Estudio de condición actual de vía para el mantenimiento periódico  
y rutinario del camino vecinal del centro poblado Santa Rosa de  
Guinea – Virgen del Carmen, distrito de Neshuya - 2020

**TRABAJO DE SUFICIENCIA PROFESIONAL PARA OPTAR EL  
TÍTULO PROFESIONAL DE INGENIERO CIVIL**

Joel Cruzado Blanco

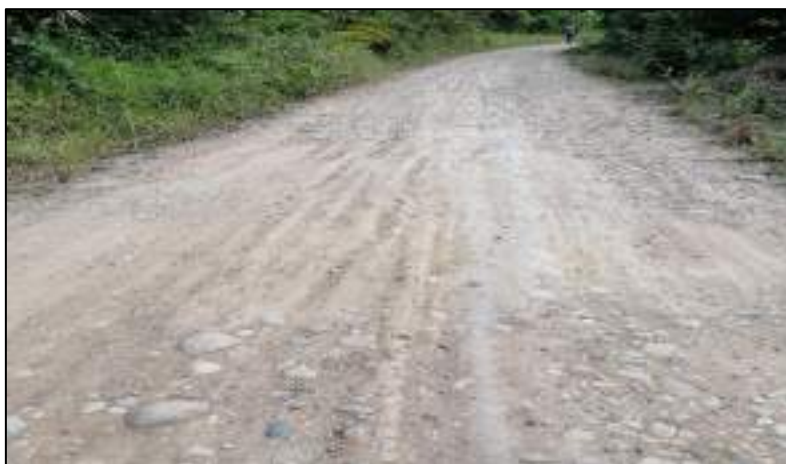
### Figura 26

*Se observa la erosión de gravedad 02, (Prog. 00+000 – 00+500).*

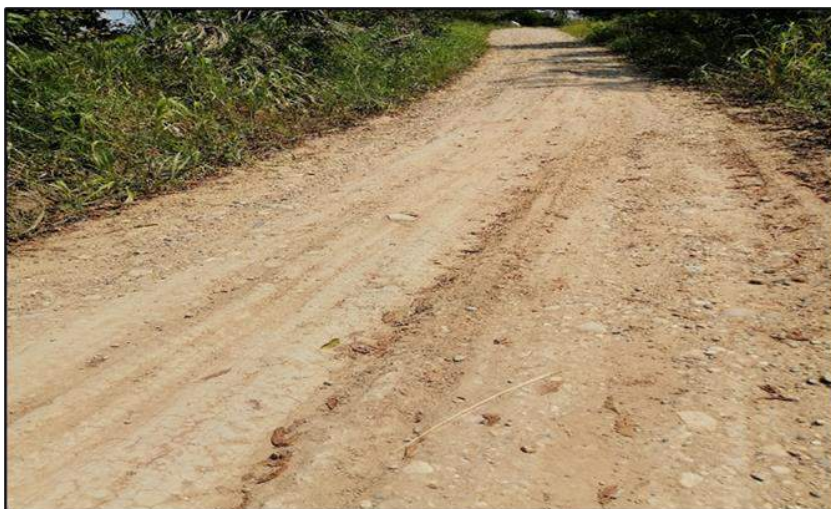
### Figura 27

*Deformación de gravedad 2, (Prog 02+000 – 02+500).*

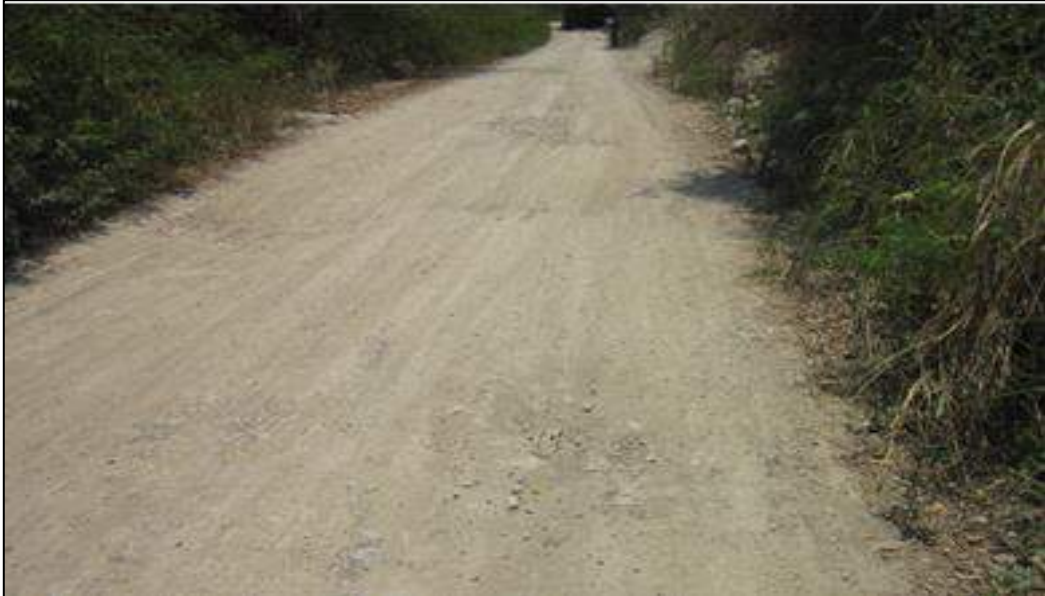
**Figura 28**

*Baches de gravedad 3, (Prog. 02+500 – 03+000)*

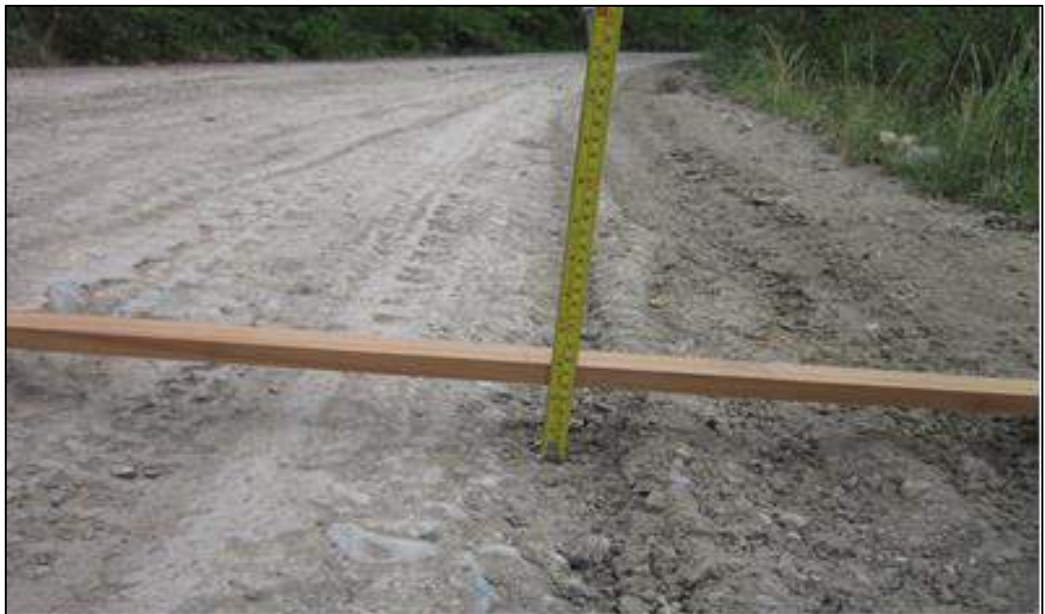
**Figura 29**

*Encalaminado de gravedad 1, (Prog. 03+000 – 03+500).*

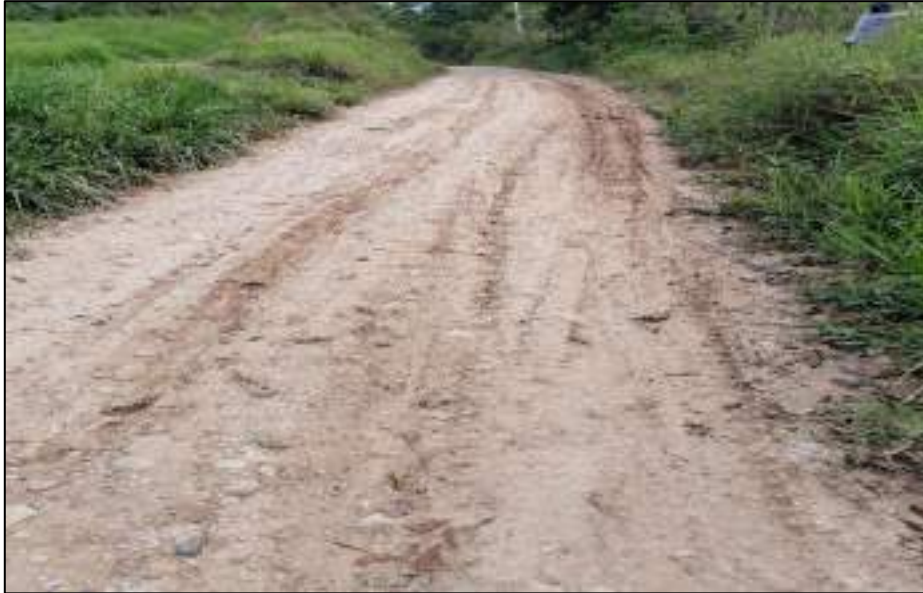
**Figura 30**

*Erosión de gravedad 2, (Prog. 03+500 – 04+000).*

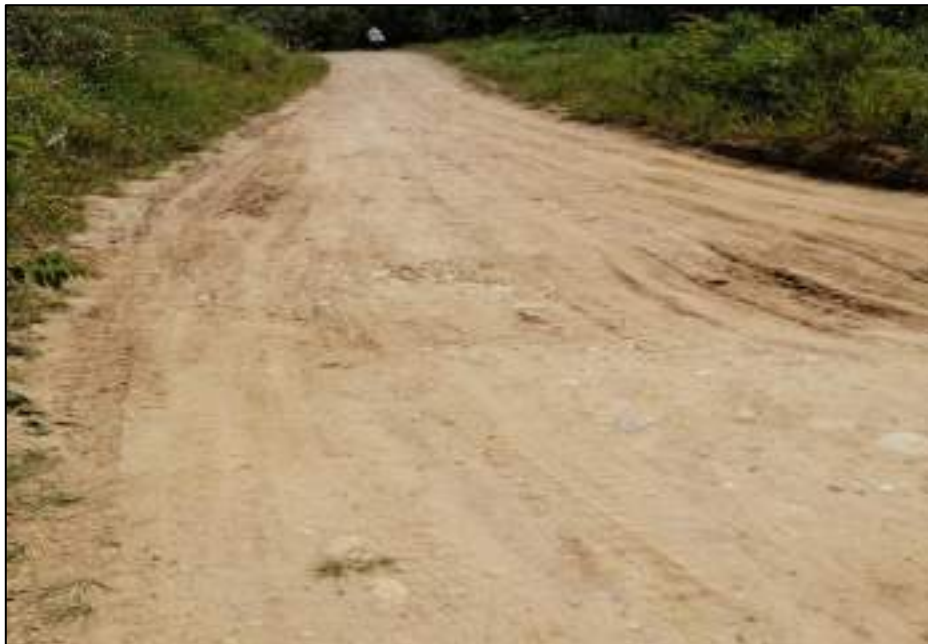
**Figura 31**

*Baches de gravedad 3, (Prog. 04+000 – 04+500).*

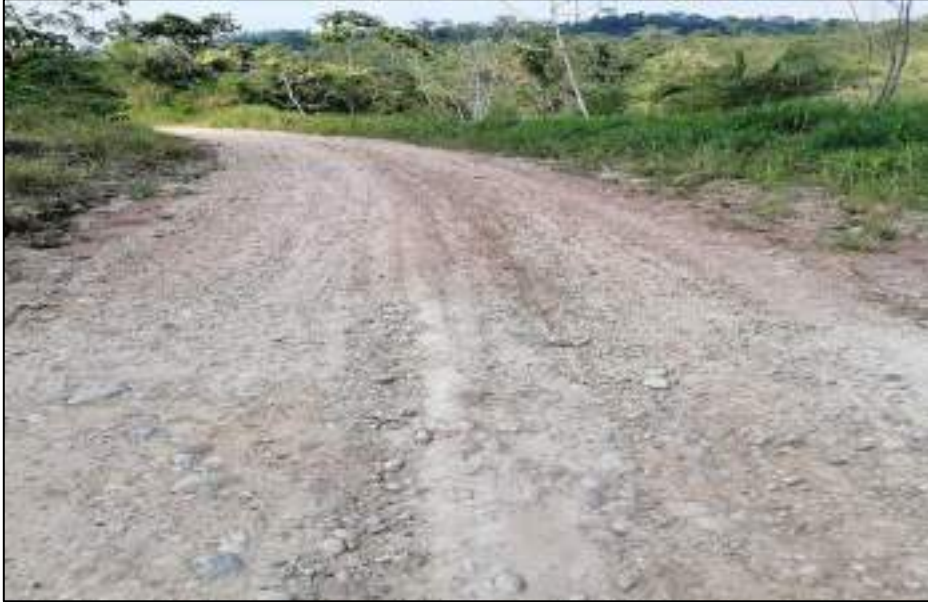
**Figura 32**

*Erosión de gravedad 2, (Prog. 04+500 – 05+000).*

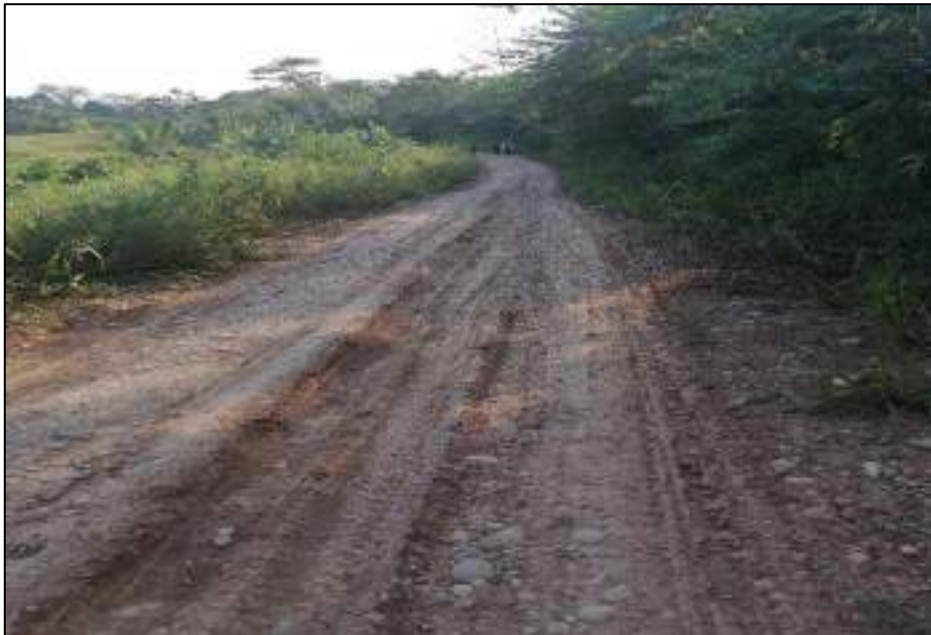
**Figura 33**

*Deformación de gravedad 3, (Prog. 05+000 – 05+500).*
