Evaluación Técnica y Económica de Pavimento Flexible con los
Métodos VIZIR - PCI en Sub Tramo III - Km 10+300 - 15+300
Carretera Fernando Belaunde Terry - Junín - 2021

TESIS PARA OPTAR EL TÍTULO PROFESIONAL DE
INGENIERO CIVIL

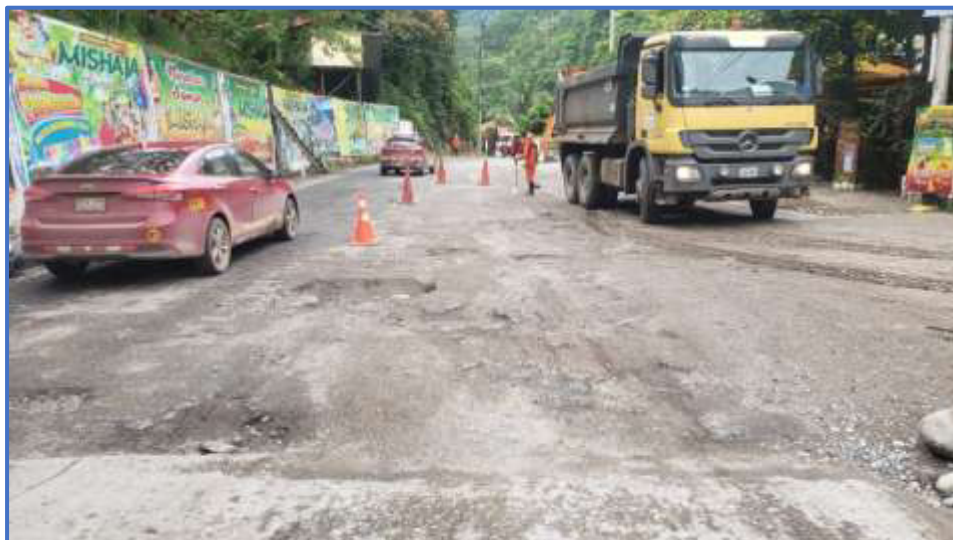
Figura 3

Estado de la carretera km 10+300 (Inicio en Puente Raither – 2021)

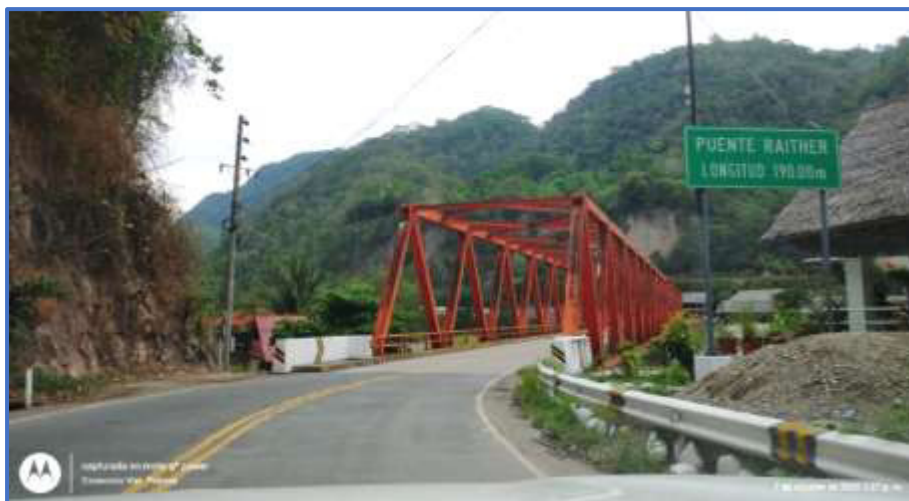
En la Figura 11 observamos el punto de transición o inicio, muestra número 1 km 10+310

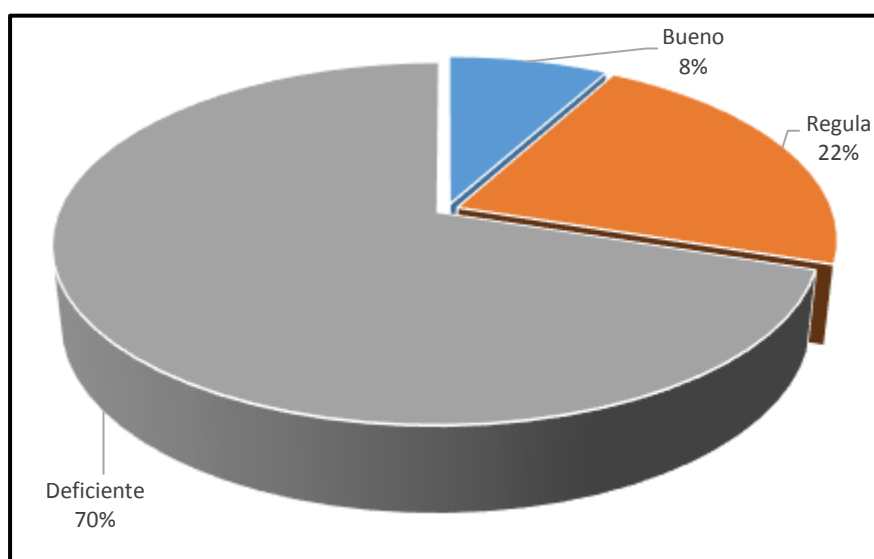
Figura 15*Resumen de resultados de evaluación método VIZIR*

La Tabla 18 muestra el resultado del método VIZIR nos indica que el estado de carretera en los 5 kilómetros de estudio, el 8 % (400 m) se encuentra en estado bueno, el 22 % (1 100,00 m) de ellas se encuentra es estado regular y el 70 % (3 500,00 m) se encuentra en estado deficiente.

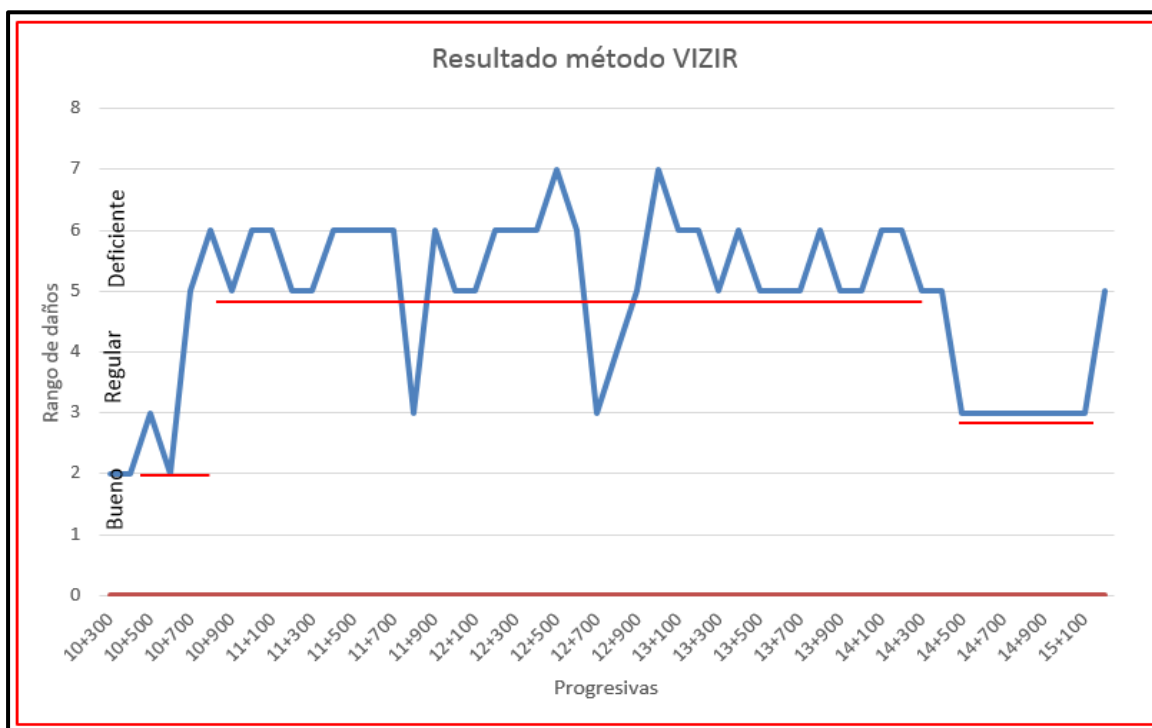
Resultado método VIZIR

La Figura 16 representa los tramos en donde la carretera se encuentra en sus diversas evaluaciones, los cuales podemos afirmar según el levantamiento de información de campo; de la progresiva km 10+300 a km 10+700 (400,00 m) está en buen estado, de la progresiva km 10+700 a km 14+200 (3 500,00 m) en estado deficiente y desde la progresiva km 14+200 a km 15+300 (1 100,00 m) se encuentra en estado regular.

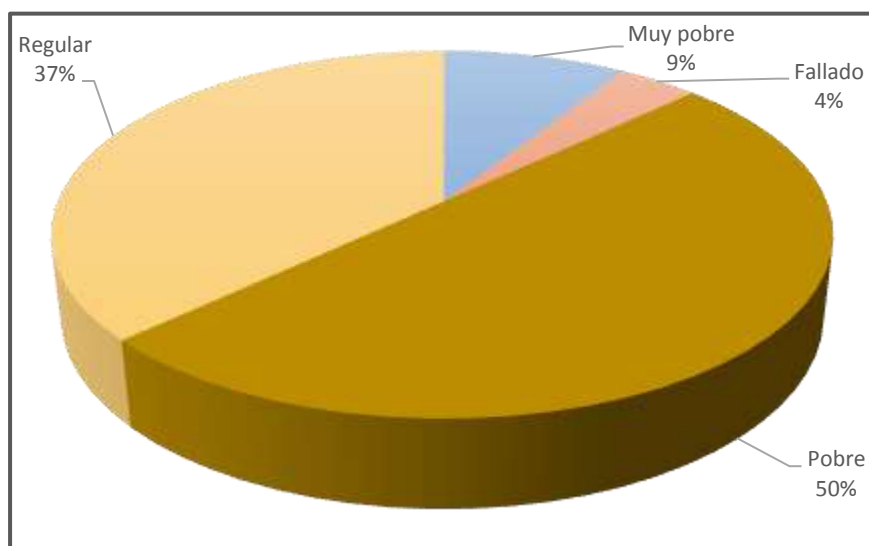
Figura 17*Estadística porcentual de fallas en vía*

En la Figura 17 se detalla el resultado global en porcentaje de la vía de acuerdo a la clasificación de los resultados de las fallas, los cuales el 50 % de la vía está considerado como pobre, el 37 % considerado como regular, el 9 % de la vía considerado como muy pobre y el 4 % la carretera fallo en su totalidad.

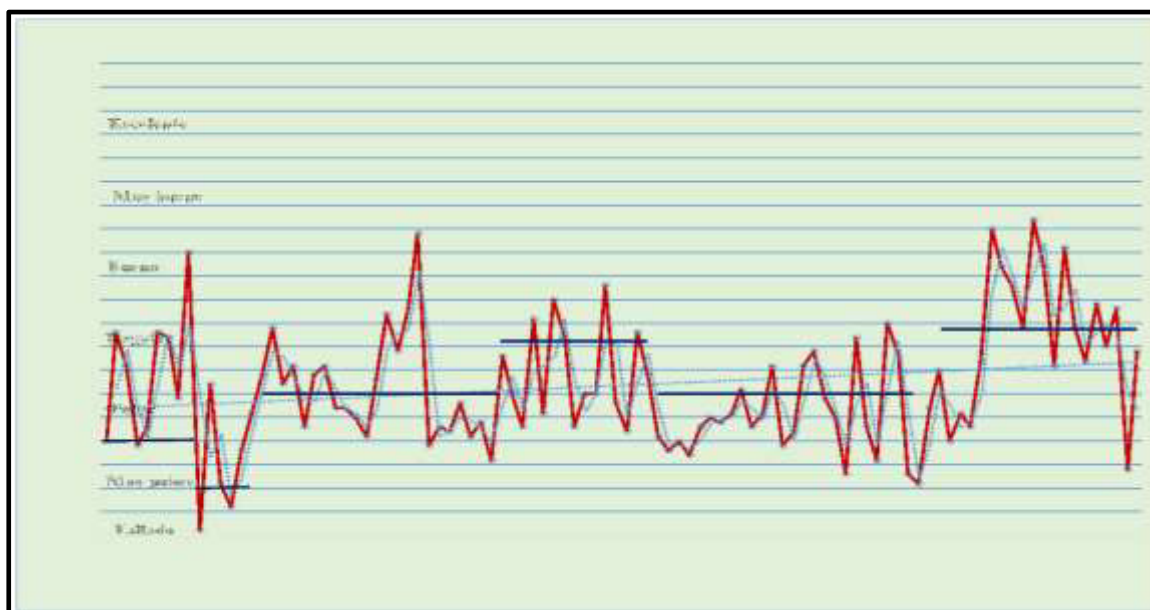
Resultado estadístico de análisis PCI en diferentes tramos de la vía

En la Figura 18 se visualiza los resultados de la evaluación del PCI en los cuales podemos observar resultados de acuerdo a las fallas del pavimento flexible en la vía, progresiva km 10+300 (puente Raither) a km 15+300 (Comunidad nativa de Pampa Michi). Al inicio de la progresiva km 10+300 a km 10+750, se encuentra en estado “muy pobre” (450,00 m), de progresiva km 10+750 a km 10+950 el pavimento ha “fallado” en su totalidad (200,00 m), de progresiva km 10+950 a km 12+200 se encuentra en estado “pobre” (1 250,00 m), de progresiva km 12+200 a km 12+950 se encuentra en estado “regular” (750,00 m), de progresiva km 12+950

a km 14+200 (1 250,00 m) se encuentra en estado “pobre” y de progresiva km 14+200 a 15+300 (1 100,00 m) se encuentra en estado “regular”.
