Calidad de la Construcción en la ejecución del Establecimiento  
de Salud de Santa Rosa Bajo Tangumi, distrito Calzada,  
Moyobamba - San Martín, 2023

**TRABAJO DE SUFICIENCIA PROFESIONAL PARA OPTAR  
EL TÍTULO PROFESIONAL DE INGENIERO CIVIL**

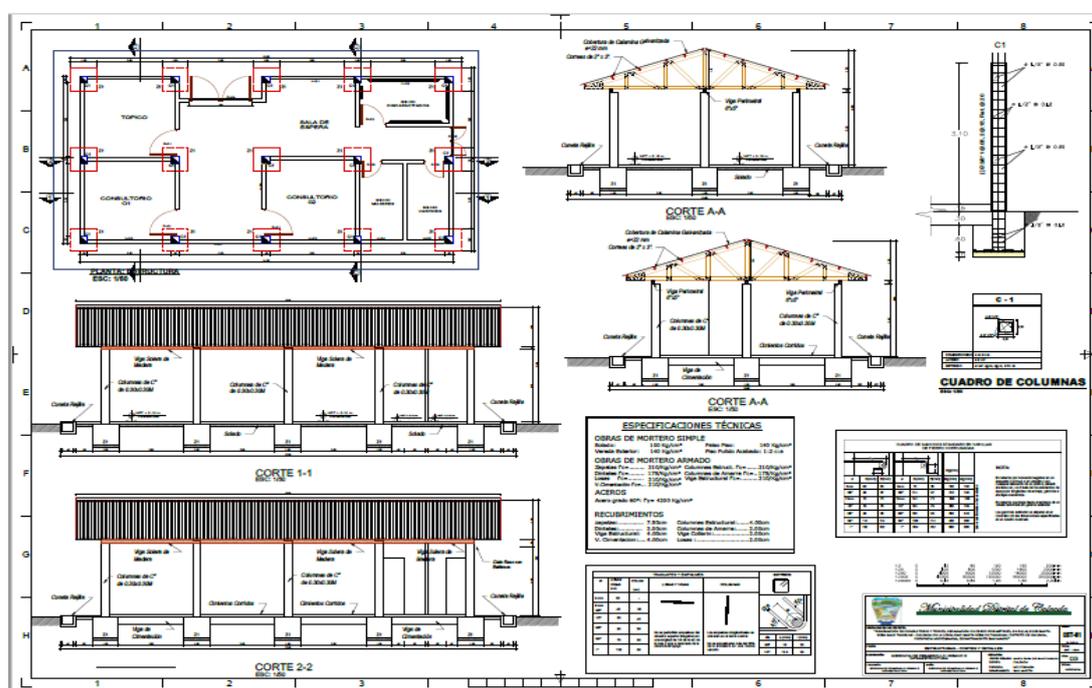
**Figura 2**

*Nota.* La figura muestra que los detalles de los planos en estructura son deficientes

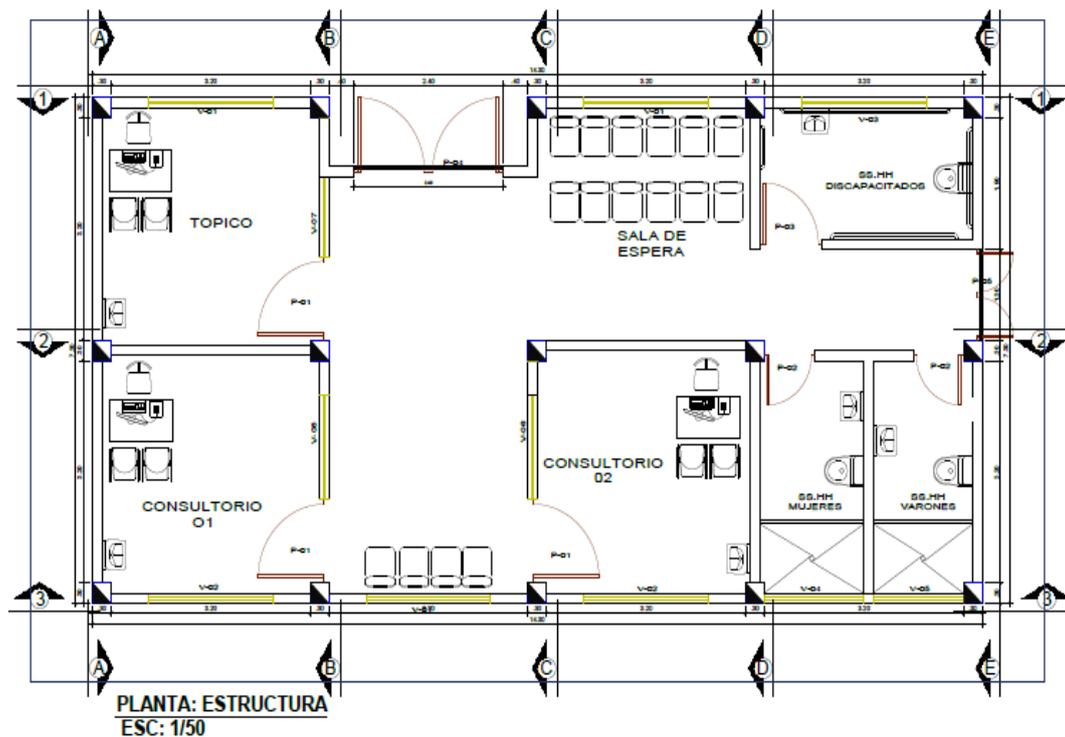
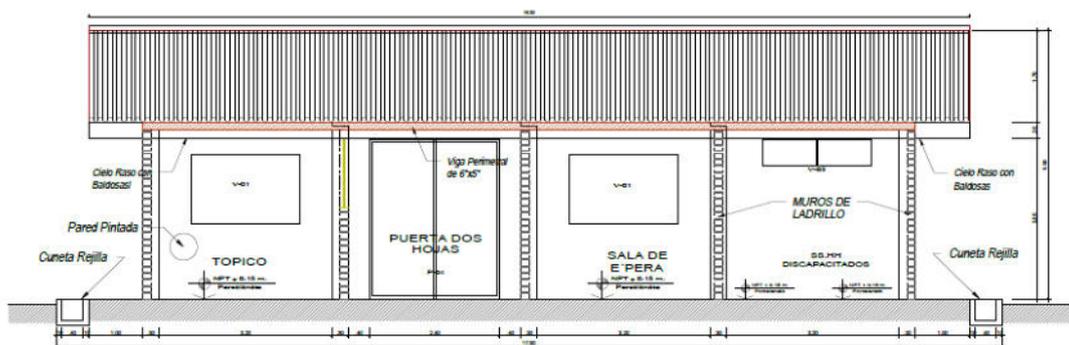
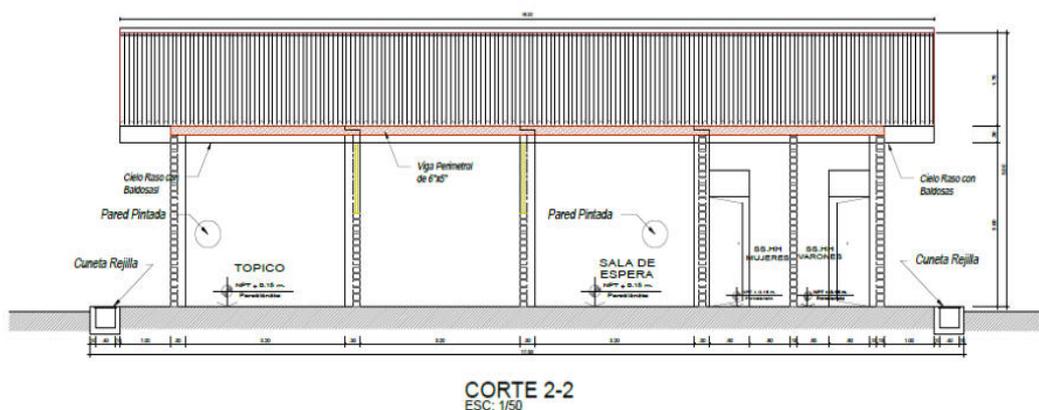
Figura 3

En los planos arquitectónico se observa que debe usarse ladrillos, en las especificaciones técnicas menciona ladrillo pandereta, del cual no es correcto el empleo para este proyecto dado su nivel de importancia y zona sísmica, además de tener en cuenta el RNE E.070 Albañilería. Otra deficiencia observada, son la incoherencia en los cortes y elevaciones, dificultando la obra; para ello se realizaron las consultas respectivas al proyectista y a la entidad.

*Nota.* Se puede visualizar que el plano en planta de arquitectura no guarda relación con los cortes 1-1 y 2-2, además de ello que no presentan los cortes A-A, B-B, C-C, D-D, E-E, extraído del ET.

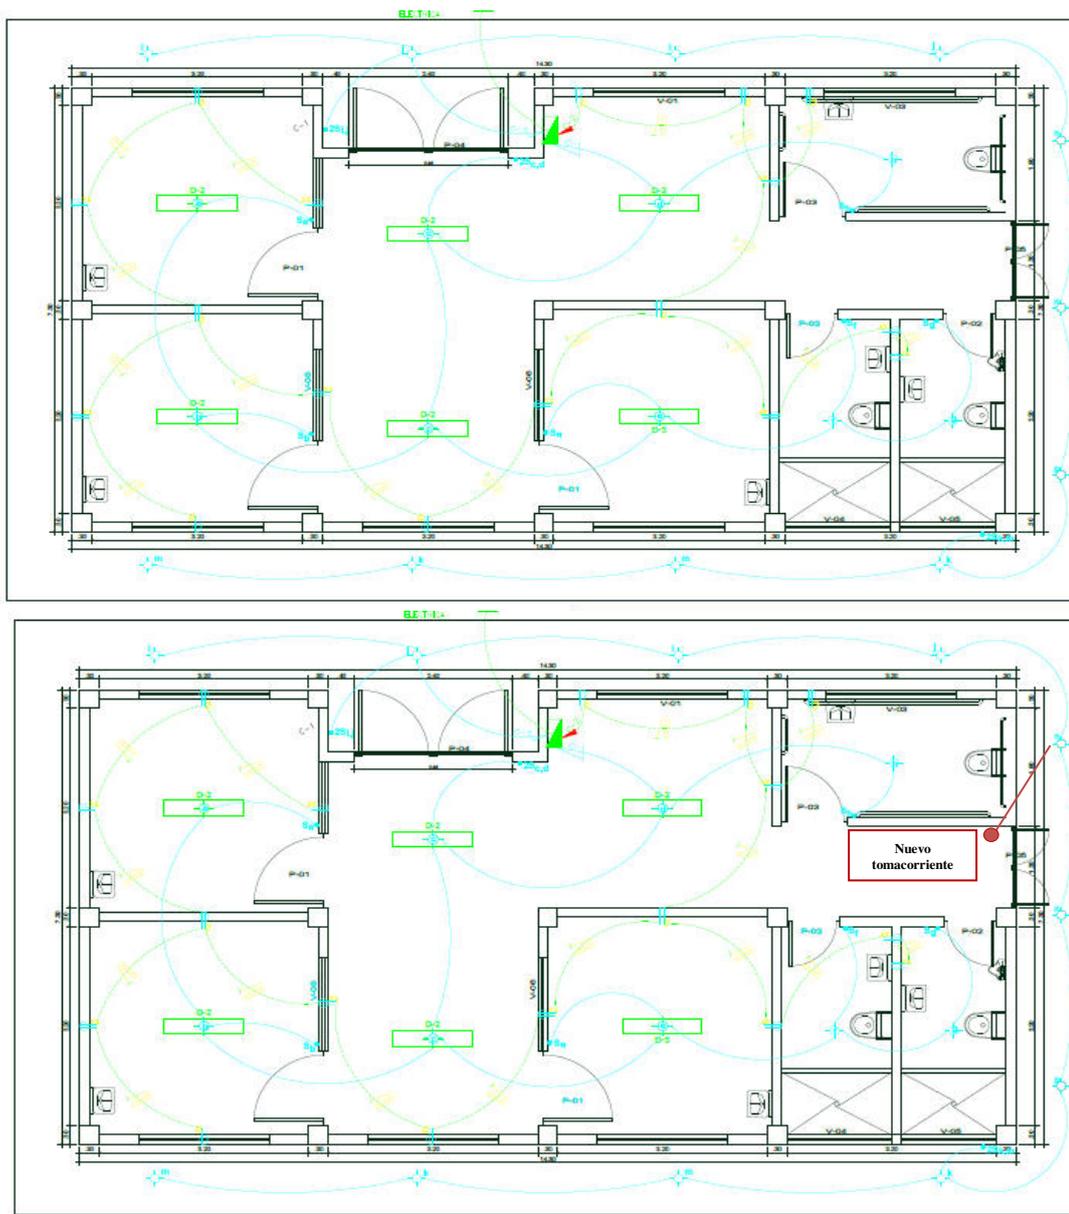
**Figura 4**

*Nota.* Nueva ubicación para los puntos P y N.

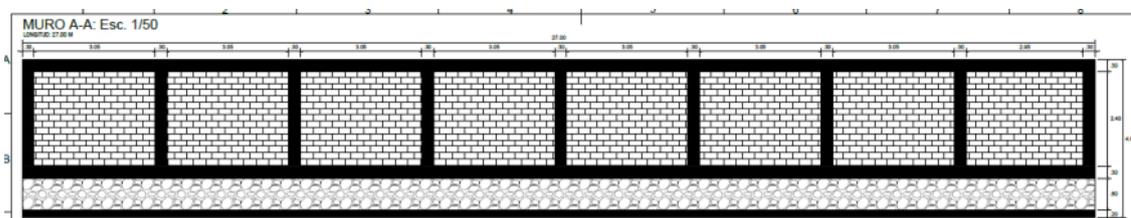
### Figura 5

En los planos del cerco perimétrico, metrados y presupuesto detalla la puesta en marcha de 27 metros lineales, sin embargo, INSITU se corroboró la medida 29 metros, siendo este último ejecutado. En la partida de tarrajeo y pintura se observa que esta medrado ambas caras, para la puesta en marcha de la actividad es tedioso por el difícil acceso a la parte posterior del cerco perimétrico, por las viviendas construidas, adecuándose ello a una reducción de metas.

*Cerco perimétrico en EESS, en el plano presenta una longitud de 27m*
