UNIVERSIDAD CATÓLICA SEDES SAPIENTIAE
FACULTAD DE INGENIERÍA

Análisis de vulnerabilidad sísmica de viviendas de proyecto social
AVN del Ministerio de Vivienda, Construcción y Saneamiento; y
propuesta de mejora en la construcción

**TESIS PARA OPTAR EL TÍTULO PROFESIONAL DE
INGENIERO CIVIL**

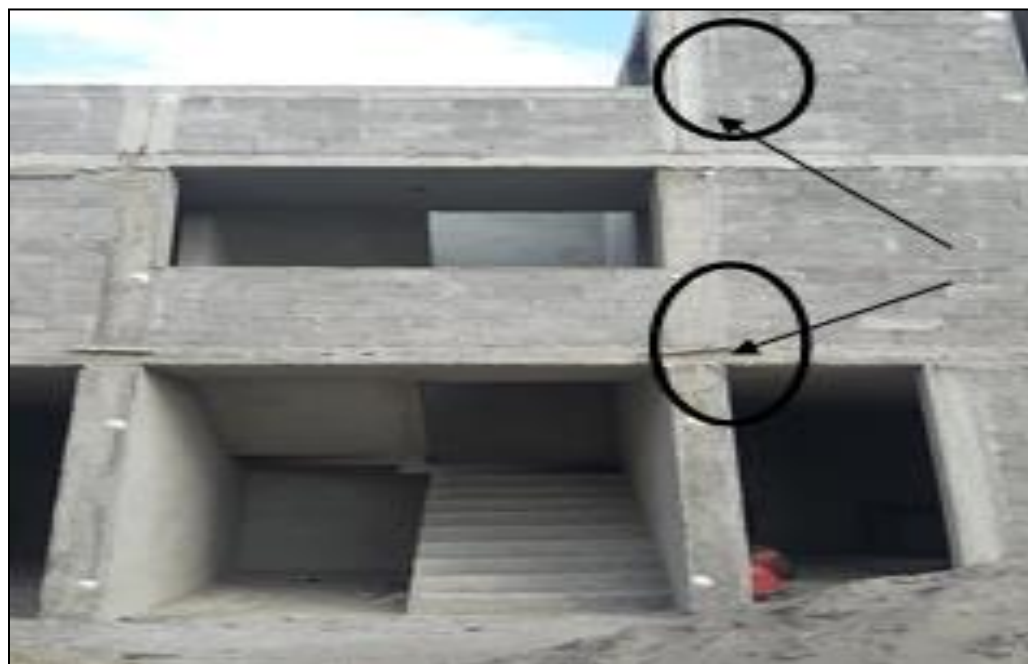
Figura 3*Inexistencia de amarre con dentadas entre muro-columna*

La categoría más común en las edificaciones de albañilería fue la “C” (100 %), que se interpreta como aquellas que presentan deficiencias en proceso constructivo o confinamiento. Un error frecuente es la ausencia de vigas soleras en los pisos superiores y el amarre entre muros por medio de dentadas.

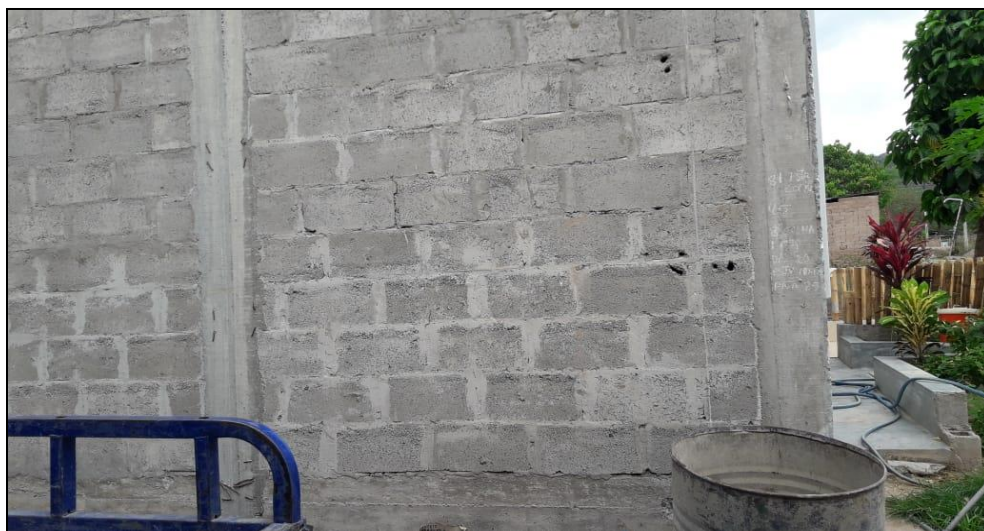
En las Figuras 4, 5 y 6, se evidencia el estado de la vivienda y las deficiencias encontradas.

Inexistencia de buen amarre entre las unidades

En las construcciones que usan albañilería confinada es común la utilización de ladrillos artesanales, que omiten los estándares de calidad. Es por ello por lo que le corresponde la categorización “C” y “D”.

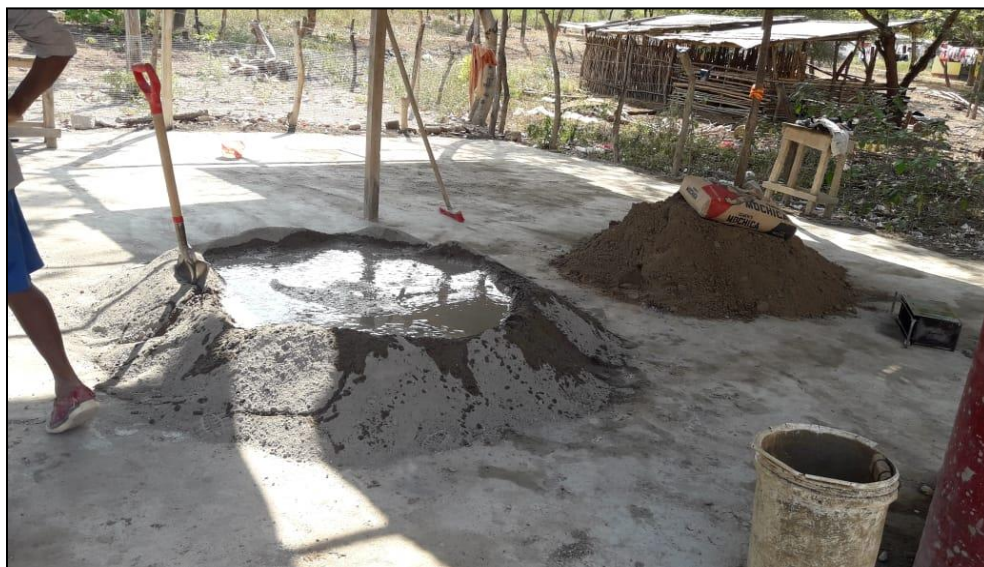
**Figura 5**

Mezcla para la elaboración

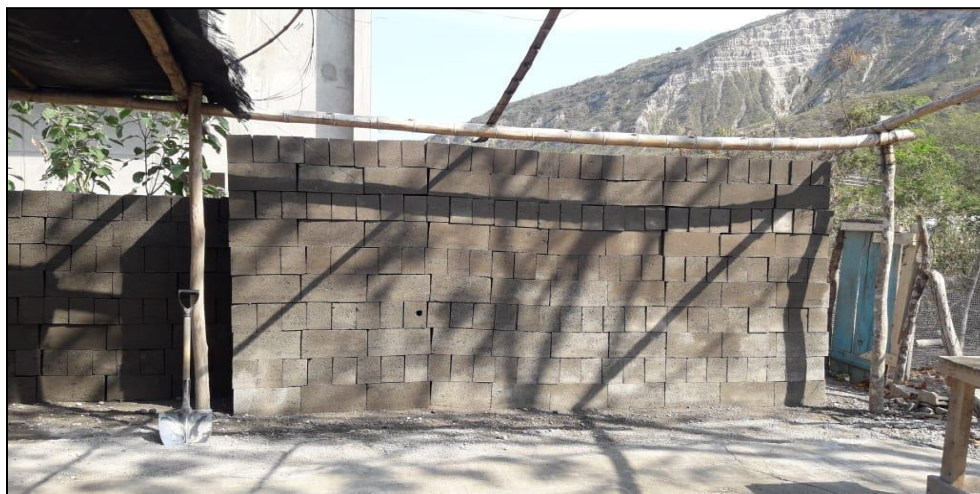
Figura 6*Bloquetas de concreto*

Respecto a la tabiquería se está trabajando con bloquetas de ladrillos que al transcurrir de los días presentan fisuras en partes de la vivienda, hasta en algunos casos grietas debido a su mala elaboración y control de calidad. Por ello, se plantea que la elaboración de los ladrillos cumpla una normativa y control de calidad al momento de su elaboración, teniendo un curado adecuado para alcanzar su resistencia a la que tiene que llegar para recién ser utilizados.

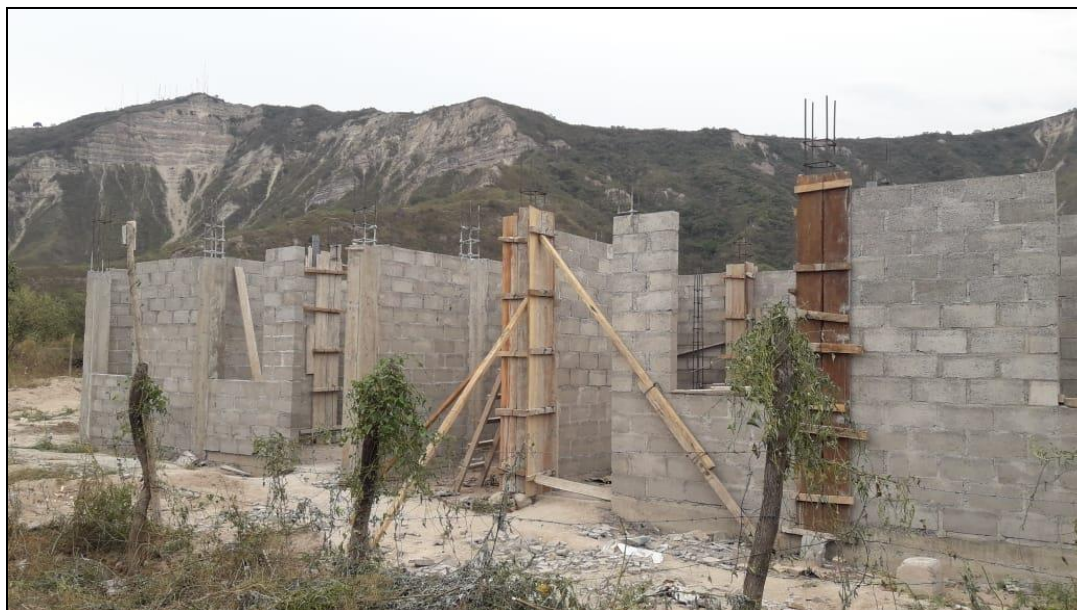
Figura 8*Vaciado de columnas*

En algunos casos se ha notado que las tablas para los encofrados no están en buen estado y esto hace que al desencofrar se forme las cangrejas o, en su defecto, se queden pegadas a la columna. Por ello, se propone echar a las tablas, antes de un encofrado, una cantidad de petróleo u otro líquido, el cual facilite la no adherencia al concreto y evite las

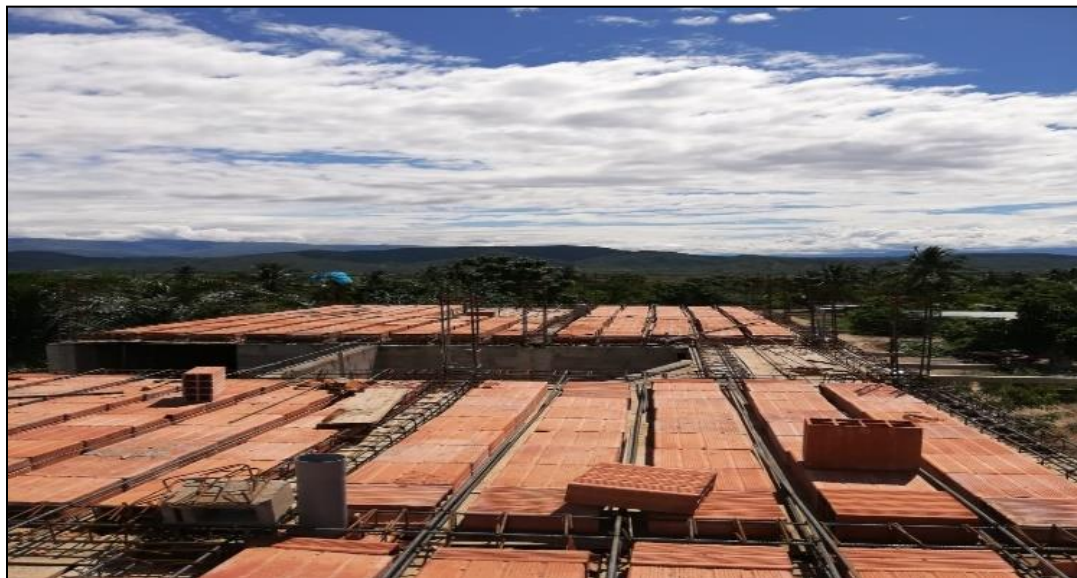
Figura 9*Encofrado de losa aligerada*

Nota. Se puede observar que la evaluación del parámetro 5, el mayor porcentaje se encuentra en la categoría “C” (100 %), ya que presentan losas aligeradas con vigas de concreto armado.

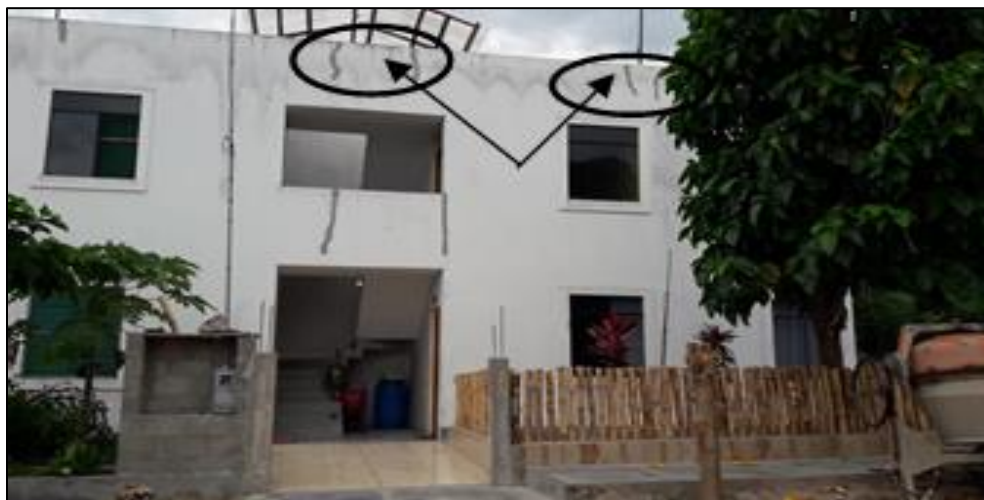
Parapeto sin elemento de confinamiento

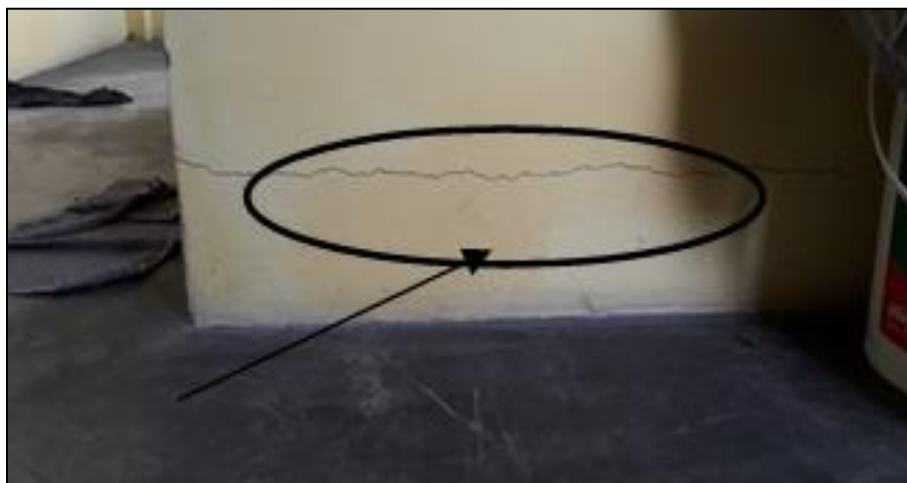
En las Figuras 14, 15 y 16, se observa la variedad de elementos no estructurales deteriorados por los ladrillos que fueron fabricados sin ningún control de calidad, siendo más frecuentes en la categoría “C”. Además, las edificaciones tienen de 6 a 8 meses de antigüedad.

Figura 14*Edificación de albañilería con grietas*

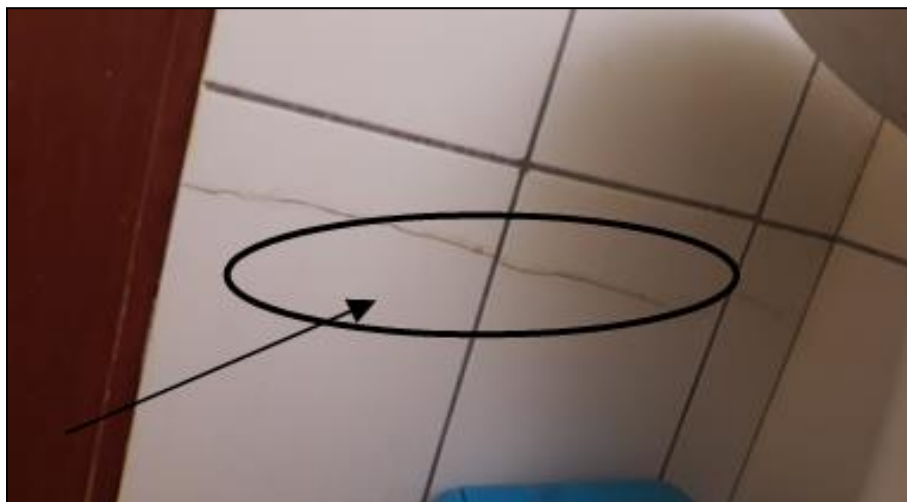
Figura 15

Edificación de albañilería con grietas en el baño

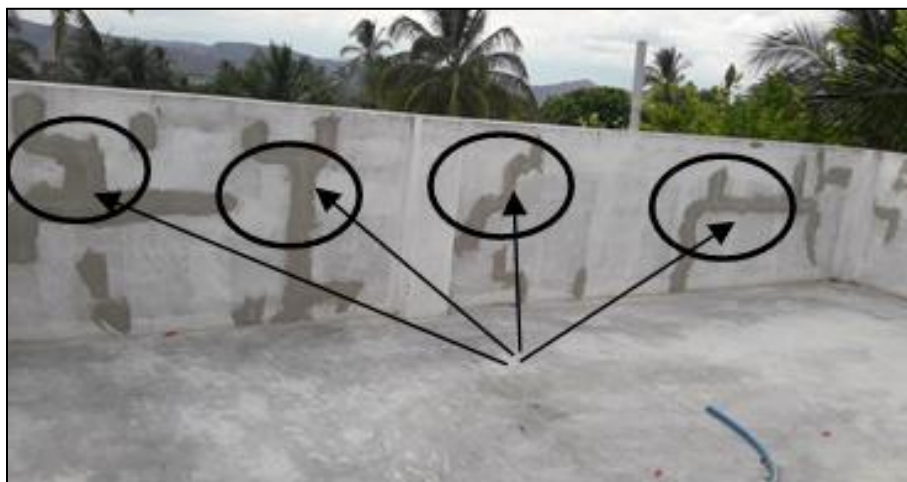
**Figura 16**

Edificación de albañilería con grietas en la azotea
