Evaluación del inventario de condición vial, y su relación de
intervención del camino vecinal CA-838 Emp. PE-3NC
Carhuacruz – Rejopampa, Cutervo

**TRABAJO DE SUFICIENCIA PROFESIONAL PARA OPTAR EL
TÍTULO PROFESIONAL DE INGENIERO CIVIL**

Erika Lisbeth Aguilar Julca

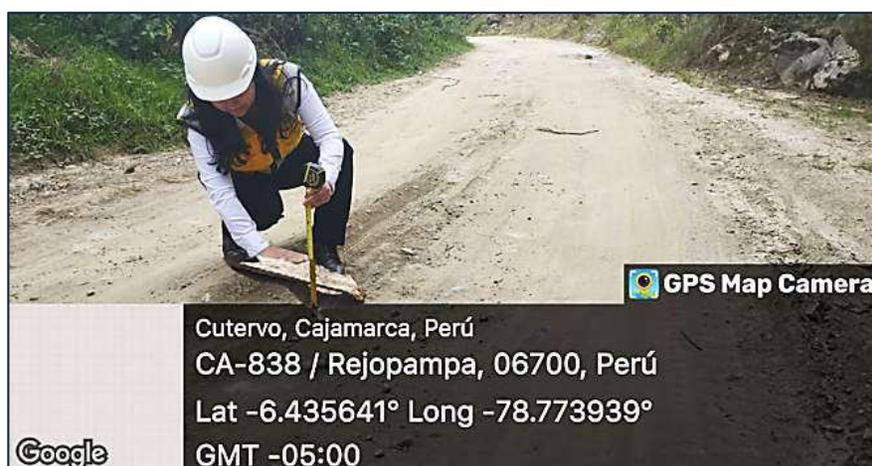
Figura 10

Identificación de deformación con nivel de gravedad mayor a 10 cm en la progresiva 3+500 km

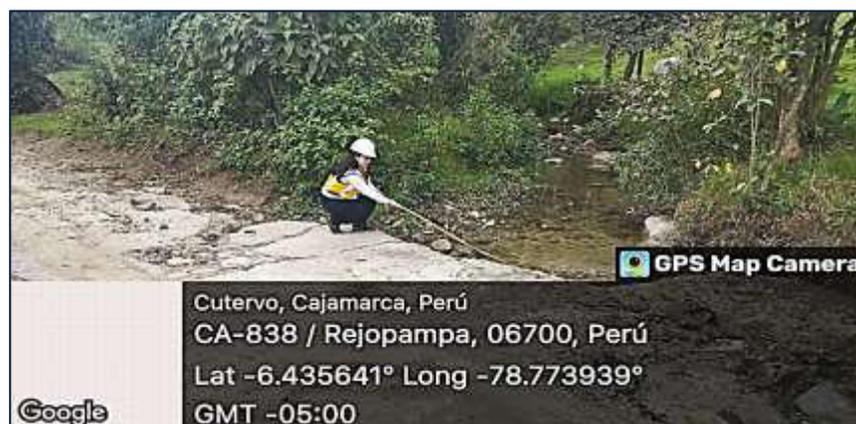
Figura 11

Obtención de las medidas del badén de concreto en la progresiva 03+601 km

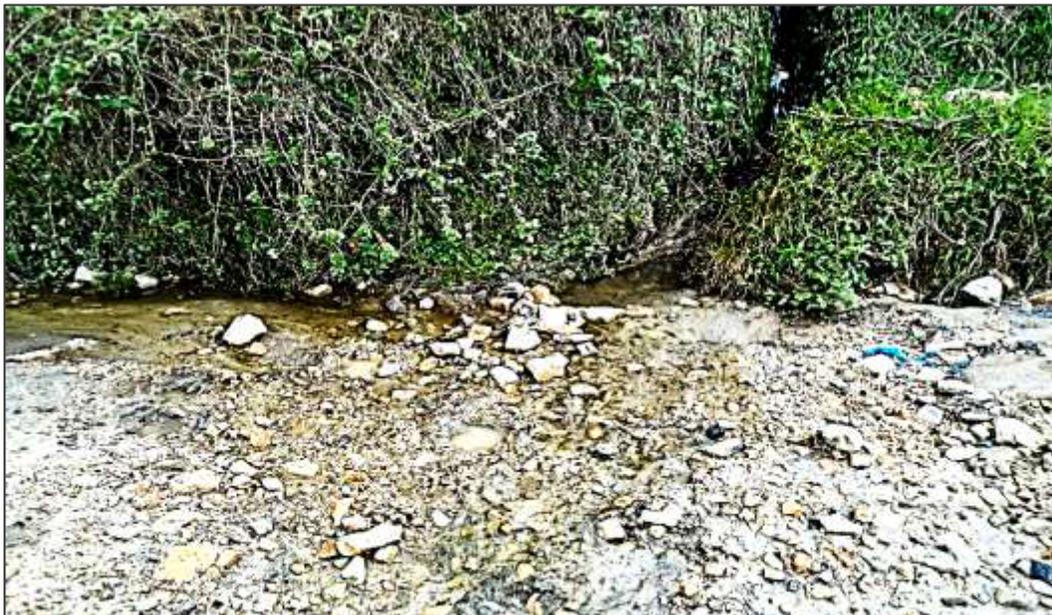
Imagen 3. Badén de tierra en la progresiva 00+072 km (A=5m L=7m)

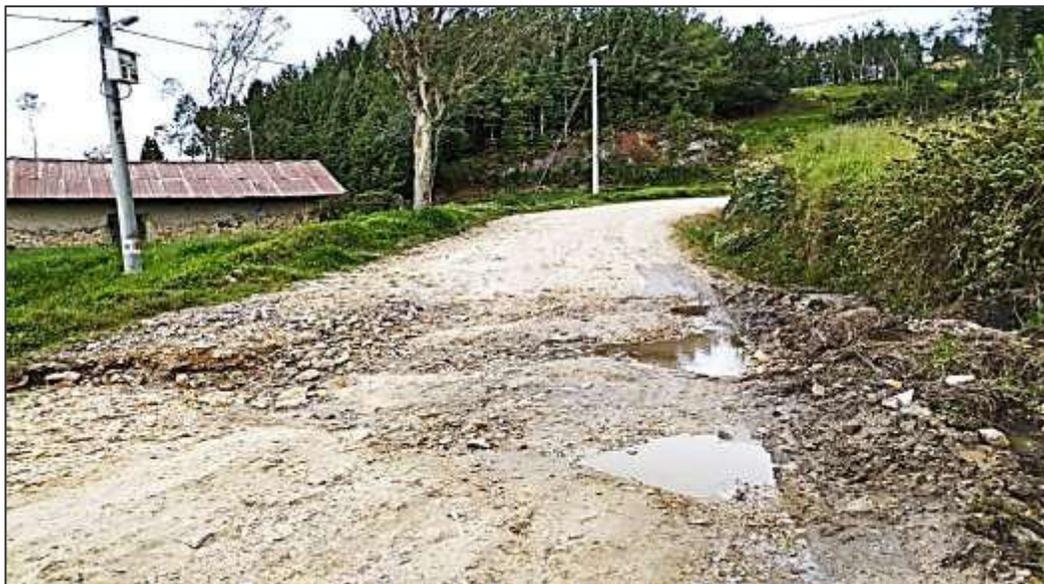
Imagen 4. Badén de tierra erosionado en la progresiva 00+500 km (A=5m L=6m)

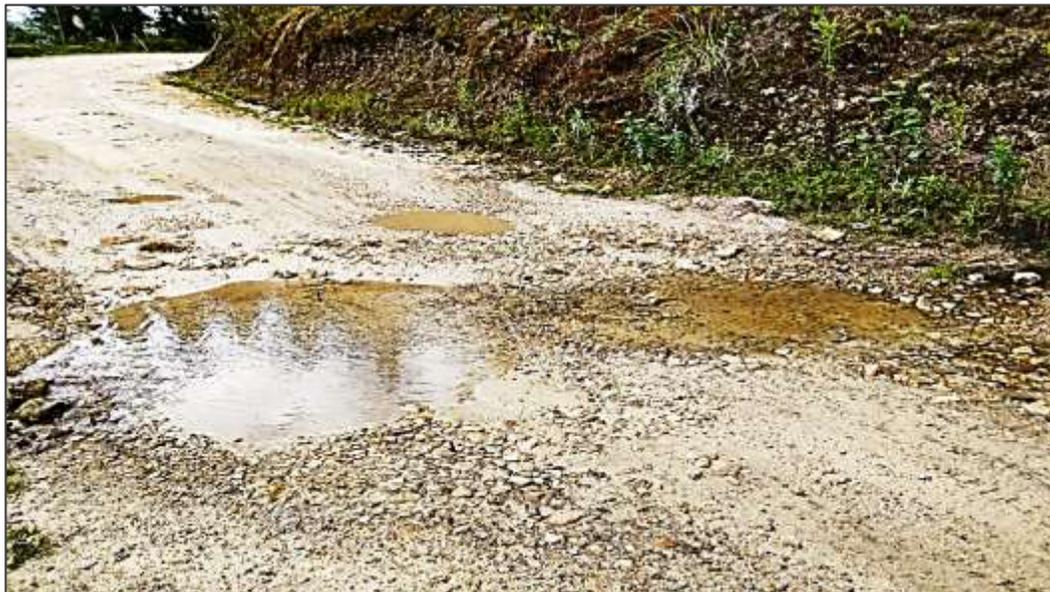
Imagen 5. Punto crítico cruce de agua en la progresiva 00+739 km

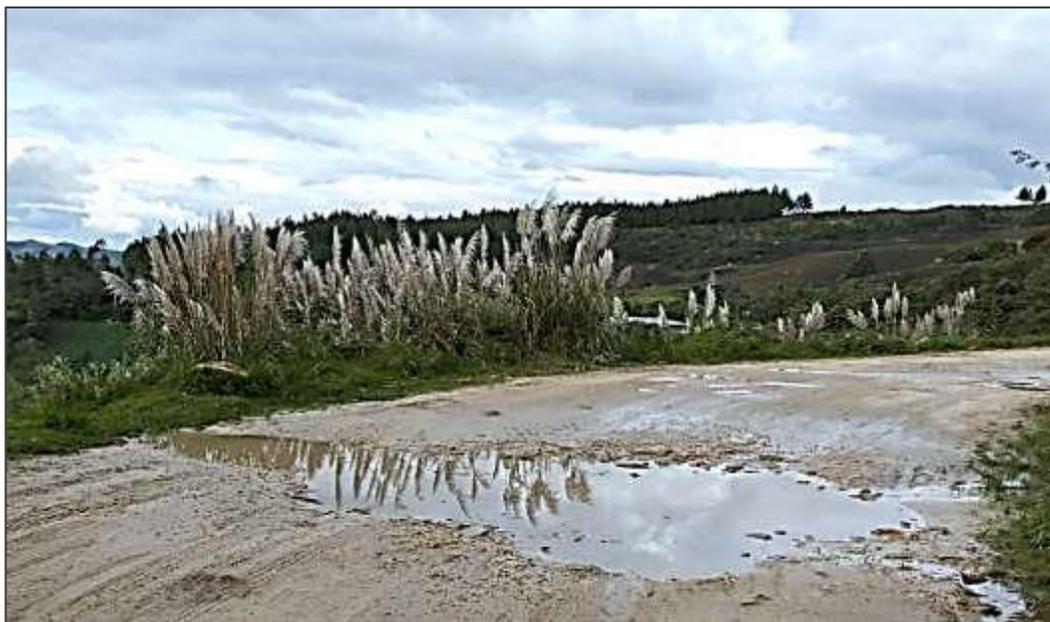
Imagen 6. Lodazal en la progresiva 01+025 km

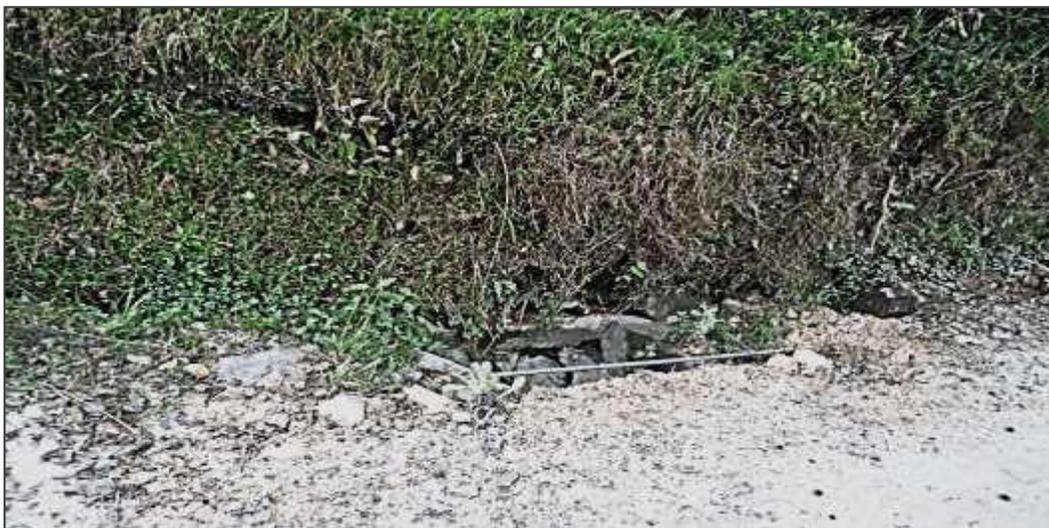
Imagen 7. Alcantarilla de concreto (L=2.40m A=0.80m H=1.20m), en la progresiva 01+738 km, en estado regular

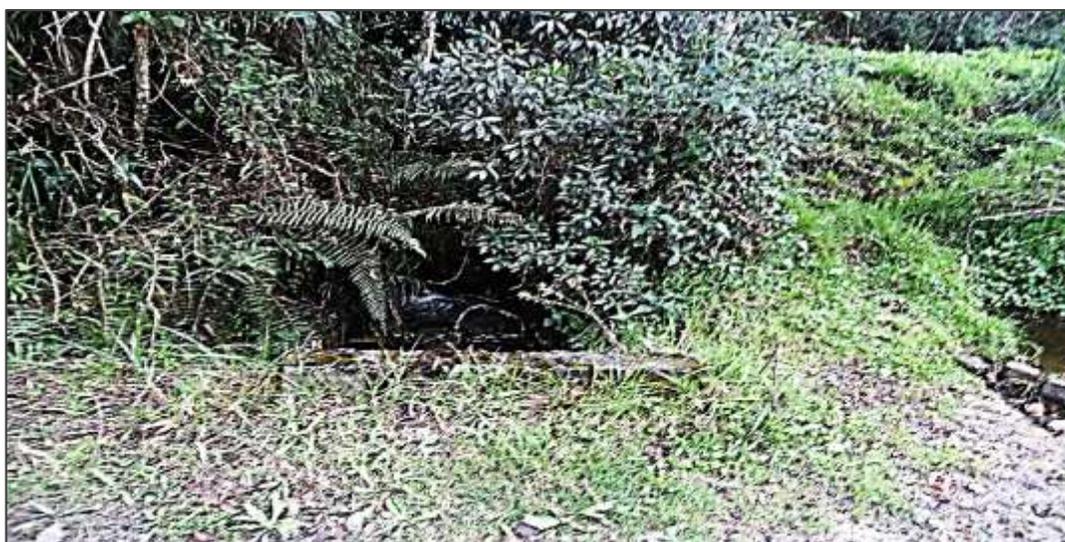
Imagen 8. Alcantarilla de concreto (L=2.20m A=0.60m H=1.20m), en la progresiva 01+754 km, semicolmatada y con vegetación.

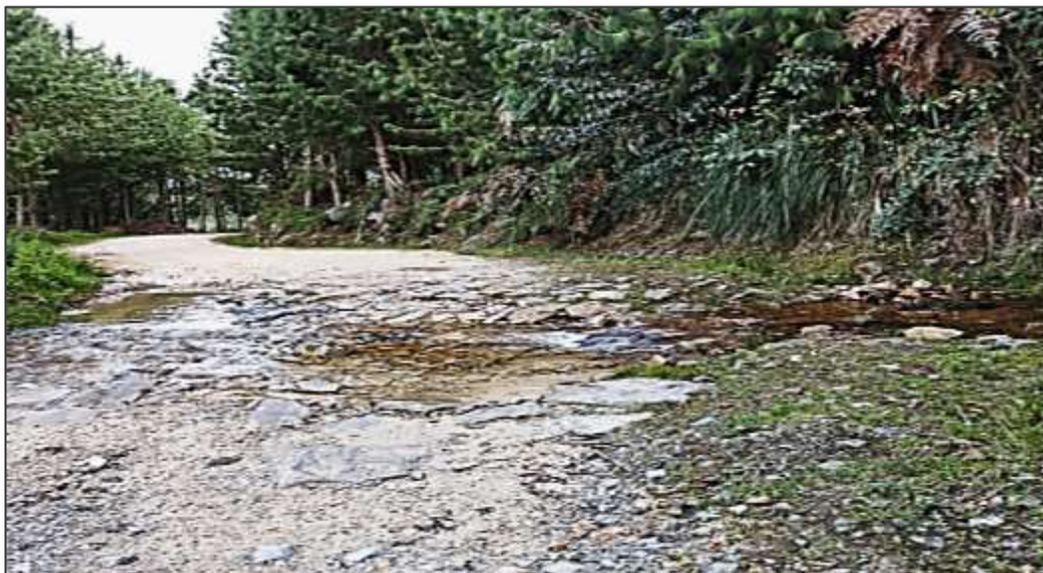
Imagen 9. Badén de Tierra (A=5m L=7m), en la progresiva 02+375 km

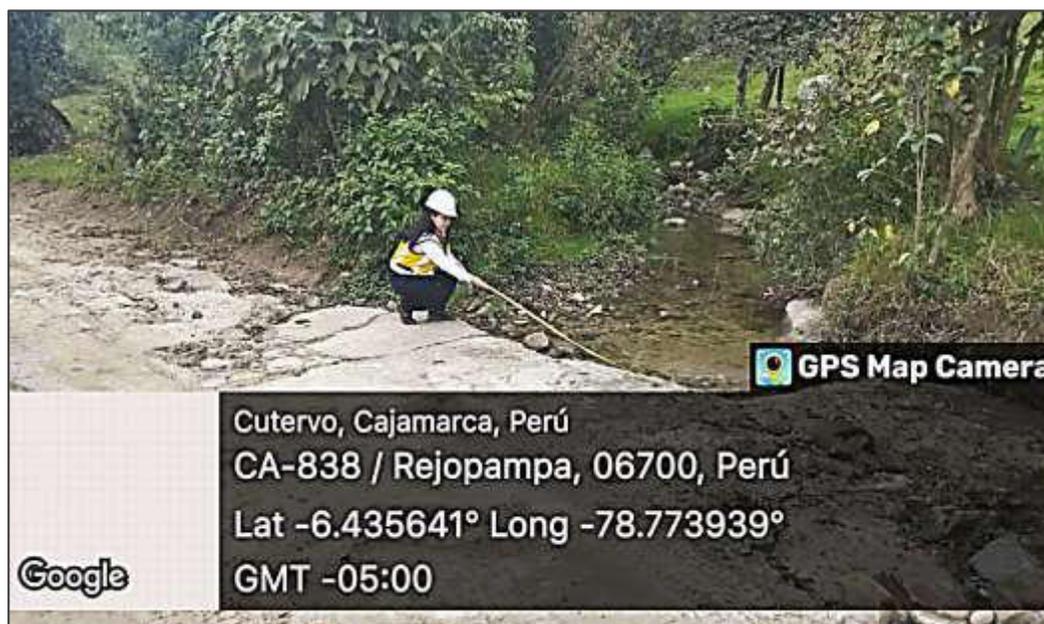
Imagen 10. Badén de concreto y piedra (A=6m L=7m), en la progresiva 03+601 en estado regular

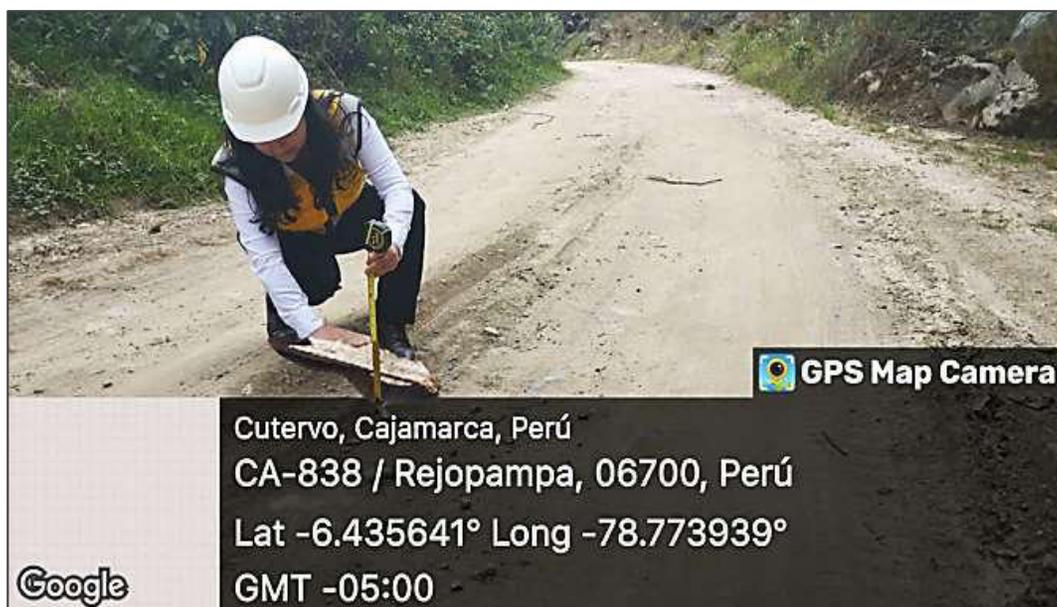
Imagen 11. Evaluación del nivel de gravedad mayor a 10 cm en la progresiva 3+500 km de deformación
