UNIVERSIDAD CATÓLICA SEDES SAPIENTIAE

Evaluación del camino vecinal para la intervención actualizada del
tramo: PE-5N A (Llamaquizu) - Rincón Chacos - Chacos

**TRABAJO DE SUFICIENCIA PROFESIONAL PARA OPTAR EL
TÍTULO PROFESIONAL DE INGENIERO CIVIL**

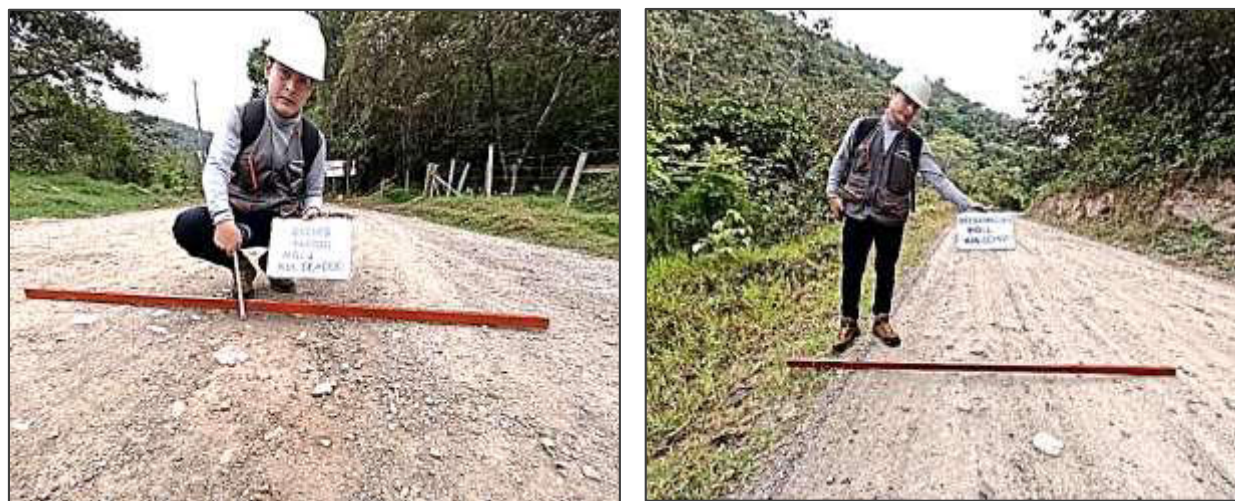
Figura 21*Deformación de bache grado 1 (00+000 km) y hundimiento grado 1 (00+470 km)*

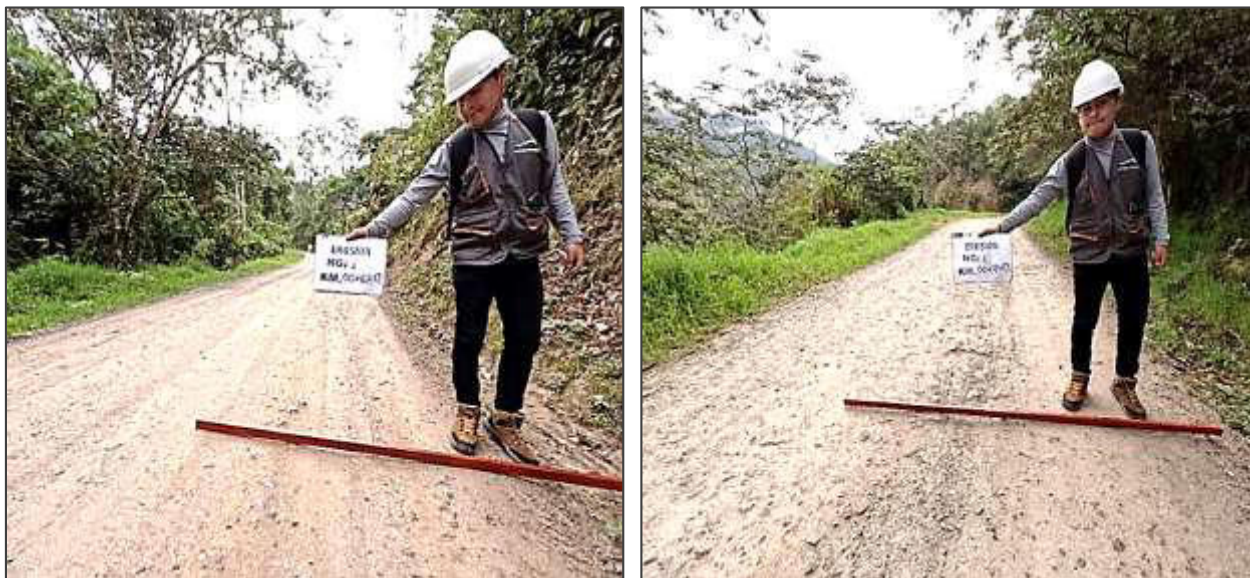
Figura 22

Deformación de hundimiento grado 1 – (00+680 km) y erosión grado 1 – (00+940 km)

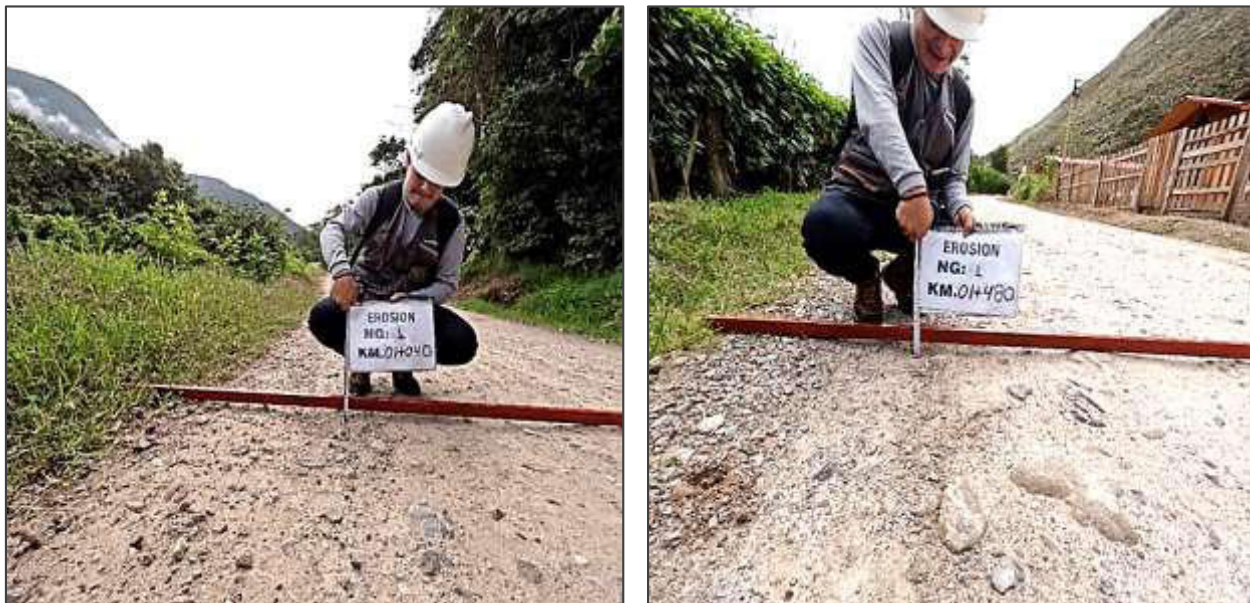
**Figura 23**

Deformación de erosión grado 1 (01+040 km) y erosión grado 1 (01+480 km)

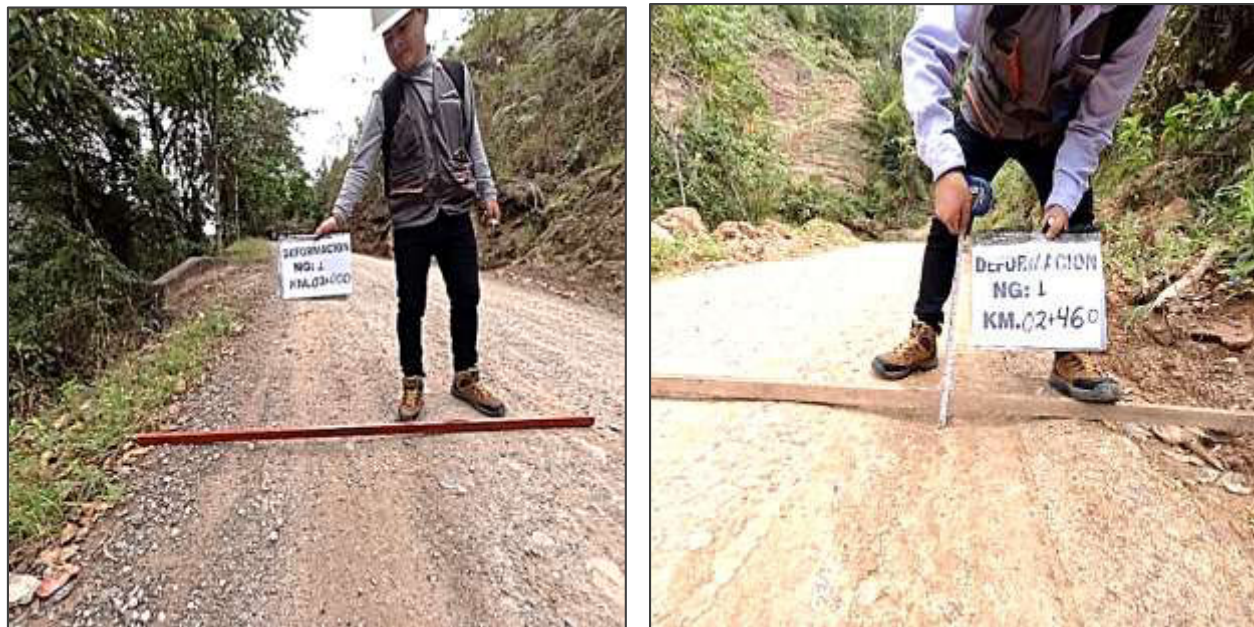
Figura 24

Deformación de hundimiento grado 1 (02+000 km) y hundimiento grado 1 (02+460 km)

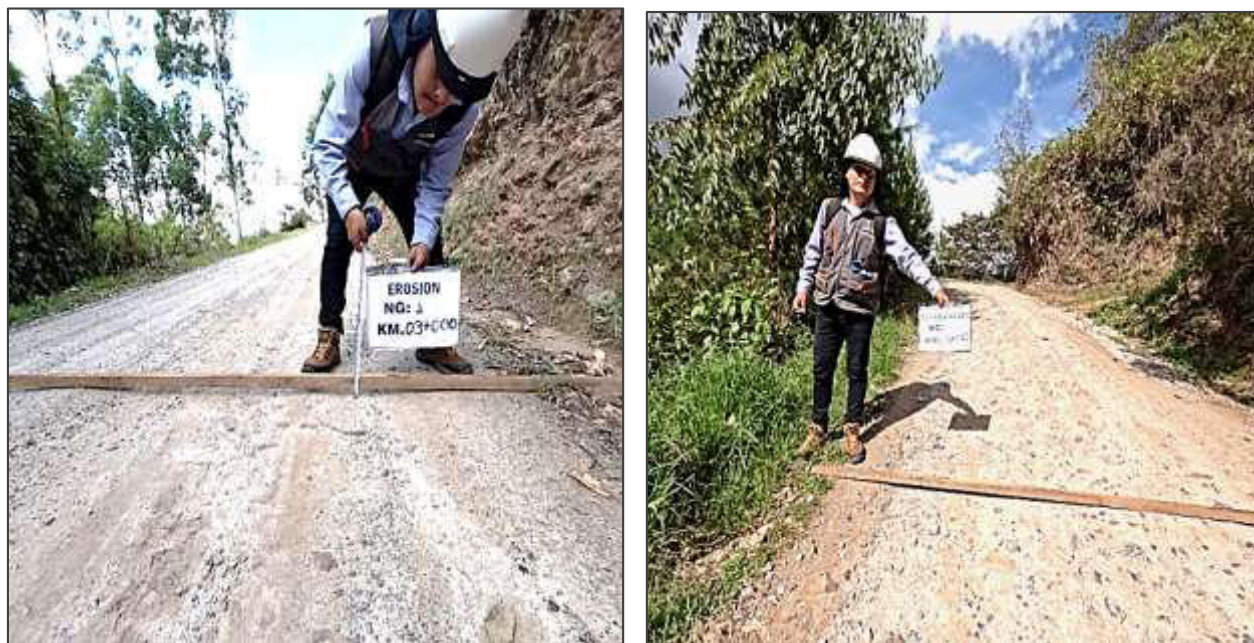
**Figura 25**

Deformación de erosión grado 1 (03+000 km) y hundimiento grado 1 (03+320 km)

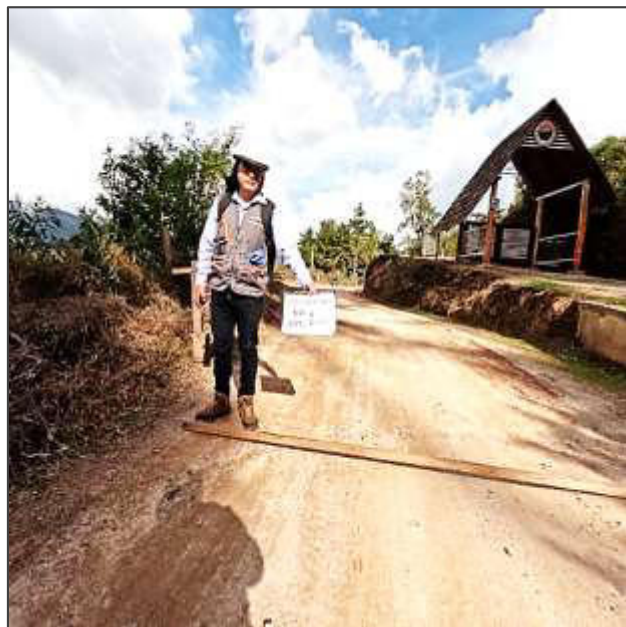
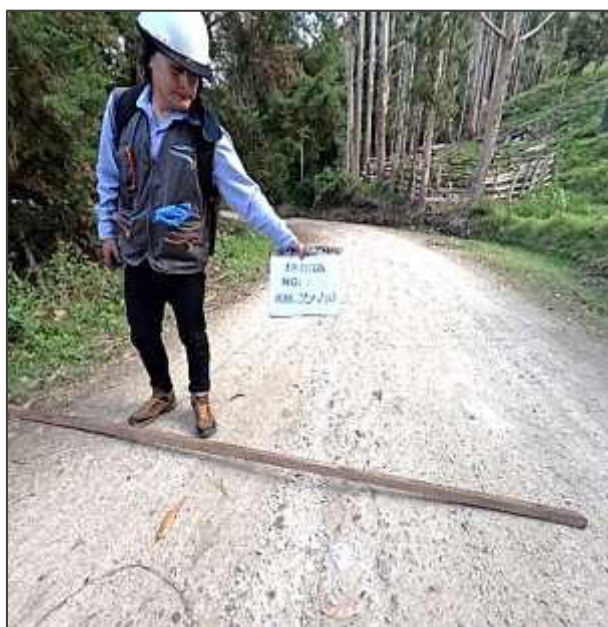
Figura 26

Deformación de deformación grado 1 (04+100 km) y hundimiento grado 2 (05+290 km)

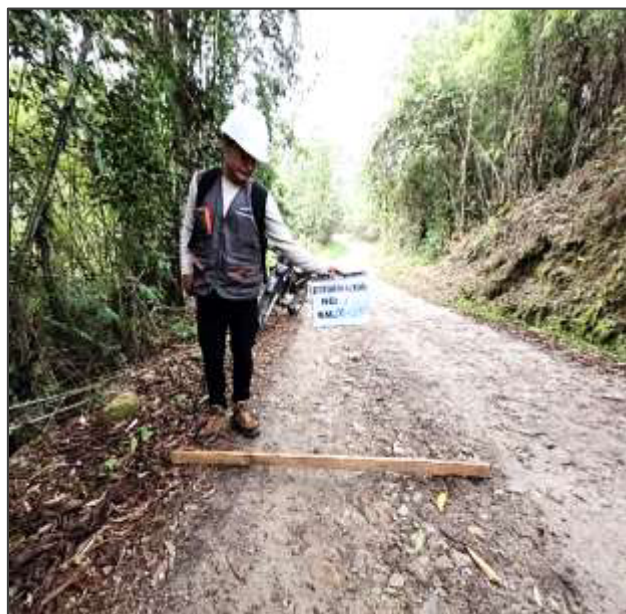
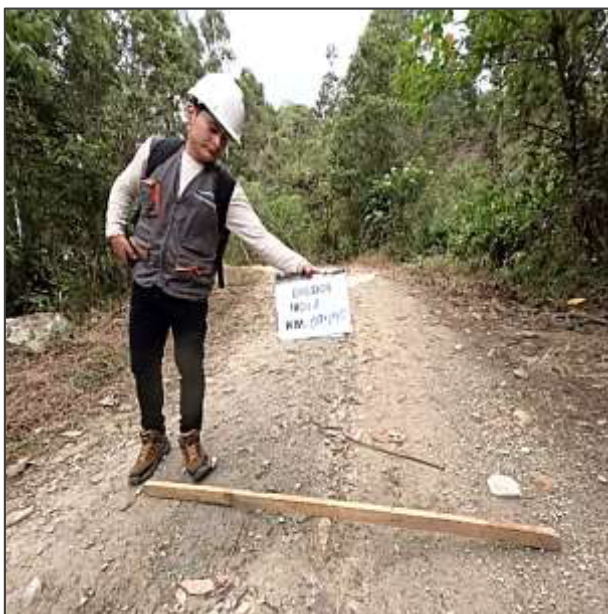
**Figura 27**

Deformación de deformación grado 2 (06+040 km) y erosión grado 2 (07+140 km)

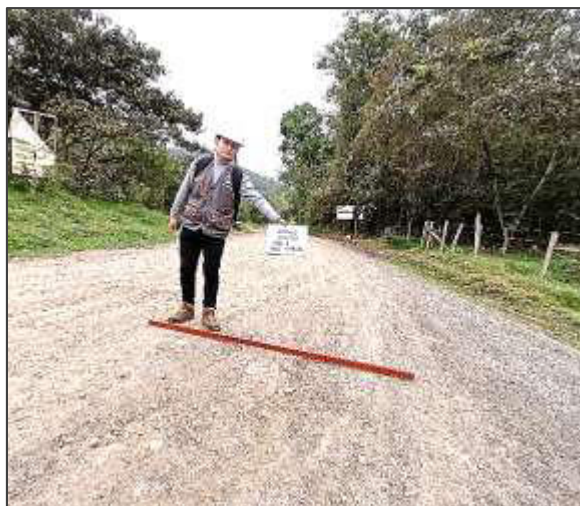
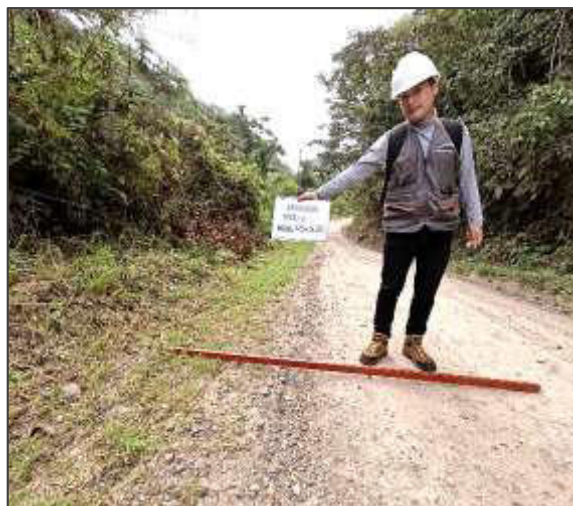
A. Deformación de baches grado 1 (00+000 km) y erosión grado 2 (00+500 km)

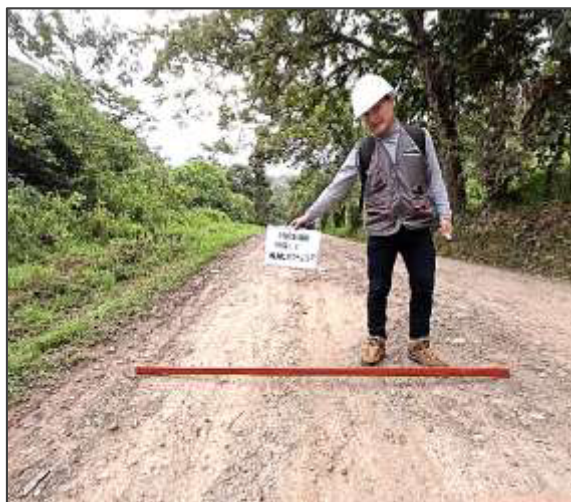
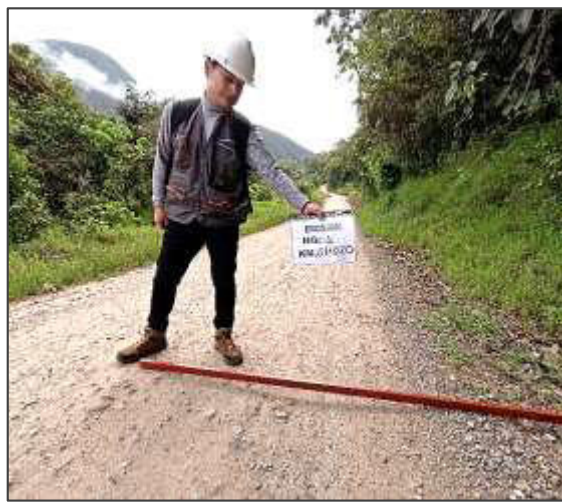
B. Deformación de erosión grado 2 (00+620 km) y erosión grado 1 (01+020 km)

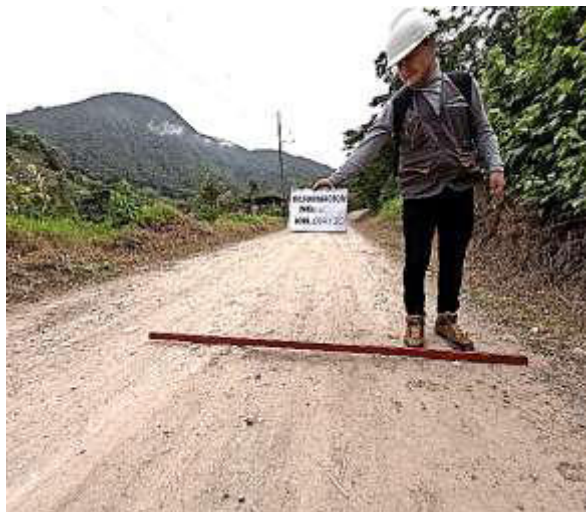
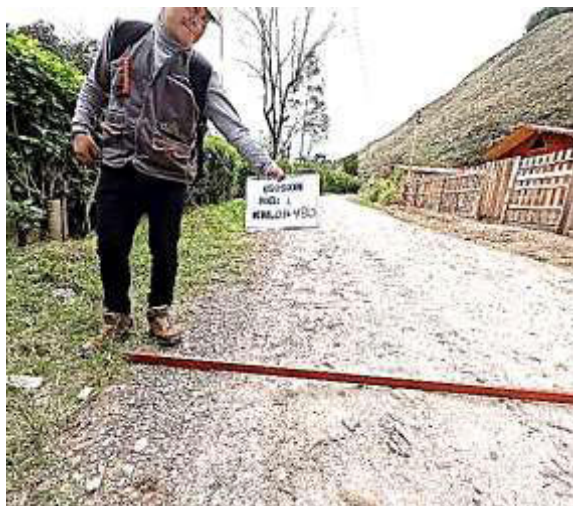
C. Deformación de deformación grado 1 (01+120 km) y erosión grado 1 (01+480 km)

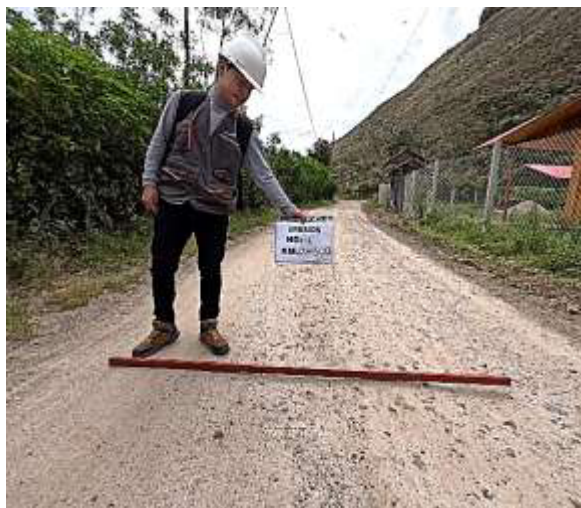
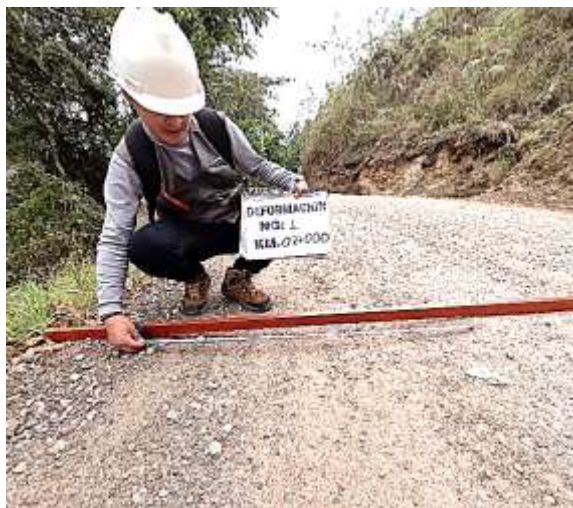
D. Deformación de erosión grado 1 (01+500 km) y deformación grado 1 (02+000 km)

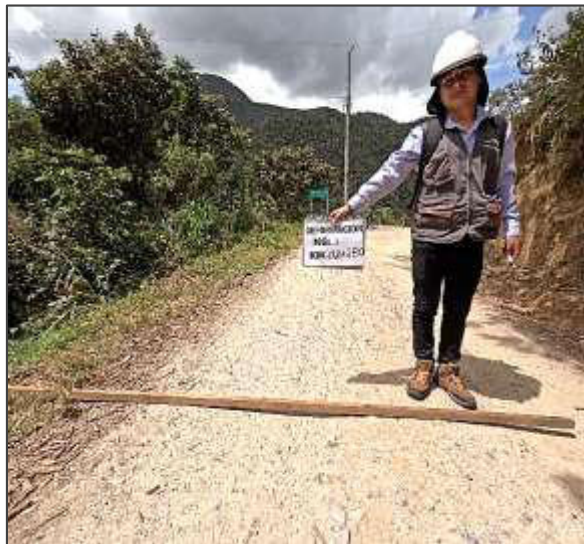
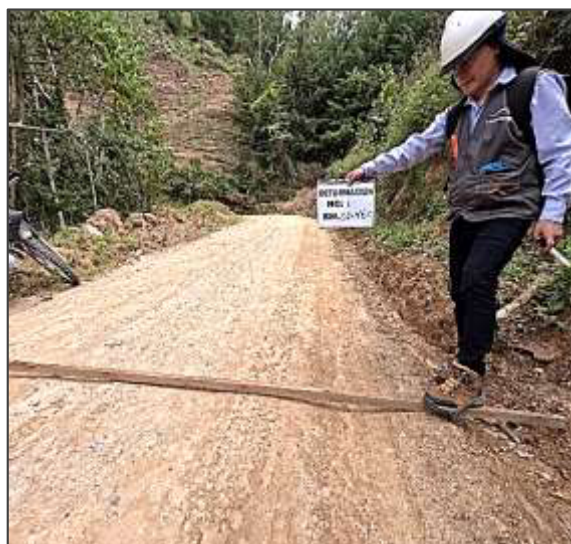
E: Deformación de deformación grado 1 (02+280 km) y deformación grado 1 (02+460 km)

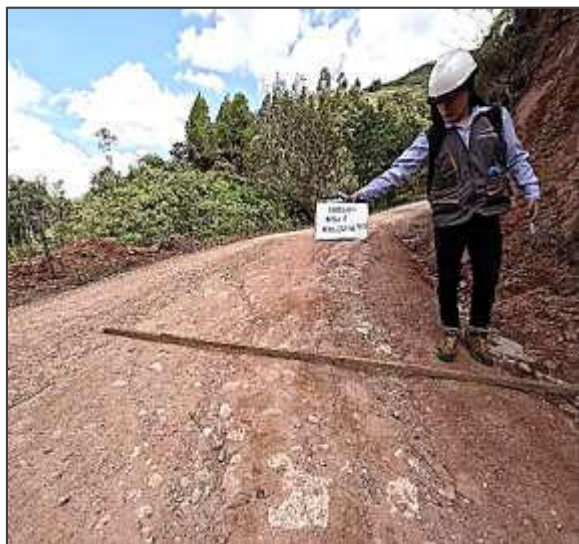
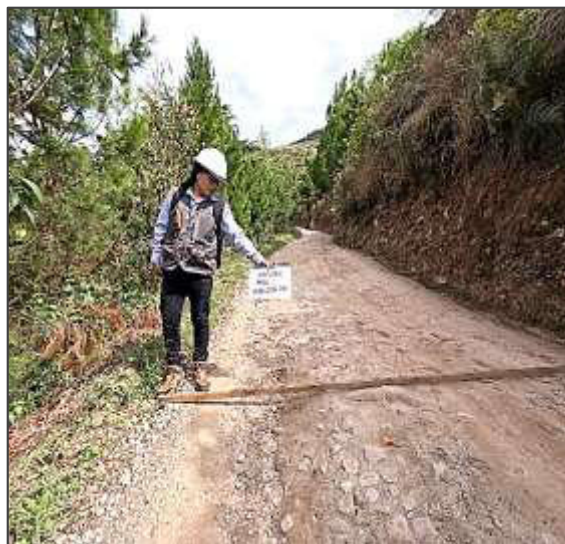
F. Deformación de erosión grado 2 (02+640 km) y erosión grado 3 (03+240 km)

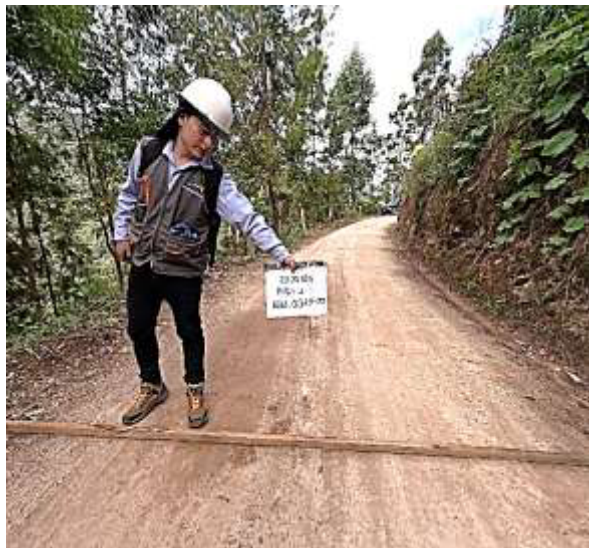
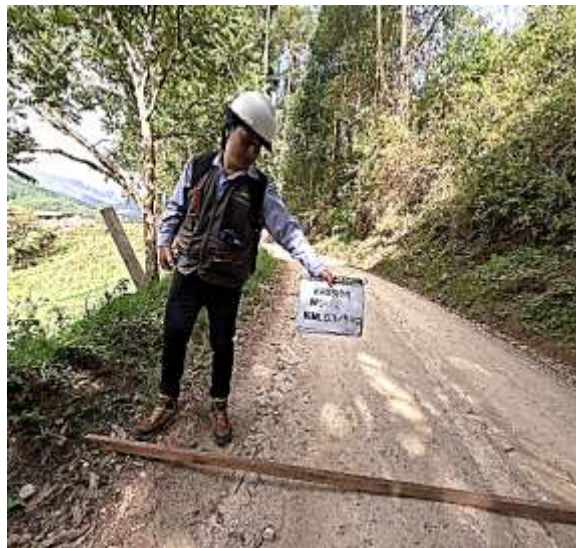
G. Deformación de erosión grado 1 (03+540 km) y erosión grado 2 (03+940 km)

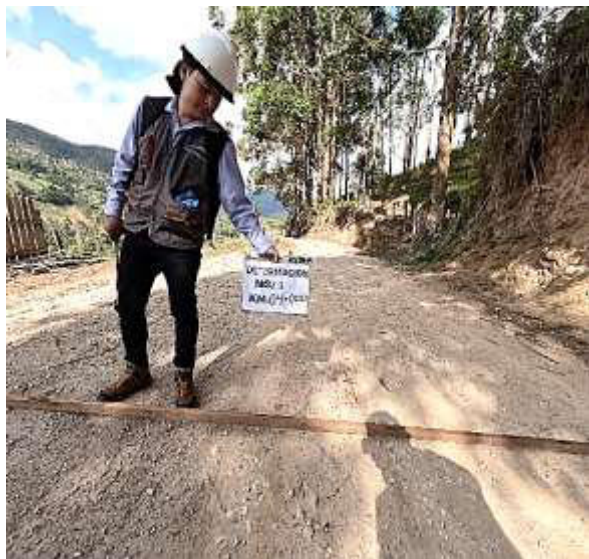
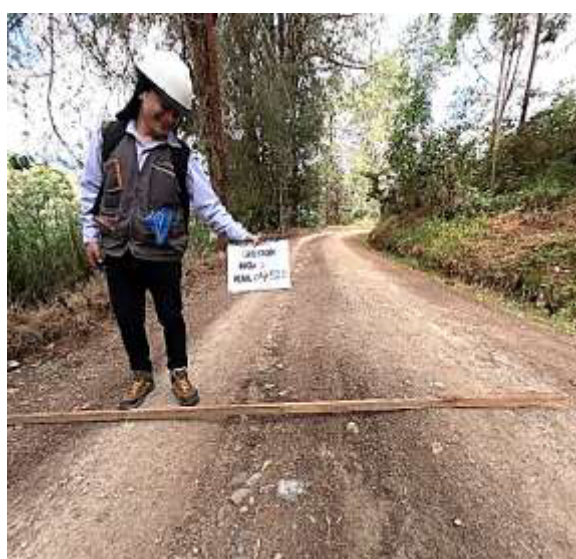
H. Deformación de deformación grado 2 (04+000 km) y erosión grado 2 (04+520 km)

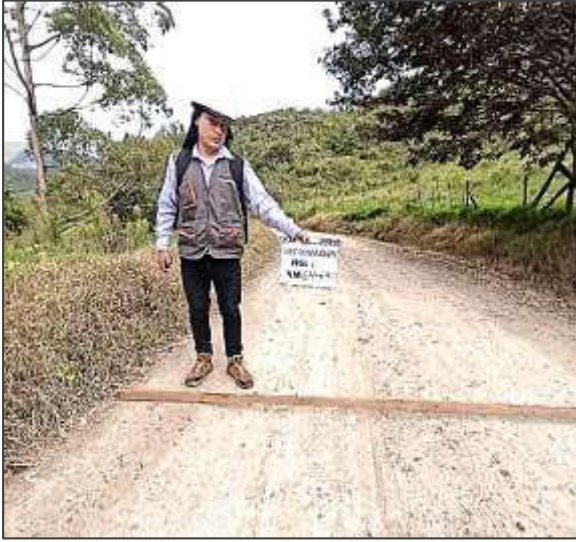
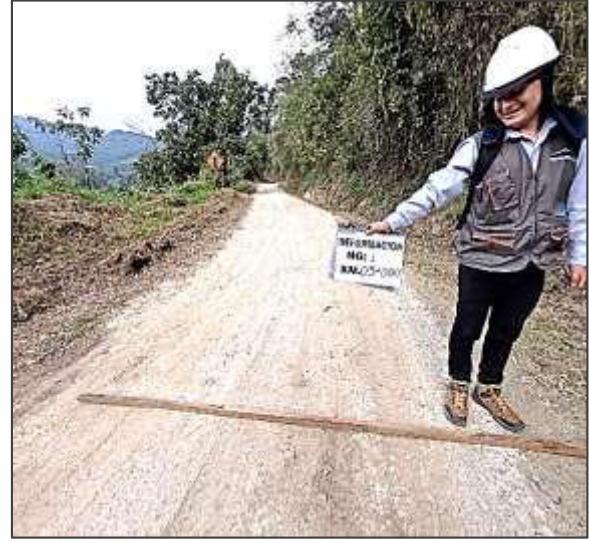
I. Deformación de deformación grado 2 (04+640 km) y deformación grado 1 (05+000 km)

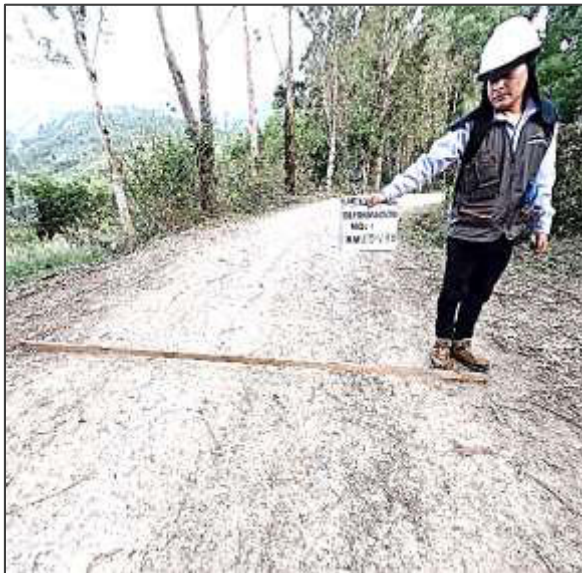
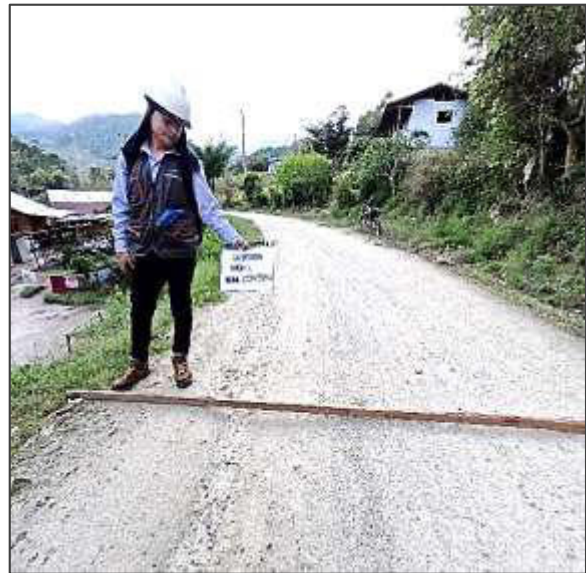
**J. Deformación de deformación grado 1 (05+180 km) y erosión grado 2 (05+580 km)**

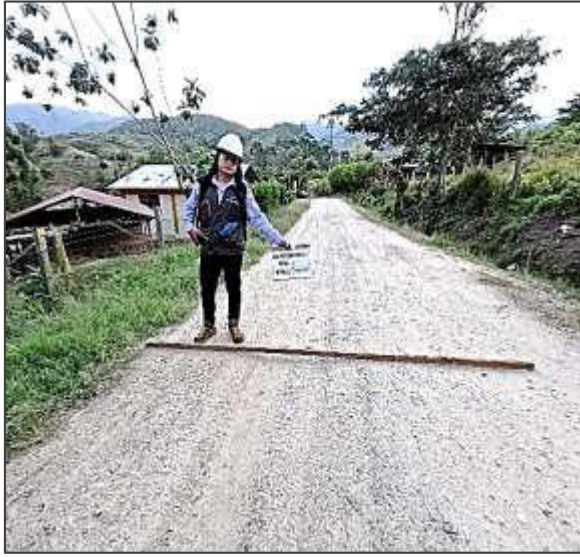
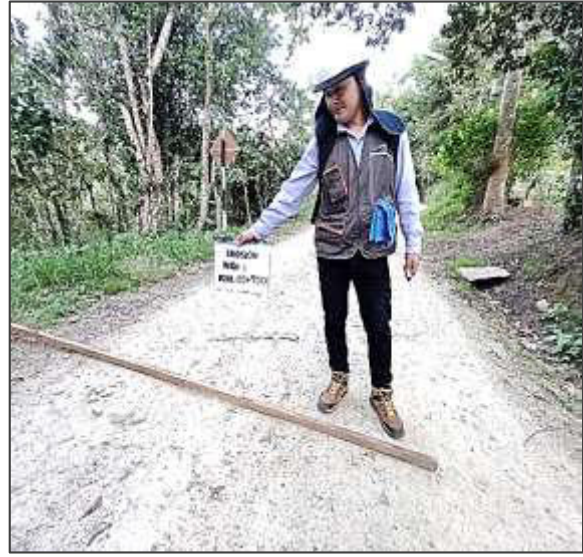
K. Deformación de deformación grado 1 (05+600 km) y erosión grado 1 (05+920 km)

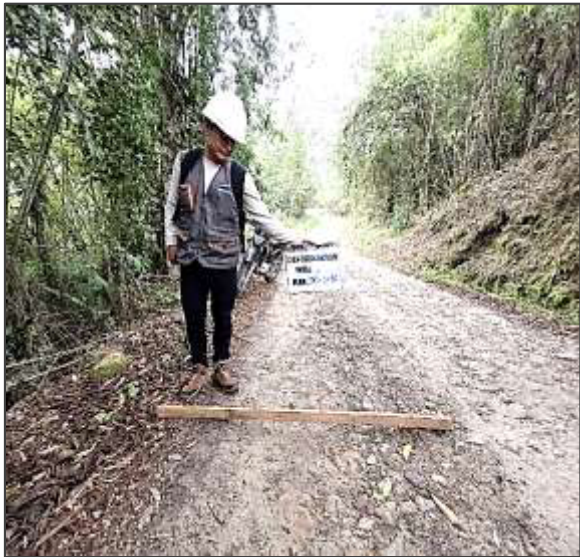
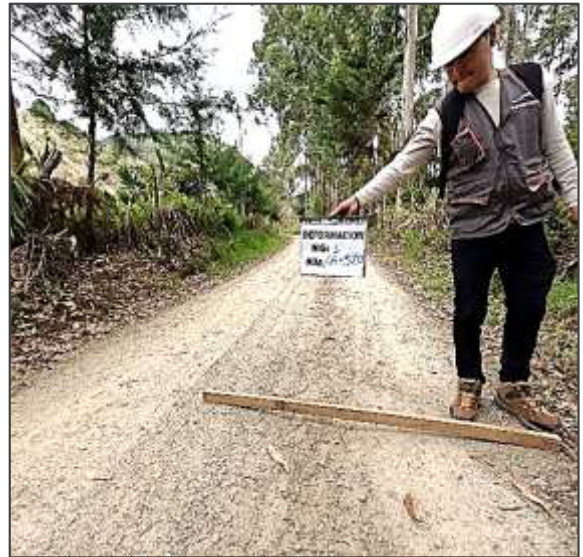
L. Deformación de deformación grado 2 (06+040 km) y deformación grado 2 (06+520 km)

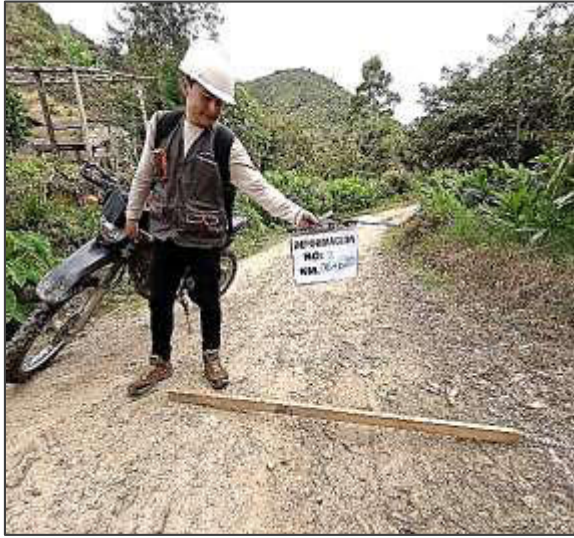
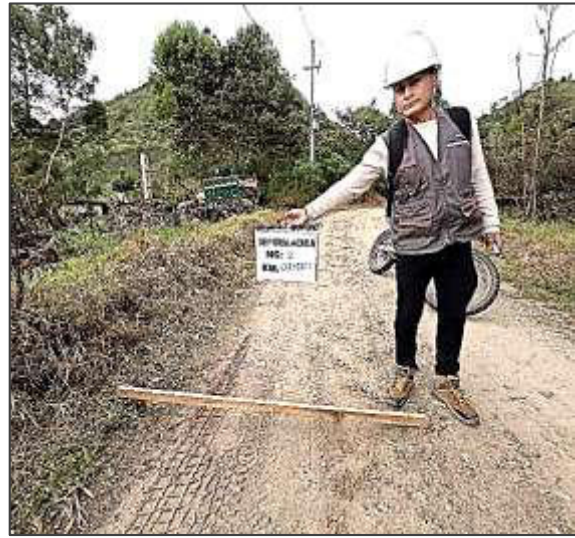
M. Deformación de deformación grado 2 (06+680 km) y deformación grado 2 (07+000 km)

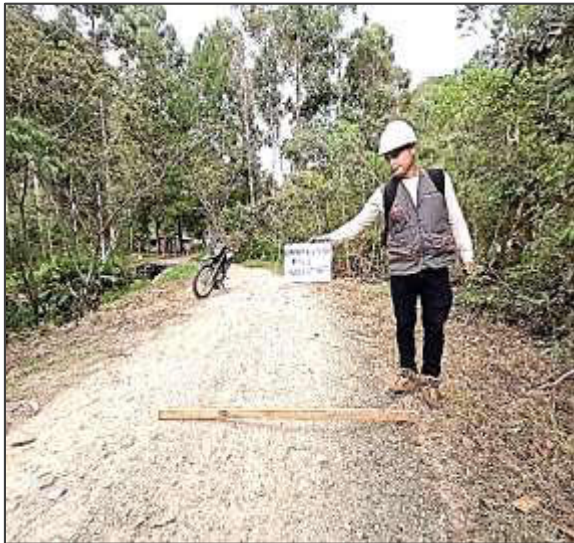
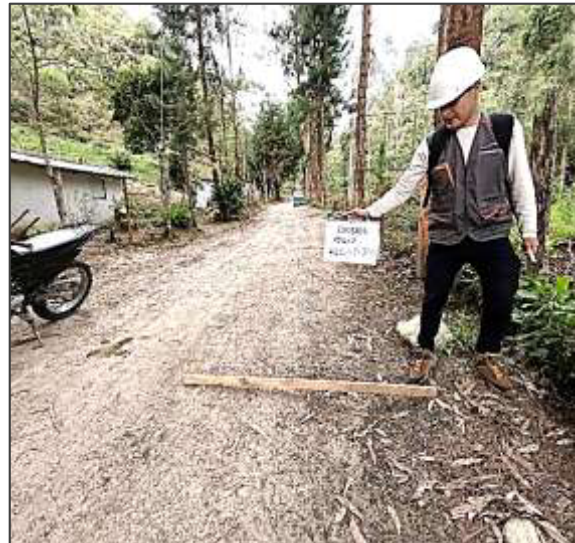
N. Deformación de deformación grado 2 (07+060 km) y deformación grado 2 (07+180 km)

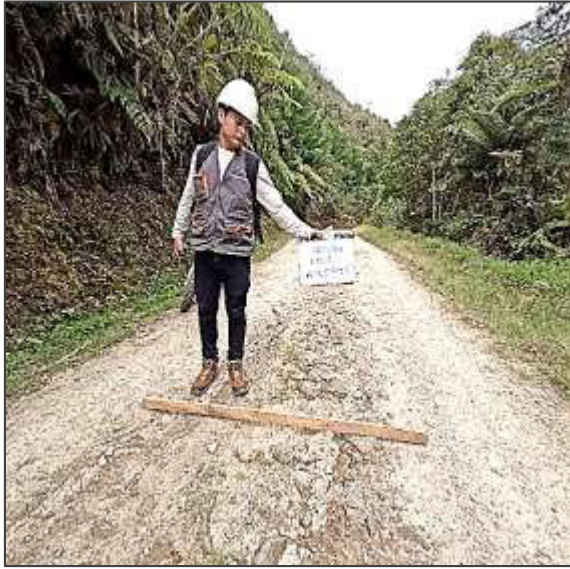
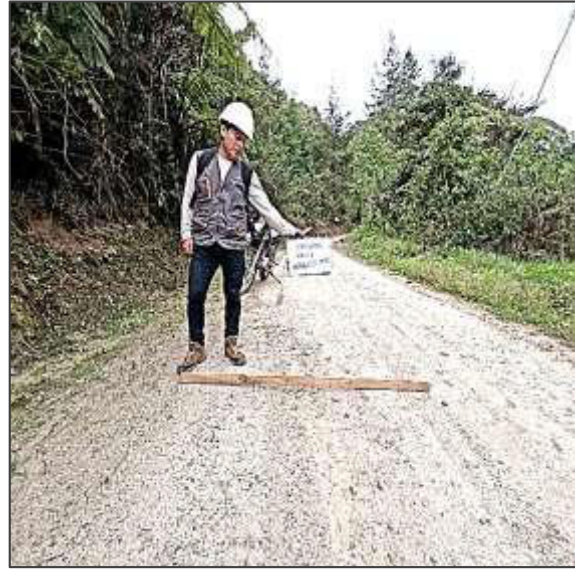
O. Deformación de deformación grado 1 (07+220 km) y deformación grado 1 (07+340 km)
