**Análisis de la vulnerabilidad sísmica de viviendas de dos  
pisos construidas en tapial en la periferia de la ciudad de  
Tarma – Junín.**

**TESIS PARA OPTAR EL TÍTULO DE INGENIERO CIVIL**

**LIMA – PERÚ**

**2018**

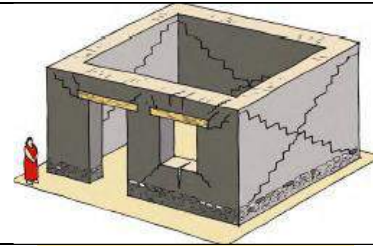
Caída de la cubierta hacia el interior de la vivienda por encontrarse mal apoyada sobre los muros, esto genera una falla en la zona superior de los muros.

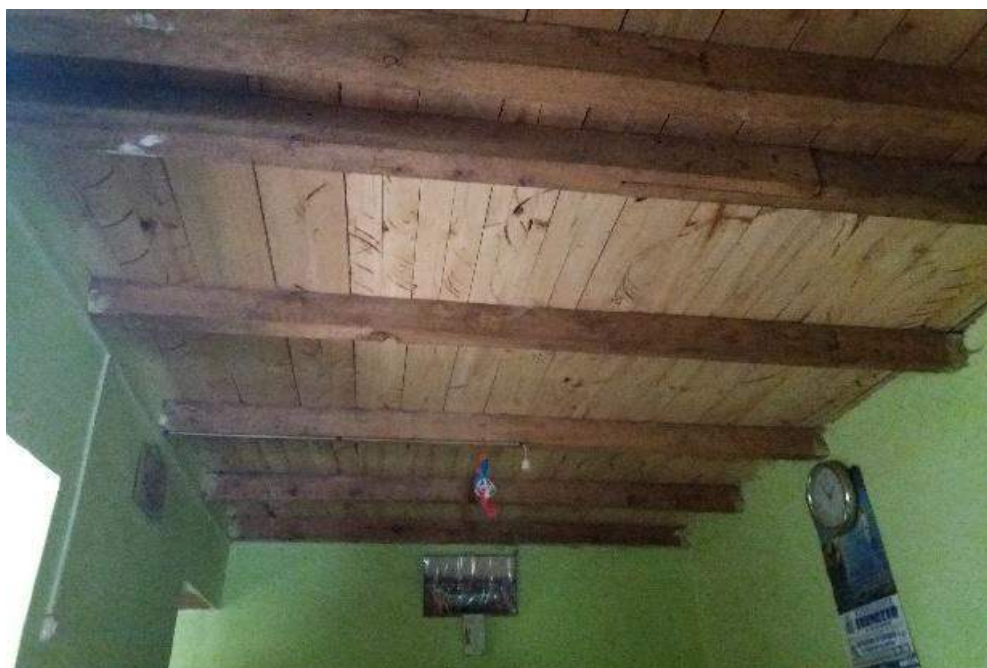
*Figura 38.* Edificación de tapial con entrepiso de viga y entablado.

En el caso de viviendas rectangulares y en L, el 100% fueron asignadas a la clase B y C, debido a que estas edificaciones contienen diafragmas conformados por viguetas y listones de madera en buen estado con ciertas deficiencias y en estado deflactado respectivamente.

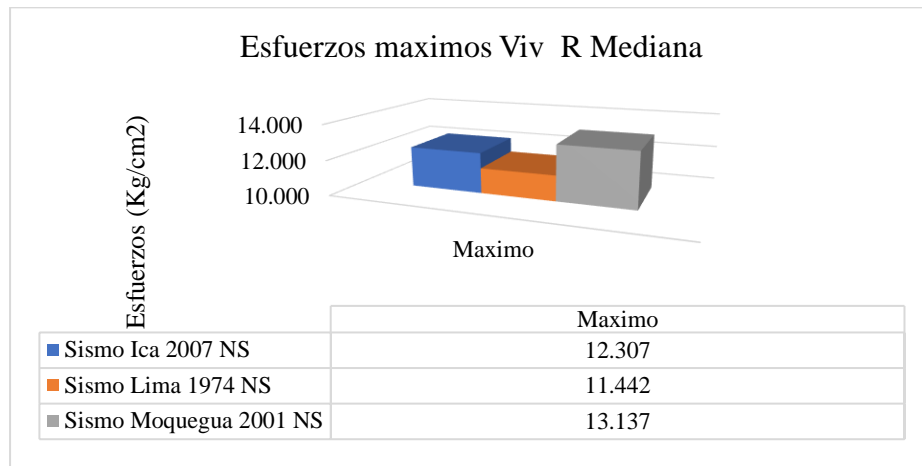
Figura 72. Esfuerzos máximos en la vivienda rectangular mediana (Kg/cm<sup>2</sup>).

zona central se generaría agrietamiento horizontal por falla por flexión a una altura intermedia, acompañado de grietas y fracturas verticales que convierten al muro en un mecanismo sin sustentación.

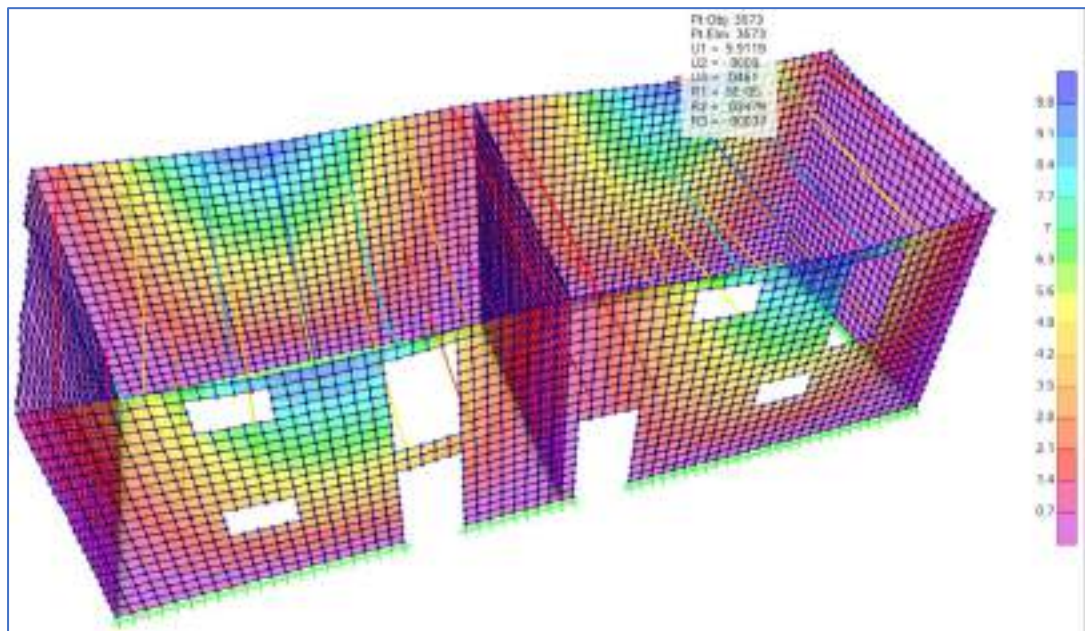
Figura 74. Distorsiones en vivienda R desfavorable (cm).

en la parte media superior del muro en el eje A-A, el cual recibe el impacto del sismo en forma perpendicular al plano del muro como se aprecia en la Figura 74.

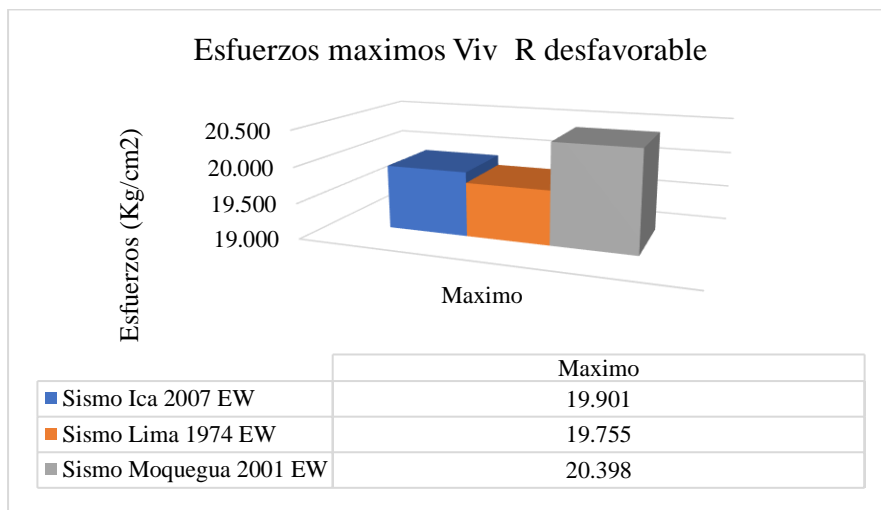
Figura 78. Esfuerzos máximos en la vivienda rectangular desfavorable (Kg/cm<sup>2</sup>).

Los daños que se pueden generar serian fallas por flexión perpendicular al plano del muro con agrietamiento horizontal en la base del segundo piso acompañado de grietas y fracturas verticales que convierten al muro en un mecanismo sin sustentación. El fallo seria generado principalmente por la longitud del muro en relación con su espesor por no contar con arriostres perpendiculares.

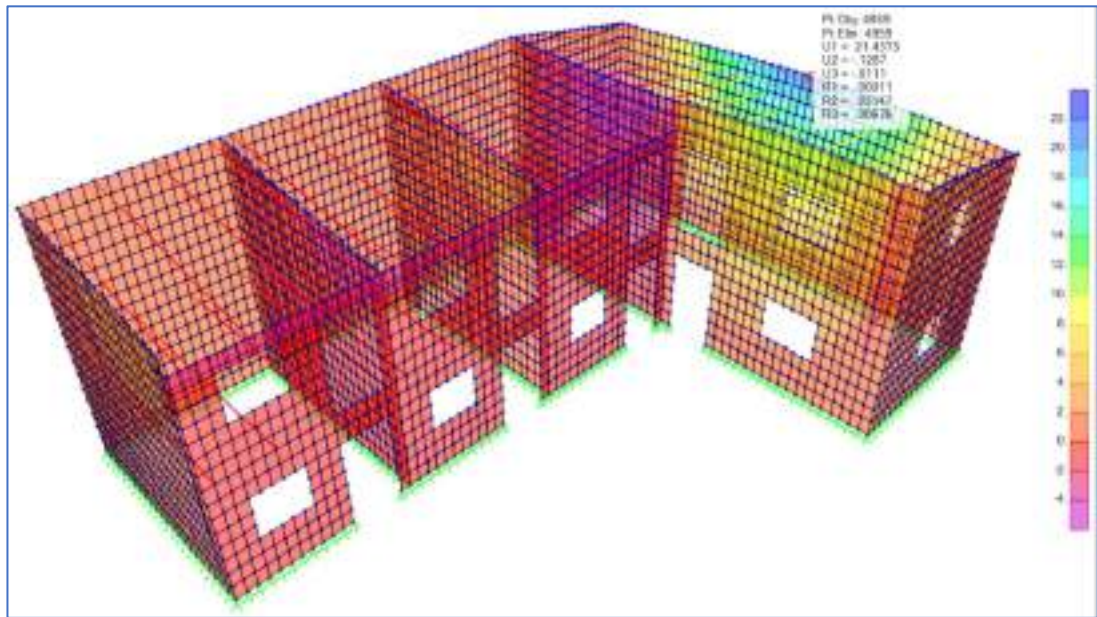
Figura 80. Distorsiones en vivienda L mediana (cm).

Para la vivienda L mediana el mayor desplazamiento se da con los sismos en la dirección “x”, cabe indicar que la deriva máxima ocurre en el segundo piso en el parte central superior del muro en el eje E-E, el cual recibe el impacto del sismo en forma perpendicular al plano del muro como se aprecia en la Figura 80.

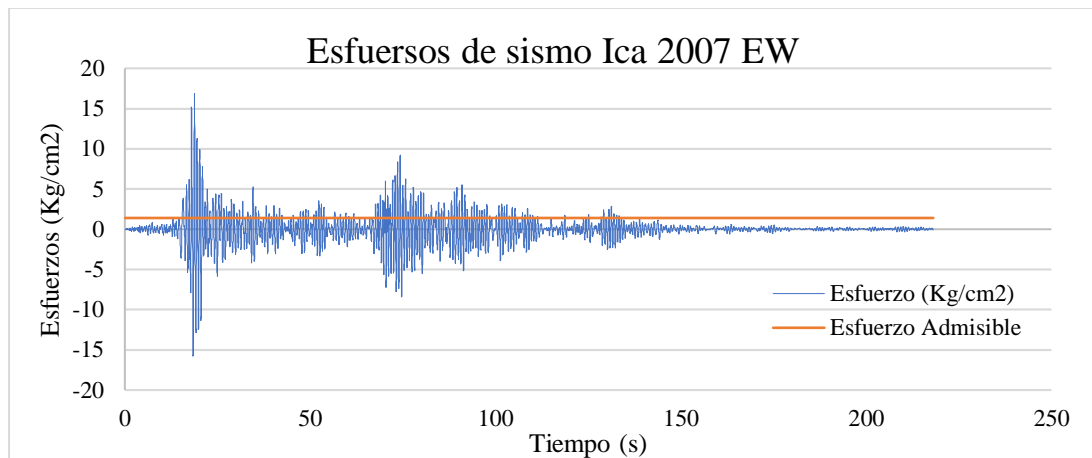
Figura 85. Esfuerzos máximos en vivienda L mediana en la dirección "x".

Los daños que se pueden generar serían fallas por flexión perpendicular al plano del muro con agrietamiento horizontal en la base del segundo piso acompañado de grietas y fracturas verticales que convierten al muro en un mecanismo sin sustentación. El fallo sería generado principalmente por la longitud del muro en relación con su espesor por no contar con arriostres perpendiculares. Además, se observa mayores fallas en las esquinas por falta de arrioste horizontal, falta de anclajes y trabas en el encuentro de los muros que producen grietas y caídas de las esquinas.

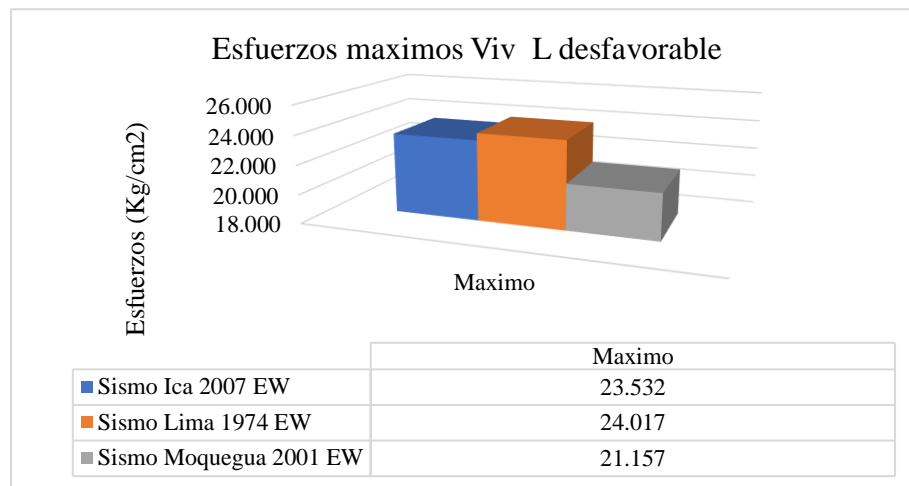
Figura 90. Esfuerzos máximos en la vivienda L desfavorable (Kg/cm<sup>2</sup>).

Los daños que se pueden generar serían fallas por flexión perpendicular al plano del muro con agrietamiento horizontal en la base del segundo piso acompañado de grietas y fracturas verticales que convierten al muro en un mecanismo sin sustentación. El fallo sería generado principalmente por la longitud del muro en relación con su espesor por no contar con arriostres perpendiculares. Además, se observa mayores fallas en las esquinas por falta de arriostre horizontal, falta de anclajes y trabas en el encuentro de los muros que producen grietas y caídas de las esquinas.
