“Evaluación de las patologías del pavimento rígido del jirón Raymondi
del distrito de Rioja, provincia de Rioja, Región San Martín”

**TRABAJO DE SUFICIENCIA PROFESIONAL PARA OPTAR EL
TÍTULO PROFESIONAL DE INGENIERO CIVIL**

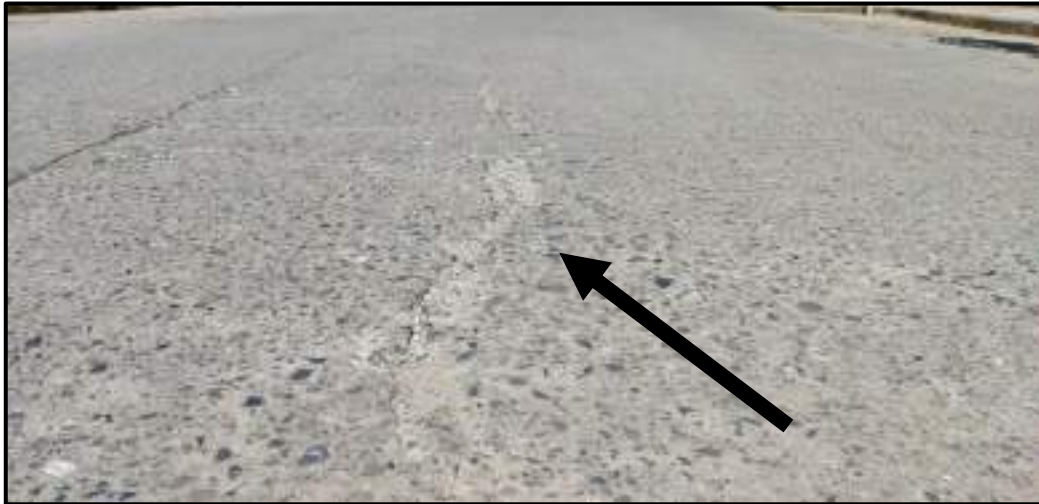
4.1.4. Fisuras y Agrietamiento – Jirón Raymondi Cuadra 02

*Foto N° 01: Fisuras y Agrietamiento. Cuadra 2
Fuente Elaboración Propia*

En la imagen se puede observar falla por fisuramiento del paño, la cual se presenta en los sentidos paralelo al eje longitudinal de la vía.

El deterioro tiene un nivel de severidad alto, puesto que ancho de las fisuras son mayores 10 mm, como también se ha podido observar que algunas losas presentan despostillamiento.

Realizada por el término de número de losas afectadas cual fueron 17 losas que presentan este tipo de falla.

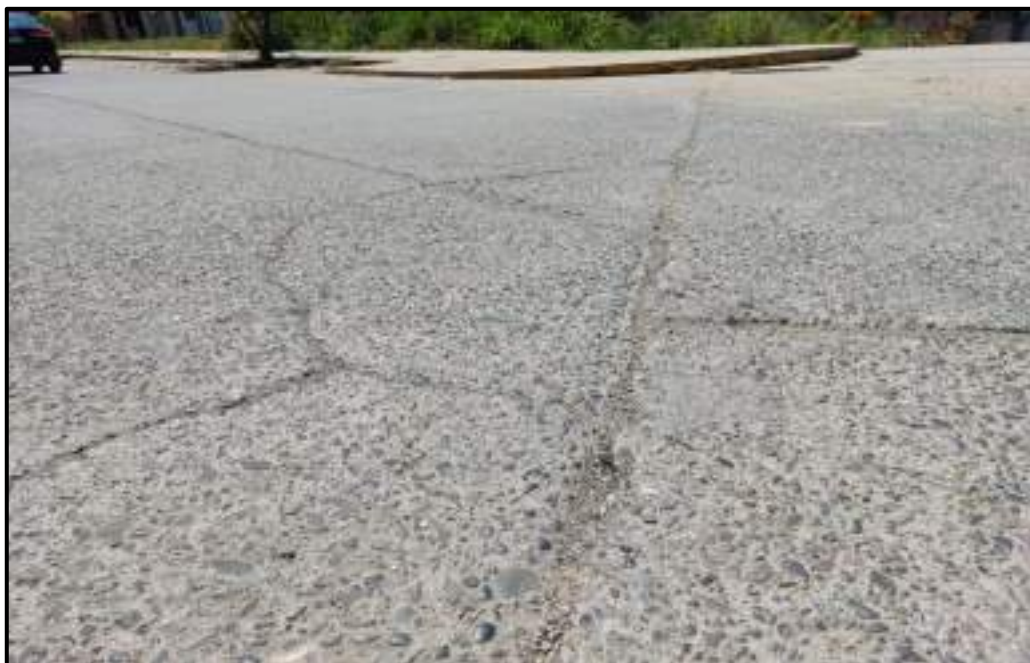
4.1.5. Deterioro de juntas – Cuadra N° 03

Foto N° 02: Deterioro de juntas
Fuente Elaboración Propia

En la imagen se puede observar el deterioro de las juntas, esto fue ocasionado por el deterioro del material de sello de las juntas la cual permite la incrustación de materiales incomprensibles.

El deterioro esto fue dado puesto que existe una inapropiada manera y dimensión de la caja de juntas transversales y muy separadas, falta de apoyo de la losa.

El deterioro tiene un nivel de severidad alto, puesto que ancho de las fisuras son mayo a 18 cm a lado y lado de junta.

Se realizó en termino de números de losas afectadas, siendo 15 losas con este tipo de falla

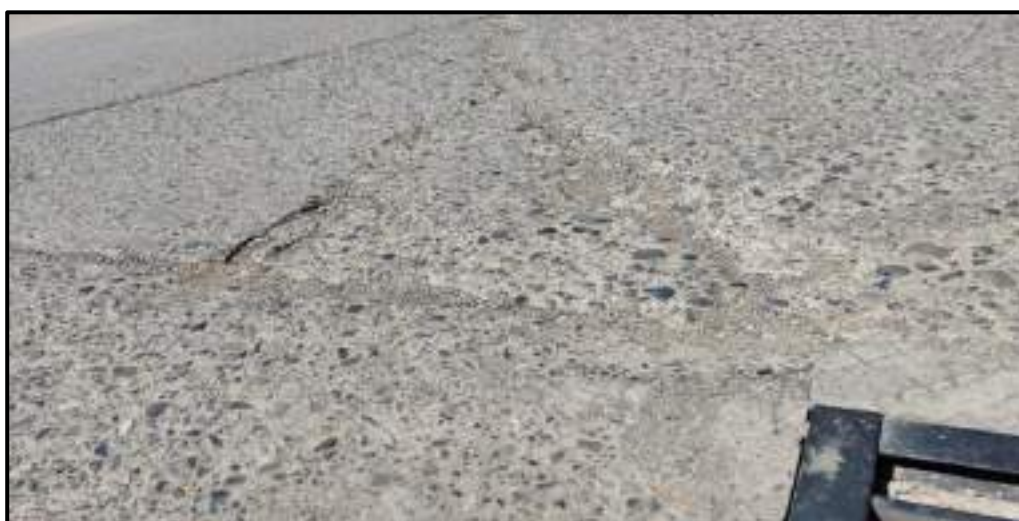
Foto N° 03: Falla por bombeo.
Fuente Elaboración Propia

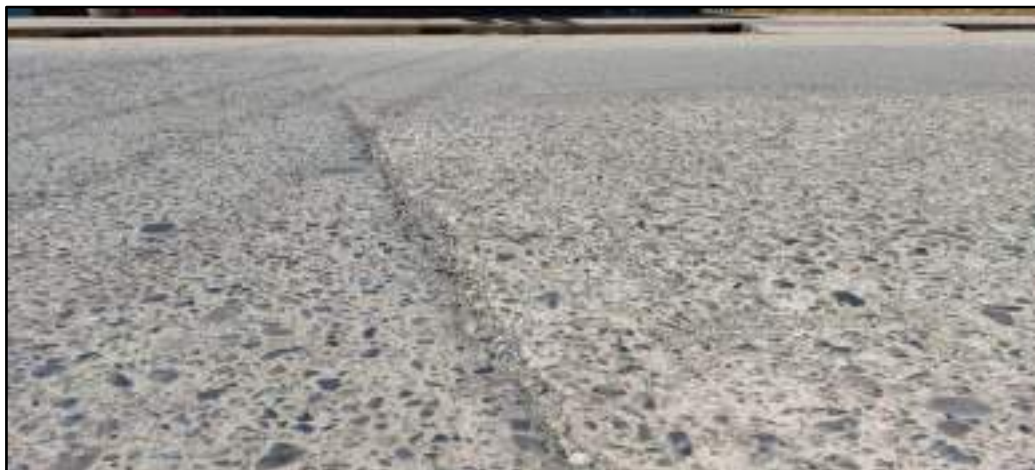
4.1.6. Despostillamiento – Jirón Raymondi Cuadra 04

*Foto N° 04: Falla en la junta transversal debido a solicitaciones vehiculares excesivas
Fuente Elaboración Propia*

El desgaste o despostillamiento es posiblemente causado por falta de compactación, defectuosa calidad del material del sellado y saltaduras de las

Se realizó en término de números de losas afectadas, siendo 8 losas con este tipo de falla

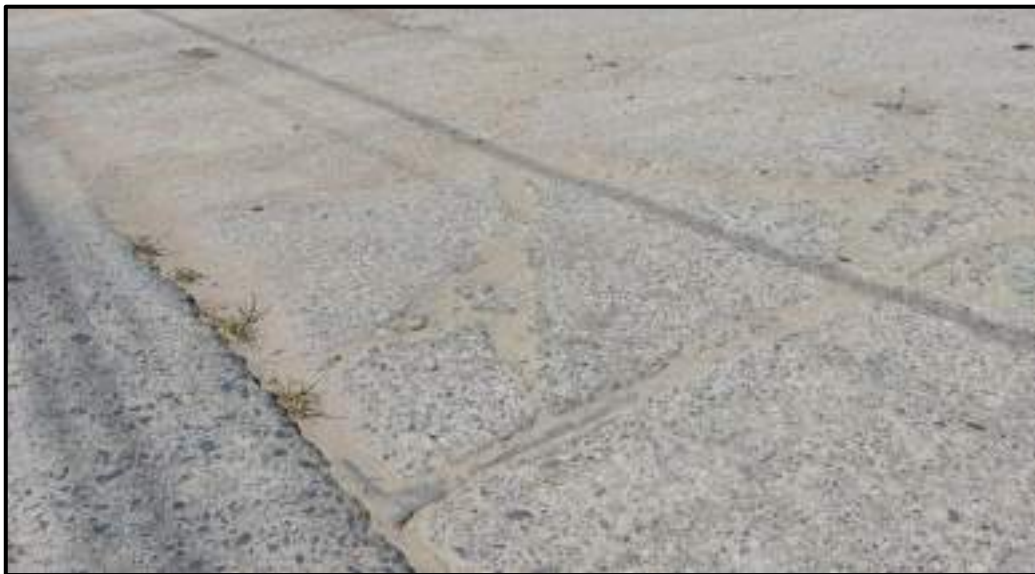
4.1.8. Baches - Jirón Raymondi Cuadra 05

*Foto N° 05: Baches discontinuos en el eje transversal del pavimento rígido
Fuente Elaboración Propia*

Se realizó en término de números de losas afectadas, siendo 8 losas con este tipo de falla

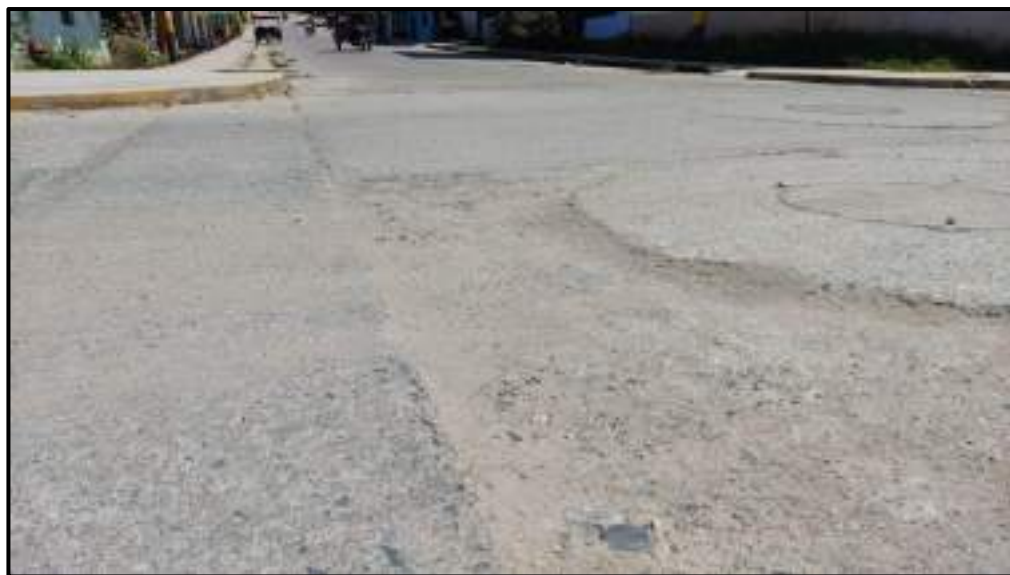
4.1.7. Losa Sub dividida - Jirón Raymondi Cuadra 06

*Foto N° 06: Falla por Dowels en la junta de construcción transversal al eje de la vía
Fuente Elaboración Propia*

Se realizó en término de números de losas afectadas, siendo 4 losas con este tipo de falla

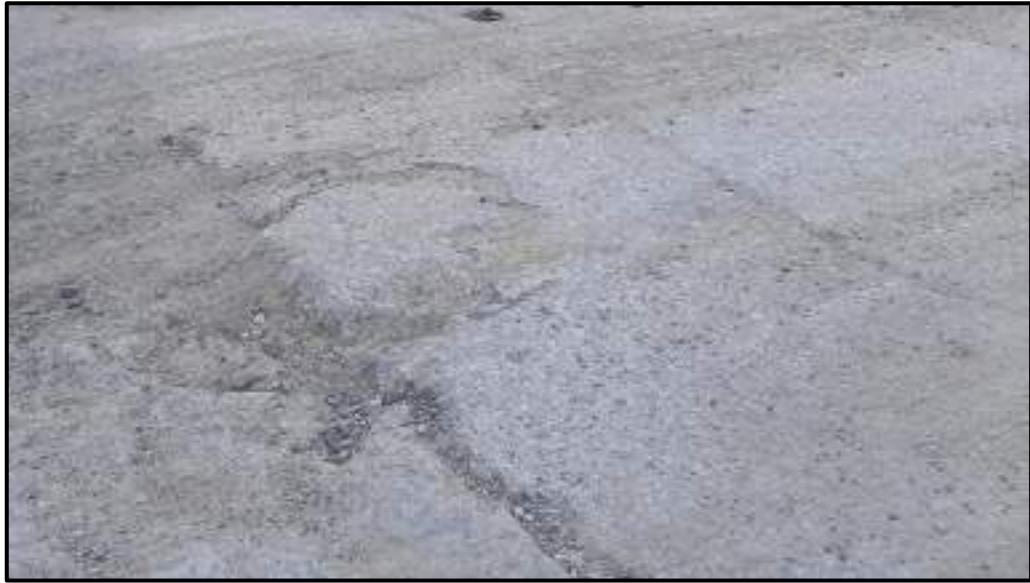
Foto N° 08: Falla por Dowels, en las juntas de construcción efectuando la liberación del material fino
Fuente Elaboración Propia

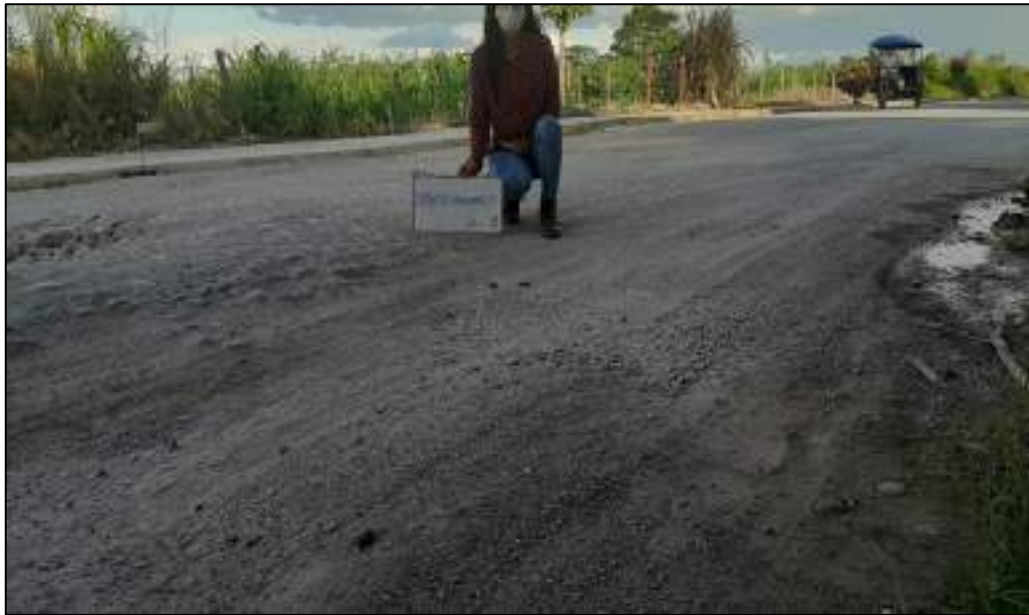
Foto N° 09: Falla de pavimento rígido en su totalidad, ocasionado por estructura de soporte (base)
