Evaluación del estado superficial del camino vecinal para la  
actualización del nivel de intervención del tramo EMP AM-541 -  
Santa Clara - Monte de Los Olivos, Utcubamba, 2022

**TRABAJO DE SUFICIENCIA PROFESIONAL PARA OPTAR  
EL TÍTULO PROFESIONAL DE INGENIERO CIVIL**

Morelia Mauricio Córdova

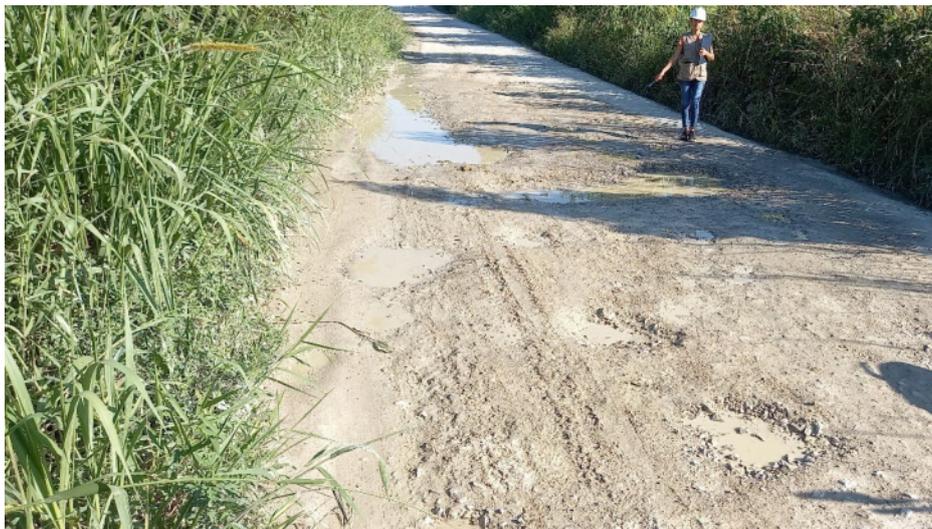
**Figura 27**

*Evaluación, identificación y recopilación de deterioro de baches en la Sección VI*

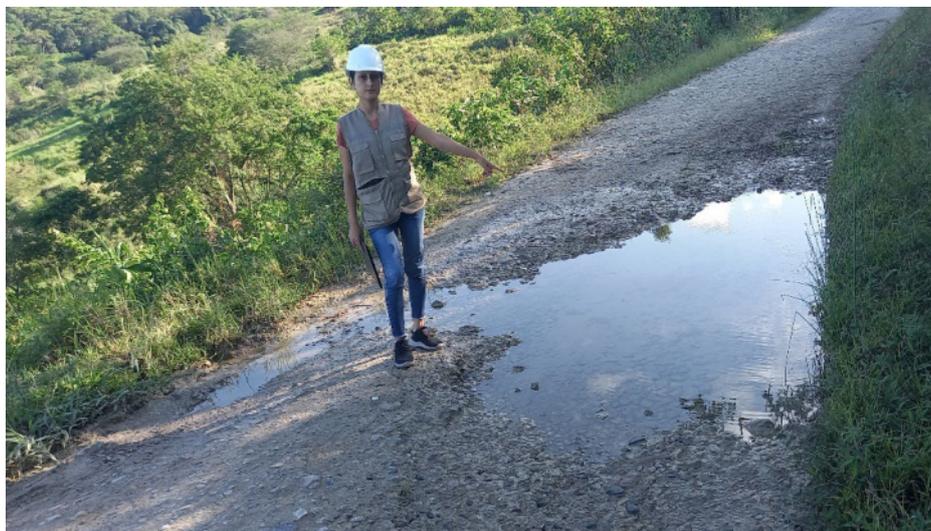
**Figura 28**

Durante el recorrido se localizó en la sección VI de la vía, según Figura 28, el cruce de agua, el cual se midieron las longitudes de largo y ancho del daño.

*Evaluación, identificación y recopilación del daño de Cruce de agua en la Sección VI*

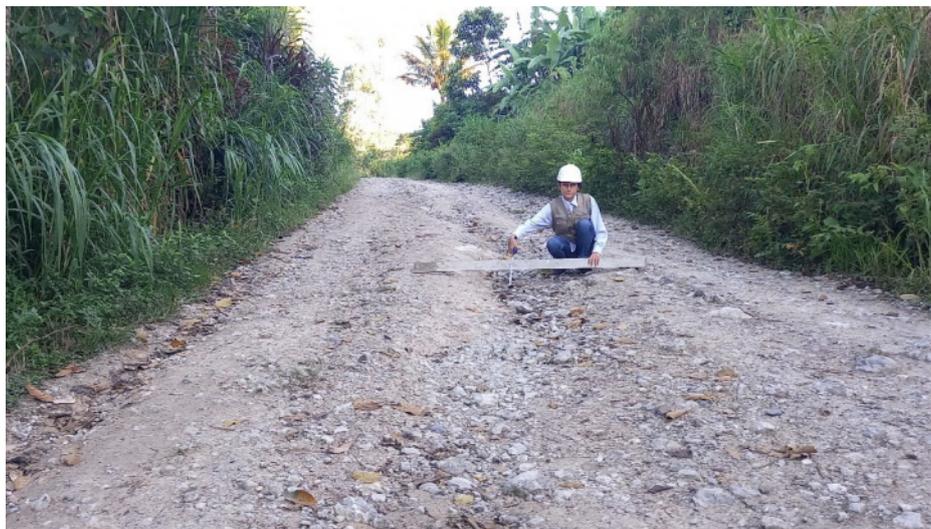
**Figura 29**

En la figura 29, se ha identificado una falla erosión, el cual se está registrando la información realizando mediciones de ancho, lago y profundidad del deterioro.

*Evaluación, identificación y recopilación del daño de Erosión*

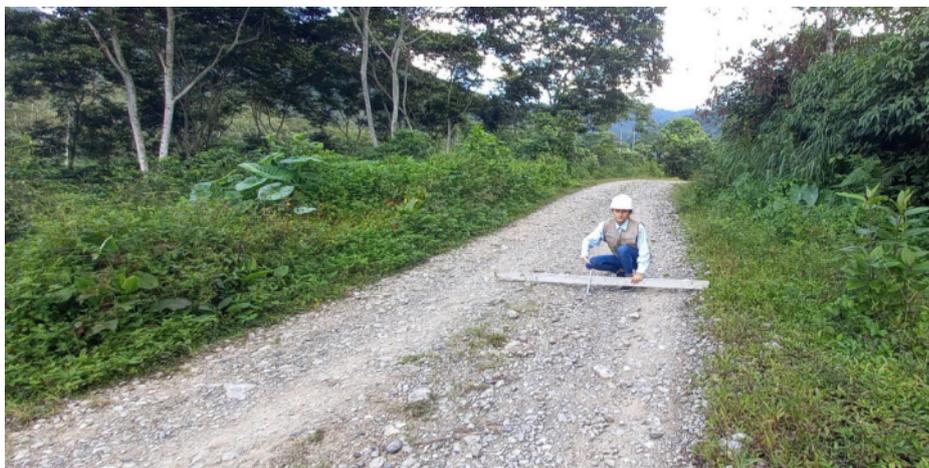
**Figura 30**

En las Figuras 30 y 31, se han identificado fallas de deformaciones en el cual es notorio el ahuellamiento o hundimientos en la huella de circulación de la superficie de rodadura, el cual se realizaron mediciones de ancho, largo y profundidad del deterioro.

*Evaluación, identificación y recopilación del daño de Deformación(ahuellamiento)*

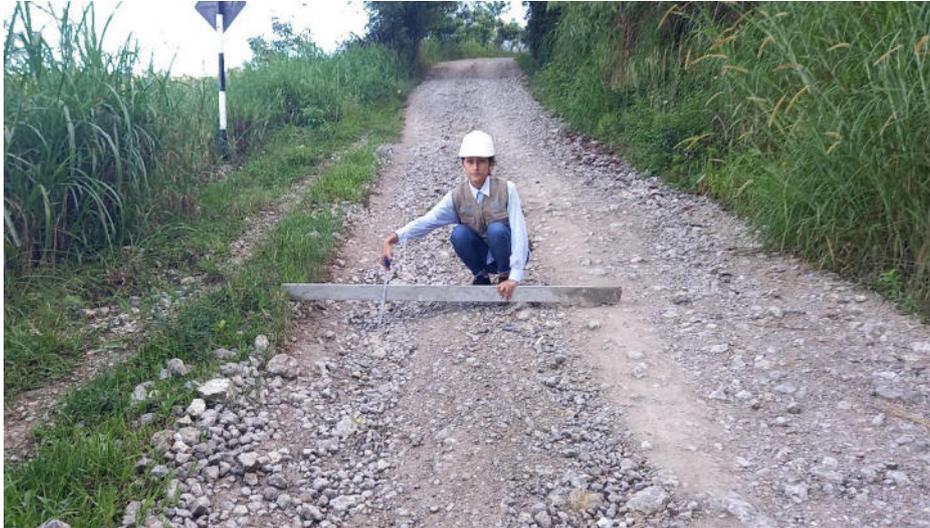
**Figura 31**

*Evaluación, identificación y recopilación del daño de Deformación(ahuellamiento)*

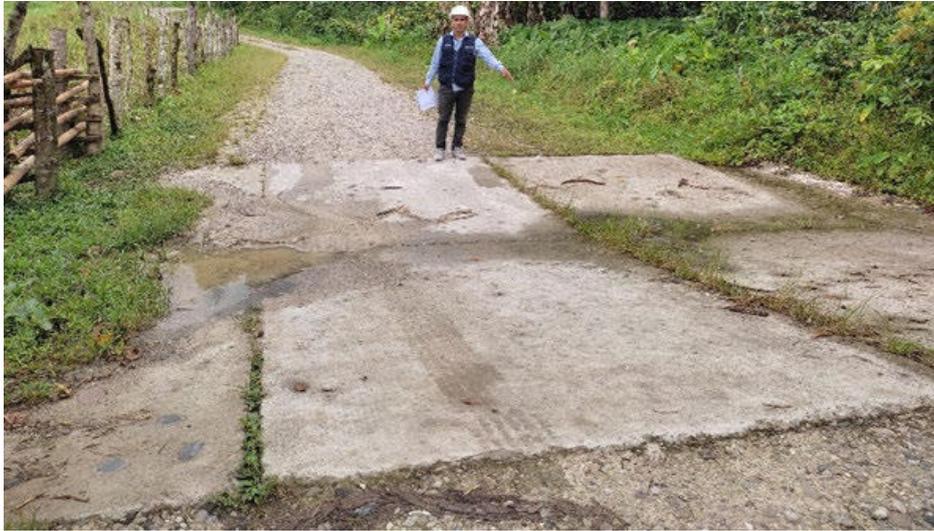
**Figura 39**

*Baden en regular estado*

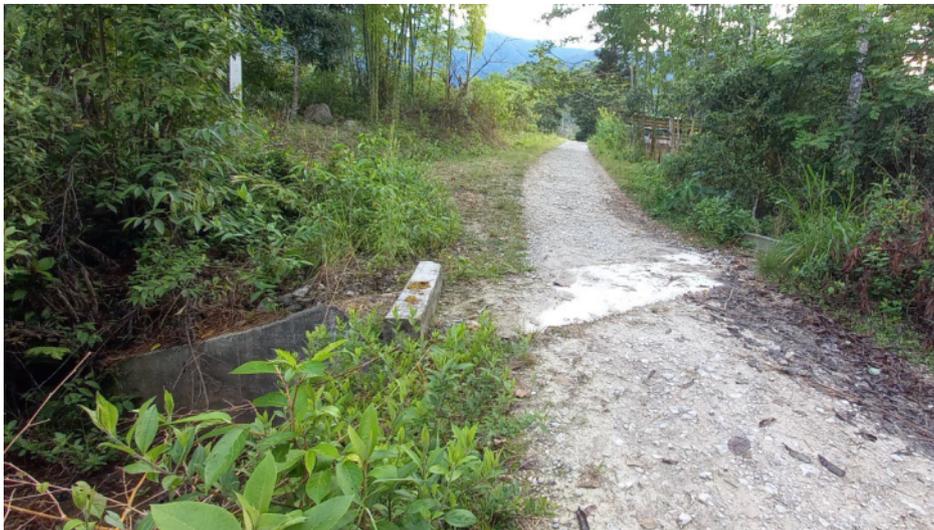
**Figura 40**

*Alcantarilla en regular estado*

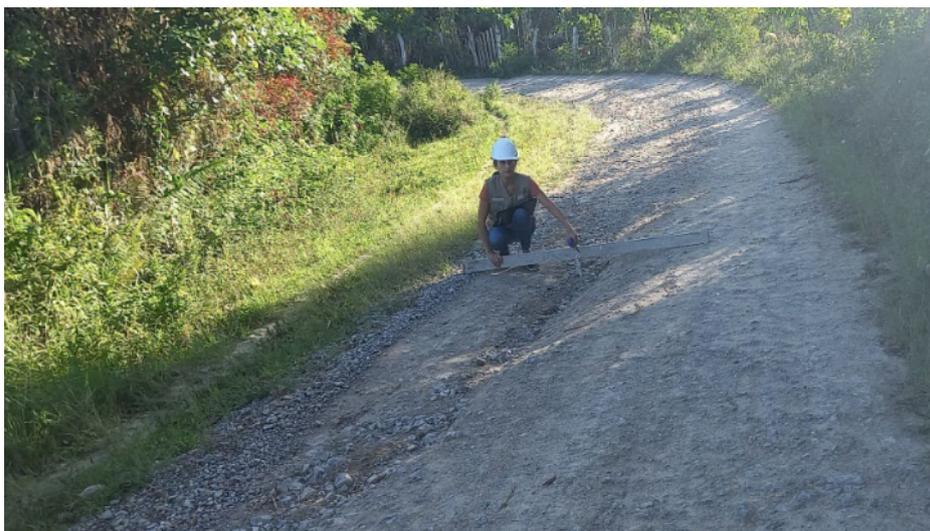
### Figura 41

*Erosión de nivel de gravedad 3, (Prog. 00+430 - 00+500)*

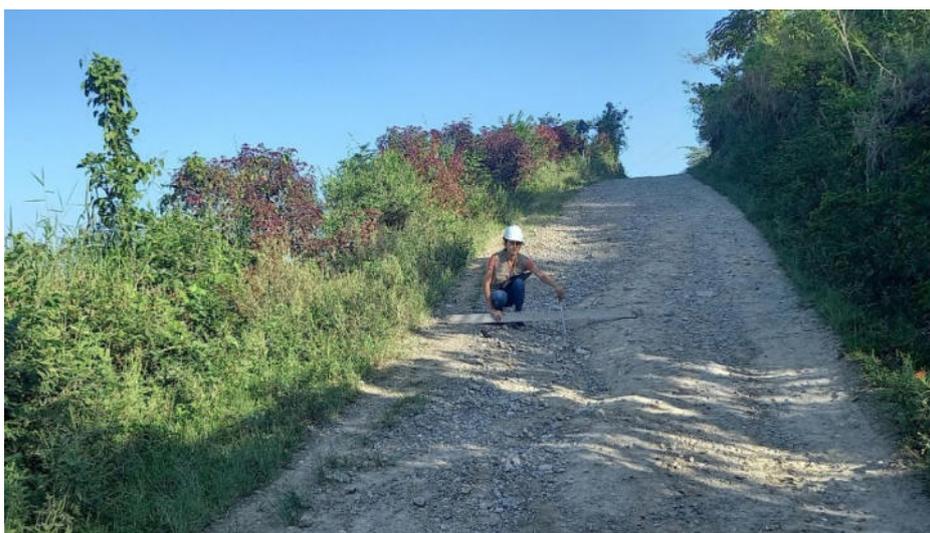
### Figura 42

*Erosión de nivel de gravedad 2, (Prog. 00+650 - 00+780)*

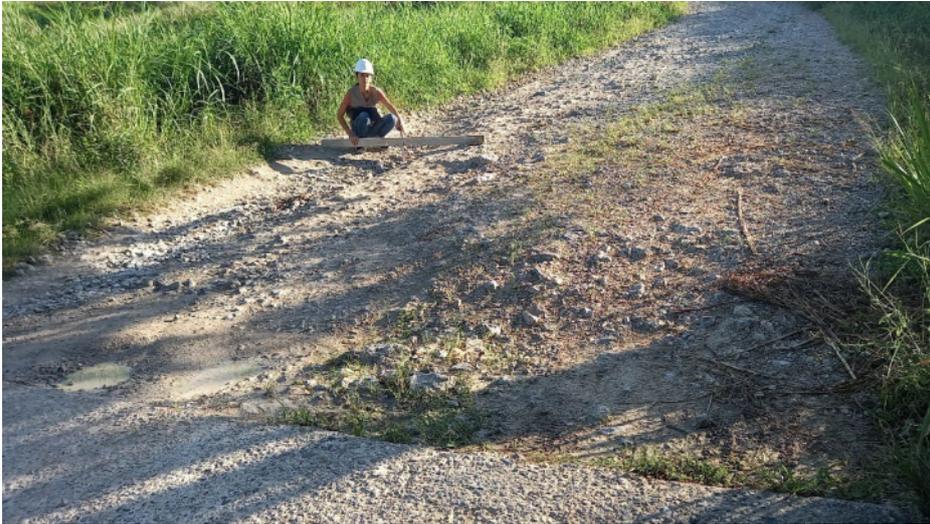
**Figura 43**

*Erosión de nivel de gravedad 2, (Prog. 01+270 - 01+320)*

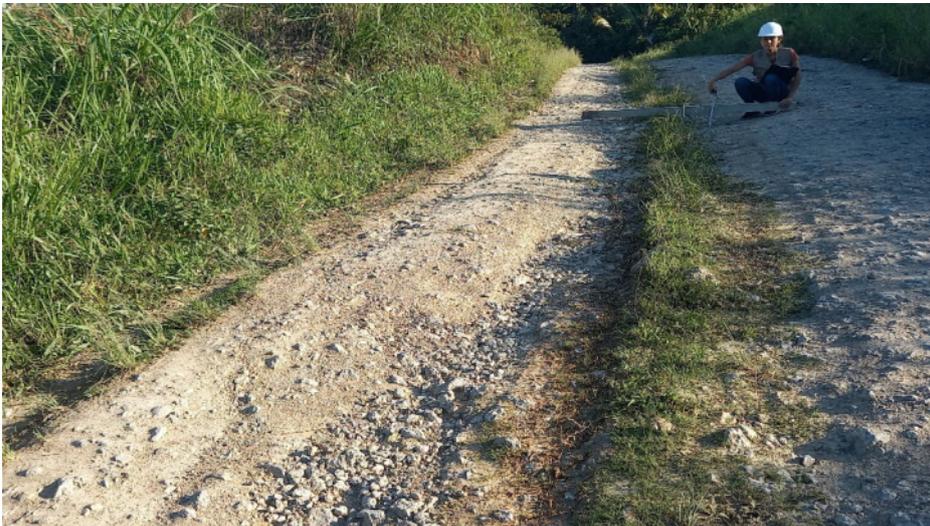
**Figura 44**

*Erosión de nivel de gravedad 2, (Prog. 01+410 - 01+500)*

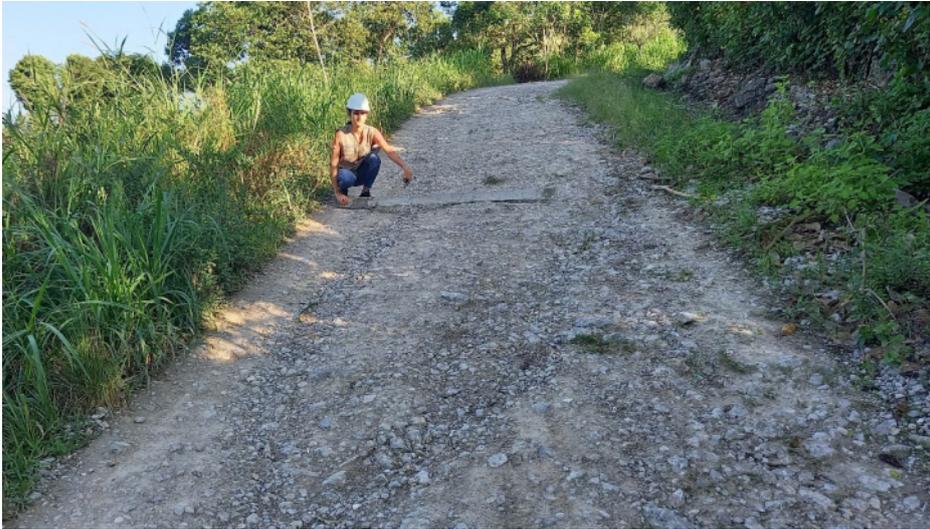
**Figura 45**

*Erosión de nivel de gravedad 1, (Prog. 01+750 - 01+880)*

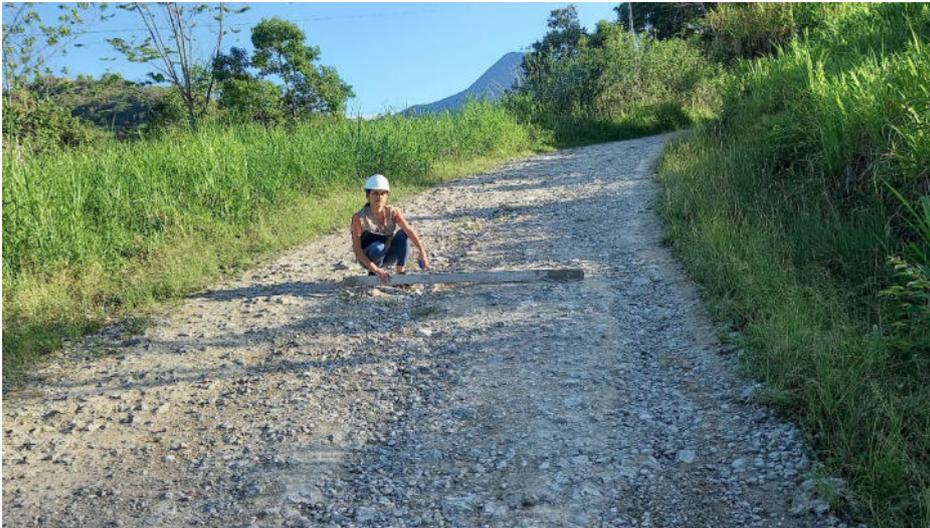
**Figura 46**

*Erosión de nivel de gravedad 1, (Prog. 01+900 - 01+940)*

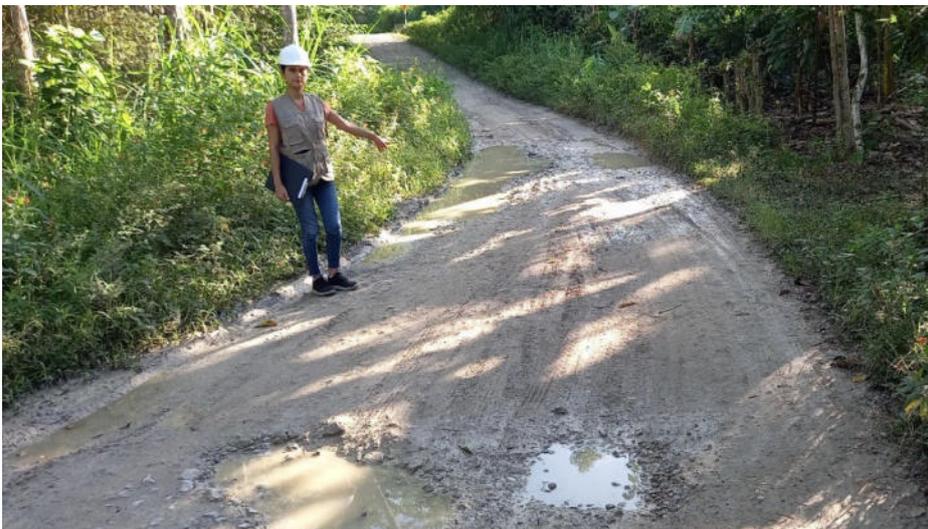
**Figura 47**

*Baches de nivel de gravedad 2, (Prog. 02+220 - 02+250)*

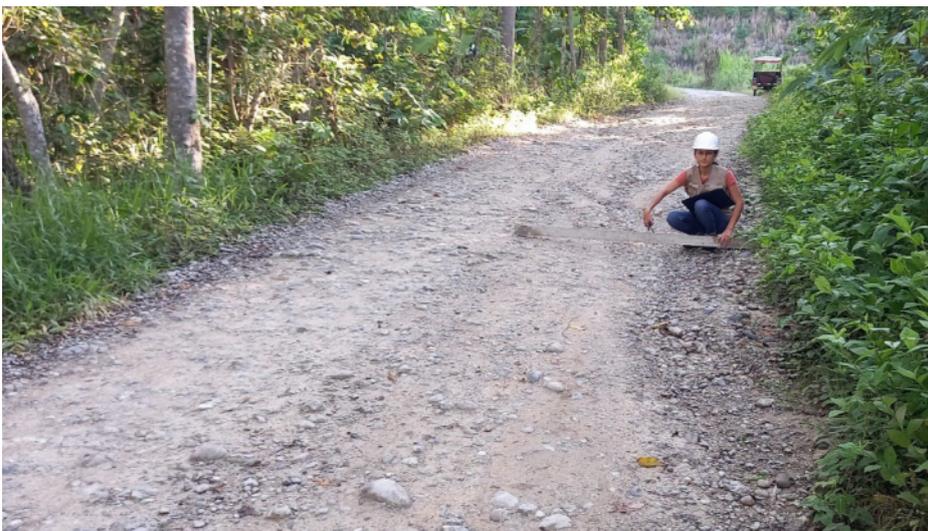
**Figura 48**

*Erosión de nivel de gravedad 1, (Prog. 02+360 - 02+420)*

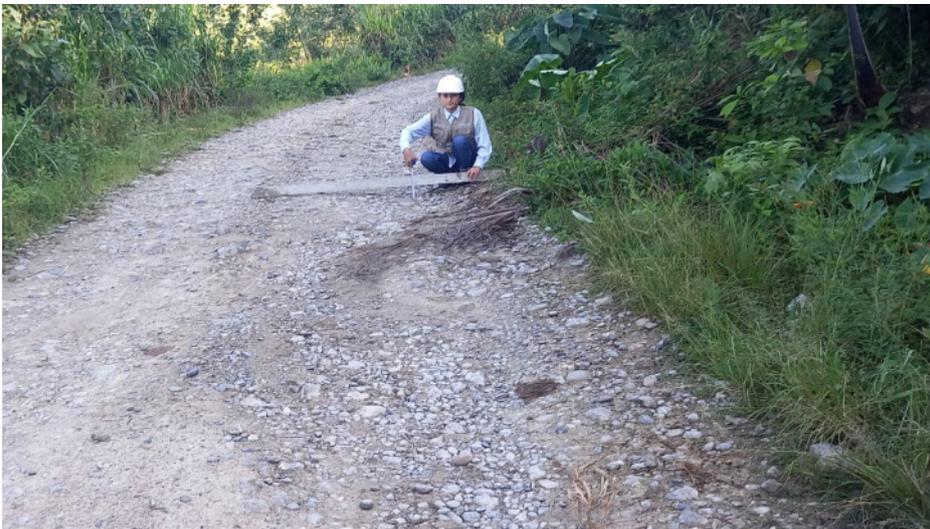
**Figura 49**

*Deformación de nivel de gravedad 2, (Prog. 02+500 - 02+560)*

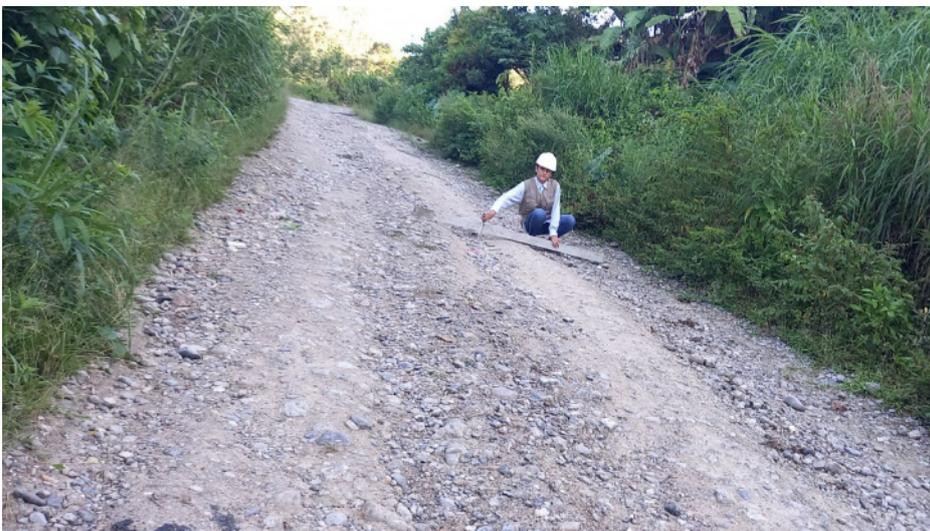
**Figura 50**

*Erosión de nivel de gravedad 2, (Prog. 02+500 - 02+560)*

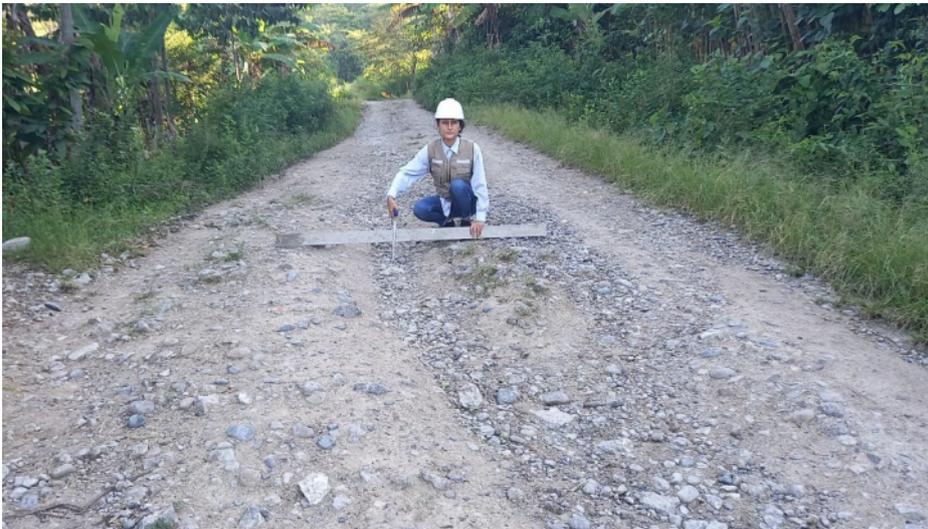
**Figura 51**

*Erosión de nivel de gravedad 2, (Prog. 03+310 - 03+420)*

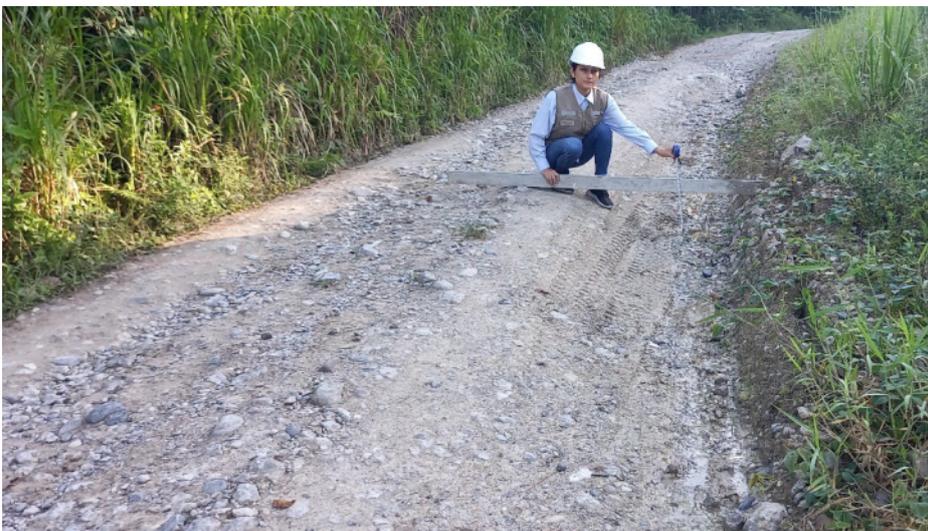
**Figura 52**

*Deformación de nivel de gravedad 3, (Prog. 03+820 - 03+850)*

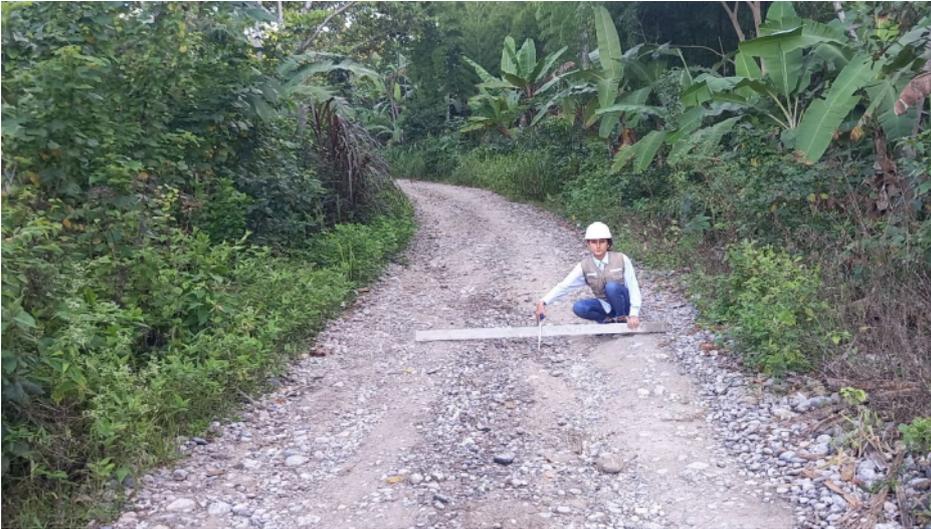
**Figura 53**

*Erosión de nivel de gravedad 1, (Prog. 04+000 - 04+180)*

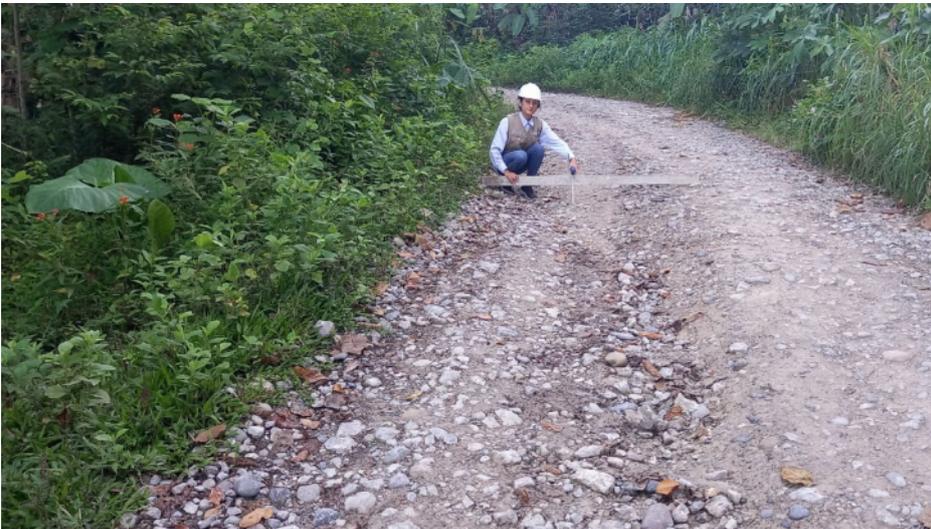
**Figura 54**

*Deformación de nivel de gravedad 1, (Prog. 04+190 - 04+240)*

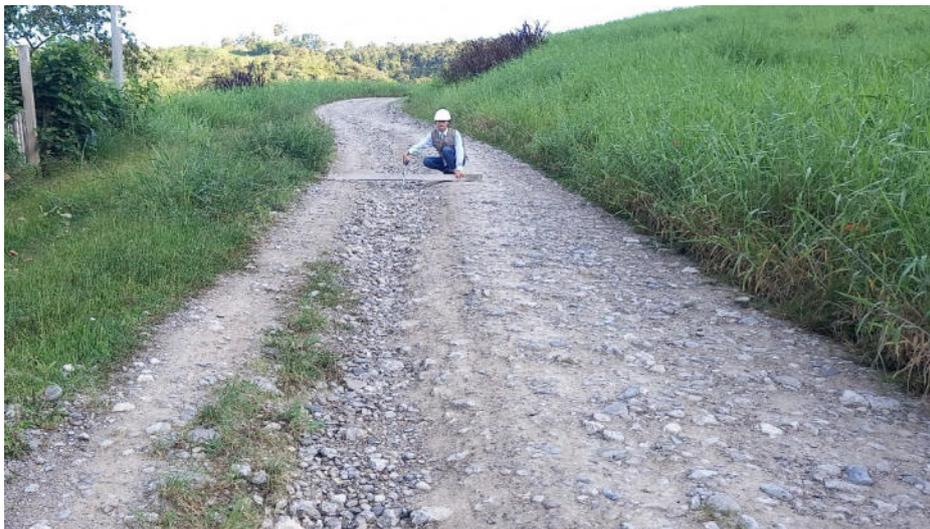
**Figura 55**

*Erosión de nivel de gravedad 2, (Prog. 04+640 - 04+690)*

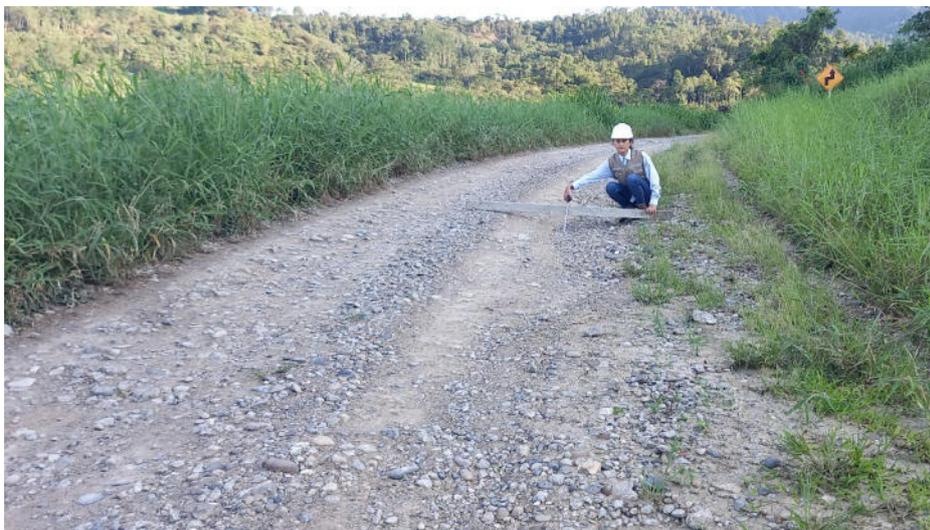
**Figura 56**

*Deformación de nivel de gravedad 1, (Prog. 04+700 - 04+780)*

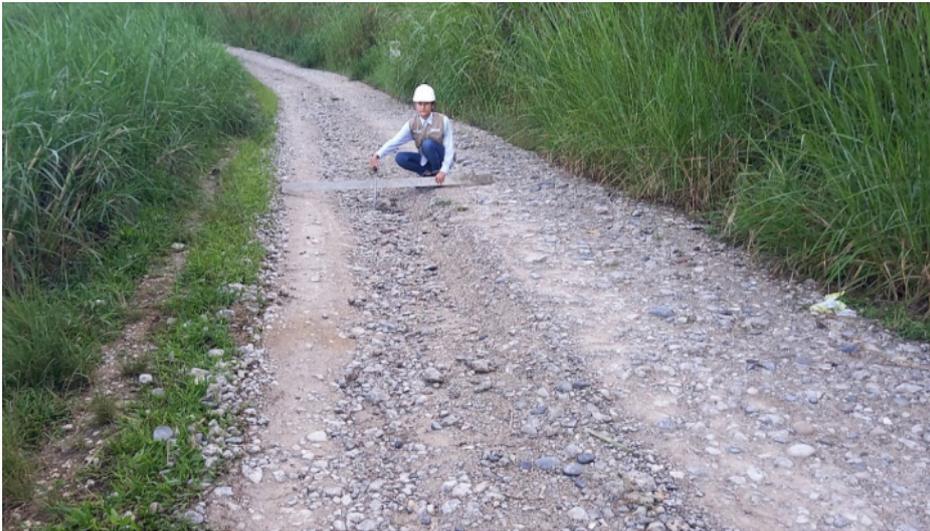
**Figura 57**

*Erosión de nivel de gravedad 2, (Prog. 04+810 - 04+890)*

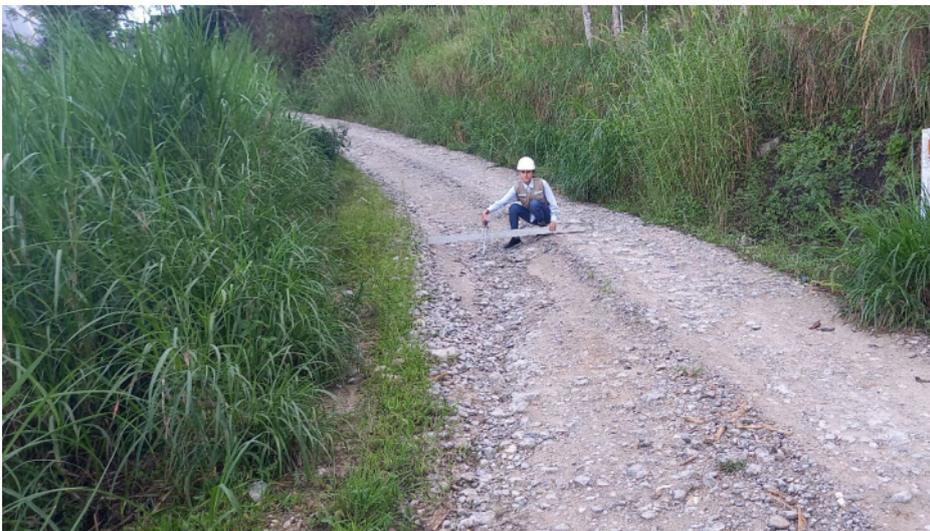
**Figura 58**

*Erosión de nivel de gravedad 2, (Prog. 04+900 - 04+990)*

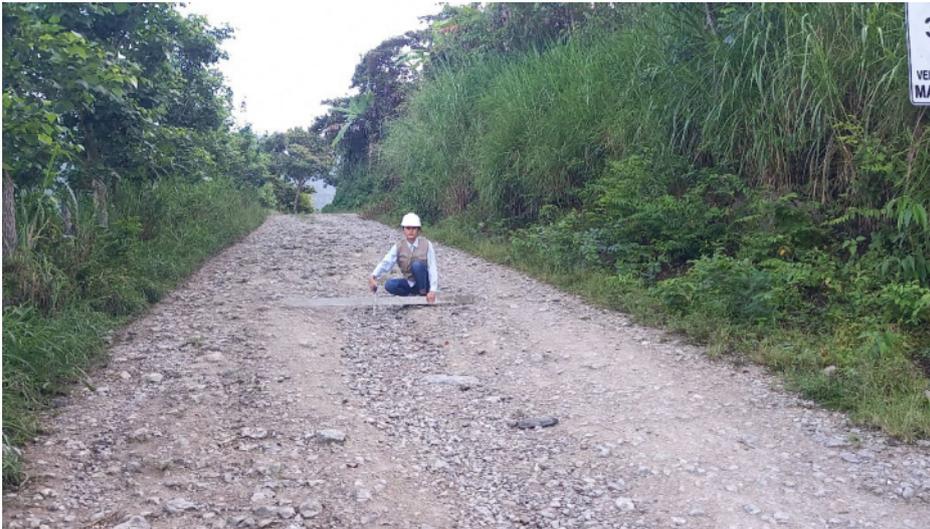
**Figura 59**

*Erosión de nivel de gravedad 1, (Prog. 05+190 - 05+280)*

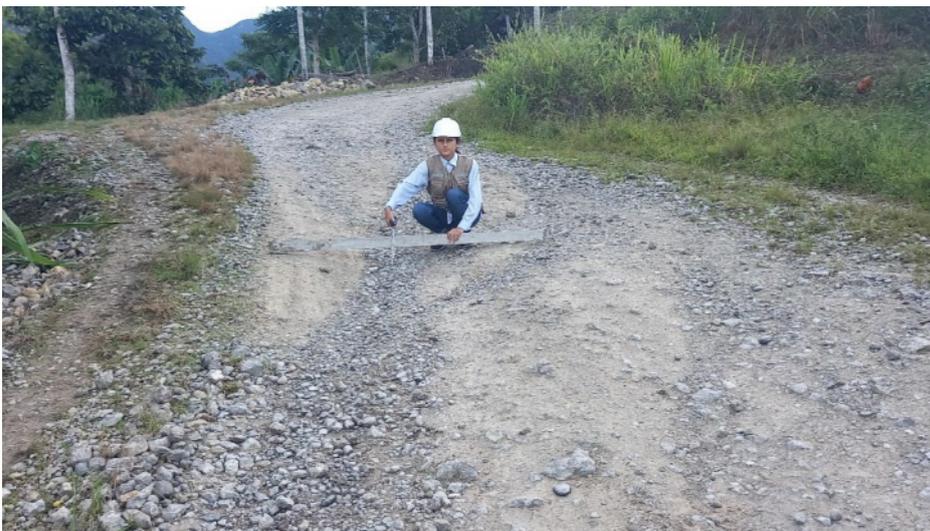
**Figura 60**

*Erosión de nivel de gravedad 1, (Prog. 05+360 - 05+450)*

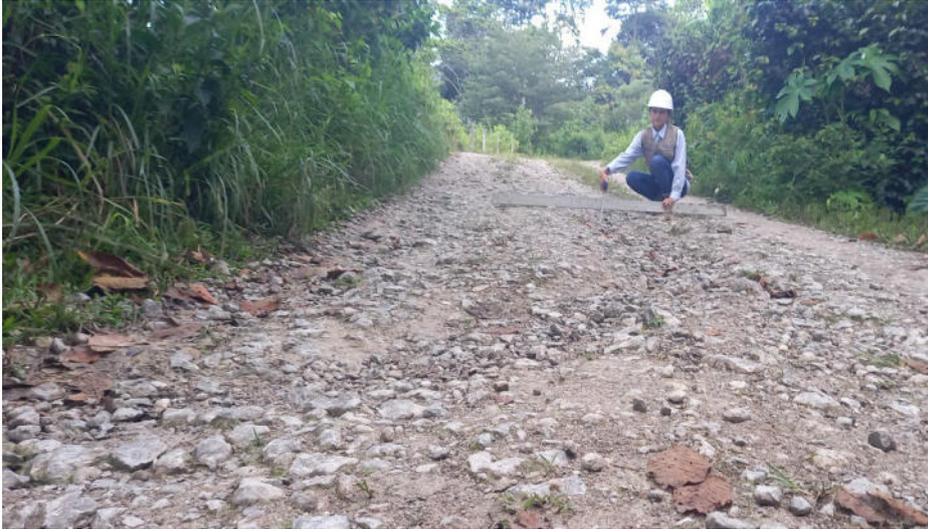
**Figura 61**

*Erosión de nivel de gravedad 1, (Prog. 05+550 - 05+590)*

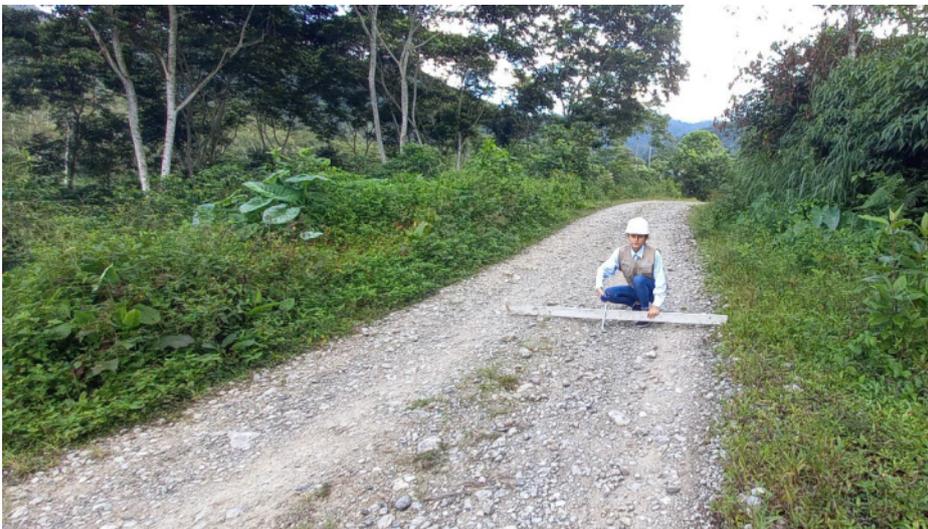
**Figura 62**

*Erosión de nivel de gravedad 1, (Prog. 05+600 - 05+690)*
