UNIVERSIDAD CATÓLICA SEDES SAPIENTIAE
FACULTAD DE INGENIERÍA

Evaluación del inventario de condición vial en el camino vecinal PA –
667 en el tramo EMP. PE – 5N A – Progreso – Alto Santa Clara

TRABAJO DE SUFICIENCIA PROFESIONAL PARA OPTAR EL
TÍTULO PROFESIONAL DE INGENIERO CIVIL

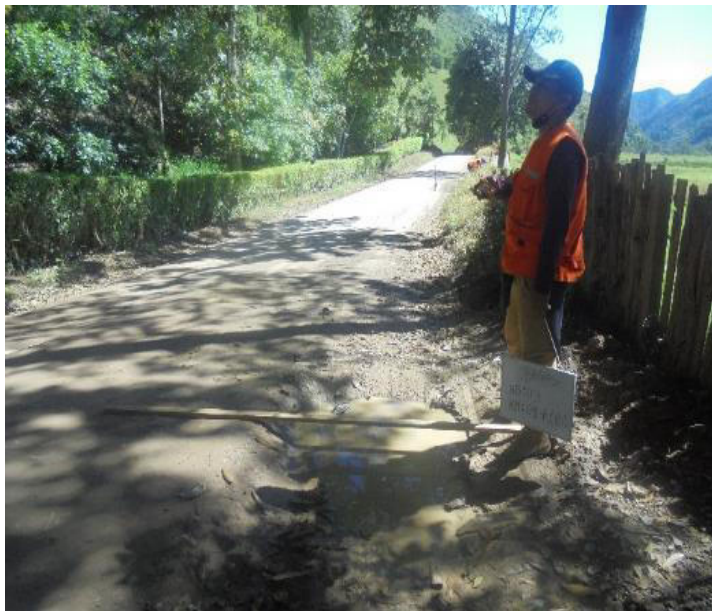
Figura 17

Baches – Progresiva Km 01+180 al 01+200

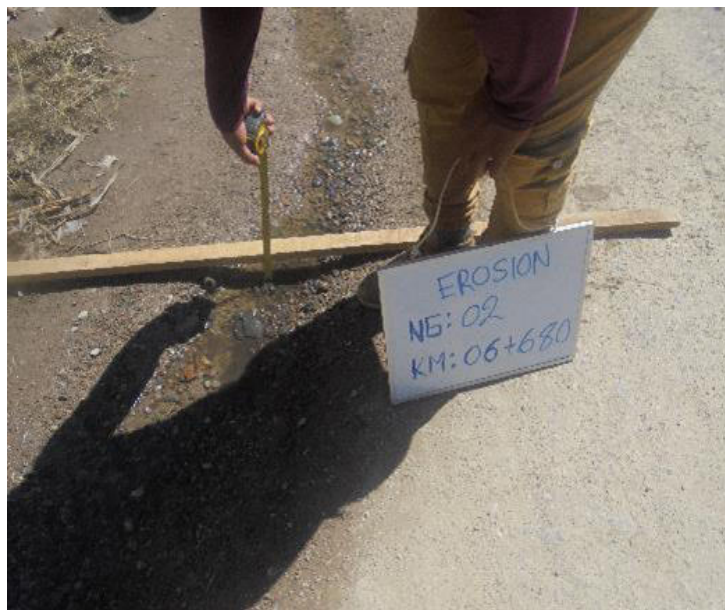
Figura 18

Erosión – Progresiva Km 06+680

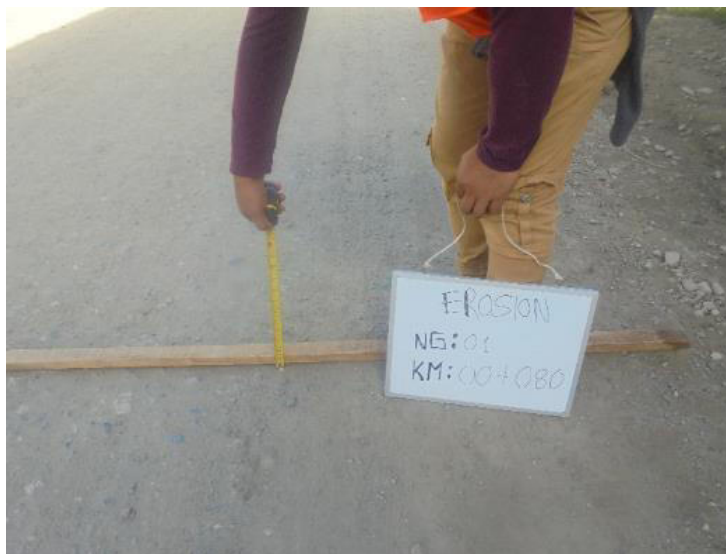
Figura 19

Erosión – Progresiva Km 00+080 al 00+100

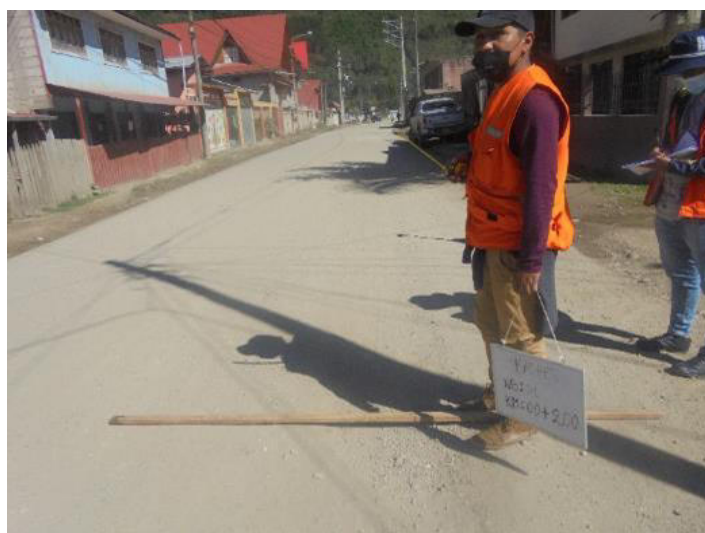
Siguiendo con la trayectoria en la vía según la Figura 20 en la progresiva desde el km 00+200 al 00+220 en la sección I, se observa el bache en la vía, el cual se registró y se realizó la cuantificación del daño.

Bacheo – Progresiva Km 00+200 al 00+220

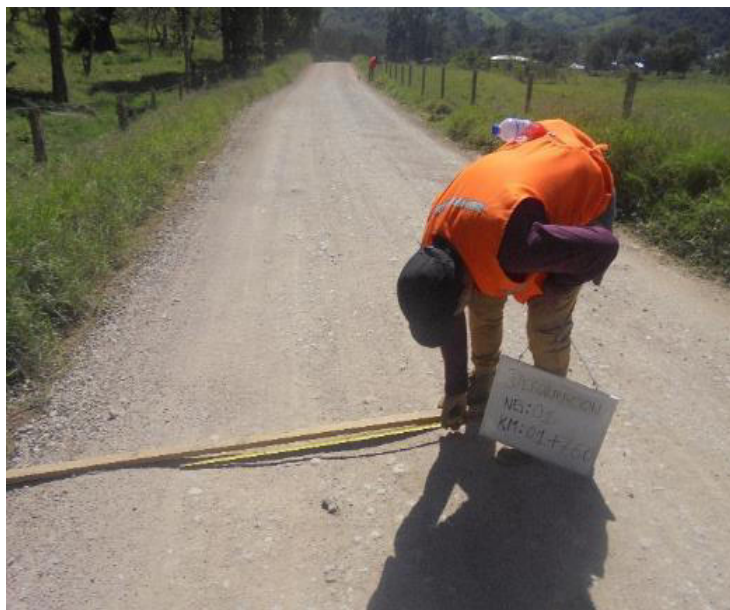
Figura 21

Además, se observa en la figura 21 las deformaciones de la vía. Se registro la información del daño y posteriormente se realizaron las mediciones correspondientes (longitud, ancho y profundidad).

Deformación – Progresiva Km 01+760 al 01+780

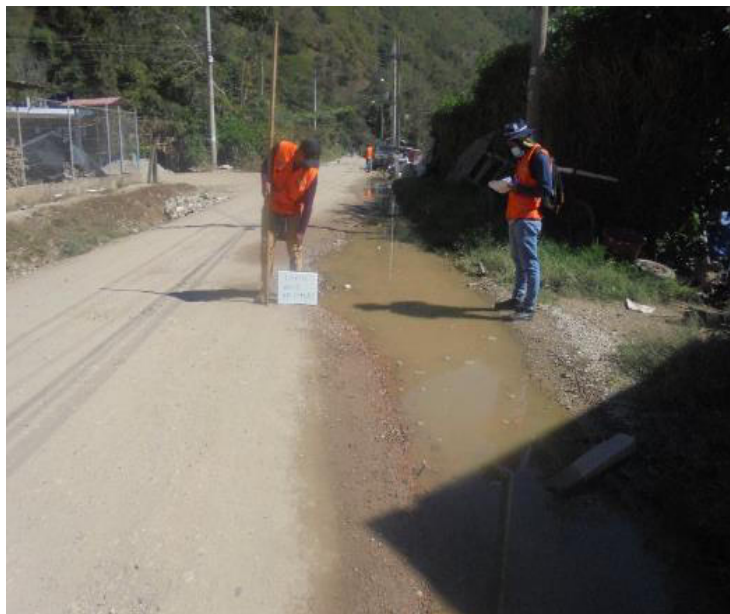
Figura 22

En las Figuras 22 y 23, se han encontrado daños tales como: el encalaminado, el lodazal y el cruce de agua prolongadas. Se registro de manera adecuada todas las informaciones del daño y posteriormente se realizaron las mediciones correspondientes (longitud y ancho).

Lodazal – Progresiva Km 00+660 al 00+672

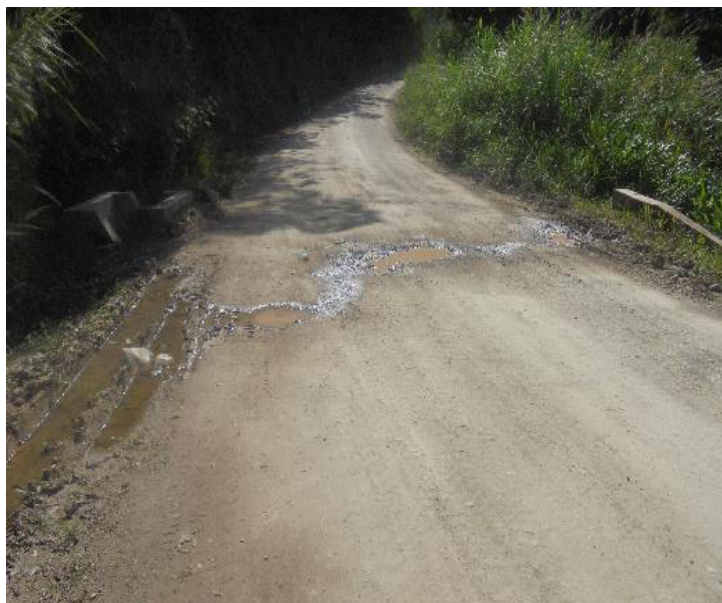
Figura 23

Cruce de Agua – Progresiva Km 08+480 al 08+483

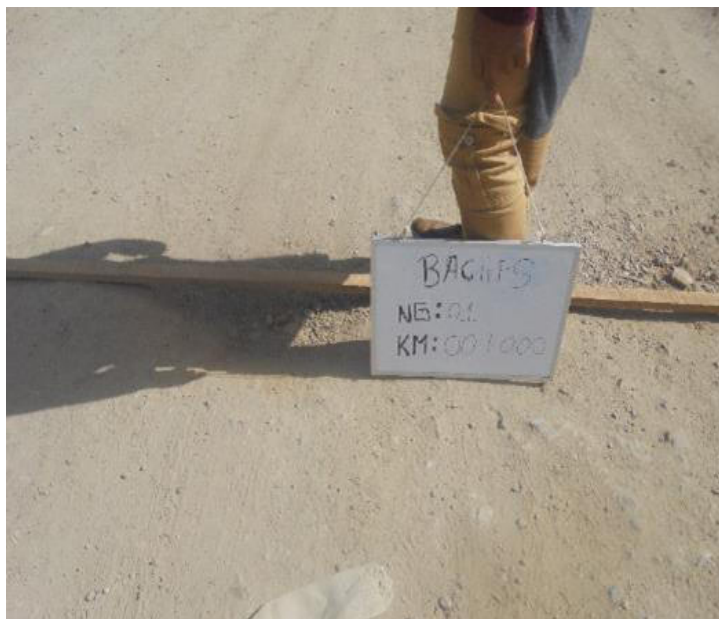
Figura 31

Baches NG 1 – Progresiva Km 00+000 – 00+020

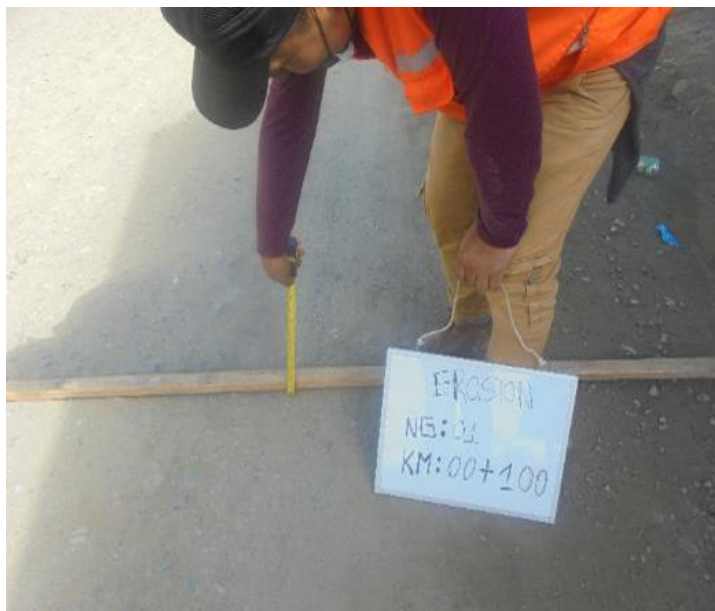
Figura 31

Erosión NG 1 – Progresiva Km 00+100 – 00+120

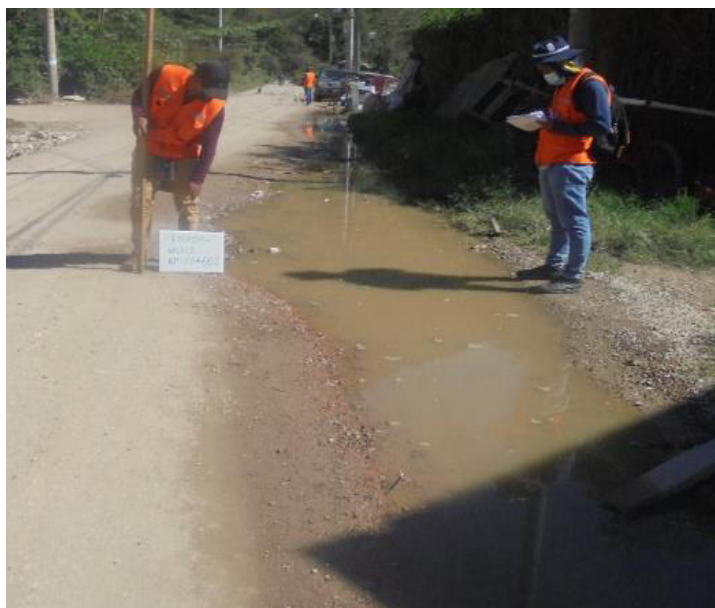
Figura 32

Lodazal – Progresiva Km 00+660 – 00+672

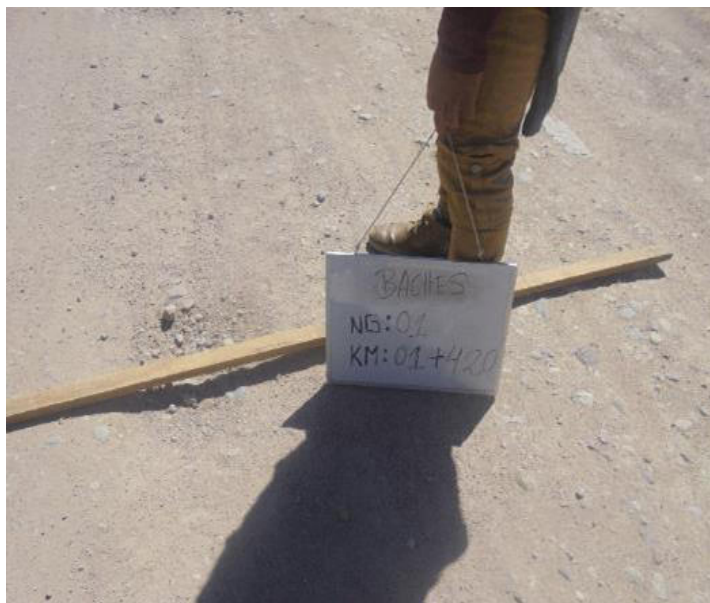
Figura 33

Baches NG 1 – Progresiva Km 01+420 – 01+440

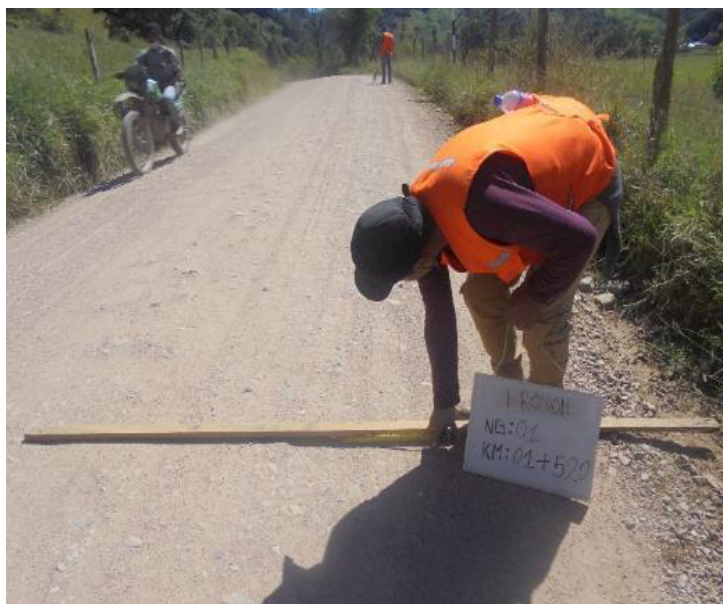
Figura 34

Erosión – Progresiva Km 01+520 – 01+540

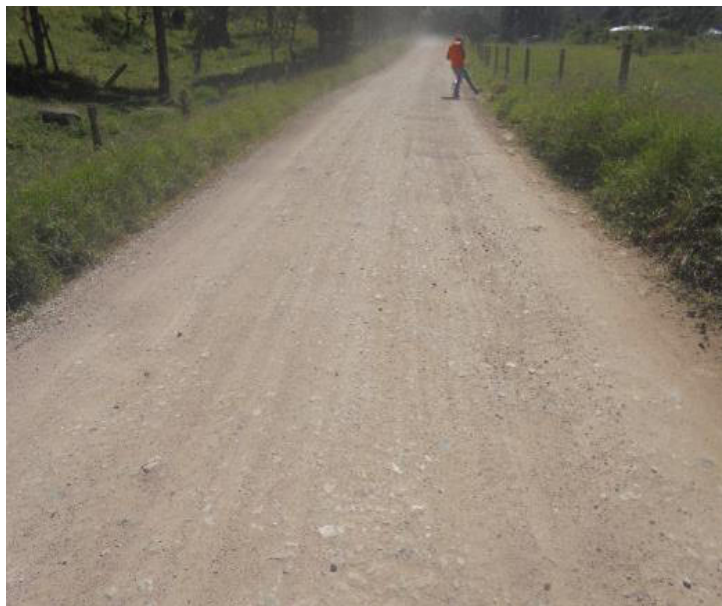
Figura 35

Deformación – Progresiva Km 01+760 – 01+780

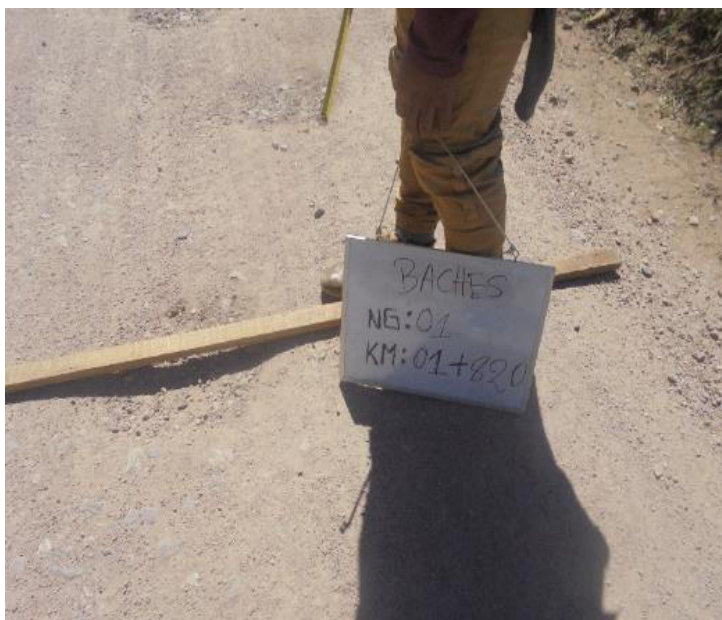
Figura 36

baches NG 1 – Progresiva Km 01+820 – 01+840

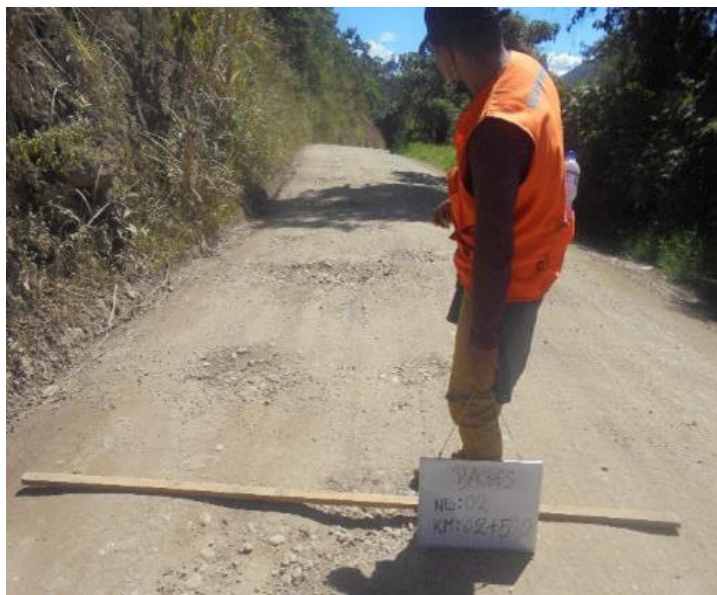
Figura 36

Baches NG 2 – Progresiva Km 02+520 – 02+540

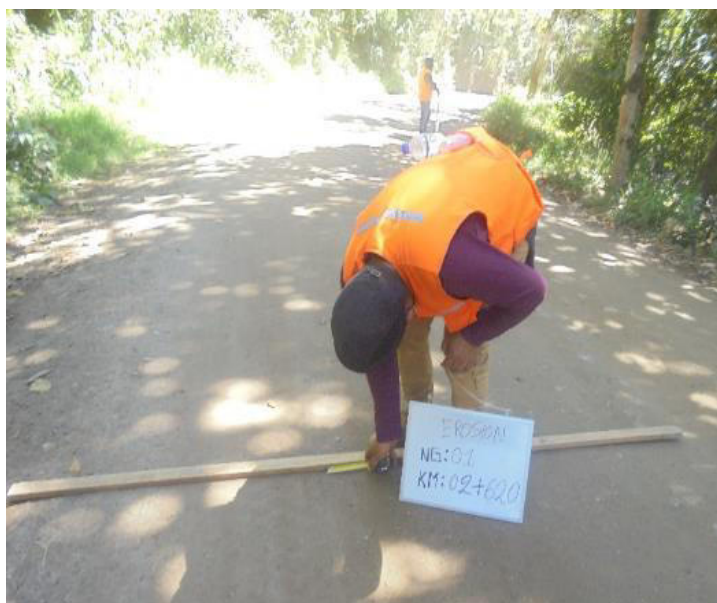
Figura 37

Erosión NG 1 – Progresiva Km 02+620 – 02+640

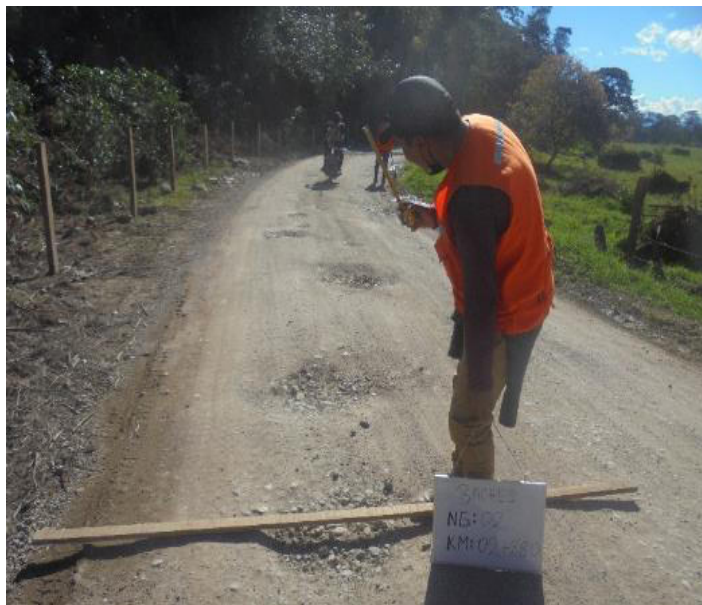
Figura 38

Baches NG 2 – Progresiva Km 02+880 – 02+900

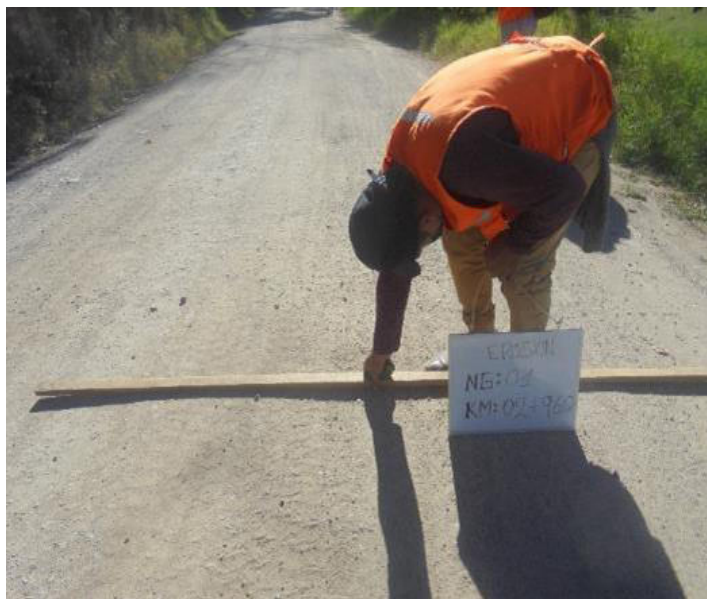
Figura 39

Erosión NG 1 – Progresiva Km 02+960 – 02+980

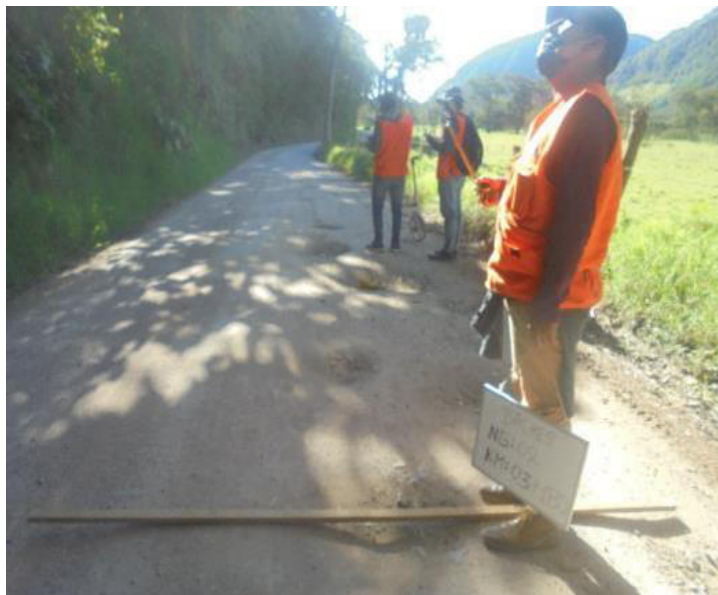
Figura 40

Baches NG 2 – Progresiva Km 03+200 – 03+220

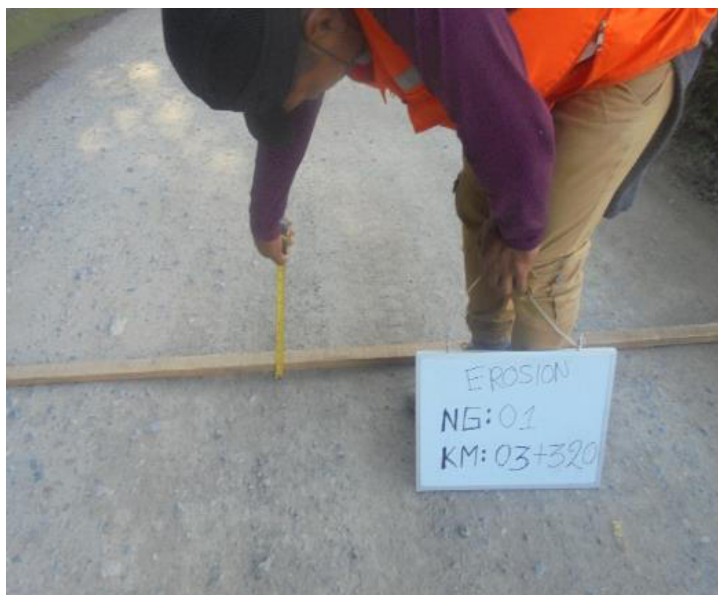
Figura 41

Erosión NG1 – Progresiva Km 03+320 – 03+340

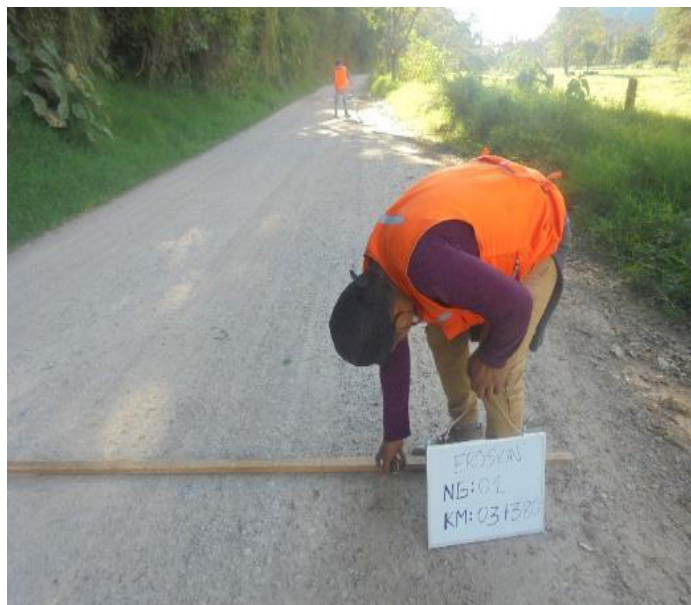
Figura 42

Erosión NG 1 – Progresiva Km 03+380 – 03+400

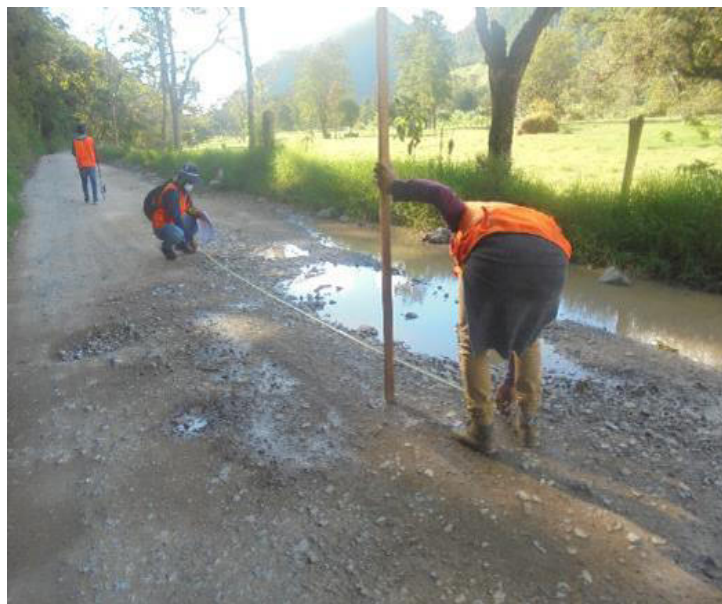
Figura 43

Lodazal – Progresiva Km 03+416 – 03+420

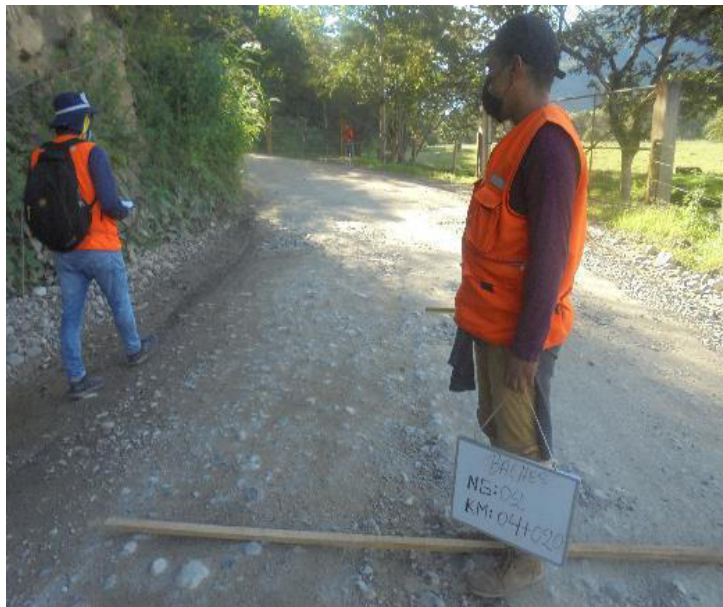
Figura 44

Baches NG 1 – Progresiva Km 04+020 – 04+040

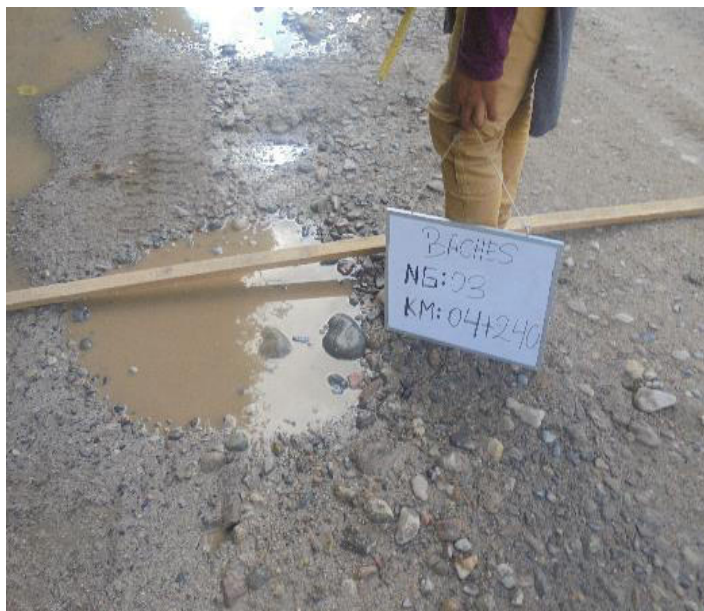
Figura 45

Baches – Progresiva Km 04+240 – 04+260

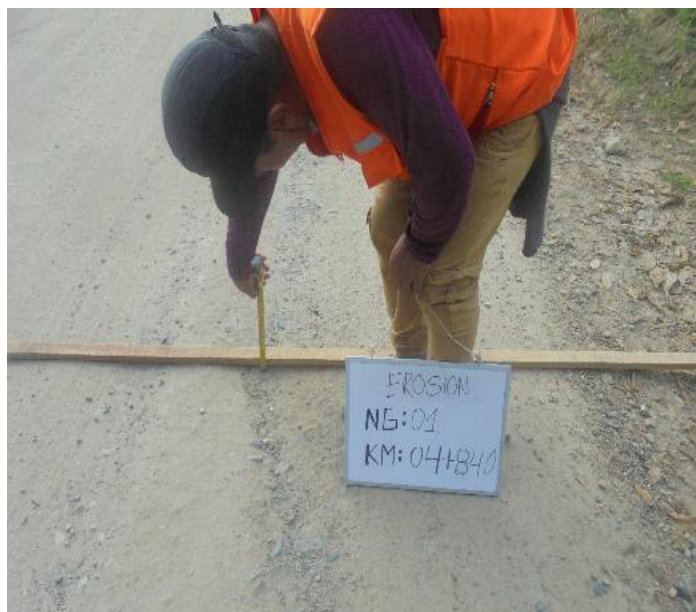
Figura 46

Erosión NG 1 – Progresiva Km 04+840 – 04+860

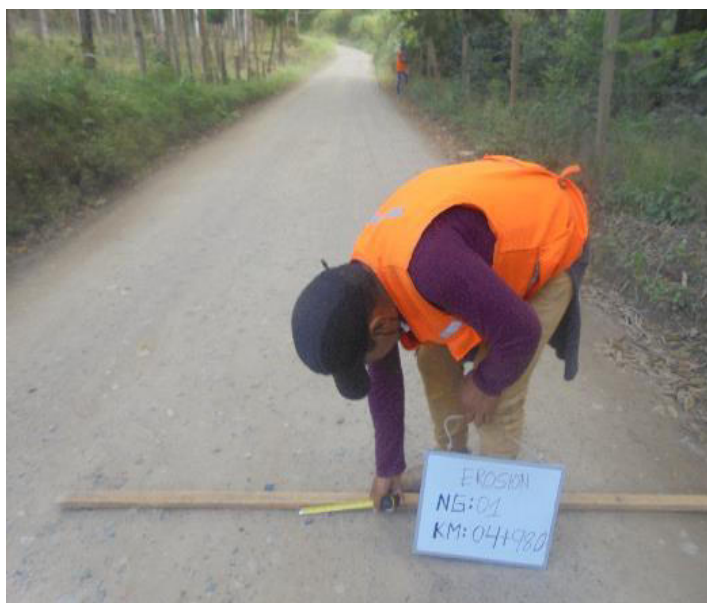
Figura 47

Erosión NG 1 – Progresiva Km 04+980 – 05+000

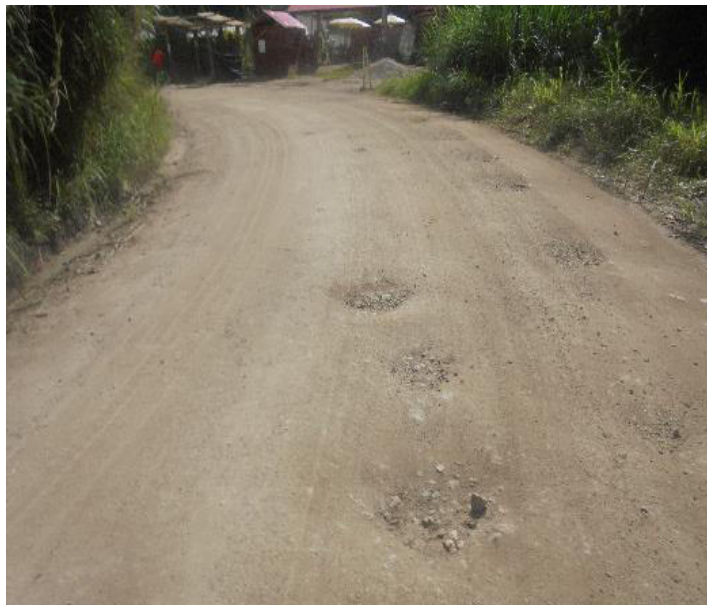
Figura 48

Baches NG 1 – Progresiva Km 05+320 – 05+340

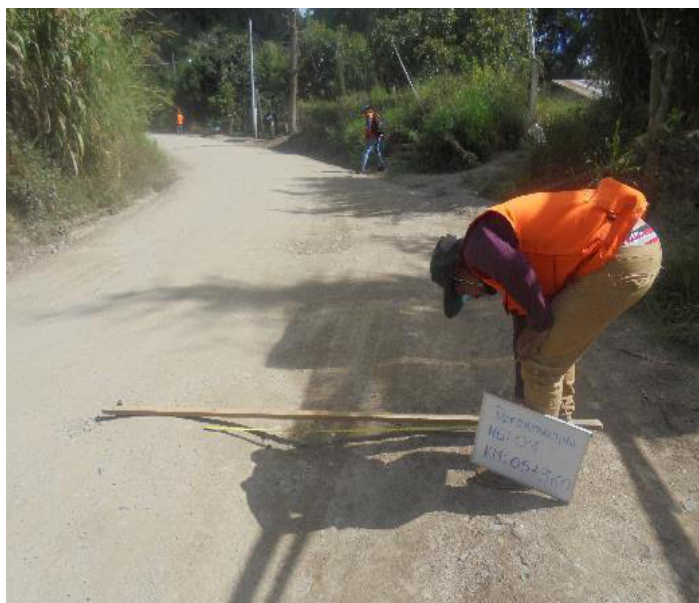
Figura 49

Deformación – Progresiva Km 05+360 – 05+380

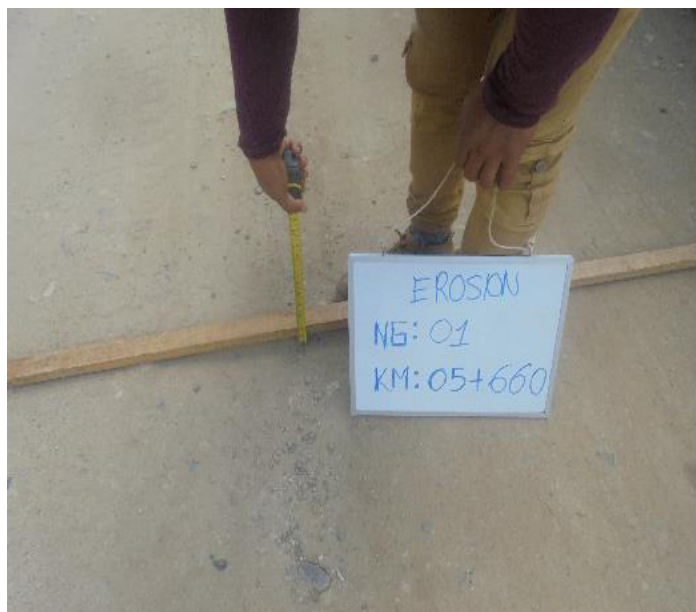
Figura 50

Erosión NG 1 – Progresiva Km 05+660 – 05+680

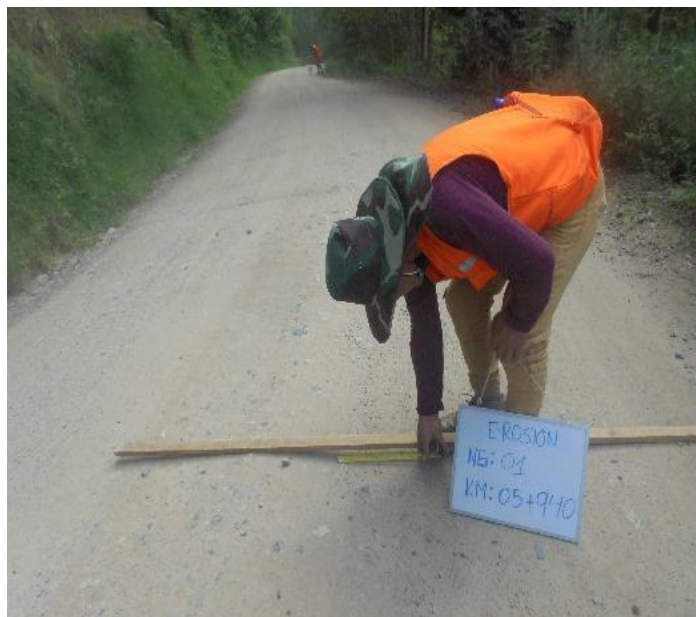
Figura 51

Erosión NG 1 – Progresiva Km 05+940 – 05+960

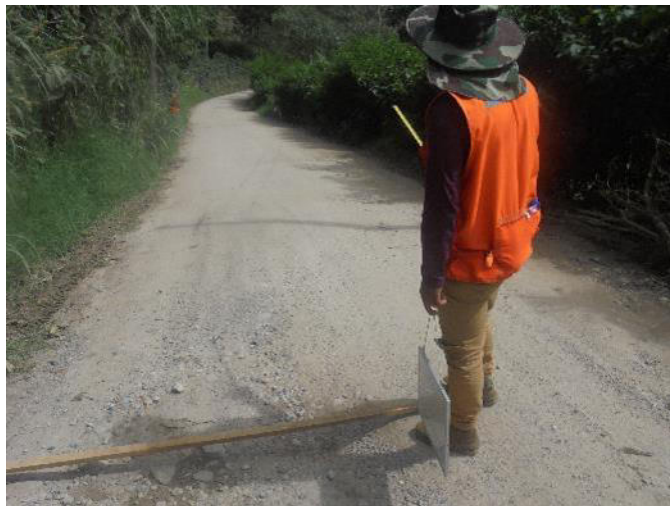
Figura 52

Baches NG 1 – Progresiva Km 06+180 – 06+200

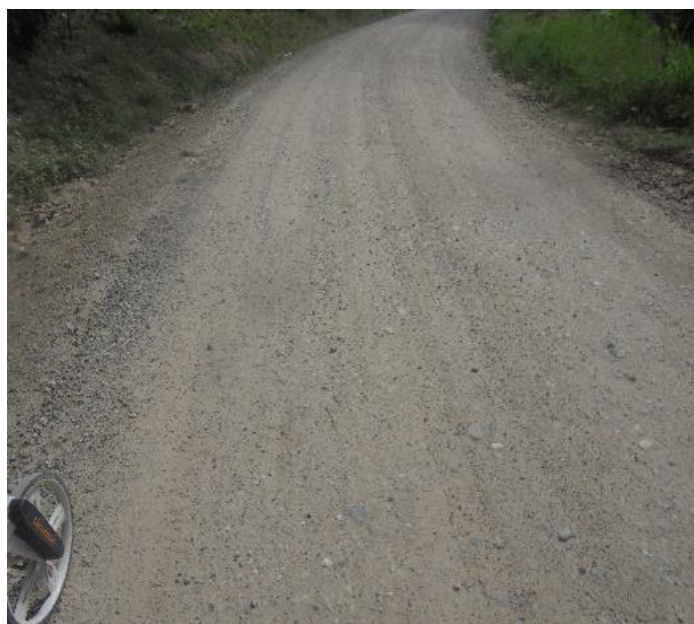
Figura 53

Erosión NG 1 – Progresiva Km 06+300 – 06+320

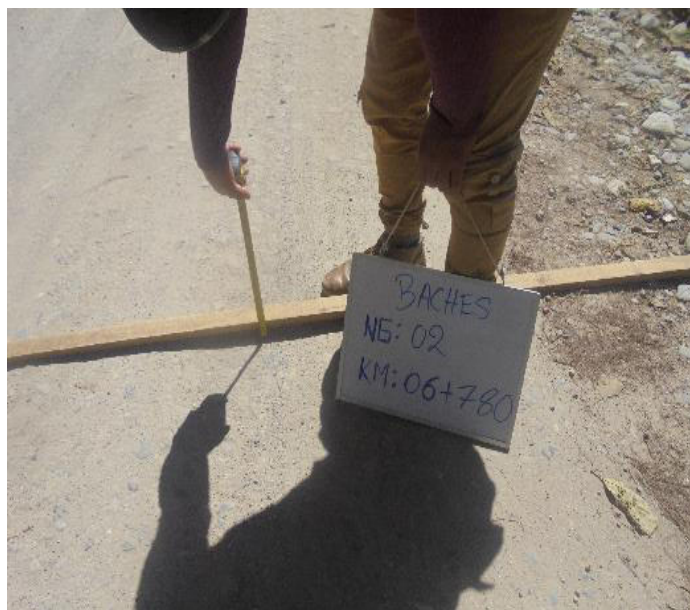
Figura 54

Erosión NG 1 – Progresiva Km 06+780 – 06+800

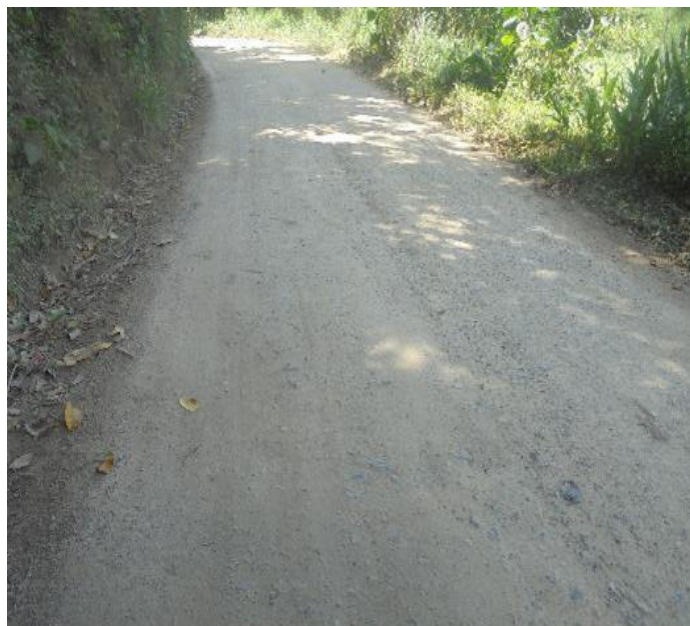
Figura 55

Erosión NG 1 – Progresiva Km 07+300 – 07+320

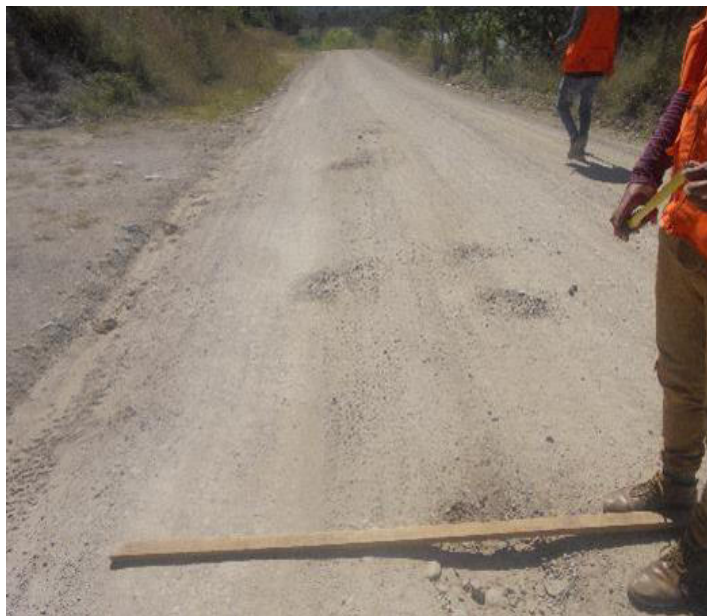
Figura 56

Erosión NG 1 – Progresiva Km 07+720 – 07+740

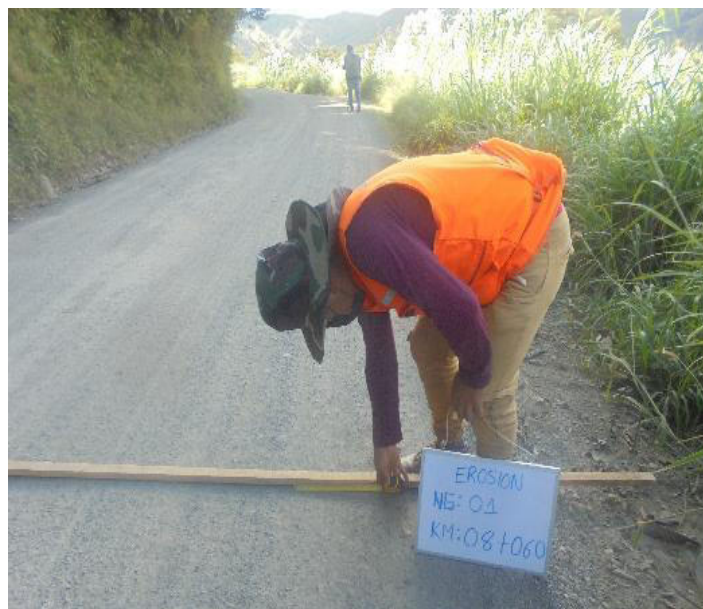
Figura 57

Erosión NG 1 – Progresiva Km 08+060 – 08+080
