Evaluación de órdenes por defectos no admitidos en conservación vial por niveles de servicio del corredor vial, rutas PE-36A, PE-38 y PE-3S

TRABAJO DE SUFICIENCIA PROFESIONAL PARA OPTAR EL
TÍTULO PROFESIONAL DE INGENIERO CIVIL

Jordan Hernan Paz Pacheco

Tarma, Perú
2024

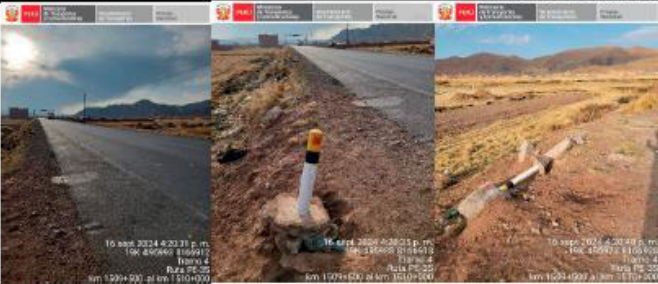
| PERÚ Ministerio de Transportes y Comunicaciones | | Viceministerio de Transportes | | Proviás Nacional | |
|---|--|---|--|---|--|
| → Numero: 1 → Ubicación: Km 1509+500 - Km 1510+000 → Defecto No Admitido: POSTE DELINEADOR REMOVIDO → Fecha de Vencimiento: 23/09/2024 | | | | | |

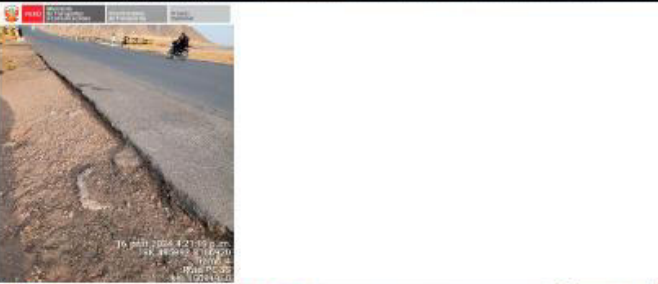
| PERÚ Ministerio de Transportes y Comunicaciones | | Viceministerio de Transportes | | Proviás Nacional | |
|---|--|---|--|---|--|
| → Numero: 2 → Ubicación: Km 1509+960 - Km 1509+960 → Defecto No Admitido: POSTES DELINEADORES DERRIBADOS → Fecha de Vencimiento: 23/09/2024 | | | | | |

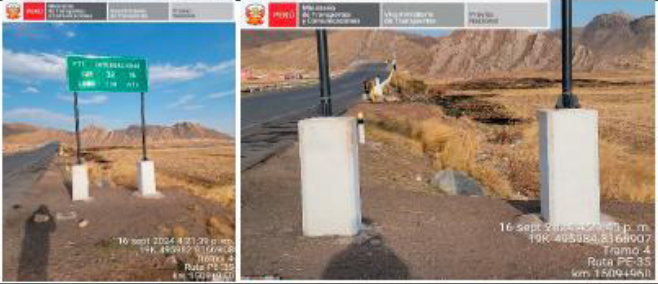
| PERÚ Ministerio de Transportes y Comunicaciones | | Viceministerio de Transportes | | Proviás Nacional | |
|---|--|---|--|---|--|
| → Numero: 3 → Ubicación: Km 1509+960 - Km 1509+960 → Defecto No Admitido: PEDESTAL DE POSTES DE SEÑAL VERTICAL SUCIO → Fecha de Vencimiento: 25/09/2024 | | | | | |

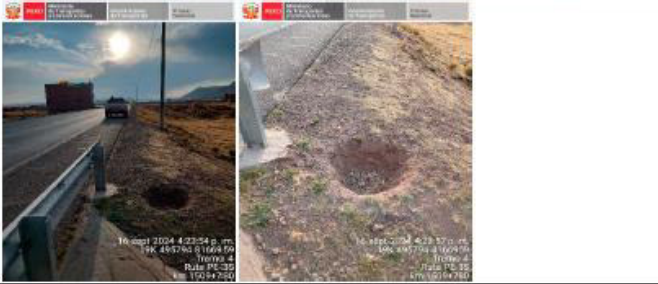
| PERÚ Ministerio de Transportes y Comunicaciones | | Viceministerio de Transportes | | Proviás Nacional | |
|---|--|---|--|---|--|
| → Numero: 4 → Ubicación: Km 1509+780 - Km 1509+780 → Defecto No Admitido: POSTES DELINEADORES DERRIBADOS → Fecha de Vencimiento: 23/09/2024 | | | | | |
