Evaluación con fotogrametría para el análisis de la Infraestructura vial urbana, Av. Ucrania del distrito de Nueva Cajamarca- San Martín.

**TRABAJO DE SUFICIENCIA PROFESIONAL PARA OPTAR
EL TÍTULO PROFESIONAL DE INGENIERO CIVIL**

“Evaluación con fotogrametría para el análisis de la Infraestructura vial urbana, Av. Ucrania del distrito de Nueva Cajamarca- San Martín”

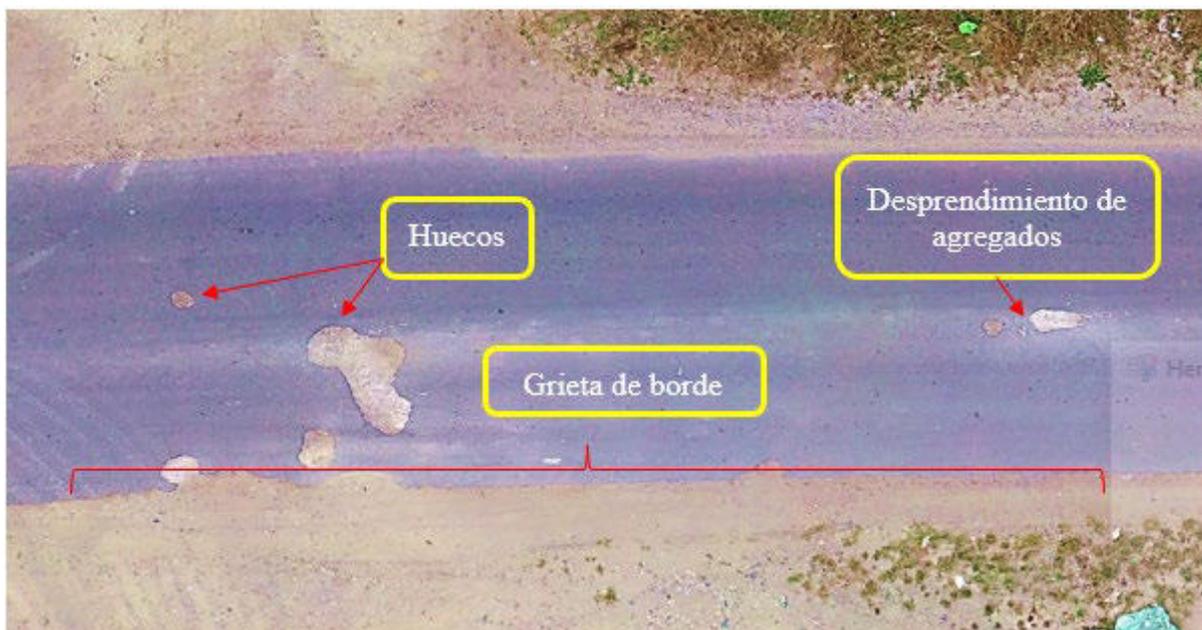
Fallas identificadas con fotogrametría.

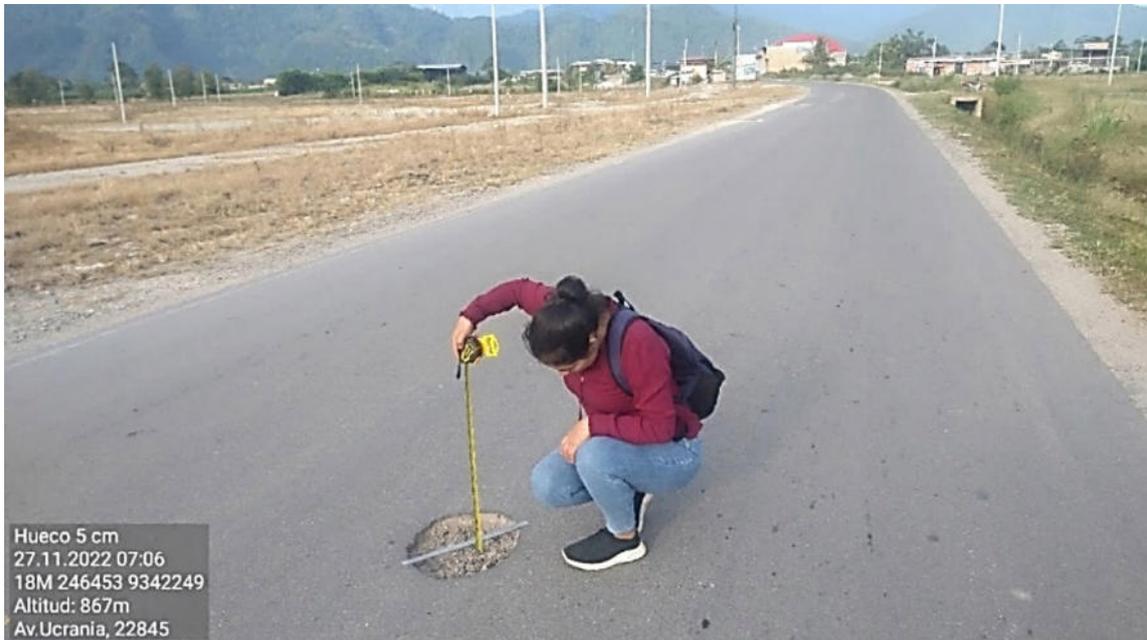
Medición de profundidades de las fallas huecos.

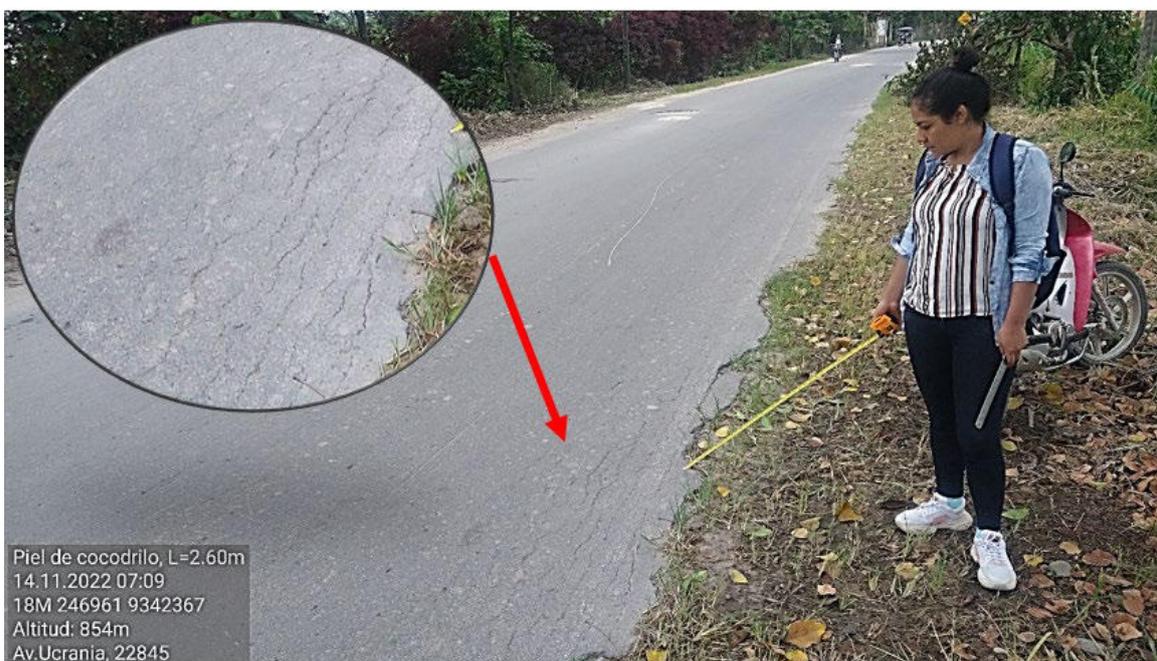
Figura 12

Falla piel de cocodrilo.

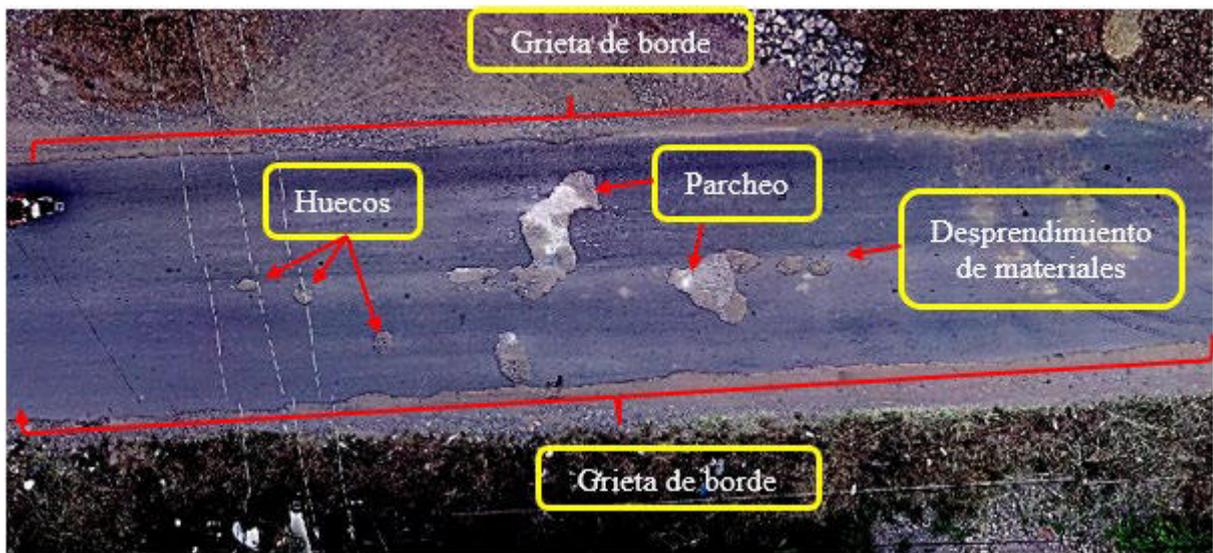
Fallas identificadas en la fotogrametría.

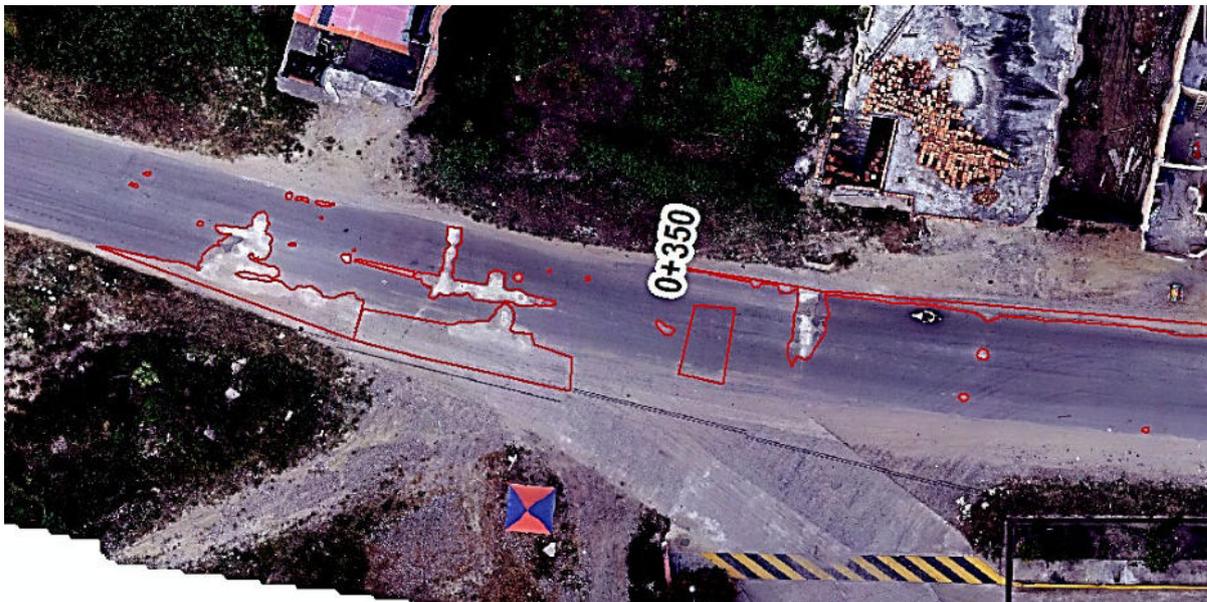
Figura 16

Fallas registradas durante la evaluación de la infraestructura vial.

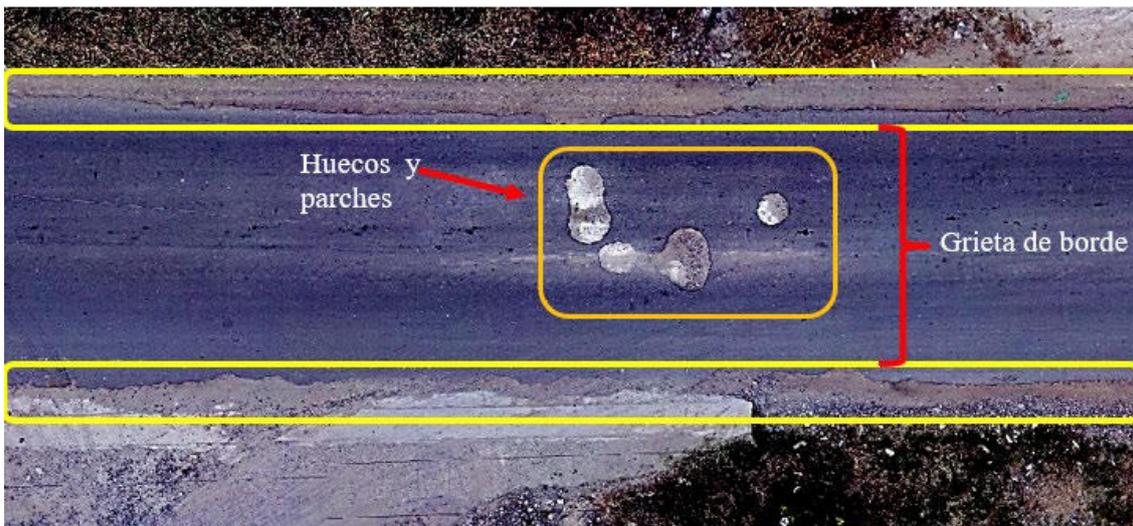
**Figura 23**

Fallas identificadas en la fotogrametría.

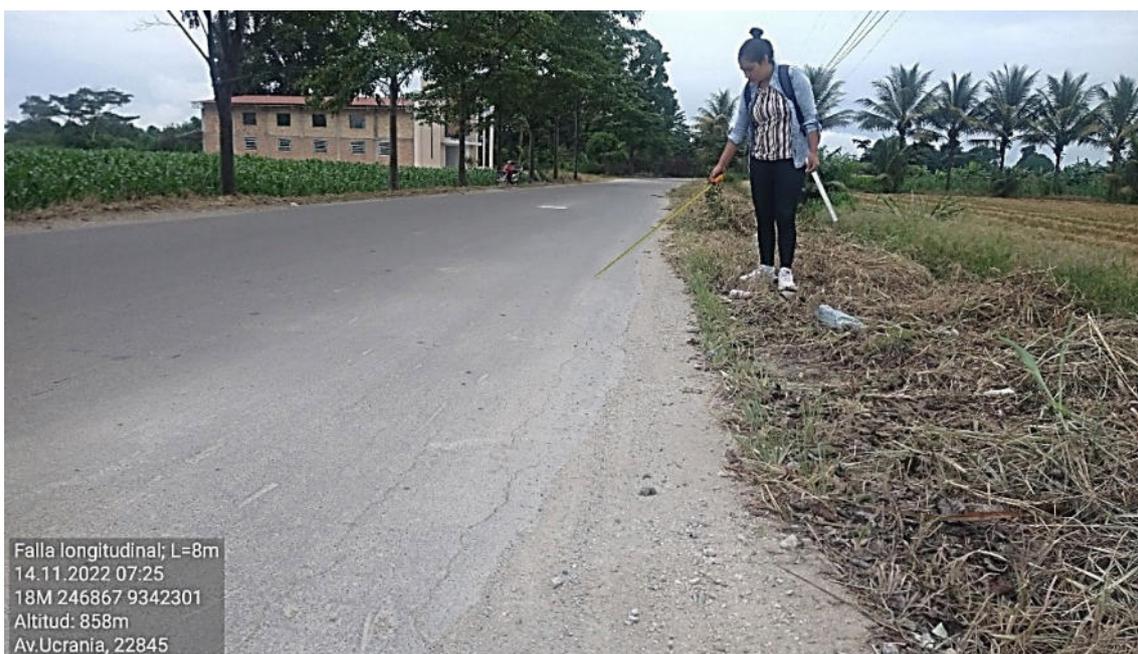
Figura 27

Fallas longitudinal identificadas por inspección visual.

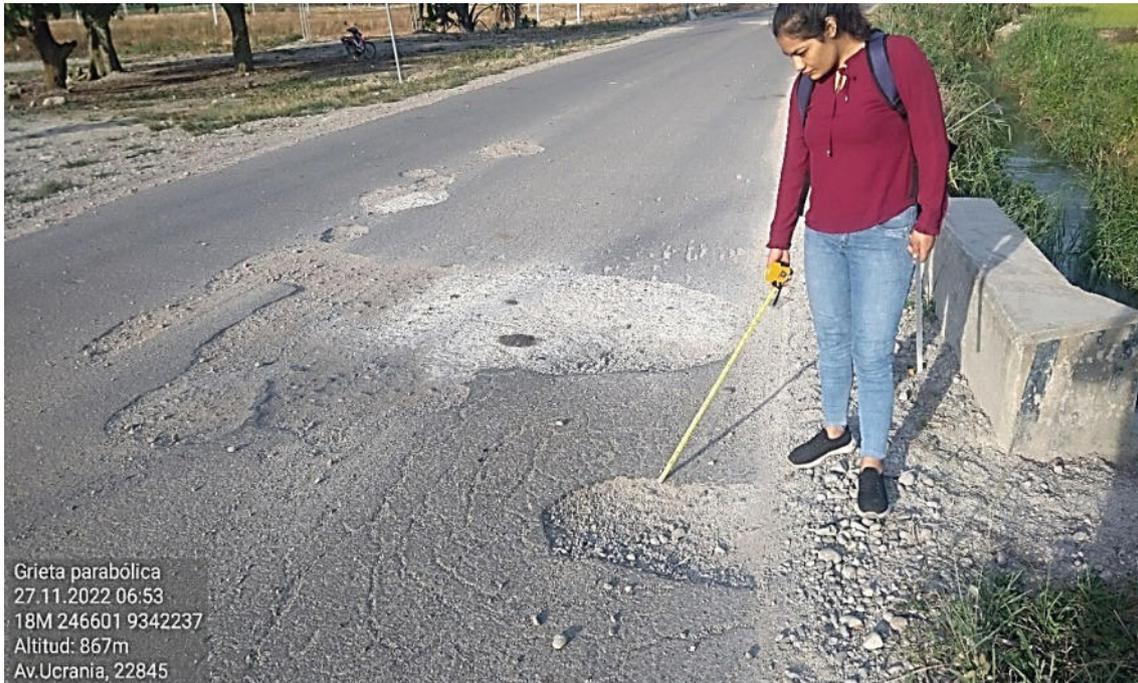
Figura 28

Falla grieta parabólica identificada en campo.

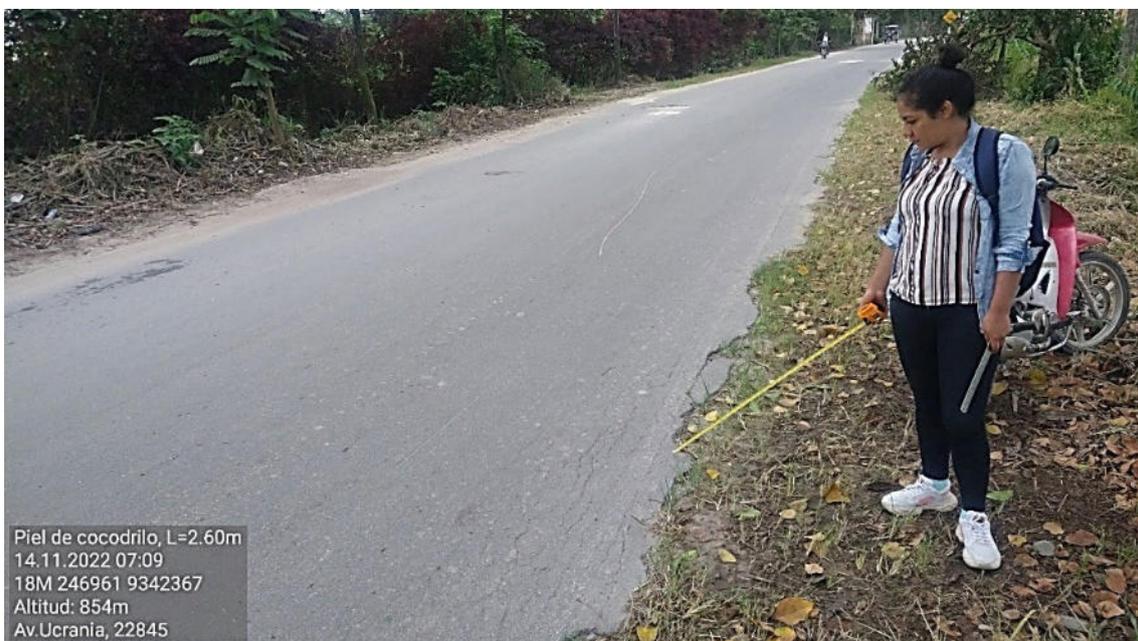
Figura 29

Fallas piel de cocodrilo identificadas en campo.

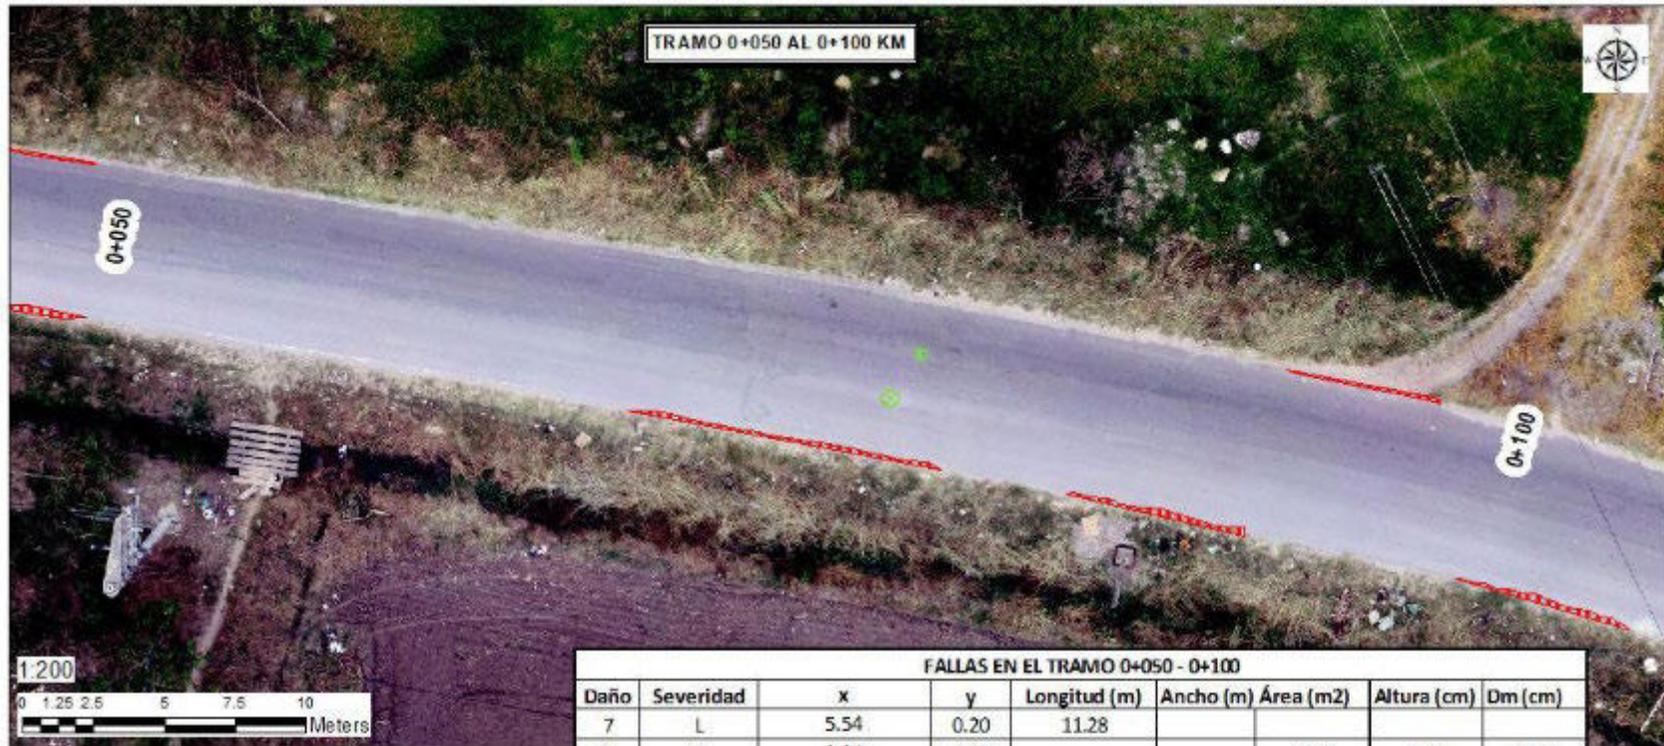
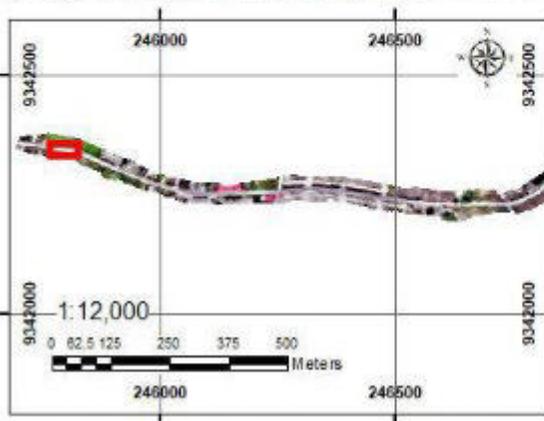
EVALUADOR:	ELVIA RAMOS RUIZ
FECHA:	25/11/2022
PLANO:	IDENTIFICACIÓN FALLAS 0+050 al 0+100
LAMINA:	UM-02
ESCALA:	INDICADA

FALLAS EN EL TRAMO 0+050 - 0+100

Daño	Severidad	x	y	Longitud (m)	Ancho (m)	Área (m2)	Altura (cm)	Dm (cm)
7	L	5.54	0.20	11.28				
13	M	3.34	9.04			0.27	5.00	58.97
13	L	1.67	9.95			0.12	2.00	38.75
7	L	5.79	29.10	6.45				
7	L	0.10	35.95	5.56

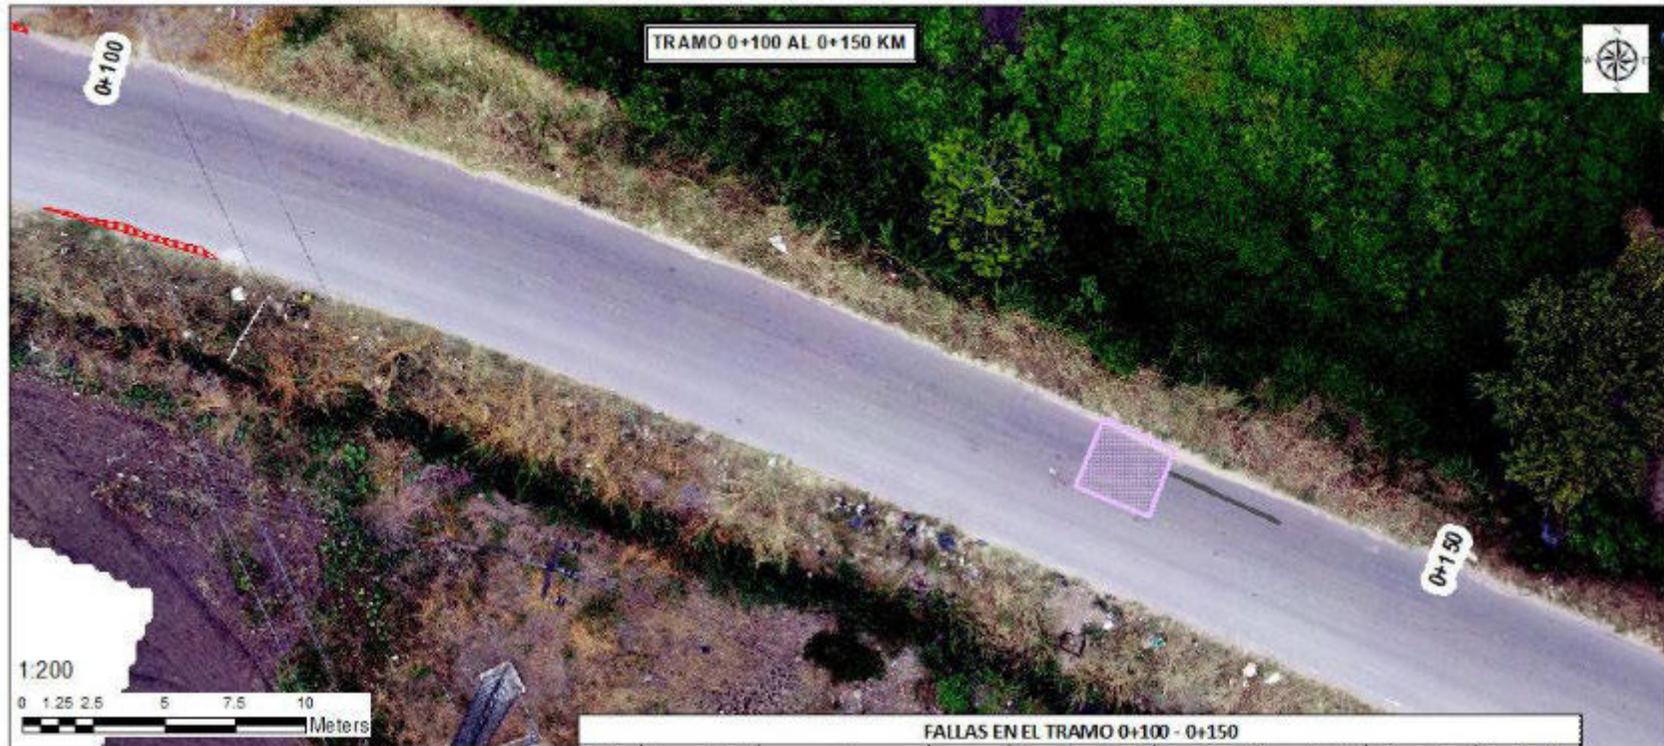
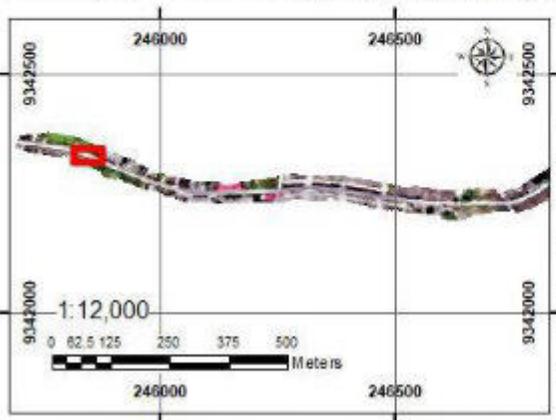
EVALUADOR:	ELVIA RAMOS RUIZ
FECHA:	25/11/2022
PLANO:	IDENTIFICACIÓN FALLAS 0+100 al 0+150
LAMINA:	UM-03
ESCALA:	INDICADA

FALLAS EN EL TRAMO 0+100 - 0+150								
Daño	Severidad	x	y	Longitud (m)	Ancho (m)	Área (m2)	Altura (cm)	Dm (cm)
7	M	5.75	2.22	6.41				
11	L	0.00	40.39	2.77	2.54	7.03		
10	L	0.78	43.15	4.24

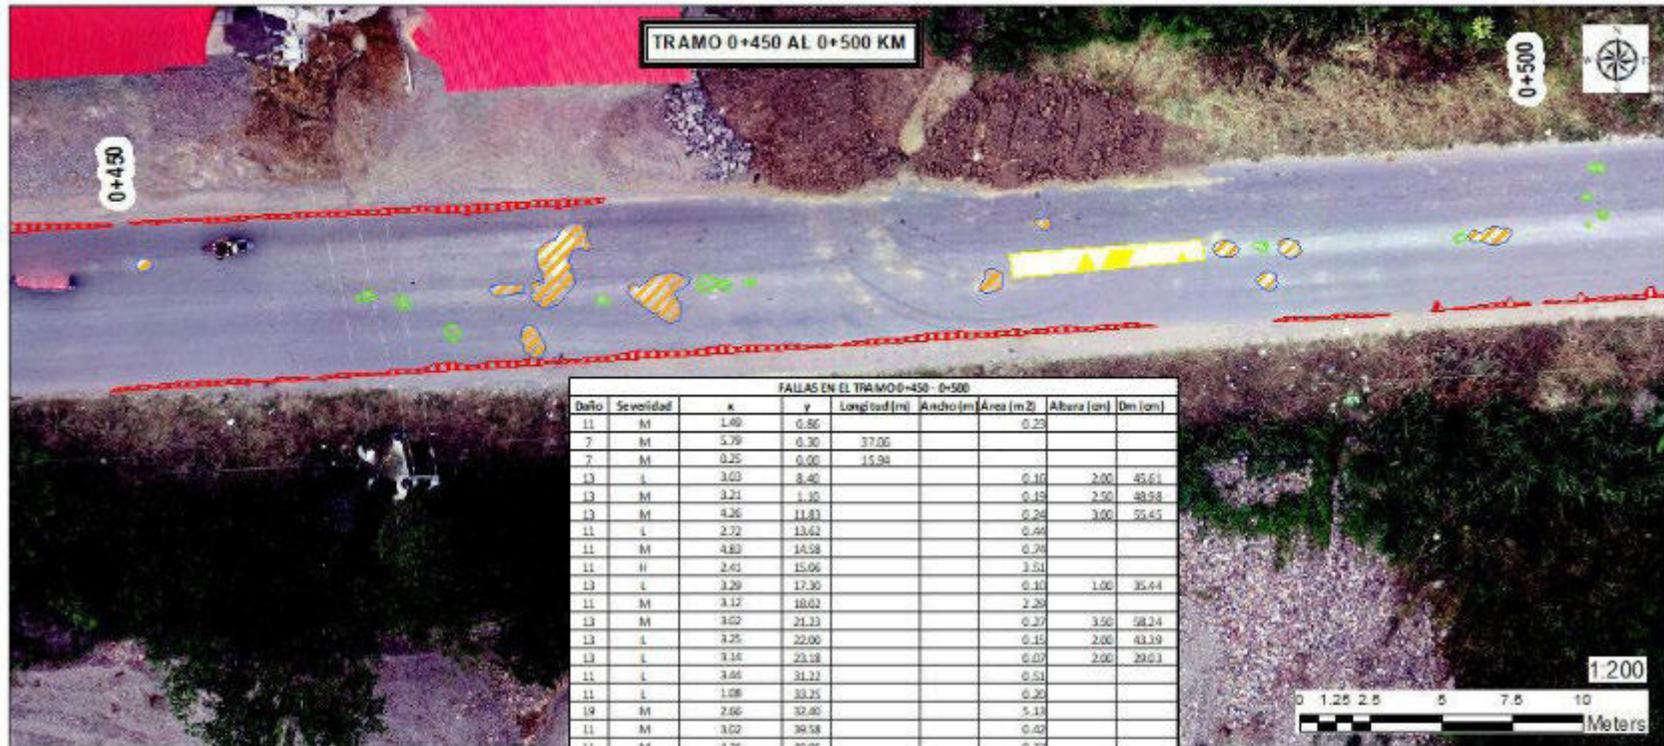
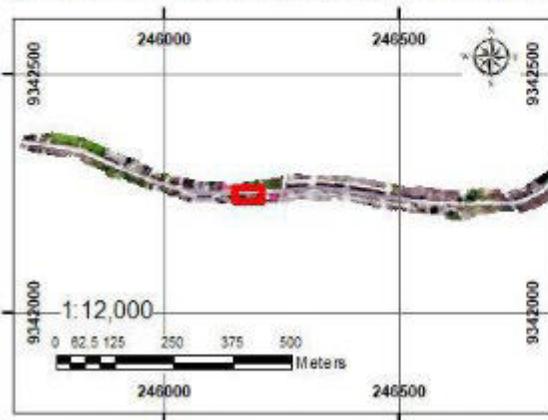
EVALUADOR:	ELVIA RAMOS RUIZ
FECHA:	25/11/2022
PLANO:	IDENTIFICACIÓN FALLAS 0+450 al 0+500
LAMINA:	UM-10
ESCALA:	INDICADA

FALLAS EN EL TRAMO 0+450 - 0+500							
Daño	Severidad	x	y	Longitud (m)	Ancho (m)	Área (m ²)	Abera (cm) (Dn (cm))
11	M	1.49	0.86			0.23	
7	M	5.79	0.30	37.06			
7	M	0.25	0.00	15.94			
13	L	3.03	8.40			0.10	2.00 43.61
13	M	3.21	1.30			0.15	2.50 48.98
13	M	4.26	11.81			0.24	3.00 55.45
11	L	2.72	13.62			0.44	
11	M	4.83	14.58			0.74	
11	H	2.61	15.06			3.51	
13	L	3.29	17.30			0.10	1.00 35.44
11	M	3.12	18.02			2.28	
13	M	3.02	21.23			0.27	3.50 58.24
13	L	3.25	22.00			0.15	2.00 43.19
13	L	3.14	23.18			0.07	2.00 29.03
11	L	3.46	31.22			0.51	
11	L	1.08	33.25			0.20	
19	M	2.66	32.40			5.13	
11	M	3.02	39.58			0.42	
11	M	4.26	40.95			0.37	
13	L	2.88	40.92			0.14	1.00 41.51
11	L	3.27	54.80			0.43	
7	M	5.54	61.49	4.12			
7	M	5.60	46.81	3.49			
13	L	2.94	48.09			0.08	0.05 34.03
11	M	3.18	48.43			0.09

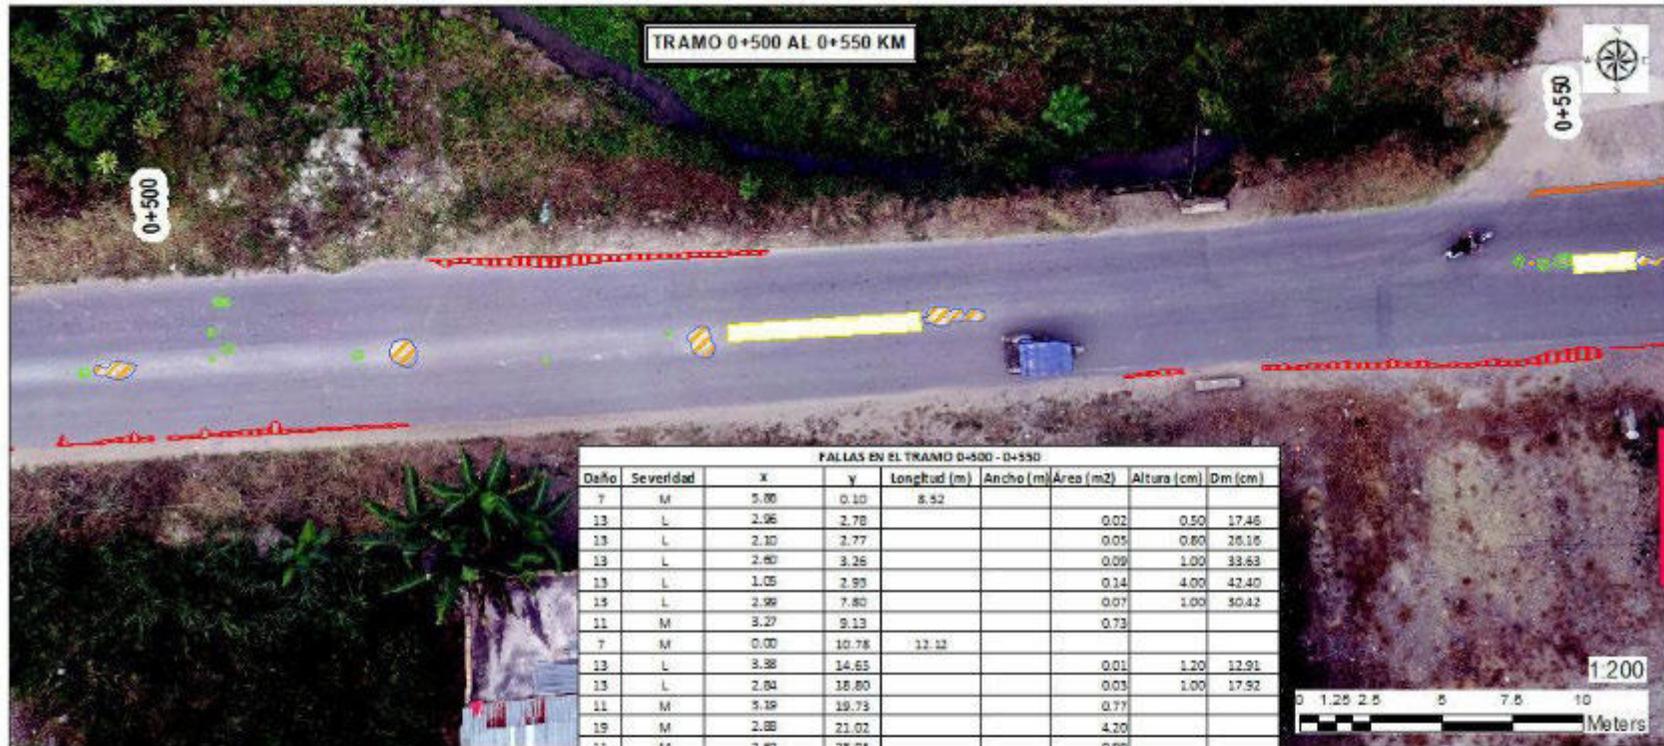
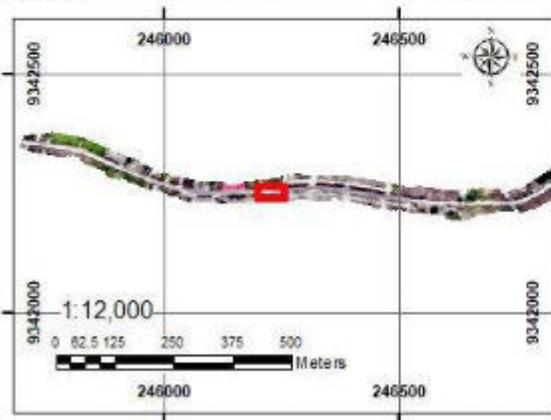
EVALUADOR:	ELVIA RAMOS RUIZ
FECHA:	25/11/2022
PLANO:	IDENTIFICACIÓN FALLAS 0+500 al 0+550
LAMINA:	UM-11
ESCALA:	INDICADA

FALLAS EN EL TRAMO 0+500 - 0+550

Daño	Severidad	X	Y	Longitud (m)	Ancho (m)	Área (m ²)	Altura (cm)	Dm (cm)
7	M	5.00	0.10	8.52				
13	L	2.96	2.78			0.02	0.50	17.46
13	L	2.10	2.77			0.05	0.80	26.16
13	L	2.60	3.26			0.09	1.00	33.63
13	L	1.05	2.93			0.14	4.00	42.40
15	L	2.99	7.80			0.07	1.00	30.42
11	M	3.27	9.13			0.73		
7	M	0.00	10.78	12.32				
13	L	9.38	14.65			0.01	1.20	12.91
13	L	2.84	18.80			0.03	1.00	17.92
11	M	9.19	19.73			0.77		
19	M	2.88	21.02			4.20		
11	M	2.62	28.05			0.99		
7	L	5.26	34.80	2.17				
7	H	5.17	39.75	11.97				
13	M	2.80	49.00			0.09	4.00	34.22
11	L	2.34	48.42			0.06		
15	M	2.52	49.83			0.11	5.00	38.00
