Evaluación del proceso constructivo de estructuras en la ejecución de
nodos de distribución y agregación del proyecto de banda ancha-San
Martín

**TRABAJO DE SUFICIENCIA PROFESIONAL PARA OPTAR EL
TÍTULO PROFESIONAL DE INGENIERO CIVIL**

Jhoney Saboya Saboya

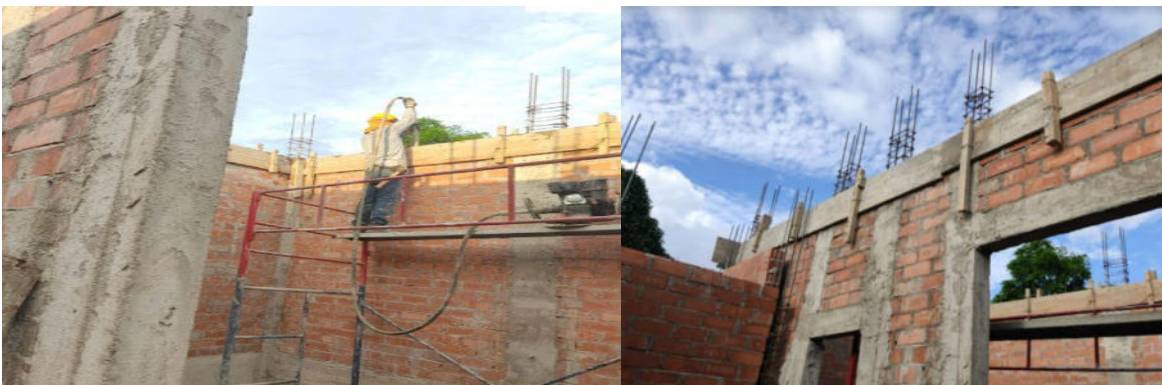
Figura 24*Vaciado de vigas y columnas*

En el vaciado de estos elementos se tuvo el mismo rigor tanto en el proceso de vibrado como en el personal calificado que realizó la actividad. En la Figura 24 se observa que los elementos estructurales fueron vaciados y se realizó su respectivo vibrado para la liberación de burbujas en su interior, de esta forma no se generan cangrejeras u otras patologías en el concreto y acero.

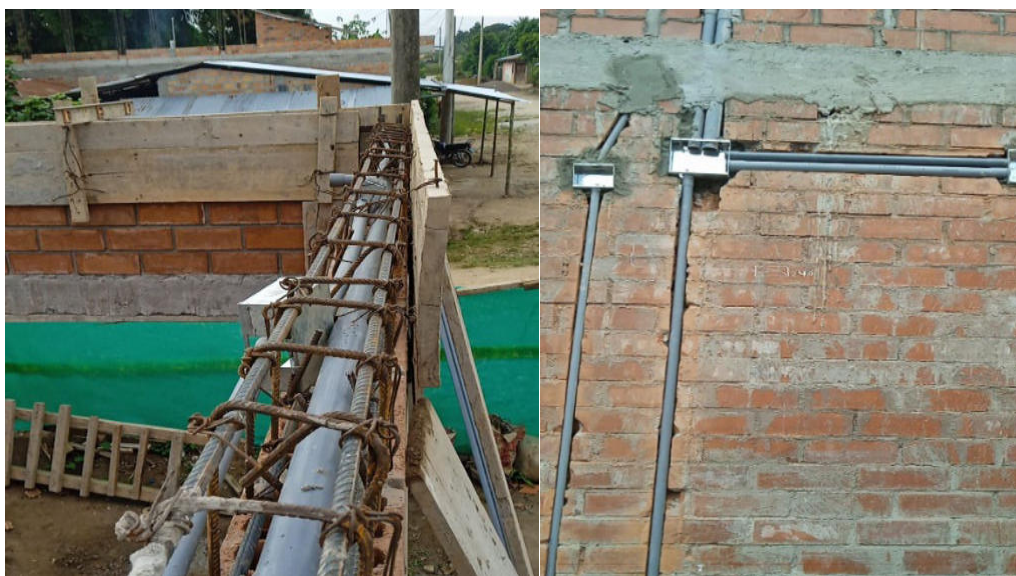
Colocación de tuberías en vigas

Durante la ejecución, debido a la variedad de especialidades se trajeron tuberías y cajas de paso sobre las vigas, fue necesario seguir un proceso estricto para evitar omisiones o errores en su ubicación. En la Figura 25 se observa el cruce de una tubería de 1" SAP con una viga que forma parte de la albañilería confinada del cerco perimétrico, y otra que traspasa una viga en sala de equipo la cual afecta a la estructura ya que trabaja de forma independiente, lo que demanda tener la verificación cuidadosa y pertinente para no dañar la estructura; cabe resaltar, que en las especificaciones técnicas el número máximo de curvas es 3.

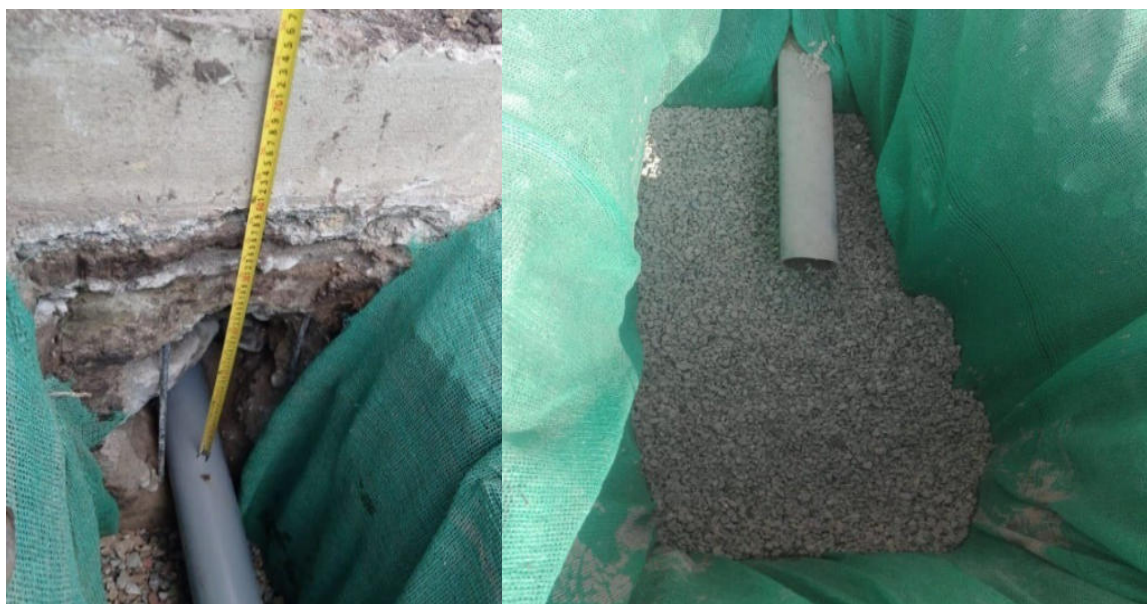
Tubería de drenaje pluvial

En la Figura 26 se puede apreciar el cruce de la tubería de 4", por el cimiento armado; lo cual, es incorrecto y afecta la estructura, dejando el acero expuesto a la corrosión y deterioro futuro del elemento.

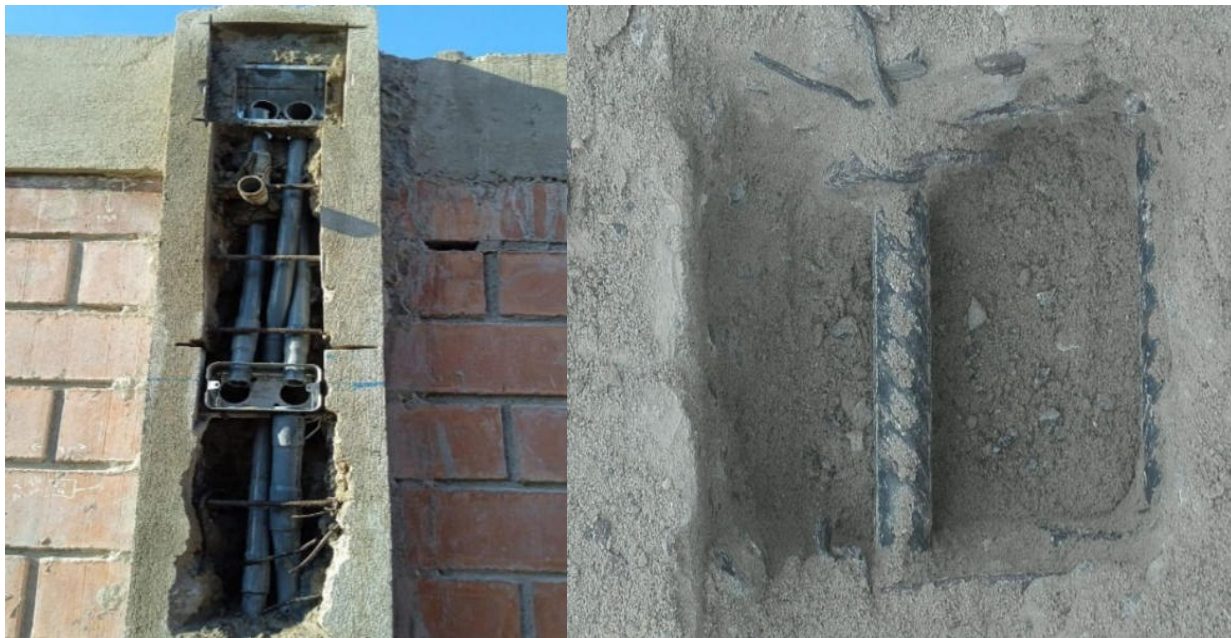
Tubería y cajas de paso en columnas

Debido a las especialidades necesitadas para la ejecución de los nodos, es necesario colocar las cajas en los puntos indicados en los planos. En la Figura 27 se observan errores en la instalación, que debilita a las columnas (principalmente el acero) lo que puede afectar su comportamiento estructural. Cabe indicar que es una columna parte de la albañilería confinada que pertenece al patio, se puede apreciar el nivel detalle en la colocación de tubería afectando su función y calidad.

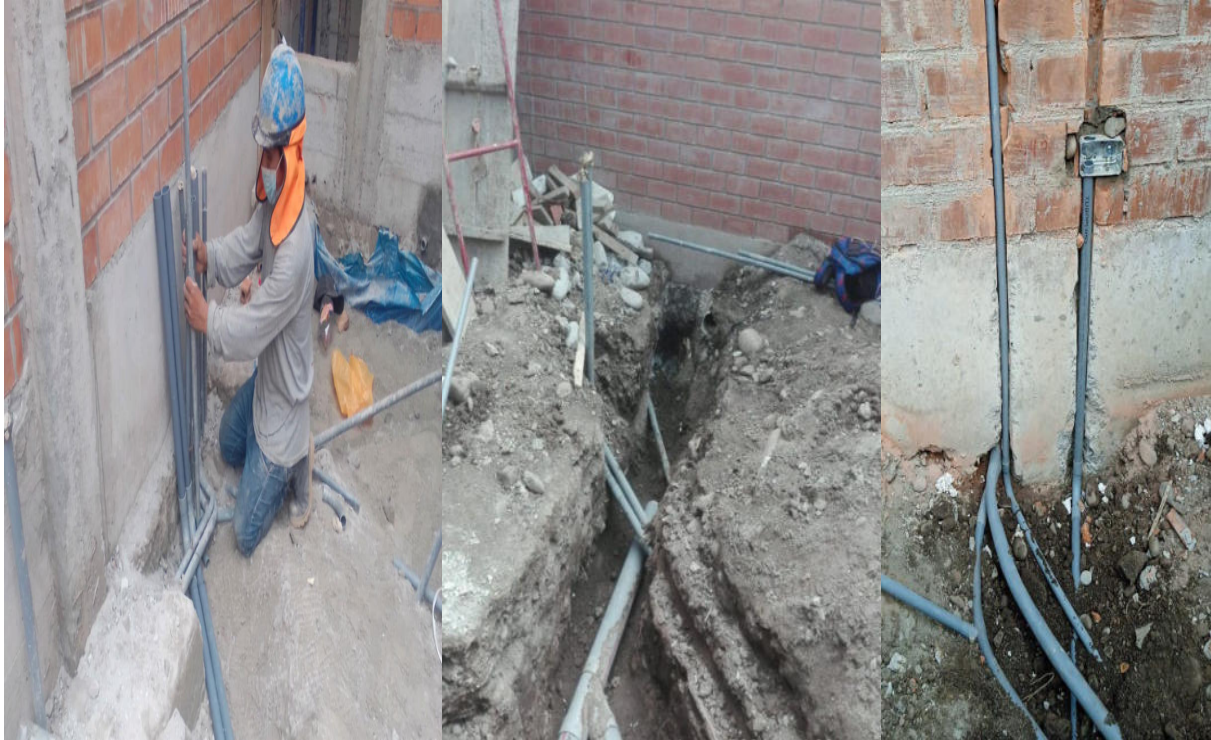
Cruce de tuberías

La acumulación de especialidades en tubería no solo se presenta en vigas y columnas sino también por el suelo; como es el paso de tuberías eléctricas, sanitarias, de comunicación, seguridad y pluvial. Por lo tanto, es necesario conocer los circuitos de tuberías para poder obtener un buen proceso constructivo. En la Figura 28 se aprecia la acumulación de tuberías, que genera un roce entre ellas lo que puede causar roturas, durante el proceso de compactación del suelo; por ello se requiere identificar alturas o distanciamientos entre estas.

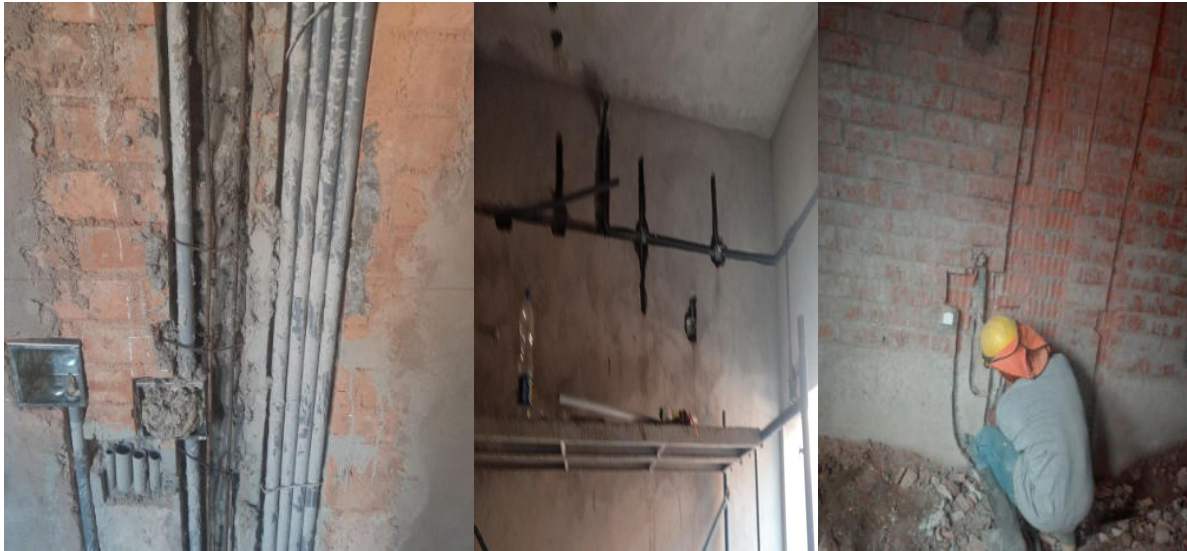
Tuberías en muro portante en la sala de equipo

Las tuberías y cajas de paso deben estar ubicados de acuerdo con el reglamento para no afectar el comportamiento del muro. En la Figura 29 se aprecia una cantidad de tuberías y cajas de paso adosadas al muro de la sala de equipo, esto puede causar grietas en el muro y considerando el espacio que tiene la función de albergar equipos altamente sensibles, se requiere tomar todas las previsiones posibles.

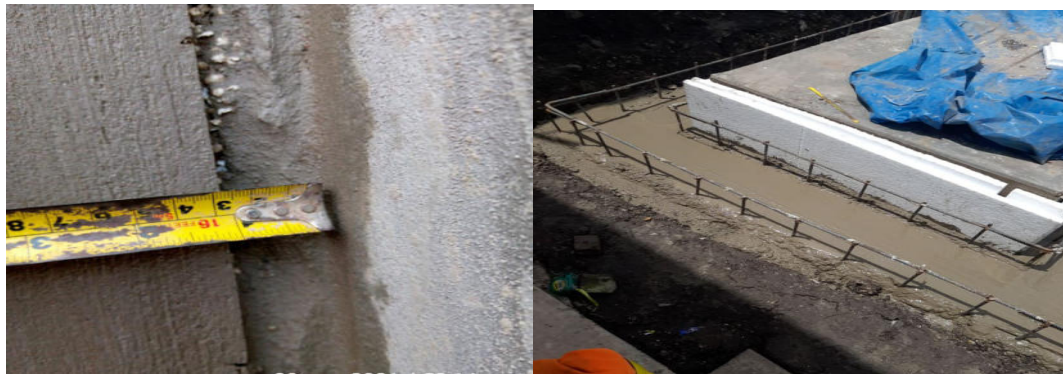
Juntas sísmicas

Para que los elementos funcionen correctamente necesitan de juntas de dilatación, de esta forma se absorbe los movimientos de dilatación y contracción en cada elemento. En este caso, la junta fue de 1" para elementos verticales entre columnas y muro, en las losas armadas de 1" y en la losa de la sala de equipo junta de 2" entre losa y cuneta de derrame de petróleo. En la figura 30 se evidencia que las juntas están acumuladas de concreto, las cuales deben estar limpias para garantizar el correcto trabajo por la cual fue diseñado. Se hizo una mala práctica, al no respetar la junta de dilatación, tomando en cuenta que en el proceso se exigió que se note las juntas y así verificar que la estructura pueda contraerse o dilatarse.
