Evaluación del proceso constructivo y su influencia en la calidad de las
viviendas autoconstruidas en el Distrito de Nueva Cajamarca

**TRABAJO DE SUFICIENCIA PROFESIONAL PARA OPTAR EL
TÍTULO PROFESIONAL DE INGENIERO CIVIL**

Wesley Yerovi Vicente Dominguez

Rioja, Perú
2023

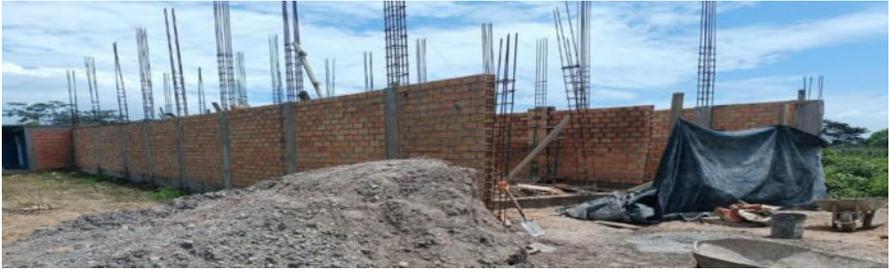
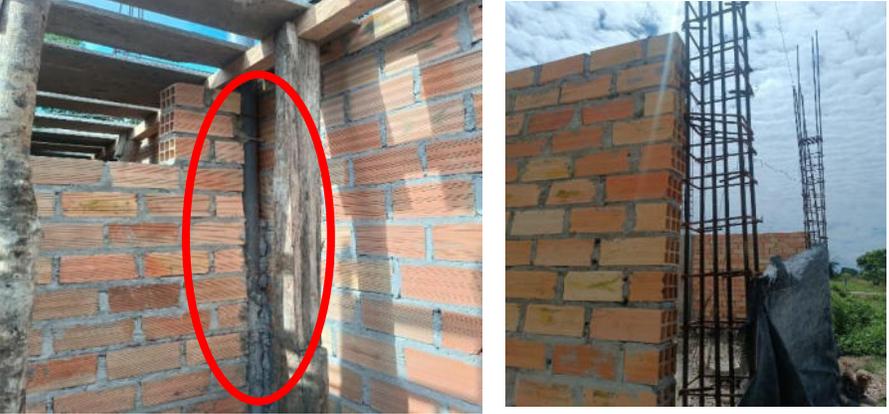
Tabla 1*Estudio de fallas en la edificación N° 01 - muros*

Análisis	<p>Se logra visualizar en las imágenes que el ladrillo empleado no es adecuado, siendo un ladrillo artesanal tipo pandereta. Además de percibir que el mortero es superior a los 1.50 cm que indica la norma E070-Albañilería, como también se observa un fallo en el procedimiento de anclaje entre el muro interno con una lateral que es producto del pase de tubería.</p>
Solución	<p>Hacer uso adecuado del ladrillo teniendo en cuenta que el sistema planteado es de albañilería confinada y debe emplearse ladrillo King Kong 18 huecos, con el tipo endentado. Distribuir adecuadamente la altura de los ladrillos para tener un espesor de mortero como indica la normativa, además de considerar montantes en puntos estratégicos que no vulneren el comportamiento estructural de la vivienda.</p>

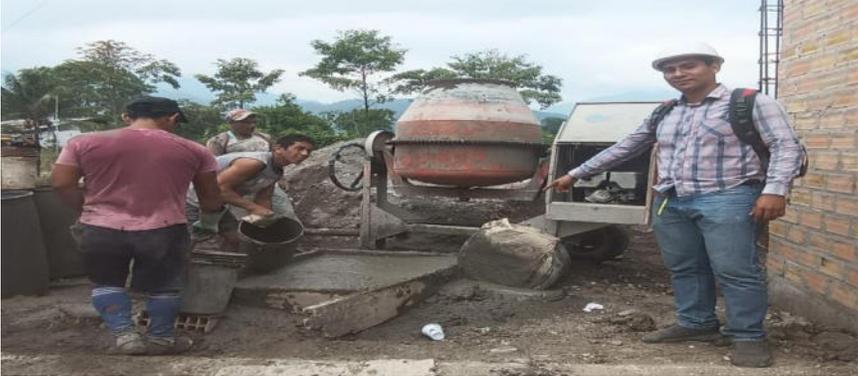
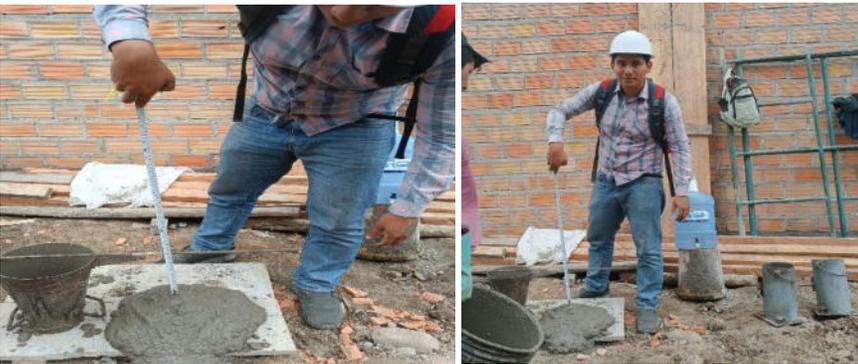
Tabla 2*Estudio de fallas en la edificación N° 01 – control de mezcla*

<p data-bbox="402 1142 1385 1507">Se logró observar la trabajabilidad de la mezcla, mediante el ensayo de SLUMP, donde se obtuvo un resultado de 10 pulg, siendo superior a lo permitido para elementos estructurales (recomendable 5 pulg). Además se observa que el material empleado para el vaciado es hormigón y se está dosificando el concreto con baldes. Se procedió con la recolección de testigos de concreto para corroborar la resistencia del concreto empleado, mediante ensayos de compresión.</p>
Solución	<p data-bbox="402 1570 1385 1711">Realizar necesariamente el diseño de mezcla para una resistencia de $f'c=210$ kg/cm² para tener una dosificación correcta como la trabajabilidad del concreto.</p>

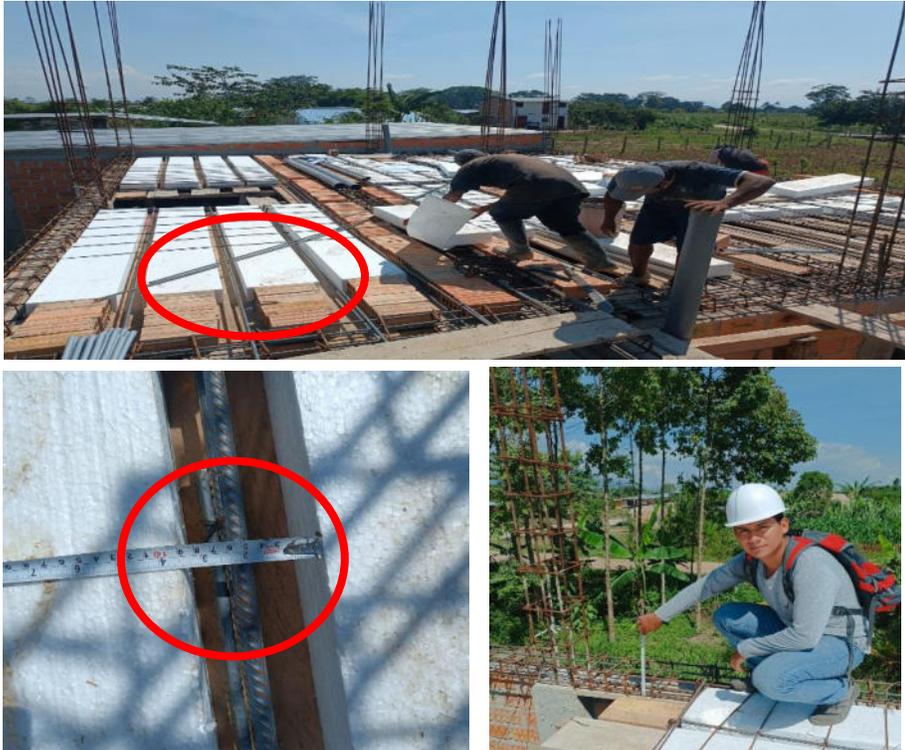
Análisis	<p>Se observa en la imagen que tanto las vigas principales, secundarias y viguetas no tiene el recubrimiento mínimo, en el caso de las viguetas no cuenta la sección que indica en los planos estructurales. Además, se observa la variación de material de relleno como ladrillos y panderetas con tecnopor sin considerar dimensiones y cualidades, comprometiendo el comportamiento estructural de la losa aligerada y de la estructura en general.</p>
Solución	<p>Uniformizar el material de relleno de losa aligerada teniendo en cuenta las características de los materiales y según los cálculos estructurales con la cual fue diseñada. Para el recubrimiento y dimensiones de la vigueta se reorganizaron los ladrillos.</p>

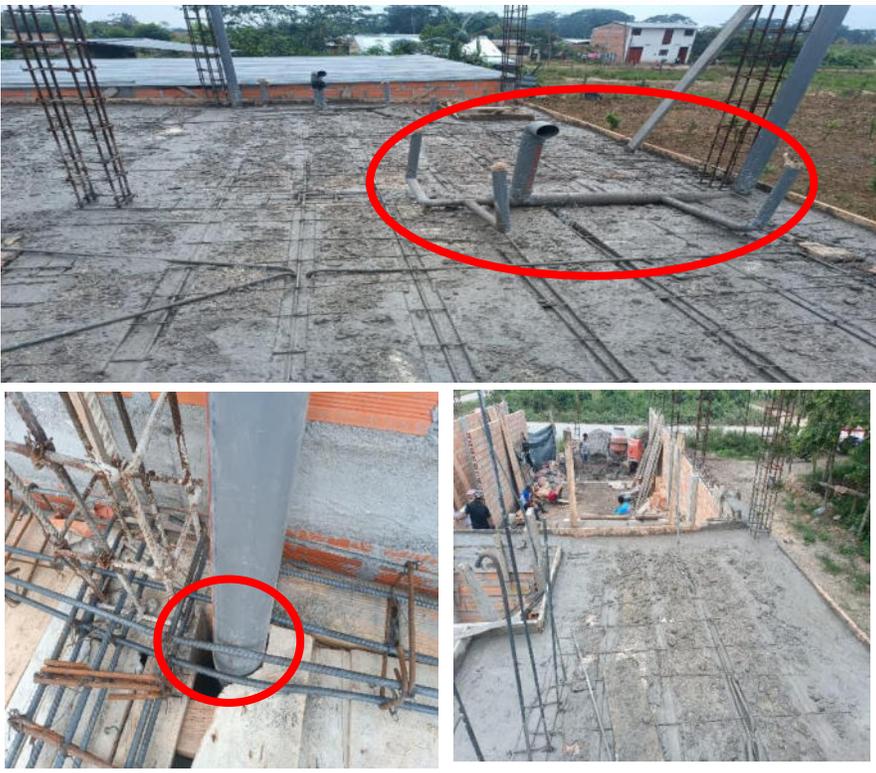
Tabla 4*Estudio de las fallas en la edificación N° 01 - tuberías*

Análisis	<p>Se observa que las tuberías de desagüe intersecan las vigas perimetrales de la vivienda, además, los puntos de luz se habían ubicado en las viguetas. Comprometiendo el comportamiento estructural de la vivienda, haciéndola vulnerable ante el sismo.</p>
Solución	<p>Para estas deficiencias las tuberías mayores a 2" deben ir en falsas columnas, reformulando los puntos de montantes. Del mismo modo las puntos de luz deben ubicarse en los rellenos (tecnopor o ladrillo) mas no en las viguetas</p>

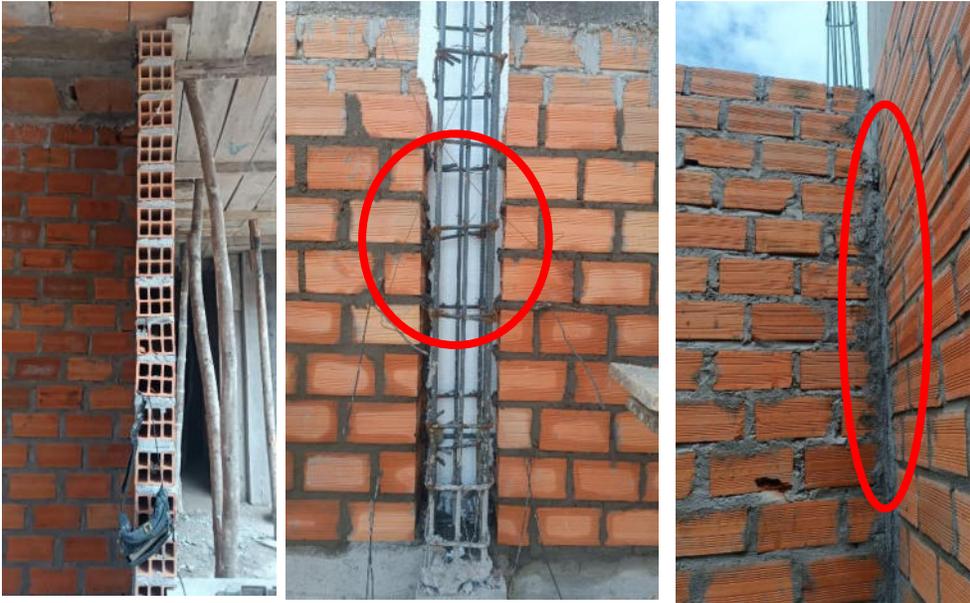
Análisis	<p>Se logra visualizar que la albañilería empleada no es la adecuada para muro confinados, al mismo tiempo se observa que no hay verticalidad en los muros, presentados desplomes, como también, falló en el procedimiento de anclaje entre el muro interior y el perimetral, generando una grieta en la intersección.</p>
Solución	<p>Hacer uso de ladrillo King Kong 18 huecos por las características físicas mecánicas que posee. Distribuir adecuadamente la altura del muro para poder controlar las juntas de mortero con un máximo de espaciamiento de 1.50 cm.</p>

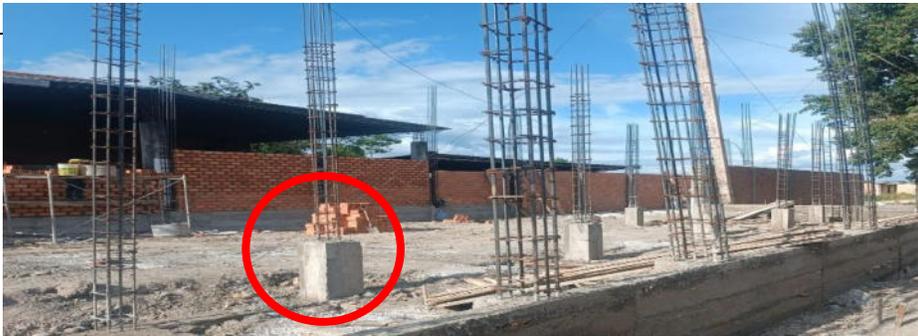
Análisis	<p>Se logra visualizar que los elementos de concreto armado fueron vaciados con material hormigón, cuya dosificación se realizó con baldes, además, se observó que las columnas están vaciadas a una altura que no guarda relación con la distribución del acero, generando una junta fría y que la disipación de las cargas laterales producto de sismos se centre en las zonas menos reforzadas.</p>
Solución	<p>Se planteó realizar el ensayo granulométrico al hormigón para determinar sus características físico mecánicas si son las adecuadas. Para la solución de las columnas se planteó la redistribución de los estribos de tal manera que su desempeño sísmico sea adecuado.</p>

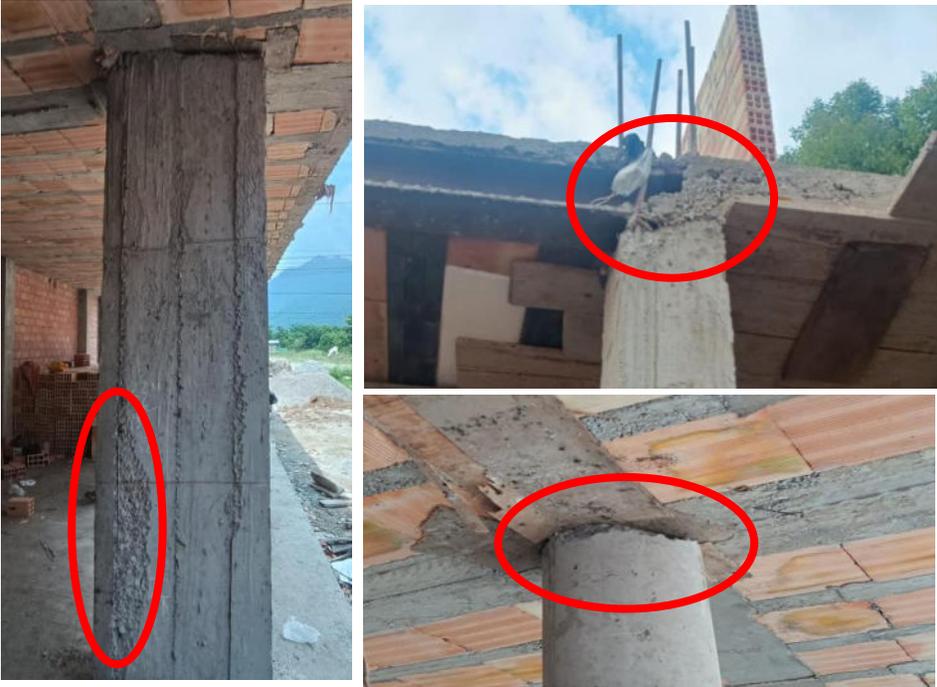
Análisis	<p>Se logra visualizar las cangrejas y el escarificado de las columnas, esto debido al encofrado deficiente y a la falta del vibrado de concreto para reducir los espacios de aire interno. Además, se observa un deficiente anclaje entre la losa aligerada, vigas y las columnas.</p>
Solución	<p>Asegurar el encofrado con materiales adecuados y emplear el vibrador de concreto para reducir cangrejas y en las uniones deficientes emplear aditivos expansivos que permitan mejorar la integridad estructural de la vivienda.</p>

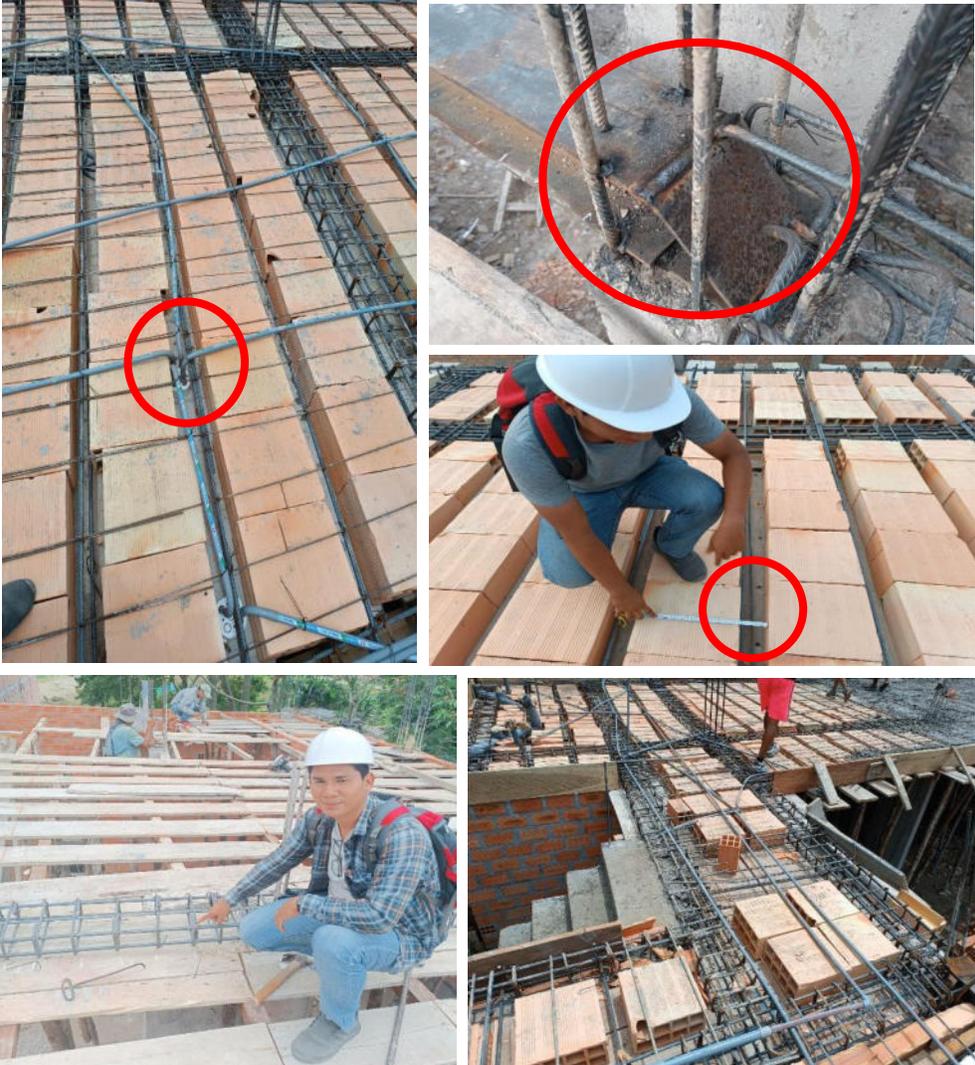
Análisis	<p>Se puede visualizar en las imágenes que se comprometió la integridad estructural de la losa aligerada al cortar y soldar el acero de las columnas en la estructura metálica, además de ubicar puntos de luz en las viguetas y que éstas no cuenten con la sección ni el recubrimiento mínimo. Sumado a ello que los estribos de las vigas no cuentan con el gancho de 135° grados como indica la norma E060</p>

Solución Emplear personal capacitado para el control de calidad de materiales, que sepan interpretar los planos y no comprometen la calidad estructural. Para el caso se redistribuye los ladrillos para obtener la sección de la vigueta y se reformuló los puntos de luz en los ladrillos de relleno. Además, se corrigió los ganchos de los estribos como indica la normativa

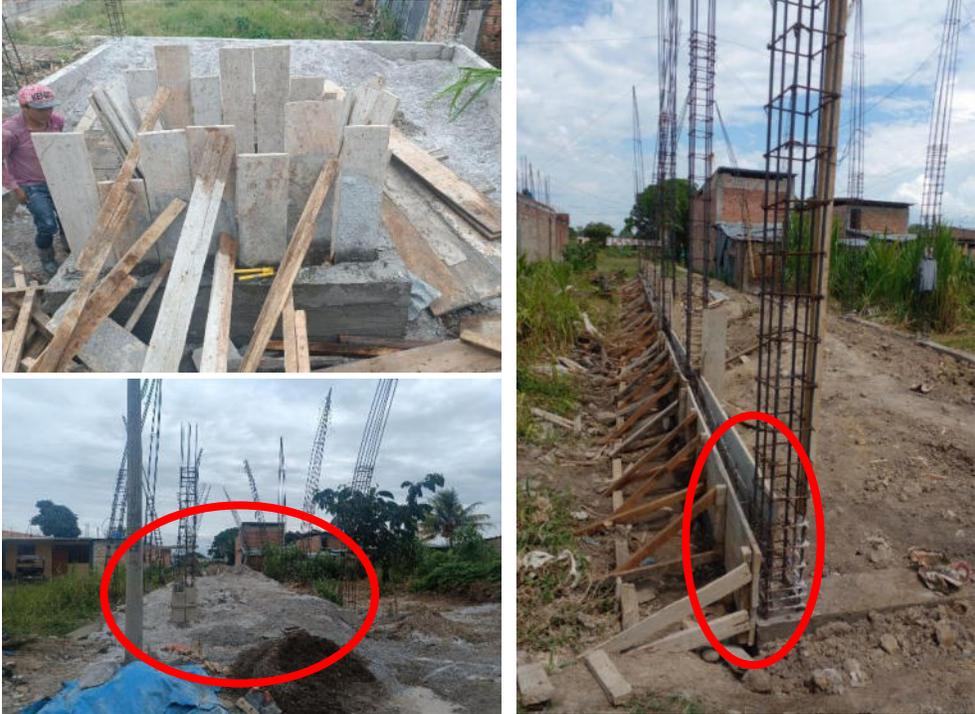
Análisis	<p>Se logró visualizar que los elementos de concreto armado fueron vaciados con material hormigón, cuya dosificación se realizó con baldes. Además, se observó que las columnas están vaciadas a una altura que no guarda relación con la distribución del acero, generando una junta fría y que la disipación de las cargas laterales producto de sismos se centre en las zonas menos reforzadas.</p>
Solución	<p>Se planteó realizar el ensayo granulométrico al hormigón para determinar sus características físico mecánicas si son las adecuadas. Para la solución de las columnas se planteó la redistribución de los estribos de tal manera que su desempeño sísmico sea adecuado.</p>

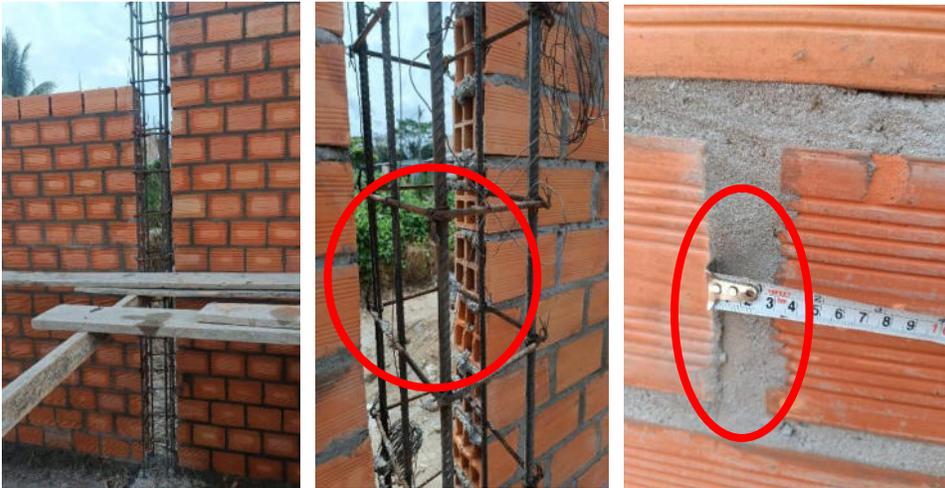
Análisis	<p>Se logró visualizar que la albañilería empleada no es la adecuada para muro confinados, al mismo tiempo se observa que la verticalidad en los muros es deficiente. Además, se observa que el procedimiento de confinamiento entre muro y columnas no es la adecuada, ausencia de ganchos o alambre #8 y carencia de endentado. También se percibe el déficit de control en el espesor de mortero.</p>
Solución	<p>Hacer uso de ladrillo King Kong 18 huecos por las características físicas mecánicas que posee. Distribuir adecuadamente la altura del muro para poder controlar las juntas de mortero con un máximo de espaciamiento de 1.50 cm. Para el confinamiento adicionar los ganchos o acero de 6mm entre muro - columna o generar el muro endentado como indica la norma E070</p>

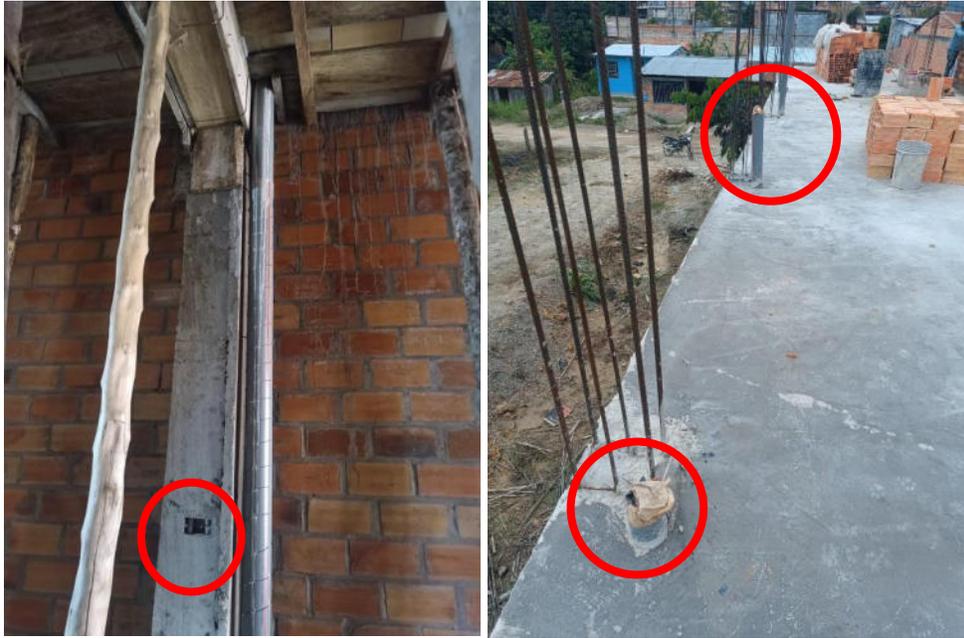
Análisis	Se visualizó la columna con presencia de cangrejera a causa de no emplear vibrador de concreto, además, las tuberías de desagüe intersecan las vigas perimetrales, afectando el comportamiento estructural.
Solución	Para tuberías mayores a 2" se ubica en montantes o falsas columnas ubicadas en puntos estratégicos que no afecten el comportamiento estructural.

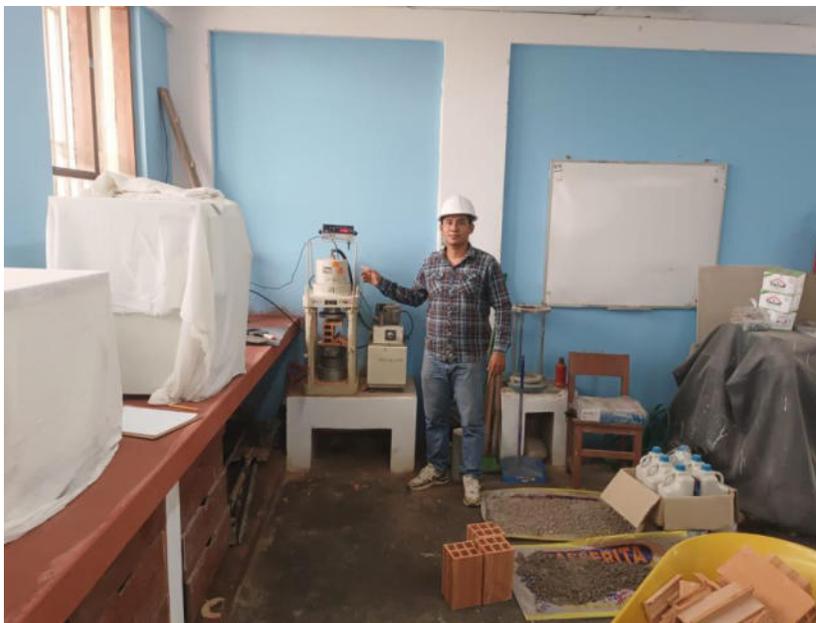
Ensayo a la compresión del ladrillo pandereta

Nota. Se realizó la ruptura del ladrillo pandereta y los valores obtenidos se compararon con la resistencia requerida según la normativa E070-Albañilería.

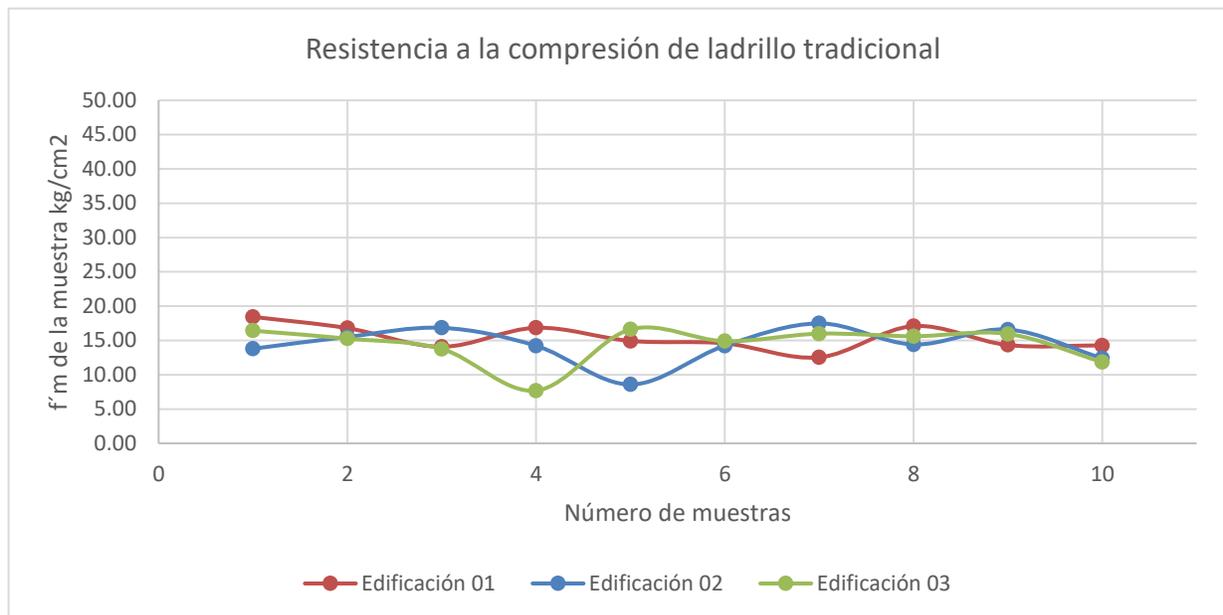
Comparación de resistencias de los ladrillos tradicionales empleados en las edificaciones

Por lo mostrado en la Figura 11, producto de la comparación de los resultados obtenidos del ensayo a la compresión y plasmados en la tabla 19,20 y 21. Del cual se infiere que, el ladrillo tradicional (pandereta) usado como albañilería confinada y muro portante no cuenta con la cualidad principal de resistencia mínima que indica la normativa E070 “Albañilería”, con un valor de 50 kg/cm². Del cual, la primera edificación registra un valor máximo a la compresión de 18.44 kg/cm², para la segunda edificación el valor máximo de 17.48 kg/cm² y por último el valor máximo de 16.61 kg/cm².

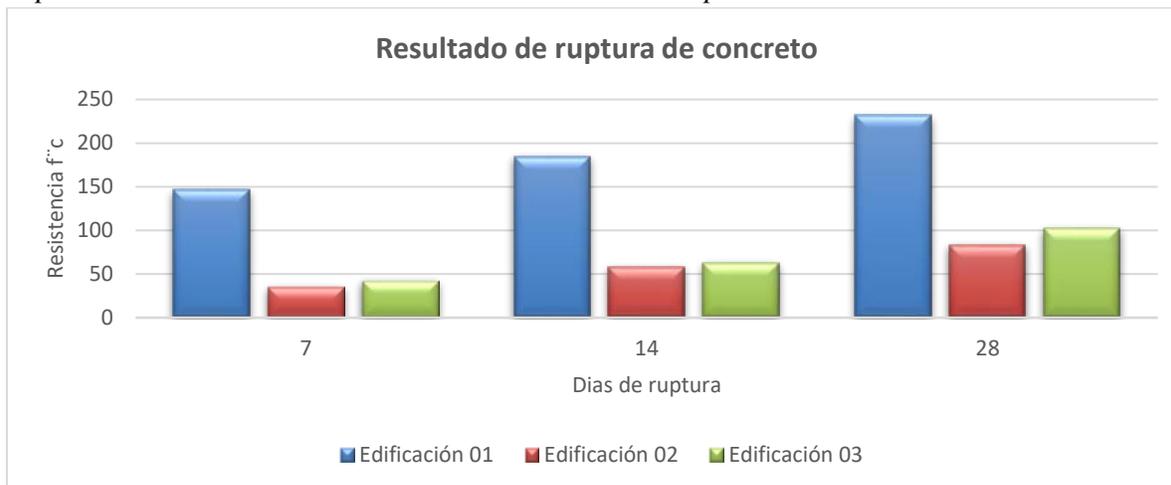
Comparación de los estudios de resistencia del concreto por edad

Por lo mostrado en la figura 12, producto de la comparación de los resultados de las tablas 22, 23 y 24 rupturas de testigos de concreto a los 7, 14 y 28 días. Del se infiere que, la edificación 01 cumple con la solidez de diseño $f'c=210 \text{ kg/cm}^2$ a los 28 días, mientras que las demás edificaciones no cumplen. Del cual, la primera edificación registra un valor máximo de 231.78 kg/cm^2 , para la segunda edificación el valor máximo de 83.19 kg/cm^2 y por último el valor máximo de 102.35 kg/cm^2 . Con ello se estimó el desempeño de los elementos estructurales y la vulnerabilidad a la que está expuesta.

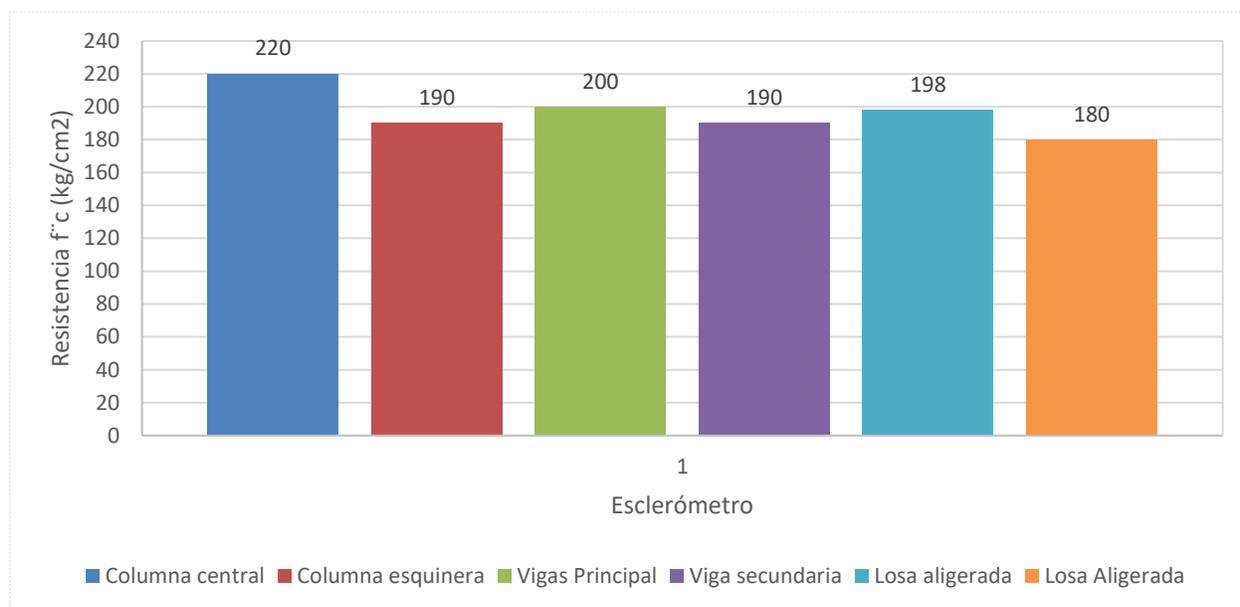
Comparación de la resistencia del concreto en los elementos de la edificación 01

De la Figura 13, producto de la comparación de los resultados de las tablas 25, 26 y 27 ensayo de rebote o esclerómetro en base a 9 puntos por elemento estructural, se obtuvo como resultado que la columna central presenta una resistencia de 220 kg/cm², siendo superior a la específica en las normativas y especificaciones técnicas, a comparación de los demás elementos estructurales que no cumplen con la resistencia requerida, siendo inferior a $f'c=210$ kg/cm². Del cual, se estimó el desempeño de los elementos estructurales y la vulnerabilidad a la que está expuesta.

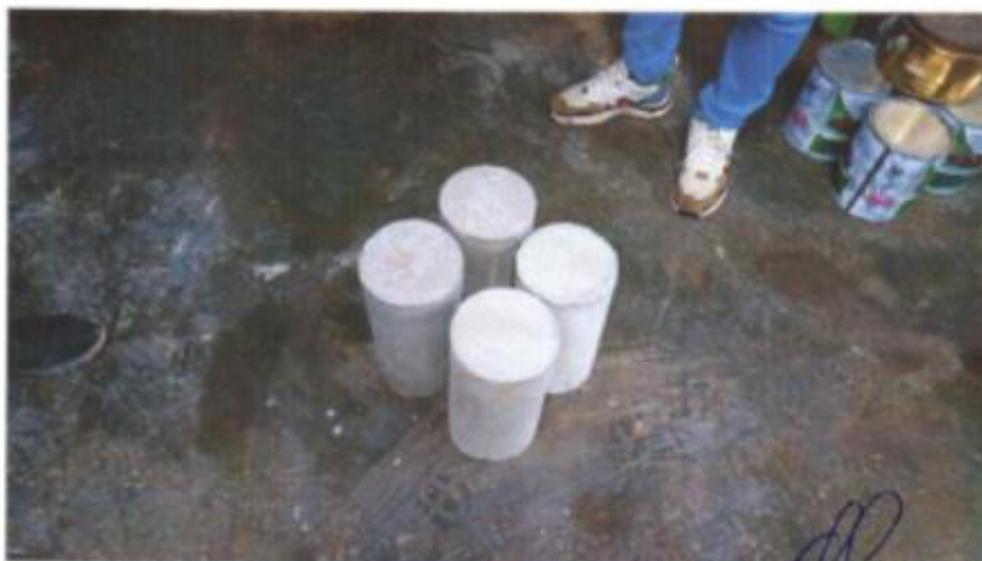
- ✓ Se observa los testigos de concreto que serán sometido a las fuerza de compresión con fallas como corte
