UNIVERSIDAD CATÓLICA SEDES SAPIENTIAE
FACULTAD DE INGENIERÍA

“Evaluación de las condiciones del pavimento flexible y
planteamiento de técnicas de conservación de la Av. Vienrich
del distrito de Tarma – 2019”

**TESIS PARA OPTAR AL TÍTULO PROFESIONAL
DE INGENIERO CIVIL**

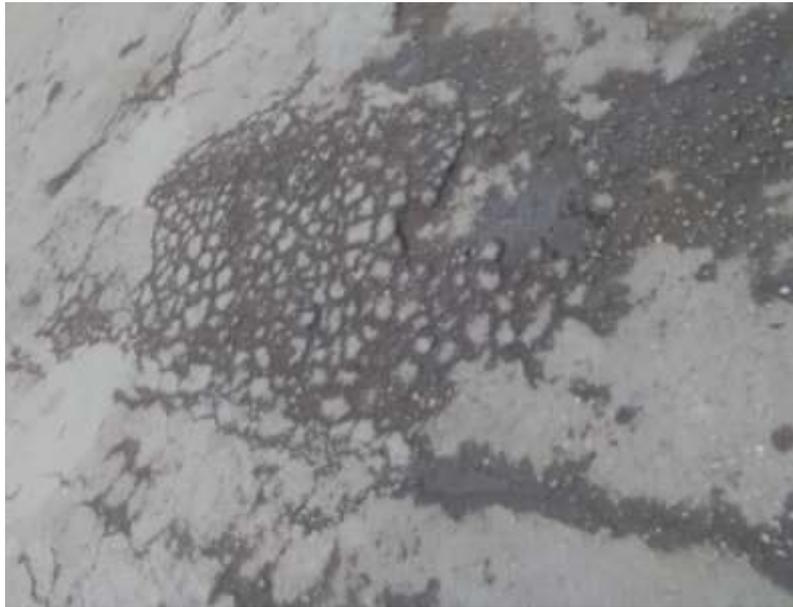
Figura 30 Falla tipo piel de cocodrilo.

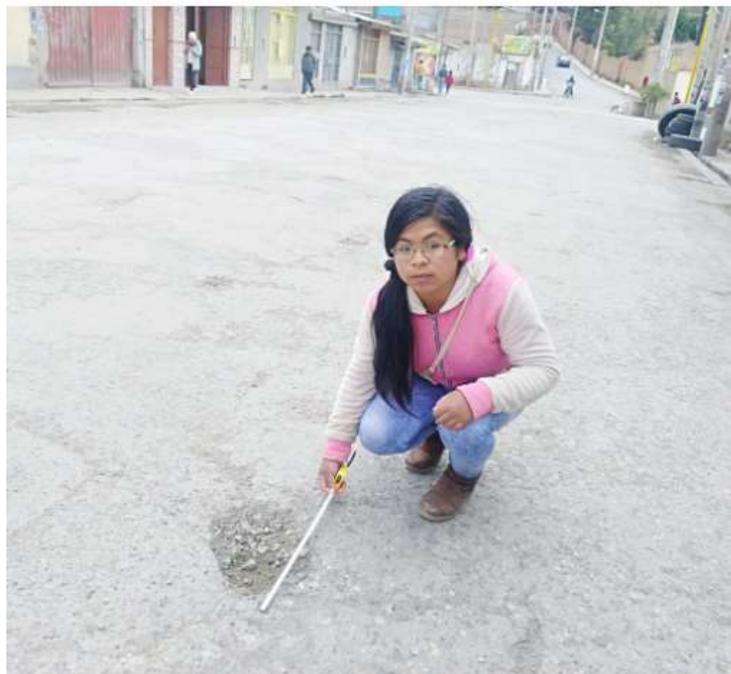
Figura 31 Tesista realizando la medición de la falla desintegración por bache de pequeña área ubicada en la muestra N°1.

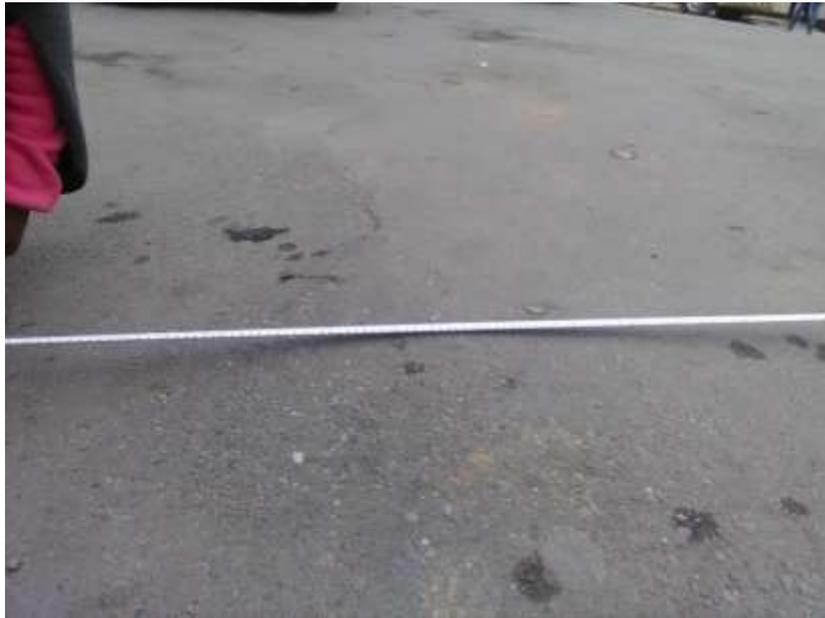
Figura 32 Falla tipo hinchamiento ubicada en el tramo N°5.

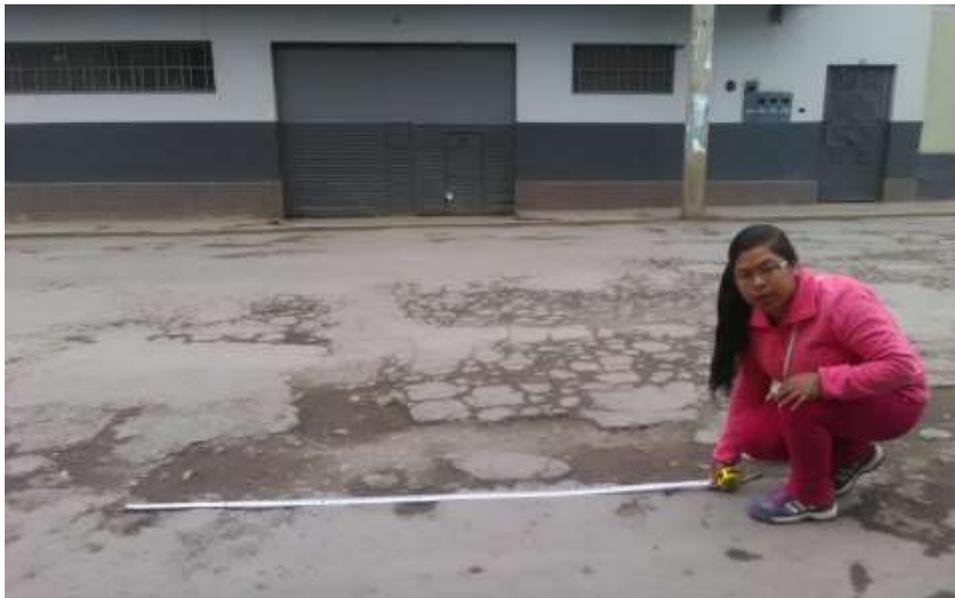
Figura 33 Falla desintegración por baches de gran área.

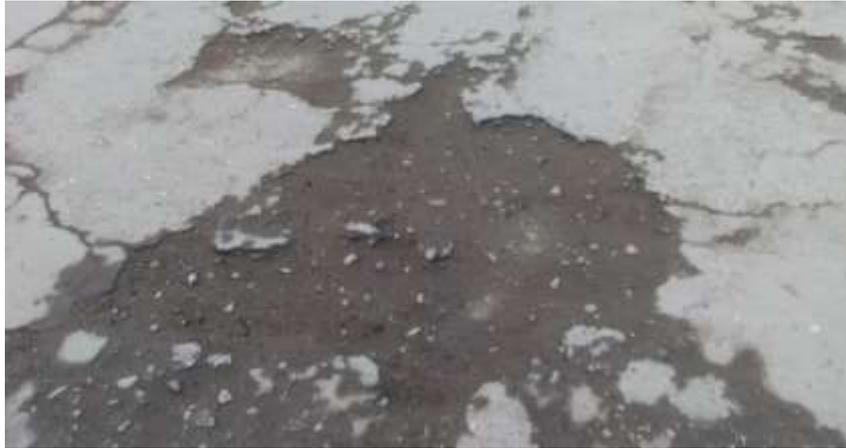
Figura 34 Falla tipo desintegración por baches se severidad media.
Fuente: Elaboración propia.

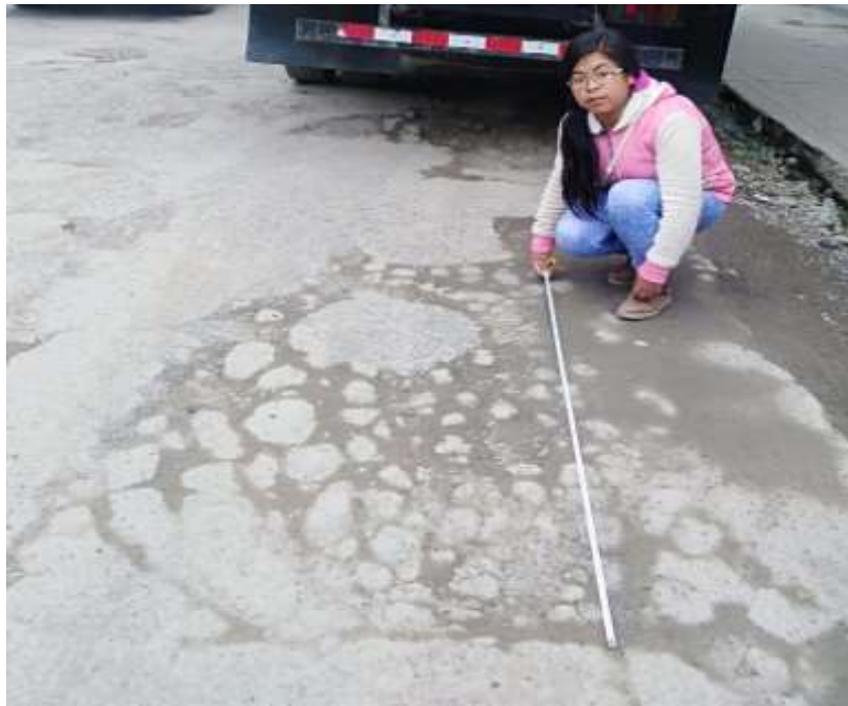
Figura 35 Falla tipo piel de cocodrilo de severidad alta.
Fuente Elaboración propia.

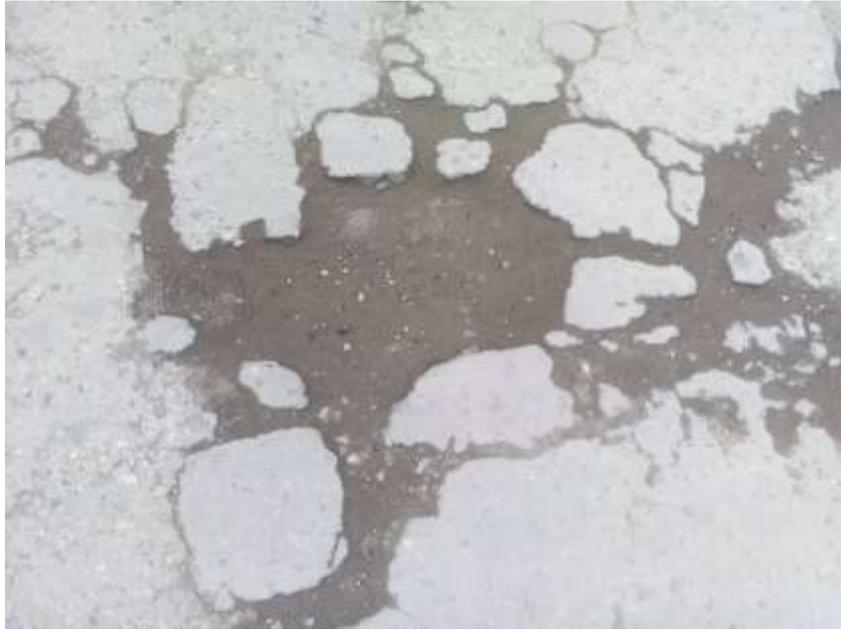
Figura 38 Falla Desintegración por baches severidad media.

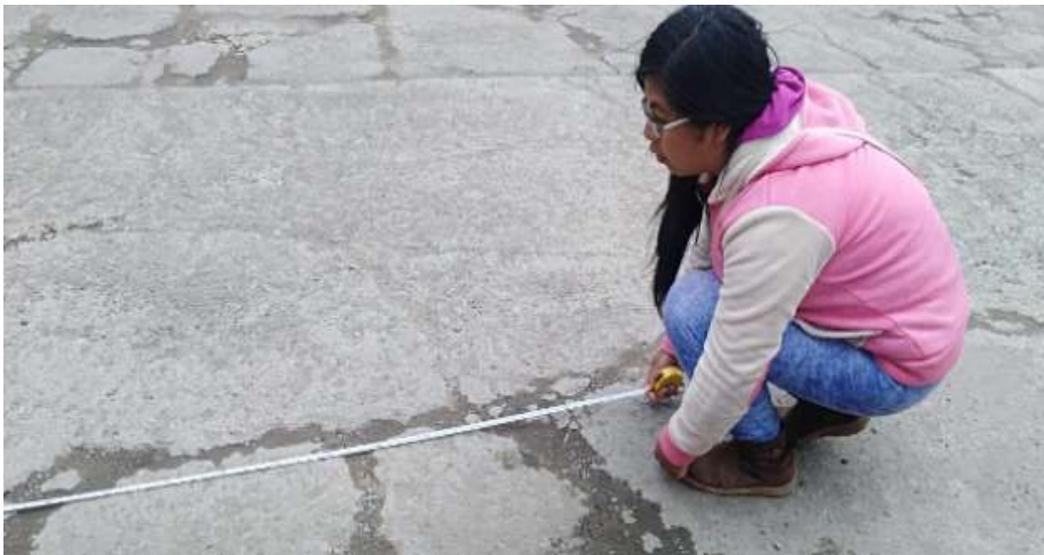
Figura 39 Midiendo una fisura longitudinal en la muestra N°6.

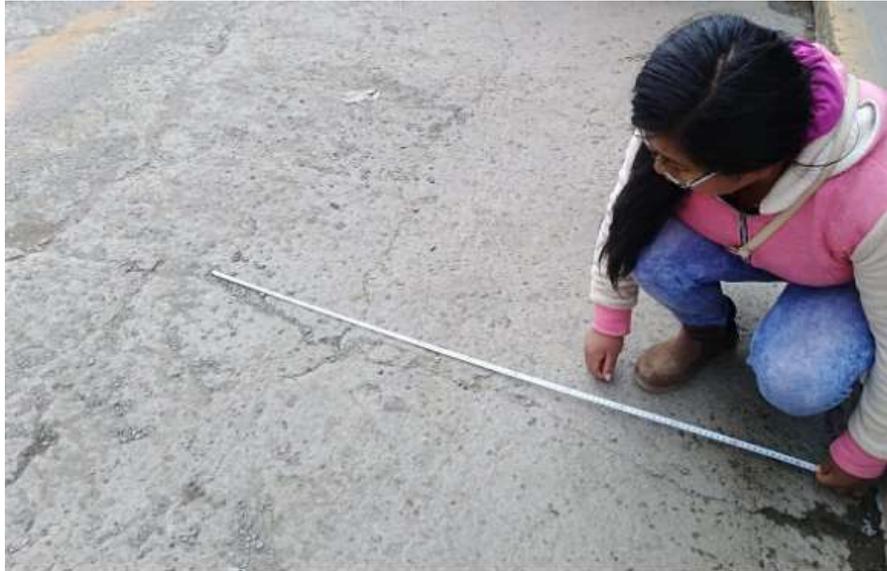
Figura 40 Fisura transversal de severidad media.

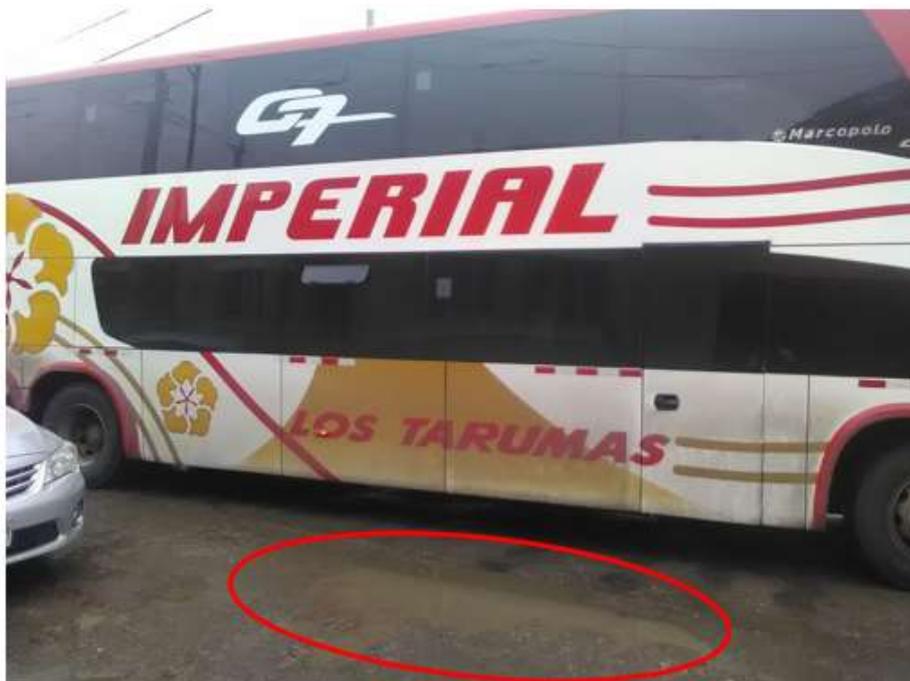
Figura 41 Desintegración por baches ubicada en la muestra N°3.

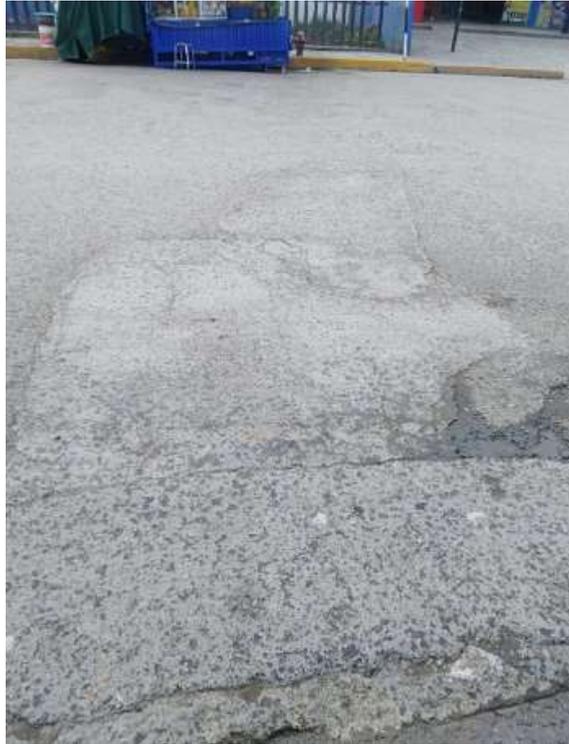
Figura 42 Falla de tipo parches ubicada en la muestra N°5.

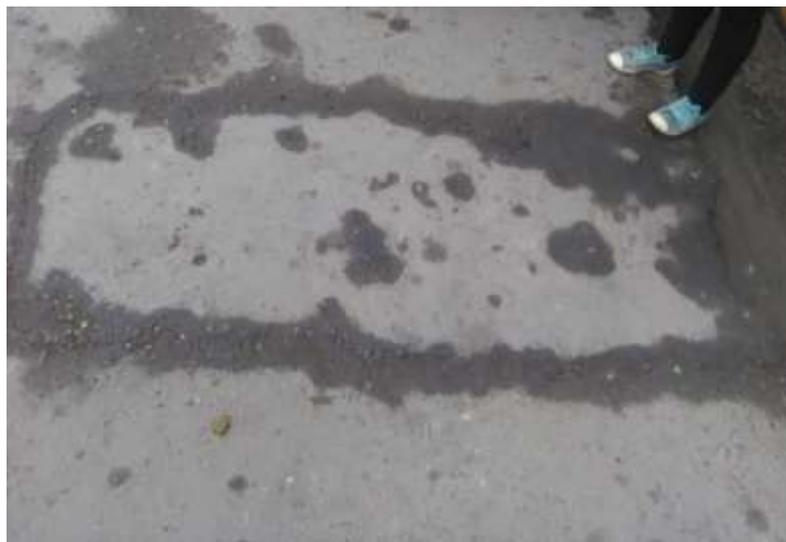
Figura 43 Falla de tipo parche.
