FACULTAD DE INGENIERÍA

Diseño de la Estructura del Pavimento para la Carpeta Asfáltica en la
Av. Vienrich del Empalme PE-22B, en la Ciudad de Tarma - 2022

**TRABAJO DE SUFICIENCIA PROFESIONAL PARA OPTAR
EL TÍTULO PROFESIONAL DE INGENIERO CIVIL**

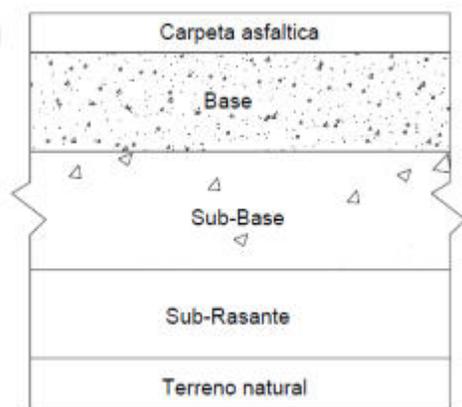
Figura 2

Estructura del Pavimento Flexible

Nota. Adaptado de Estructura de un Pavimentos Flexibles, Humpiri (2015) (p. 47).

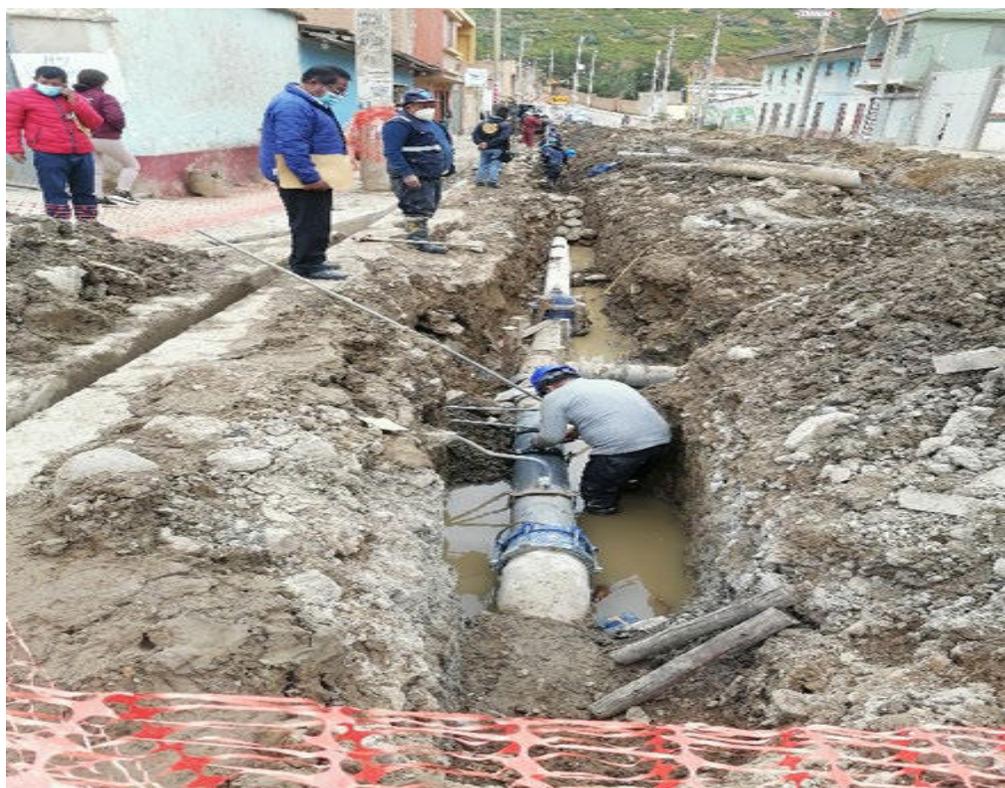
Figura 15

Cambio de Red de Agua

En trabajos posteriores, se realizó visitas al lugar del proyecto, se aprecia que las tuberías son de asbesto (concreto), razón por la cual es necesario un cambio total de la red de agua y desagüe, siendo su influencia en el mejoramiento de la vía un punto importante debido a que, el no contar con un sistema agua potable y desagüe en óptimas condiciones, esto repercutirá en la plataforma de la vía debido a que posteriormente se rompería la vía a fin de solucionar los problemas por asentamiento causados por la rotura de tuberías, puesto que la vía en mención, es

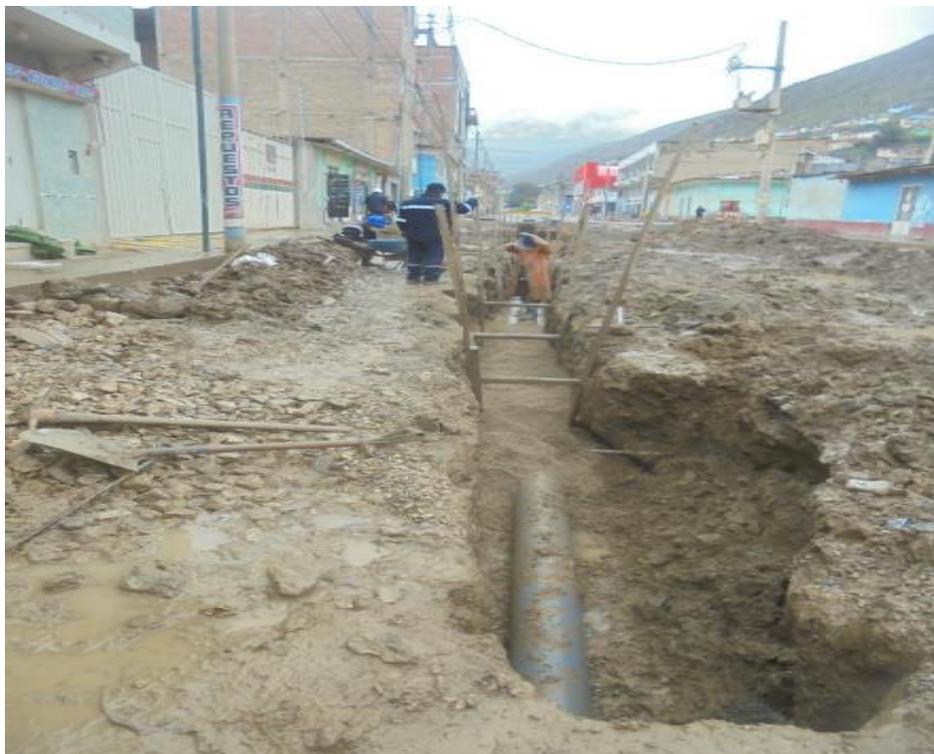
Figura 16

Cambio de Red de Desagüe

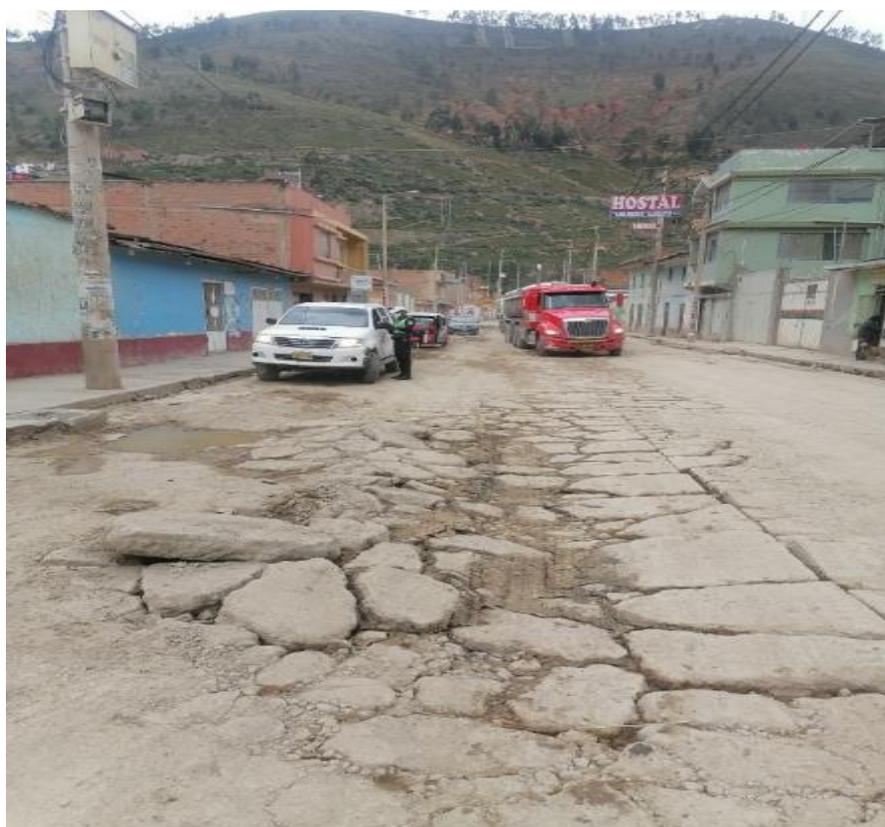
Figura 17

Estado anterior de la Av. Vienrich

En la imagen presentada anteriormente se puede observar el estado inicial de la vía, en la cual se observa que la capa de concreto presenta rajaduras por causal de inestabilidad del terreno de fundación, razones por la cuales se realizó la exploración del suelo de fundación,

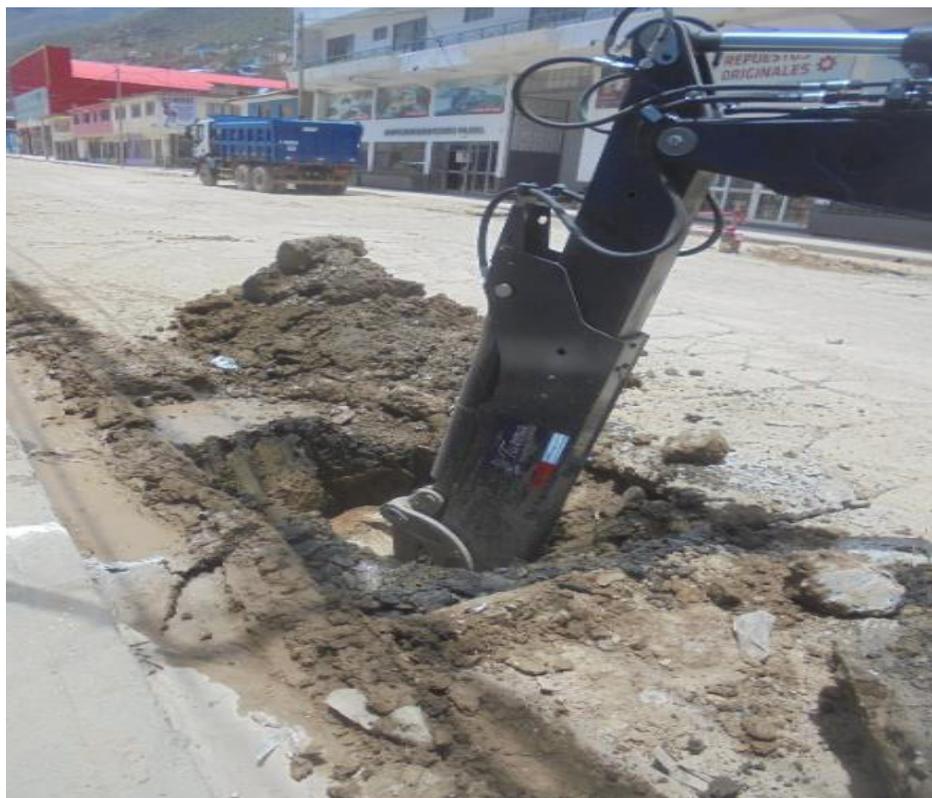
Figura 18

Excavación de Calicatas

Se realizó la exploración de la superficie de rodadura mediante la ejecución de calicatas distribuidas en la Av. Vienrich (C-1), Km. 0+030, lado izquierdo. Av. Vienrich (C-2), Km. 0+120, lado izquierdo, Av. Vienrich (C-3), Km 0+220, lado izquierdo. Del área de estudio se guardaron muestras disturbadas de cada una de las calicatas realizadas, estas se realizaron con la ayuda de una maquinaria retroexcavadora, en un área de 1 m x 1 m y por una profundidad de 2,70 m, identificándose el perfil estratigráfico en cada calicata quedando registrado, asimismo de cada estrato de suelo que se identificó, se guardaron muestras, y que para ser enviadas al laboratorio estas fueron llenadas en paquetes de bolsas de polietileno.

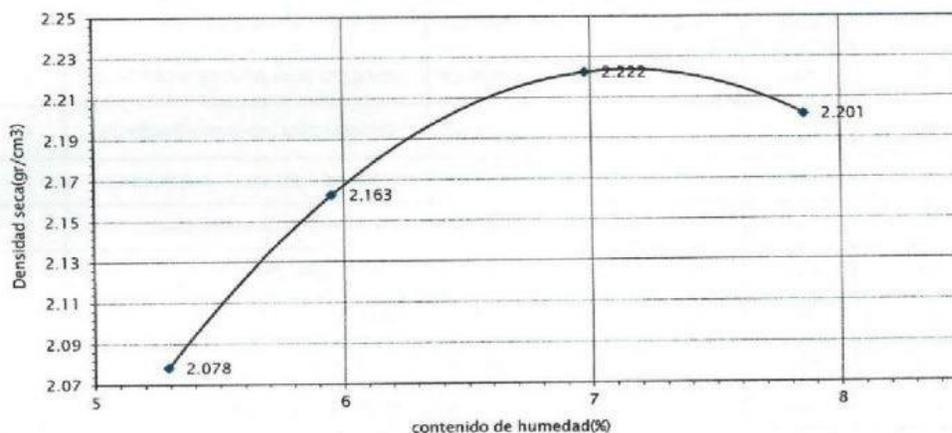
CONTENIDO DE HUMEDAD (%)	5.29	5.95	6.98	7.86
DENSIDAD SECA (GR/CM3)	2.078	2.163	2.222	2.201

MAXIMA DENSIDAD SECA (GR/CM3)	2.225 GR/CM3
OPTIMO CONTENIDO DE HUMEDAD (%)	7.15 %

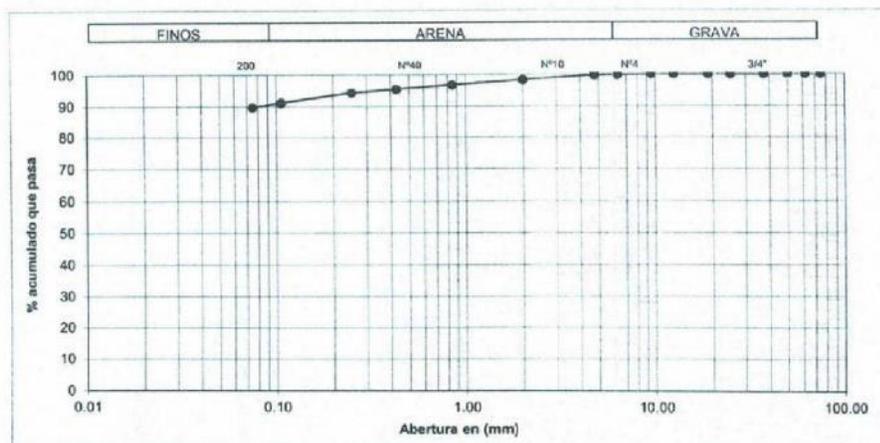
CURVA GRANULOMETRICA

Nº DE CALICATA : 1, M3
 TIPO DE MUESTRA : Terreno de fundación
 PROFUNDIDAD DE ESTRATO (m) : 0.70 - 1.60
 C.H. NATURAL INSITU (%): 35.62
 UBICACIÓN DE CALICATA : Av. VIENRICH, KM 0+030, LADO IZQUIERDDO
 PESO INICIAL SECO DE MUESTRA (gr) : 509

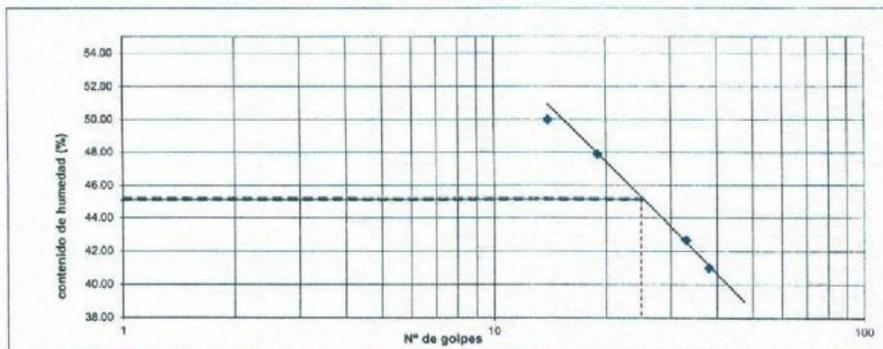
CURVA DE FLUIDEZ

Nº DE CALICATA : 1, M3
 TIPO DE MUESTRA : Terreno de fundación
 PROFUNDIDAD DE ESTRATO (m) : 0.70 - 1.60
 C.H. NATURAL INSITU (%) : 35.62
 UBICACIÓN DE CALICATA : Av. VIENRICH, KM 0+030, LADO IZQUIERDO

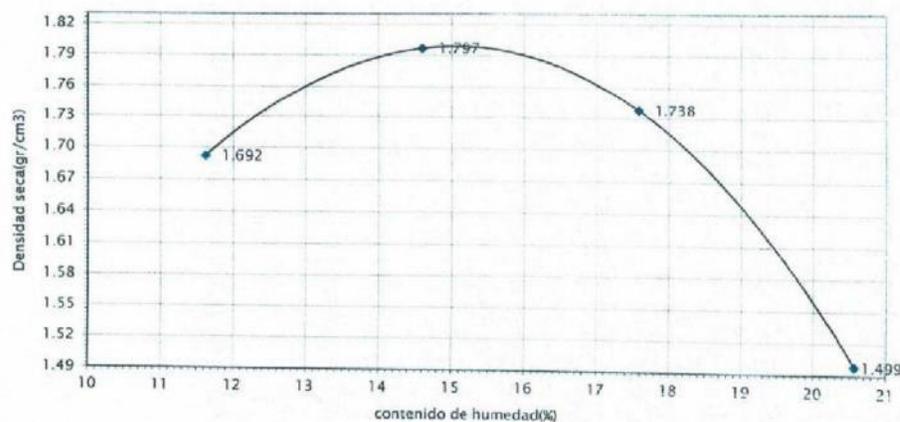
Nº DE CALICATA : 1, M3 PAG. 01 DE 01
 TIPO DE MUESTRA : Terreno de fundación
 PROFUNDIDAD DE ESTRATO(m) : 0.70 - 1.60
 C.H. NATURAL INSITU (%) : 35.62
 UBICACIÓN DE CALICATA : Av. VIENRICH, KM 0+030, LADO IZQUIERDO

CONTENIDO DE HUMEDAD (%)	11.62	14.61	17.59	20.57
DENSIDAD SECA (GR/CM ³)	1.692	1.797	1.738	1.499

MAXIMA DENSIDAD SECA (GR/CM ³)	1.798 GR/CM ³
OPTIMO CONTENIDO DE HUMEDAD (%)	15.11 %

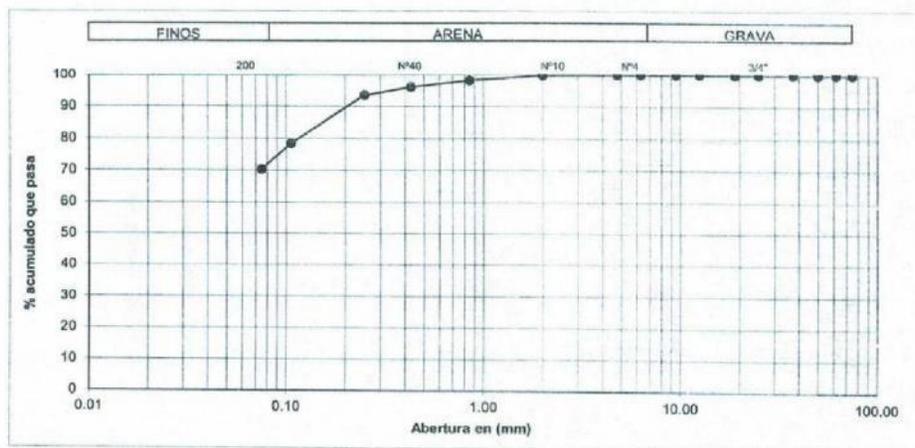
CURVA GRANULOMETRICA

Nº DE CALICATA : 2, M-3
 TIPO DE MUESTRA : Fundación
 PROFUNDIDAD DE ESTRATO : 0.50 - 1.50
 C.H. NATURAL INSITU : 37.23
 UBICACIÓN DE CALICATA : Av. VIENRICH, KM 0+120, LADO IZQUIERDDO
 PESO INICIAL SECO DE MUESTRA (gr) : 803

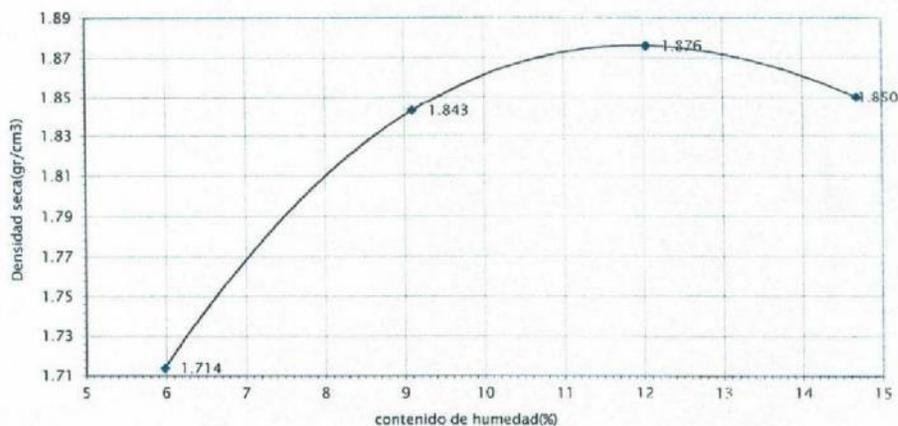
CONTENIDO DE HUMEDAD (%)	5.98	9.10	12.04	14.68
DENSIDAD SECA (GR/CM ³)	1.714	1.843	1.876	1.850

MAXIMA DENSIDAD SECA (GR/CM ³)	1.873 GR/CM ³
OPTIMO CONTENIDO DE HUMEDAD (%)	11.89 %

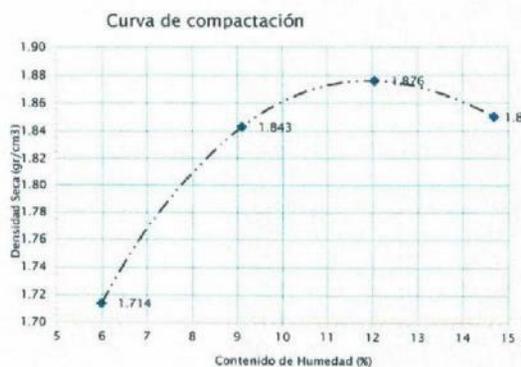
% de máxima densidad	CBR %
100,0	6.6
95,0	5.2

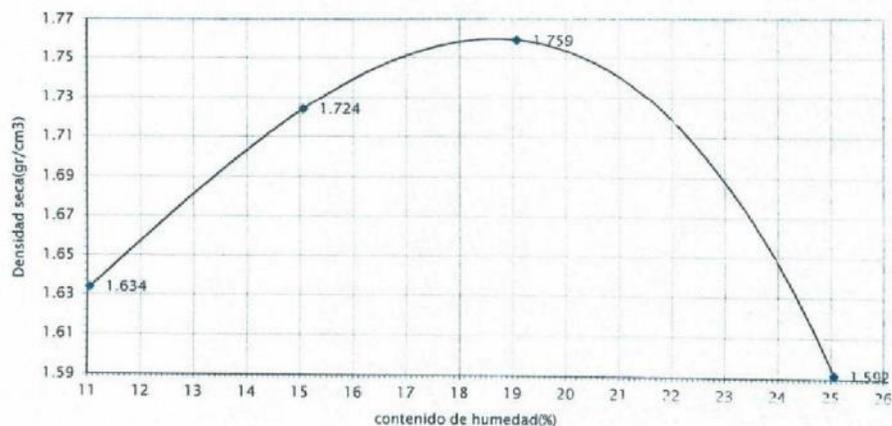
CONTENIDO DE HUMEDAD (%)	11.05	15.07	19.08	25.06
DENSIDAD SECA (GR/CM3)	1.634	1.724	1.759	1.592

MAXIMA DENSIDAD SECA (GR/CM3)	1.758 GR/CM3
ÓPTIMO CONTENIDO DE HUMEDAD (%)	18.88 %

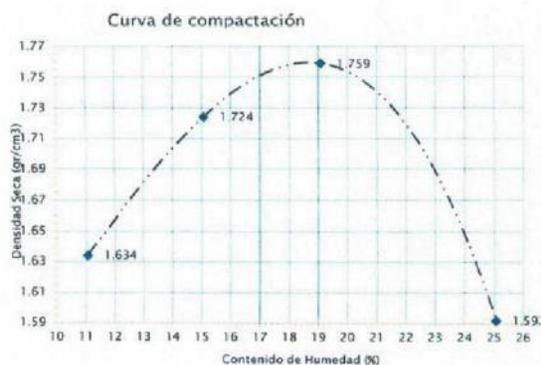
% de máxima densidad	CBR %
100,0	5.6
95,0	3.3

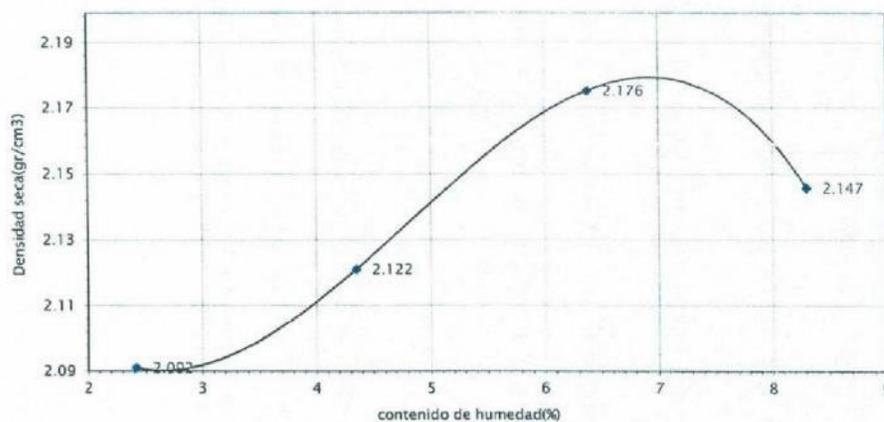
CONTENIDO DE HUMEDAD (%)	2.42	4.35	6.38	8.30
DENSIDAD SECA (GR/CM3)	2.092	2.122	2.176	2.147

MAXIMA DENSIDAD SECA (GR/CM3)	2.181 GR/CM3
OPTIMO CONTENIDO DE HUMEDAD (%)	6.96 %

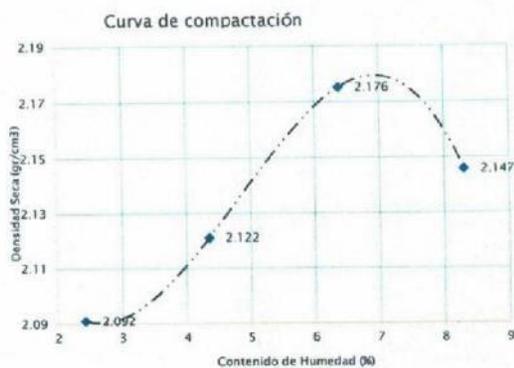
% de máxima densidad	CBR %
100,0	56.2
95,0	39.5

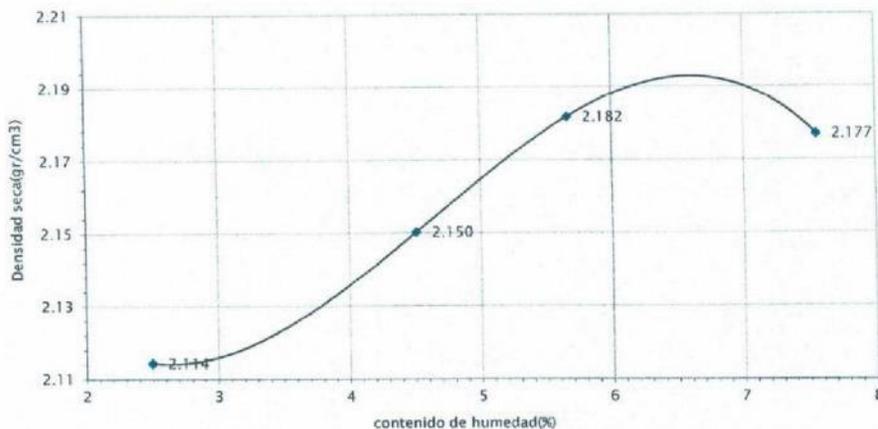
CONTENIDO DE HUMEDAD (%)	2.50	4.51	5.66	7.55
DENSIDAD SECA (GR/CM3)	2.114	2.150	2.182	2.177

MAXIMA DENSIDAD SECA (GR/CM3)	2.205 GR/CM3
OPTIMO CONTENIDO DE HUMEDAD (%)	6.71 %
