Nivel de vulnerabilidad sísmica de las viviendas multifamiliares en
la ciudad de Nueva Cajamarca – Rioja – San Martín

TESIS PARA OPTAR EL TÍTULO PROFESIONAL DE
INGENIERO CIVIL

Rioja, Perú

2022

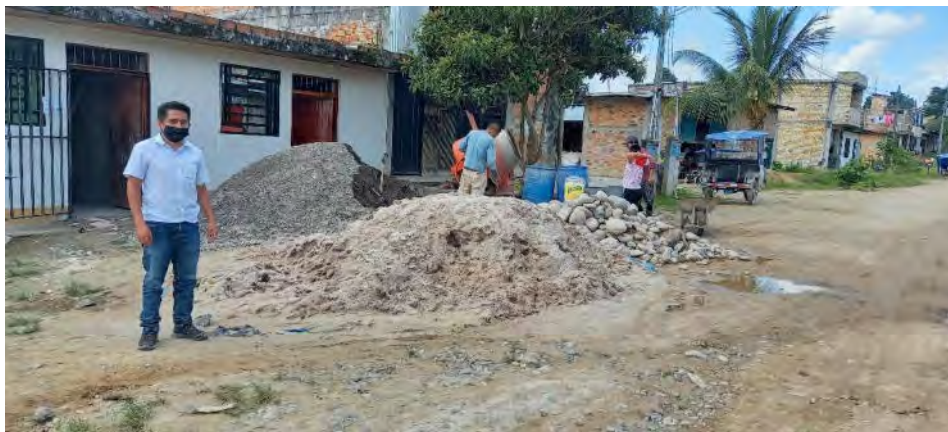
En la figura 3 se observa una muestra del material que están utilizando para el concreto a vaciar en zapatas y columnas de una vivienda, el cual corresponde al hormigón, cemento y agua. La arena fina que se observa se utilizará en el mortero para tarrajeo y asentado de ladrillo, el cual es una arena de cerro que a simple vista presenta un considerable porcentaje de finos; la piedra grande de río lo incorporan a la mezcla en la zapata lo cual no es una buena práctica ya que vulnerara la resistencia de dicho elemento estructural.

Figura 3. *Hormigón, arena fina y piedra grande usado en construcción de vivienda.*

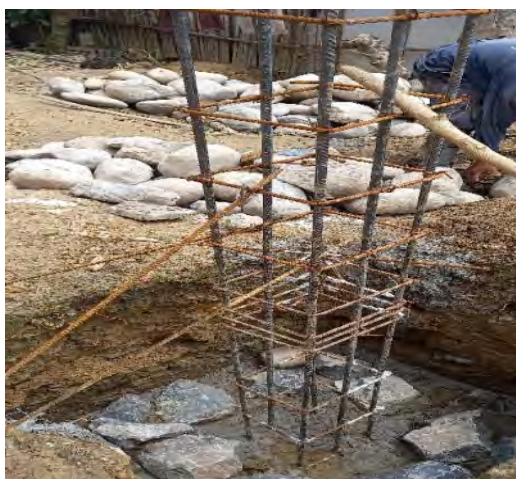
En la figura 4 se observa que parte de la zapata está siendo llenada con piedra grande, toda la piedra que se observa es utilizada para llenar zapatas con concreto elaborado a base de hormigón, cemento y agua no potable.

Figura 4. *Vaciado de zapatas en las viviendas de la ciudad de Nueva Cajamarca.*

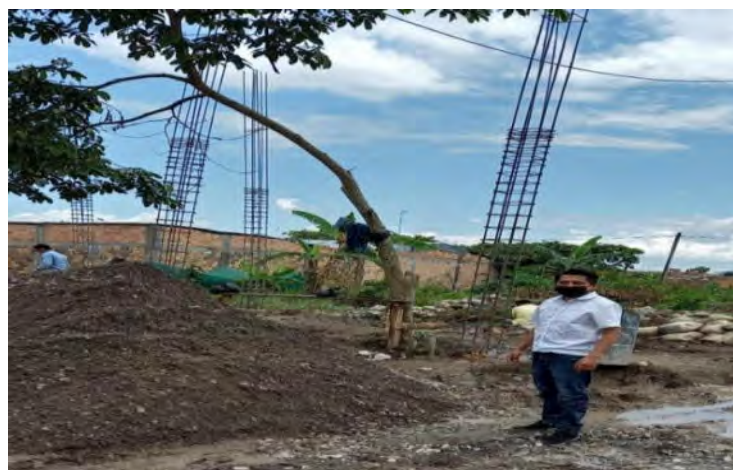
El hormigón utilizado para la construcción de las viviendas de Nueva Cajamarca es traído principalmente de las canteras del río Yuracyacu, Naranjillo y San Francisco que se encuentran cercanos a la ciudad de Nueva Cajamarca.

Figura 5. *Hormigón usado en la construcción de viviendas.*
Fuente: Elaboración propia.

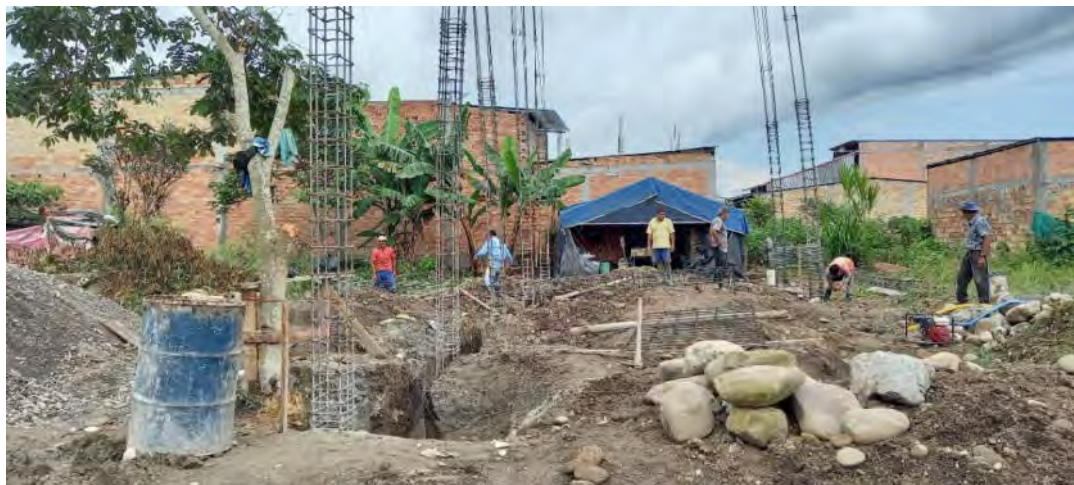
En la ciudad de Nueva Cajamarca se utiliza mayormente acero corrugado grado 60, con un límite mínimo de fluencia de 4200 kg/cm² ya sea de la marca Aceros Arequipa o Aceros Siderperú. Se observa a continuación una fotografía como muestra de la observación realizada.

Figura 7. *Uso de Aceros Sider Perú en la construcción de vivienda multifamiliar.*
Fuente: Elaboración propia.

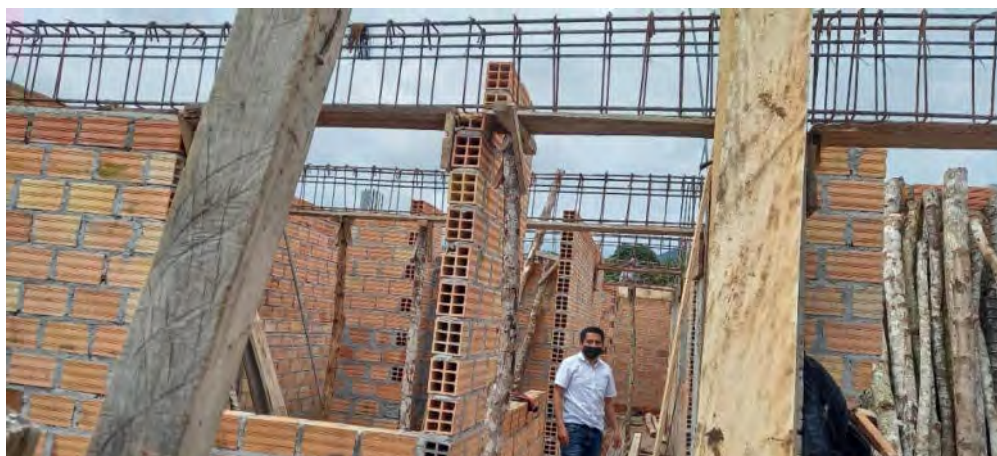
En la siguiente figura se muestra el uso de ladrillo pandereta en la construcción con un sistema de albañilería confinada de una vivienda para uso multifamiliar en la ciudad de Nueva Cajamarca. Según el estudio realizado el 95.65 % de las viviendas Multifamiliares de la ciudad de Nueva Cajamarca son de albañilería confinada.

Figura 8. *Uso de ladrillo pandereta en muros portantes y no portantes de viviendas.*
Fuente: Elaboración propia.

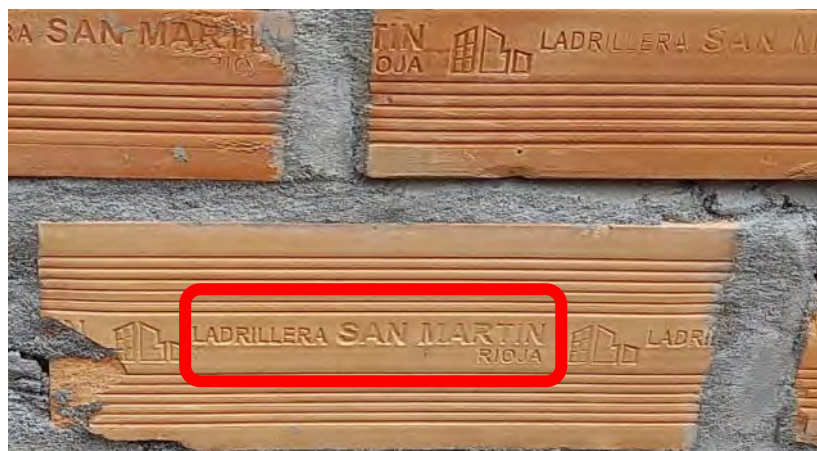
traídos de industrias de ladrillo ubicados en el trayecto entre la ciudad de Rioja y Nueva Cajamarca. Por ejemplo, en la siguiente imagen podemos ver que el ladrillo pandereta utilizado en la vivienda de la figura 8 es de la fabricadora Ladrillera San Martín - Rioja.

Figura 9. Ladrillo pandereta elaborado en Ladrillera San Martín.
Fuente: Elaboración propia.

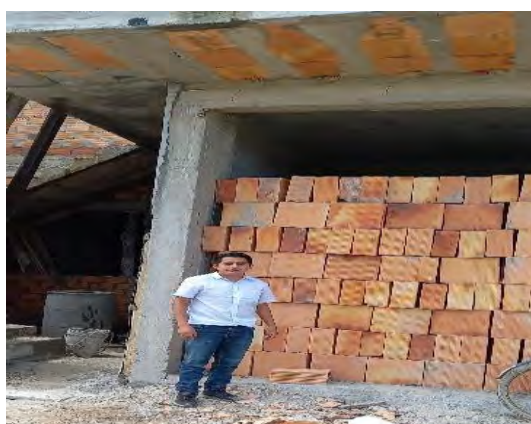
Los techos de las viviendas multifamiliares de albañilería confinada generalmente son de losa aligerado, en el cual se utiliza ladrillo de techo. En la siguiente figura se puede ver el tipo de ladrillo que se usa en el aligerado el cual tiene dimensiones promedio de 24 cm x 24 cm x 12 cm.

Figura 10. Ladrillo de techo usado en los aligerados de las viviendas de albañilería confinada.
Fuente: Elaboración propia.

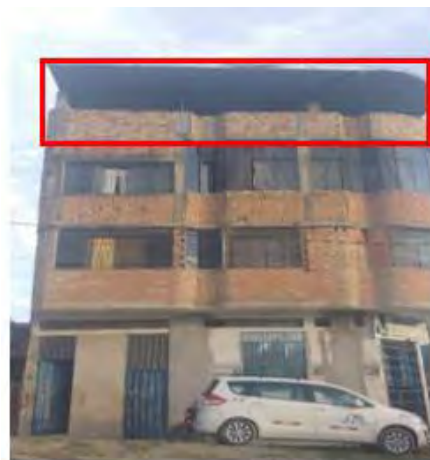
También se tiene viviendas de albañilería con techo último de calamina, lo hacen generalmente con la finalidad de cubrir la azotea de las lluvias o el sol. En la siguiente imagen se observa una vivienda multifamiliar con techo de calamina.

Figura 11. *Vivienda de albañilería confinada con techo final de calamina.*
Fuente: Elaboración propia.

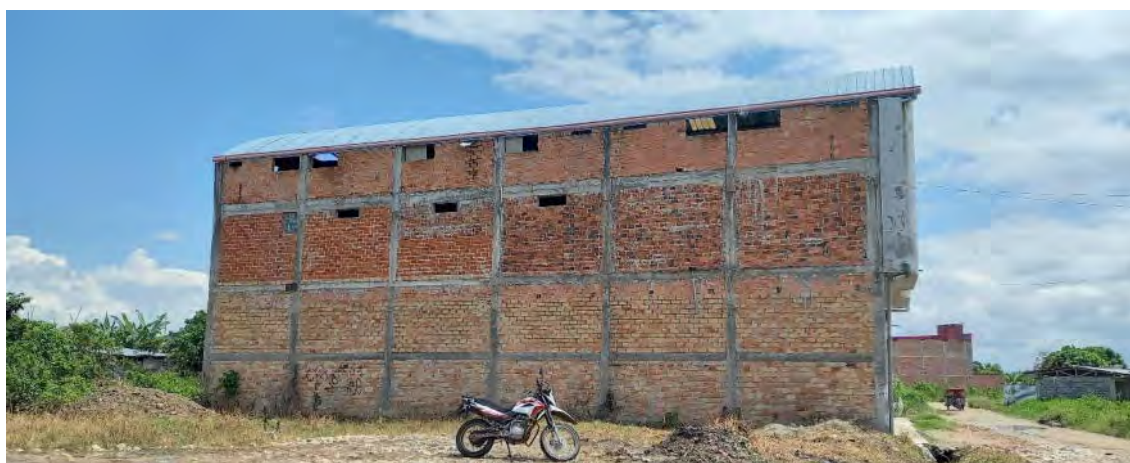
Columnas y muros no confinados en el último piso. En la siguiente imagen se observa una vivienda multifamiliar en la que sus columnas del último piso no han sido confinadas.

Figura 14. *Vivienda multifamiliar sin confinamiento de sus columnas en el último piso.*
Fuente: Elaboración propia.

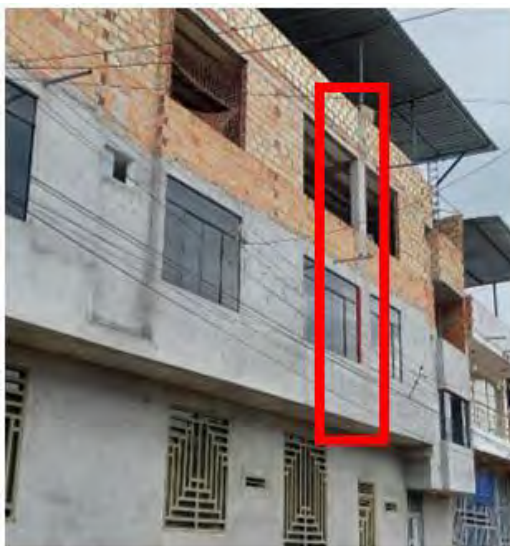
Columnas que no tienen su base en zapata sino en el extremo de viga de voladizo. En la siguiente figura se observa que la columna de la vivienda multifamiliar no tiene su base en zapata sino en la viga de voladizo.

Figura 15. Vivienda con columna que tiene su base en voladizo.

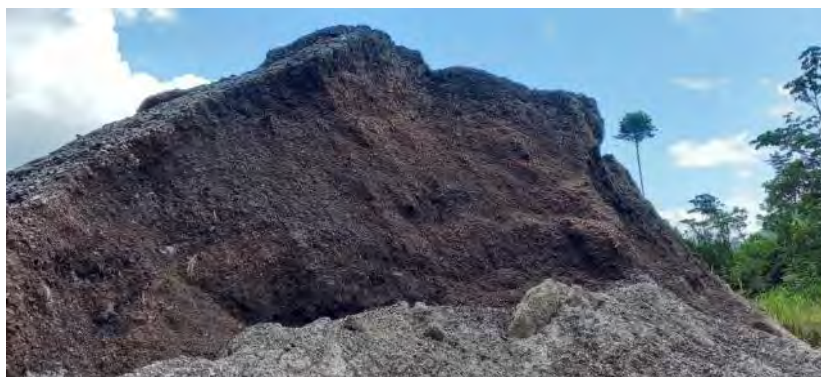
Compra de materiales de construcción con presencia de finos. En la siguiente figura se observa una instalación de venta de agregados ubicada al costado de la carrera Fernando Belaunde Terry entre Nueva Cajamarca y Segunda Jerusalén, instalación del cual se compra material para construir las viviendas multifamiliares de Nueva Cajamarca, el cual presenta porcentaje de finos.

Figura 16. Material de construcción con porcentaje de finos.

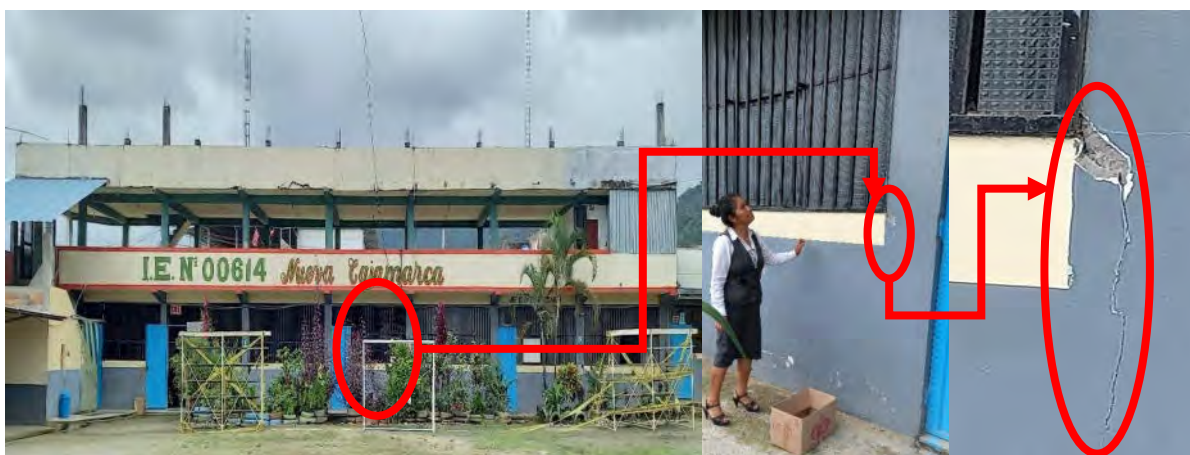
En la siguiente imagen se observa una vivienda correspondiente a la I.E. N° 00614 – Nueva Cajamarca, de la cual su columna ha sido fisurada por el sismo indicado.

Figura 17. Elemento estructural (columna) agrietado de I.E. Manuel Gonzales Prada
Fuente: Elaboración propia.

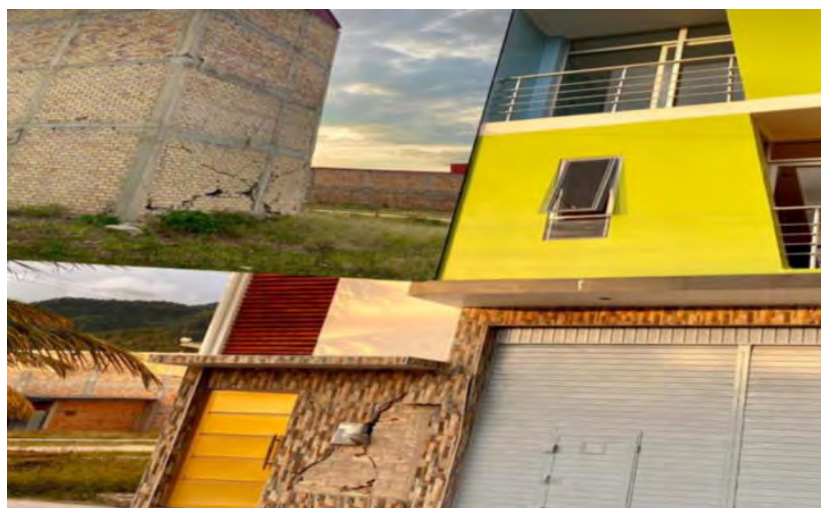
Figura 18. Muros de vivienda multifamiliares afectados por sismo.
Fuente: Elaboración propia.

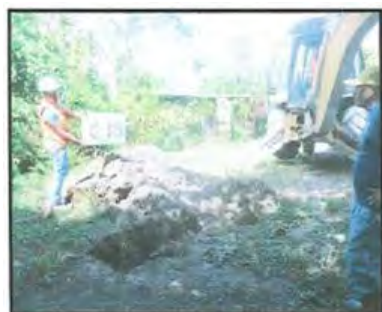
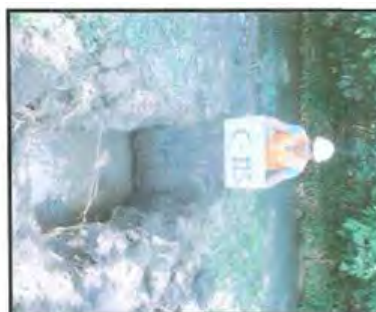
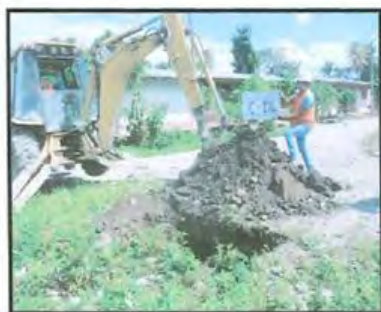
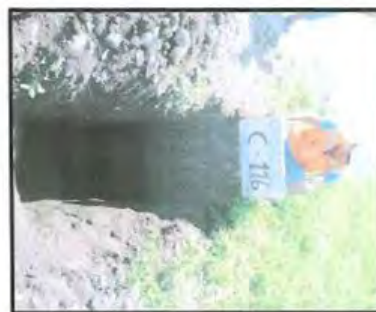
Ubicacion de la calicata C-115

Estratigrafia de la calicata C-115

Ubicacion de la calicata C-116

Estratigrafia calicata C-116

Figura 21. *Fotografías de calicatas de estudio de mecánica de suelos.*
Fuente: Goservig (2016).

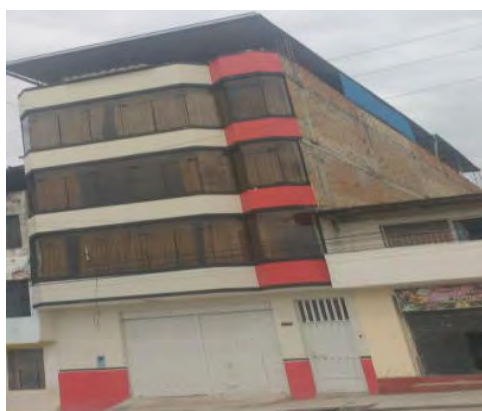
En la siguiente figura se muestra a la vivienda multifamiliar 40 (V-40), en la cual podemos observar que el material predominante es la albañilería confinada.

Figura 23. Vivienda multifamiliar número 40.

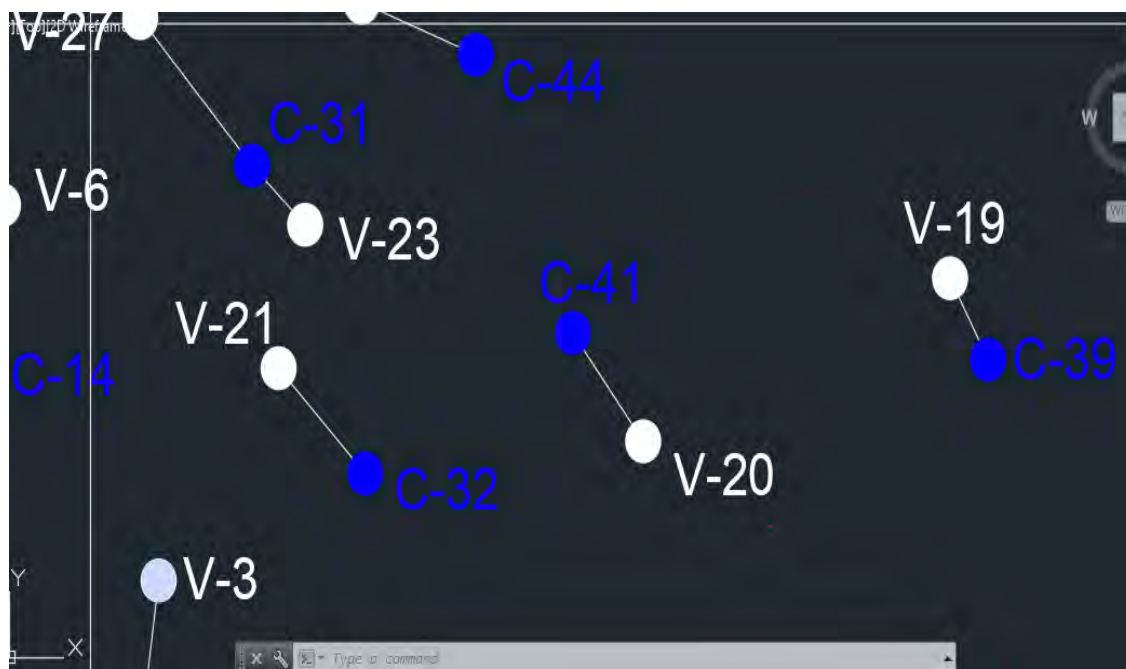
La calicata más próxima a cada vivienda se evidencia en el plano anexado a la presente tesis. En la figura 32 por ejemplo, que es una fracción del plano de identificación del tipo de suelo de las viviendas multifamiliares, se observa que a la vivienda 20 la calicata 41 se encuentra más próxima, a la vivienda 23 la calicata 31 se encuentra más próxima y así sucesivamente.

Figura 32. Representación de las calicatas más próximas a cada vivienda.
 Fuente: Elaboración propia.

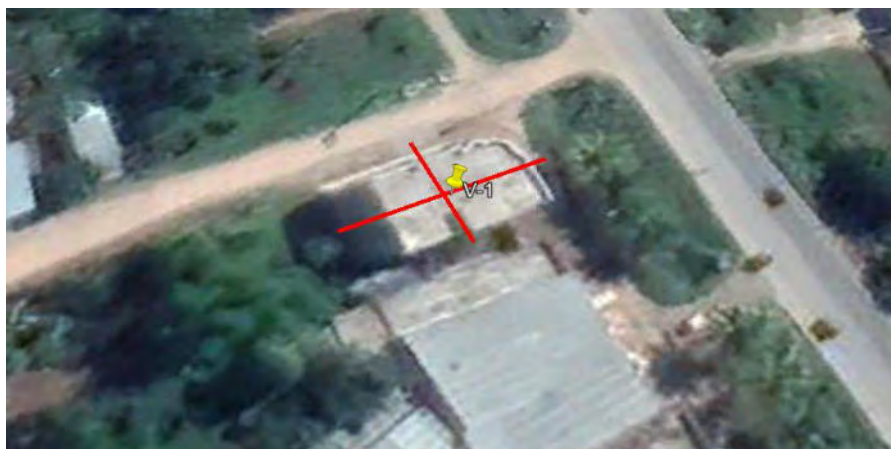
Para determinar la topografía de las viviendas multifamiliares se ha utilizado el software Google Earth, en la cual se ha localizado las viviendas muestra de estudio, luego en cada vivienda localizada se ha trazado dos líneas donde cada línea cruza de manera ligera y perpendicular dos lados de la vivienda, y a partir del cual se definirá la pendiente del terreno de la vivienda considerando la pendiente de la línea con inclinación más crítica, es decir la línea que tiene mayor pendiente.

En la siguiente figura se muestra el trazo de las líneas para la vivienda 1.

Figura 34. Vista satelital de la vivienda 01.

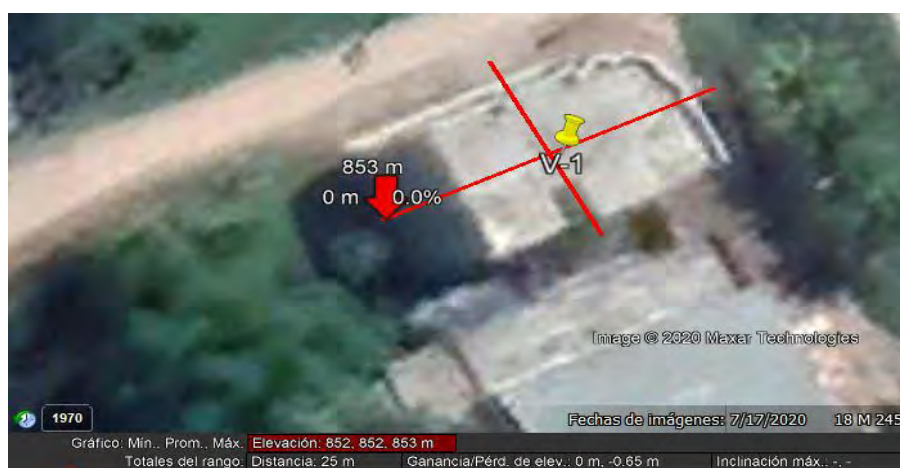
En la siguiente figura se muestra que la cota en el primer extremo de la línea perpendicular al lado más corto de la vivienda es 853 m s. n. m.

Figura 35. Cota en primer extremo de línea trazada V-1.
Fuente: Elaboración propia.

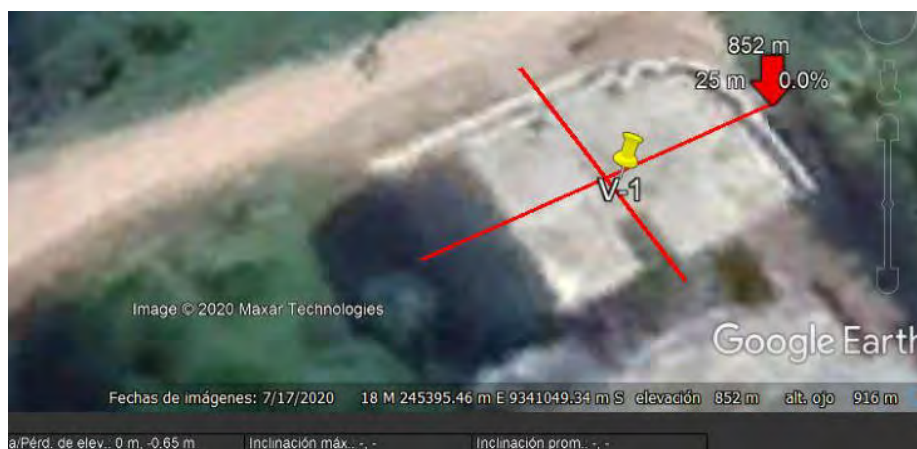
En la siguiente figura se observa que la cota en el segundo extremo de la línea trazada perpendicular al lado más corto de la vivienda es 852 m s. n. m., es decir un metro de desnivel respecto al primer extremo.

Figura 36. Cota en segundo extremo de línea trazada V-1.
Fuente: Elaboración propia.

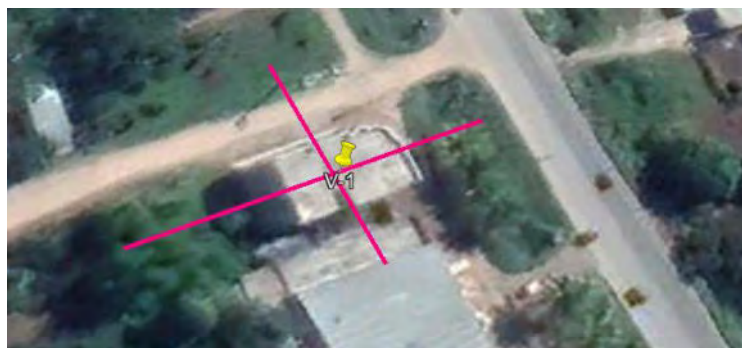
Para determinar la topografía del terreno colindante y/o área de influencia, en el software Google Earth se ha trazado dos líneas que cada una de ellas cruza significativamente dos lados de la vivienda multifamiliar. Luego se ha obtenido la pendiente siguiendo el proceso utilizado para el ítem anterior (topografía del terreno de la vivienda), es decir el proceso con el cual se obtuvo la topografía del terreno de la vivienda.

En la siguiente figura se observa las líneas trazadas en la vivienda multifamiliar 1 (V-1), donde cada línea cruza significativamente dos lados de la vivienda.

Figura 39. Trazo de línea que cruza significativamente la vivienda 1.

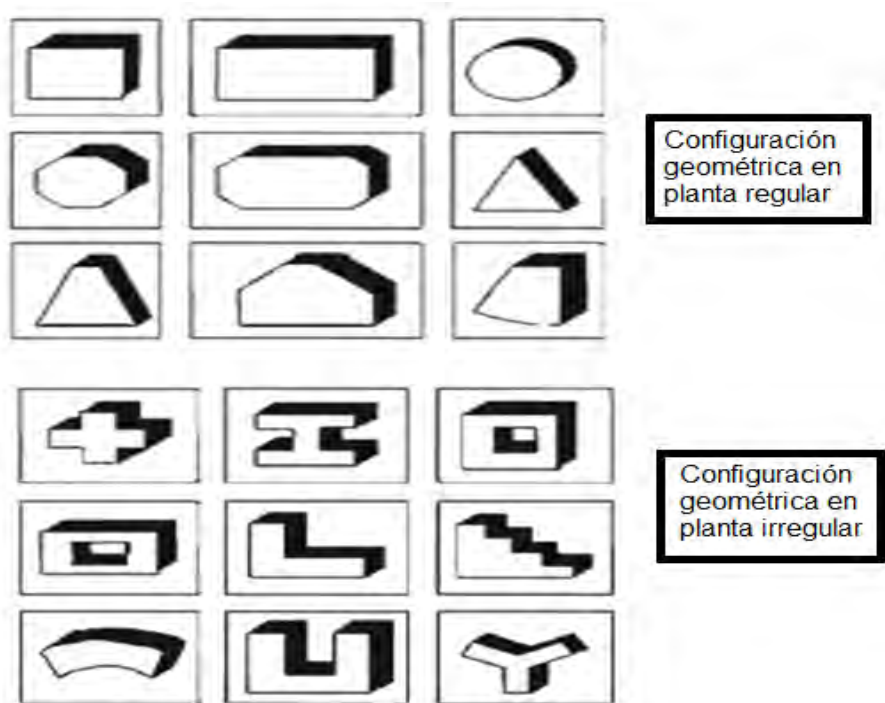
En la siguiente figura podemos ver las formas que suele tener la sección de una vivienda considerados en el manual de la ficha de vulnerabilidad que nos permite conocer la configuración regular e irregular en planta de las viviendas.

Figura 41. Forma de viviendas con configuración geométrica regular e irregular en planta.
Fuente: Elaboración propia.

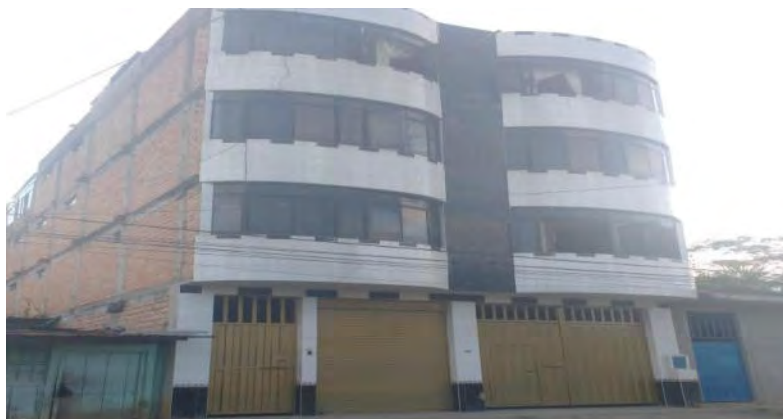
En la siguiente figura podemos ver a la vivienda multifamiliar 9 (V-9), la cual tiene una configuración geométrica regular en planta dado que su perímetro es de forma rectangular.

Figura 42. Vivienda multifamiliar número 9 (V-9).
Fuente: Elaboración propia.

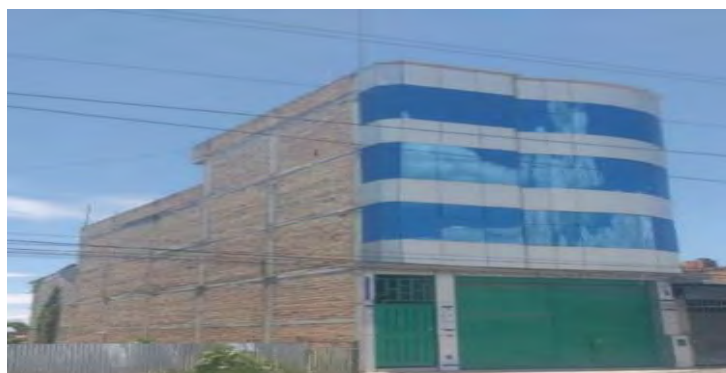
En la figura 45 podemos ver a la vivienda multifamiliar 67 (V-67), la cual tiene una configuración geométrica irregular en elevación por cuanto en la medida que va incrementando sus niveles va reduciendo la sección de área construida.

Figura 45. Vivienda multifamiliar número 67 (V-67).

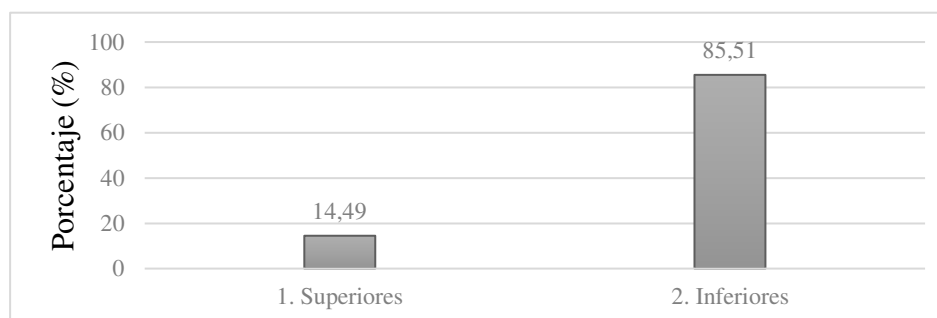
Figura 49. *Concentración de masas en niveles.*

Los resultados de la tabla 33 se representa en la siguiente figura:

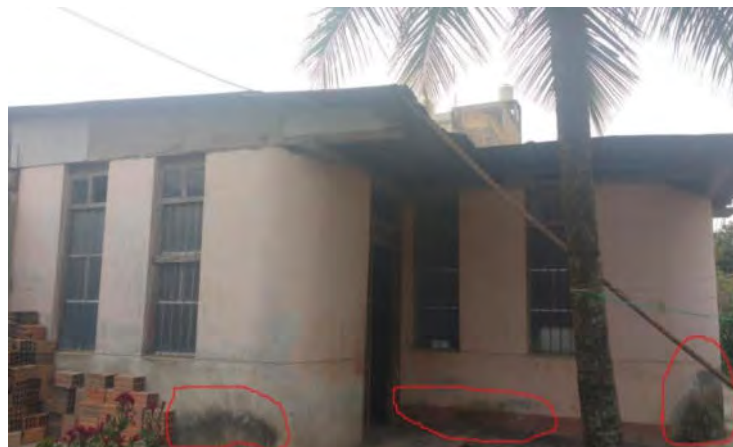
En la figura 50 se observa la vivienda multifamiliar 6 (V-6), en las partes circuladas con línea color rojo podemos ver la humedad que presenta los muros de dicha vivienda eso implica que sus cimientos también están siendo perjudicados por la humedad.

Figura 50. Vivienda multifamiliar 6 (V-6).

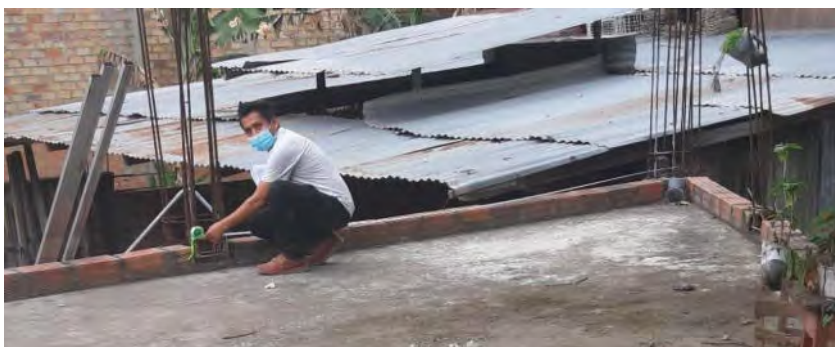
Figura 55. *Medición de la sección y separación de columnas (V-34).*

En la siguiente figura se observa el momento en el que se está efectuando la medición de la sección de las respectivas áreas y elementos estructurales de la vivienda multifamiliar 34, a la cual se le ha realizado un análisis sísmico con la finalidad de evaluar si cumple con los parámetros establecidos en la Norma E.030 del Reglamento Nacional de Edificaciones.

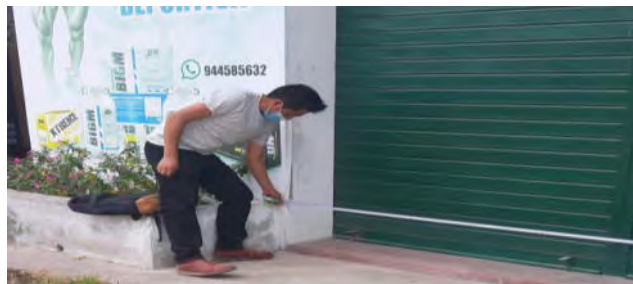
Figura 56. Medición frontal de la vivienda número 2 (V-2).
Fuente: Elaboración propia.

Se trata del análisis sísmico de la vivienda multifamiliar número 2 (V-2) ubicada en la avenida Cajamarca sur manzana 01A - lote 01. En la siguiente figura se muestra el preciso momento en el que se está efectuando las respectivas medidas métricas de la vivienda a analizar.

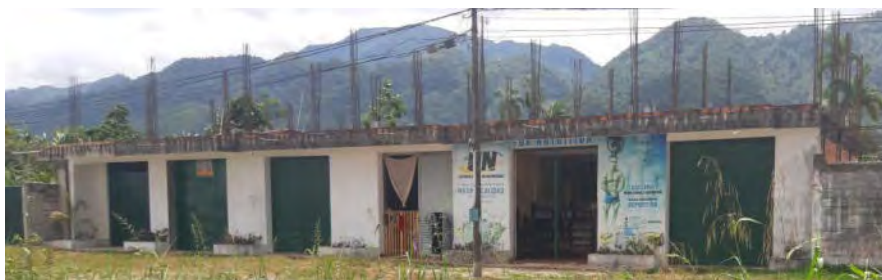
Figura 57. Vivienda multifamiliar número 2 (V-2).
Fuente: Elaboración propia.

En la figura 57 se observa a la vivienda número 2, que como se indicaba anteriormente es de un piso.

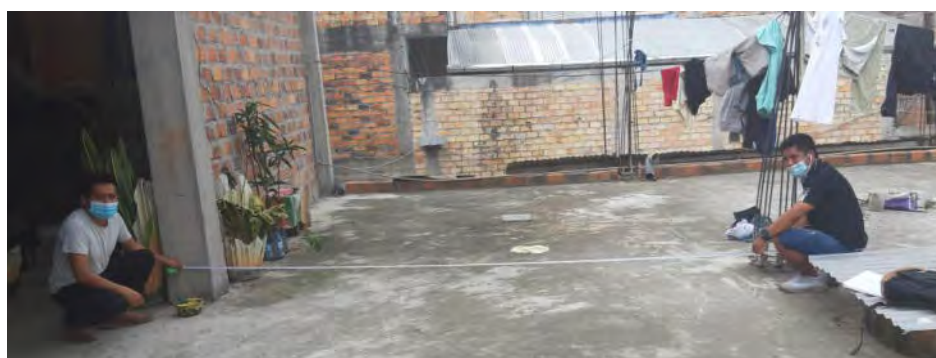
Figura 59. Tomando medidas métricas de la vivienda para su posterior análisis.
Fuente: Elaboración propia.

Se trata del análisis sísmico de la vivienda multifamiliar número 13 (V-13) ubicada en el jirón Bolognesi - manzana 22 - lote 02 y 03 – sector Nueva Cajamarca primera etapa. En la siguiente figura se muestra el preciso momento en el que se está efectuando las respectivas medidas métricas de la vivienda a analizar.

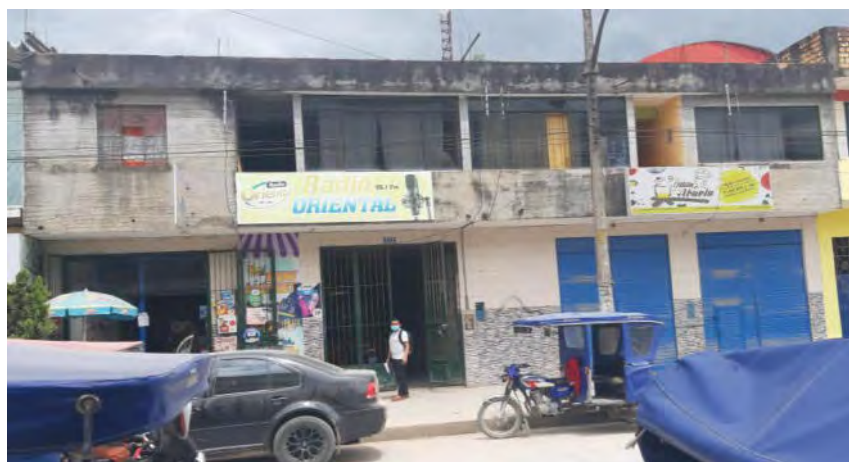
Figura 60. Frontis de la vivienda multifamiliar número 13 (V-13).
Fuente: Elaboración propia.

En la siguiente figura se observa el frontis de la vivienda número 13 (V-13), que como se indicaba anteriormente es de dos pisos.

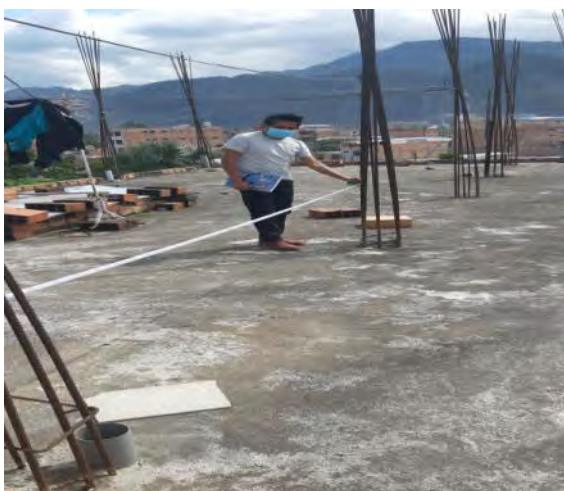
Figura 62. *Medición de distancia entre elementos estructurales de V-34.*

Se trata del análisis sísmico de la vivienda multifamiliar número 34 (V-24) ubicada en la avenida Ucrania - manzana 03 - lote 5B– sector Nueva Cajamarca II etapa, con coordenadas UTM 244822,9342948. En la siguiente figura se muestra el preciso momento en el que se está efectuando las respectivas medidas métricas de la vivienda a analizar.

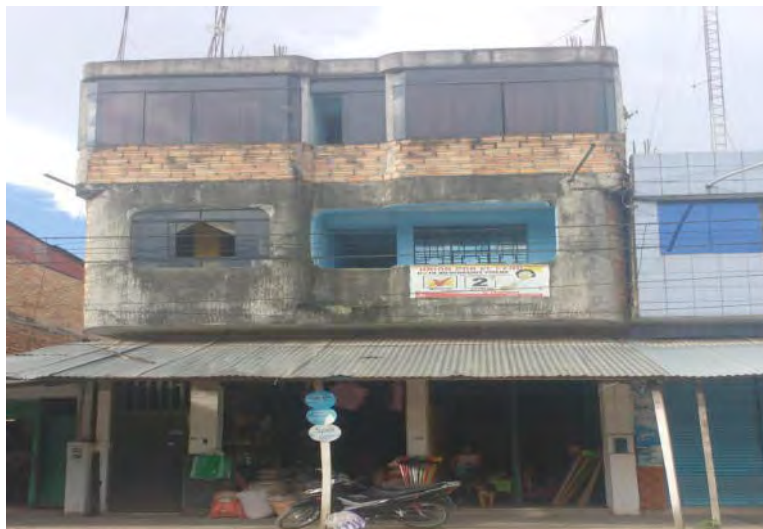
Figura 63. Frontis de la vivienda multifamiliar número 34 (V-34).

En la siguiente figura se observa el frontis de la vivienda número 34 (V-34), que como se indicaba anteriormente es de tres pisos.

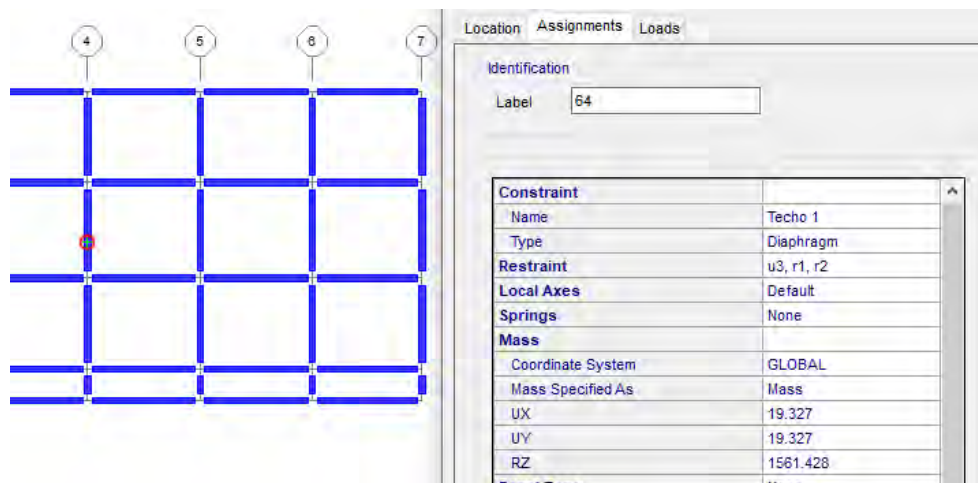
Valores de las masas ejercidas en el centro de masa de la vivienda X, Y y a su vez su masa rotacional en Z (19,327; 9,327; 1581,428).

Figura 68. Masas que ejercen en el centro de masa
Fuente: Elaboración propia.

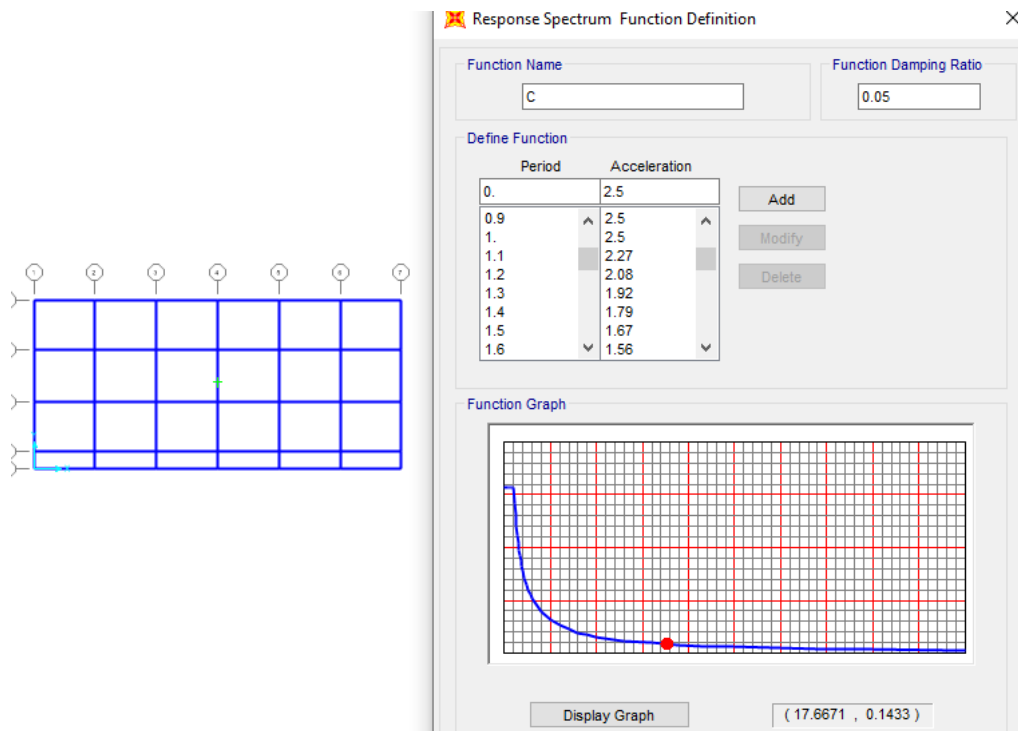
Espectro sísmico de la vivienda, $C = 2.5$ hasta $T = 1$.

Figura 69. Espectro sísmico de la vivienda
Fuente: Elaboración propia.

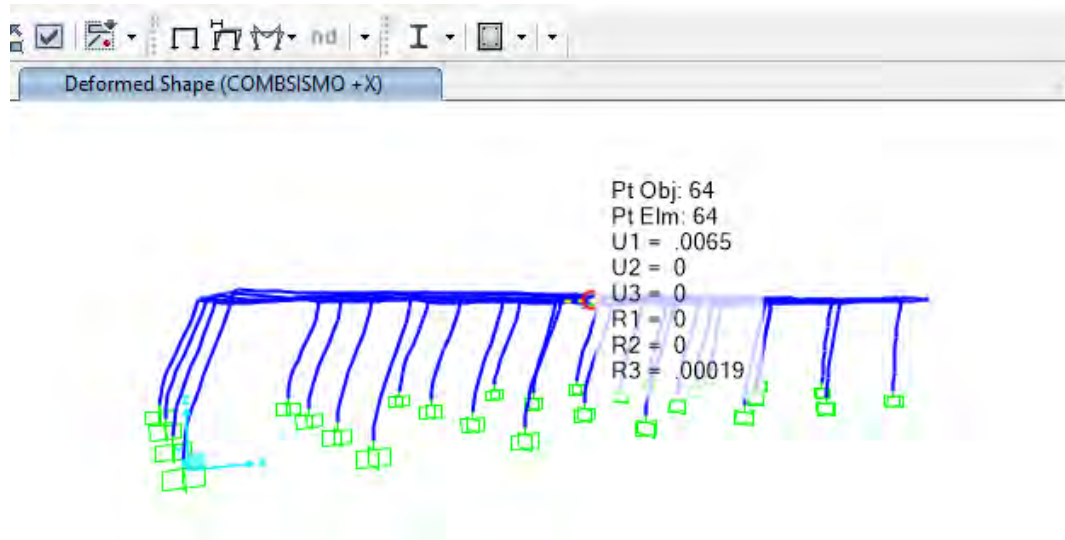
Figura 73. Desplazamiento relativo según combinación en el eje X
Fuente: Elaboración propia.

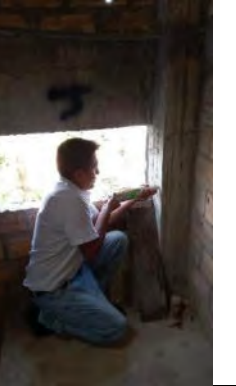
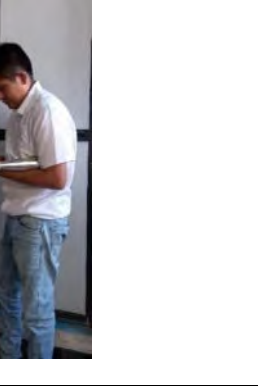
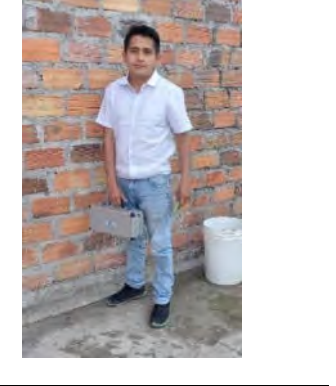
Descripción	En la fotografía se observa el momento en el que se está posicionando el esclerómetro para luego presionarlo y obtener el valor de rebote de una columna de la V-2.		En la fotografía se observa el momento en el que se está posicionando el esclerómetro, luego se ha presionado para obtener el valor de rebote de una viga de la V-2.		En la fotografía se observa el momento en el que se está leyendo el valor del rebote que indica el esclerómetro respecto a una columna de la V-13.		En la fotografía se observa el momento en el que se está ejerciendo presión al esclerómetro para obtener el valor de rebote de una viga de la V-13.
Fotografía

Descripción	En la fotografía se observa el momento en que en una viga de la V-34, con plumón se está marcando los puntos donde se posicionará la barra del esclerómetro en distancias de 2.5 cm. La plantilla de cartón permite marcar 15 puntos.		En la fotografía se observa el momento en el que se está leyendo el valor del rebote indicado por el esclerómetro de una columna de la vivienda V-34.		En la fotografía se observa el momento en que se está verificando los valores registrados del rebote del esclerómetro.		En la fotografía se observa el momento en que se está sosteniendo el equipo de esclerómetro con el cual se ha realizado el ensayo descrito.
