Estimación del riesgo por deslizamiento de tierras en el distrito de
Jepelacio – Moyobamba – San Martín, 2020

**TESIS PARA OPTAR EL TÍTULO PROFESIONAL DE
INGENIERO CIVIL**

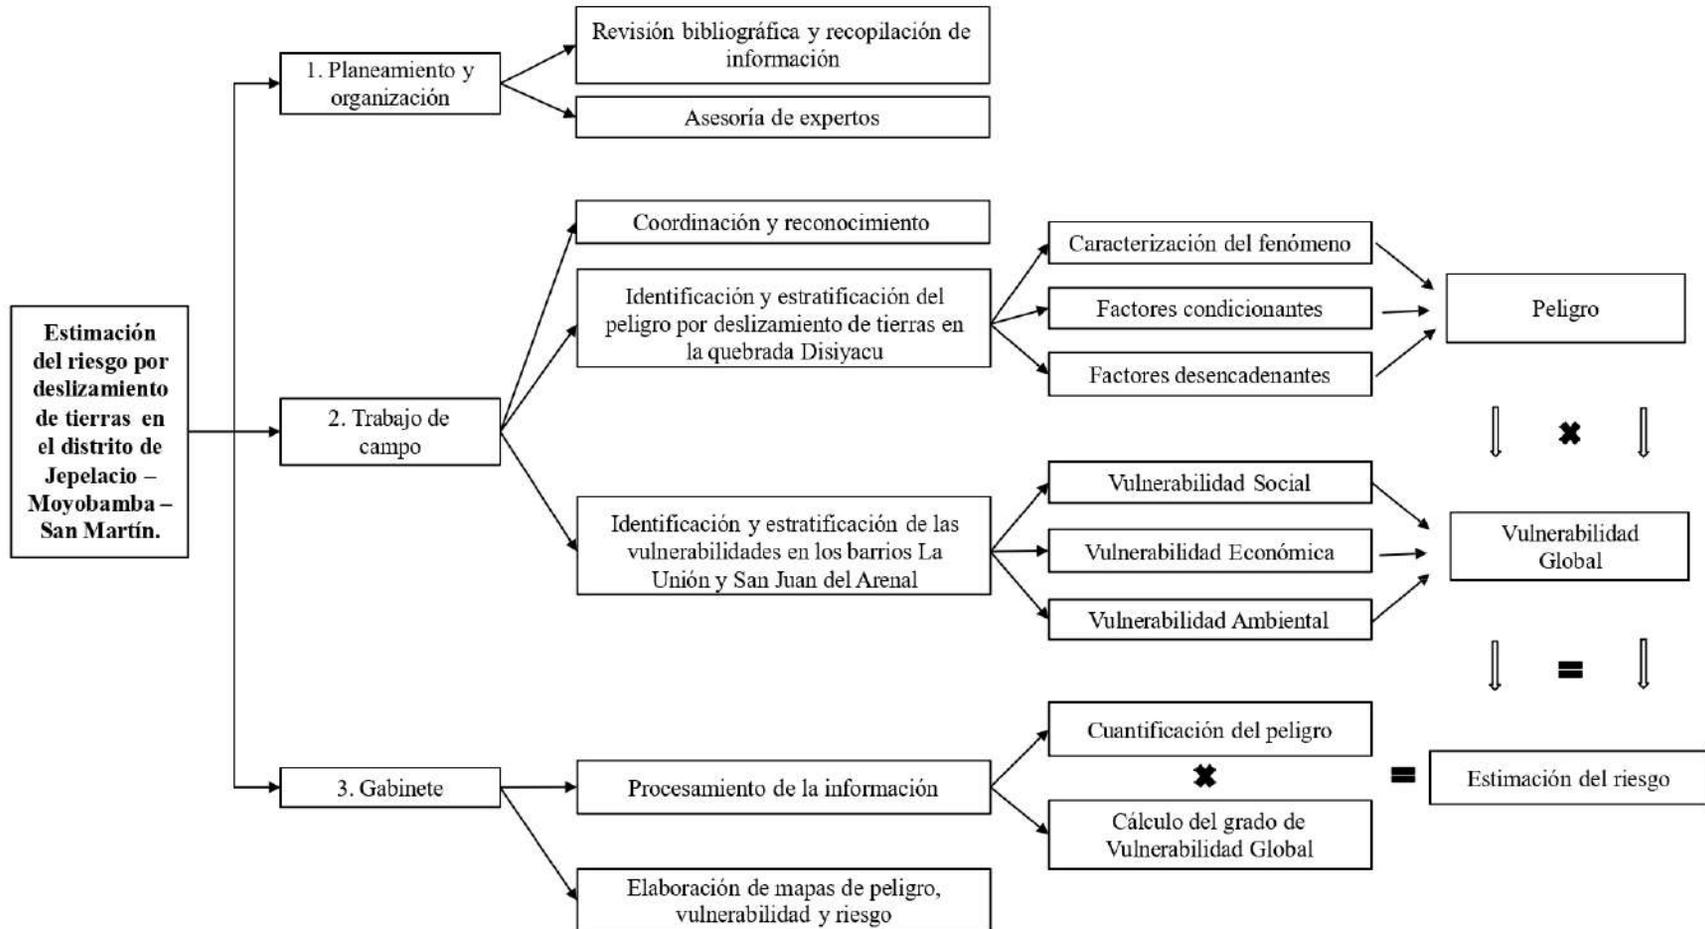
Figura 02. Esquema general para la estimación de riesgo por deslizamiento de tierras en los barrios La Unión y San Juan de Arenal.
Fuente: Elaboración personal, 2021.

En la figura 02, el esquema general para la estimación de riesgo por deslizamiento de tierras en los barrios La Unión y San Juan del Arenal del distrito de Jepelacio se muestra de acuerdo al desarrollo estipulado en la investigación.

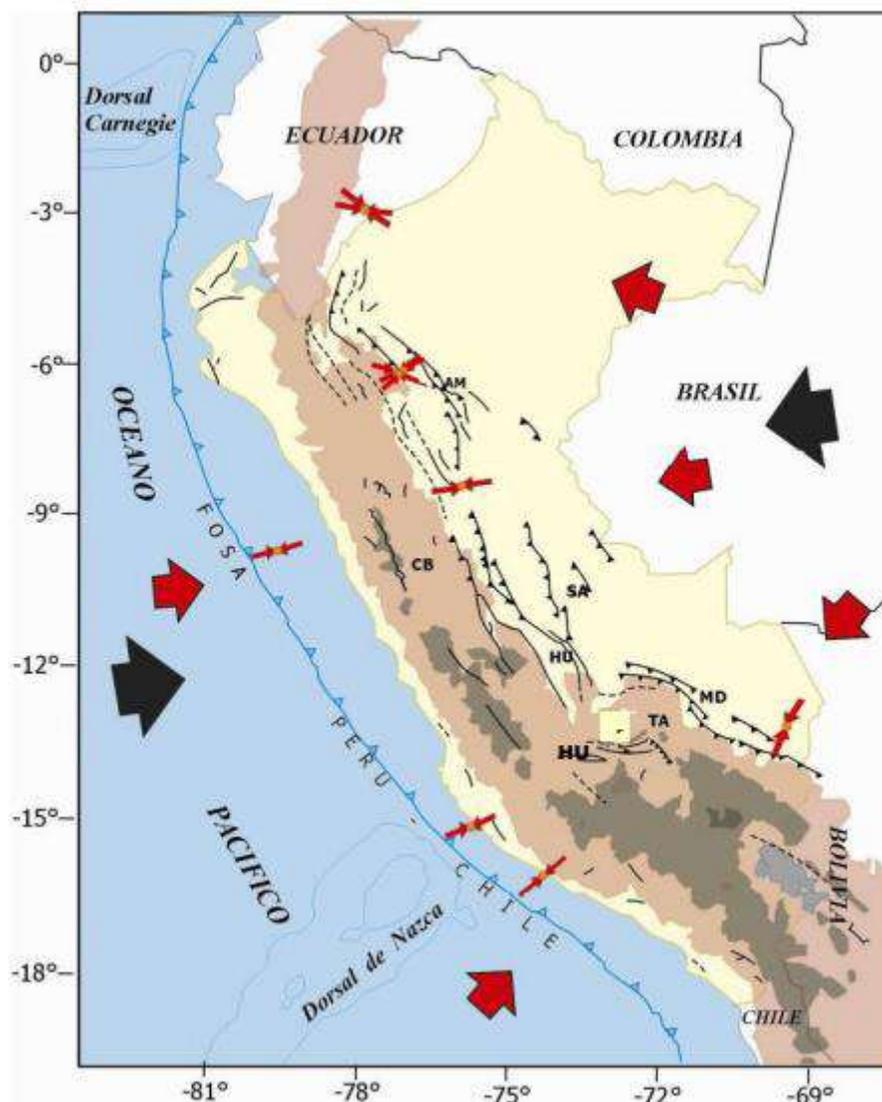
Figura 21. Mapa sismotécnico peruano donde se muestra las zonas convergentes de placas.
Fuente: IGP, 2018.

En la figura 21, el distrito de Jepelacio es mostrado a una distancia menor de 50 km hacia la zona convergente de placas, hecho que se corrobora con la cantidad de sismos ocurridos en los años

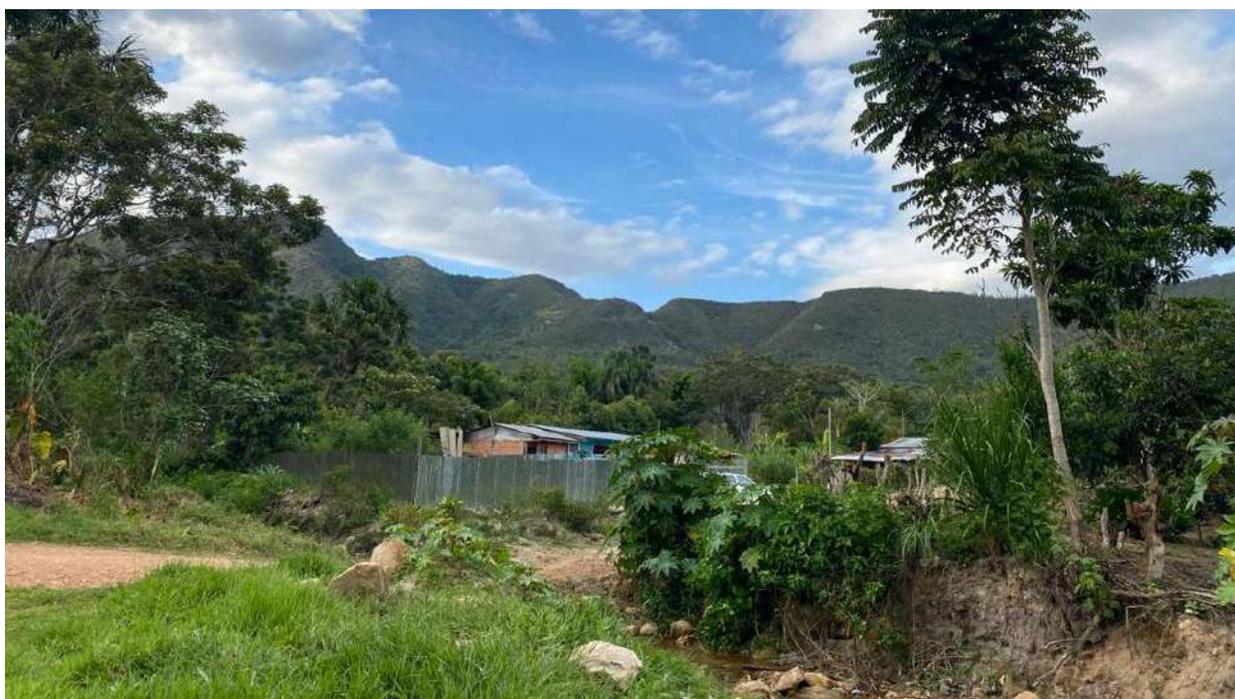
Figura 31. Vista de viviendas asentadas a pocos metros del cauce de la quebrada Disiyacu.

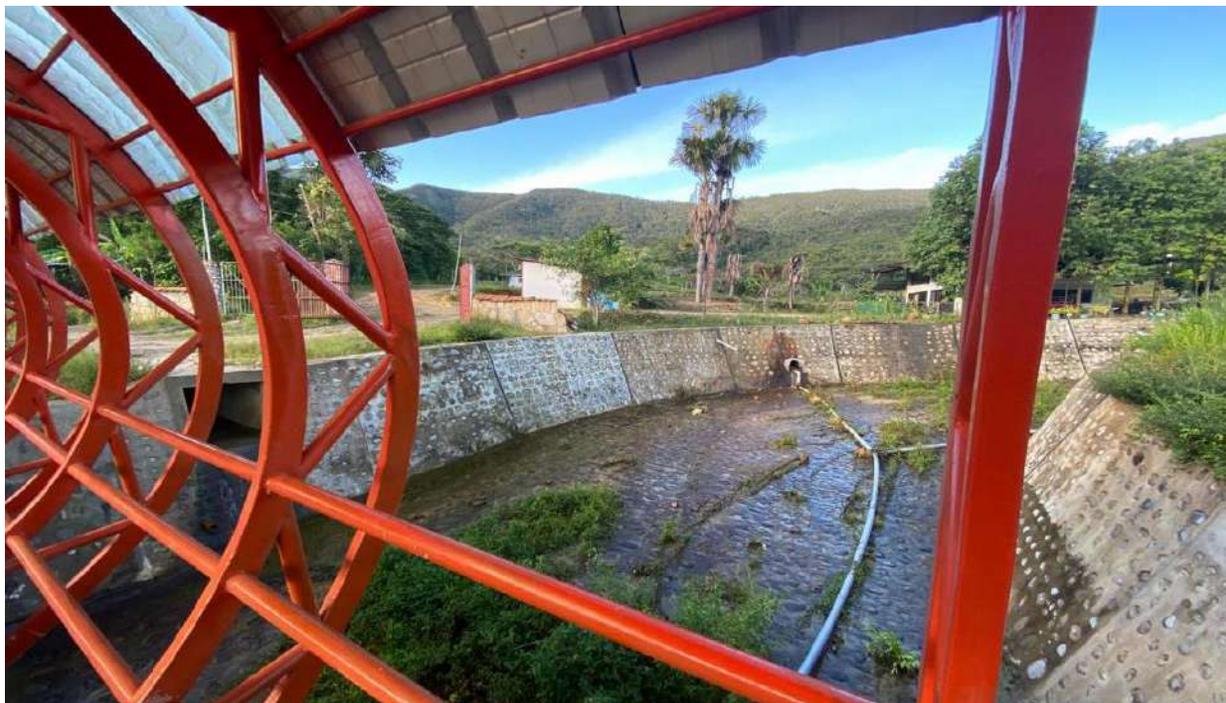
Figura 34. Vista de una defensa ribereña construida en el cauce de la quebrada Disiyacu.
Fuente: Toma personal, 2021.

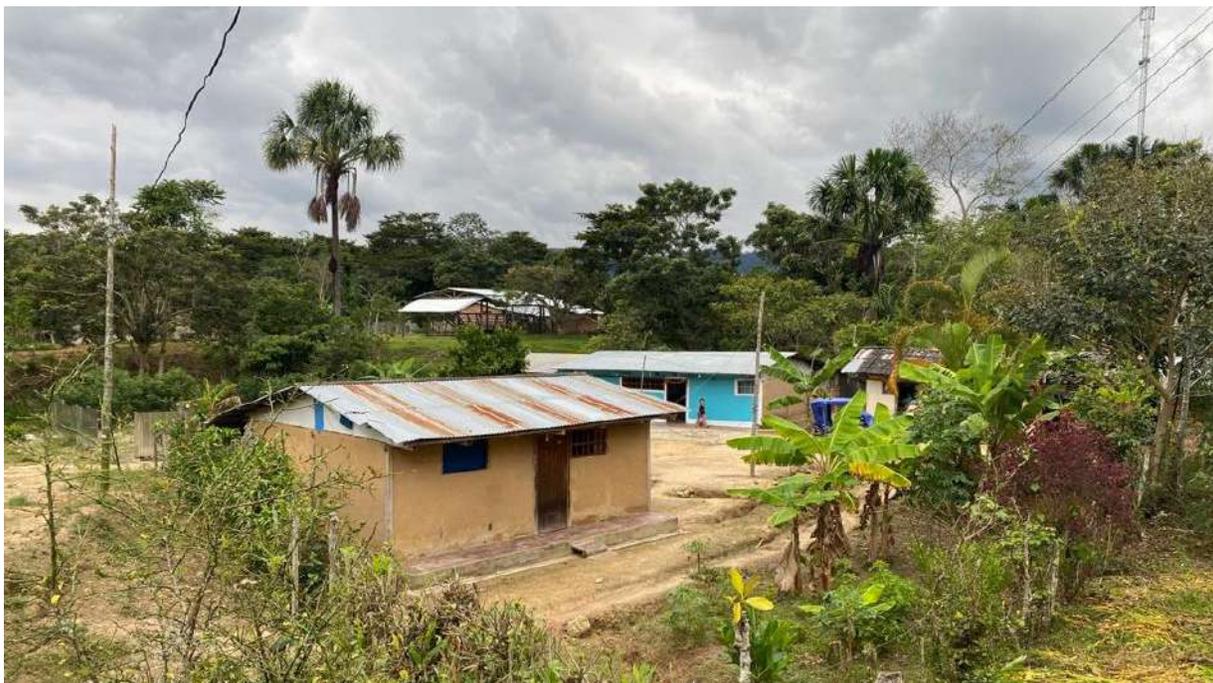
Figura 44. Vista de una vivienda construida con quincha, como material de construcción.

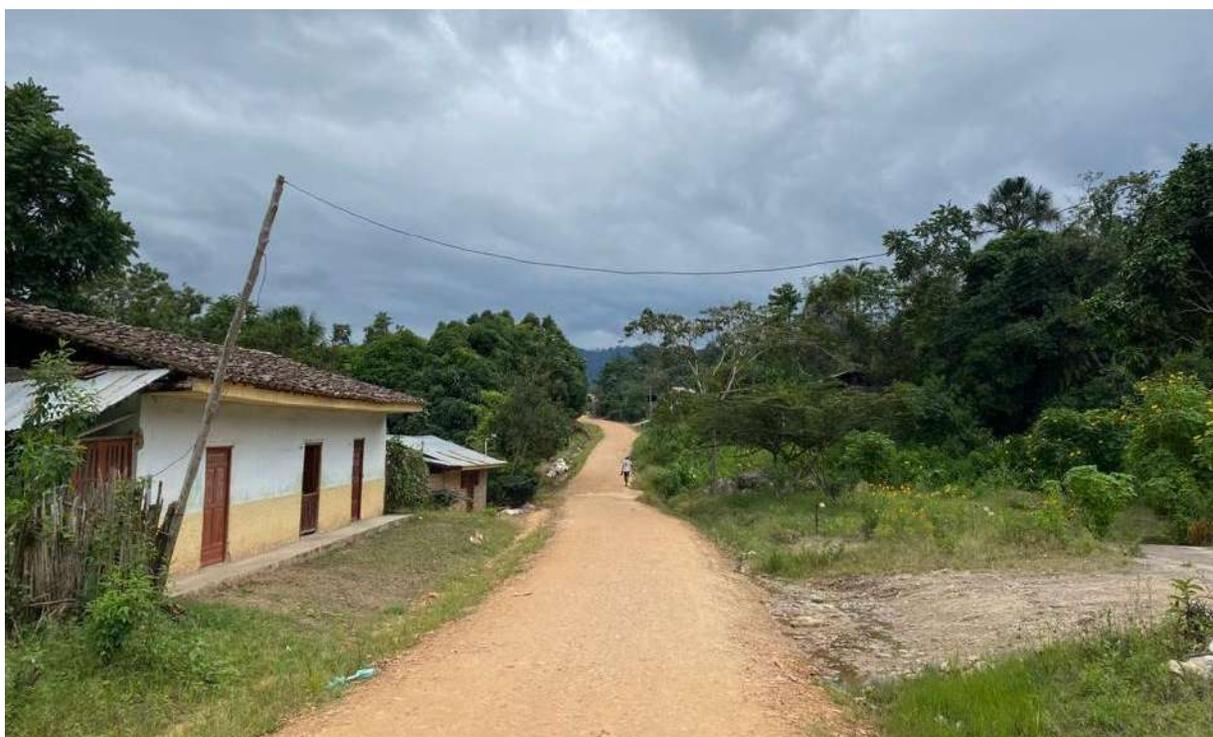
Figura 45. Vista de una vivienda construida con tapial, como material de construcción.

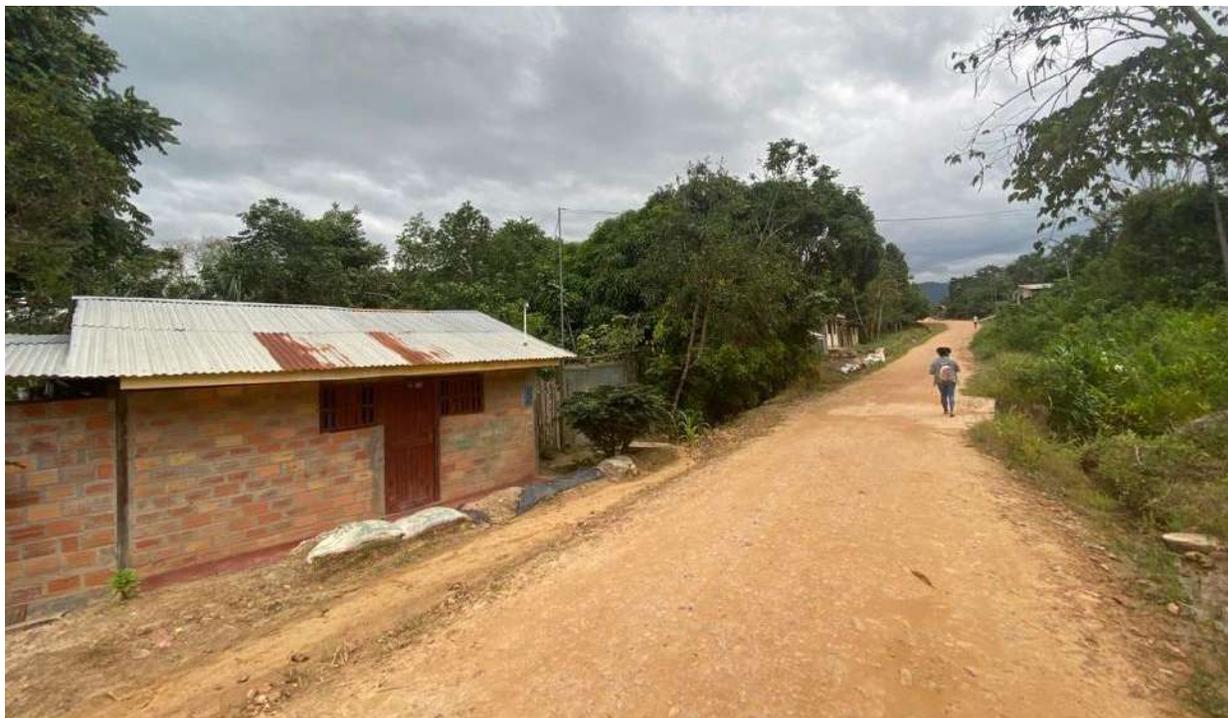
*Figura 46. Vista de una vivienda construida con ladrillo, como material de construcción.
Fuente: Toma personal, 2021.*

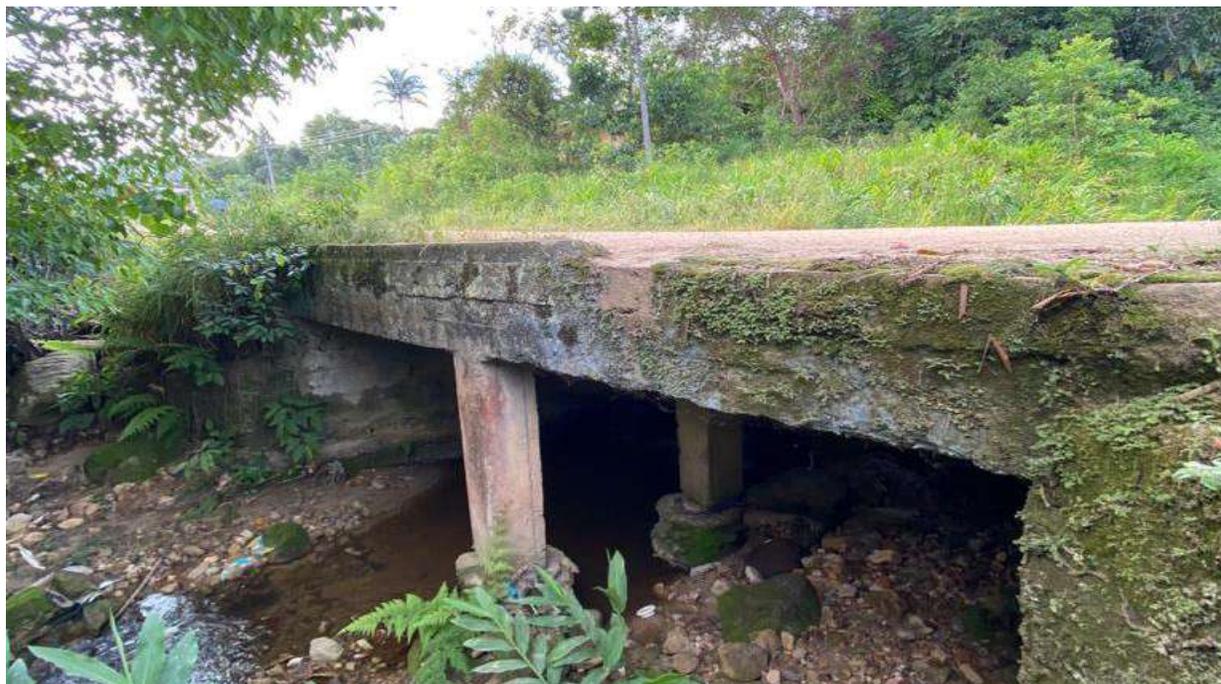
*Figura 47. Vista de un pontón antiguo que une a los barrios La Unión y San Juan del Arenal en el Jr. Arica.
Fuente: Toma personal, 2021.*

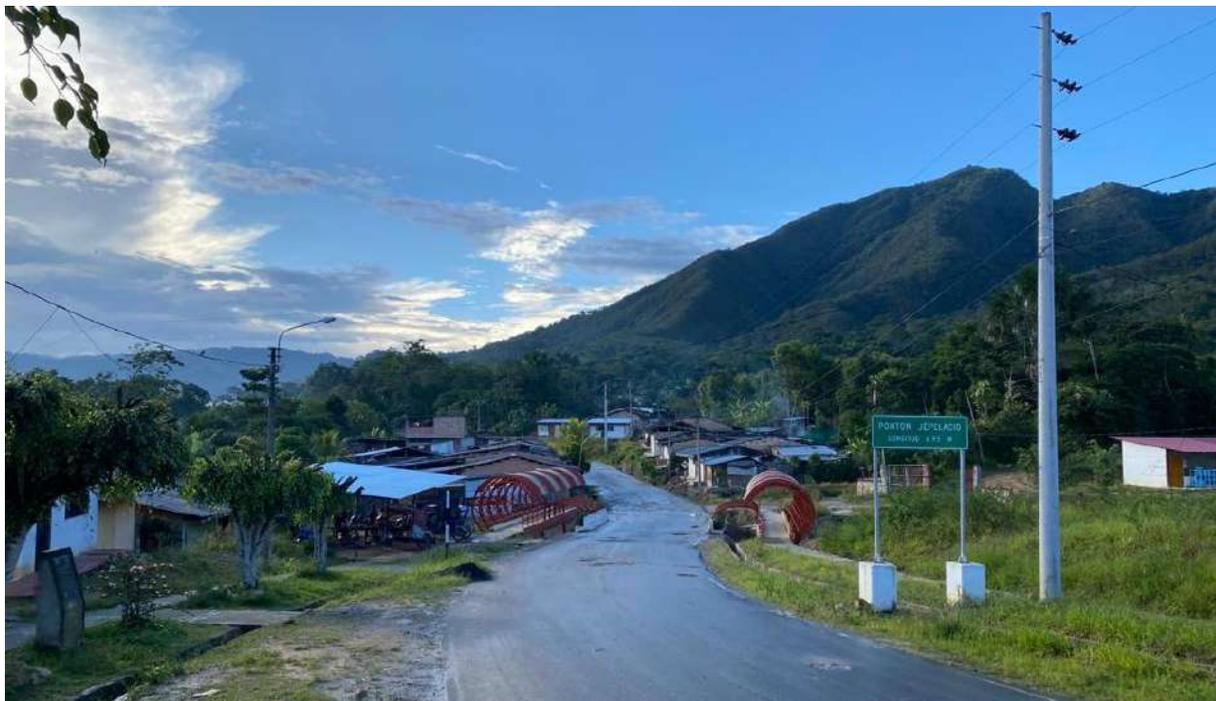
Figura 48. Vista de un pontón construido recientemente que une a los barrios La Unión y San Juan del Arenal en el Jr. Moyobamba.

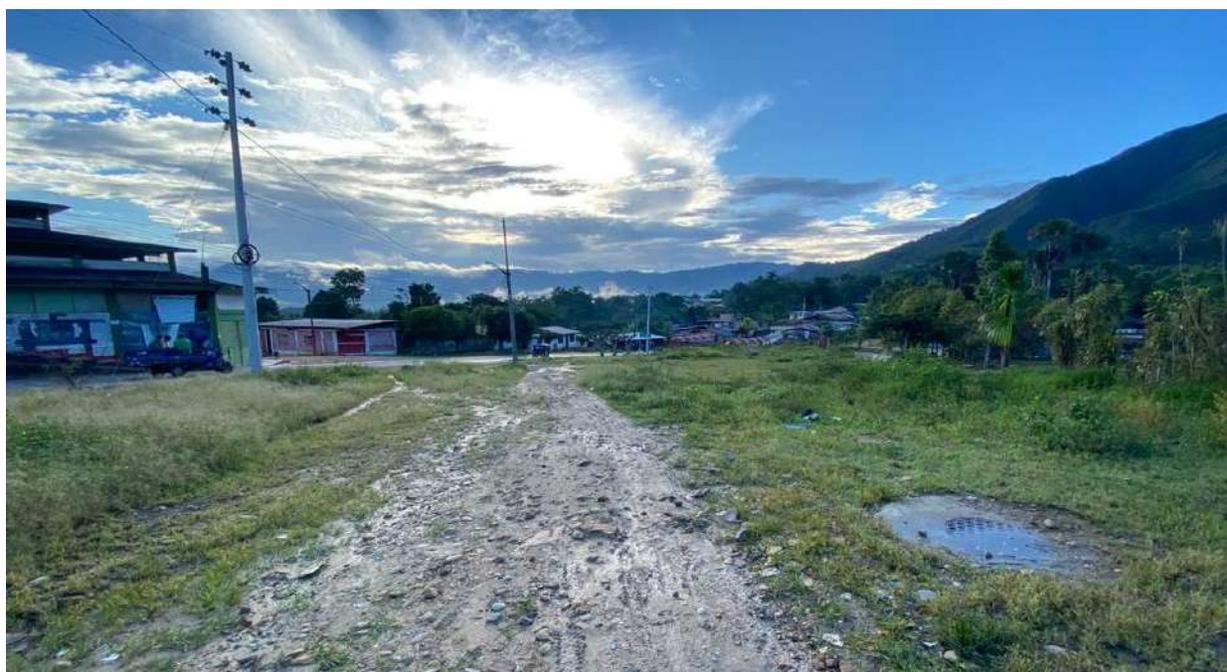
Figura 49. Área afectada directamente por el último deslizamiento de tierras ocurrido en el distrito de Jepelacio.

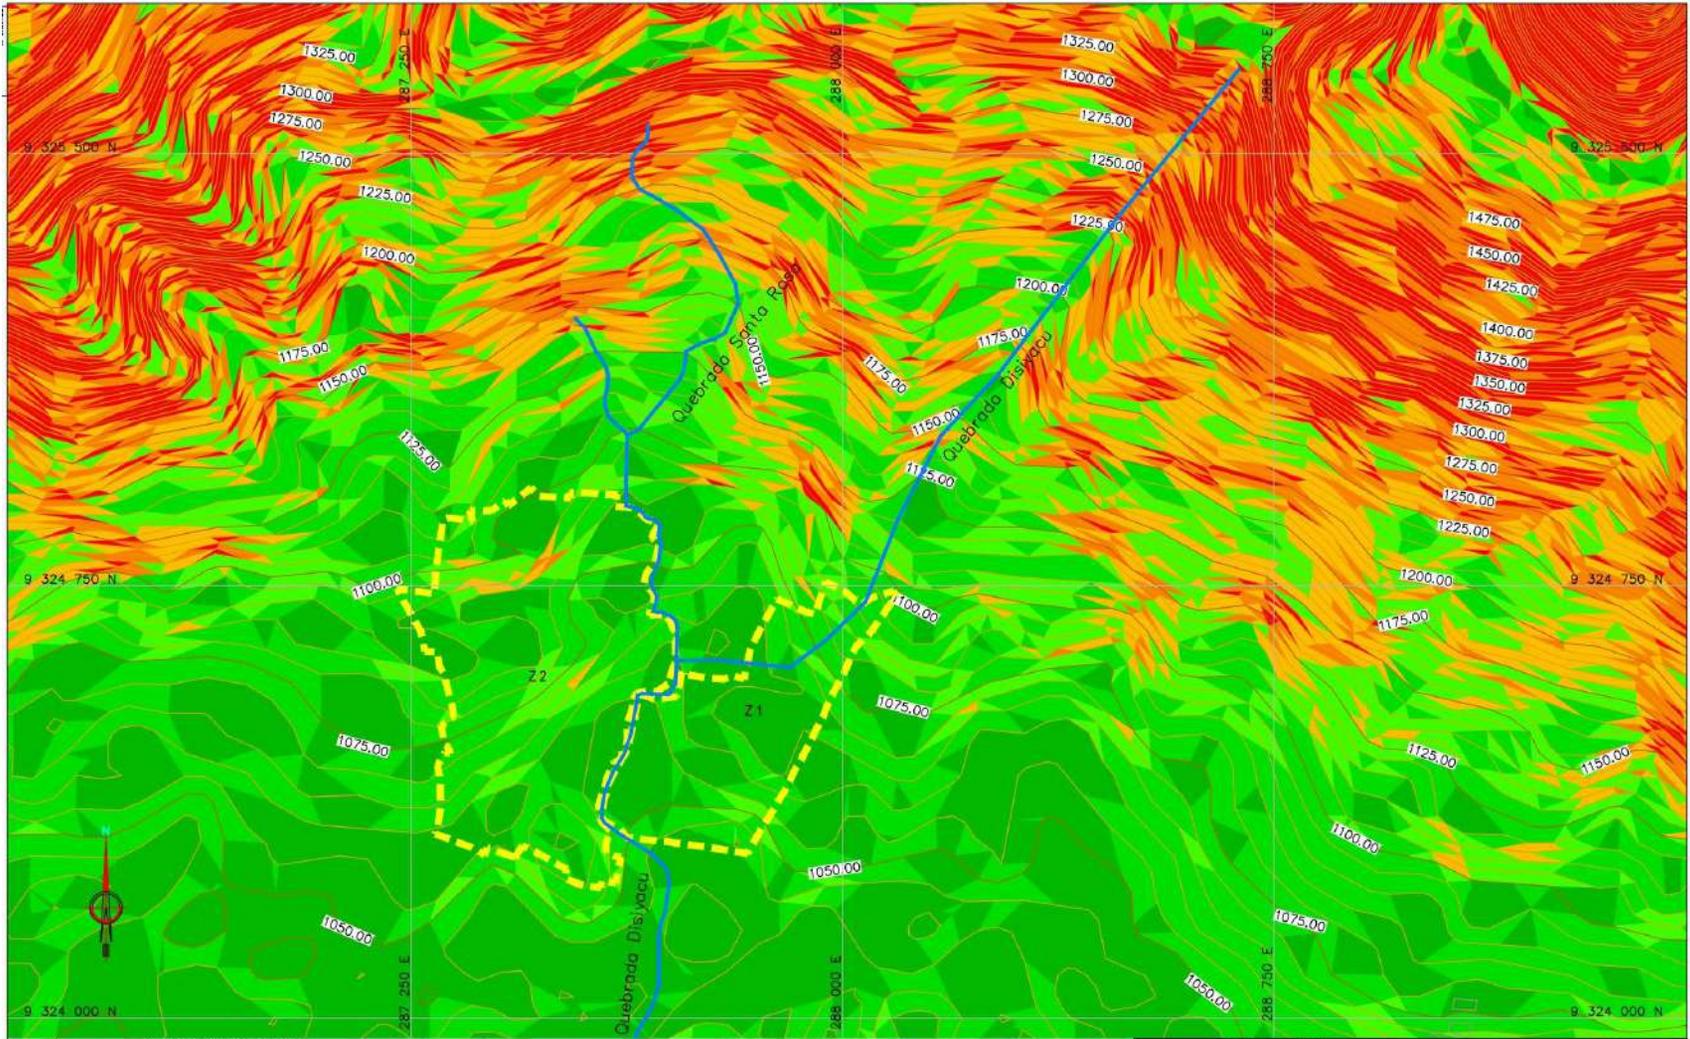
Cuadro de Pendientes			
Color	Pendiente mín.	Pendiente max.	Area
Light Green	0.00%	10.00%	6185735.97
Green	10.00%	20.00%	4288882.72
Light Yellow	20.00%	30.00%	2615154.33
Yellow	30.00%	40.00%	2337205.91
Orange	40.00%	50.00%	1760737.84
Red-Orange	50.00%	60.00%	2515377.56
Red	60.00%	70.00%	354938.41

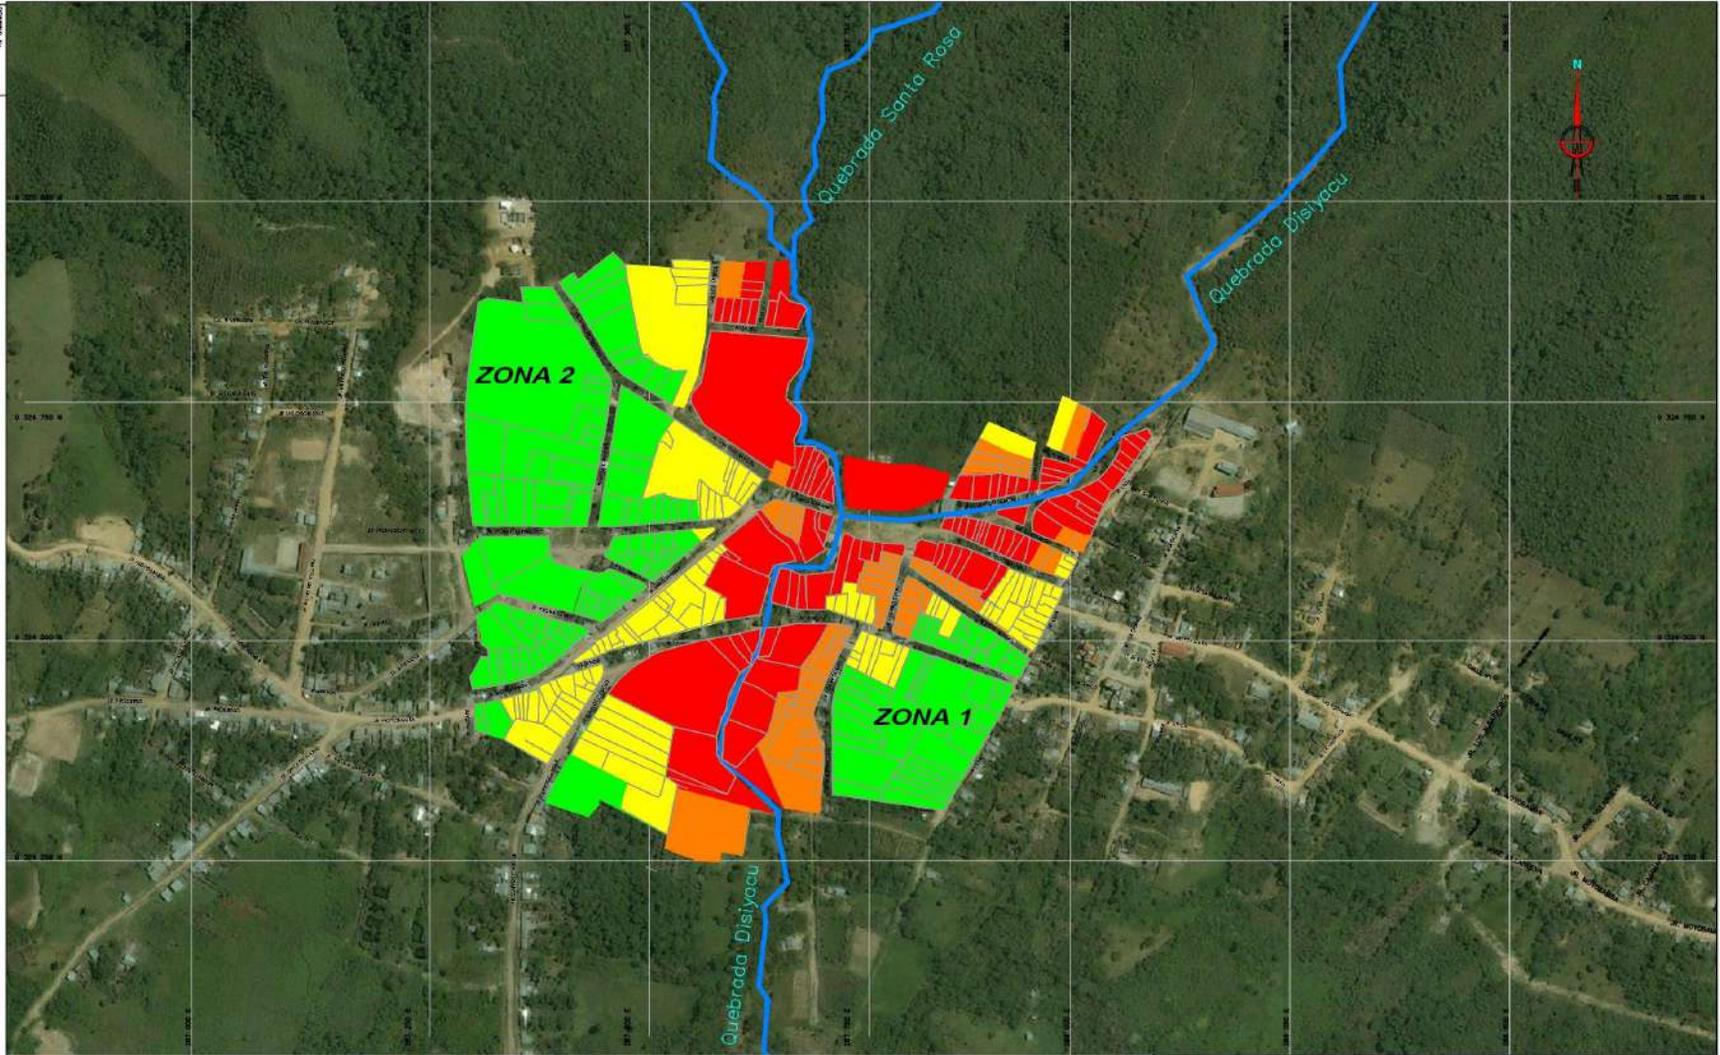
ESTRATIFICACIÓN DEL RIESGO A DESLIZAMIENTO DE TIERRAS

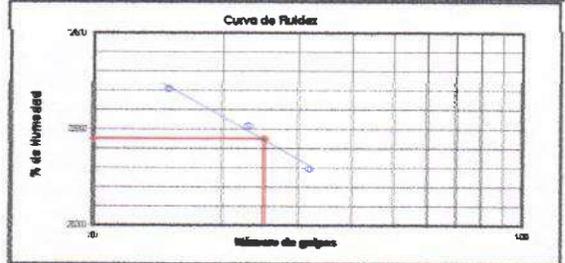
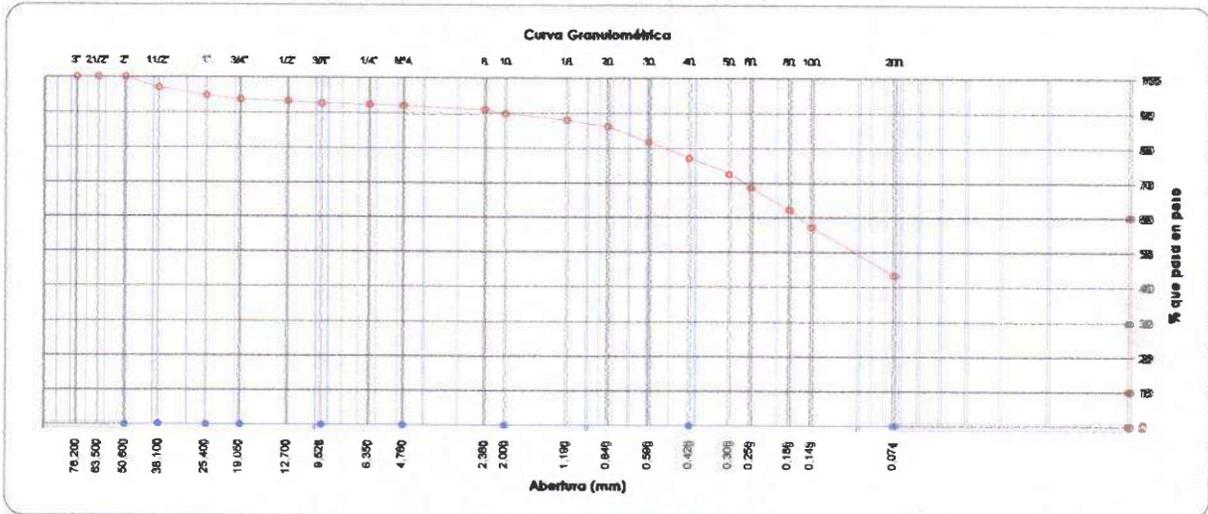
LL : 22.70 **LP** : 13.86 **Ip** : 8.84

OBSERVACIONES : Arena arcillosa incohesiva de baja plasticidad, húmeda de compactación firme, de clasificación expansiva baja con mucha arena gruesa, presenta grava de tamaño máximo 1 1/2".

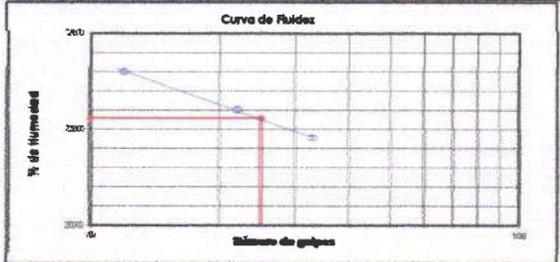
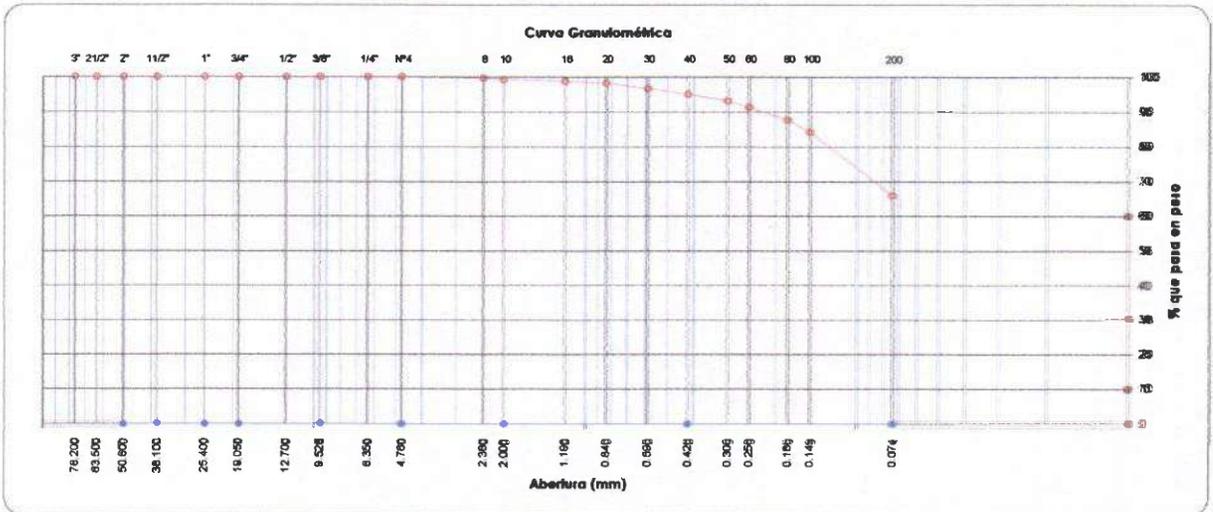
Clasificación SUCS : CL
(ASTM D2487)

OBSERVACIONES : Arcilla incoherente de mediana plasticidad, húmeda de consistencia muy suave, de clasificación expansiva baja con algo de arena fina y media.

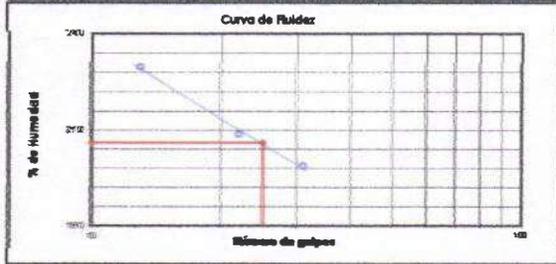
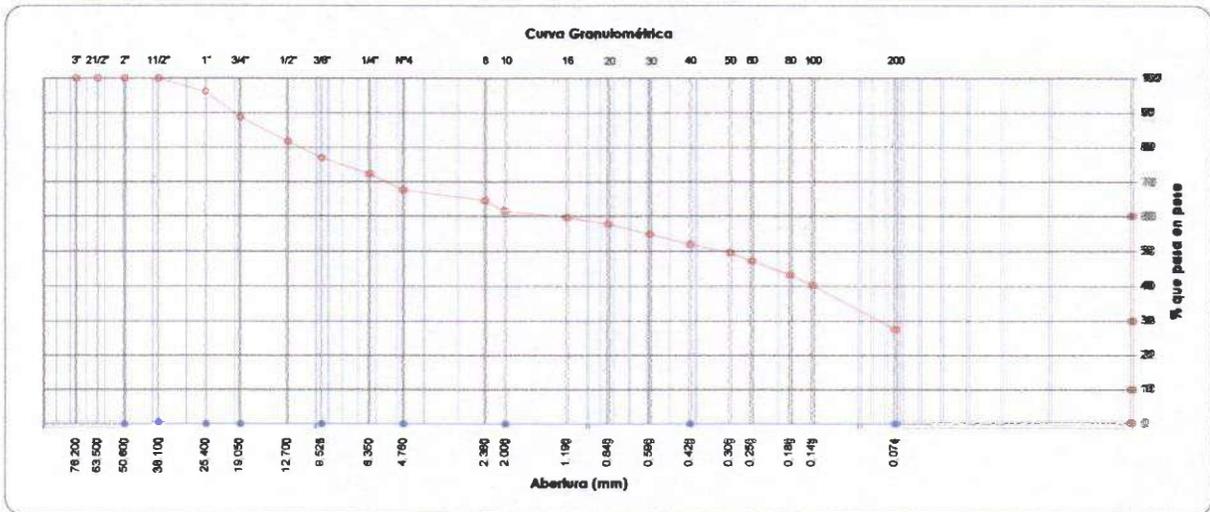
LL : 20.60 LP : 17.13 lp : 3.47

OBSERVACIONES : Arena limosa de baja plasticidad, húmeda de compactación media, de clasificación expansiva baja con poco arena fina, presenta grava mediana de tamaño máximo 1".

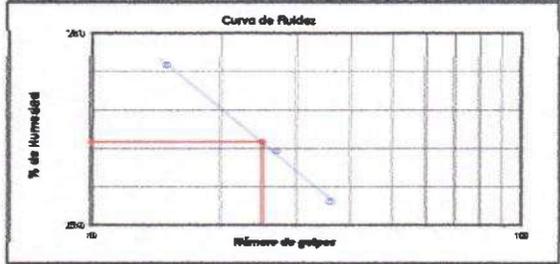
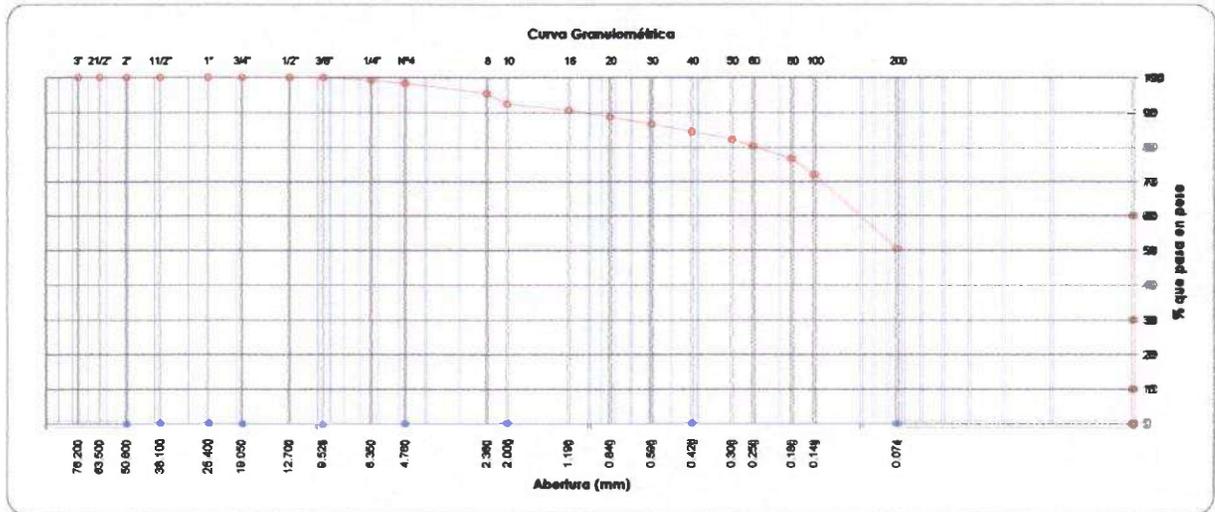
LL : 26.30 **LP** : 18.51 **Ip** : 7.79

OBSERVACIONES : Arcilla incoherente de mediana plasticidad, seca de consistencia rígida, de clasificación expansiva baja con arena media y fina.

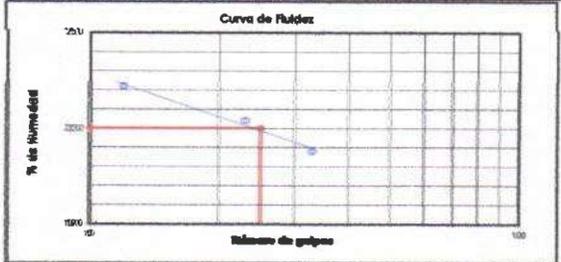
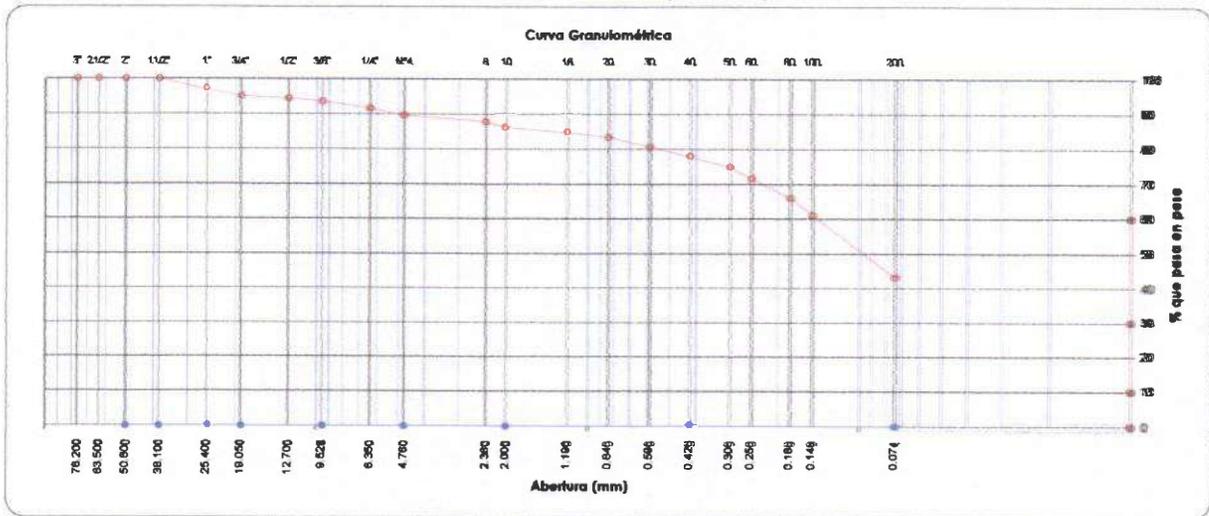
LL : 22.00 **LP** : 17.76 **Ip** : 4.24

OBSERVACIONES : Arena arcillosa y arena limosa húmeda de consistencia frías, de clasificación expansiva, baja con arena fina y media, presenta grava de tamaño máximo 1".

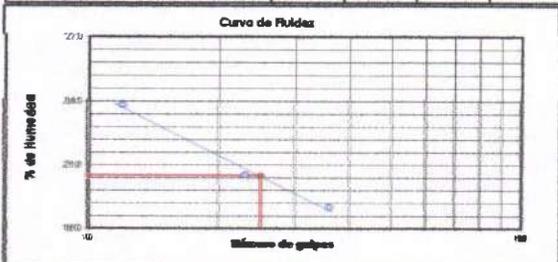
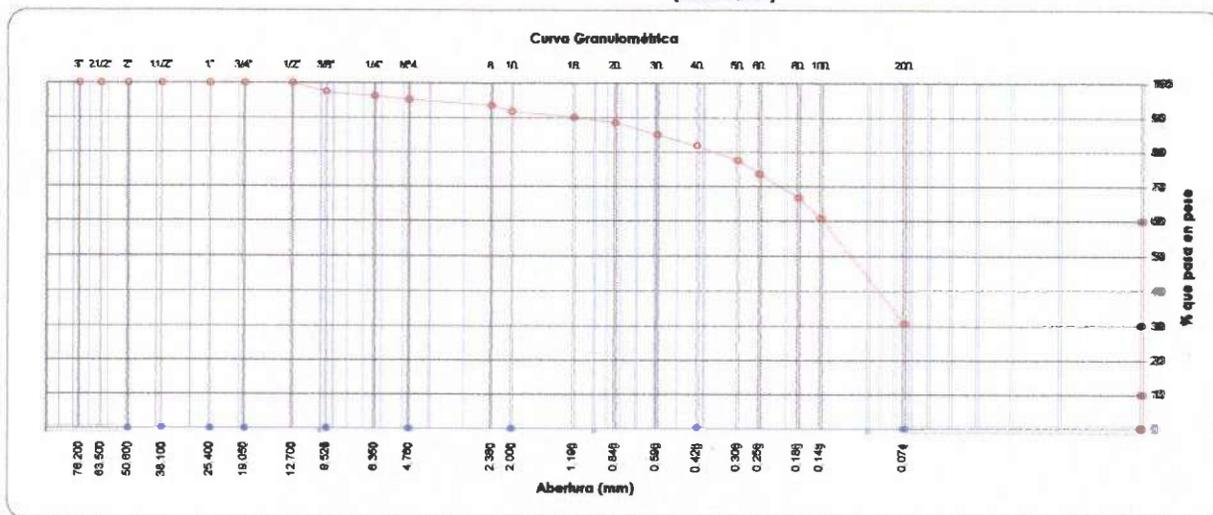
LL : 20.50 **LP** : 16.09 **Ip** : 4.41

OBSERVACIONES : Arena arcillosa y arena limosa húmeda de consistencia frías, de clasificación expansiva baja con arena fina y media, presenta grava de tamaño máximo 3/8".
