UNIVERSIDAD CATÓLICA SEDES SAPIENTIAE
FACULTAD DE INGENIERÍA AGRARIA

Influencia de la extracción de materiales de construcción, en la
calidad de agua, sub cuenca río Tonchima, carretera Rioja
Yorongos, 2020

**TESIS PARA OPTAR EL TÍTULO PROFESIONAL DE
INGENIERO AMBIENTAL**

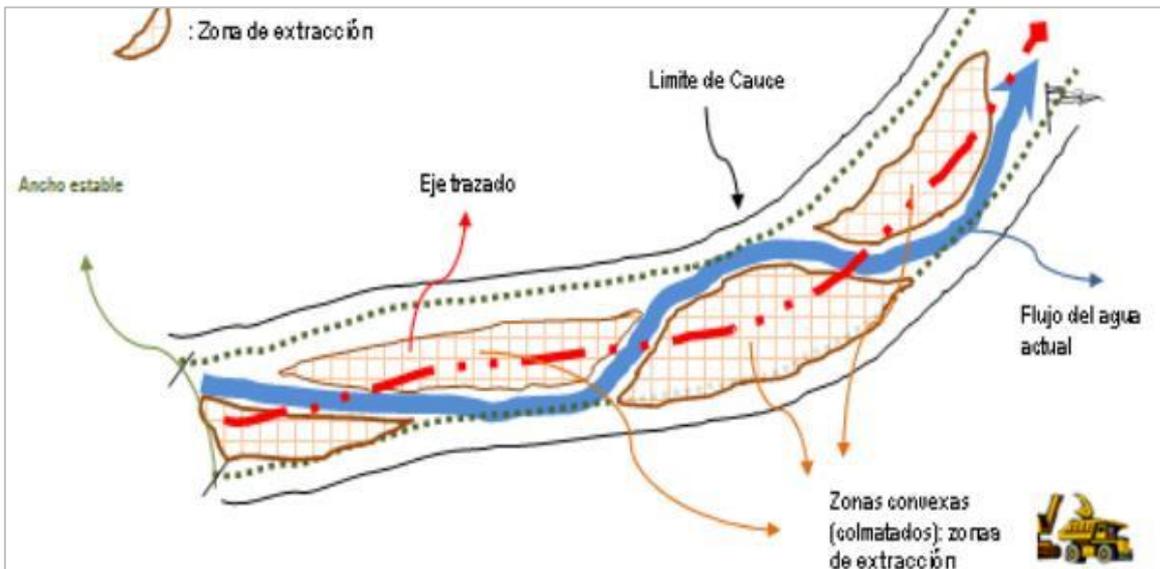
Figura 1

Zona de extracción en ríos sin encausamiento con régimen permanente

Nota. R.J. N° 102-2019-ANA.

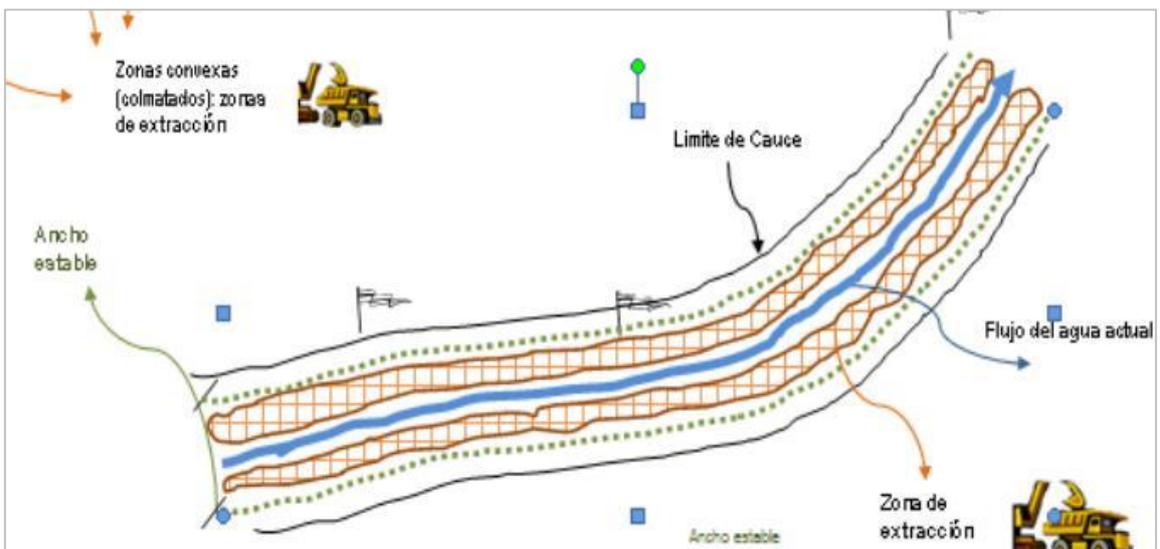
Figura 2

Zona de extracción en ríos que mantienen su flujo en el eje del cauce

- En el caso de los ríos que mantienen su flujo en el eje del cauce, se recomienda zona de extracción, de acuerdo con lo que muestra la Figura 2. En el caso de los ríos con régimen no permanente se recomienda el trazado del eje central del cauce, estableciendo el ancho estable, salvaguardando la influencia de estructuras, tal como se muestra en la Figura 3.

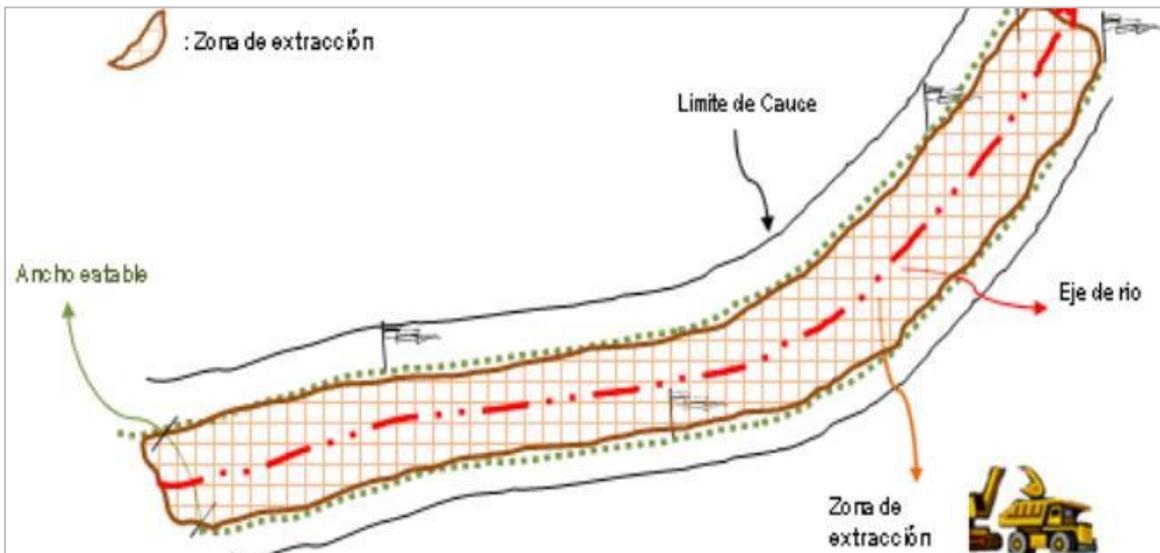
Figura 3

Selección de zona de extracción en ríos con régimen no permanente

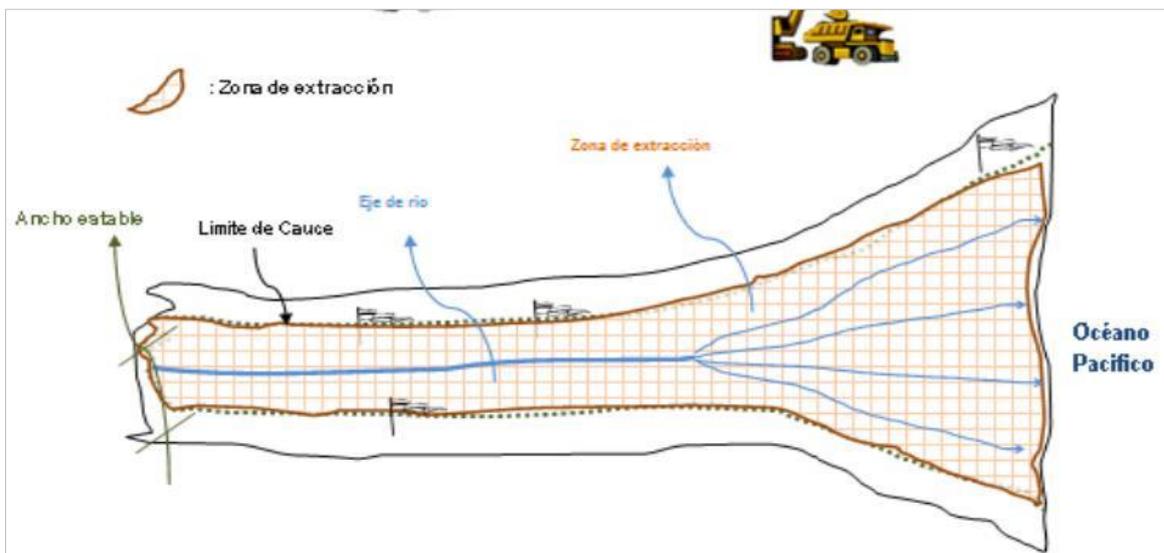
Figura 4

Selección de zona de extracción en desembocaduras de río

- Asimismo, para el caso de desembocaduras de río, se debe considerar como área extractiva con el fin de realizar el “destaponamiento” de los materiales depositados en el cauce, para impedir inundación a consecuencia de remanso, tal como se ve en la Figura 4.

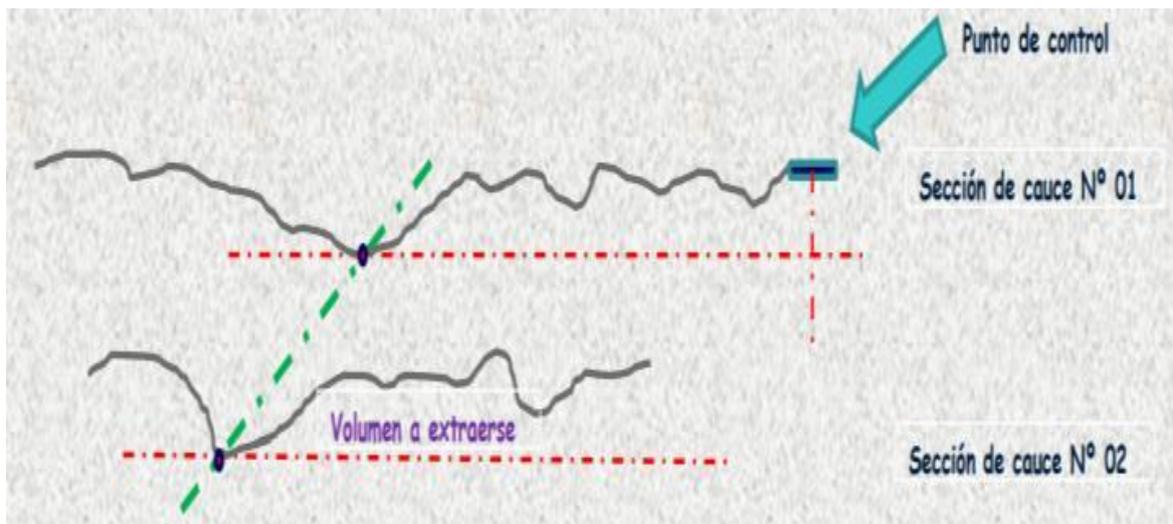
Figura 5

Línea de Thalweg

Para la determinación del volumen de material de acarreo a explotar, la Resolución Jefatural N° 102-2019-ANA, establece criterios para realizar un levantamiento topográfico que defina el eje y la pendiente del río, así como las dimensiones del ancho estable, considerando para ello la Línea de Thalweg (Figura 5).

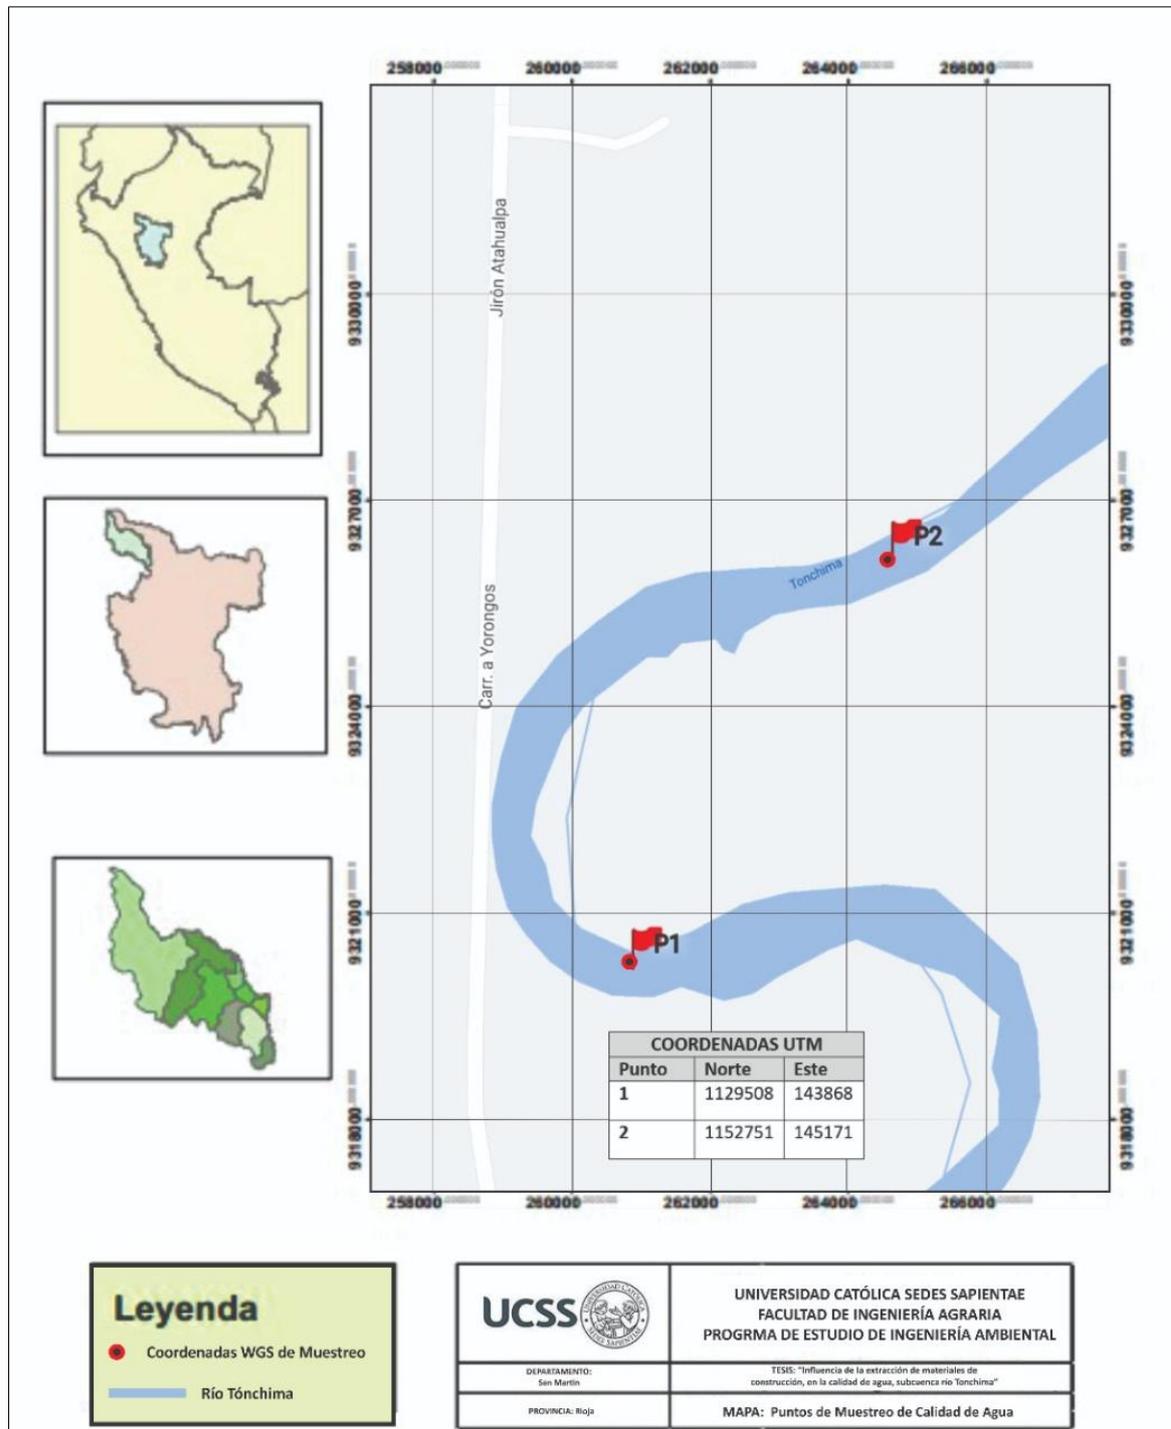
Figura 7

Puntos de muestreo de agua

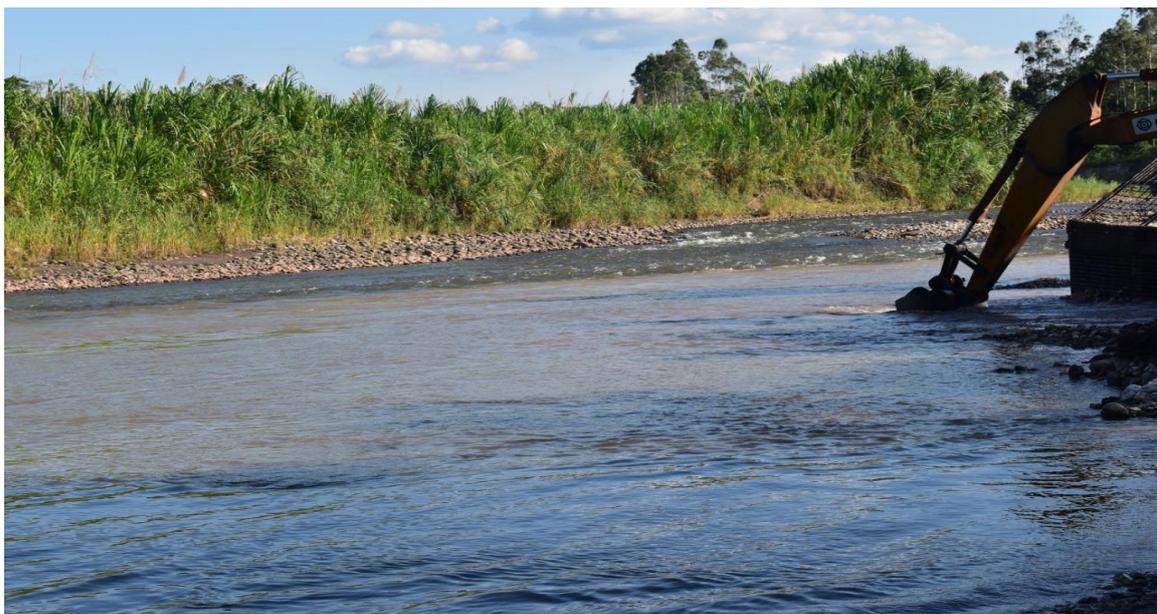
Figura 8

Identificación de la zona de extracción

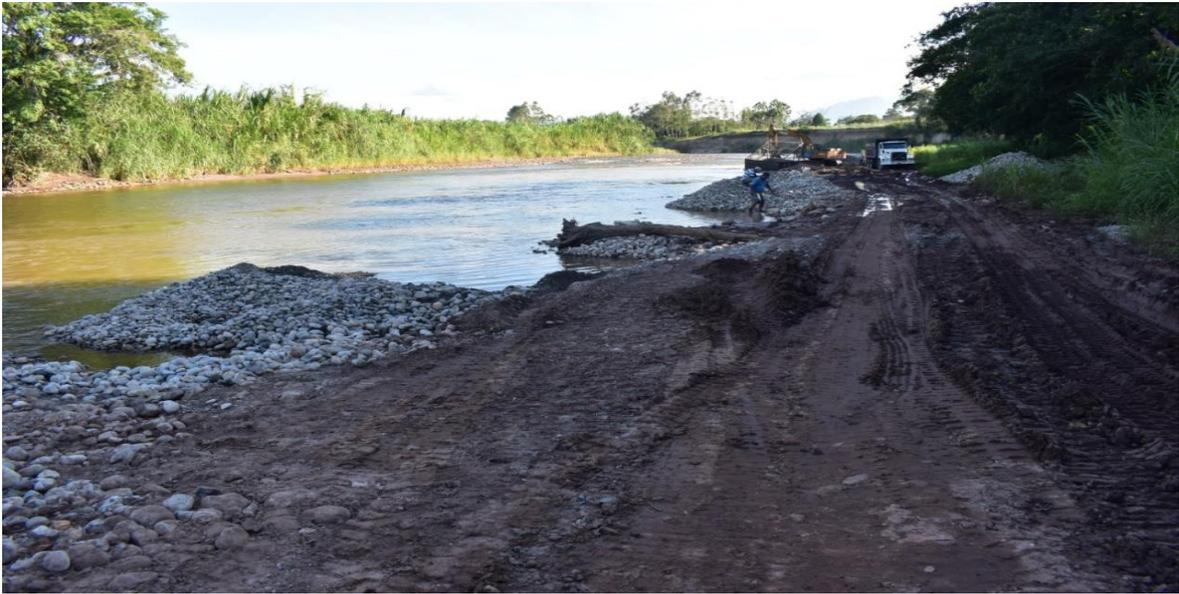
Figura 9

Explotación de material de construcción

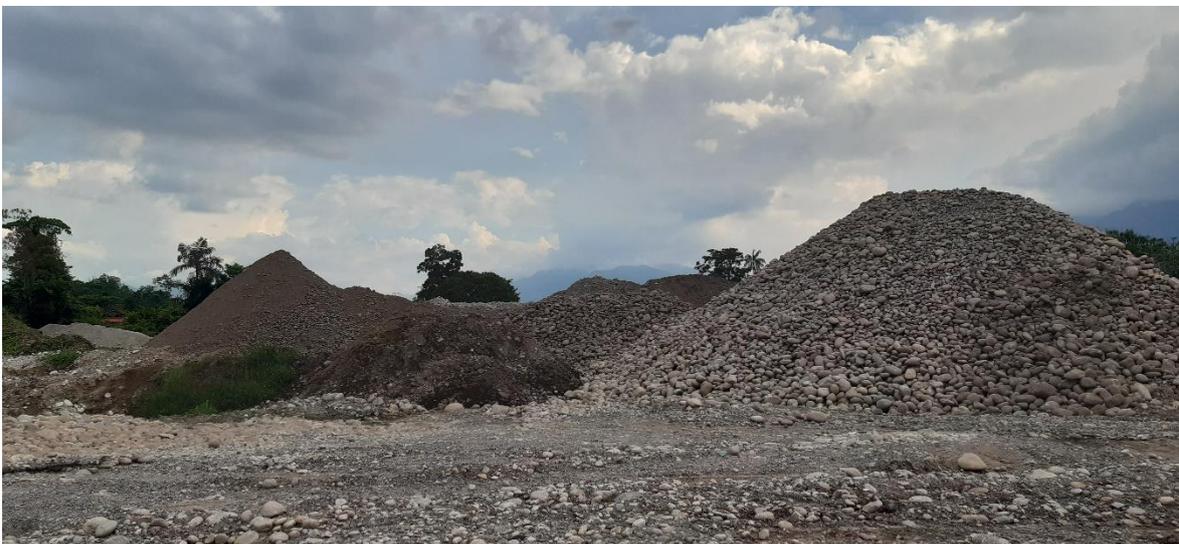
Figura 10

Acopio de material de construcción extraído del río Tonchima

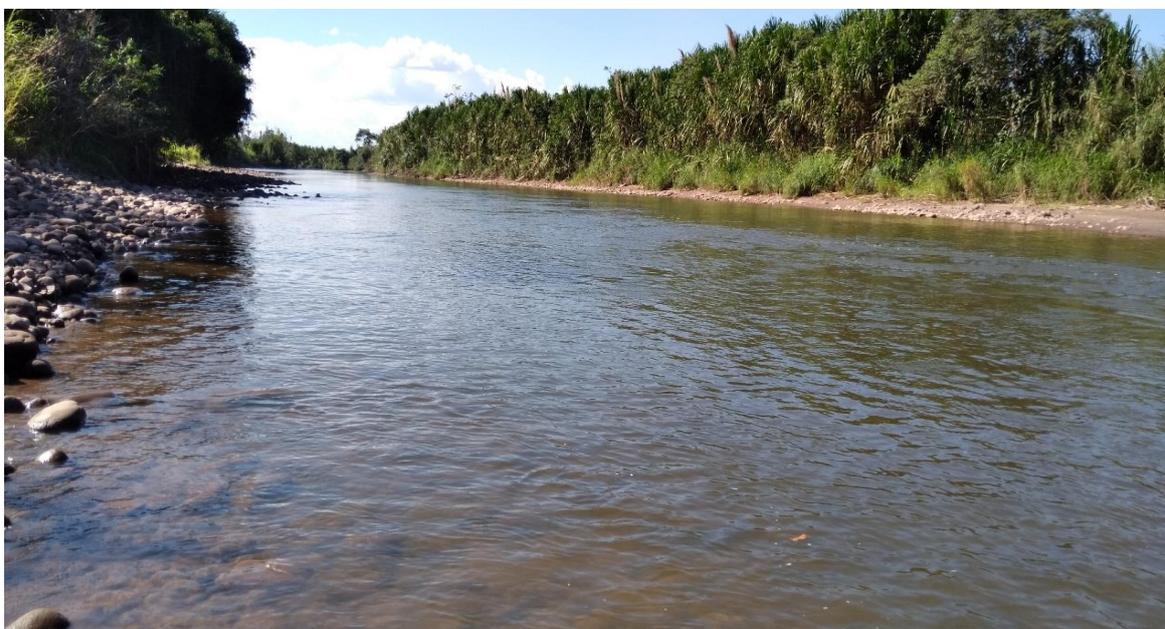
Figura 11

Establecimiento de los puntos de monitoreo

El monitoreo consistió en la toma de muestras de agua del río (Figura 11) en frascos de plástico (botellas), los cuales fueron rotulados y etiquetados (Figura 12); seguidamente, éstas muestras fueron ubicados en un cooler junto a bolsas refrigerantes para que las muestras de agua puedan conservarse a una temperatura de refrigeración; además, de evitar la rotura, derrame, daño, así como la exposición directa a la luz solar de las mismas. Posteriormente, el mismo investigador realizó el transporte de las muestras hacia los laboratorios Anaquímicos Servicios Generales E.I.R.L., ubicado en Moyobamba y el Laboratorio de Ciencias Básicas de la Universidad Católica Sedes Sapientiae, Nueva Cajamarca, siguiendo los protocolos establecidos por la ANA (R.J. N° 010-2016-ANA).

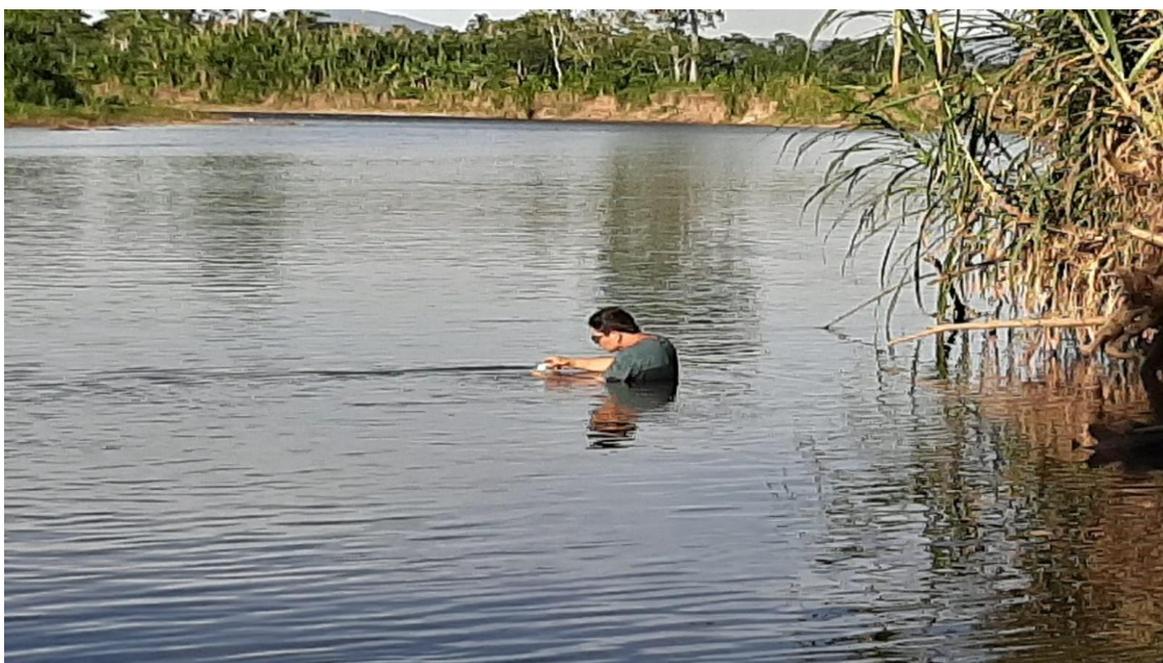
Figura 12

Toma de muestras de agua

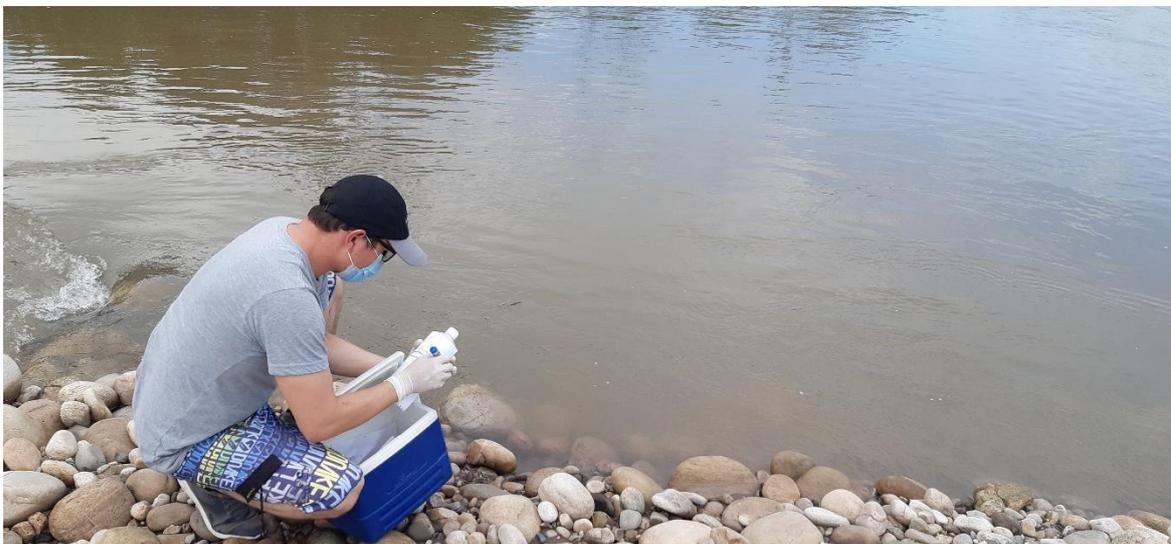
Figura 13

Rotulado y etiquetado de muestras
