Estudio de residuos de hidrocarburos provenientes de las estaciones de lavado de automóviles, Piura, 2021

TESIS PARA OPTAR EL TÍTULO PROFESIONAL DE
INGENIERO AMBIENTAL

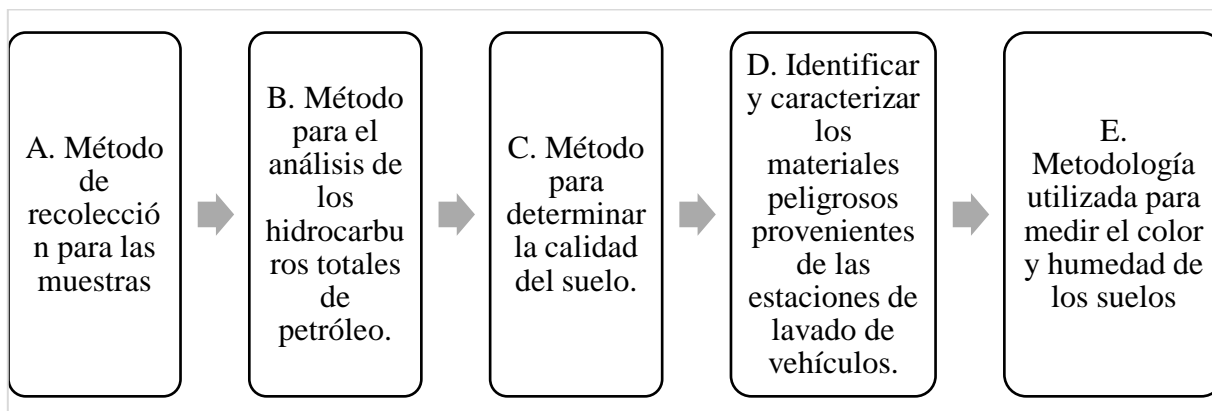
Figura 3

Descripción del proceso de la investigación

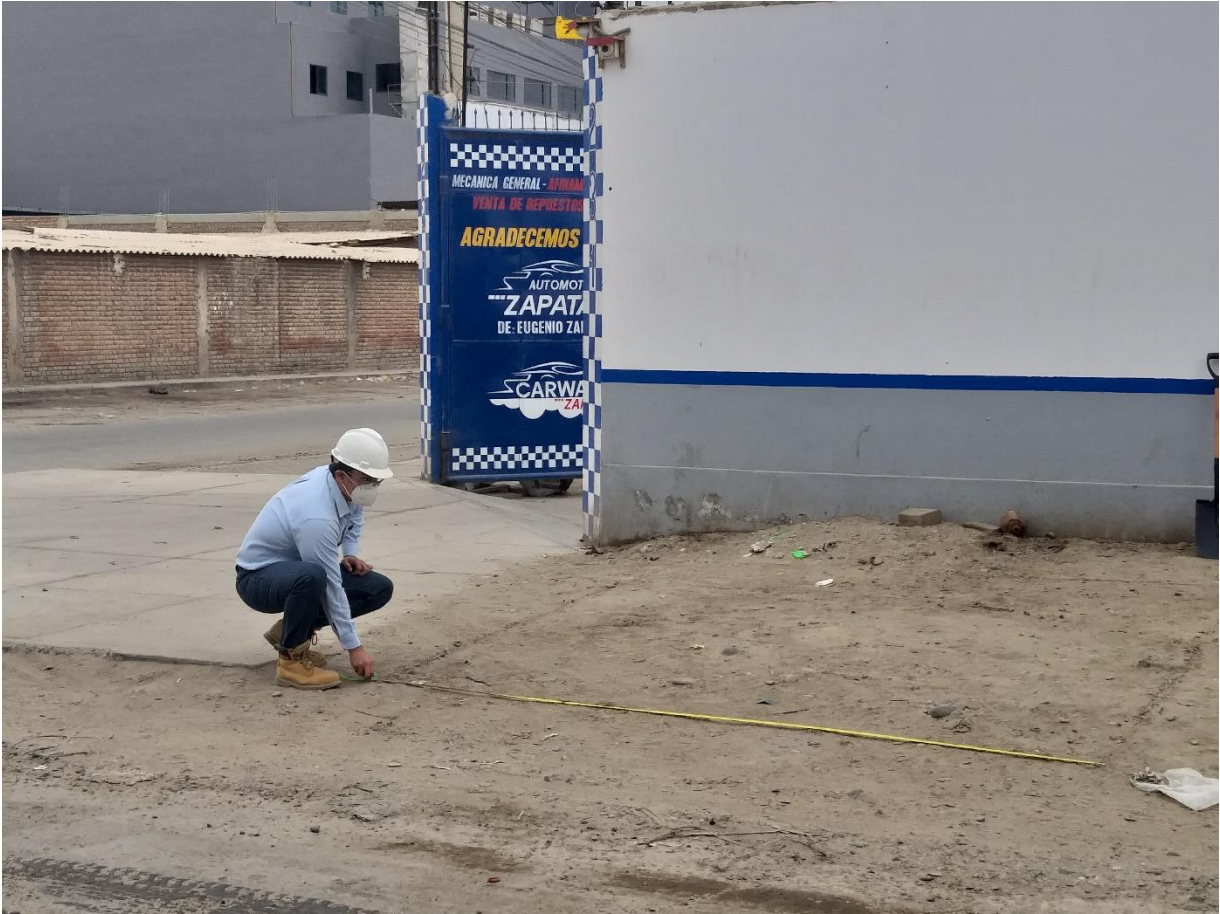
Medición - Carwash Zapata

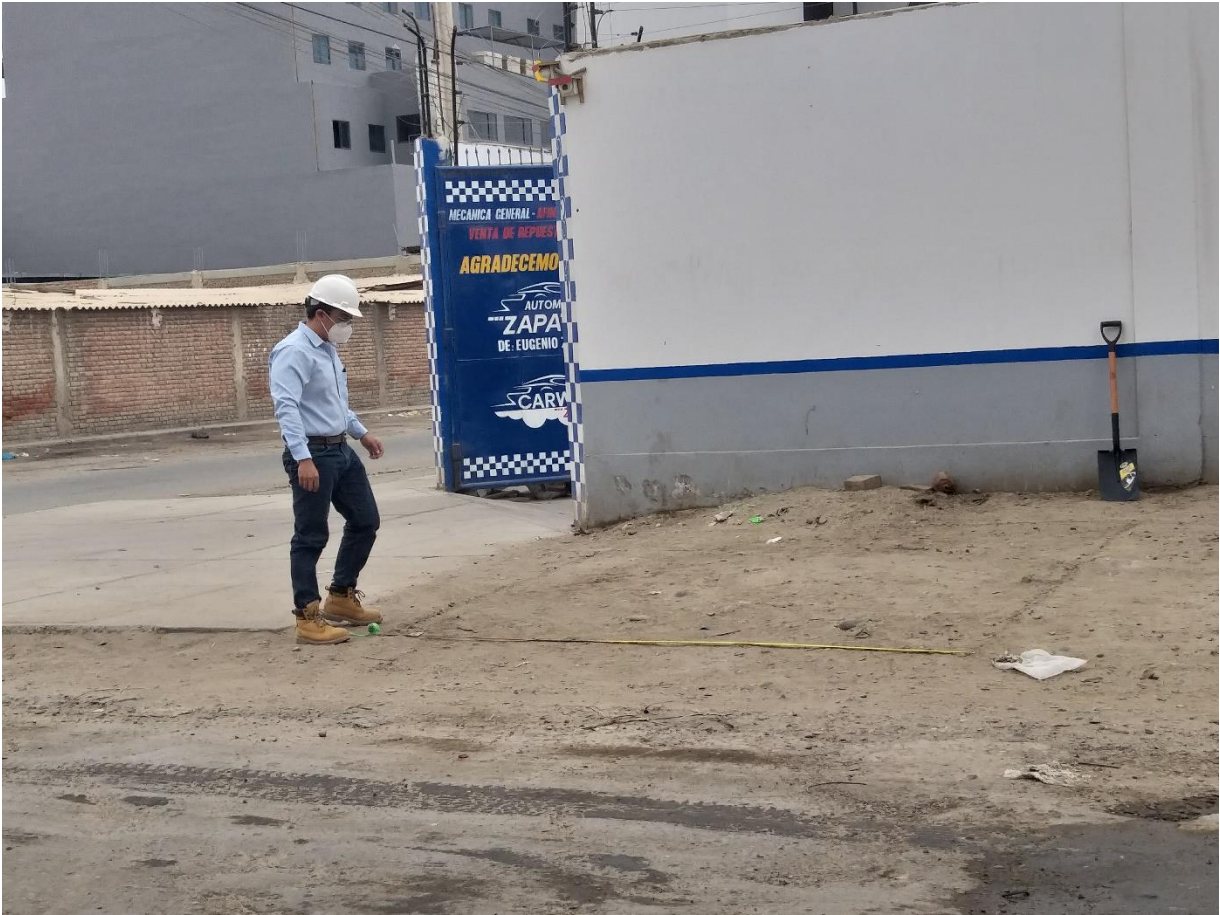
Medición dos - Carwash Zapata

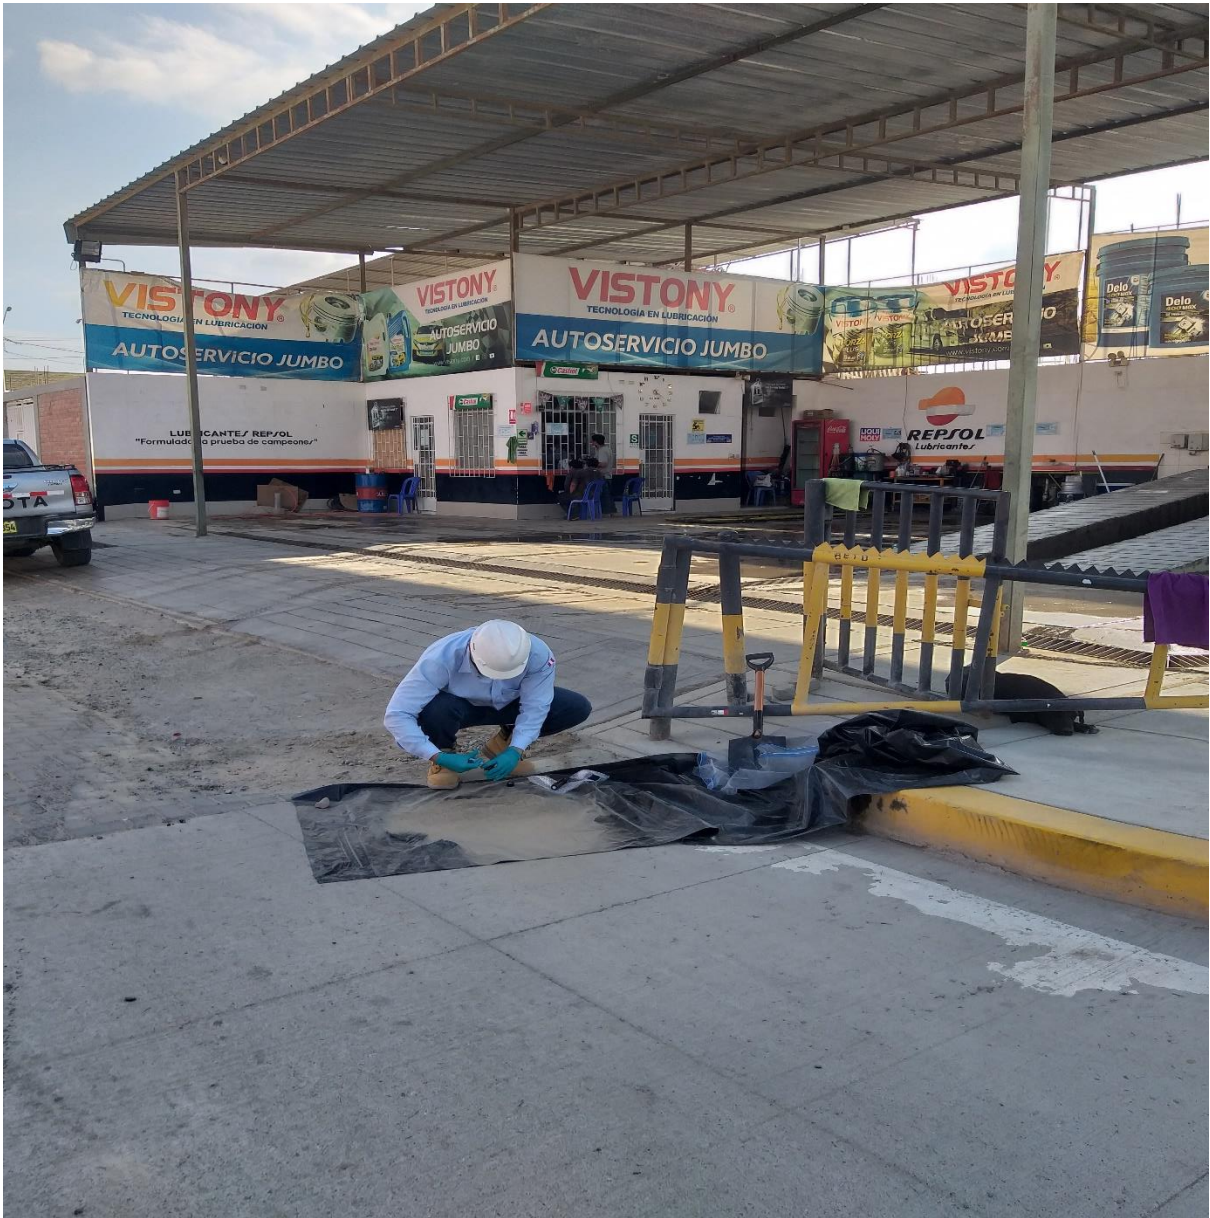
Toma de muestra – Jumbo autoservicio

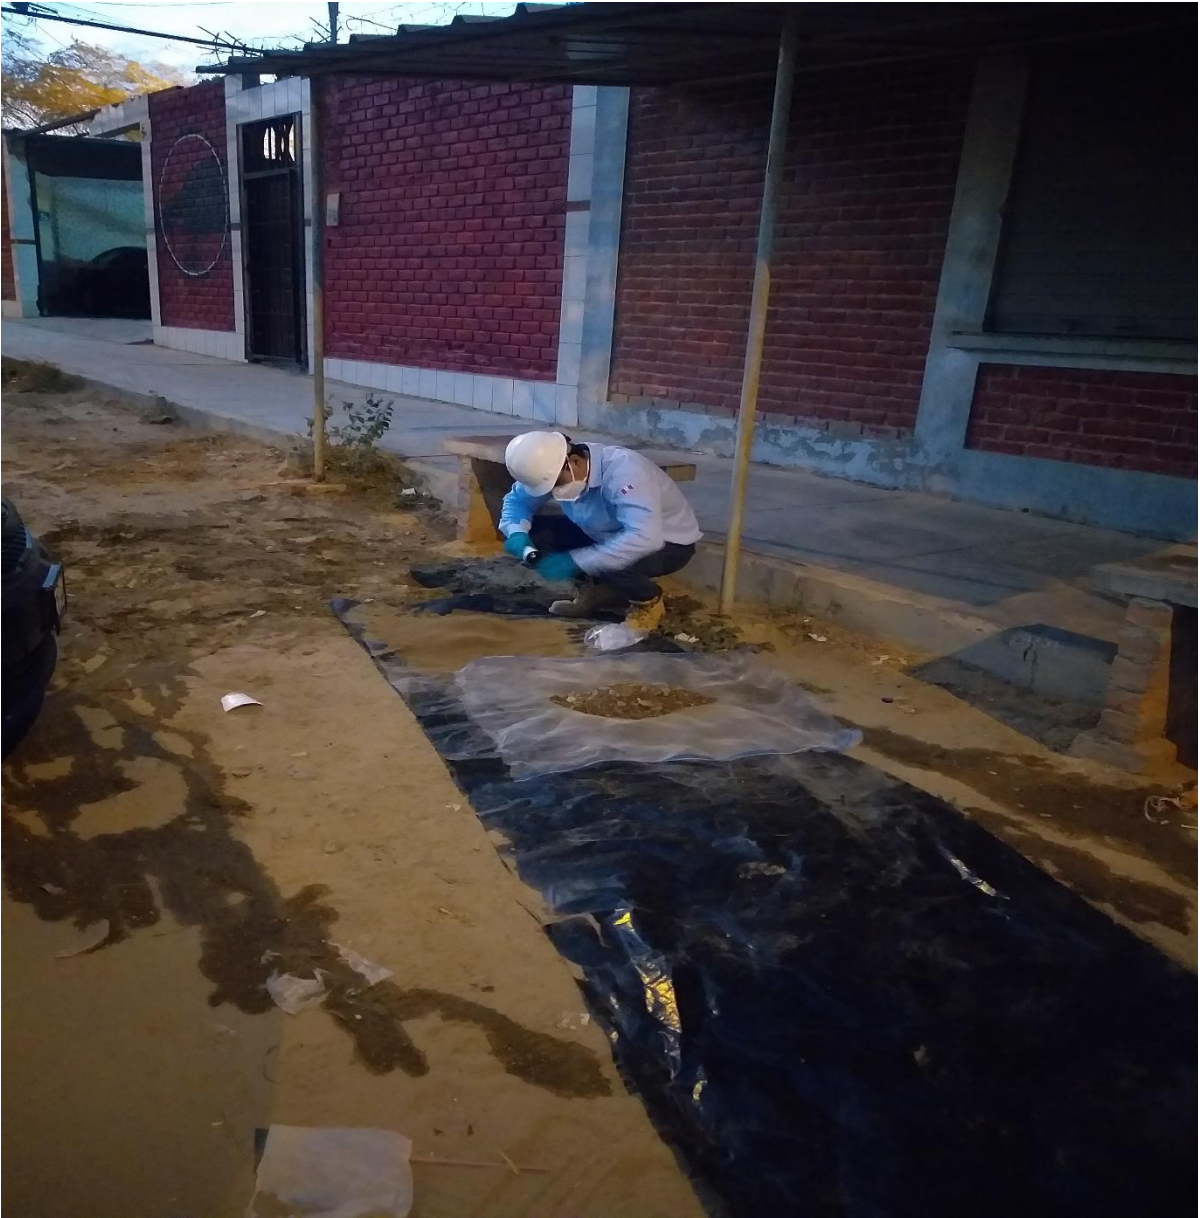
Toma de muestra – Sin nombre
