**UNIVERSIDAD CATÓLICA SEDES SAPIENTIAE**

Evaluación del Diseño Geométrico de la Carretera en el Proceso Constructivo del Camino Vecinal Emp. PE-5N (Indañe) – Sector Shango (Moyobamba), 2023.

**TRABAJO DE SUFICIENCIA PROFESIONAL PARA OPTAR EL  
TÍTULO PROFESIONAL DE INGENIERO CIVIL**

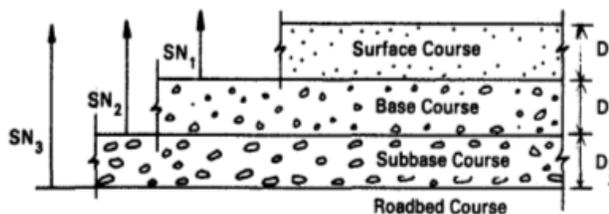
ALTERNATIVA	SNreq	SNresul	D1(cm)	D2(cm)	D3(cm)
1	2.41	2.91	2.2225	20	20

*Nota.* La figura muestra los cálculos realizados para determinar los espesores del pavimento.

El Número Estructural se calculará con la ecuación de diseño presentada por la AASHTO-93 se interrelacionan con los espesores de capa y drenaje según la expresión:

$$SN = a_1 D_1 + a_2 D_2 m_2 + a_3 D_3 m_3$$

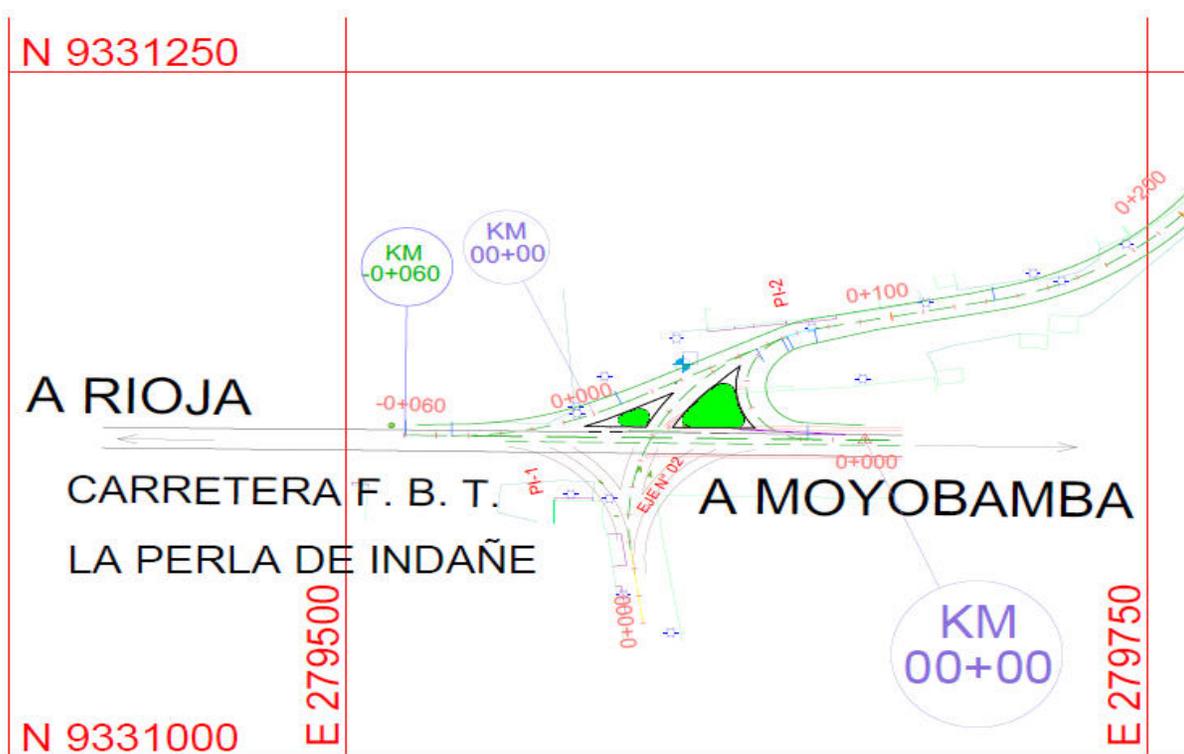
**Figura 12**

*Tramo km. 0+000 – Sector Indañe*

Nota. La imagen muestra el tramo km. 0+000 en el sector Indañe. (2023).

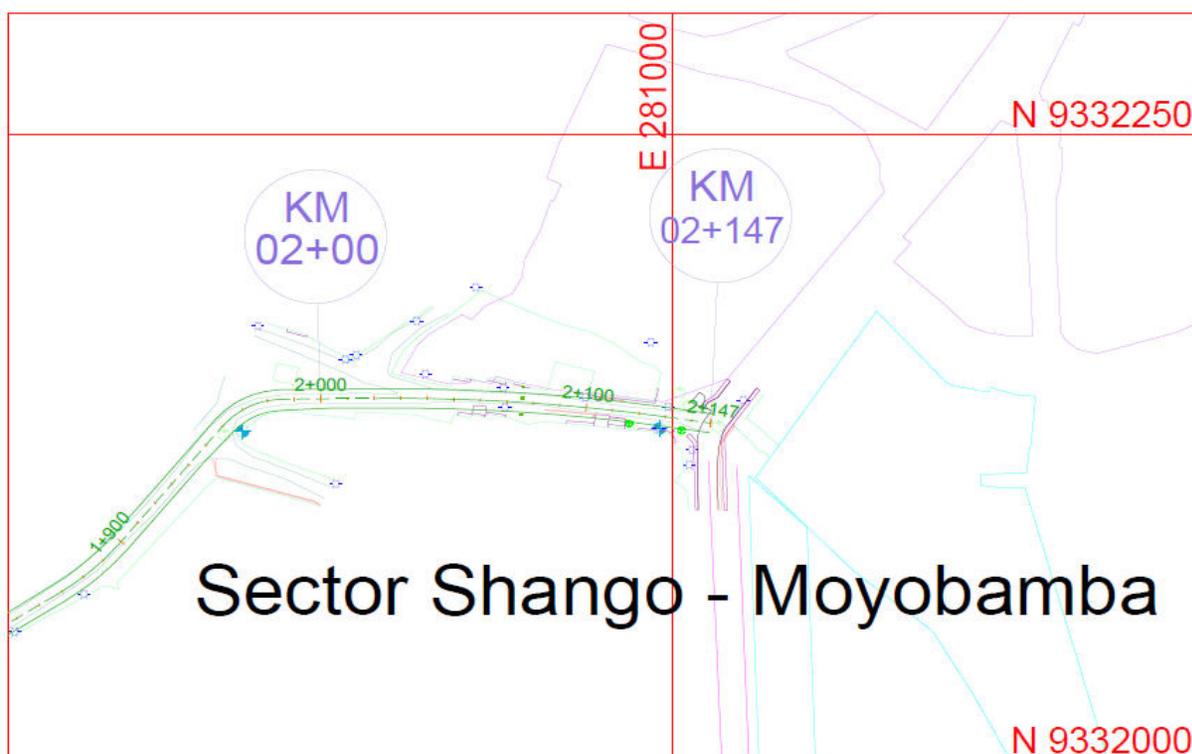
### Figura 13

*Fin del tramo km. 2+147 – Sector Shango*

*Nota.* La imagen muestra el final del tramo km. 2+147 en el sector Shango - Moyobamba. (2023).

Asimismo, en el tramo final de la vía km. 2+147, sus coordenadas UTM en el eje de carretera son  $X=281014.499$ ,  $Y=9332132.879$  y  $Z=852.980$  m.

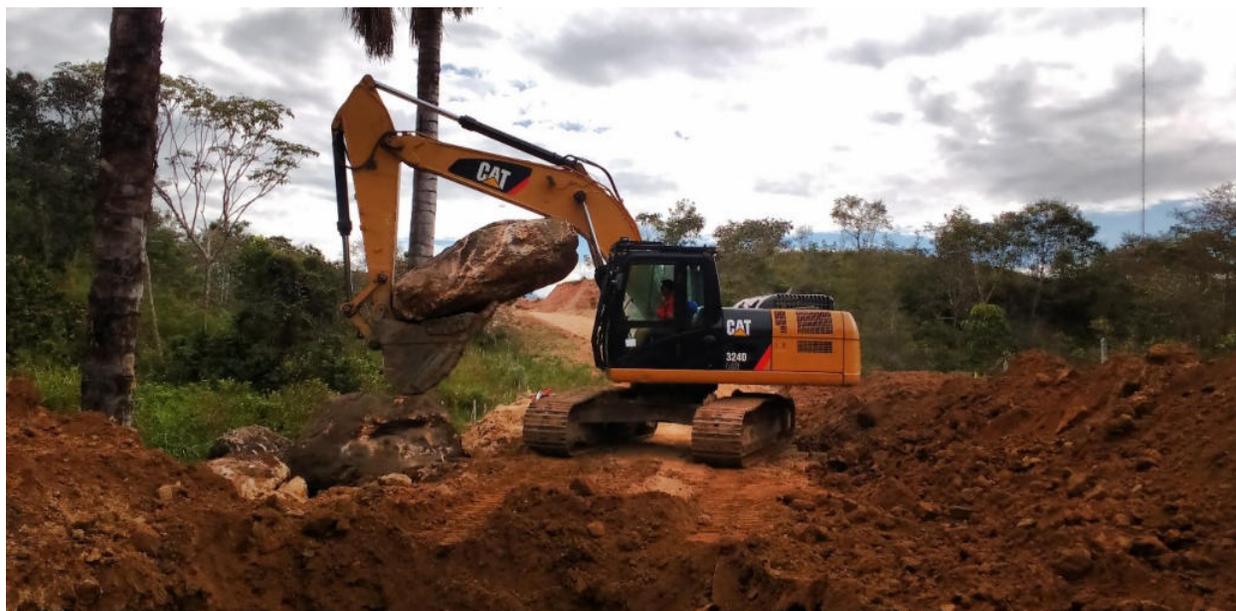
### **Figura 16**

#### *Excavadora Cat 324D*

*Nota.* La imagen muestra a una excavadora realizando trabajos de mejoramiento de sub rasante tramo km. 0+520 (2023).

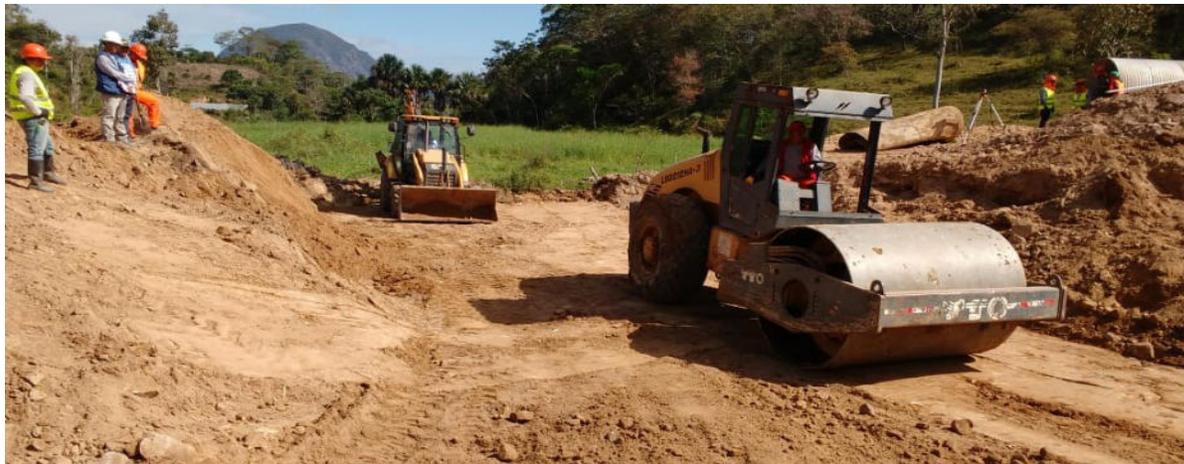
**Figura 17**

*Rodillo 12 Tn y Retroexcavadora en obra*

*Nota.* La imagen muestra a un rodillo liso compactando el terreno de fundación para la instalación de una alcantarilla doble ojo Ø 72" tramo km. 0+451.40 (2023).

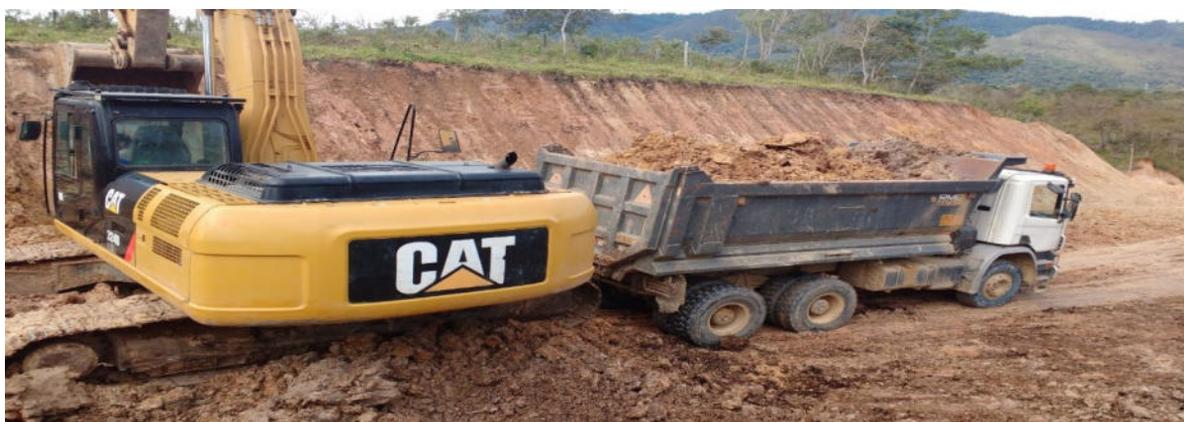
**Figura 18**

*Camión volquete realizando trabajos de eliminación de material excedente*

*Nota.* La imagen muestra a un camión volquete eliminando material de corte tramo km. 0+700. (2023).

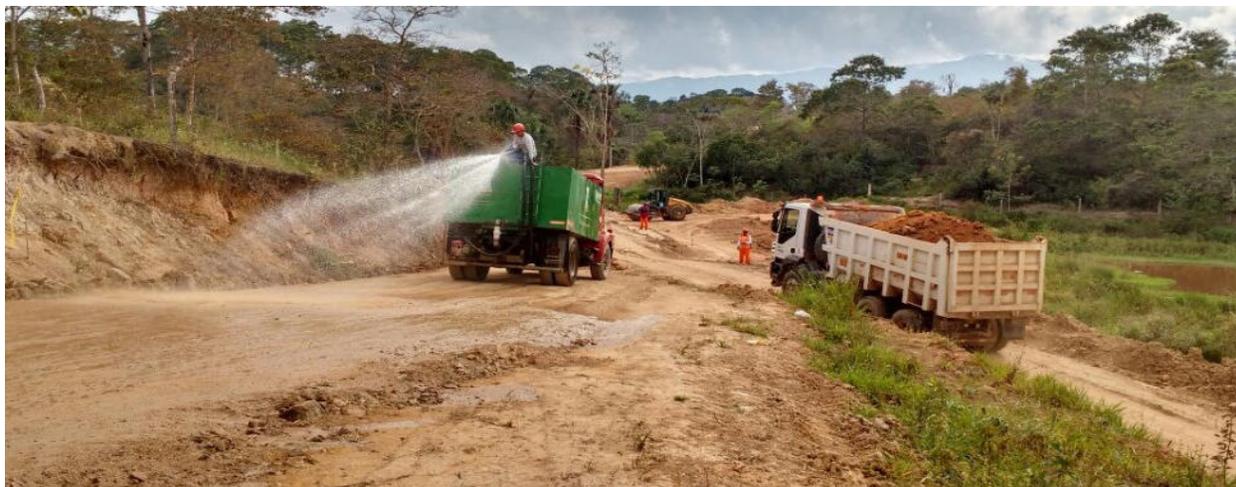
**Figura 19***Cisterna hidratando la sub base*

*Nota.* La imagen muestra a la cisterna en obra, hidratando la subrasante tramo km. 0+380 (2023).

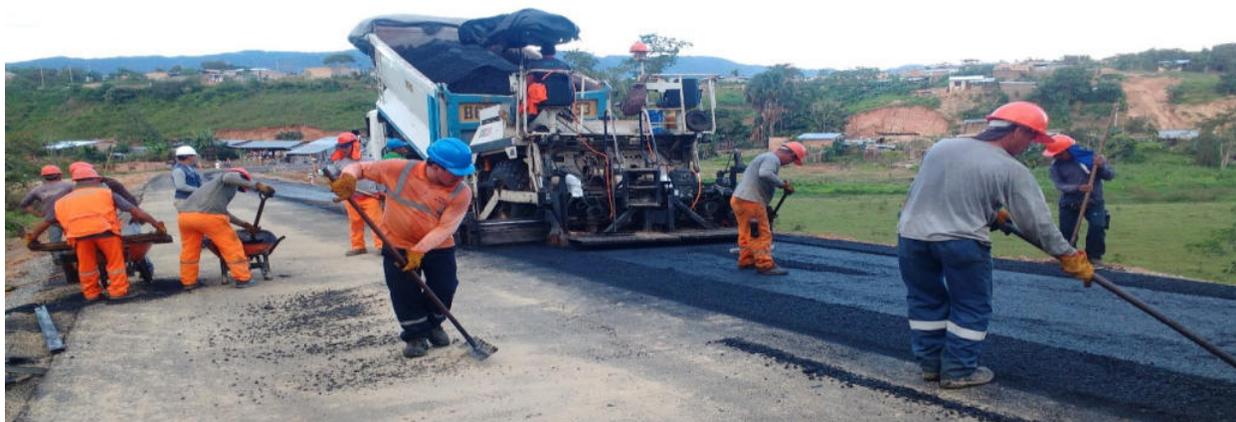
**Figura 20***Pavimentadora en obra*

*Nota.* La imagen muestra a la pavimentadora realizando trabajos de esparcido de pavimento en caliente tramo km. 1+200 (2023).

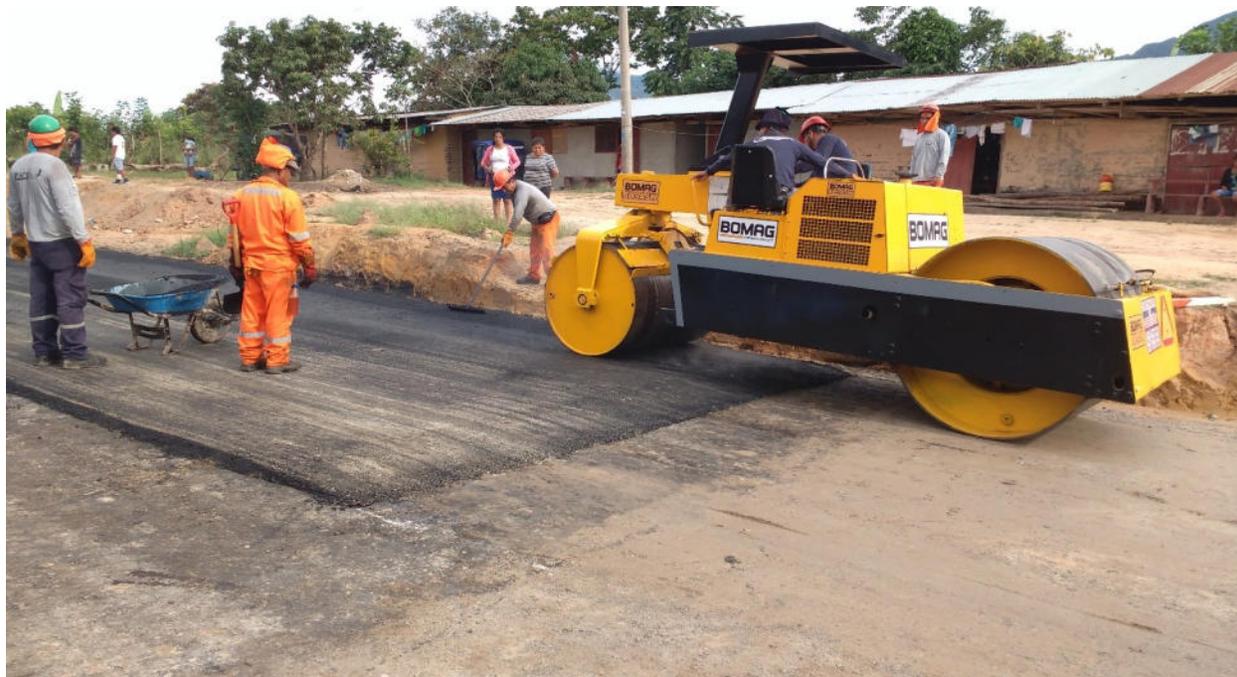
## Figura 21

### *Rodillo neumático en obra*

*Nota.* La imagen muestra a un rodillo neumático realizando trabajos de compactación de pavimento en caliente tramo km. 0+040 (2023).

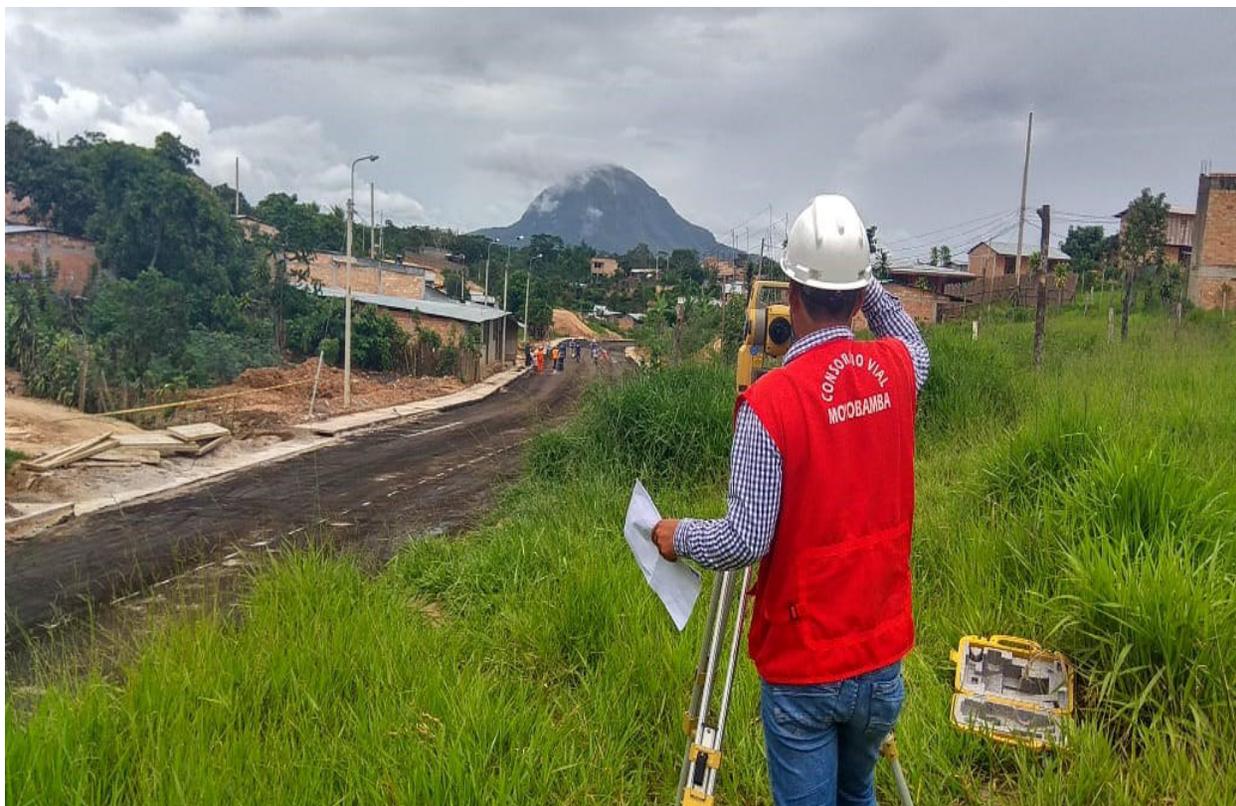
**Figura 22**

*Uso de estación total en obra*

*Nota.* La imagen muestra a mi persona realizando trabajos de trazado de eje de carretera utilizando el equipo topográfico Estación Total para la colocación de asfalto en caliente tramo km. 1+600. (2023).

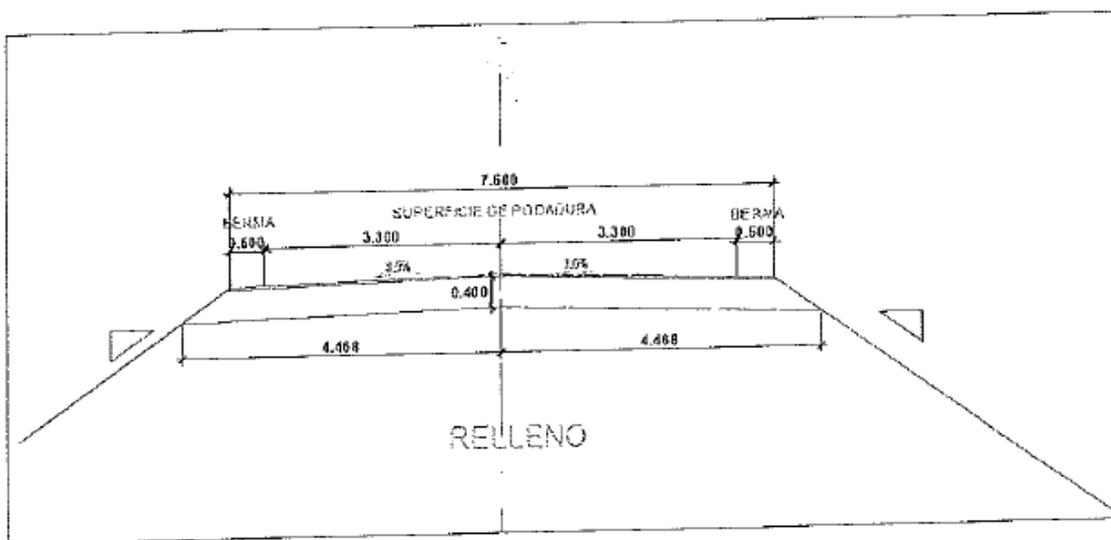
Nota. La imagen muestra las principales características de la carretera. Fuente: Informe Técnico de Adicional de Obra (2018).

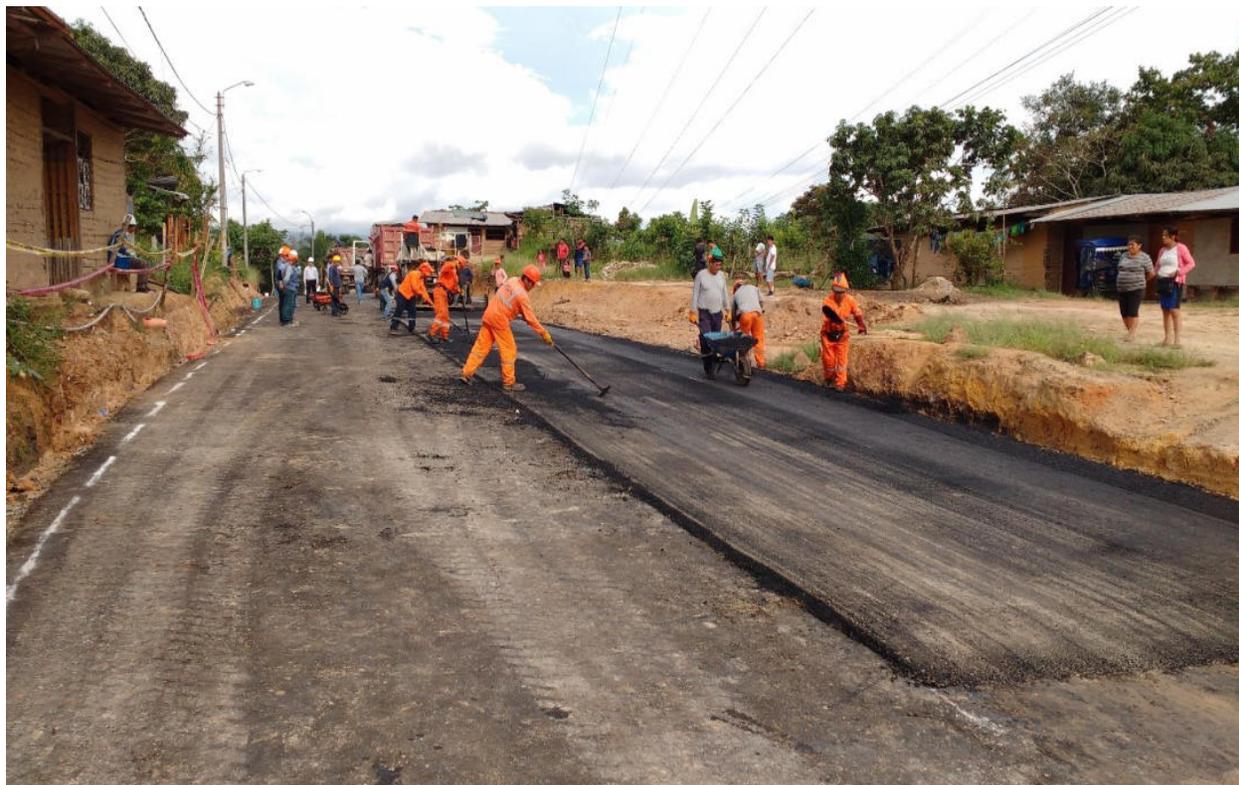
**Anexo 7****Figura 29**

*Inicio de la colocación del asfalto en caliente. Inicio del tramo km. 0+040*

*Nota.* La imagen refleja el inicio de los trabajos de colocación de asfalto en caliente tramo km. 0+040 – sector Indañe (2023).

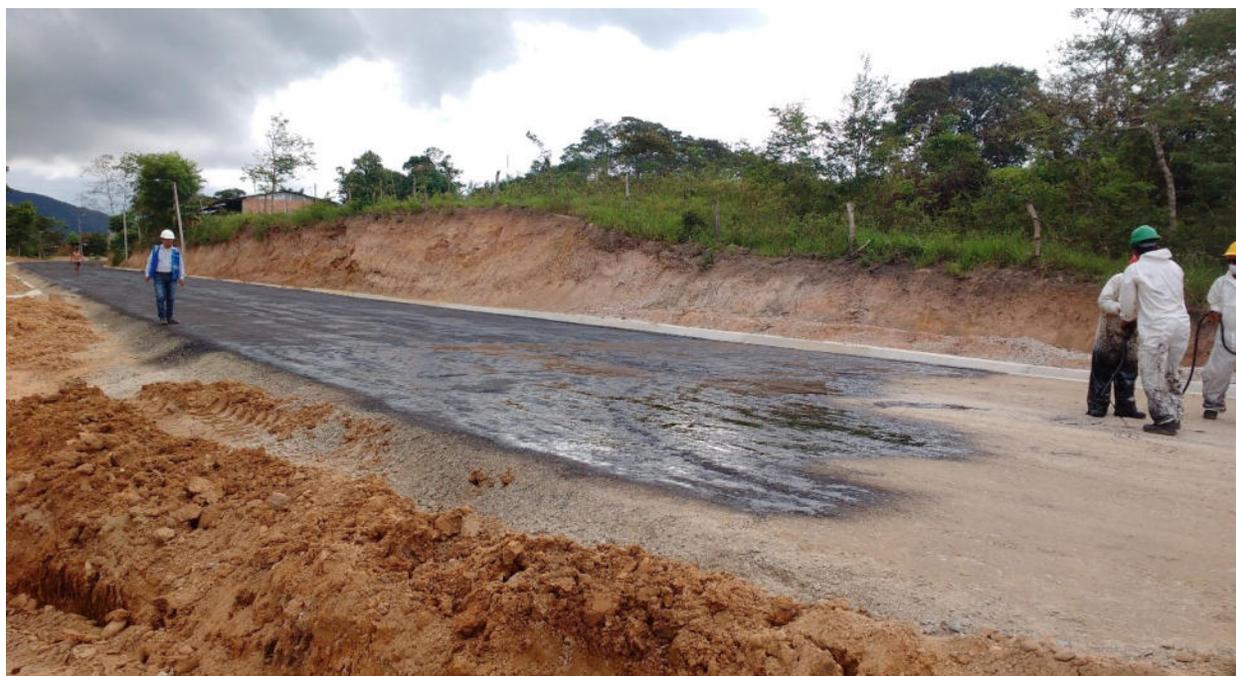
### Figura 30

*Trabajos de imprimación asfáltica, tramo km. 0+300*

*Nota.* La imagen muestra los trabajos de imprimación asfáltica para posterior colocar el asfalto en caliente tramo km. 0+300 – sector Indañe (2023).

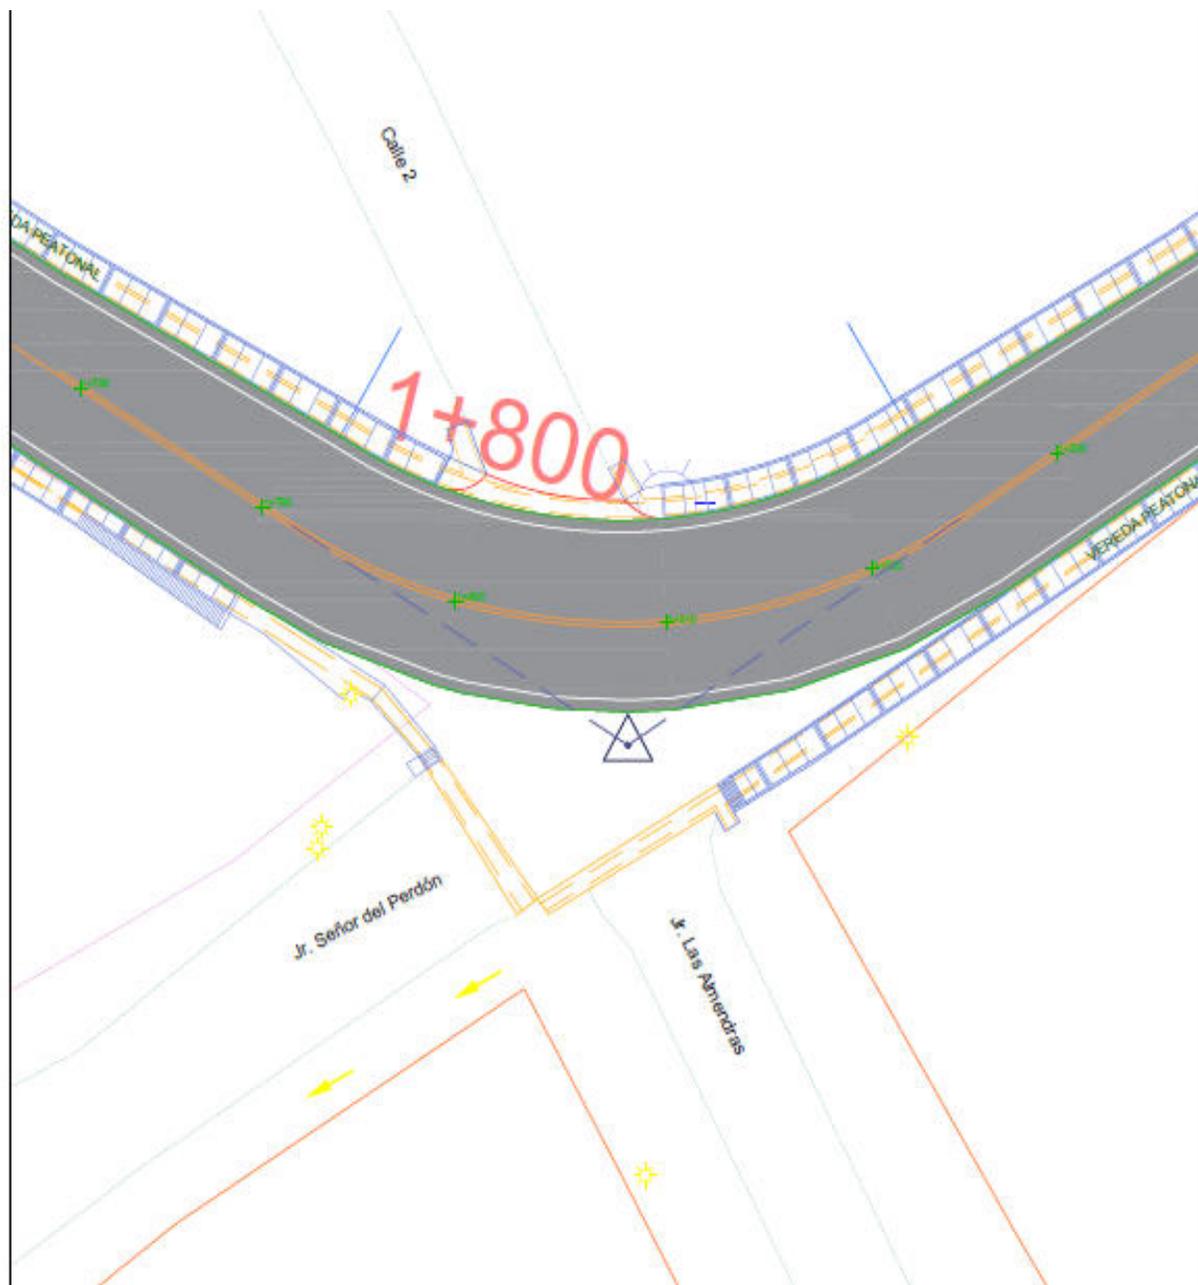
**Anexo 10****Figura 32**

*Cruce vehicular en el tramo km. 1+800*

*Nota.* La imagen muestra el cruce vehicular en el tramo km. 1+800 – sector Shango (2023).

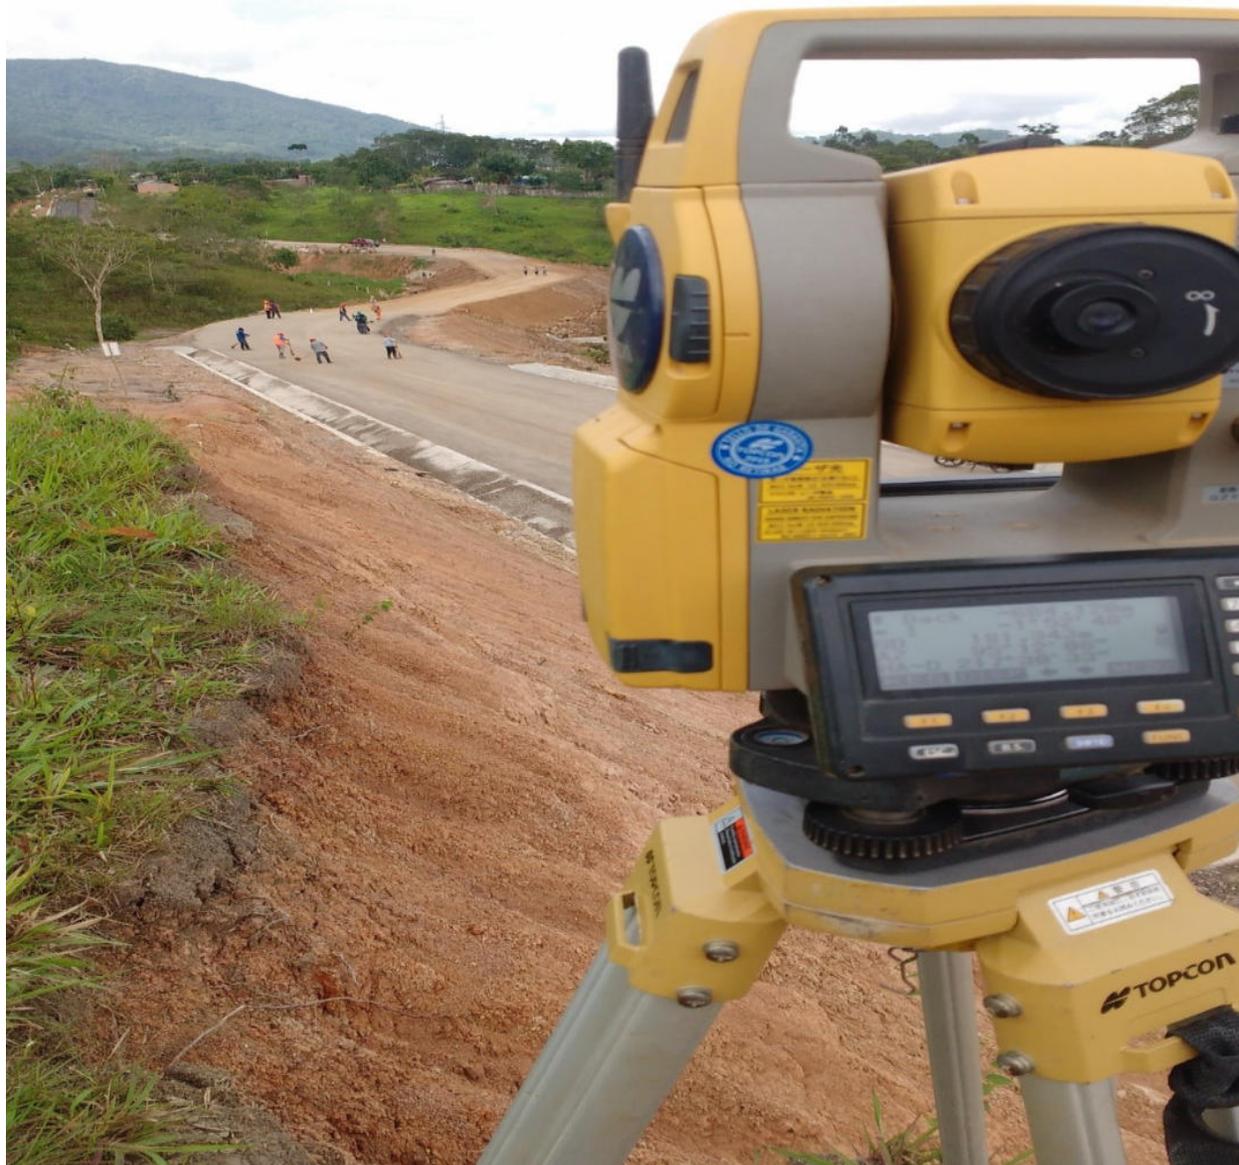
**Anexo 11****Figura 33**

*Trabajos de emplantillado a nivel de base*

*Nota.* La imagen muestra los trabajos de emplantillado a nivel de base, utilizando el Nivel de ingeniero y Estación Total, tramo km. 0+640 – sector Indañe. (2023).

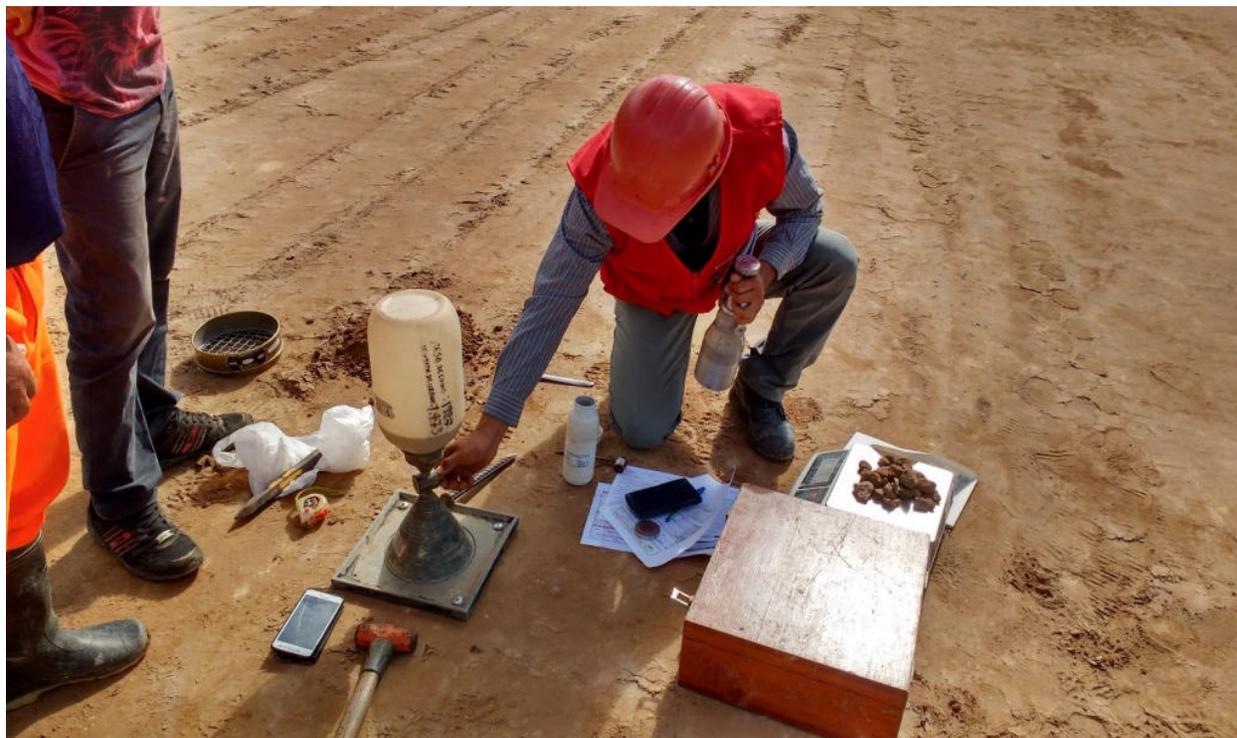
**Anexo 12****Figura 34**

*Ensayo de densidad de campo en la subrasante*

*Nota.* La imagen muestra el ensayo correspondiente para la identificar a que porcentaje se encuentra compactado la subrasante. Este ensayo se realizó en el tramo km. 0+520 – sector Indañe. (2023).
