Factores que generan retrasos durante la ejecución de un proyecto de pistas y veredas en Succhapampa, distrito de Pulán, provincia Santa Cruz, departamento Cajamarca, 2021

**TRABAJO DE SUFICIENCIA PROFESIONAL PARA OPTAR
EL TÍTULO PROFESIONAL DE INGENIERO CIVIL**

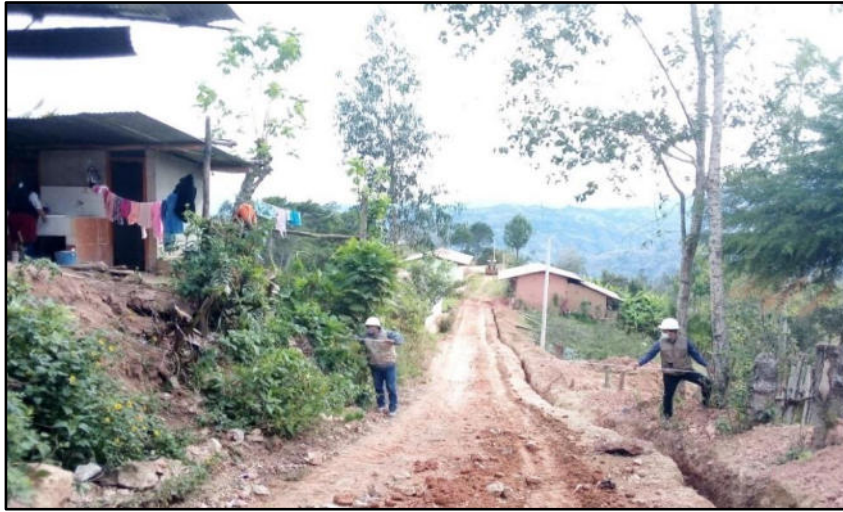
Figura 3

Verificación en campo sobre adicionales de obra.

Nota. Se visualiza la verificación de las dimensiones de las calles, asimismo la evaluación de adicionales de obra.

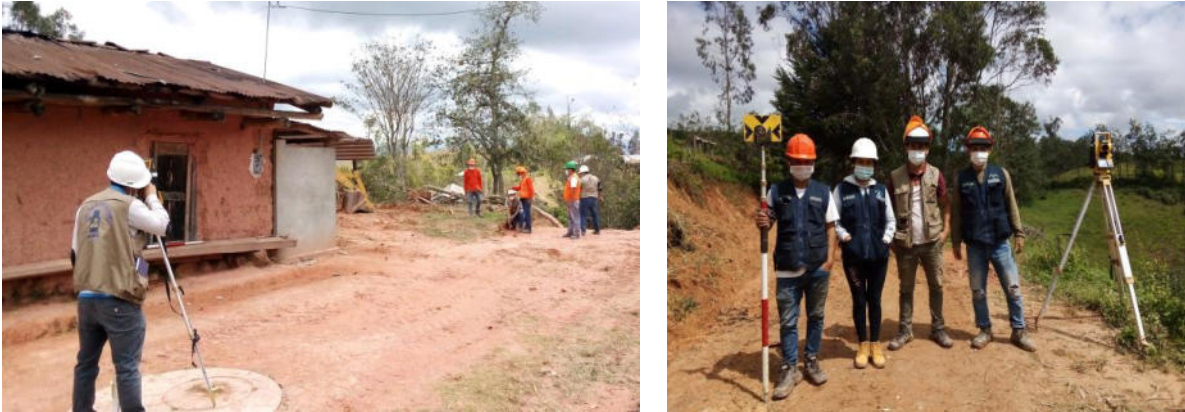
Figura 5

Actividades de topografía en el área de trabajo.

Nota. Se verifica la realización del replanteo topográfico en las calles de influencia.

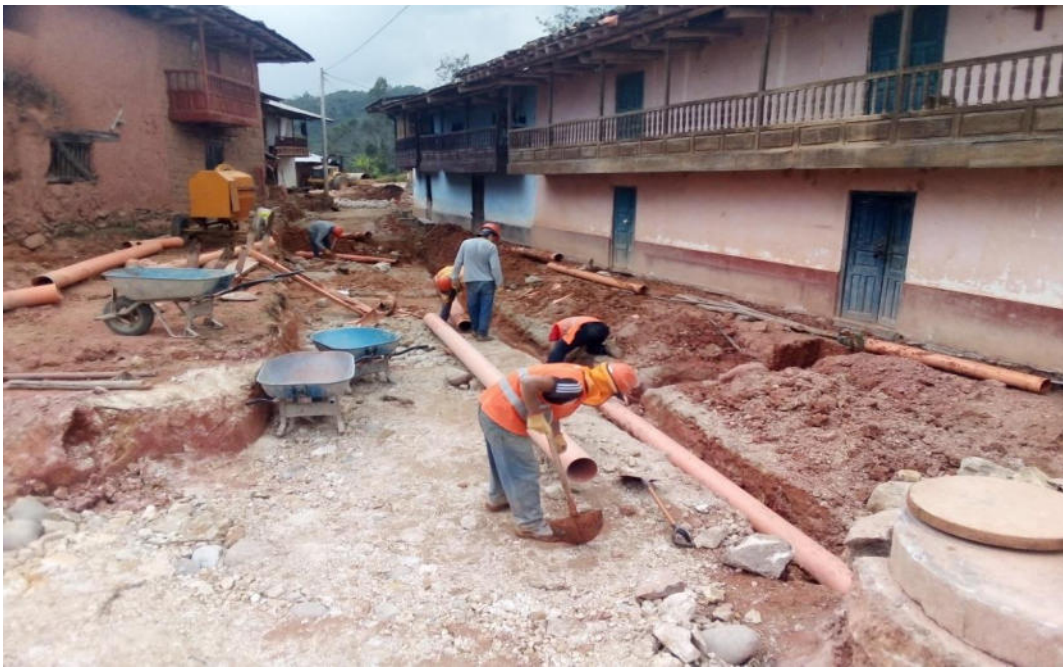
ANEXO 07. Interferencias de tuberías de los trabajos realizados de agua y el sistema de alcantarillado.

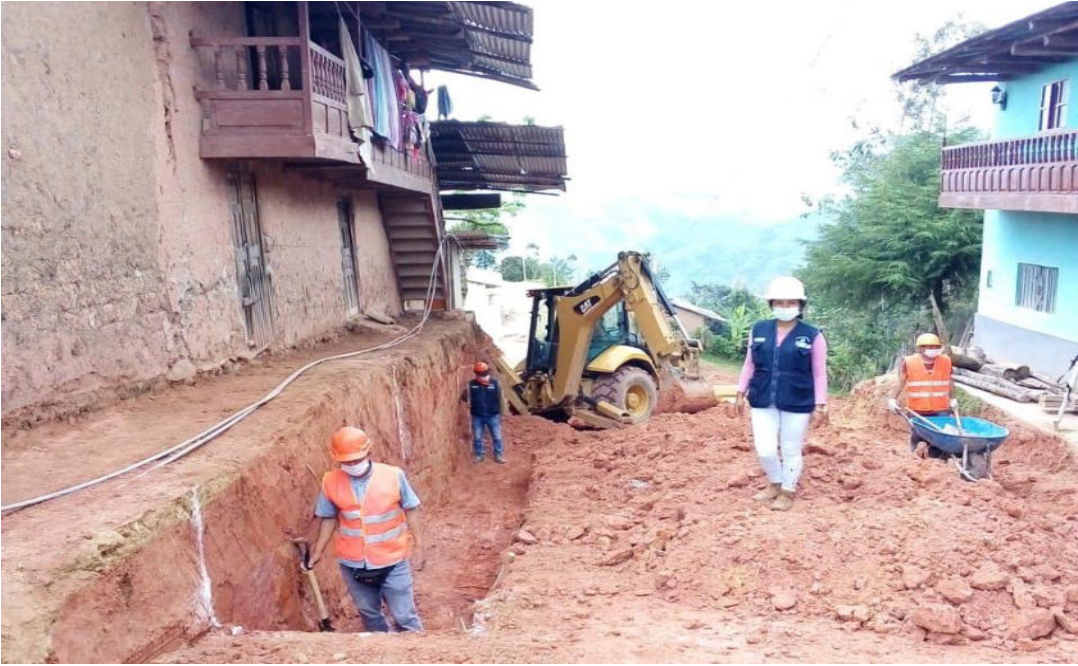
ANEXO 08. Ejecución de partidas adicionales de obra, muro de concreto armado.

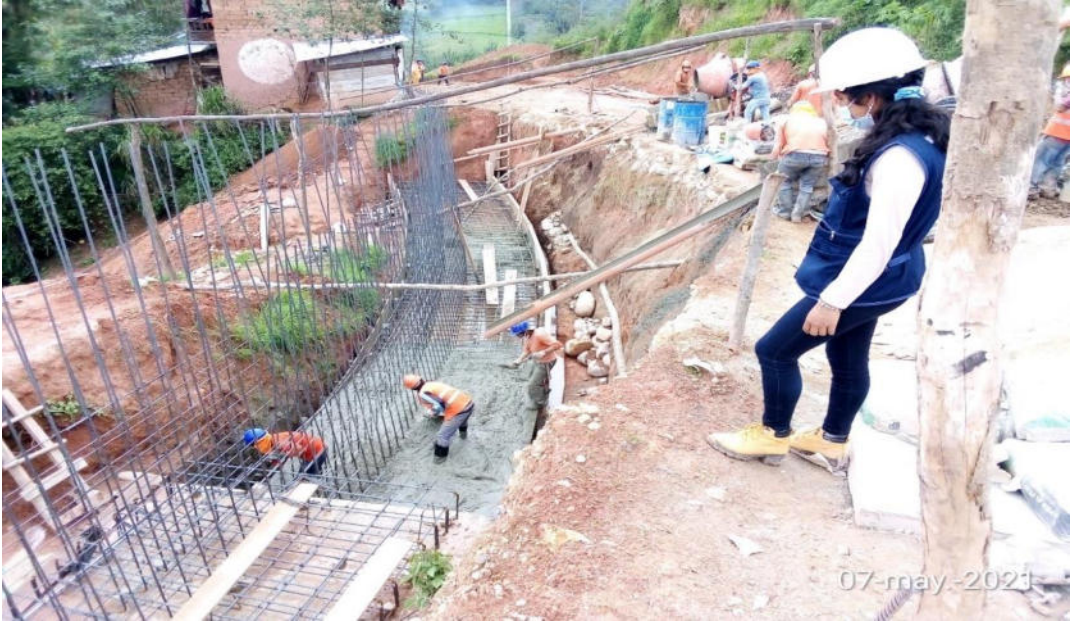
ANEXO 09. Ejecución de muro de concreto armado y sus mayores metrados

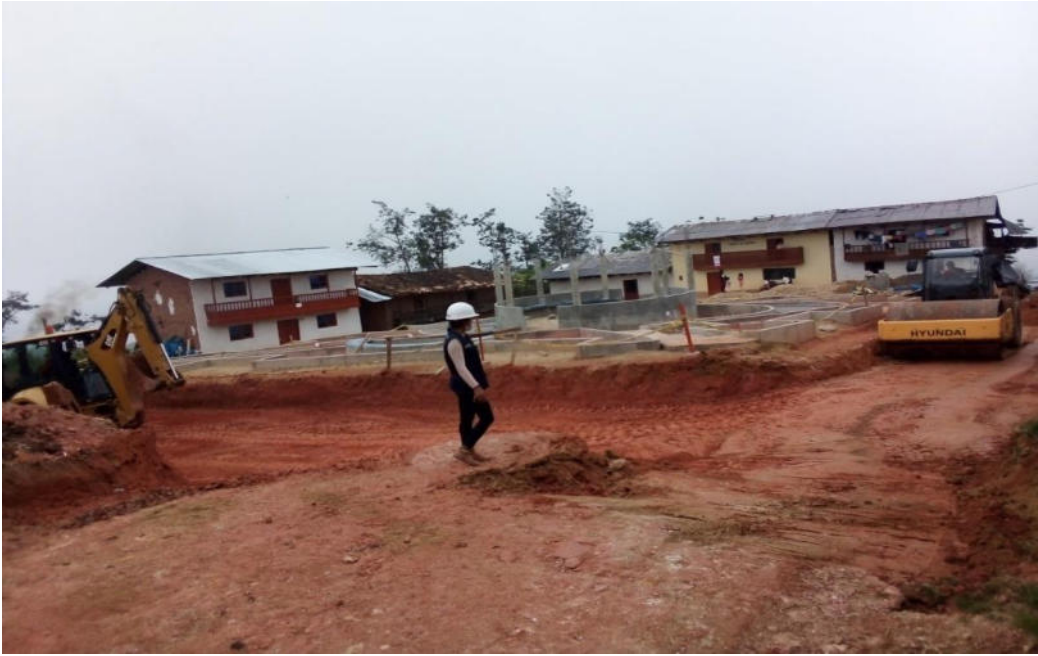
ANEXO 10. Ejecución de partidas contractuales, compactación de subbase.
