Análisis de las deficiencias en la fase de ejecución y su influencia
en los adicionales y ampliaciones de plazo en obras ejecutadas por
Administración Directa

**TRABAJO DE SUFICIENCIA PROFESIONAL PARA OPTAR EL
TÍTULO PROFESIONAL DE INGENIERO CIVIL**

Datos del Proyecto ejecutado del anexo de Humancocha

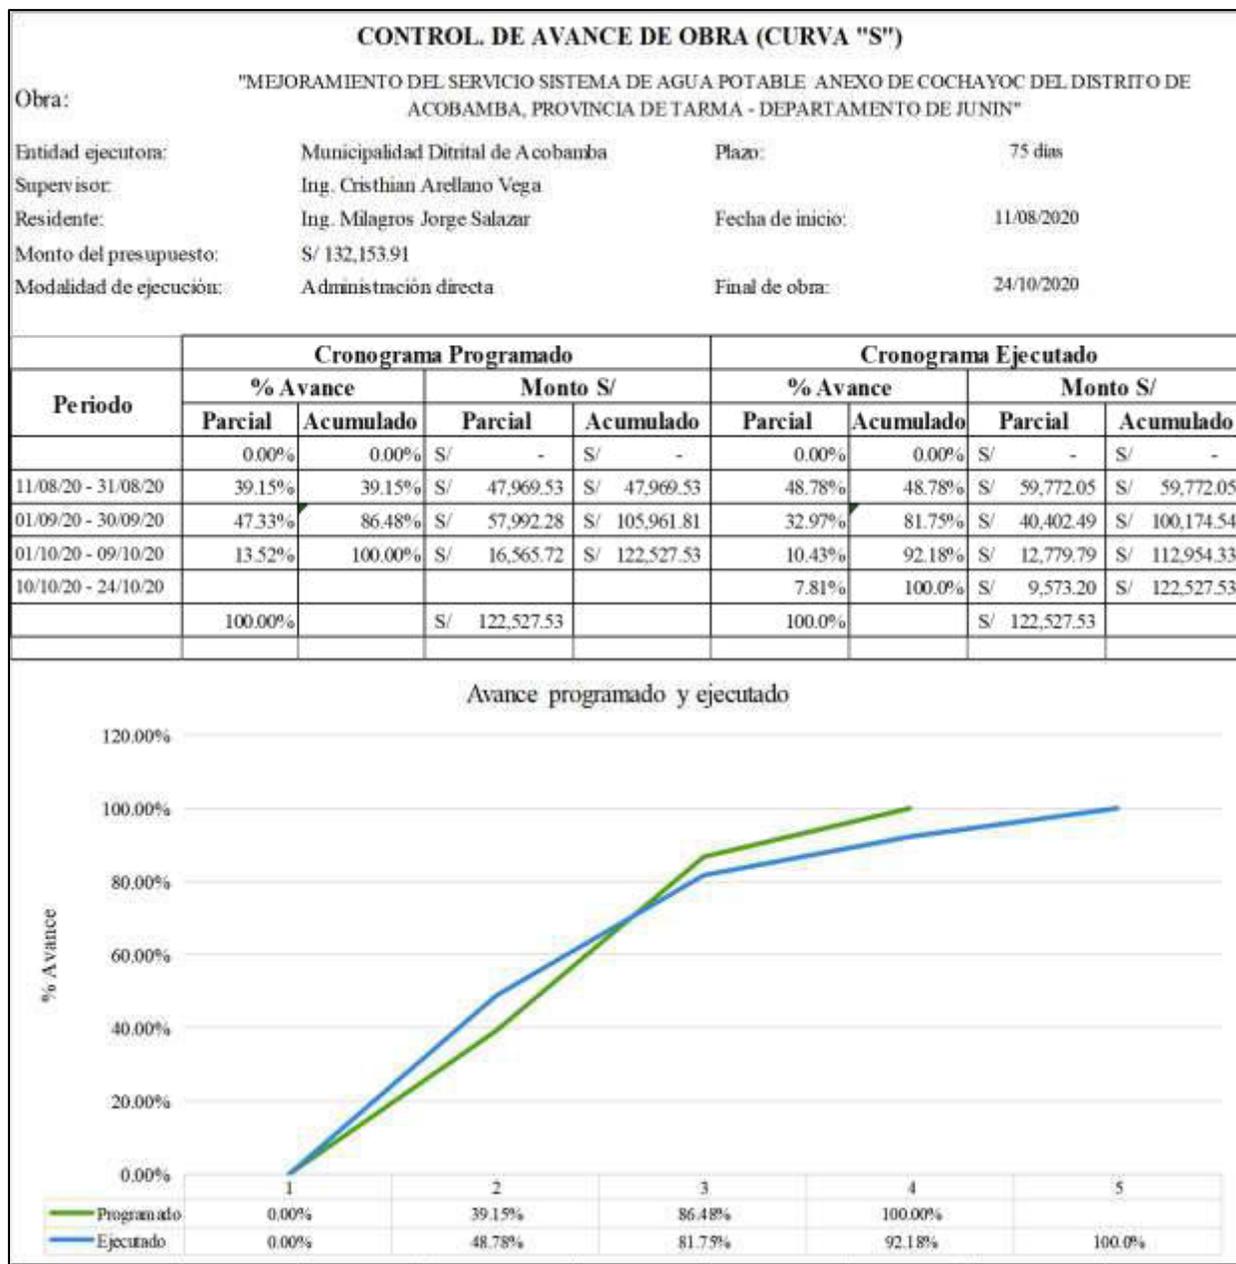
Curvas de la obra de Cochayoc

Nota. En la figura se puede observar el avance de obra programado y el realmente ejecutado.

También en la Figura 9 de la Curva “S”, mostrada anteriormente se pudo observar que en la primera valorización, la ejecución se llevaba de manera óptima, inclusive el porcentaje de ejecución era superior al programado con una variación de 9.61% sobre el programado, mientras que en la segunda valorización el proyecto mostraba un ligero retraso con una variación de 7.73% debajo de lo programado, y en la tercera valorización con un 7.81% debajo de lo programado. Esta última diferencia se produjo entre el 10 al 24 de octubre del 2020 por la ampliación de plazo solicitada por los encargados de la obra.

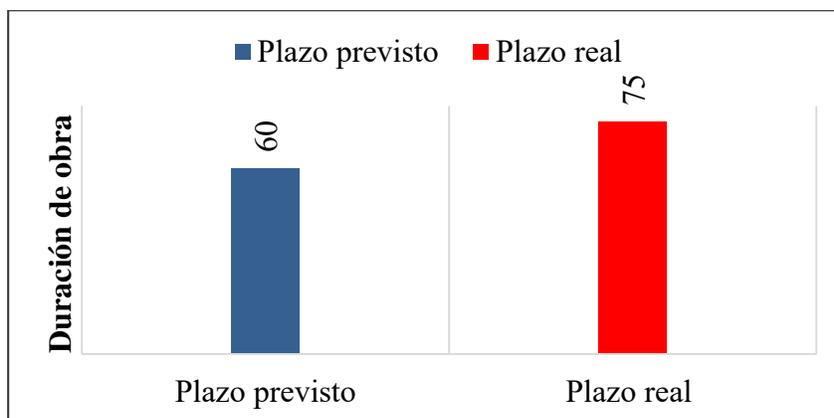
Figura 12

Plazo previsto y plazo real del proyecto de Cochayoc

Nota. En la figura se muestra el plazo previsto y el plazo realmente utilizado.

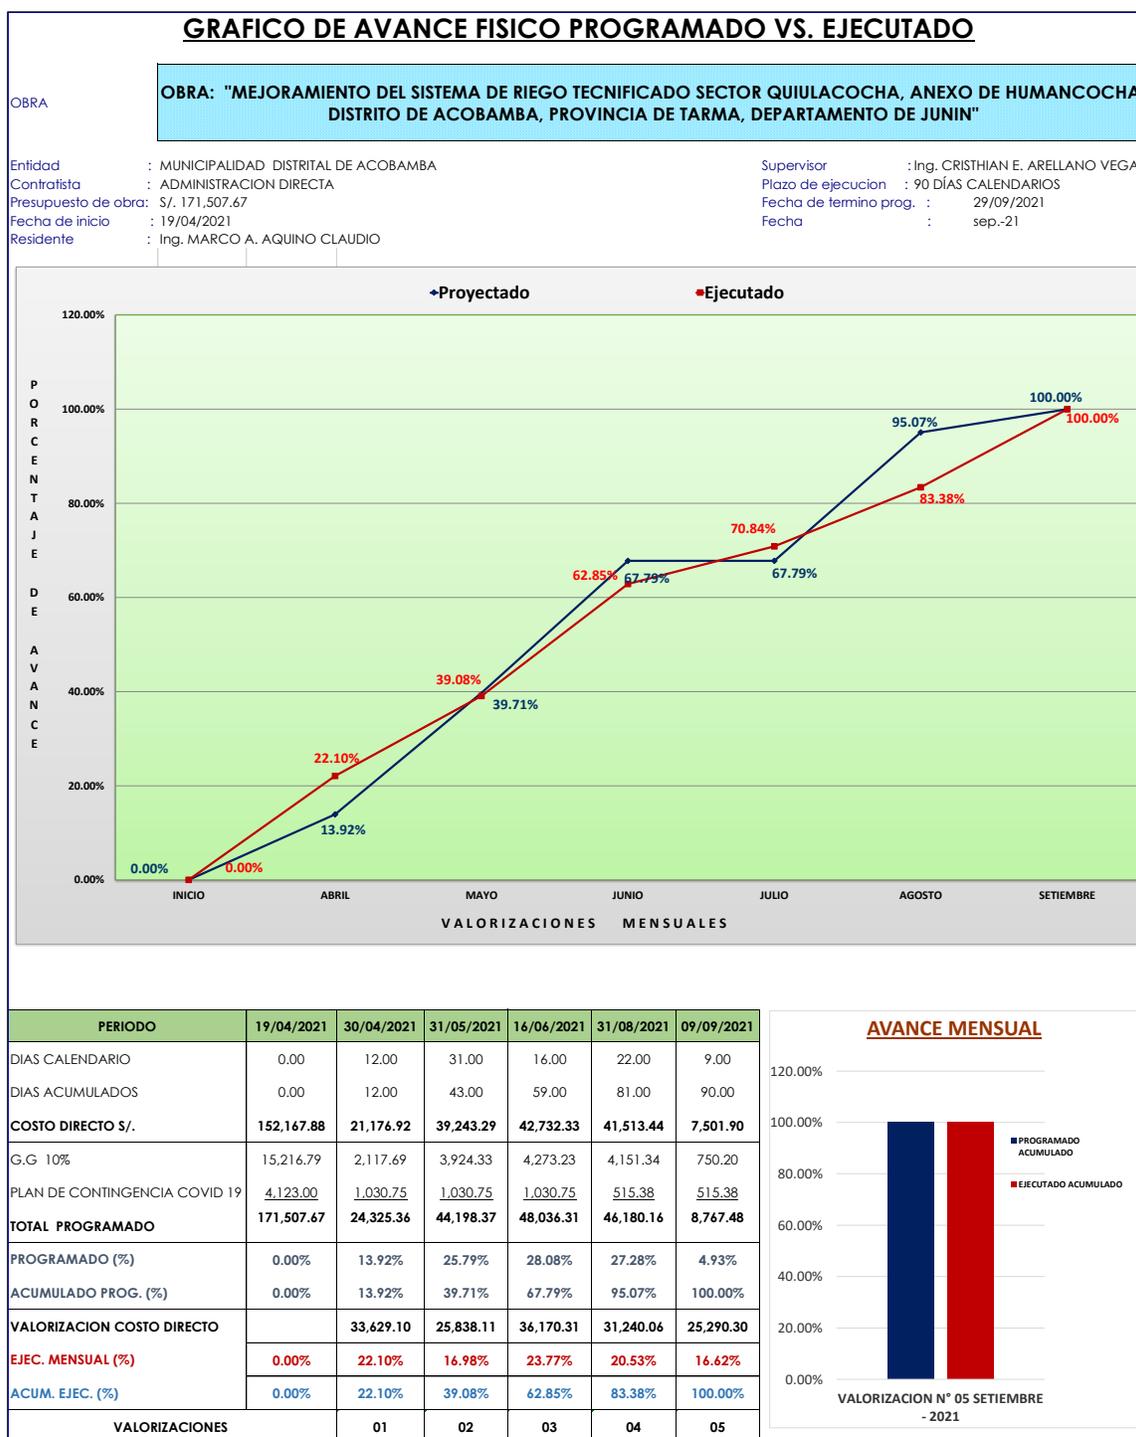
Figura 13

Curva S de la obra de Quiulacocha

Nota: En la figura se puede observar el avance de obra programado y el realmente ejecutado.

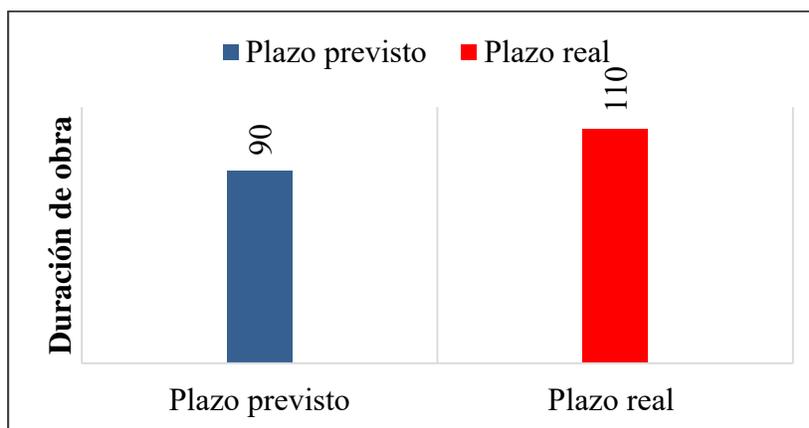
Figura 15

Plazo previsto y plazo real del proyecto de Quiulacocho

Nota. En la figura se muestra el plazo previsto y el plazo realmente utilizado.

En el proyecto 02, se solicitó ampliación de plazo por 30 días calendarios, de los cuales fueron aprobados solo 20 días calendarios, los documentos se muestra en el Anexo 9.

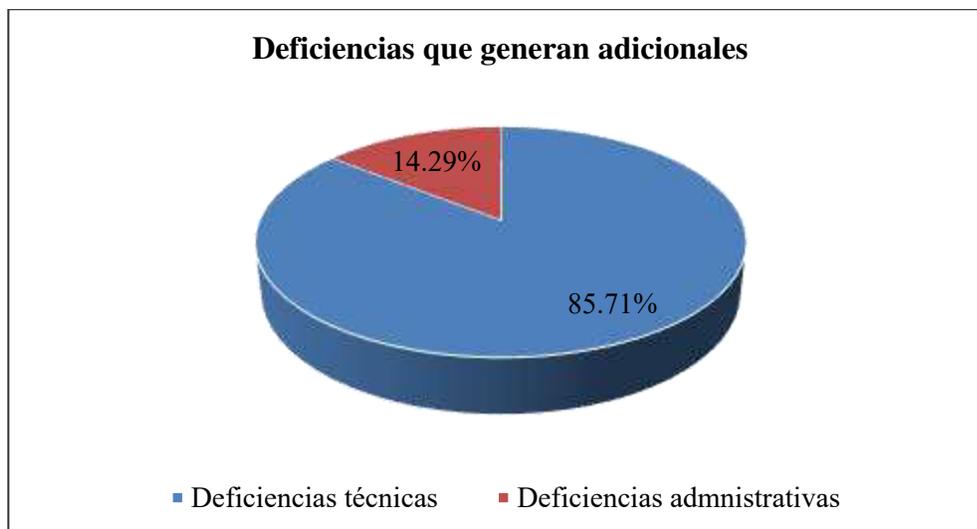
Deficiencias que generan adicionales

Nota. En la Figura 16 se puede observar el nivel de influencia en lo que respecta a las deficiencias técnicas y las deficiencias administrativas.

En la Tabla 17 y en la Figura 16, se observó que las deficiencias técnicas tienen una mayor influencia en cuanto a la generación de adicionales correspondiendo a un 85.71%, mientras que el 14.29% restante corresponde a las deficiencias administrativas.

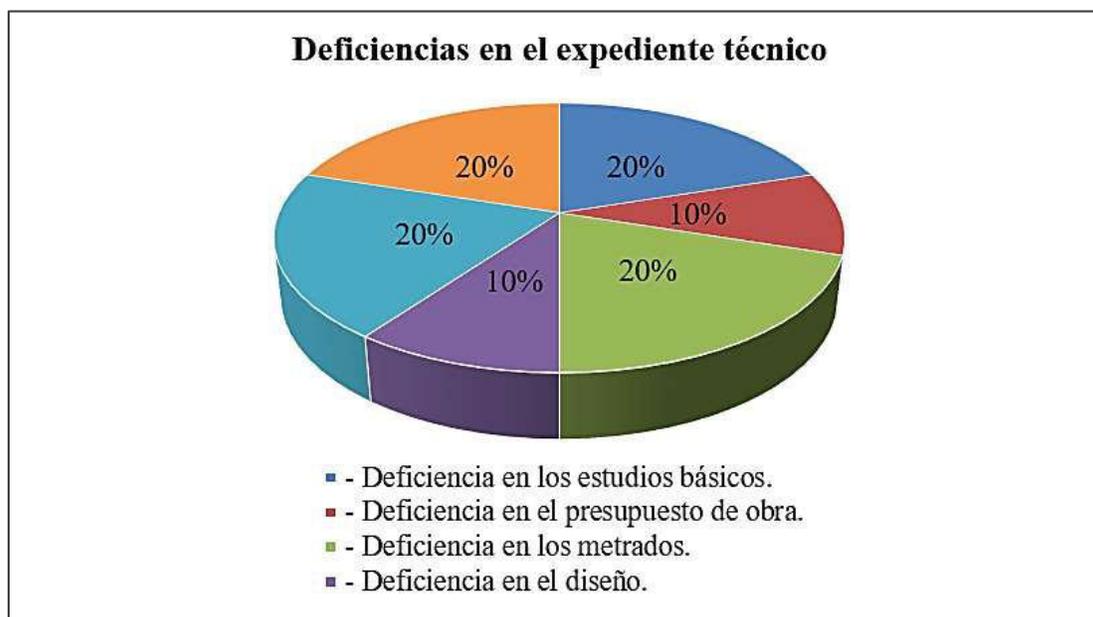
Figura 17*Deficiencias técnicas identificadas en el expediente técnico*

Nota. En la figura se puede observar las deficiencias identificadas en el expediente técnico.

En la Tabla 18 y en la Figura 17, se muestran los porcentajes de cada deficiencia identificada en el expediente técnico, donde se realizó un análisis global de las 6 deficiencias identificadas utilizando la recurrencia de estas deficiencias en los dos proyectos estudiados.

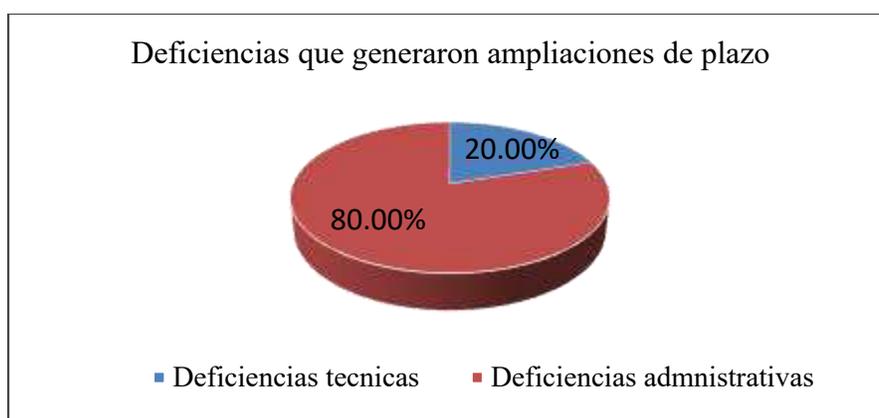
Figura 18

Deficiencias que generaron ampliaciones de plazo

Nota. En la figura se puede observar el nivel de influencia en lo que respecta a las deficiencias técnicas y las deficiencias administrativas.

En la Tabla 20 y la Figura 18, se puede observar que las deficiencias administrativas tienen mayor influencia en cuanto a la generación de ampliaciones de plazo correspondiendo a un 80.00%, mientras que el 20.00% restante corresponde a las deficiencias pertenecientes al expediente técnico, las que corresponden a las deficiencias en el diseño de los proyectos y sus alcances.

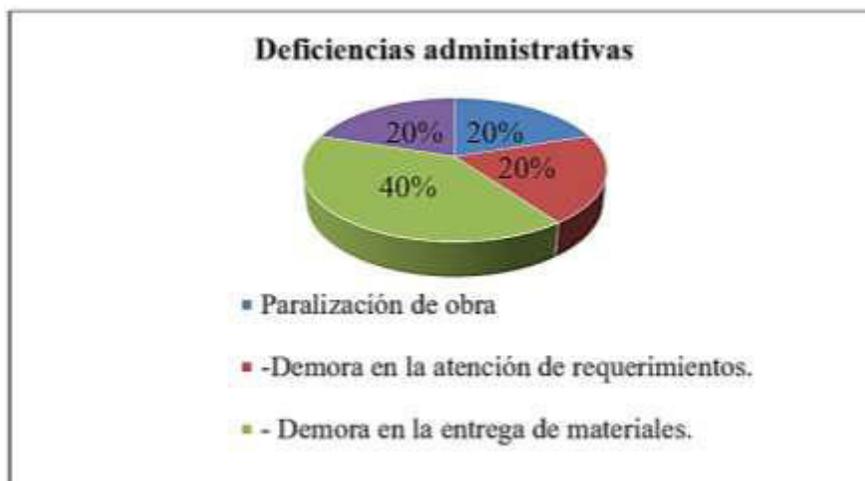
Deficiencias administrativas que generaron ampliaciones de plazo

Nota. En la figura se observa las deficiencias administrativas que generaron ampliaciones de plazo.

En la Tabla 21 y la Figura 19 se muestran los porcentajes de cada deficiencia administrativa identificada en la entidad, para ello se utilizó la recurrencia de estas deficiencias en los dos proyectos.

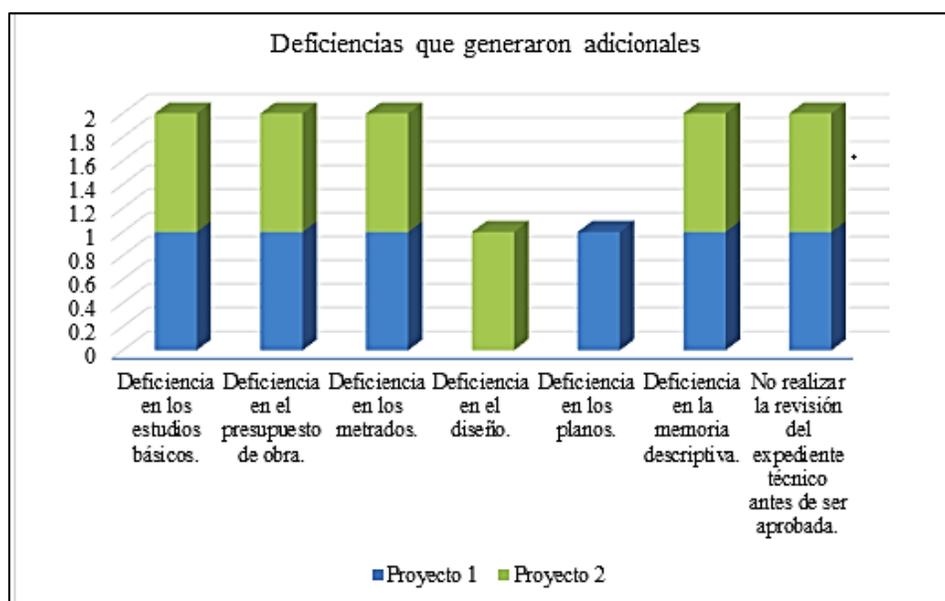
Figura 20

Deficiencias que generaron adicionales en cada proyecto

Nota. En la figura se puede identificar las deficiencias presentes en cada proyecto estudiado.

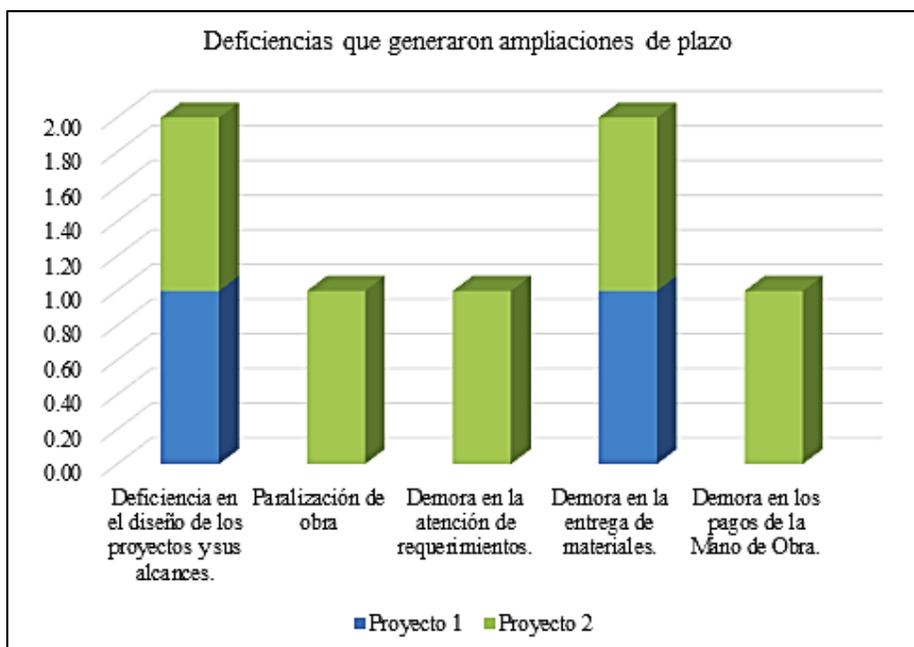
Figura 21

Deficiencias que generaron ampliaciones en cada proyecto

Nota: en la figura se puede identificar las deficiencias presentes en cada proyecto estudiado.

Para la identificación de deficiencias que generaron ampliaciones de plazo de obra se logró identificar una deficiencia en el expediente técnico, la cual consiste en deficiencias en el diseño de los proyectos y sus alcances; y en las deficiencias administrativas identificadas se tuvieron: paralización de obra, demora en la atención de requerimientos, demora en la entrega de materiales y demora en los pagos de la mano de obra. Ver en la Figura 21.

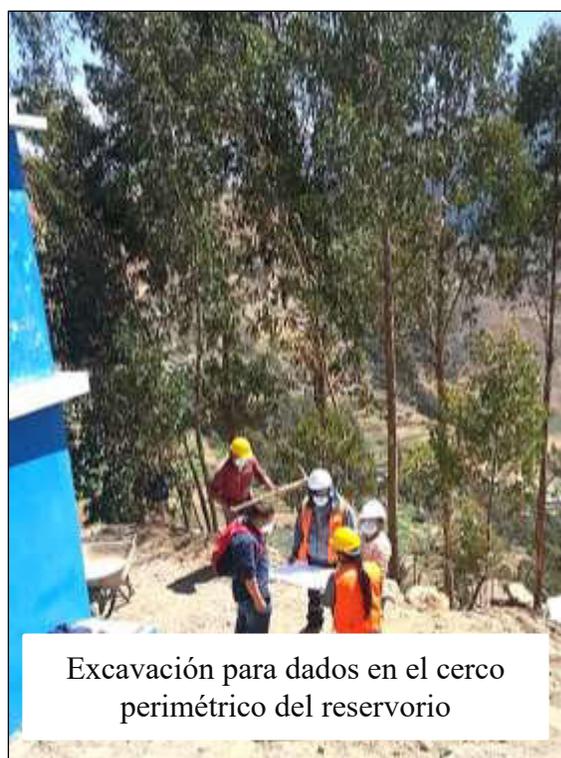
Excavación para dados en el cerco perimétrico del reservorio

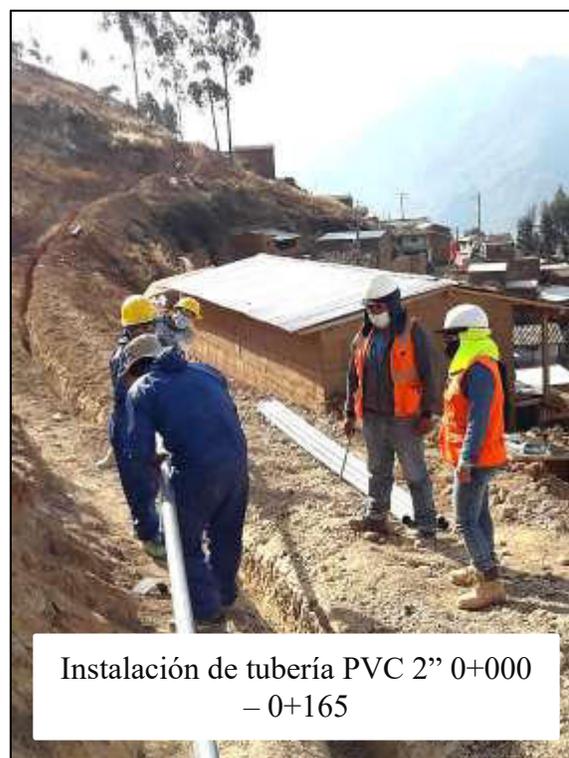
Instalación de tubería PVC 2" 0+000
- 0+165

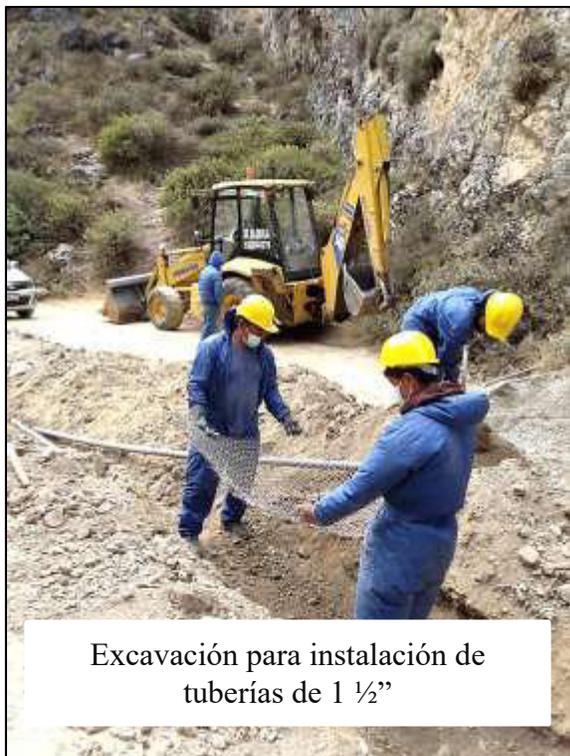
Excavación para instalación de tuberías de 1 ½"

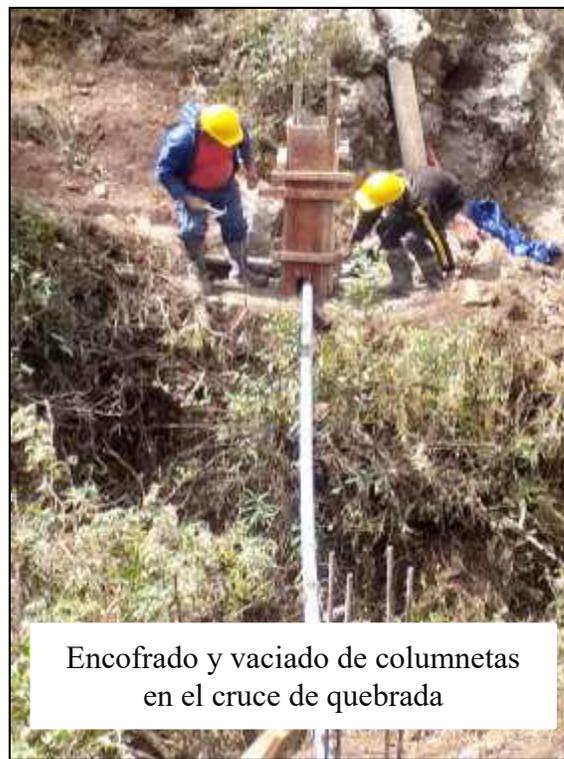
Encofrado y vaciado de columnetas en el cruce de quebrada

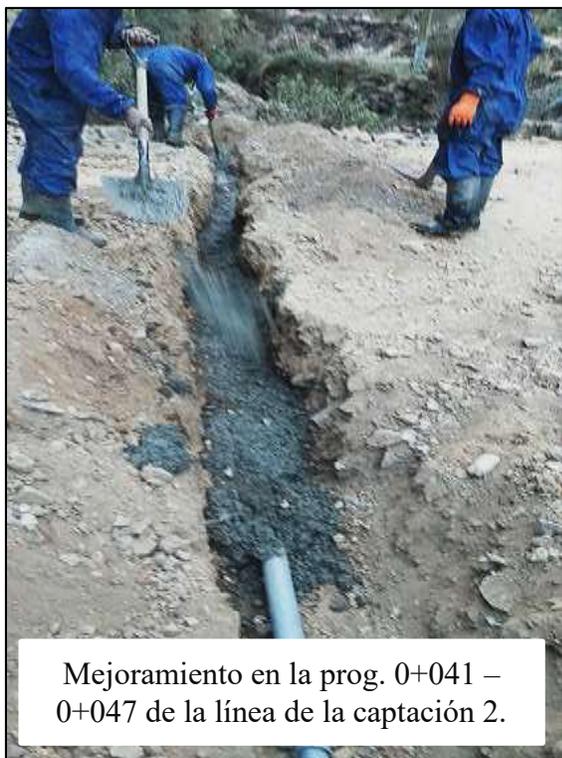
Mejoramiento en la prog. 0+041 – 0+047 de la línea de la captación 2.

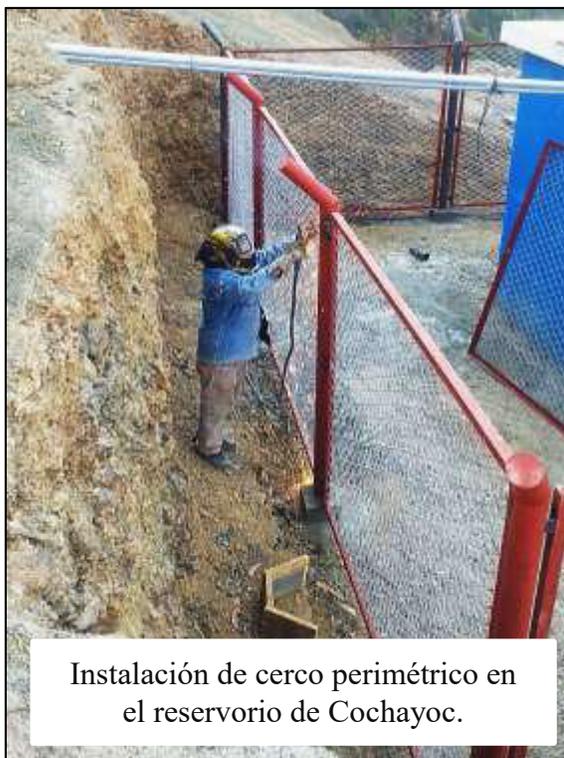
Instalación de cerco perimétrico en el reservorio de Cochayoc.

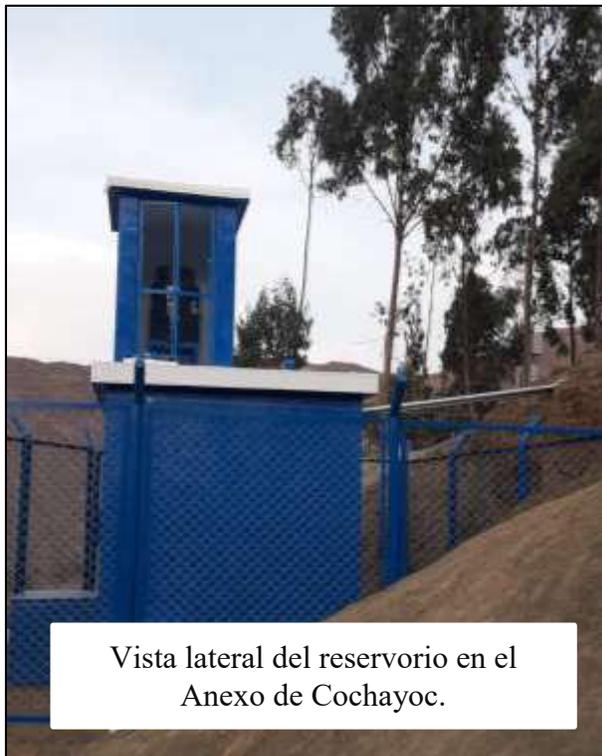
Vista lateral del reservorio en el Anexo de Cochayoc.

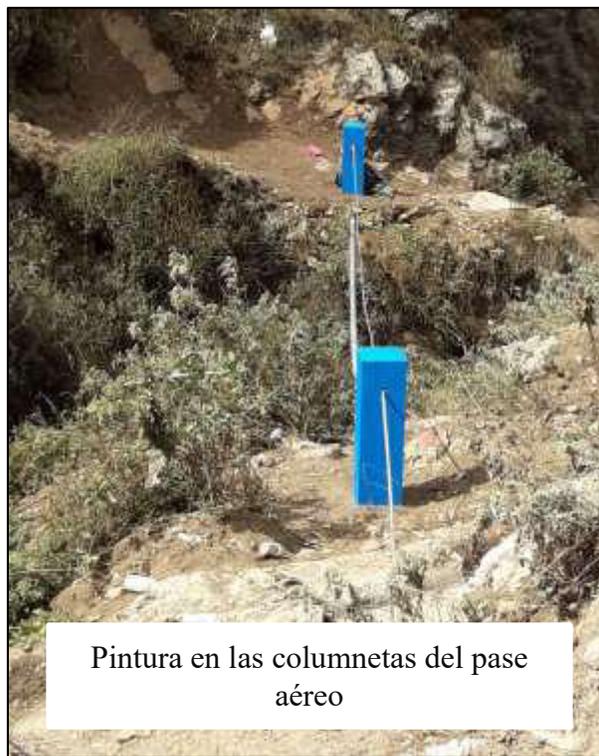
Pintura en las columnetas del pase aéreo

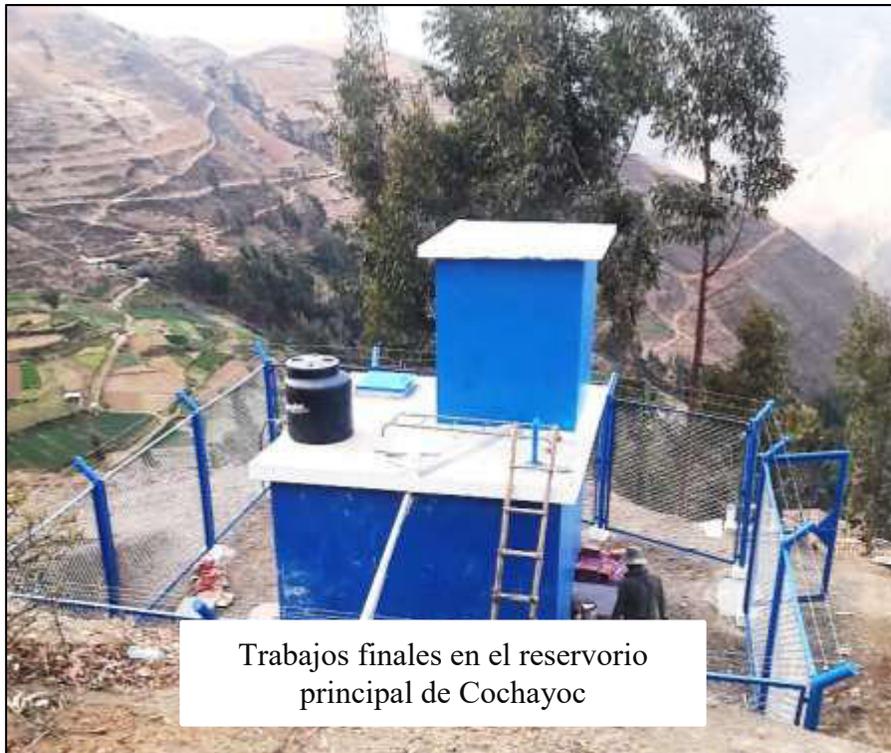
Trabajos finales en el reservorio principal de Cochayoc

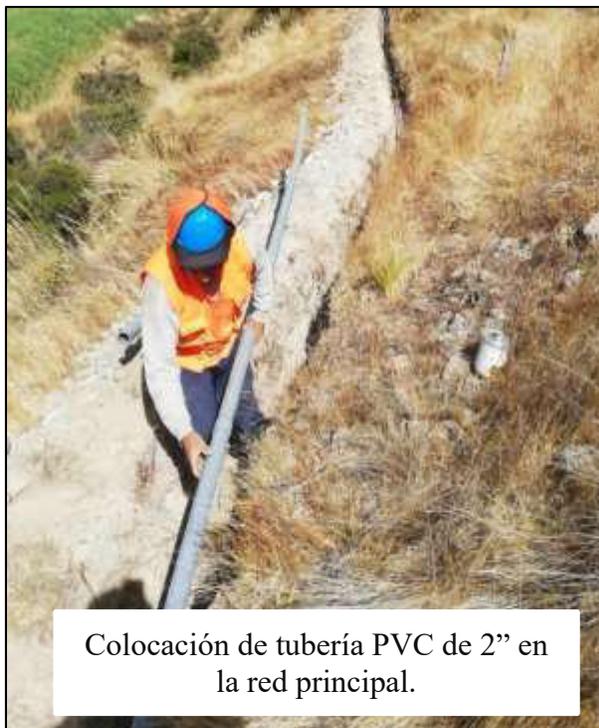
Colocación de tubería PVC de 2" en la red principal.

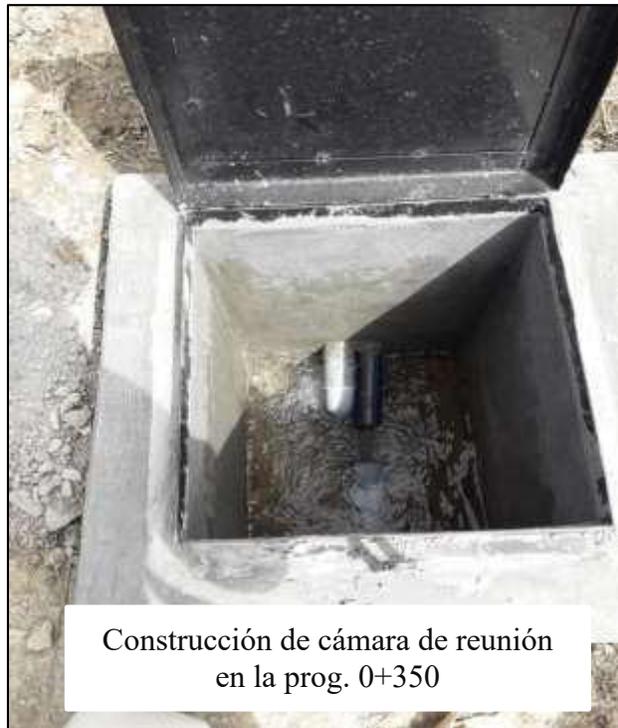
Construcción de cámara de reunión en la prog. 0+350

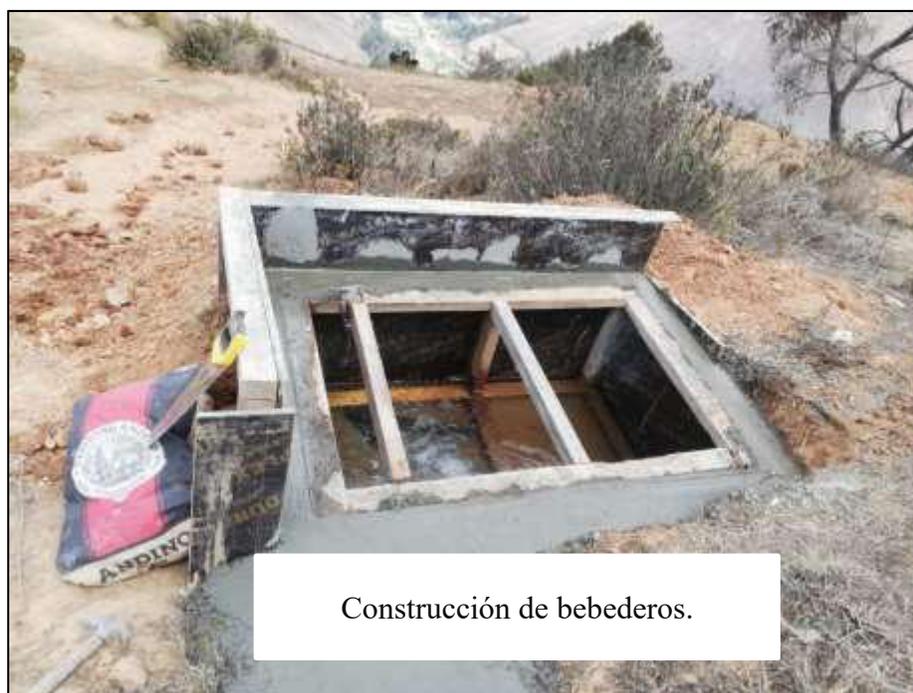
Construcción de bebederos.
