**Evaluación de las construcciones de albañilería confinada en la
periferia del Distrito de San Juan de Miraflores, mediante el
método del índice de vulnerabilidad sísmica**

**TESIS PARA OPTAR EL TITULO PROFESIONAL DE
INGENIERO CIVIL**

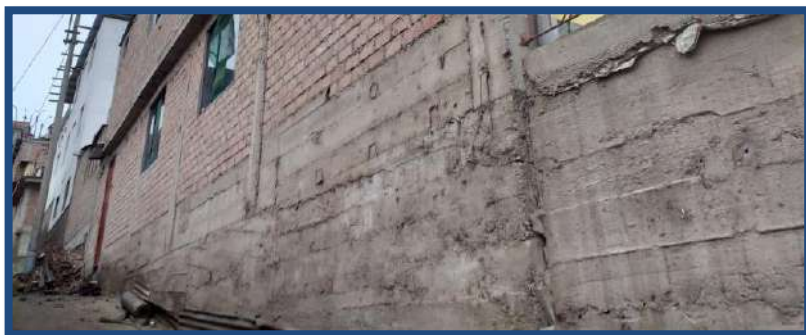
Figura 1. Cimiento ciclópeo en vivienda del AAHH en estudio

La cimentación ciclópea se realiza agregando rocas angulosas propias del lugar o traídas de cantera en una zanja, al tiempo que se rellena con concreto; tratando de mezclar homogéneamente el concreto y las rocas las cuales no pueden exceder el 30 % del volumen del concreto.

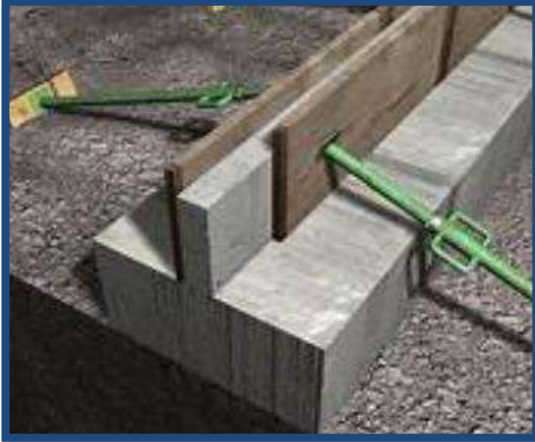
Figura 2. Sobrecimiento de las viviendas de albañilería confinada
Fuente: Google

El ancho mínimo del sobrecimiento es de 0.15m; en otros casos llega a los 0.25 m según el ancho del muro y con una altura de 0.20m o 0.40m, según las dimensiones del encofrado a emplear, para proteger a las unidades de albañilería de la erosión.

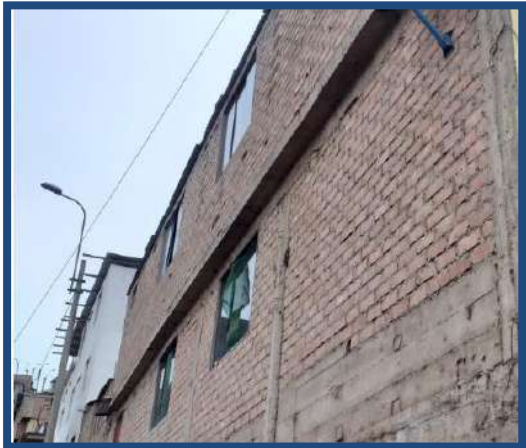
Figura 3. Muros portantes de albañilería confinada
Fuente: Propia

La construcción del muro portante se realiza con ladrillo macizo y mortero, los cuales pueden ser tipo sogá o cabeza según el diseño, la construcción del muro se realiza en dos etapas. En la primera etapa no debe exceder el 1.20m de altura, la siguiente etapa se completa el muro considerando el espesor del mortero hasta llegar a la altura requerida y por último se cura el muro agregando agua después de que el mortero haya fraguado.

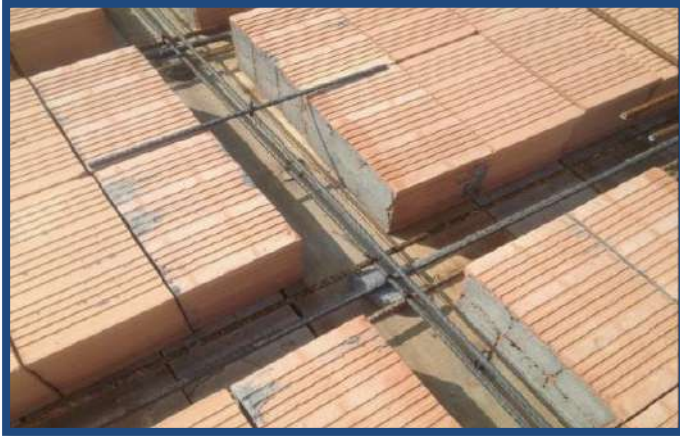
Figura 4. Losa aligerada
Fuente: Propia

Para la construcción de la losa aligerada se inicia con la colocación del encofrado en el fondo de la losa y en las vigas, después se coloca los ladrillos considerando el espacio de 0.10m para la vigueta en la cual se colocará el acero positivo y negativo, el primer refuerzo de acero se anclará con el acero de las vigas; y por último se colocará sobre el

ladrillo la temperatura en posición perpendicular a la vigueta. Después se procederá a realizar el vaciado en conjunto de la losa y las vigas.

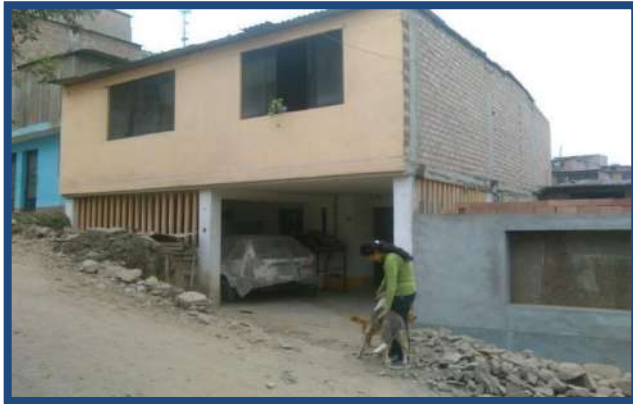
Figura 7. Presencia de piso blando en la vivienda
Fuente: Propia

El piso blando es una irregularidad en altura que por lo general se presenta en el sistema estructural de pórticos, pero también se da en el sistema de albañilería, esto se caracteriza cuando hay una reducción considerable en la rigidez lateral en los pisos superiores de la edificación. Se observa cuando en un determinado piso hay ausencia de tabiques de albañilería, pero los pisos superiores se presentan rigidizados por tabiques de albañilería.

Este error típico en las estructuras se genera cuando en el primer piso hay presencia de cocheras, restaurantes o tiendas; los cuales están prescindiendo de elementos verticales tales como muros, todo esto es considerado como perjudicial respecto al comportamiento global de la edificación.

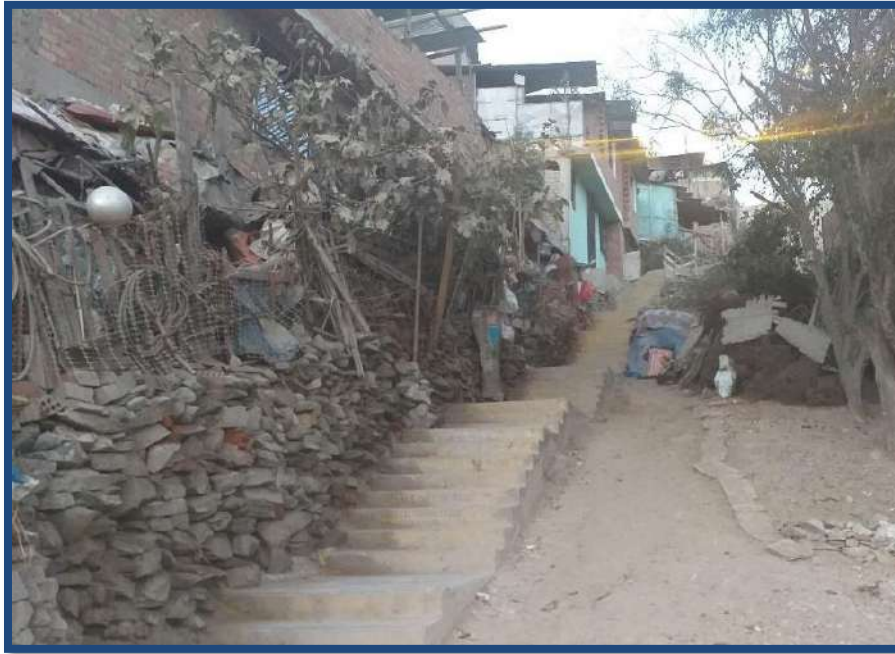
Figura 18. Viviendas construidas en pendiente

La topografía del AAHH escogido para realizar el estudio es accidentado y muy poblado porque en la zona se ofrecen terrenos de fácil acceso económico; provocando las construcciones de viviendas en pendiente.

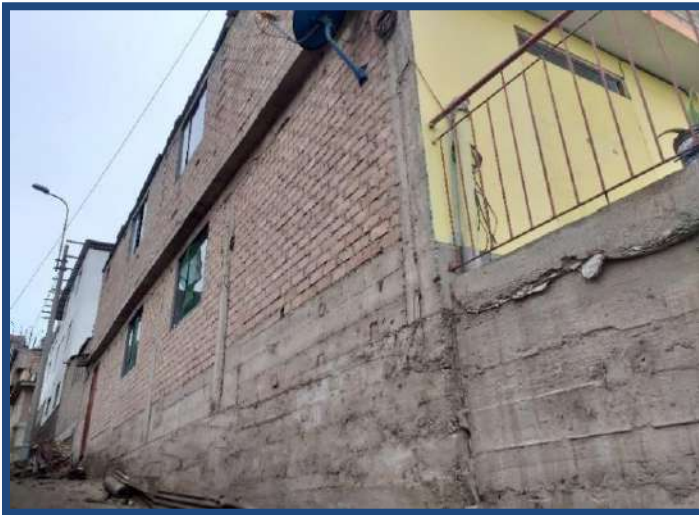
Figura 24. Viviendas con cimentación expuesta

La cimentación de las viviendas evaluadas se encuentra a distintas cotas por la pendiente del terreno. La profundidad y el tipo de cimentación para emplear es según el criterio del maestro de obra; que se basa en el tipo de suelo, si el suelo es rocoso se considera una profundidad de 0.6m y se construye el cimiento ciclópeo, pero si el suelo es blando se considera una profundidad de 1.5m y se construye las zapatas.

En el cimiento ciclópeo se utilizan rocas angulosas propias del lugar y en las vigas de cimentación se emplean acero de 1/2" o 5/8". Cuando la pendiente del terreno es muy pronunciada los maestros de obra construyen muros de contención para soportar la fuerza lateral del terreno.

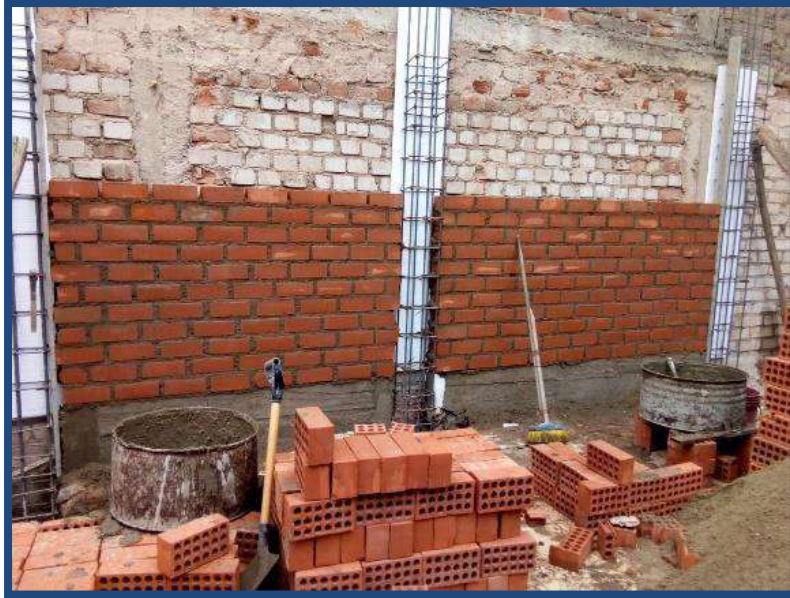
Figura 25. Mala conexión entre la columna y el muro

El gran porcentaje de propietarios de las viviendas explicaron carecer de los servicios de asesoría técnica; como consecuencia se observó una mala conexión del muro y la columna; por la ausencia del endentado y de los anclajes.

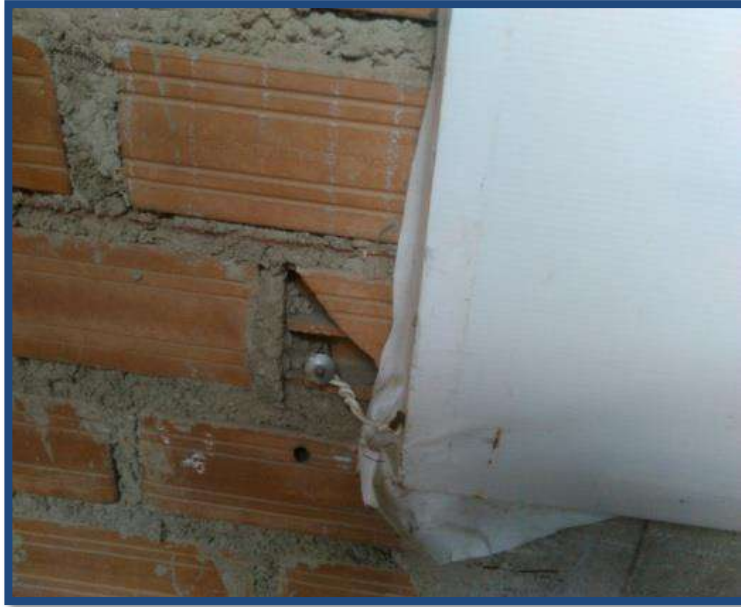
Figura 26. Mala calidad de las unidades de albañilería
Fuente: Propia

La vivienda de albañilería en los AAHH estudiados tienen un promedio de antigüedad de 15 años; por ello la calidad actual de los materiales es regular. La clase B tiene por resultado el 42.5% y la clase C tiene por resultado el 57.5%; esta última calificación es la más crítica en el parámetro ya que no hay viviendas que califiquen para clase D.

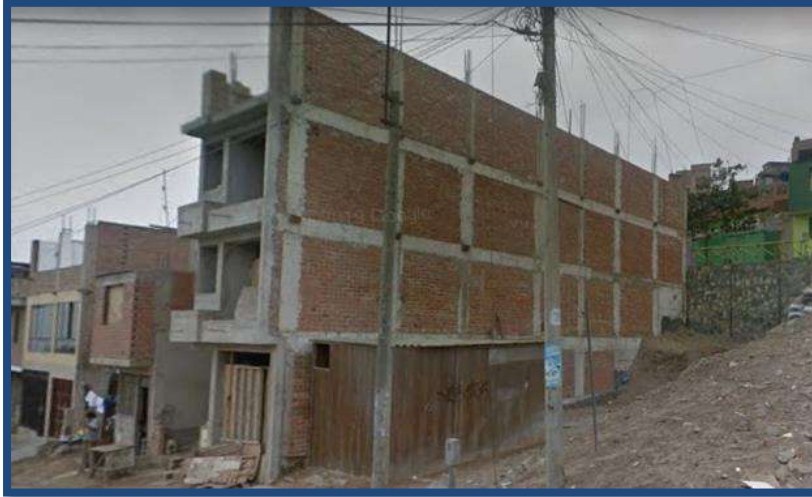
Figura 27. Resistencia al corte de la vivienda en el eje perpendicular a la fachada
 Fuente: Google Earth

La evaluación de este parámetro es crítica porque se analizó el eje más desfavorable en todas las viviendas, la cual es el eje “x” con una pobre densidad de muros, debido a constructores sin ninguna asesoría técnica, lo que provoca una baja resistencia al corte en las viviendas y sumado a los parámetros del suelo, dan por resultado la clasificación D en el total de la muestra analizada.

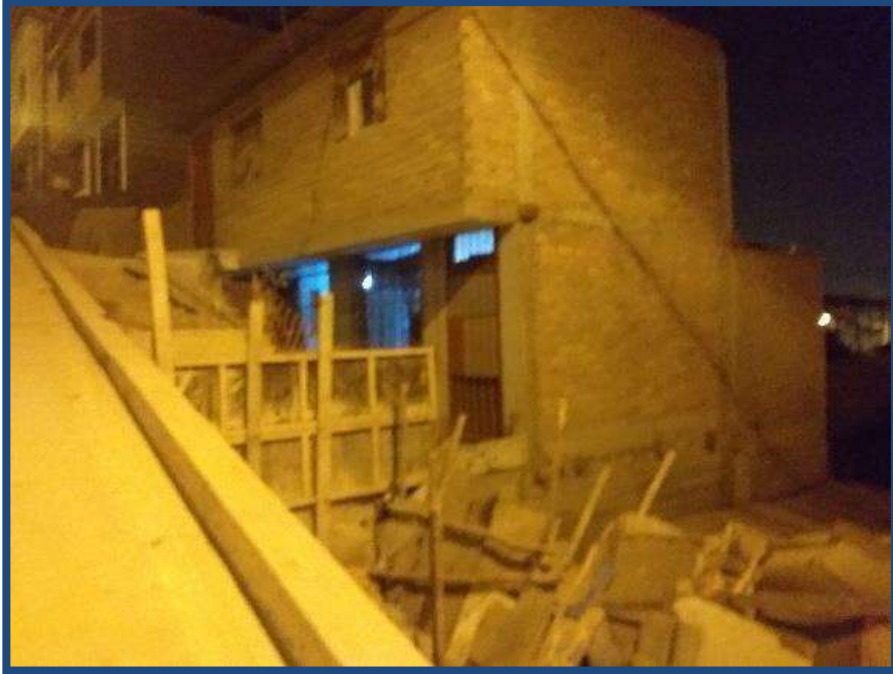
Figura 28. Vivienda con cimentación expuesta, construida en pendiente
Fuente: Propia

La evaluación de este parámetro tiene una representación muy alta en la clase D, debido a la topografía de la zona analizada que fuerza a construcciones en pendiente provocando cimentaciones a diferente cota y empuje lateral del terraplén sobre los muros de concreto de las viviendas.

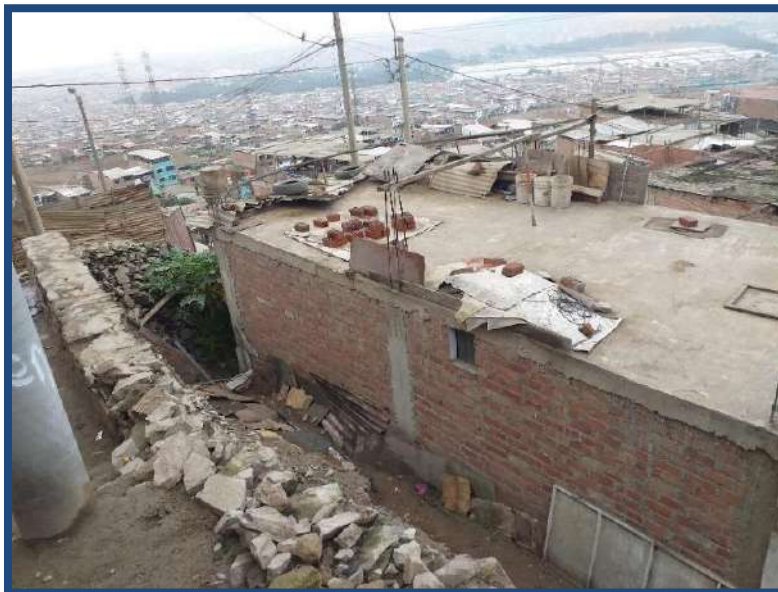
Figura 30. Diafragma de la vivienda en estudio

El quinto parámetro se clasifico según los puntos del Anexo 2; los cuales son ausencia de plano a desnivel, la conexión entre diafragma- muro y la deformabilidad del diafragma. Se encontró un alto porcentaje de viviendas que se encuentran en la clase B por cumplir con los puntos salvo el punto de la conexión entre diafragma y muro.

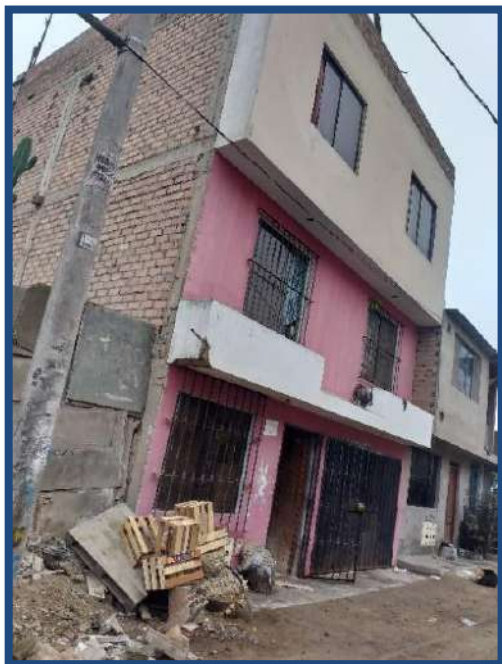
Figura 31. Parámetro en elevación

En este parámetro se encontró un gran número de viviendas que presentan cambios bruscos de rigidez provocados por que el área construida se reduce según aumenta el nivel de pisos; esto se debe a dos factores los cuales son la pendiente del terreno que induce a construir de forma escalonada y a un bajo presupuesto que los pobladores destinan a la construcción de

sus viviendas las cuales no permiten terminar la construcción de forma regular en todos los pisos.

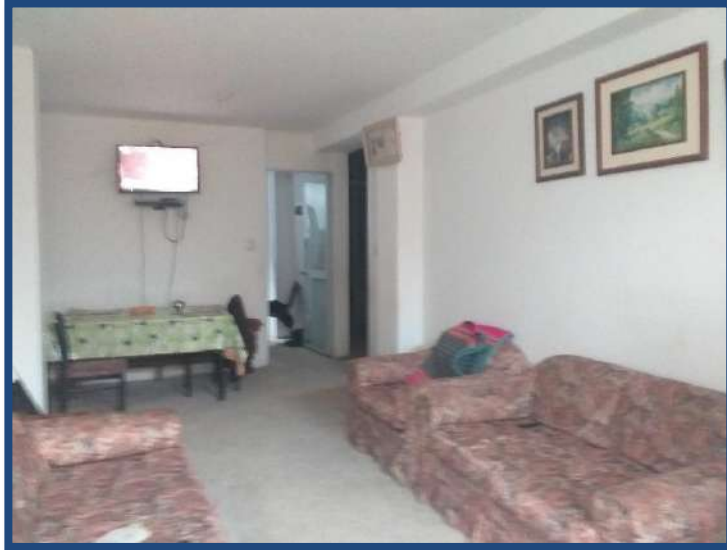
Figura 32. Distancia de columnas en muros
 Fuente: Propia

En este caso la clase más crítica (D) tiene un 80% y la clase C un 20%. La clase crítica es provocado por la construcción de muros a mayor distancia de los elementos resistentes en la vivienda tratando de crear ambientes amplios.

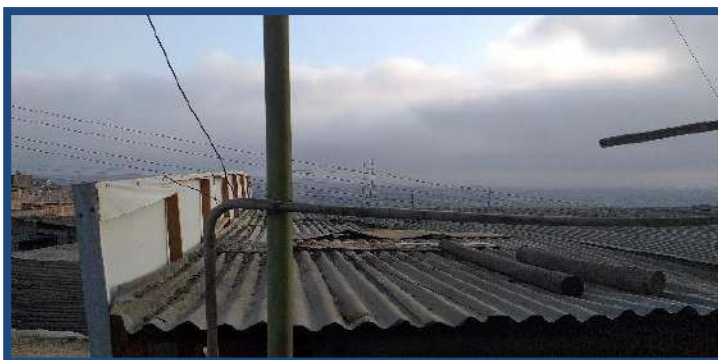
Figura 33. Cubierta de las viviendas en estudio
 Fuente: Propia

La cubierta empleada en las viviendas del área de estudio; se encuentran en malas condiciones y no están fijadas a los elementos estructurales; por lo general son calaminas oxidadas y fijadas temporalmente con ladrillos, piedras y troncos, por lo tanto, representan un peligro ante una eventualidad sísmica.

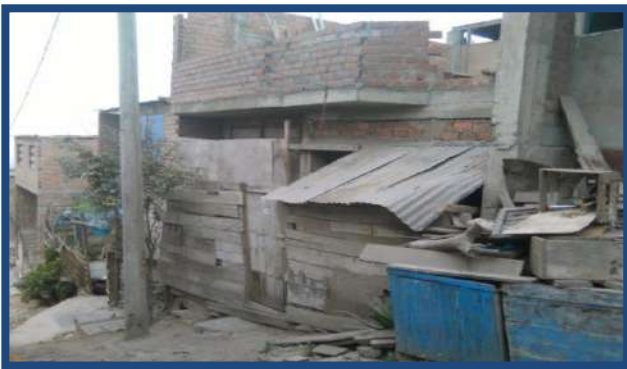
Figura 34. Falta de arriostamiento en elementos no estructurales
Fuente: Propia

En este parámetro es común encontrar viviendas con parapetos en las fachadas que no están conectadas a las columnas, esto es producto de la construcción de aleros en el 2 y 3 nivel.

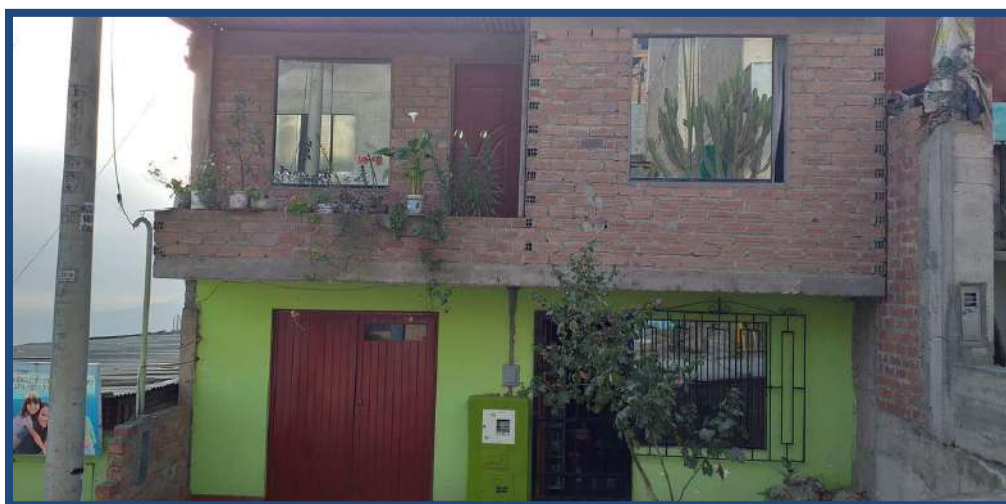
Los muros portantes de las viviendas deben estar contruidos por unidades de albañilería sólidas y macizas, ya que estos otorgan una notable resistencia al muro y no fallan de forma frágil, evitando el tipo tubular como el ladrillo pandereta salvo para elementos de tabiquería. Sin embargo, las viviendas en el AAHH en estudio se caracterizan por presentar a partir del segundo nivel muros contruidos con ladrillo pandereta, debido al criterio de los maestros de obra que creen que emplear unidades de albañilería del tipo tubular en los niveles superiores de las viviendas es una buena decisión para evitar cargar excesivamente la edificación. Este problema se encontró en el 95% del total de viviendas analizadas; con excepción de las viviendas 1 y 21 que contruyeron muros con unidad de albañilería solida en los pisos superiores.

Figura 35. Muros con ladrillos panderetas en el segundo nivel de la vivienda
Fuente: Propia

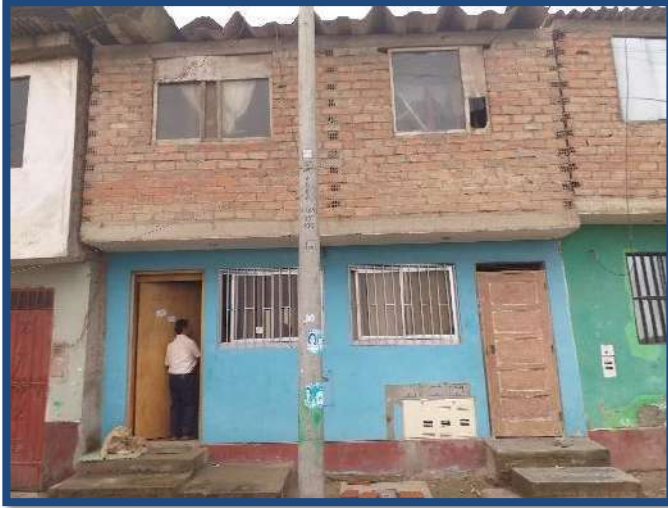
Figura 36. Muros sin arriostramiento por los voladizos
Fuente: Propia

Es común encontrar viviendas con aleros en los AAHH analizados, porque los propietarios tienen la intención de ganar área techada con el voladizo del alero. Esta mala práctica provoca muros sin arriostramiento en las zonas verticales ya que los muros no se encuentran confinados a las columnas. Este problema representa el 95% del total de viviendas analizadas; salvo las viviendas 1 y 29 donde los muros de las fachadas están arriostradas a las columnas.

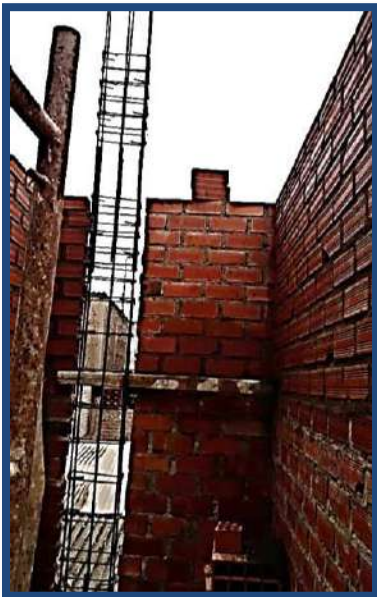
Figura 37. Mala conexión entre la columna y el muro
Fuente: Propia

El endentado y una buena conexión entre el muro y la columna es raro en los Asentamientos Humanos en estudio; debido a la mano de obra barata que desconoce el confinamiento del muro a elementos estructurales. Este problema representa un 90% del total de viviendas analizadas; salvo las viviendas 2, 8,10 y 12; donde si hubo una aceptable conexión muro- columna.

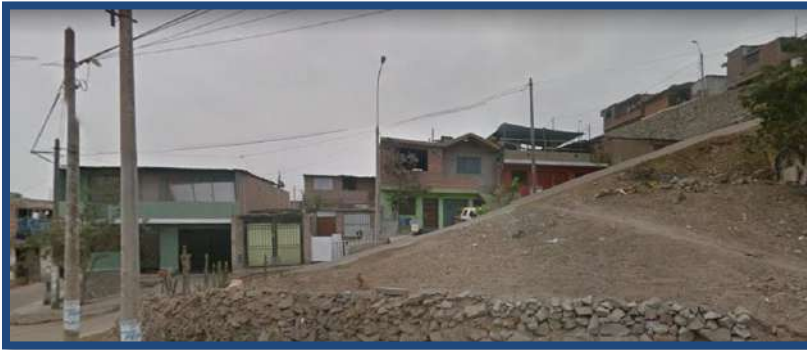
Figura 38. Empuje lateral que soportan los muros de las viviendas por la topografía en estudio
Fuente: Propia

Este es un problema común en la zona de estudio por presentar construcciones en pendiente; lo cual provoca que los muros soporten fuerzas laterales del terreno y el peso de las viviendas superiores. El muro empleado para cumplir con esta función es el muro pantalla, elemento estructural que presenta una malla de acero, construido por los maestros de obra, sin ningún diseño para actuar bajo este efecto. Este problema existe en el 95% de las viviendas analizadas.

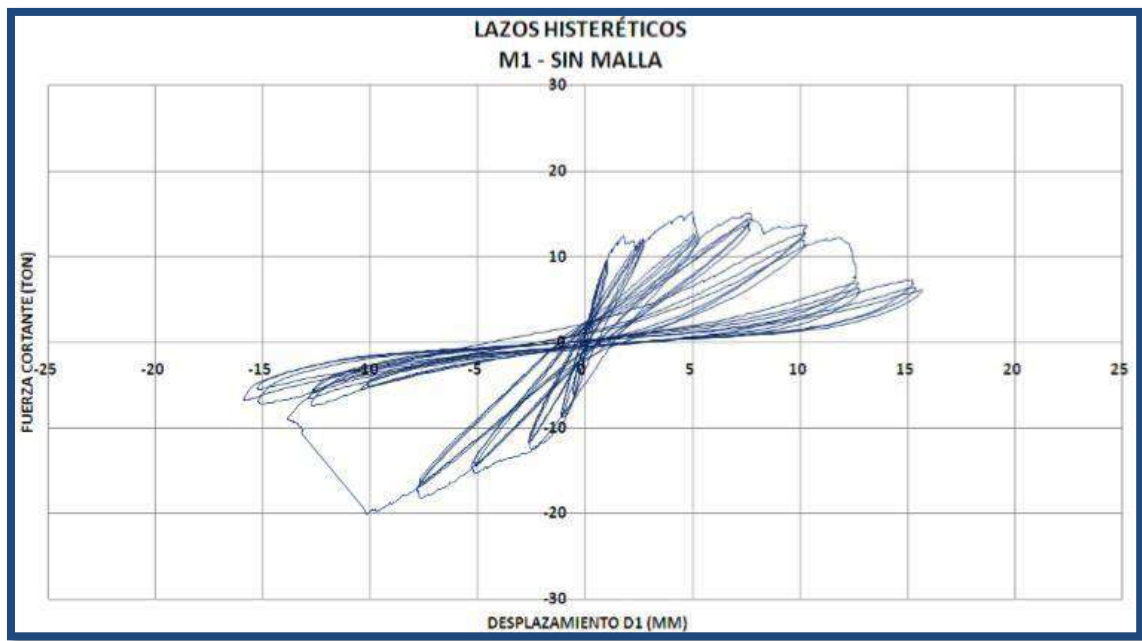
Los ensayos realizados en laboratorio en muro con ladrillo pandereta producen el diagrama de la figura 53; donde sus lazos histeréticos abarcan 3 fases en el desplazamiento (5 mm, 10 mm y 15 mm) las cuales pertenecen al comportamiento elástico en el material. En la primera fase se aprecia una disminución de la resistencia por la primera grieta diagonal, en la siguiente fase la resistencia se mantiene estable, pero presentando trituration de los ladrillos y una fuerte degradación de resistencia. En la fase negativa a los 10 mm se presenta una grieta diagonal y la trituration en mayor grado de los ladrillos.

Figura 53. Lazos histeréticos del muro con ladrillo pandereta
Fuente: Araoz, T y Velezmoro, J (2012)

Por el ensayo realizado en laboratorio el muro con ladrillo pandereta se encuentra en el rango de la deformación elástica; donde se analizará para obtener la distorsión límite la cual usaremos para la evaluación de los modelos en el programa.

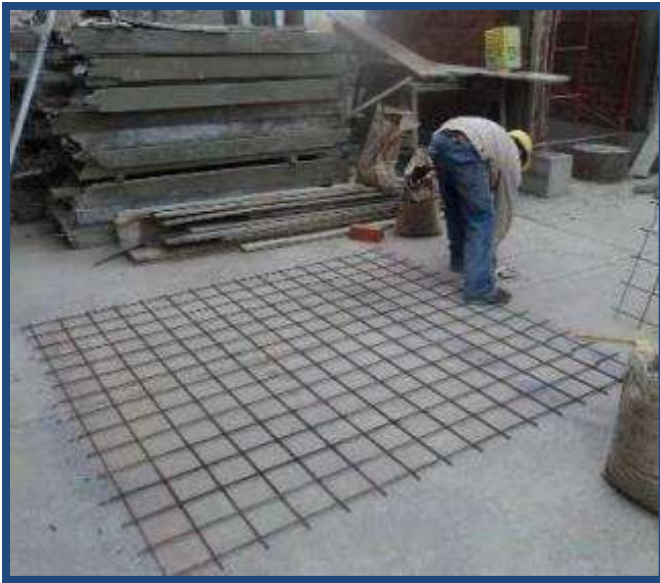
Figura 59. Malla electrosoldada

La malla electrosoldada con la cual se reforzo el muro está formado por varillas de acero corrugado de 4.5 mm de diámetro, espaciados a 15 cm, las cuales cumplen con las normas ASTM A496-94 y ASTM A497-94. La resistencia máxima a tracción fue 5500Kg/cm².

En situaciones donde se construyeron muros portantes con ladrillos pandereta; se analizó una técnica de reforzamiento introduciendo una malla electrosoldada recubierta con mortero; esta técnica fue realizada y comparada en dos muros confinados con ladrillos pandereta a escala natural (M1 y M2); donde el muro M2 fue reforzado con la malla electrosoldada mas no el muro M1. En ambos muros se realizaron los ensayos de carga lateral cíclica; obteniendo como resultado mejoras significativas en el muro M2. (San Bartolomé y Quiun ,2012)

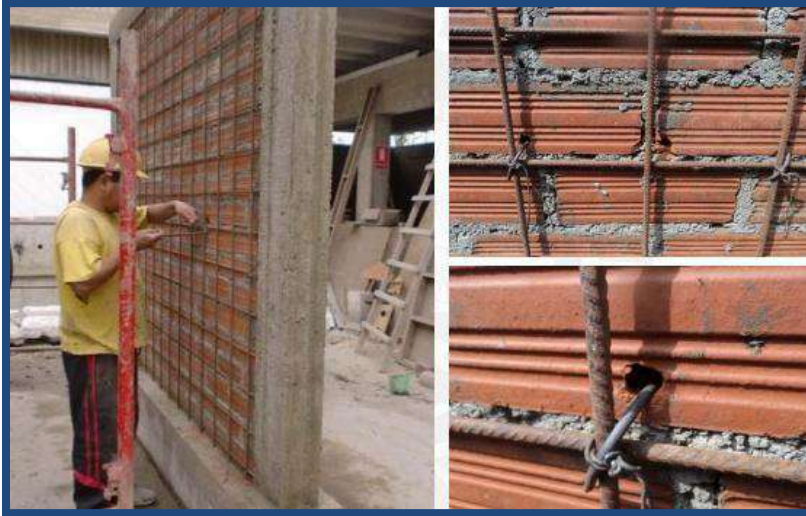
Figura 60. Instalación de la malla electrosoldada en el muro
Fuente: San Bartolomé y Quiun 2012

Se procede a perforar el muro de albañilería cada 45 cm en toda su área; después se instala la malla en ambas caras del muro y se conectan con un alambre # 8 que atraviesa la perforación del muro. Estos conectores fueron doblados 90° y amarrados a ambas mallas con alambre #16; inmediatamente después se taponea la perforación con una lechada que consiste en cemento y arena fina (1:3); después se tarrajea lanzando una primera capa de

mortero que consiste en cemento-arena fina (1:4) y posteriormente se aplicó una segunda capa de mortero enrasándolo con una regla y se dio el acabado final.

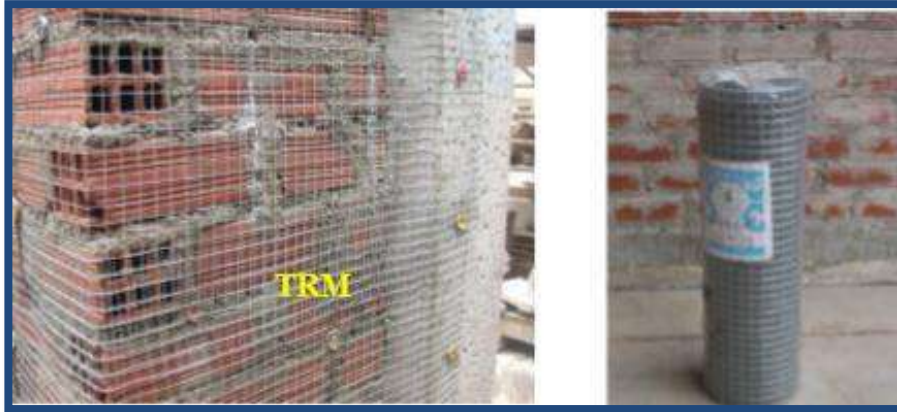
Figura 61. Malla electrosoldada arriostrando el muro a la columna
Fuente: San Bartolomé, Arata y Diaz 2004

La malla empleada es la cuadrada (cocada de $\frac{3}{4}$ "") elaborada con alambres (1 mm de diámetro) galvanizados y electrosoldados. Esta malla se comercializa en rollos de 30 m de longitud por 90 cm de ancho. El ensayo de tracción realizado proporcionó una resistencia de 22 Kg por centímetro de ancho.

Se procede a perforar el muro con un taladro cada 0.50 m en las juntas horizontales del mortero después se conecta la malla cuadrada mediante conectores con varillas de 1/4" que atraviesan la perforación , estos conectores se doblan 90° en sus extremos y se engrampan contra la malla y el muro con tapas de botellas y clavos como se muestran en la figura 62, luego las perforaciones fueron taponeadas con una mezcla de cemento y posteriormente con una capa de tarrajeo exterior e interior de 4 cm de grosor con alta concentración de cemento por la relación cemento arena fina igual a 1:4 y una resistencia a compresión sobre 5 probetas cúbicas con 5 cm de lado, igual a 77 Kg/cm² a los 28 días de edad.

Ante muros contruidos sobre vigas en voladizo en la fachada de las viviendas; se ha analizado experimentalmente la efectividad de una técnica que permita prevenir su colapso ante eventos sísmicos perpendiculares a la fachada las cuales son malla electrosoldada y un tarrajeo de capa más gruesa y con mayor concentración de cemento (San Bartolomé, Arata y Diaz, 2004)

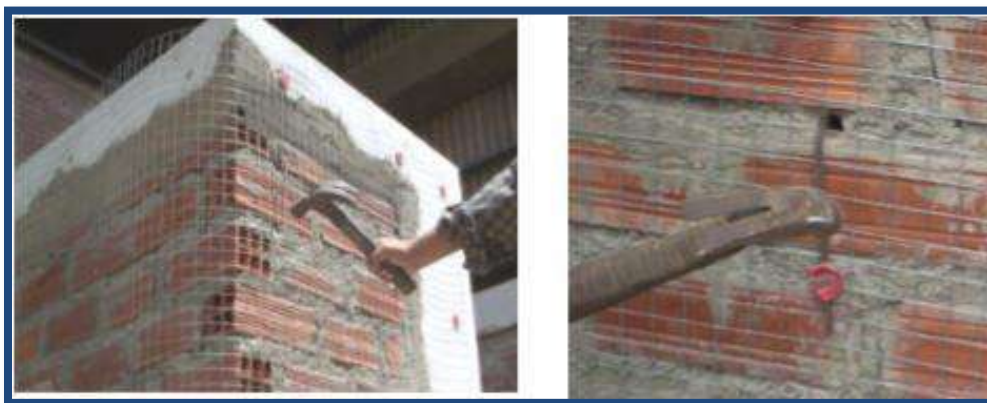
Figura 62. Alambres conectores con la malla electrosoldada
Fuente: San Bartolomé, Arata y Diaz 2004
