Mantenimiento correctivo del sistema de agua y su eficiencia en la
calidad y cantidad en el Centro Poblado El Balcón

**TRABAJO DE SUFICIENCIA PROFESIONAL PARA OPTAR EL
TÍTULO PROFESIONAL DE INGENIERO CIVIL**

Romer Díaz Bustamante

Rioja, Perú
2024

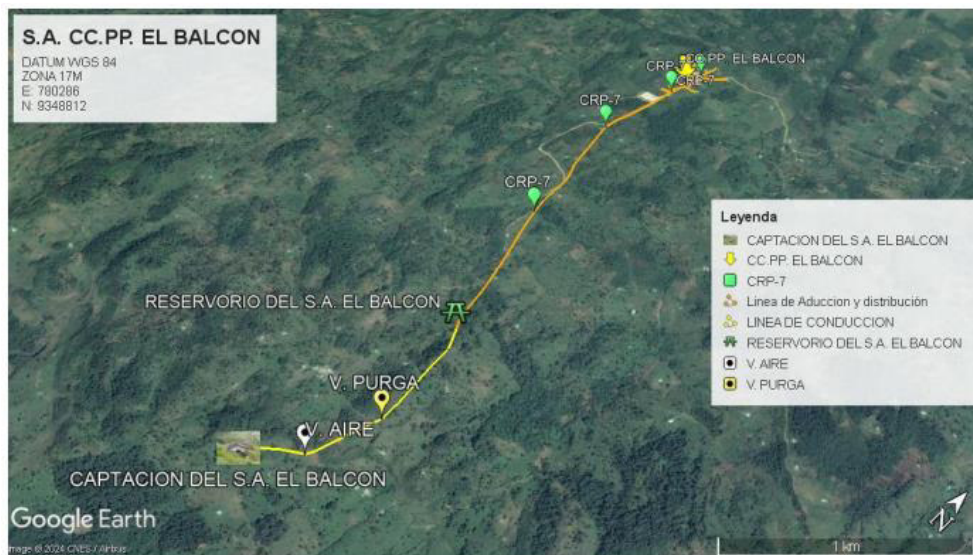
Figura 3

Elementos que conforman el sistema de agua estudiado

Nota. Figura con la serie de elementos o componentes que forman el sistema de agua potable estudiado. Conseguídos de Google Earth.

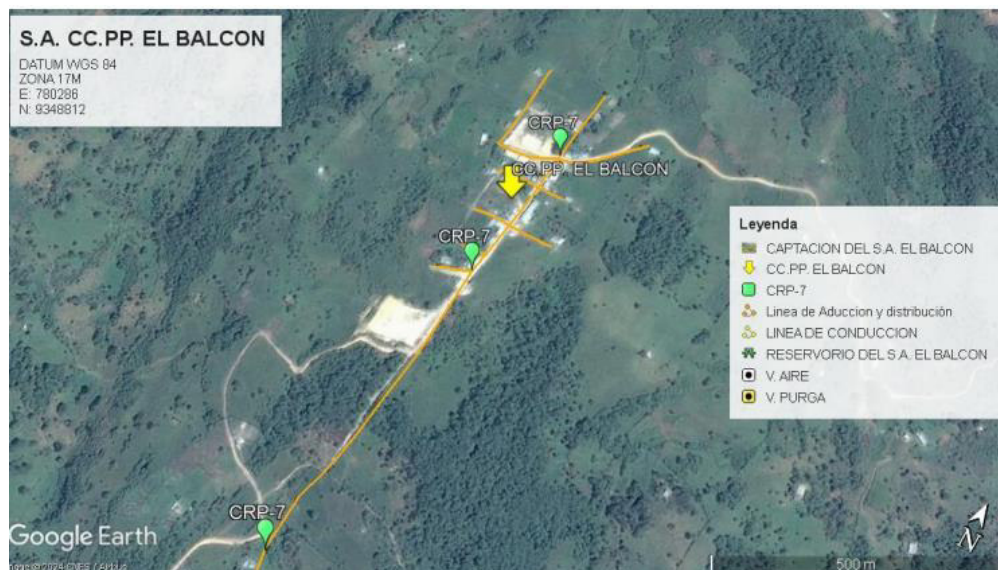
Figura 4

Elementos de las líneas de aducción y repartición

Nota. Figura con los elementos de las líneas de aducción y repartición Obtenidos de Google Earth.

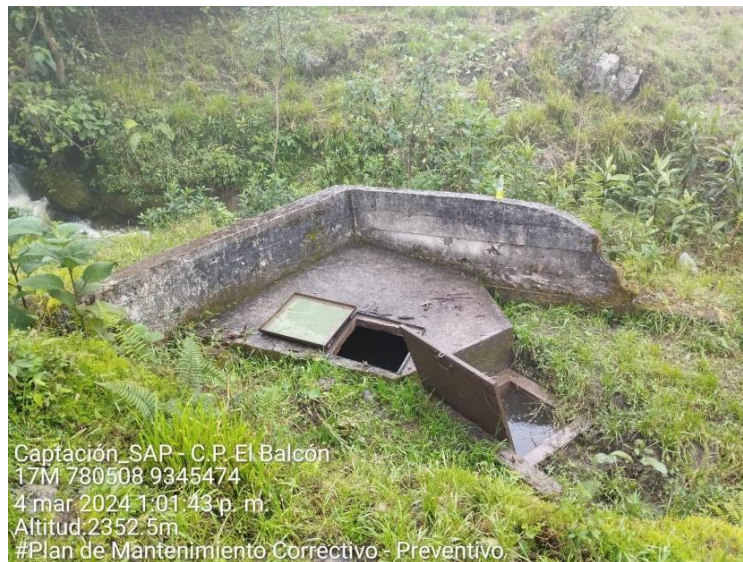
Figura 5

Captación antes del mantenimiento

Nota. Estado de la captación antes de realizar el mantenimiento, adaptado del expediente técnico.

Para poder abordar el mantenimiento de la captación se realizó las siguientes actividades:

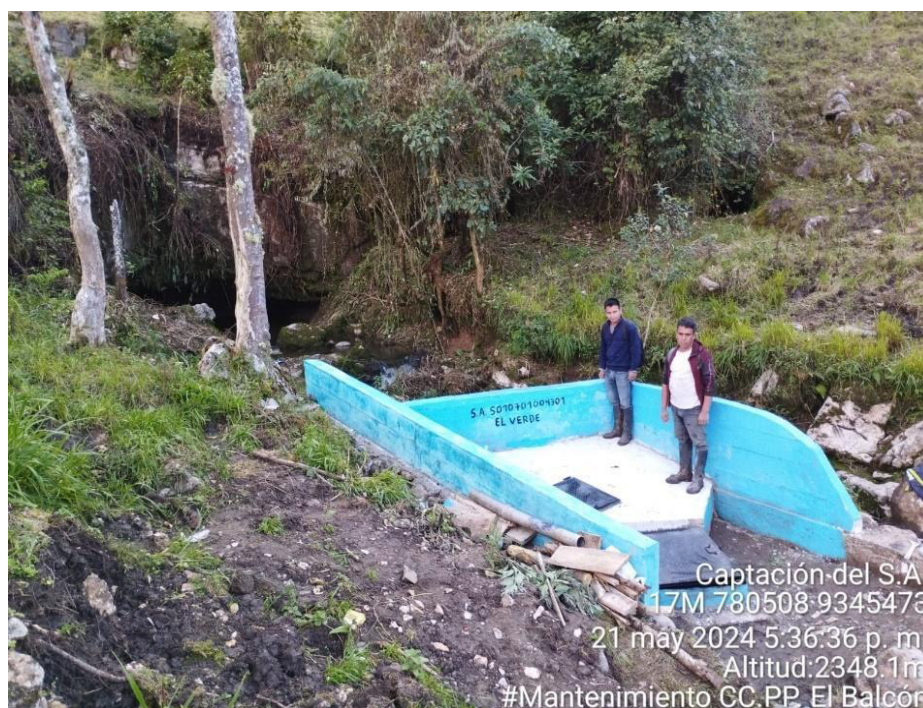
Figura 6

Captación después del mantenimiento

Nota. Estado de la captación después de realizar el mantenimiento, adaptada del expediente técnico.

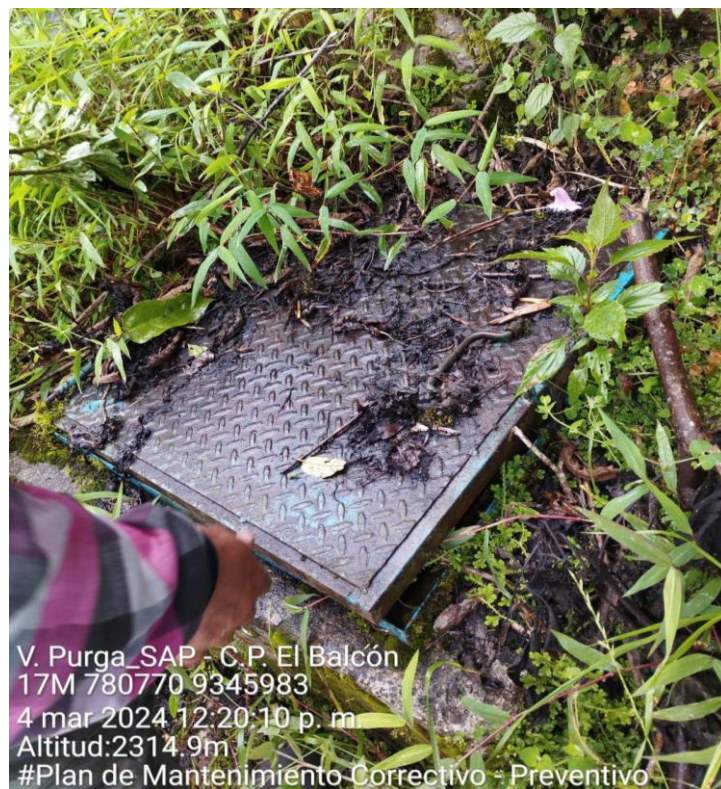
Figura 7

Válvula de purga antes del mantenimiento

Nota. Estado de la válvula de purga antes del mantenimiento, adaptado del expediente técnico.

Para realizar el mantenimiento de la línea de transporte se vio conveniente en realizar las siguientes actividades:

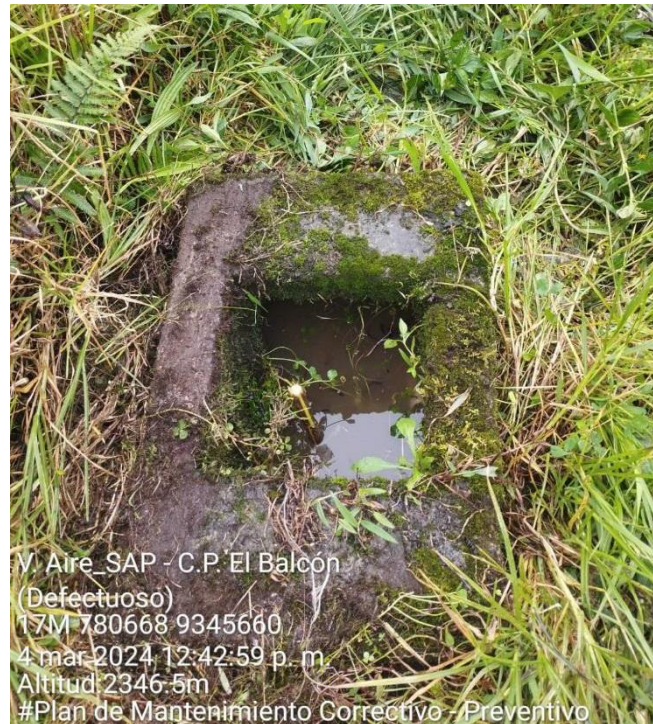
Figura 8

Válvula de aire antes del mantenimiento

Nota. Estado de la válvula de aire antes del mantenimiento, adaptado del expediente técnico.

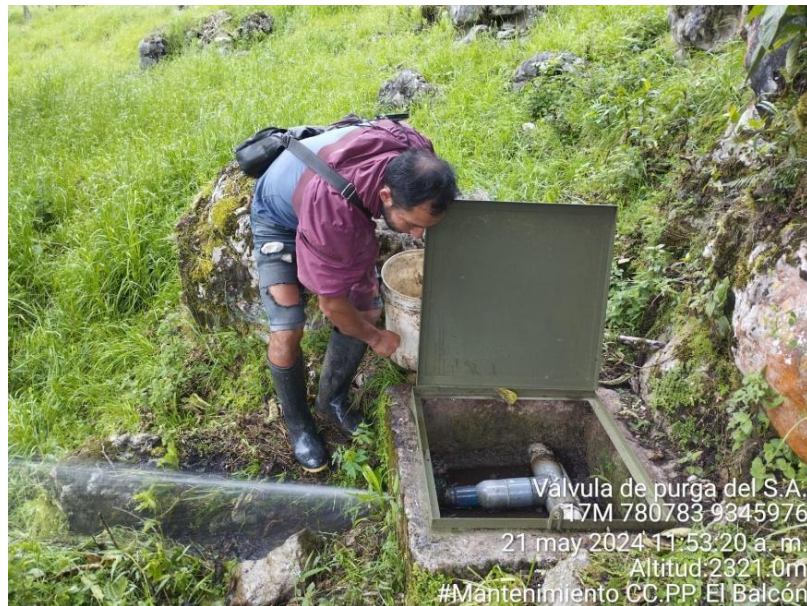
Figura 9

Válvula de purga después del mantenimiento

Nota. Estado de la válvula de purga después del mantenimiento, adaptado del expediente técnico.

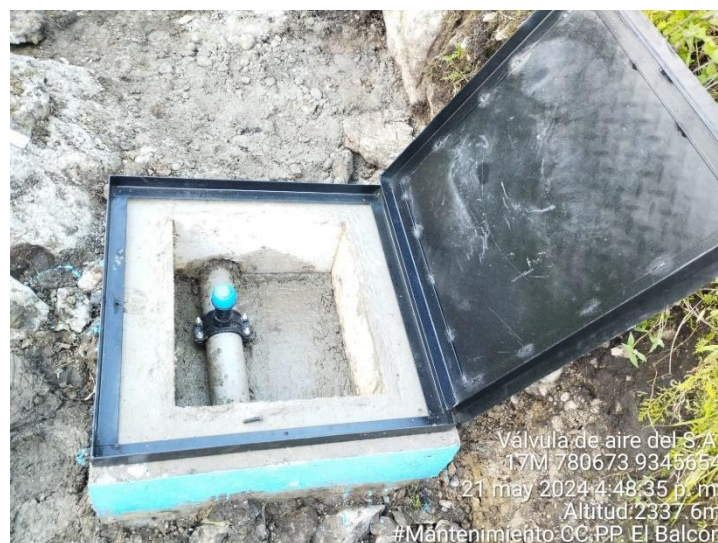
Figura 10

Válvula de aire después del mantenimiento

Nota. Estado de la válvula de aire después del mantenimiento, adaptado del expediente técnico.

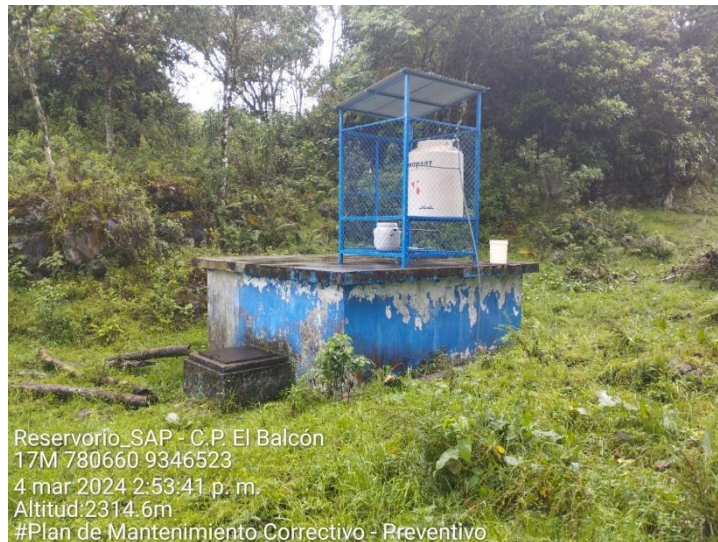
Figura 12

Reservorio antes del mantenimiento

Nota. Estado del reservorio antes del mantenimiento, adaptado del expediente técnico.

Para realizar el mantenimiento correctivo adecuado del reservorio de almacenamiento de agua se realizó las siguientes actividades:

Reposición de accesorios: Se suministró e instaló algunas tuberías y accesorios que estaban en mal estado tales como canastilla, adaptador, unión universal, válvula de compuerta, codos y tees.

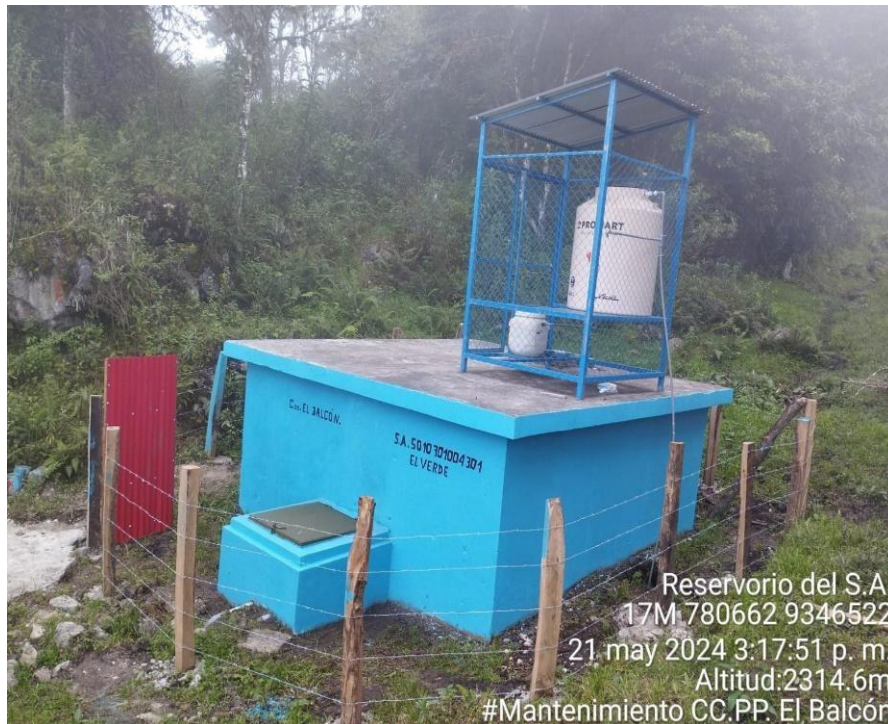
Figura 13Reservorio *después del mantenimiento*

Nota. Estado del reservorio después del mantenimiento, adaptado del expediente técnico.

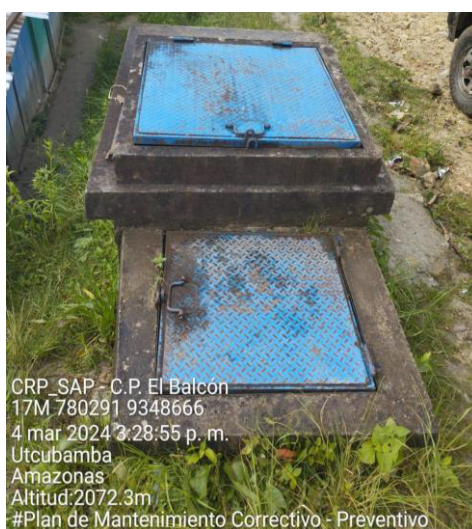
Figura 14

Cámara rompe presión vista externa antes del mantenimiento

Nota. Estado de la cámara rompe presión vista desde afuera antes del mantenimiento, adaptado del expediente técnico.

Para realizar el mantenimiento correctivo adecuado de la red de aducción y repartición, se efectuaron las labores de colocación de tubos y accesorios en las partes dañadas que se encontraron tales como canastilla, adaptador, unión universal, válvula compuerta, codos y tees. Se realizaron trabajos de revoque en áreas dañadas, trabajos de pintura en muros exteriores y tapas sanitarias, para ello se utilizaron pintura esmalte y pintura anticorrosiva. Estas actividades se realizaron en las cámaras rompe presión las cuales constan de 4 unidades.

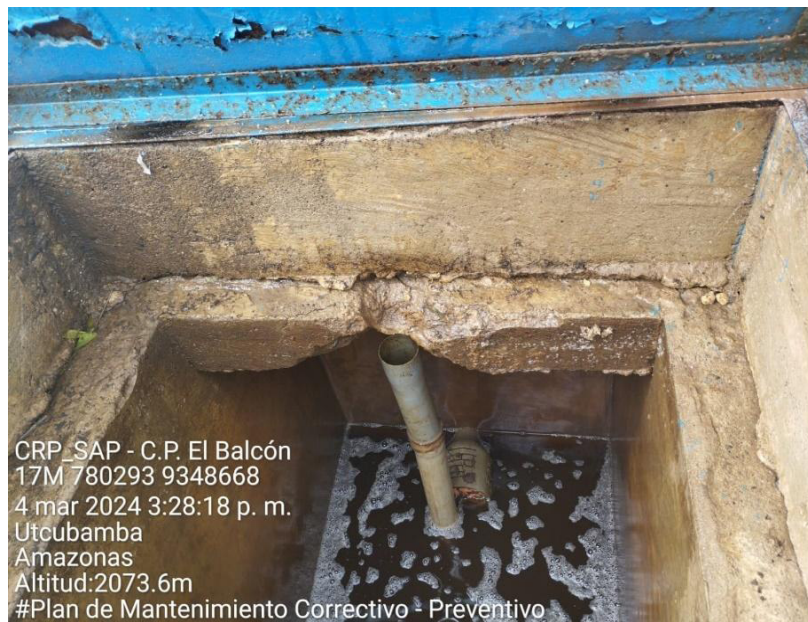
Figura 15

Cámara rompe presión vista interna antes del mantenimiento

Nota. Estado de la cámara rompe presión vista por dentro antes del mantenimiento, adaptado del expediente técnico.

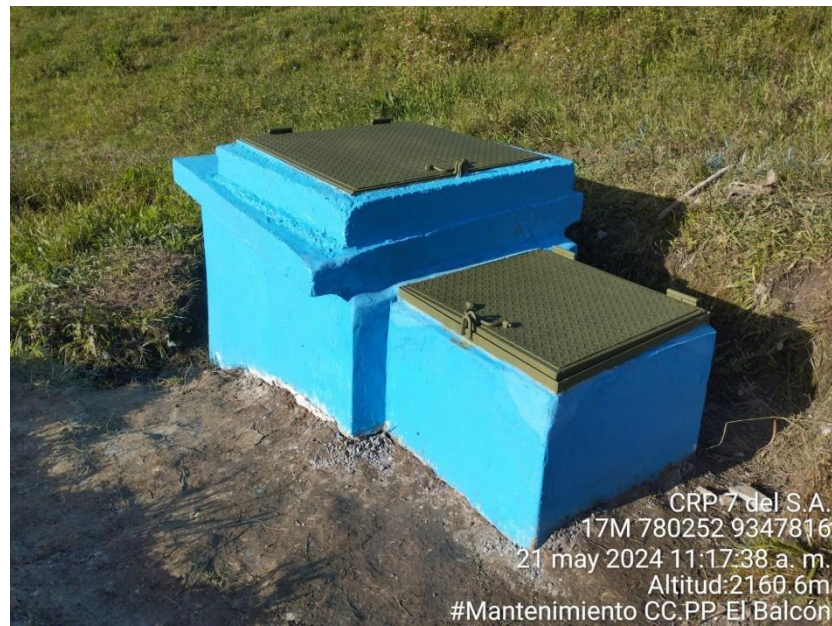
Figura 16

Cámara rompe presión vista externa después del mantenimiento

Nota. Estado de la cámara rompe presión vista desde afuera después del mantenimiento, adaptado del expediente técnico.

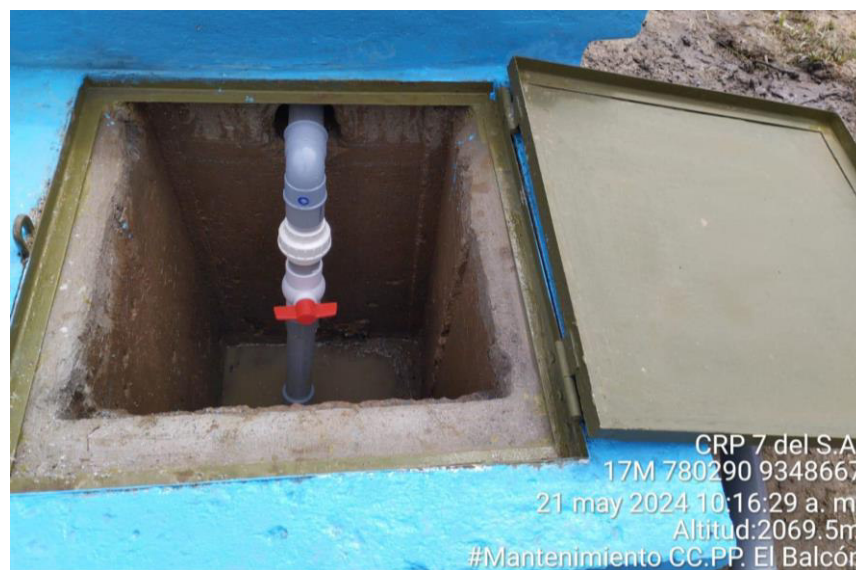
Figura 17

Cámara rompe presión vista interna después del mantenimiento

Nota. Estado de la cámara rompe presión vista por la parte interna después del mantenimiento correctivo, adaptado del expediente técnico.
