UNIVERSIDAD CATÓLICA SEDES SAPIENTIAE
FACULTAD DE INGENIERÍA

Evaluación de deficiencias del expediente técnico y su influencia en la ejecución del proyecto de saneamiento en el C.P Púcara

**TRABAJO DE SUFICIENCIA PROFESIONAL PARA OPTAR EL
TÍTULO PROFESIONAL DE INGENIERO CIVIL**

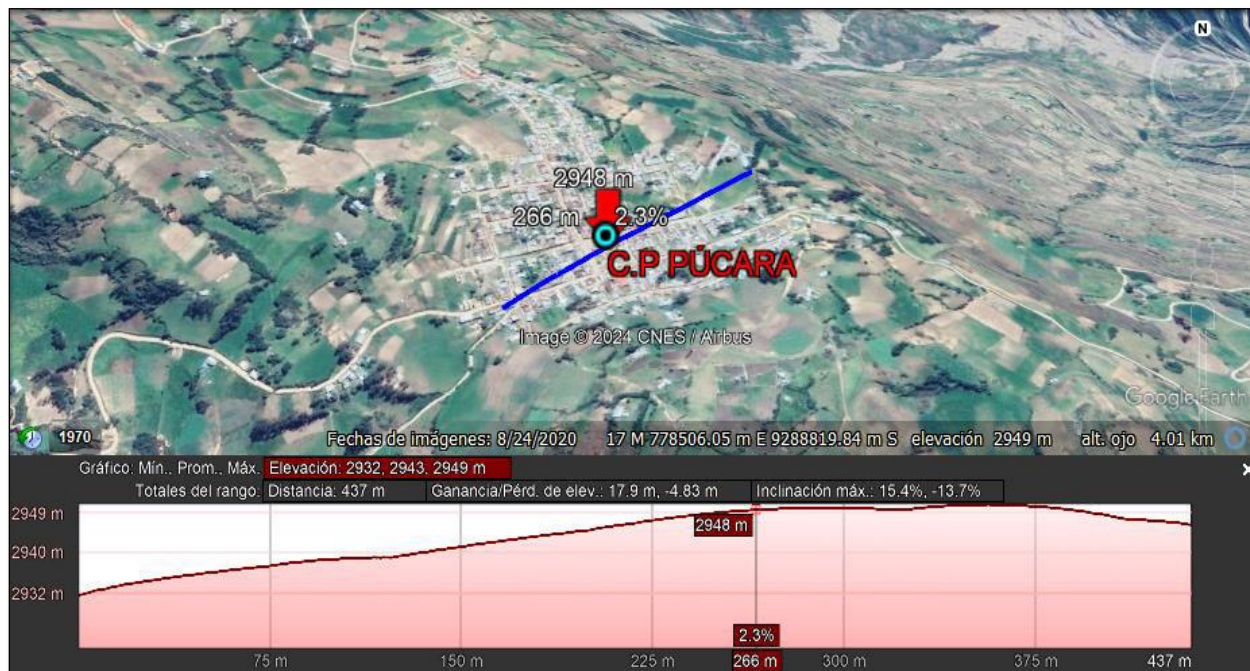
Figura 2

Pendientes de La Zona de Proyecto.

Nota. Este gráfico ha sido elaborado por el investigador en el entorno de Google Earth.

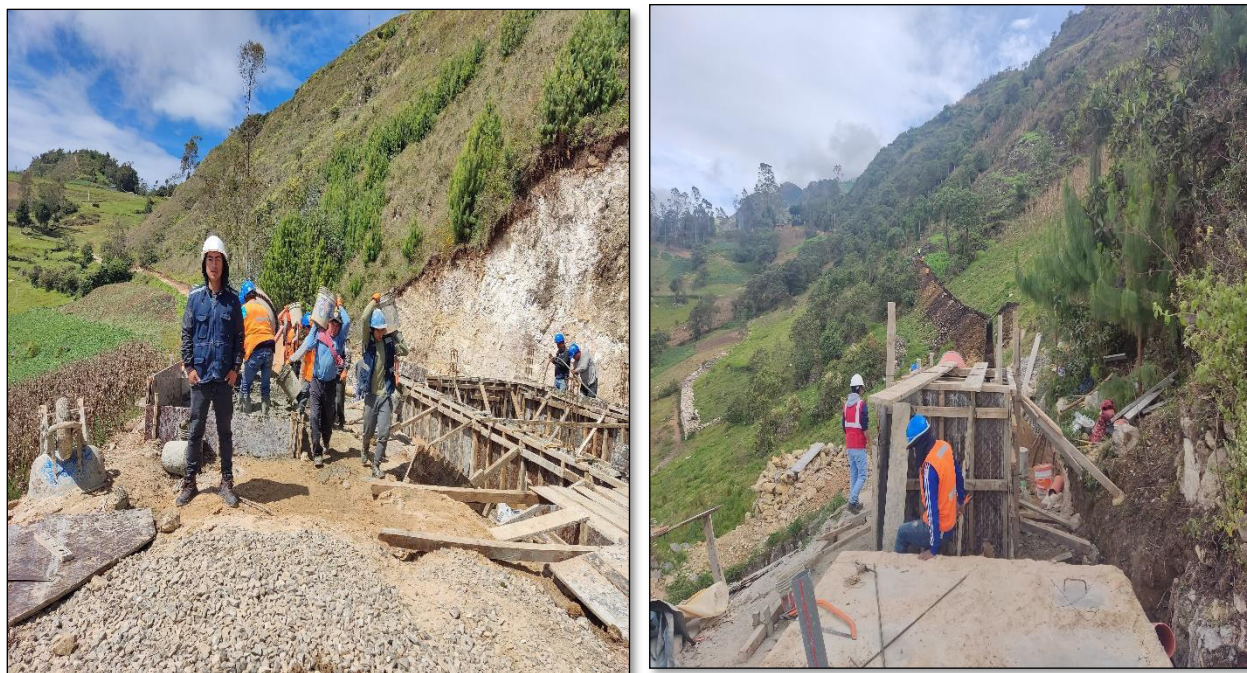
Figura 5

Procesos constructivos de PTAR N°02 Y N°02

Nota. Se puede apreciar que el autor está realizando las funciones propias de su cargo.

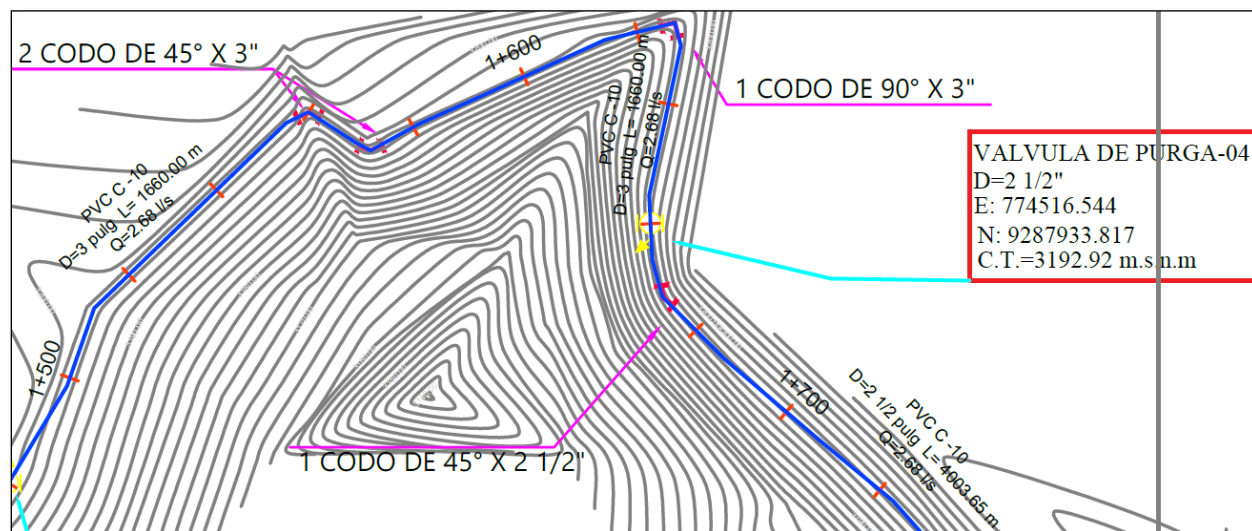
Figura 7

Planos Iniciales de un Tramo de la Red de Conducción con Tubería PVC.

Nota. Tomado del PLANO PLANTA-PERFIL del E.T contratado, Lámina PLC-06, progresiva 1+500-1+1720.

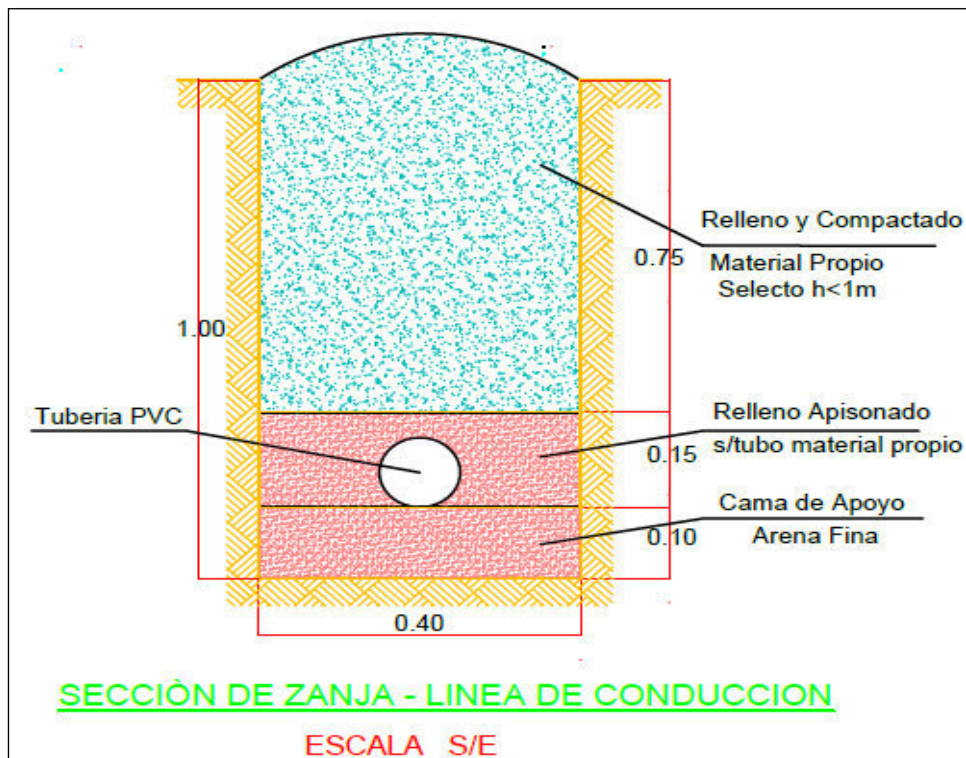
Figura 8

Planos Iniciales Red de Conducción con Detalle Típico de Zanjas de 1m de Profundidad.

Nota. Tomado del PLANO PLANTA-PERFIL del E.T contratado, Lámina PLC-06, progresiva 1+500-1+1720.

Con la ratificación de la necesidad de generar el Adicional de Obra N°01 y Deductivo de obra vinculante N°01, se solicitó al contratista la elaboración del expediente correspondiente para tal fin dentro de las fechas establecidas. Dentro de los plazos se hizo llegar el expediente en mención a las oficinas de la supervisión para su revisión, en la cual el autor conjuntamente con el equipo técnico de la supervisión determinó que en el adicional de obra se estaban presupuestando mayores gastos generales y mayores metrados, calificándose como inviable según el RLCE, motivo por el cual se hizo la devolución del expediente. Dentro de los plazos establecidos el contratista levantó las observaciones y el equipo técnico de la supervisión dio la conformidad correspondiente mediante INFORME N° 06-2022-MDT/JERQ-SO, la MDT por su parte aprobó mediante RESOLUCION DE ALCALDÍA N° 267-2022-MDT/A.

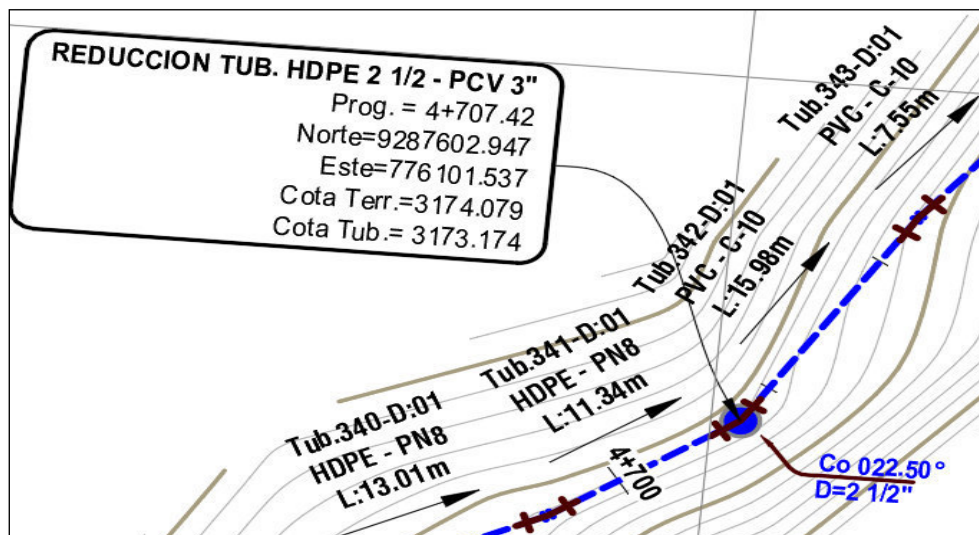
Figura 9

Planos Finales Red de Conducción Con Tubería HDPE

Nota. Tomado del E.T de adicional de obra N°01 y deductivo vinculante de obra N°01. Parte Final del Tramo HDPE Y Empalme con Inicio de Tubería PVC.

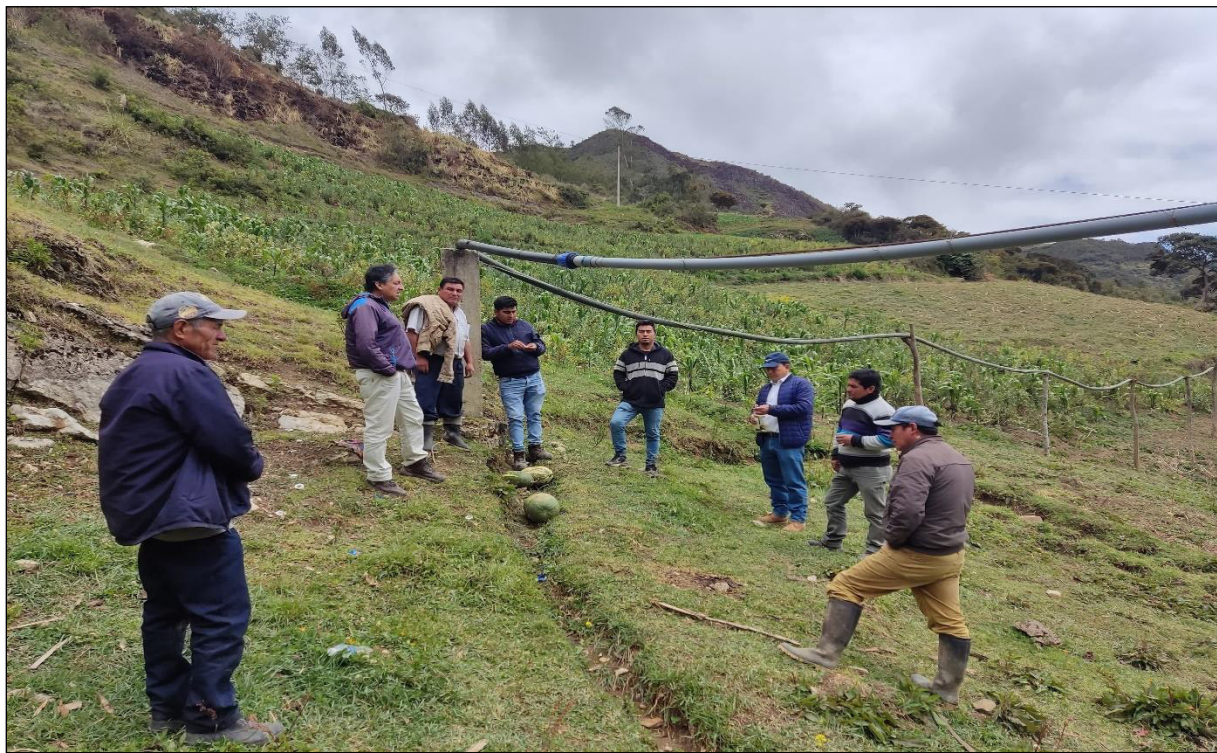
Figura 11*Reunión del Equipo Técnico de Supervisión*

Nota. La fotografía muestra el Contratista, Alcalde Distrital, y Autoridades locales para abordar la solución acerca del pase aéreo.

Debido a la limitada cantidad de recursos de la MDT en ese entonces, se optó por construir zapatas y columnas de concreto armado en las zonas de terreno estable; para poder suspender la tubería HDPE evitando así que los deslizamientos de tierra o flujos de agua pluvial la afecten.

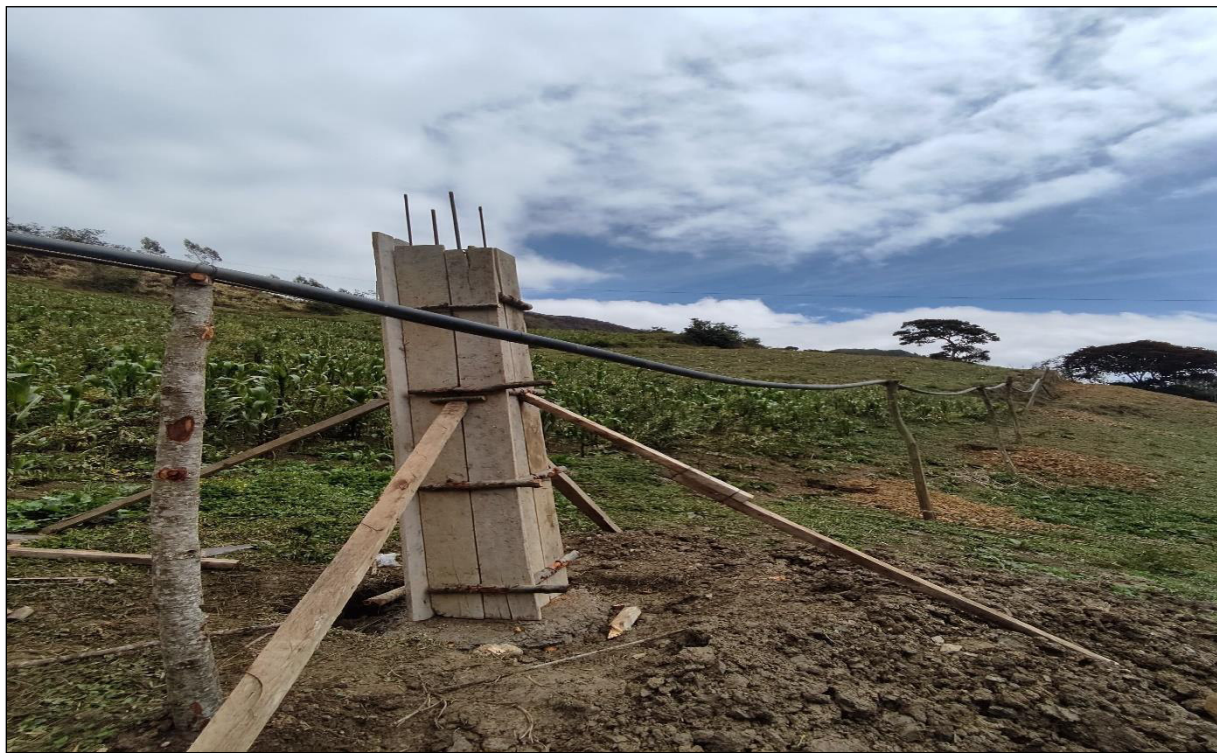
Figura 12

Construcción de Obras Complementarias para Tubería Suspendida.

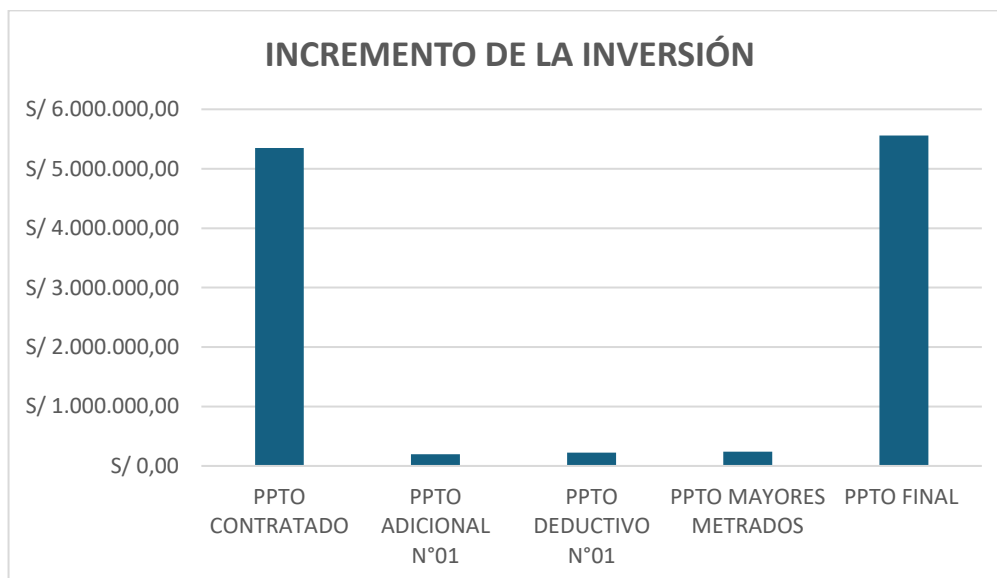
Figura 16

Se Muestra el Incremento de la Inversión Debido a las Deficiencias Encontradas.

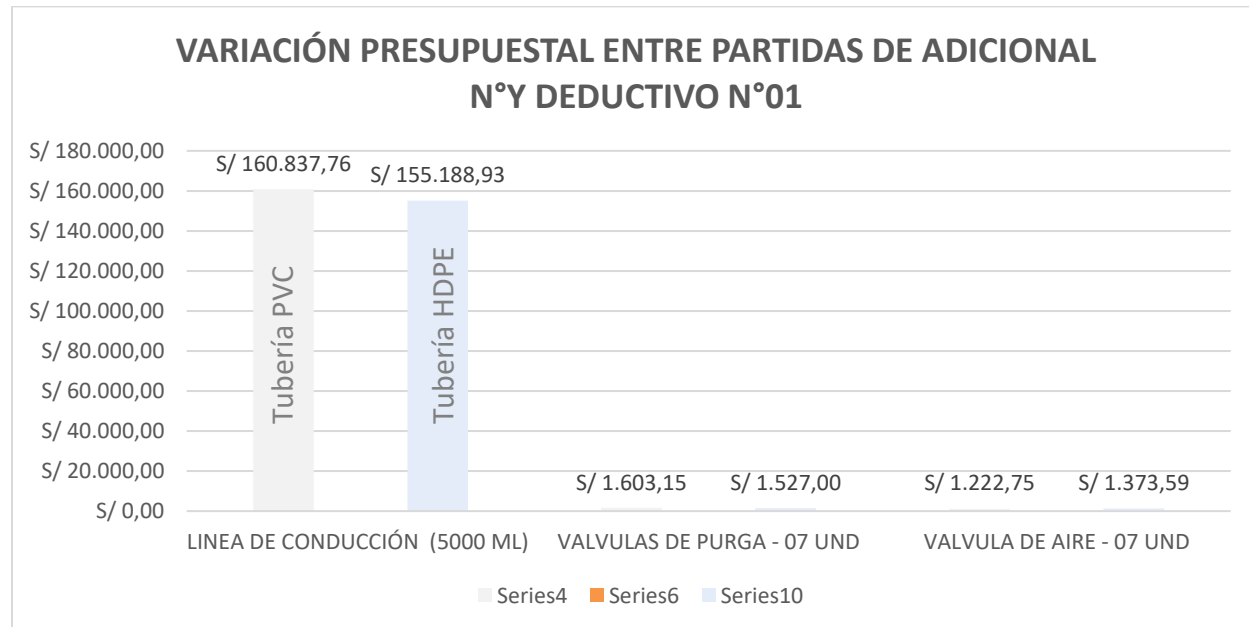
**Figura 17**

Se Muestra la Variación del Costo

Nota. Variación del Costo entre las partidas del e.t adicional de obra n°01 y deductivo vinculante de obra n°01.
