Evaluación del proceso constructivo de la estructura del pavimento
para mejorar la transitabilidad de vías auxiliares

TRABAJO DE SUFICIENCIA PROFESIONAL PARA OPTAR EL
TÍTULO PROFESIONAL DE INGENIERO CIVIL

“Evaluación del proceso constructivo de la estructura del pavimento para mejorar la transitabilidad de vías auxiliares”

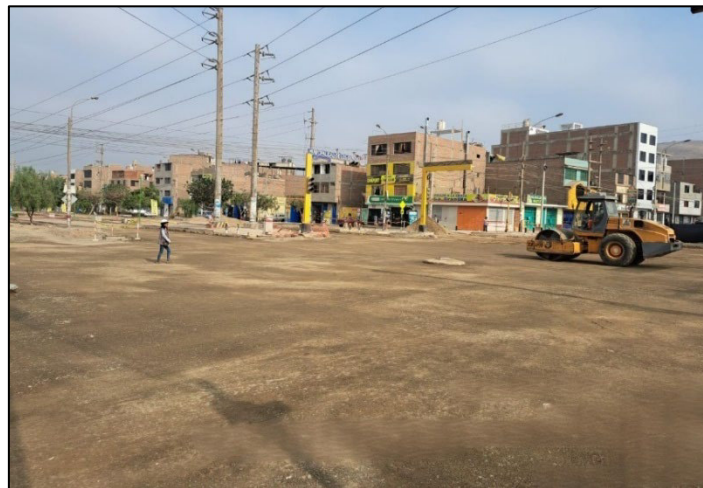
Figura 3

Compactación de base granular espesor $h = 0.15$ m.

En la figura se visualiza al rodillo liso compactando la capa base del pavimento en la intersección de las Av. Huandoy y Av. 2 de Octubre. Posterior a la liberación de la topografía se realizaron las pruebas de densidad de campo.

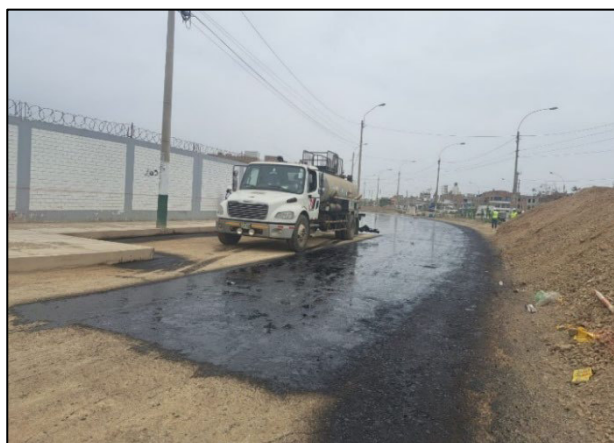
Figura 4

Riego de imprimación asfáltica.

En la figura se visualiza el riego de imprimación asfáltica en la vía auxiliar en el lado izquierdo de la Av. 2 de Octubre en la Progresiva 1+620 L.I, referencia centro de salud – Los Olivos de Pro. Se realizaron los controles de calidad, eliminación de impurezas y polvo con una máquina barredora mecánica en la capa base, posterior se liberó el riego de imprimación controlando que la cantidad debe estar dentro de los parámetros requeridos en las

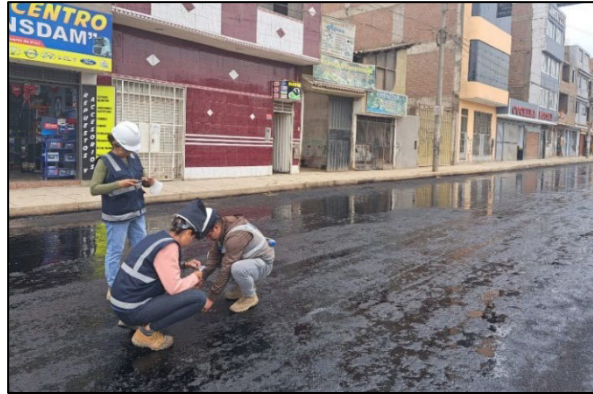
Figura 5

Liberación de penetración del imprimante.

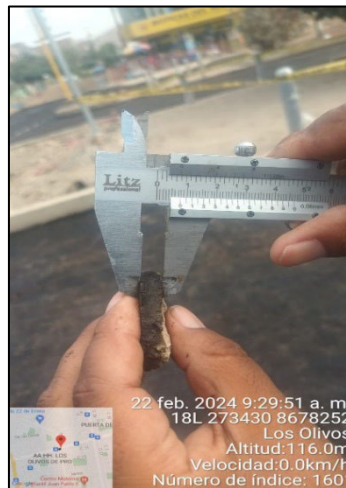
Figura 6

Medidas de la imprimación con un vernier.

En la figura se visualiza la medida de la penetración del imprimante en la capa base con un vernier de acero inoxidable, según la normativa y las especificaciones menciona, si la

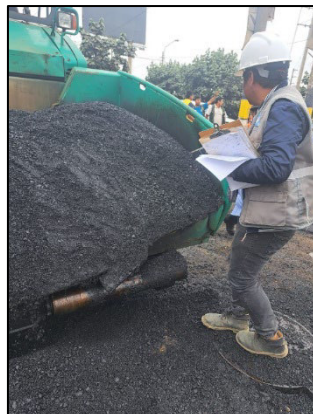
Figura 7

Medición de la temperatura del asfalto.

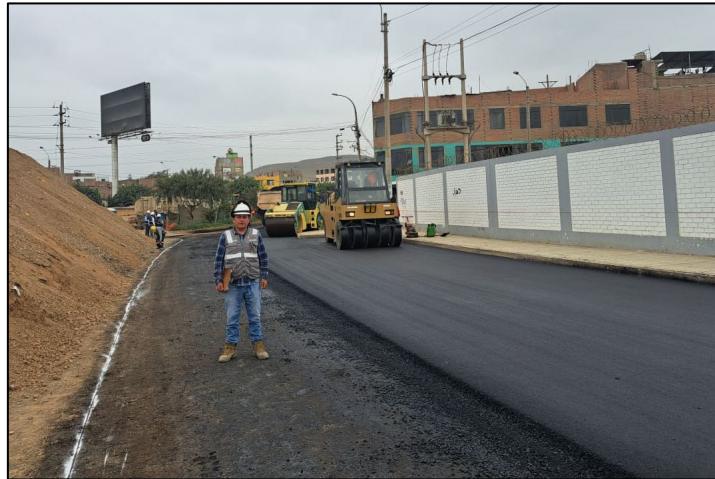
Figura 8

Compactación de la mezcla asfáltica

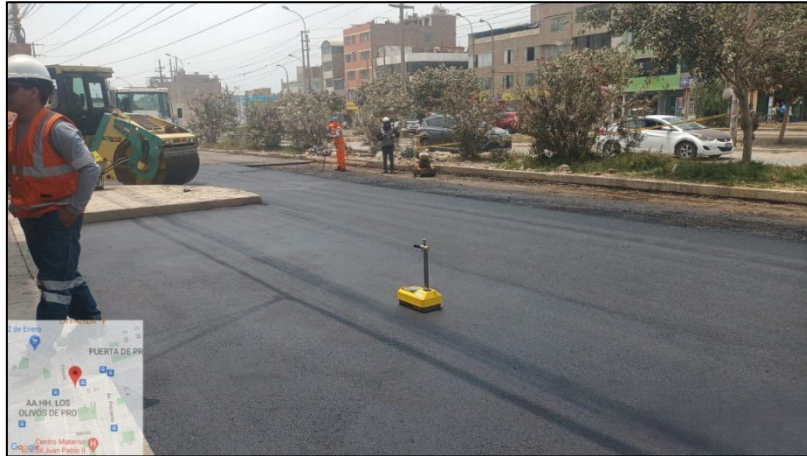
Figura 9*Control de compactación con densímetro nuclear*

Por último, se realizó el control de la compactación de la mezcla asfáltica con un densímetro nuclear para verificar que la compactación sea optima y este dentro de los límites que exige la norma técnica de Pavimentos Urbanos.

Como se observa en la figura para un correcto control de la compactación se solicitó los servicios de un laboratorio de suelos para hacer seguimiento y brinde las recomendaciones si la compactación es adecuada o requiere de más pasadas del rodillo neumático.

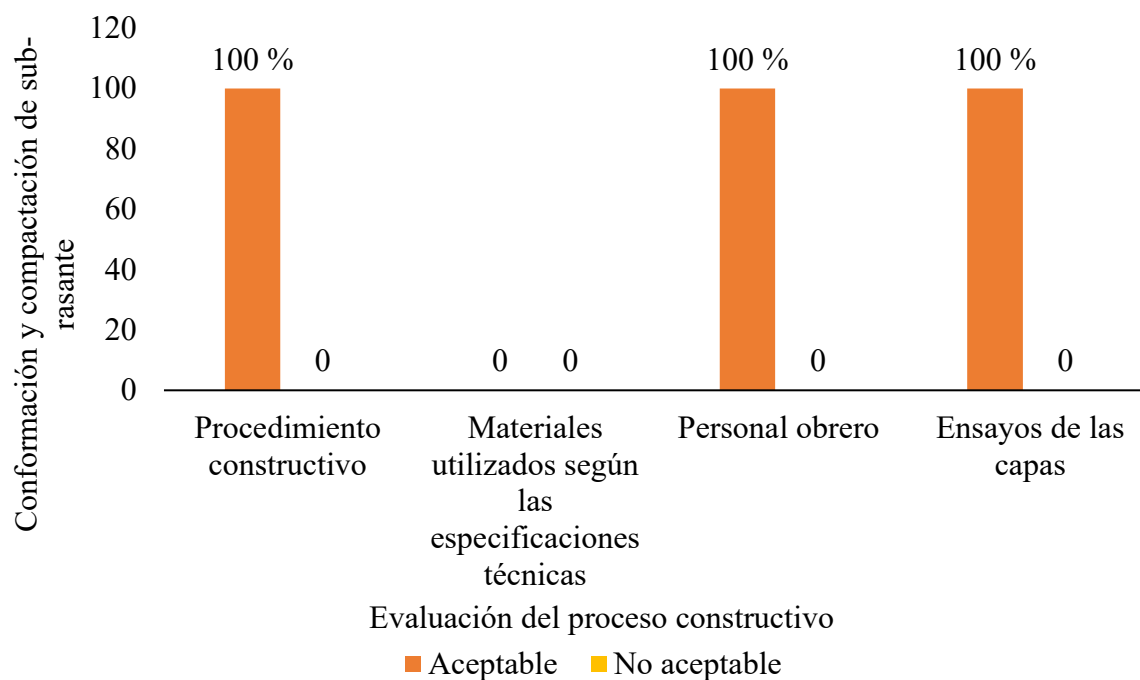
Figura 11

Porcentajes de aceptación según el procedimiento constructivo de la capa subrasante.

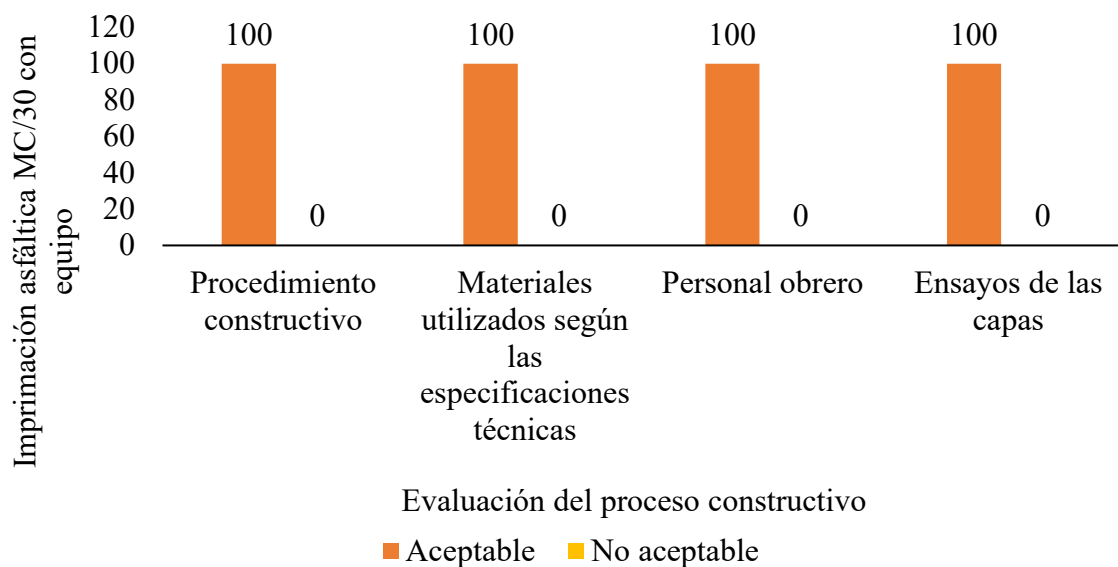
Figura 14

Porcentajes de aceptación según el procedimiento constructivo de la imprimación asfáltica.

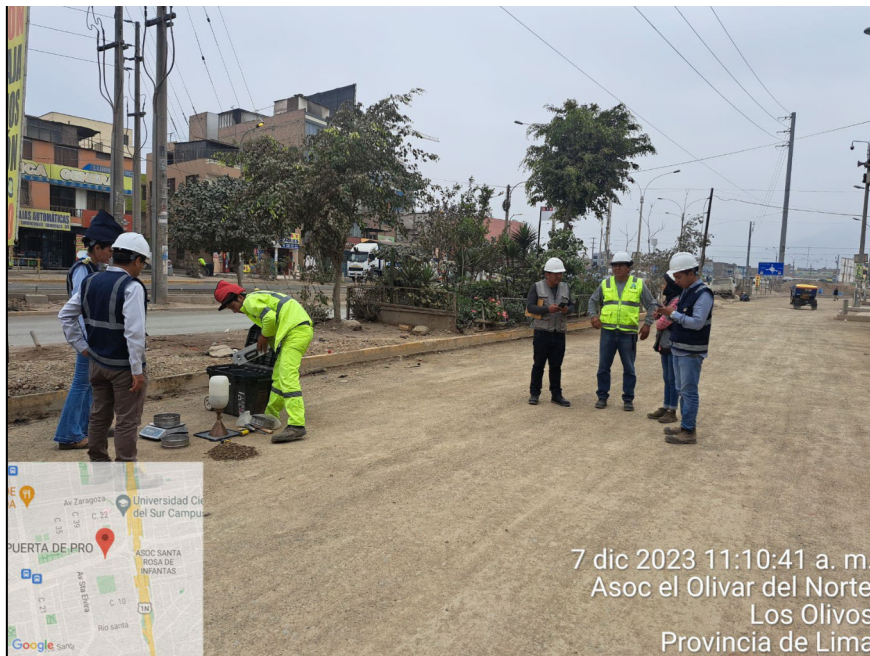
Anexo 1

Prueba de densidad de campo en capa base

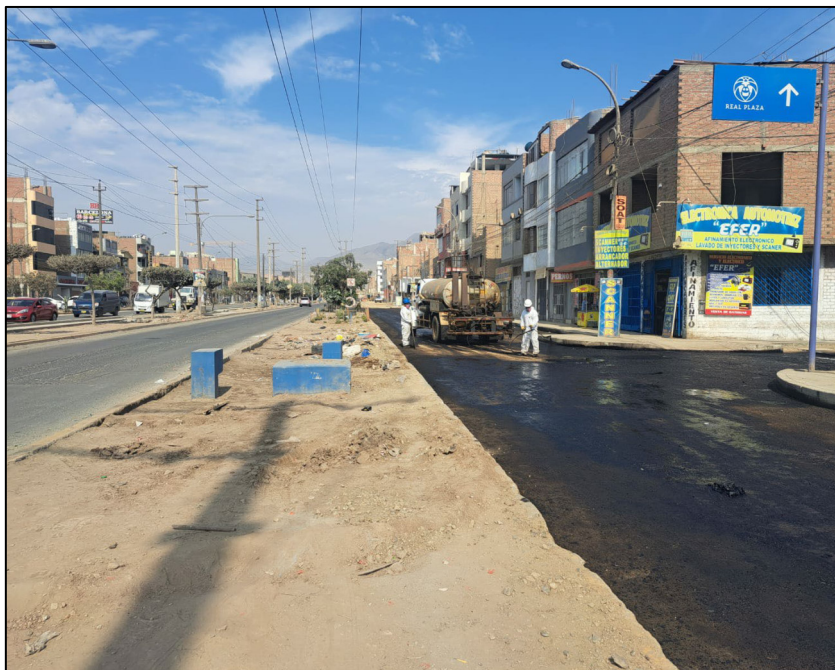
Anexo 1

Riego de imprimación asfáltica

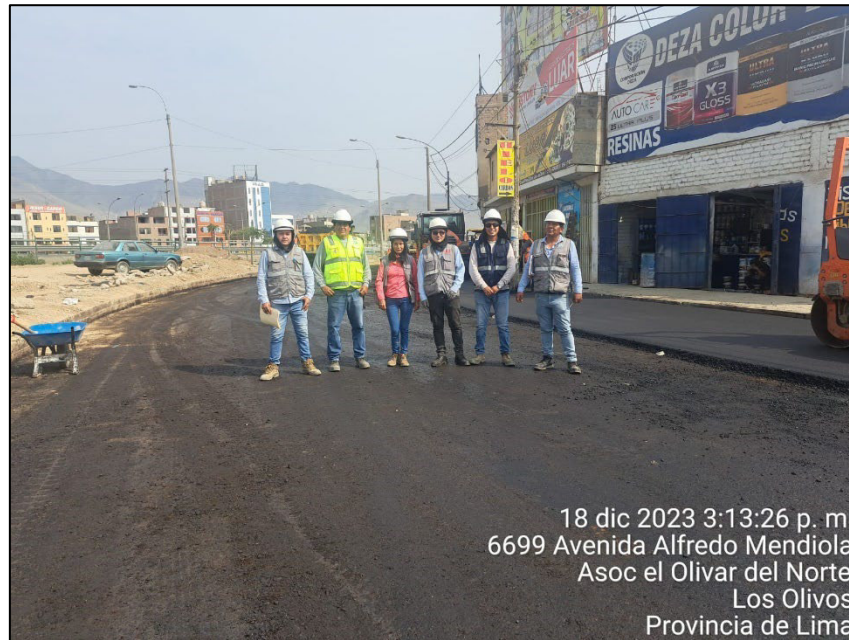
Anexo 2*Verificación de trabajos de compactación de mezcla asfáltica*

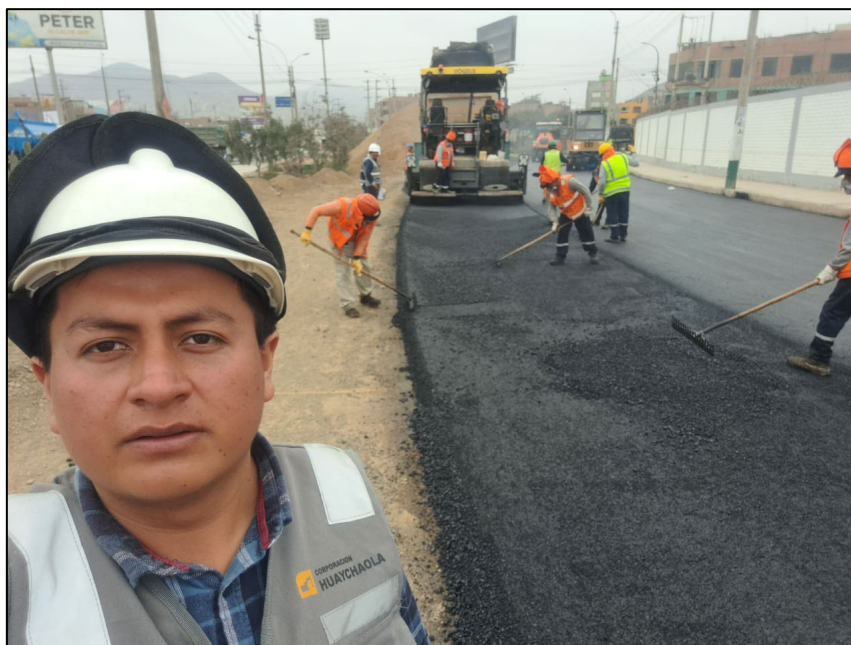
**Anexo 3***Tendido de mezcla asfáltica espesor 3*

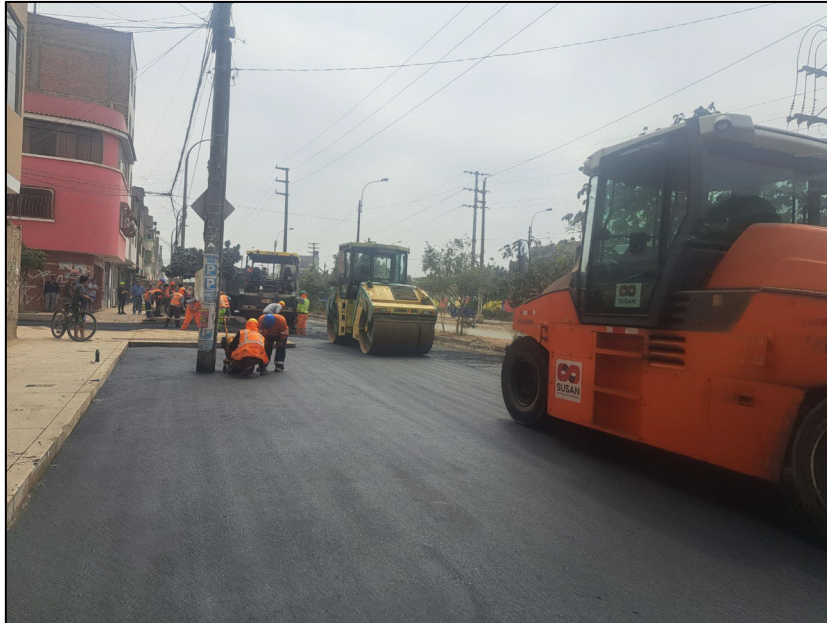
Anexo 4*Compactación de mezcla asfáltica 3"*

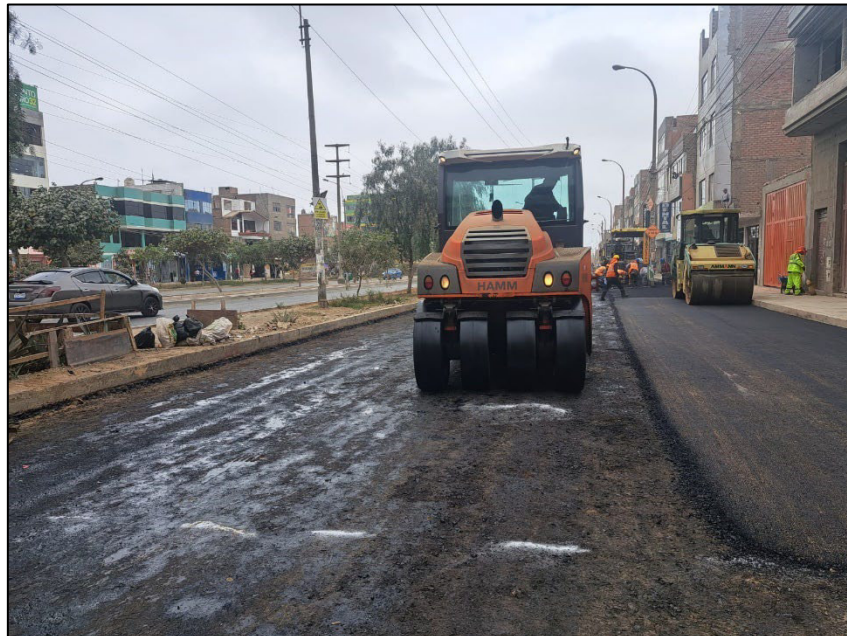
**Anexo 5***Compactación mezcla asfáltica 3" con rodillo neumático*

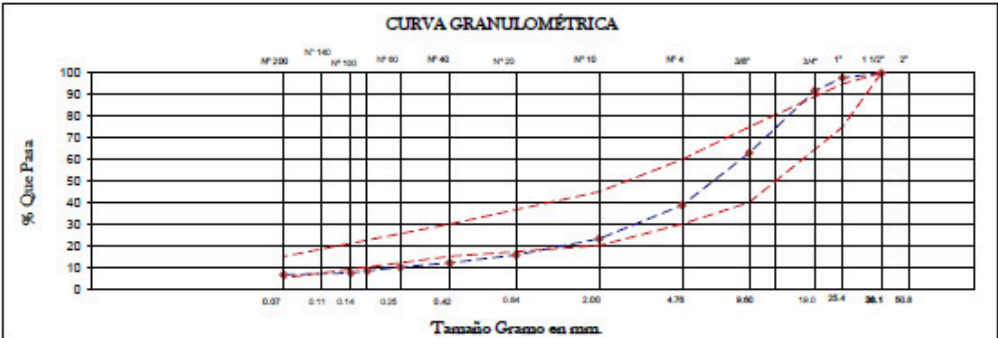
CURVA GRANULOMÉTRICA

% DE HUMEDAD =	4.2
% DE GRAVA =	61.25
% DE ARENA =	32.26
% DE FINOS =	6.50

LÍMITES DE CONSISTENCIA ASTM D4318				LL NP	LP NP	IP NP
Clasif.	SUCS	GP - GM	AASHTO	A-1-a	IG(0)

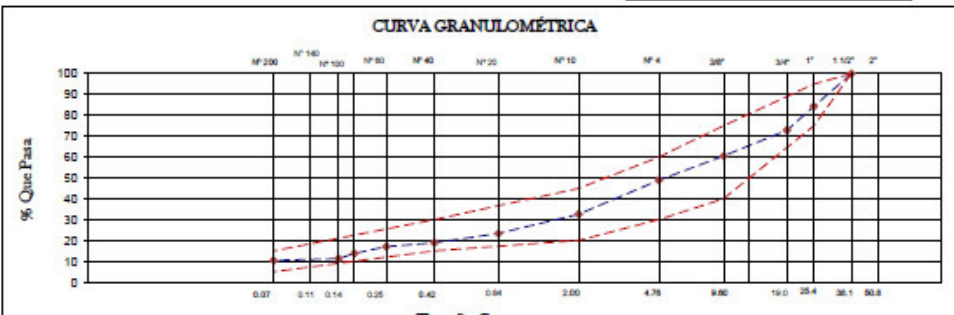
CURVA GRANULOMÉTRICA

% DE HUMEDAD =	1.9
% DE GRAVA =	51.14
% DE ARENA =	38.47
% DE FINOS =	10.40

LÍMITES DE CONSISTENCIA ASTM D4318				LL NP	LP NP	IP NP
Clasif.	SUCS	GP - GM	AASHTO	A-1-a		IG(U)

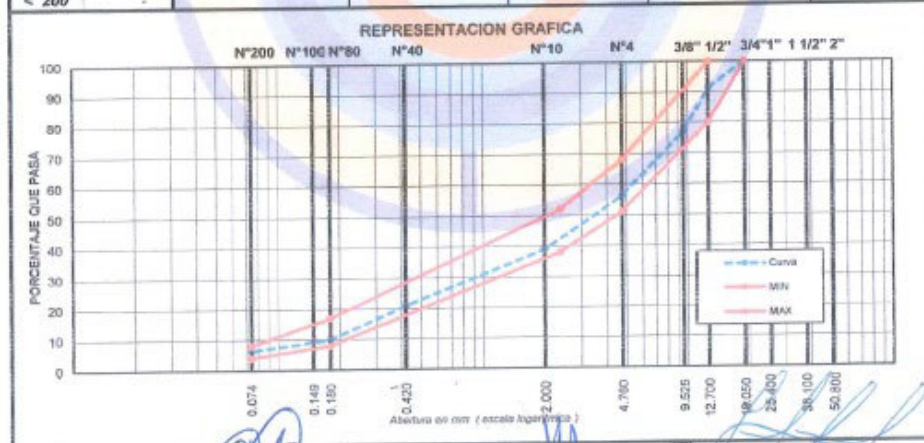
DISEÑO DE NIVELANTE ASFALTICA CON PEN 60/75

TAMICES ASTM	ABERTURA TAMICES (mm)	GRAVA CHANCADA AGREXA (M-1) 45%	ARENA CHANCADA AGREXA (M-2) 55%	MEZCLA		ESPECIFICACION MAC-2	TOLERANCIAS
				PORCENTAJE PASA	QUE		
2 1/2"	63.500						
2"	50.800						
1 1/2"	38.100						
1"	25.400						
3/4"	19.050			100.0		100	+5%
1/2"	12.700	81.3		91.6		80 - 100	+5%
3/8"	9.525	49.0		77.1		70 - 88	+5%
1/4"	6.350						
N° 4	4.750	4.5	98.7	56.3		51 - 68	+5%
N° 8	2.380						+4%
N° 10	2.000	0.1	70.9	39.0		38 - 52	+4%
N° 40	0.420		38.1	21.0		17 - 28	+4%
N° 80	0.160		18.3	10.1		6 - 17	+3%
N° 100	0.149						+3%
N° 200	0.074		11.8	6.5		4 - 8	+2%
< 200
