**UNIVERSIDAD CATÓLICA SEDES SAPIENTIAE**

Gestión de adquisiciones para mitigar las causales de adicionales de presupuesto de obra en la ejecución del proyecto: caso I.E.I. N° 402, CUI: 2251314, Madre de Dios, 2019

**TRABAJO DE SUFICIENCIA PROFESIONAL PARA OPTAR  
EL TÍTULO PROFESIONAL DE INGENIERO CIVIL**

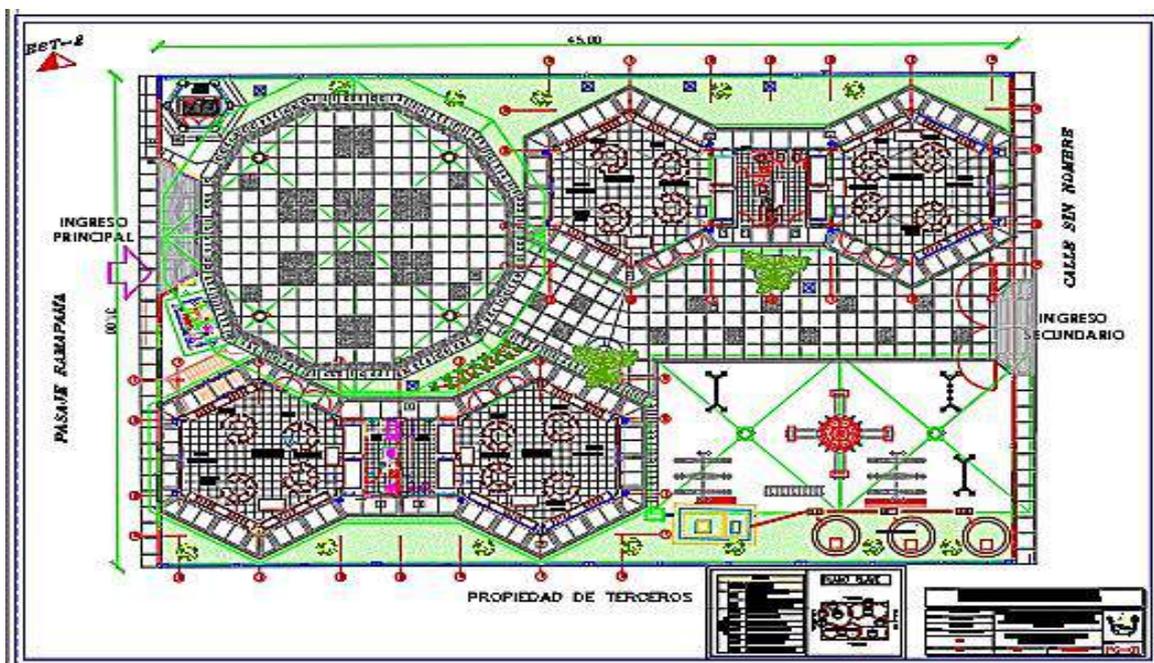
Figura 3. Plano de expediente técnico I.E.I N° 402 con 2251314. Adaptado de gobierno regional madre de dios (2017)

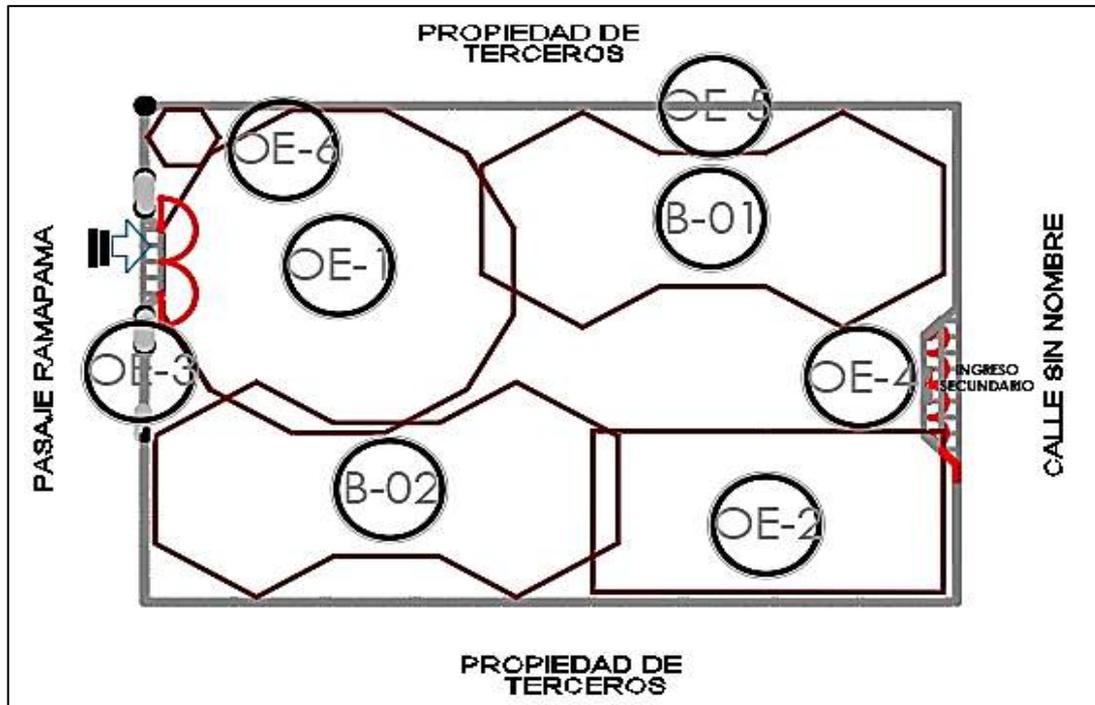
Figura 4. Figura Referencial de las calles que colinda el área de ejecución, además se aprecia la distribución de bloques y obras exteriores de dicho proyecto. Adaptado de Gobierno Regional Madre de Dios (2017).

La obra exterior OE -05 consistió en la ejecución de un tanque elevado con una cisterna en el primer nivel, su estructura lo conforman los elementos estructurales

como columnas, vigas, cuba de concreto armado, muros de albañilería y ventanas de vidrio laminado en el primer nivel como caseta de válvulas

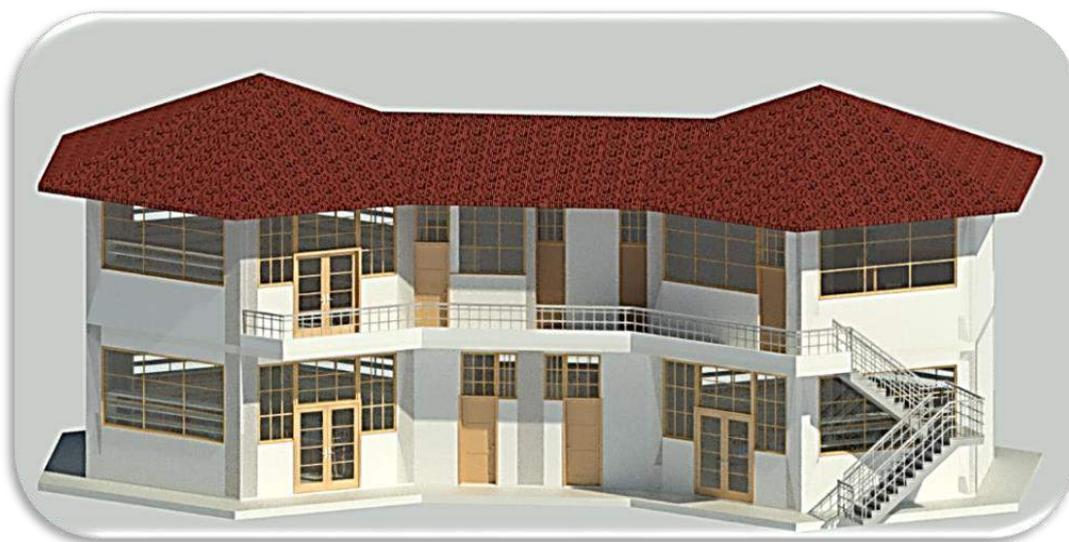
*Figura 5. Modificación del bloque 02 de 1 a 2 niveles. Adaptado de Gobierno Regional Madre de Dios (2017).*

El adicional N° 01 comprende la adición de dos aulas en el bloque – 02 del primer nivel y el segundo nivel como área administrativa realizándose como primera instancia una consulta al supervisor mediante el cuaderno de obra para luego ser emitido al proyectista quien elaboró dicho proyecto para ver la viabilidad. Teniendo un resultado favorable, el proyectista realizó el diseño estructural del bloque N° 02 lo que anteriormente contemplaba su construcción de un nivel pasará a diseñarse un bloque de dos niveles donde el primer nivel contempla dos aulas que sumados en total de cuatro aulas y el segundo nivel un área administrativa respectivamente.

En el adicional N° 01 mi persona se encargó de la elaboración de planos y la conformación del expediente para ser aprobados mediante la entidad, de lo cual el adicional N° 01 fue aprobado mediante Resolución Gerencial General Regional N° 226-2019-GOREMAD/GGR. Como se muestra en la siguiente imagen.

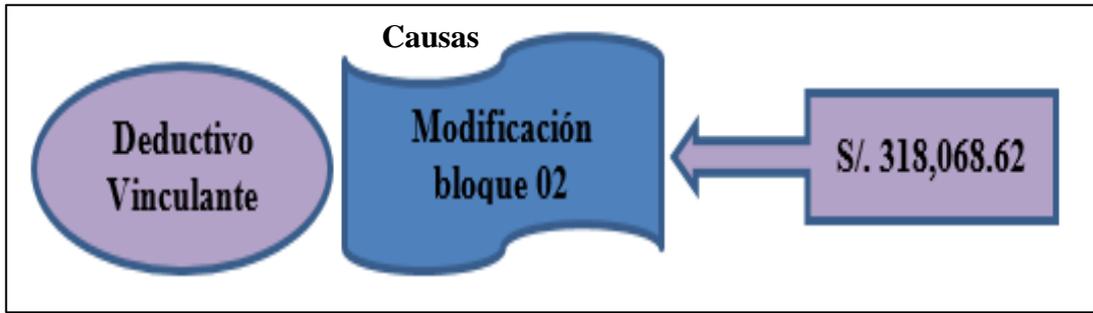
Figura 8. Deductivos de obra, causas y monto deducido

**Partidas considerados como deductivos.** Como deductivo vinculante considerado para el adicional N° 01 fue el bloque numero 02 tanto de la especialidad de estructuras y arquitectura siendo el área indicada para construir las dos aulas necesarias para la Institución, ya que el área estaba todo ocupado por infraestructura dando un monto total de deducción para luego ser vinculado de **S/. 318,068.62**.

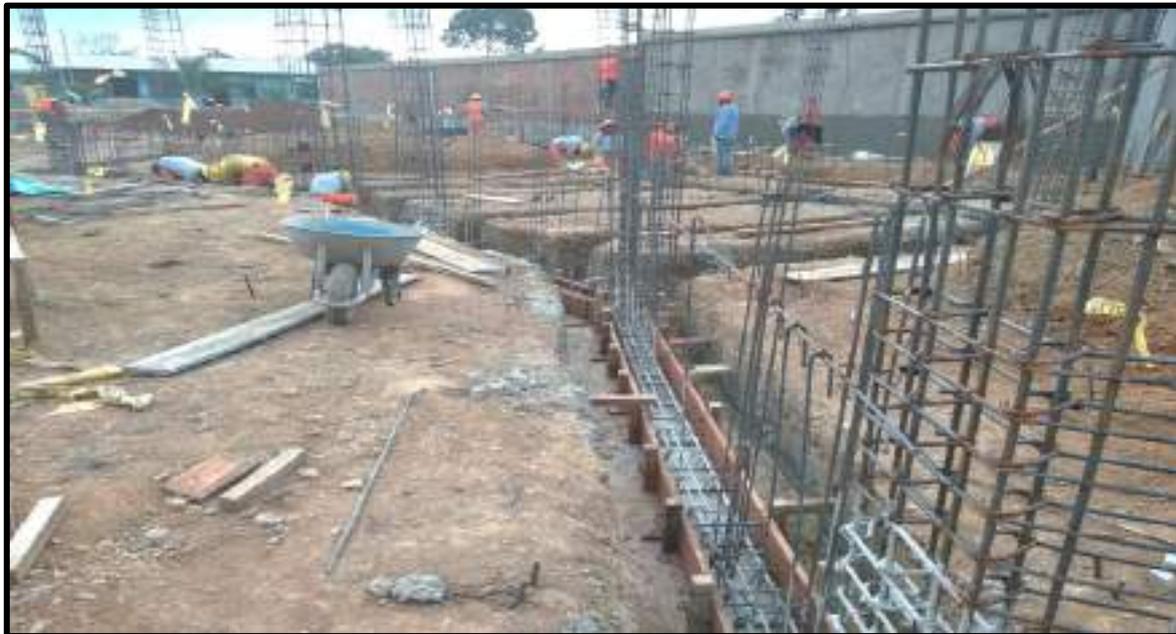
*Figura 14.* En la imagen se muestra la construcción del Bloque 01 donde se generó algunos mayores metrados. Elaboración propia.

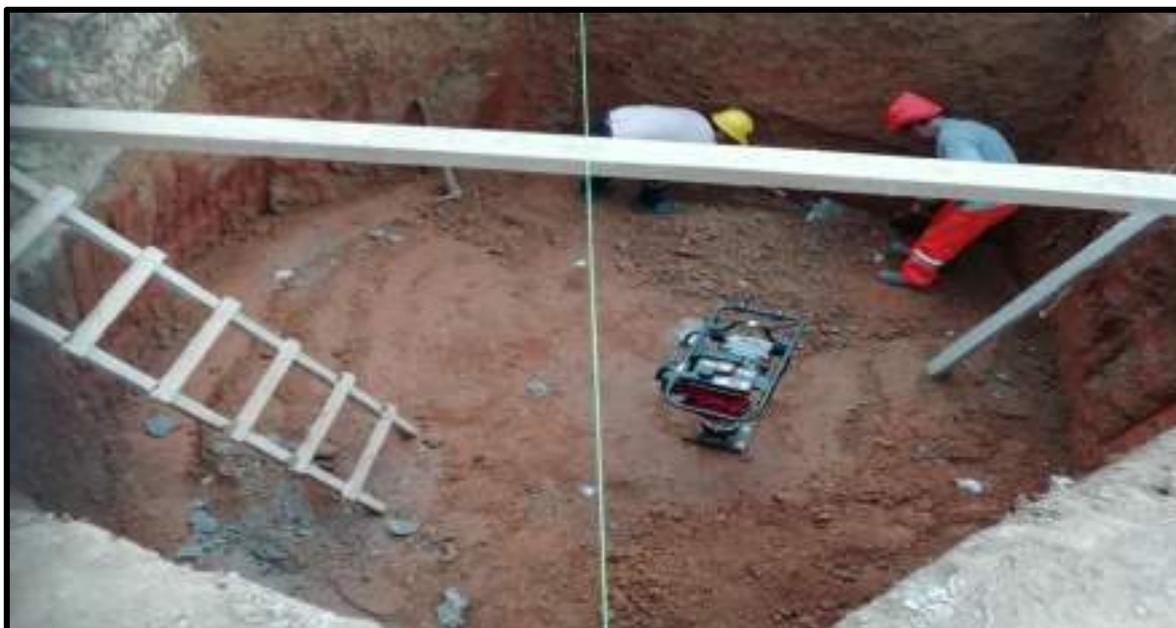
*Figura 15.* Excavación para cimentar en tanque elevado generación de mayores metrados ejecutados. Elaboración propia.

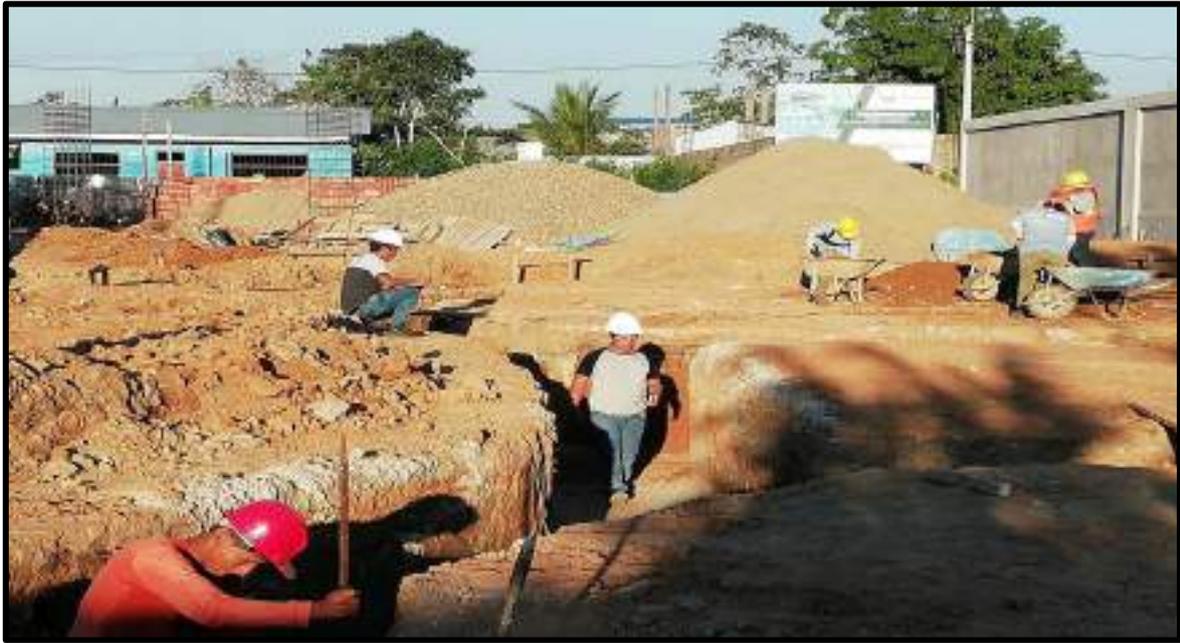
*Figura 17. Evidencias del cálculo de los metrados en las cimentaciones del bloque 02. Elaboración propia.*

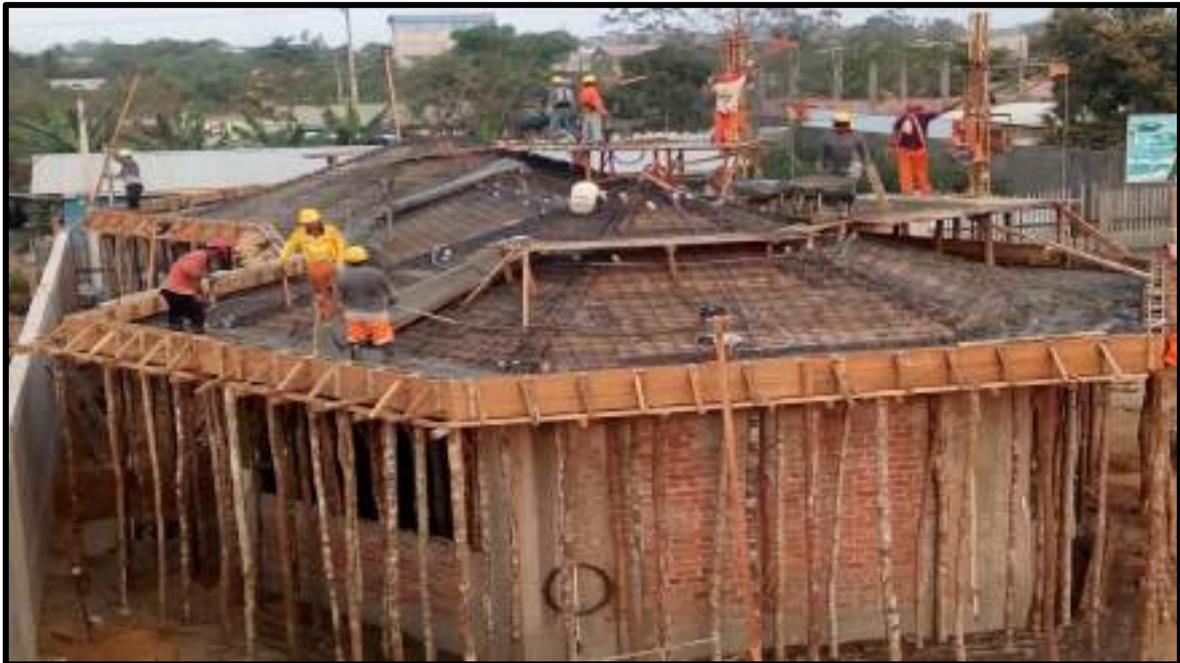
*Figura 16. Construcción del bloque 01, donde se evidenció los mayores metrados en la construcción de techo maciso. Elaboración propia.*

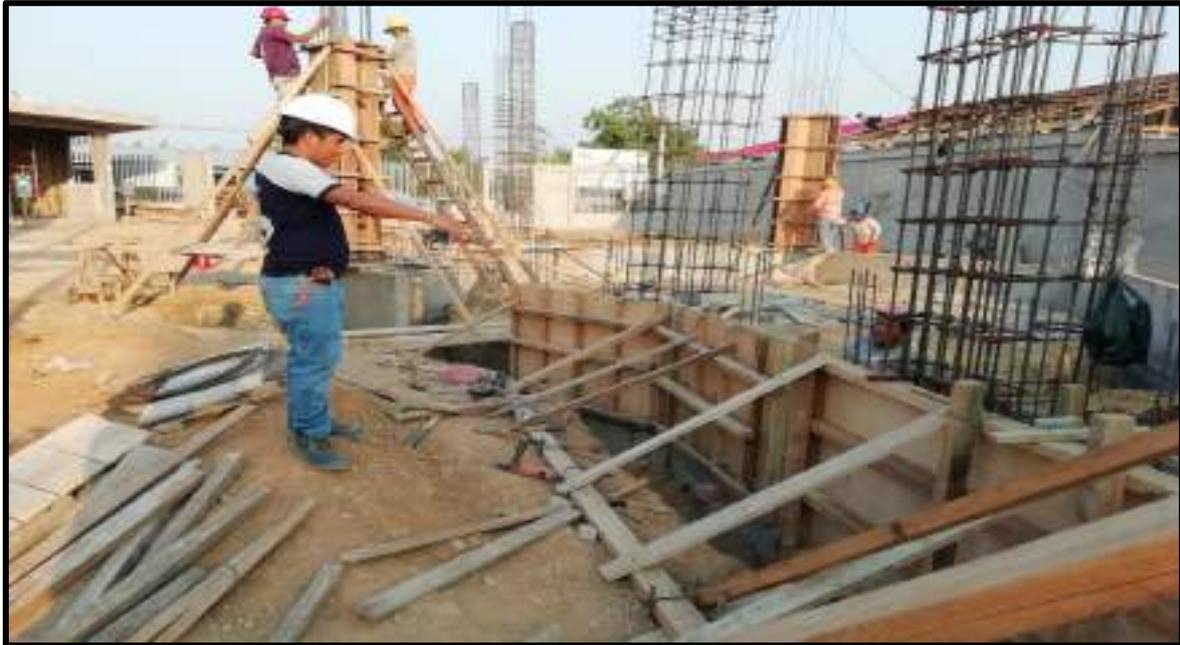
*Figura 18.* En la ilustración se muestra la los metrados ejecutados en bloque 02 donde se suscitó el adicional n° 01. Elaboración propia.

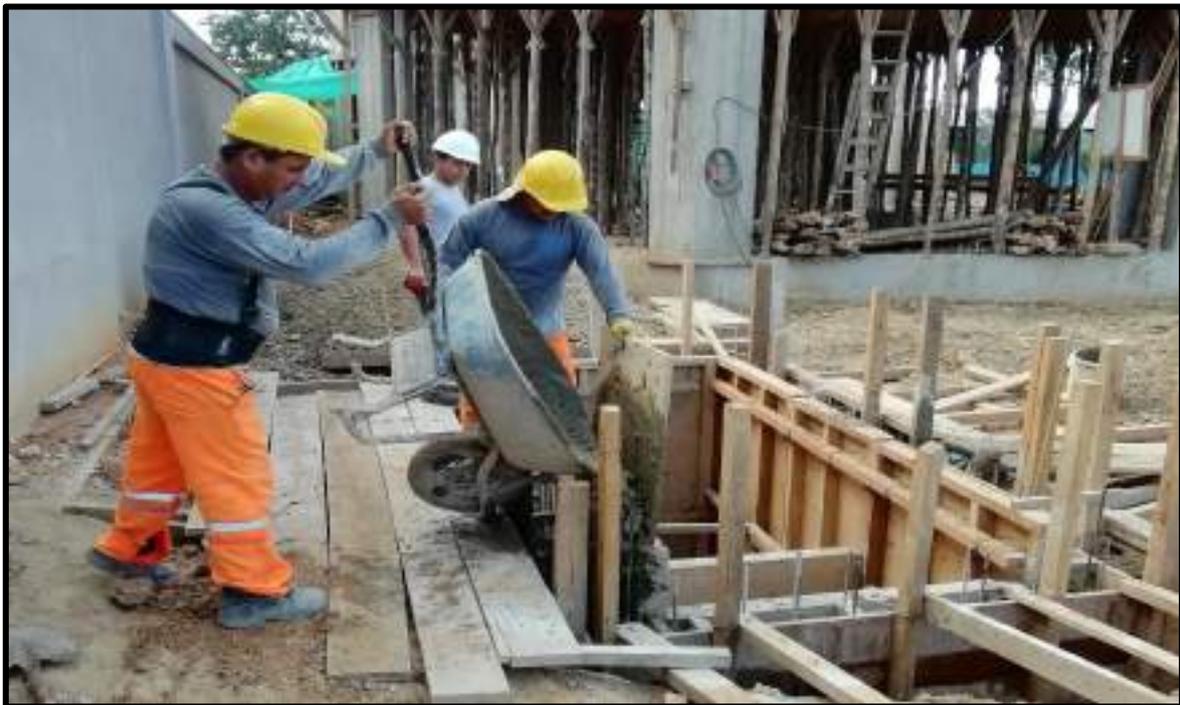
*Figura 19.* En la figura se evidencia mi presencia en la ejecución del pozo séptico siendo sus partidas nuevas parte del adicional n° 01. Elaboración propia.

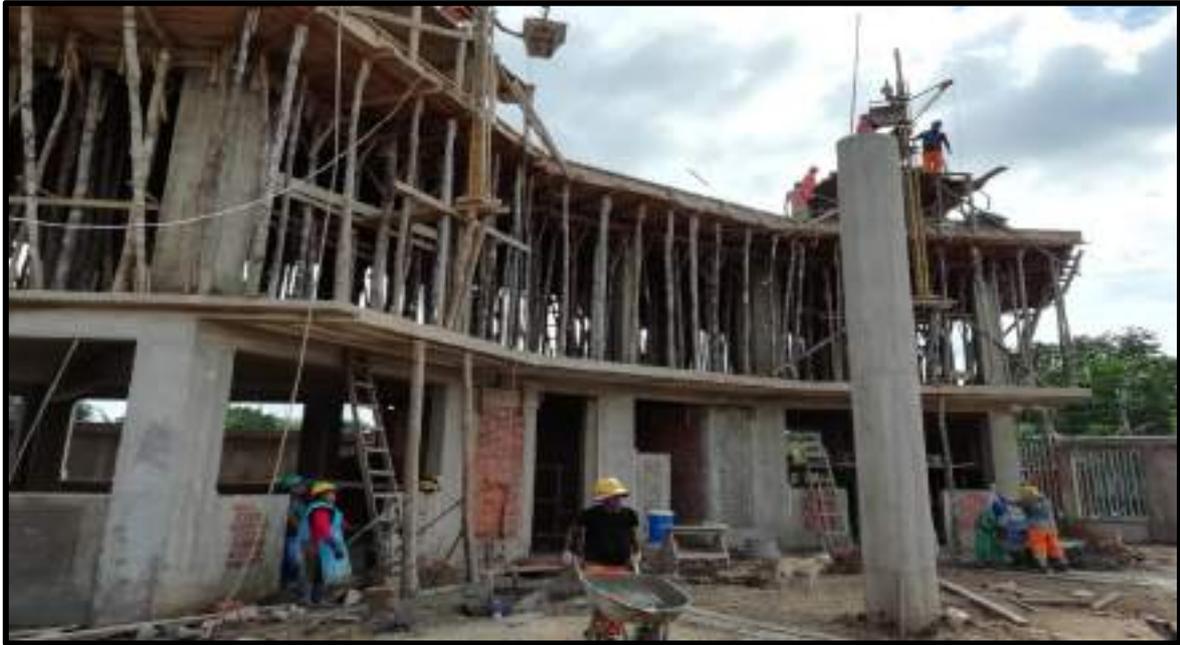
*Figura 21.* Se puede apreciar la construcción del bloque 02 1° nivel y 2° nivel. Elaboración propia.

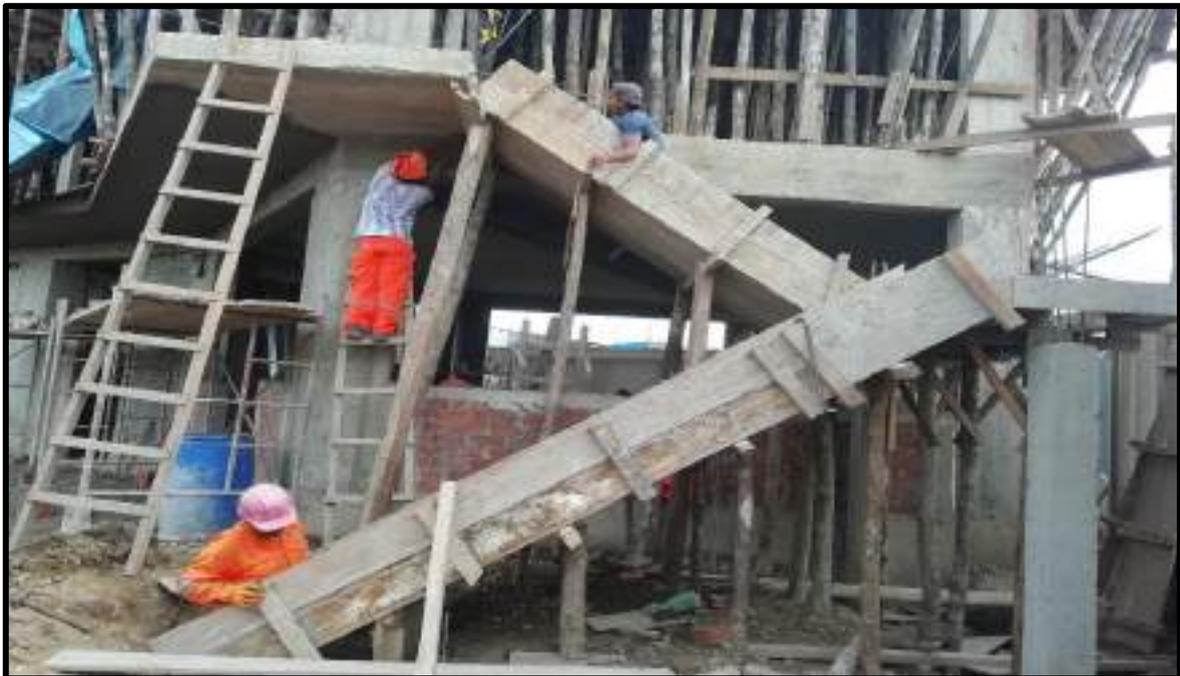
*Figura 20.* Se puede evidenciar la construcción de la escalera que conduce al Segundo nivel del bloque 02. Donde se dio el adicional 01. Elaboración propia.

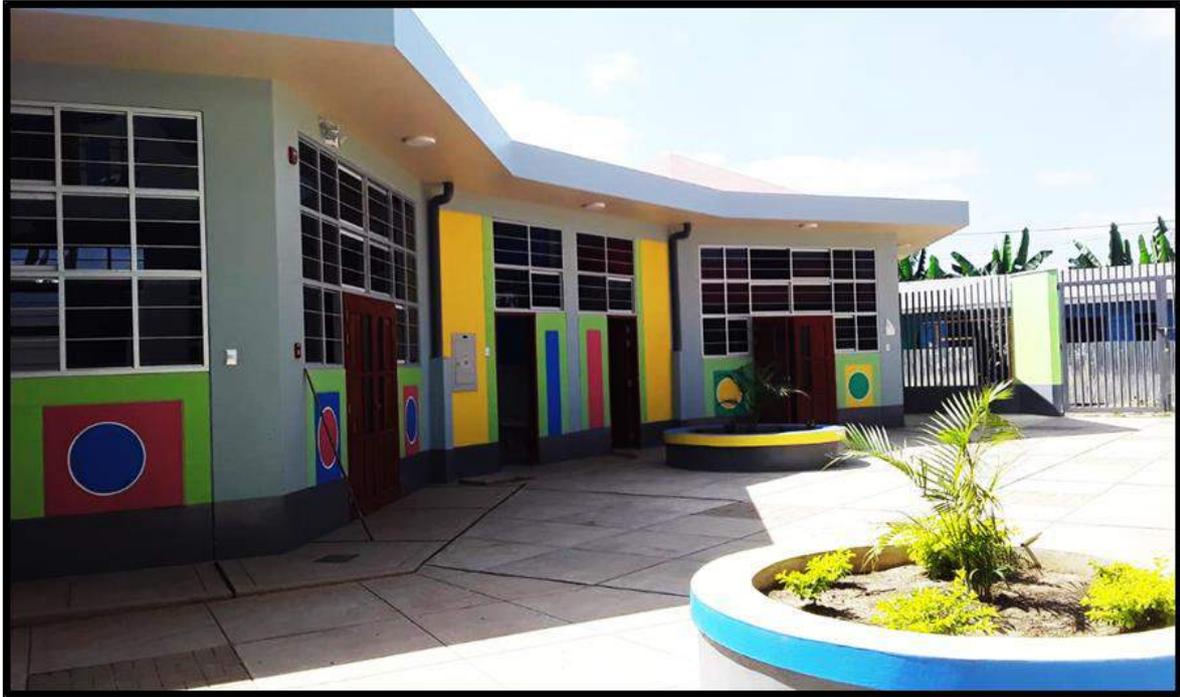
*Figura 23.* En la ilustración se puede apreciar el bloque n° 01 terminado. Elaboración propia.

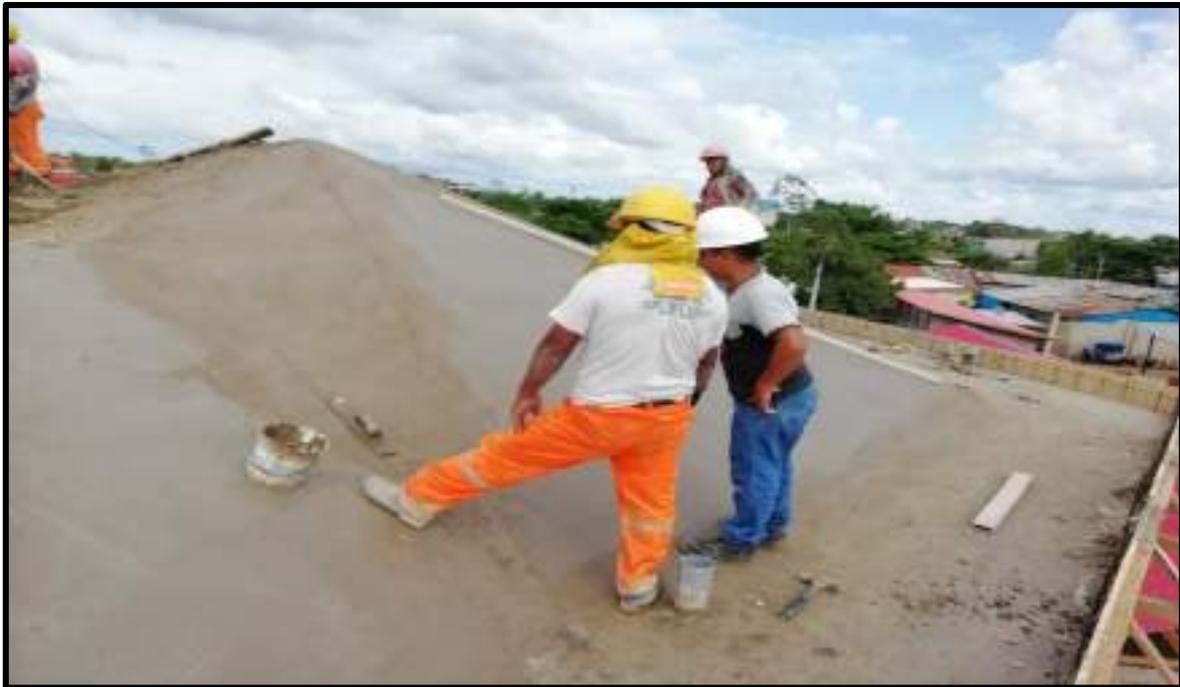
*Figura 22.* Se evidencia mi persona realizando la cuantificación de los metrados para las valorizaciones, techo del bloque 02. Elaboración propia.

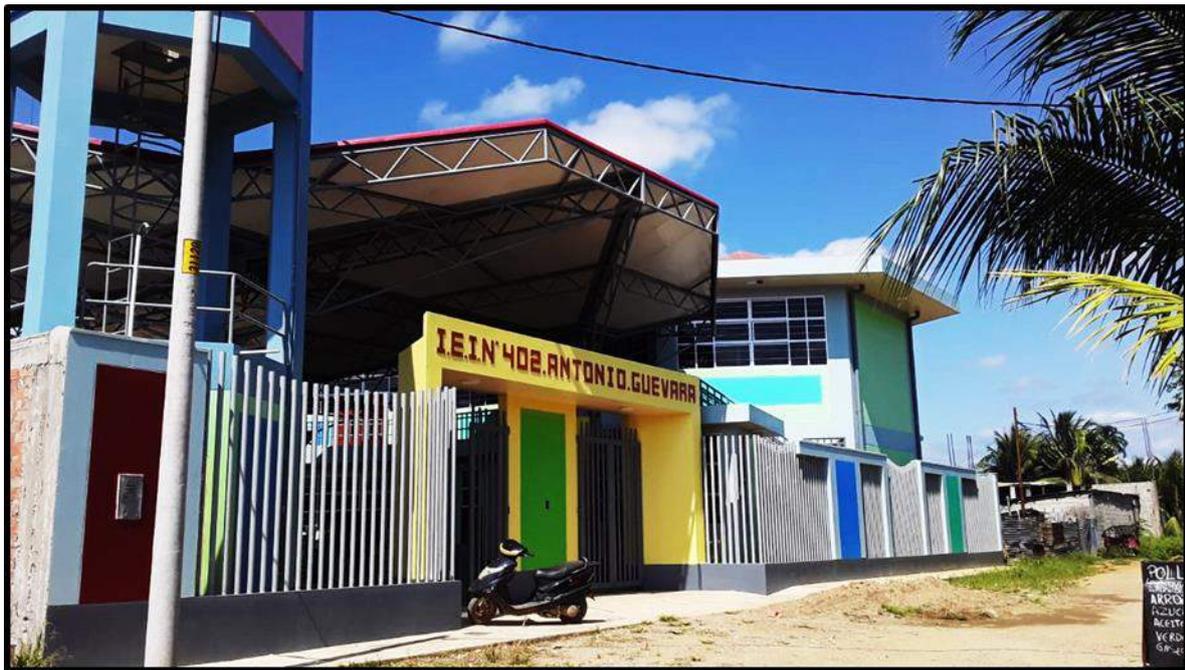
*Figura 25.* Ingreso principal completamente terminado de la obra en estudio. Elaboración propia.

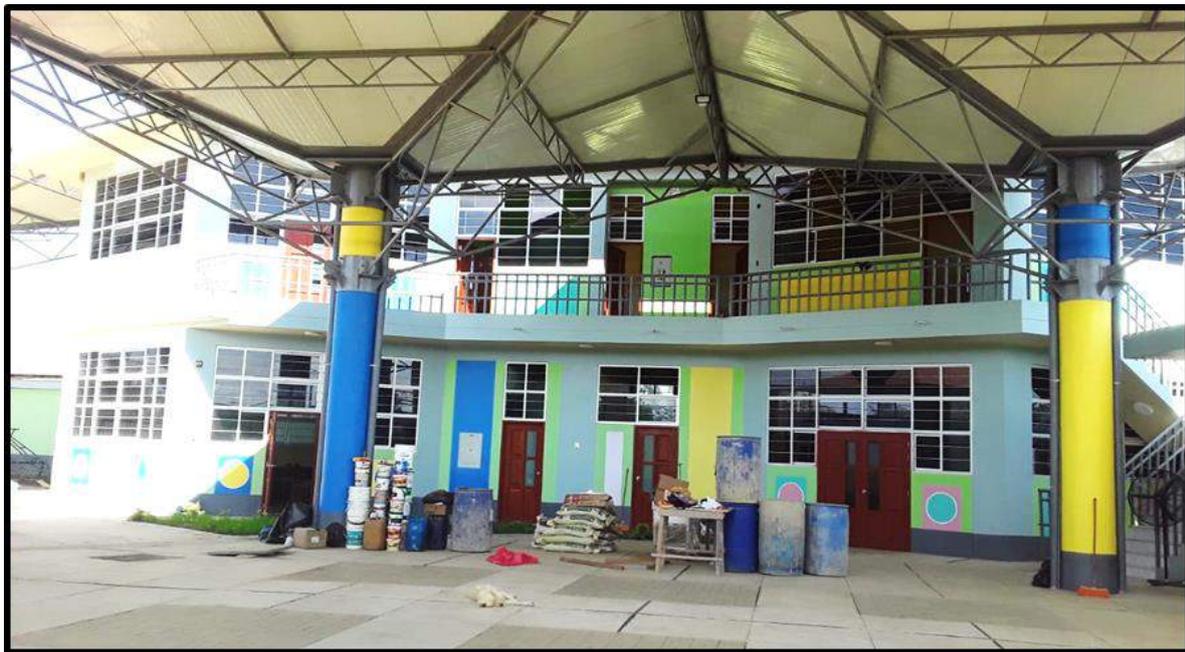
*Figura 24.* Bloque n° 02 terminado 1° nivel y 2° nivel. Elaboración propia

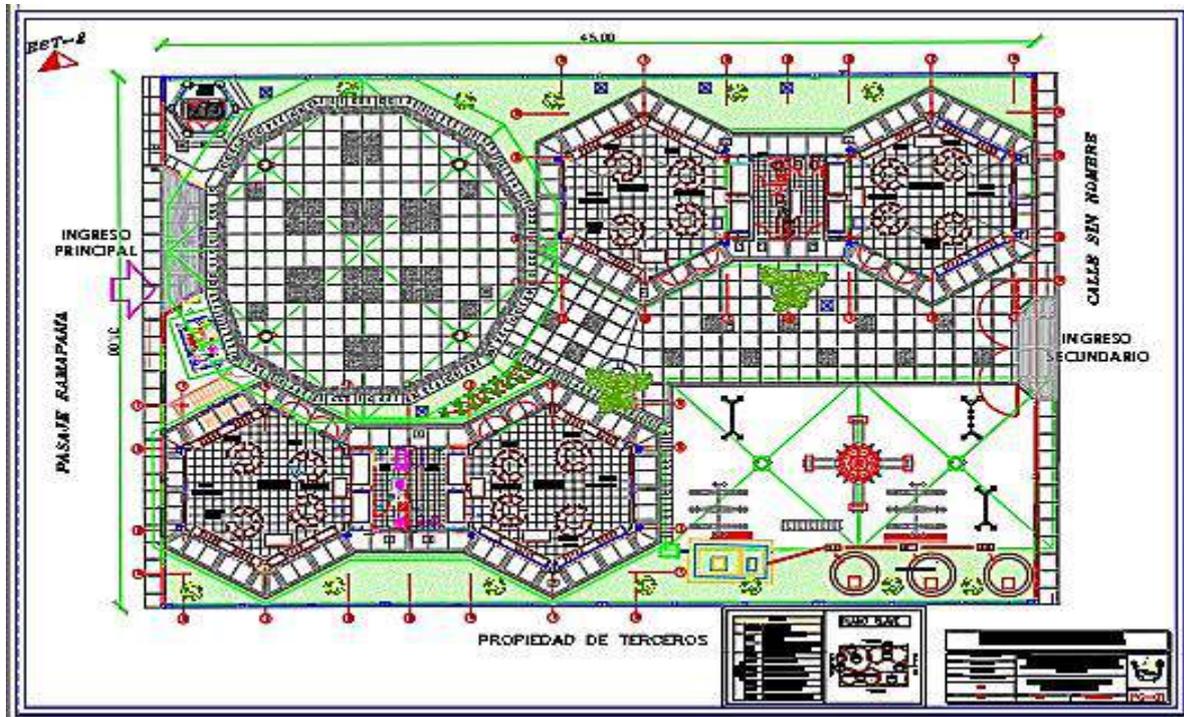
Figura 27. Plano donde se evidencia los bloques en construcción como Bloque 01, bloque 02 primer nivel, obra exterior n° 01, obra exterior n° 02, obra exterior n° 04, obra exterior n° 05 y obra exterior n° 06. Elaboración propia.

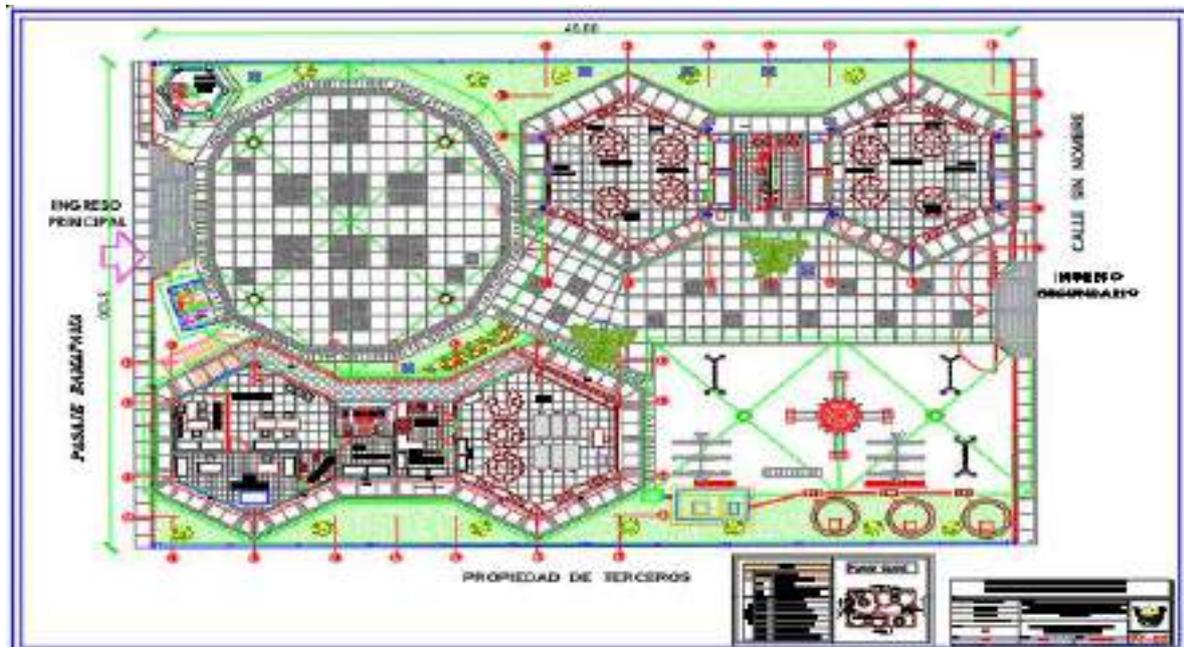
Figura 26. En el plano se puede evidenciar el bloque 02 segundo nivel concerniente al área administrativa. Elaboración propia.
