Evaluación de procesos constructivos para mejorar la calidad en
la construcción de viviendas del programa techo propio, Nueva
Cajamarca, 2020

**TRABAJO DE SUFICIENCIA PROFESIONAL PARA
OPTAR EL TÍTULO PROFESIONAL DE INGENIERO
CIVIL**

Irvin Sheferon Vasquez Loayza

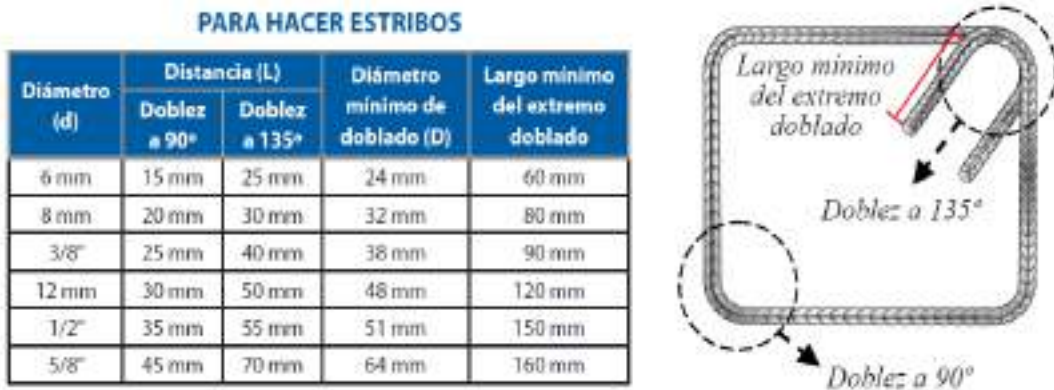
Figura 2. Doblez del acero.

Ahora, la conexión entre columna y albañilería se realiza de manera dentada o a ras: cuando se emplee una unión dentada, la unidad que sobresale no debe exceder una longitud de 5cm y se debe limpiar los restantes del mortero o partículas desparramadas antes de vaciar el concreto en las columnas. Sin embargo, al desarrollar una conexión a ras se debe adicionar mechas de anclaje formada por varillas de 6mm de diámetro (excepto si existe un refuerzo horizontal continuo) que penetran como mínimo en la parte interna tanto de la pared con 40cm como de la columna con 12.5cm, adicionando un doblé de forma vertical a 90° de 10cm.

Los estribos que se usarán para las columnas serán cerradas a 135°.

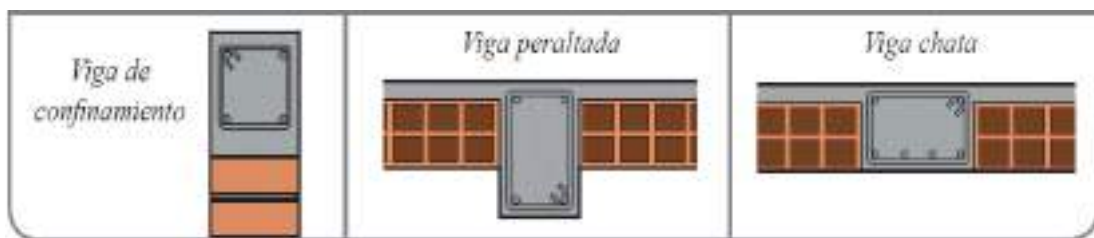
Figura 3. Tipos de viga.

Aceros Arequipa (2010) considera que existen tres tipos de vigas: de confinamiento, las cuales se encuentran apoyadas encima de los muros; peraltadas, en el que su espesor es superior al techo y chatas donde el espesor de losa es la misma dimensión.
