Rediseño de Taludes con Material de Desmonte para Mejorar la
Estabilidad Física de los Taludes en la Unidad Minera Tacaza

TRABAJO DE SUFICIENCIA PROFESIONAL PARA OPTAR EL
TÍTULO PROFESIONAL DE INGENIERO CIVIL

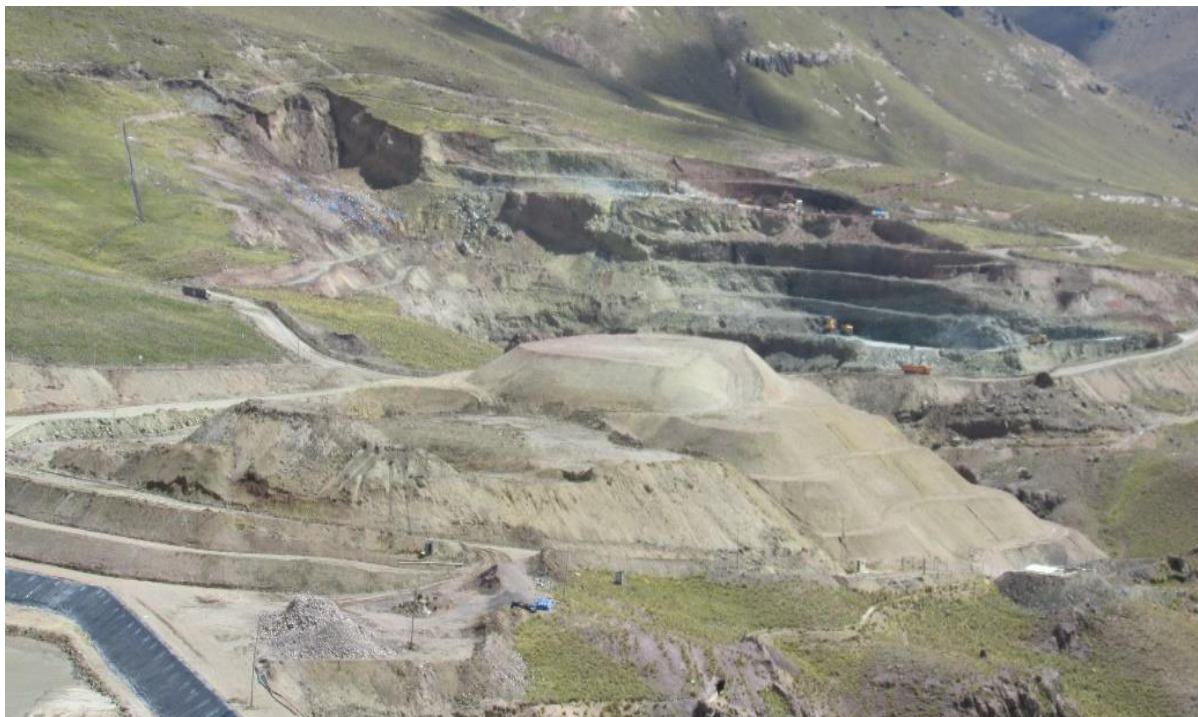
Figura 1.

Fotografía del depósito de desmonte Tacaza – condición actual

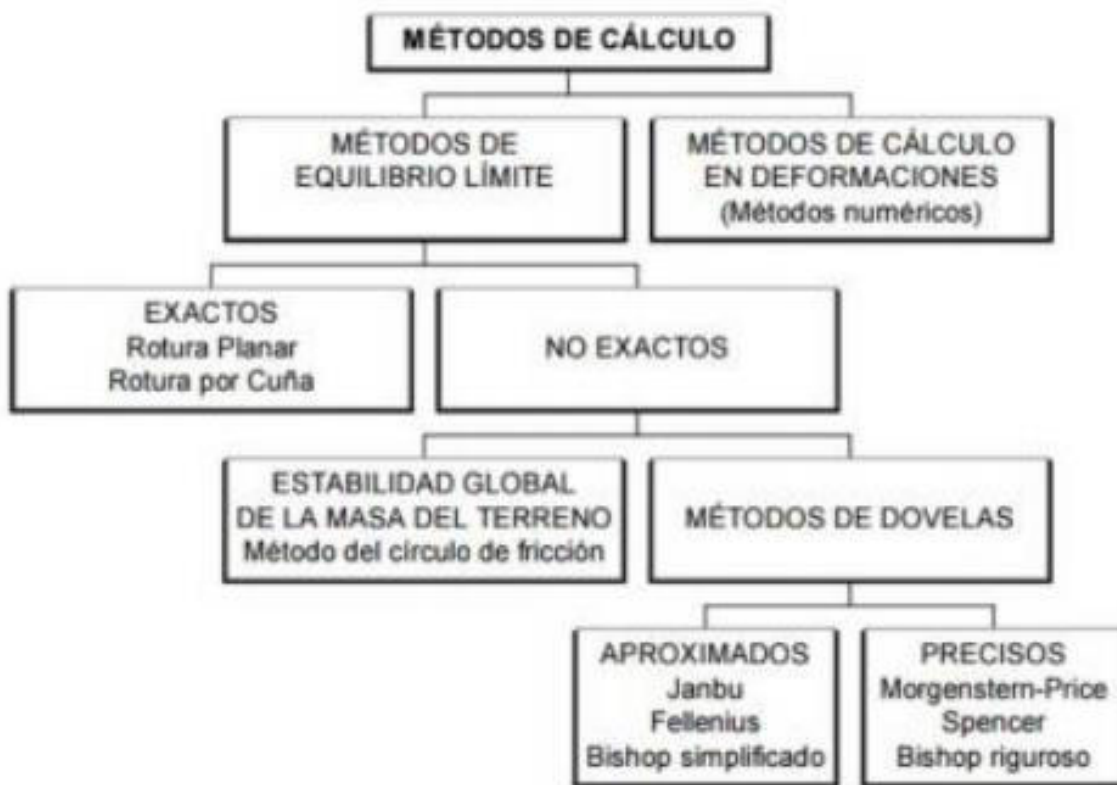
Figura 3.

Métodos para el cálculo de estabilidad de taludes

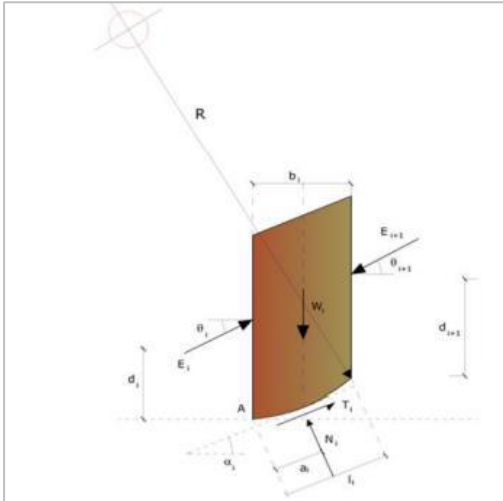
Este método satisface el equilibrio de fuerzas y momentos en el bloque de análisis que se tiene, en la cual nos indica que la superficie de falla más crítica es la que proporciona un menor factor de seguridad de los bloques de las rebanadas de análisis que se tiene de la masa total, las fallas que se generan en estas son del tipo circular en la mayoría de los casos.

Figura 5.*Esquema estático – método Spencer*

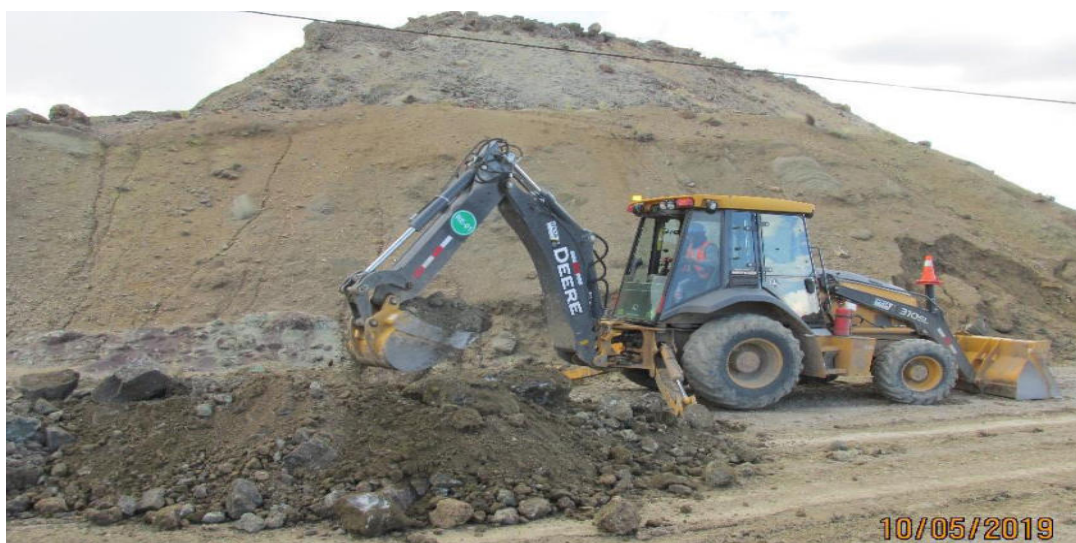
Figura 8.

Excavación de calicata c-07

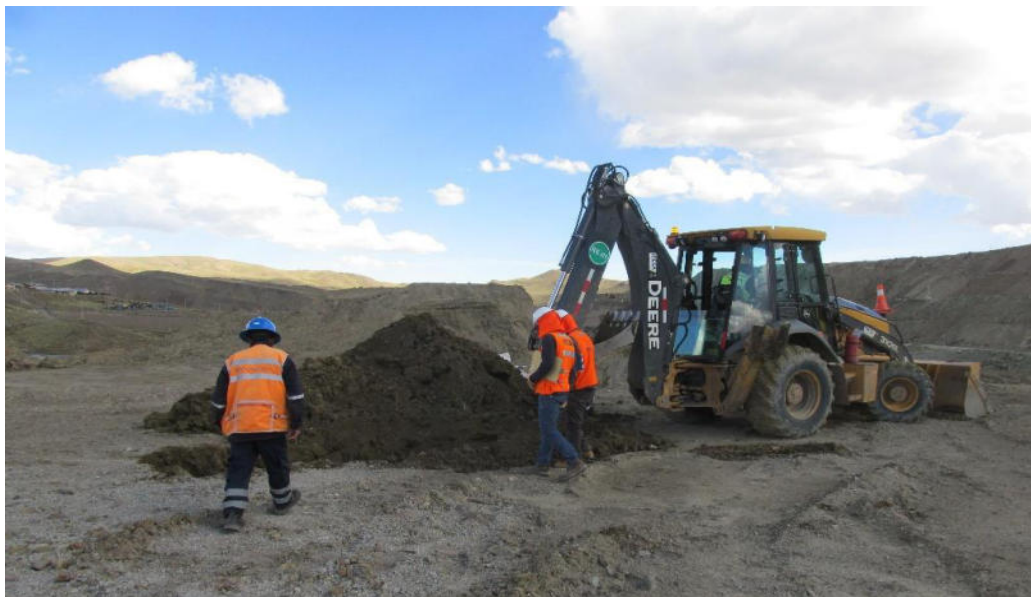
Figura 9.

Excavación de calicata c-08

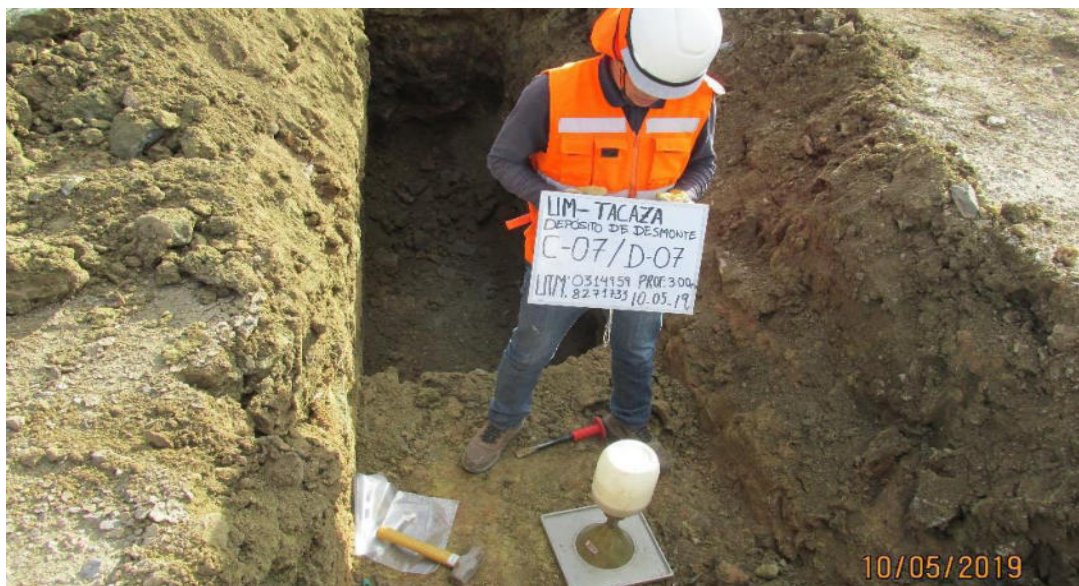
Figura 11.

Ensayo de densidad de campo método de cono de arena c-07

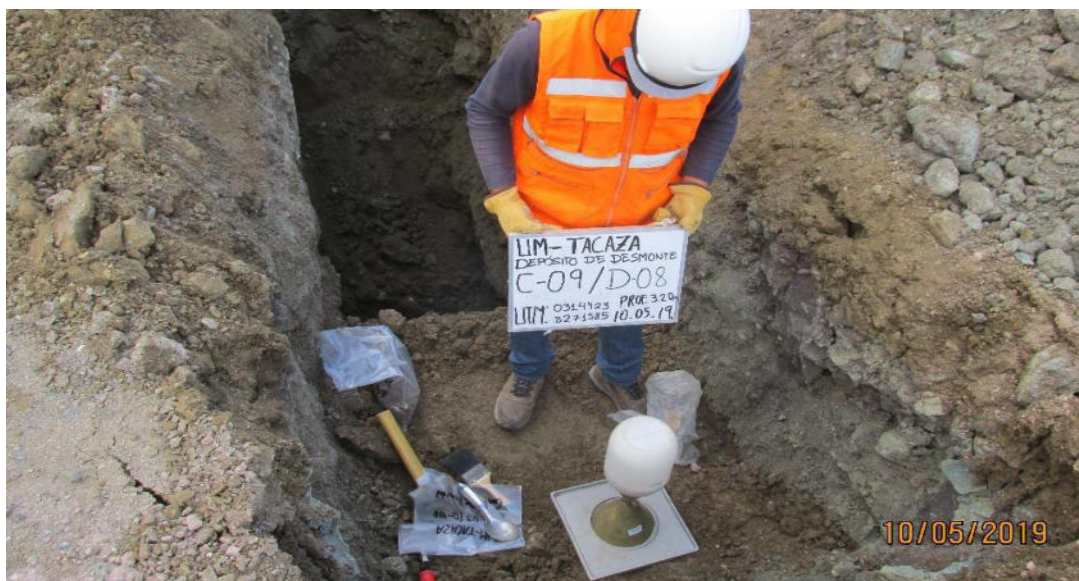
Figura 12.

Ensayo de densidad de campo método de cono de arena c-09

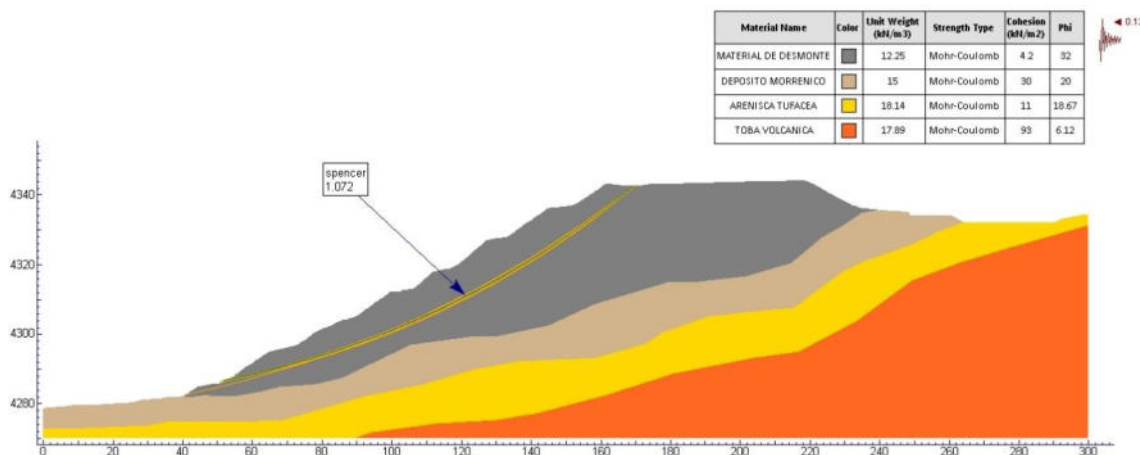
Figura 15.

Sección A análisis pseudoestático en las condiciones actuales del depósito de desmonte Tacaza

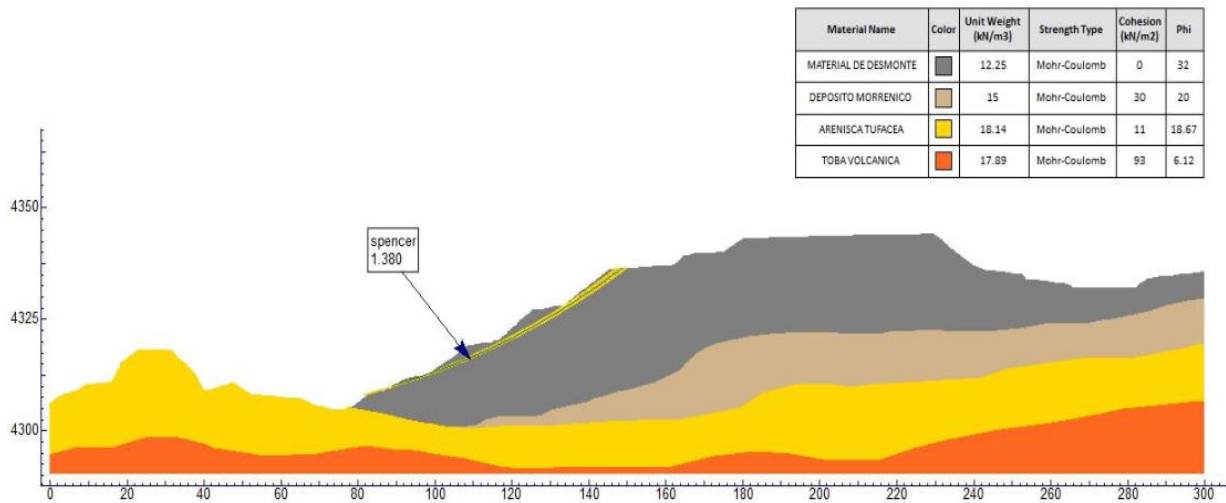
Figura 16.

Sección b análisis estático en las condiciones actuales del depósito de desmonte Tacaza

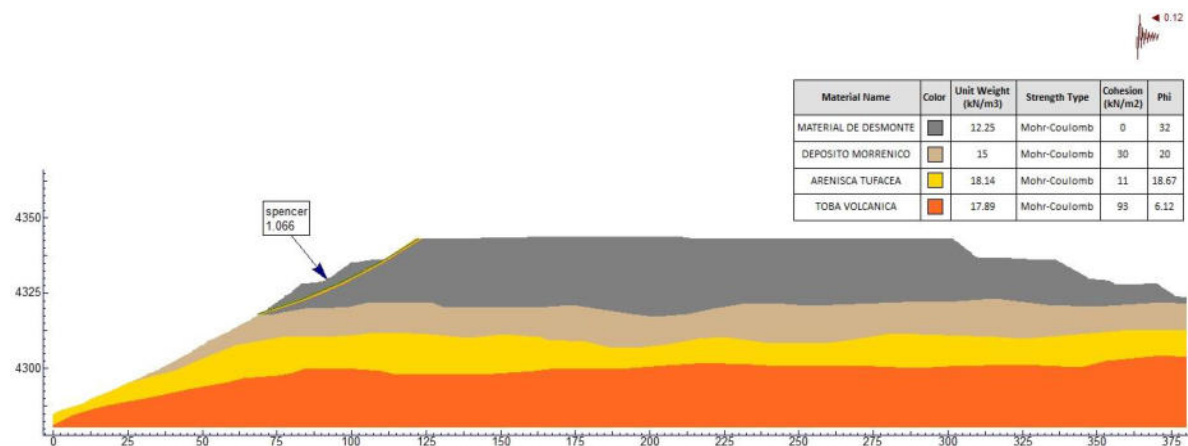
**Figura 19.**

Sección C análisis pseudoestático en las condiciones actuales del depósito de desmonte Tacaza
