**Evaluación del Proceso Constructivo y Calidad en la Construcción de
una Edificación de Cuatro Niveles, Ubicado en la Ciudad de Nueva
Cajamarca, 2023**

**TRABAJO DE SUFICIENCIA PROFESIONAL PARA OPTAR EL
TÍTULO PROFESIONAL DE INGENIERO CIVIL**

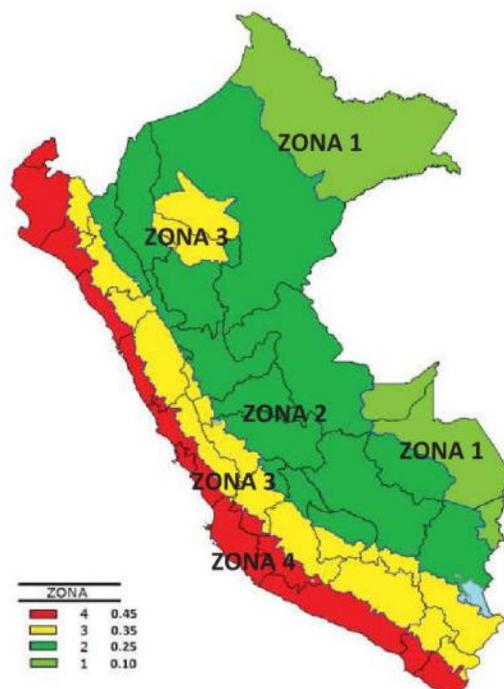
Figura 2.*Zonas Sísmicas*

Toda edificación y cada parte del mismo debe diseñarse y construirse para soportar las presiones sísmicas especificadas en esta norma cumpliendo con las normas pertinentes de los materiales utilizados. (Norma E.030, 2018). El distrito de Nueva Cajamarca se encuentra en zona 3 con un factor de zona de 0,35.

Nota. La figura muestra las zonas sísmicas en que está dividido el Perú.
