**UNIVERSIDAD CATÓLICA SEDES SAPIENTIAE  
FACULTAD DE INGENIERÍA**

**Influencia del proceso constructivo en la calidad de módulos de vivienda  
del programa Techo Propio Jepelacio-2021**

**TRABAJO DE SUFICIENCIA PROFESIONAL PARA OPTAR EL  
TÍTULO PROFESIONAL DE INGENIERO CIVIL**

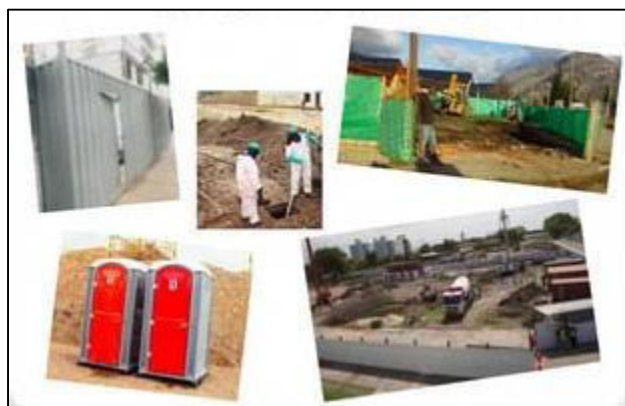
## Figura 2

### *Obras preliminares*

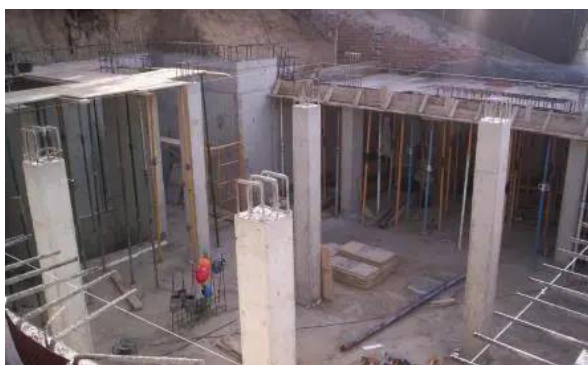
## Figura 3

En esta etapa consideramos el movimiento de tierra, determinado el trazo y replanteo y excavación de zanjas; dando lugar también al desarrollo de las obras de concreto simple con la combinación de 1:7 cemento- hormigón 30% de piedra grande y concreto de falso piso para los cimientos corridos. También las obras de concreto armado con cimientos corridos de  $f'c= 175 \text{ kg/cm}^2 +25\%$  de piedra mediana como máximo 2", columnas de 0,15x 0.25 m, de hormigón armado de  $f; c= 175 \text{ kg/cm}^2$  y  $f; y= 4200\text{kg/cm}^2$ , las vigas de amarre son de 0.15 x 0.25 de hormigón armado de  $f; c= 210 \text{ kg/cm}^2$  y  $f; y= 4200\text{kg/cm}^2$  y las losas aligeradas de 0.20m de espesor y con diámetro de 1/2" de acero corrugado, armadas con una malla de 1/4", repartida a cada 0.25m en cada extremo.

### *Ejecución de las partidas de estructuras*

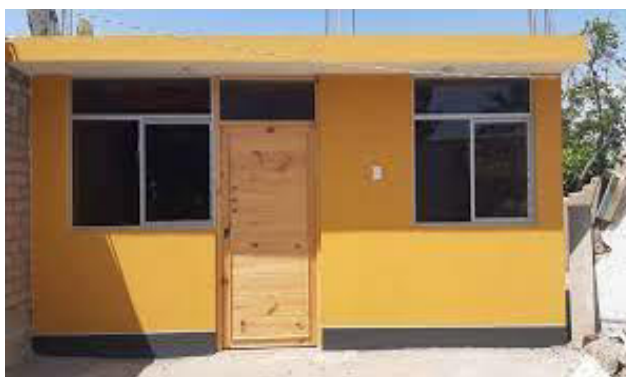
### **Figura 4**

En esta etapa consideramos una albañilería con muros de arcilla, de cabeza 0.25 y de soga de 0.15. También los revoques enlucidos y revestimientos, en cuanto a los servicios higiénicos con una distribución de cemento y arena en una proporción de 1:5 y de 1.5 cm de espesor promedio. En los pisos y pavimentos, se harán los pisos pulidos en los ambientes de sala, comedor, cocina y dormitorios. En los zócalos y contrazócalos, el baño se realizará en enchapado con cerámica, zócalo de altura de 1.80 m y en el lavadero de mano e inodoro a una altura de 1.20 m. Luego pasamos a la carpintería metálica y de madera, donde se instalará una puerta principal a base de madera maciza, más 05 puertas interiores contra placadas de (e=4 cm) destinado a los tres dormitorios, al baño y a la puerta posterior con su respectiva cerrajería. Finalmente, la pintura, que utilizará la pintura látex de 2 manos.

*Ejecución de las partidas de arquitectura*

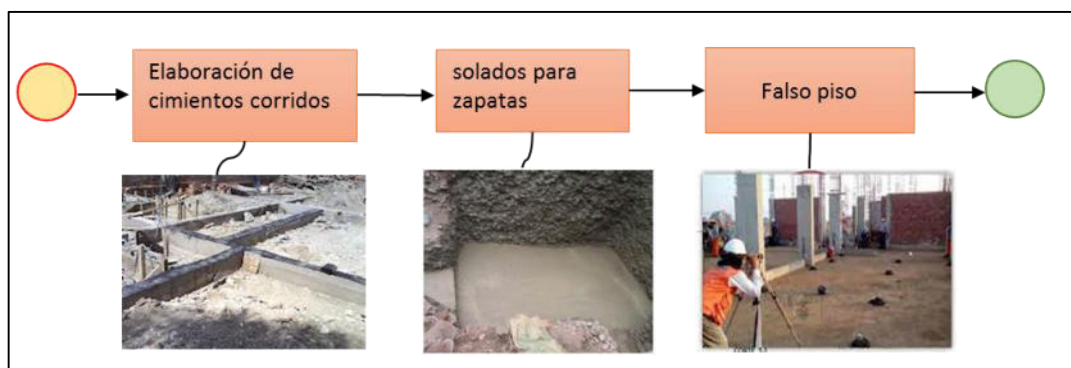
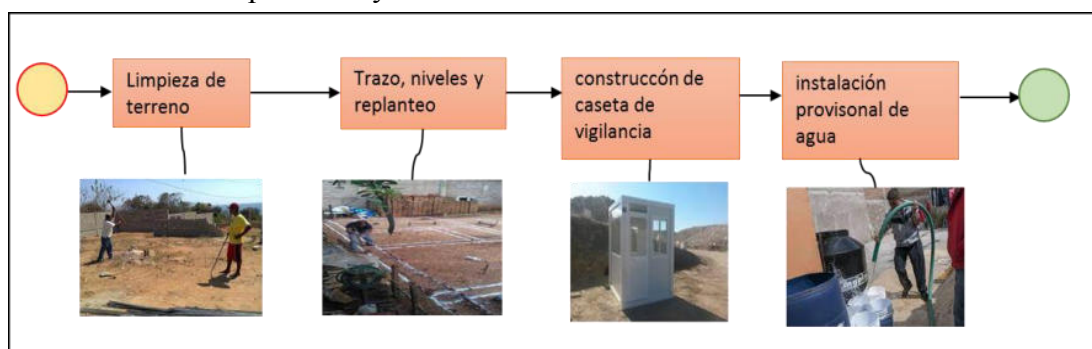
### Figura 7

#### Etapa de Movimiento de tierras

*Nota.* Se muestra la etapa de movimiento de tierras, que consta de las actividades de: Excavaciones, relleno, nivelación interior apisonado y eliminación de material excedente.

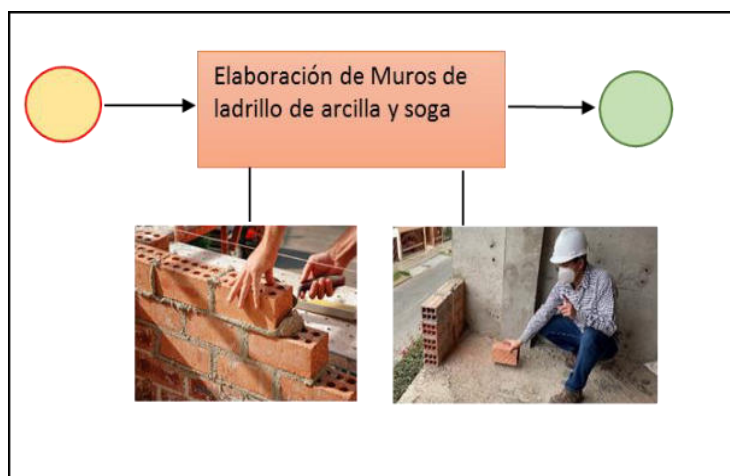
*Etapa de muros y tabiques de albañilería*

*Nota.* Se muestra la etapa de muros y tabiques de albañilería, que consta de la elaboración de muros de arcillas y

muestra la etapa de tabiques de muros de arcillas y

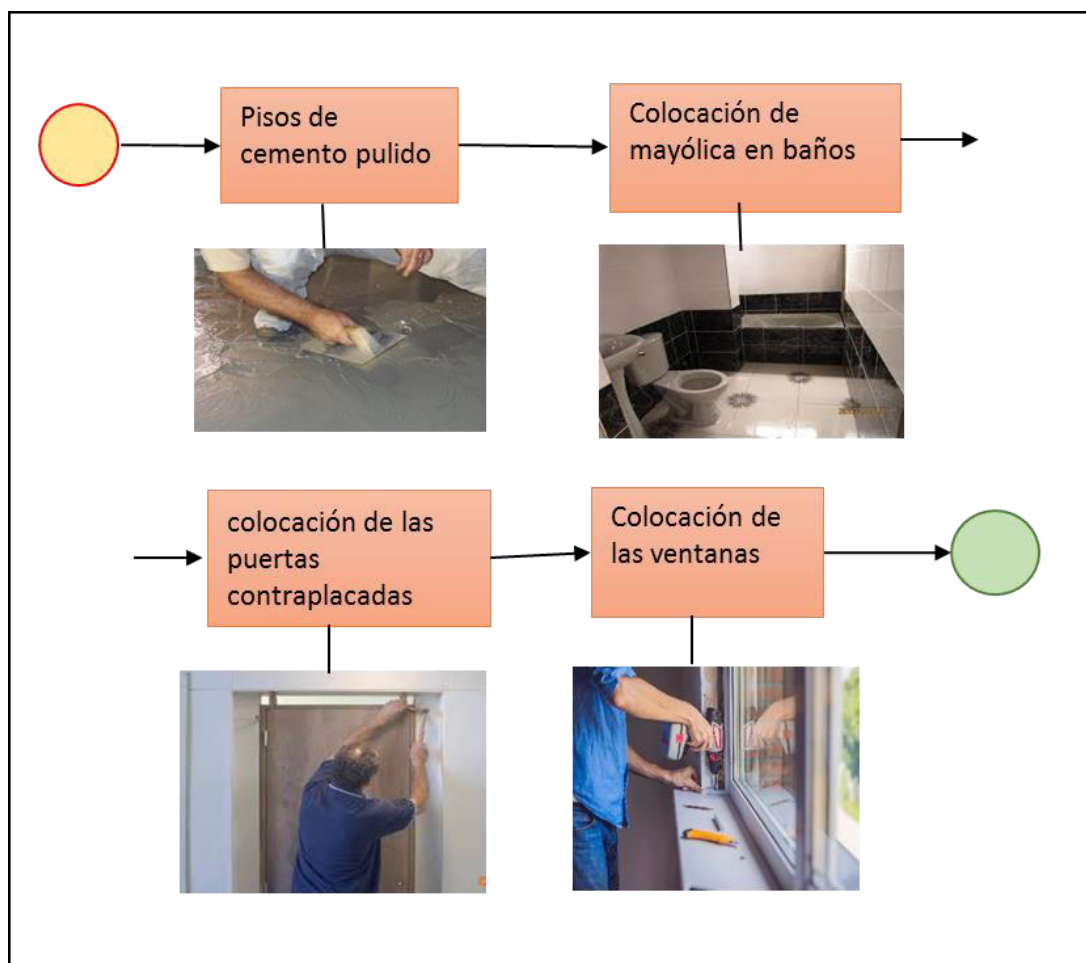
**Figura 12**

*Etapa de Pisos, zócalos, contrazócalos y carpintería de madera*

*Nota.* Se muestra las etapas de pisos, pavimentos, zócalos, contrazócalos y carpintería de madera, que consta en pulir el piso, colocar la mayólica para los baños, colocar las puertas contraplacadas de madera y la colocación de las ventanas.

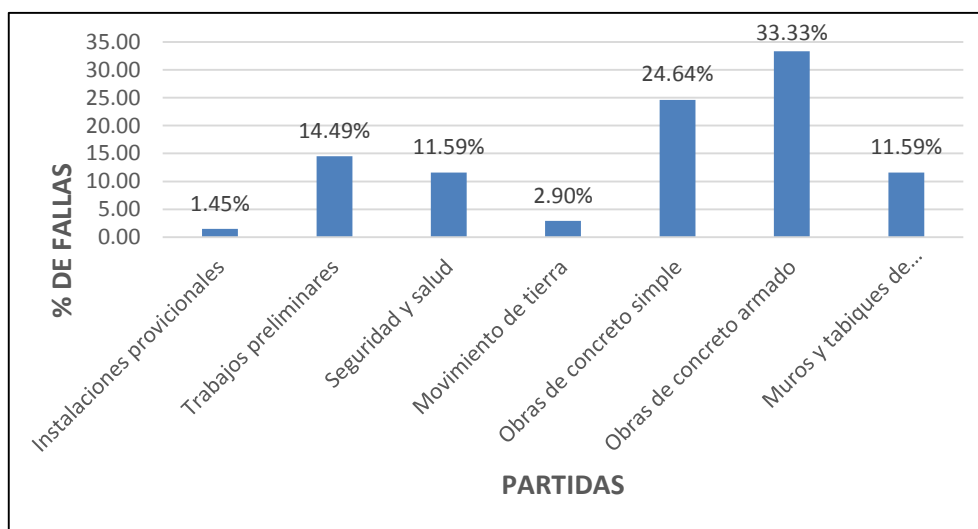
**Figura 14**

*Porcentaje de fallas encontradas durante el proceso constructivo de las 10 viviendas*

De acuerdo a la observación con el uso de las fichas de evaluación, para cada vivienda, se ha podido verificar que, durante el proceso constructivo, de acuerdo a las partidas que se han considerado para llevar a cabo los trabajos para la construcción de estas viviendas de 10 usuarios, encontramos que las fallas en la etapa de las obras de concreto armado son más frecuentes, con el porcentaje más alto de un 33.33 %, según lo que apreciamos en tabla 24 y la figura 14; esto conlleva una influencia en cuanto a la seguridad, habitabilidad y funcionalidad de las viviendas.
