**Control de Calidad en Obra para Mejorar el Proceso Constructivo
de Módulos de Vivienda Rural del PNVR en el Distrito de
Marcapata, Cusco - 2021.**

**TRABAJO DE SUFICIENCIA PROFESIONAL PARA OPTAR
EL TÍTULO PROFESIONAL DE INGENIERO CIVIL**

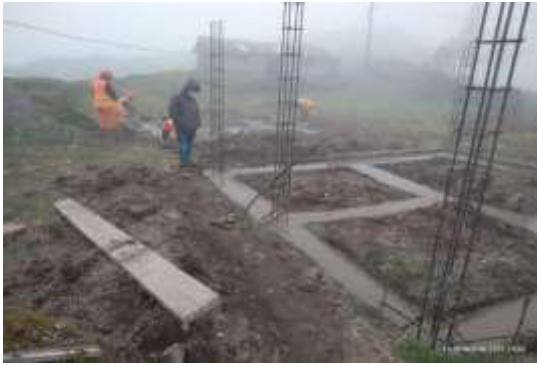
PROCEDIMIENTO CONSTRUCTIVO DE CIMIENTOS Y COLUMNAS

Criterio de evaluación	Cumplimiento del adecuado proceso constructivo relacionado al vaciado de cimientos y columnas
	Nº de fallas identificadas	18
	%	100
<p><i>Nota:</i> Se aprecia el vaciado de cimientos antes que el vaciado de columnas incumpliendo el adecuado proceso constructivo ya que además las dosificaciones son diferentes, considerando para el cimiento la resistencia es no menor a 100kg/cm² y para las columnas es de 175kg/cm²</p>

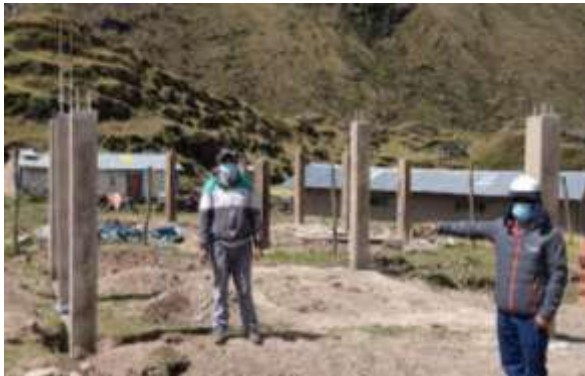
ELABORACIÓN DE COLUMNAS

Criterio de supervisión	Dimensionamiento del acero en columnas
	Fallas identificadas	4
	%	22.2%
<p><i>Nota:</i> Se aprecia a la supervisión verificando el dimensionamiento de acero en columnas, el cual en este caso presenta un mal dimensionamiento en una de las columnas y se presenta en cuatro módulos de vivienda rural.</p>

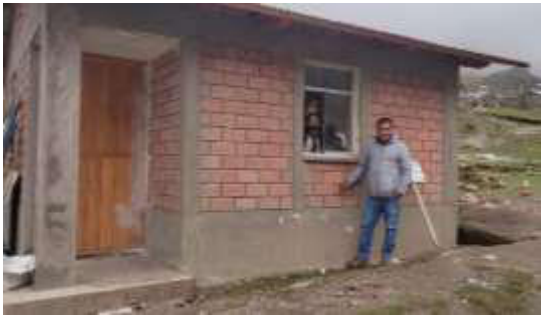
VERIFICACIÓN DE LA CALIDAD FINAL DE LA OBRA

Criterios de evaluación	Cumplimiento de la ejecución de todas las partidas consideradas en el expediente técnico
	N° de módulos completados	18
<i>Nota:</i> Se aprecia la verificación final del cumplimiento de las partidas establecidas en el expediente técnico de obra para los módulos de vivienda considerados en la muestra.

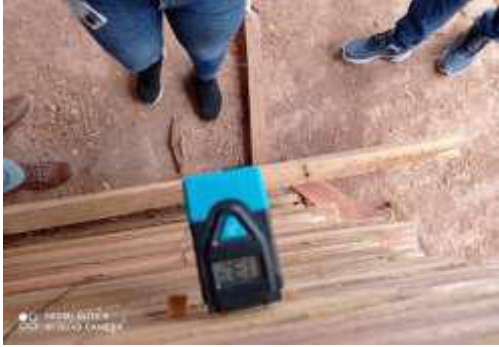
CONTROL DE HUMEDAD DE LA MADERA ESTRUCTURAL

Criterio de supervisión	Mínimo: 14% Máximo: 18%
	Diferencia	-1%
<p><i>Nota:</i> Se aprecia el control de humedad de la madera estructural, para la elaboración de tijerales de madera tornillo de 2"x4". Con cartelas triangulares, conforme a las especificaciones técnicas establecidas en el expediente técnico. La construcción de tijerales es de acuerdo al plano. También se hizo uso de este material en la elaboración de correas de madera para techo de 2"x 2", piso de madera machihembrada. En este caso se observa una humedad de 13%.</p>

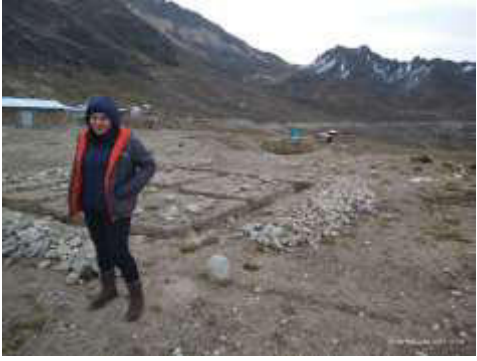
EXCAVACIONES

Criterios de evaluación	Profundidad de .80 a 1 m tal y como indica en los planos.
	N° de fallas	0
	%	0
<p><i>Nota:</i> Se aprecia el personal técnico verificando las medidas de la profundidad de la excavación de zanja según lo indicado en los planos, cumpliendo las medidas establecidas en los planos del proyecto.</p>

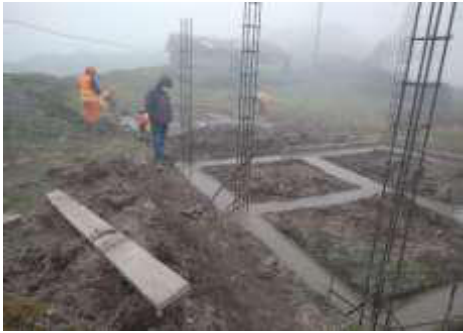
CIMENTOS

Criterios de evaluación	Correcto vaciado de cimiento según las medidas indicadas en planos, sobre la base compactada
	N° de fallas	0
	%	0
<p><i>Nota:</i> Se aprecia el personal técnico verificando el correcto vaciado de cimientos según las medidas establecidas en los planos de estructuras.</p>

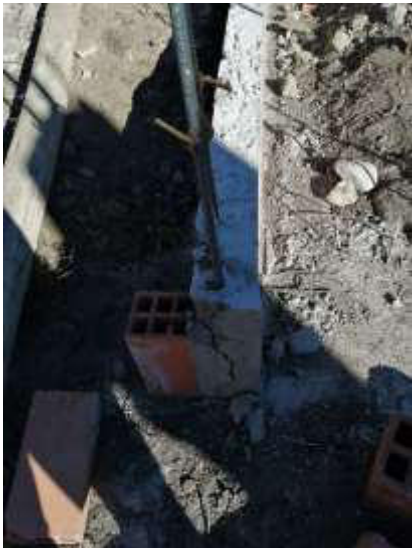
SOBRE CIMIENTOS

Criterios de evaluación	<p>a) Encofrado de sobre cimientos teniendo en cuenta las dimensiones de los planos.</p> <p>b) Sobre cimiento de concreto simple con una resistencia no menor a 140 kg/cm²., según las medidas indicadas en planos.</p>
	N° de fallas	1
	%	5.55%
<p><i>Nota:</i> Se aprecia el sobre cimiento dimensionado correctamente según los planos, sin embargo, se presenta una rajadura.</p>

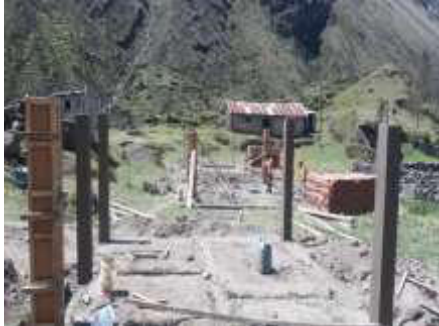
COLUMNAS

Criterios de evaluación	<p>a) Encofrado de columnas teniendo en cuenta que correspondan con los de los planos.</p> <p>b) Correcta distribución de acero $F'y = 4,200 \text{ Kg/cm}^2$ de acuerdo a los planos</p> <p>c) Concreto en columnas con una resistencia de 175kg/cm^2., según las medidas indicadas en planos.</p>
	N° de fallas	0
	%	0
<p><i>Nota:</i> Se aprecia el encofrado y desencofrado de las columnas, verificando que las dimensiones corresponden con los planos, así como la distribución de acero.</p>

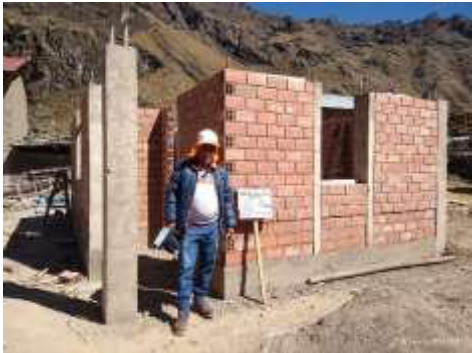
MUROS

Criterios de evaluación	<p>a) Correcto asentado de ladrillo, cumpliendo lo indicado en la norma E.070 Albañilería.</p> <p>b) Correcto acabo de muro caravista.</p>
	N° de fallas	3
	%	16.666%
<p><i>Nota:</i> Se aprecia el muro acabado con un correcto asentado según las normas de Albañilería E.070. Sin embargo, se presenta una falla en el acabado de muro caravista.</p>

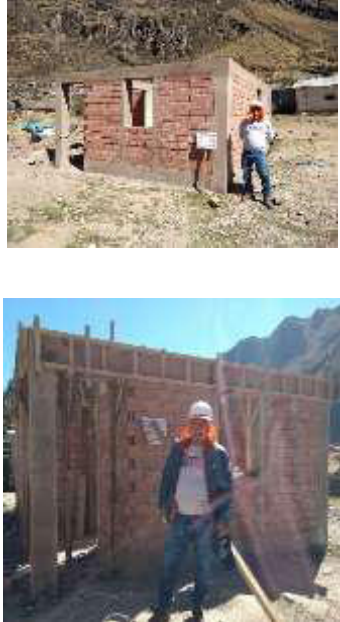
VIGAS

<p>Criterios de evaluación</p>	<p>a) Encofrado de vigas teniendo en cuenta que correspondan con los de los planos</p> <p>b) Correcta distribución de acero $F'y = 4,200 \text{ Kg/cm}^2$ de acuerdo a los planos</p> <p>c) Concreto en vigas con una resistencia de 175kg/cm^2., según las medidas indicadas en planos.</p>
	<p>N° de fallas</p>	<p>0</p>
	<p>%</p>	<p>0</p>
<p><i>Nota:</i> Se aprecia el correcto encofrado según las medidas establecidas en los planos así como una correcta distribución de acero.</p>

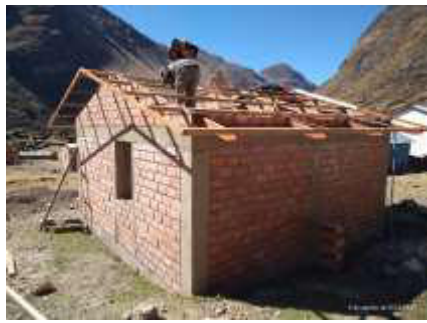
TIJERALES Y RETICULADOS

<p>Criterios de evaluación</p>	<p>a) Correcta distribución de tijerales correas y frisos de madera de acuerdo a los planos.</p>
	<p>N° de fallas</p>	<p>0</p>
	<p>%</p>	<p>0</p>
<p><i>Nota:</i> Se aprecia al personal obrero realizando los trabajos de armado de tijerales, correas y frisos distribuidos según los planos correspondientes.</p>

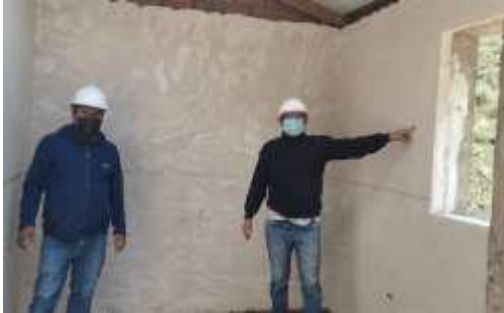
Revoques y enlucido de yeso

Criterios de evaluación	a) Correcto enlucido de muros y revoques
	N° de fallas	0
	%	0
<i>Nota:</i> Se aprecia el ingeniero residente y supervisor de obra realizando la verificación de los revoques y enlucido de yeso en el muro interior de la vivienda.

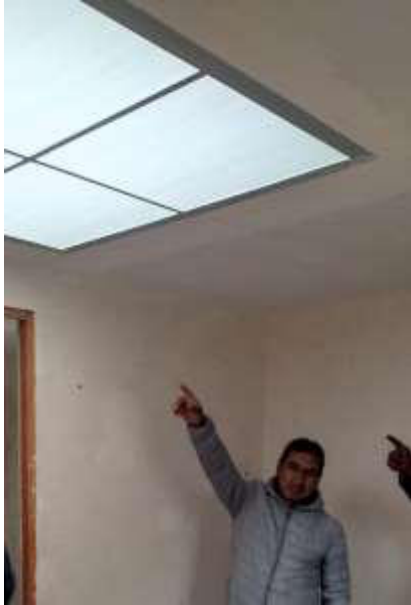
CIELO RASOS

Criterios de evaluación	a) Correcto colocado de perfiles metálicos, perfectamente nivelados. b) Correcto colocado de cielo raso con placas de yeso perfectamente nivelados con cinta de papel en los encuentros de las planchas y pintado con imprimante.
	N° de fallas	0
	%	0
<p><i>Nota:</i> Se aprecia la verificación de una óptima nivelación y colocado de perfiles y el cielo raso con placas de yeso en el interior de los módulos de vivienda, debidamente pintados con imprimante.</p>

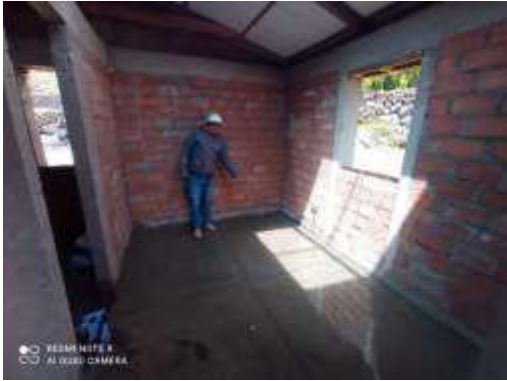
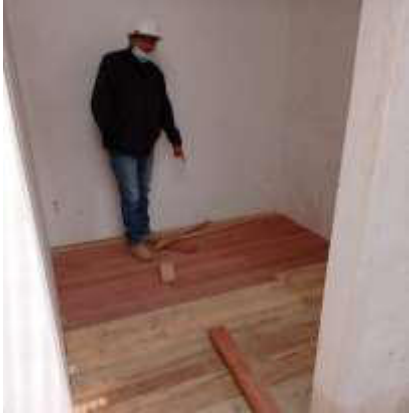
PISOS Y VEREDAS

Criterios de evaluación	a) Pisos y veredas de concreto simple $f'c = 140 \text{ Kg / cm}^2$ con las medidas según lo indicado en planos contando con un espesor de 3". b) Colocado de piezas de madera machihembrado fijadas a los durmientes de madera
	N° de fallas	0

%	0
<p><i>Nota:</i> Se aprecia al equipo técnico realizando la verificación de los pisos y veredas según las dimensiones correspondientes, así como el piso de madera machihembrada.</p>
