UNIVERSIDAD CATÓLICA SEDES SAPIENTIAE

Rendimiento de mano de obra y variación de costos de ejecución de
un proyecto de agua potable, Shamboyacu, provincia de Picota,
departamento San Martín, 2023

**TRABAJO DE SUFICIENCIA PROFESIONAL PARA OPTAR EL
TÍTULO PROFESIONAL DE INGENIERO CIVIL**

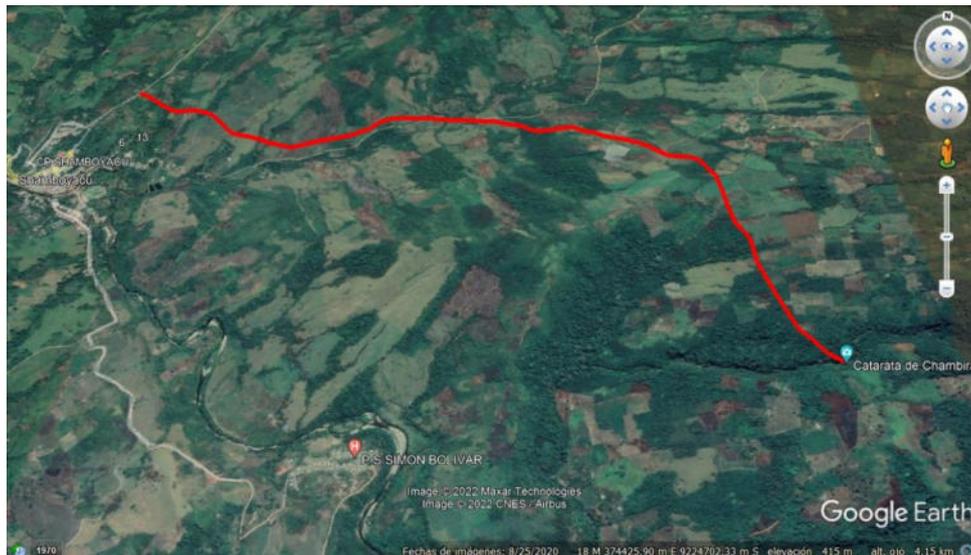
Figura 4

Mapa de intervención

Nota. Adaptado de información de ejecución de obra de la empresa ECO GROUP S.A.C. La figura muestra la línea de conducción donde se ejecutó el proyecto.

El Proyecto contempla la ejecución de componentes referentes al sistema de agua potable, es decir, la reparación de 1,020.00 metros de tubería que se encuentran en mal estado, reparación y/o construcción de estructuras como pases aéreos, válvulas tanto de purga como de aire, cámaras rompe presión y protección de tubería con concreto armado, en la cual la mano de obra es fundamental e interviene de manera directa y con alta incidencia, ya que es la solución factible.

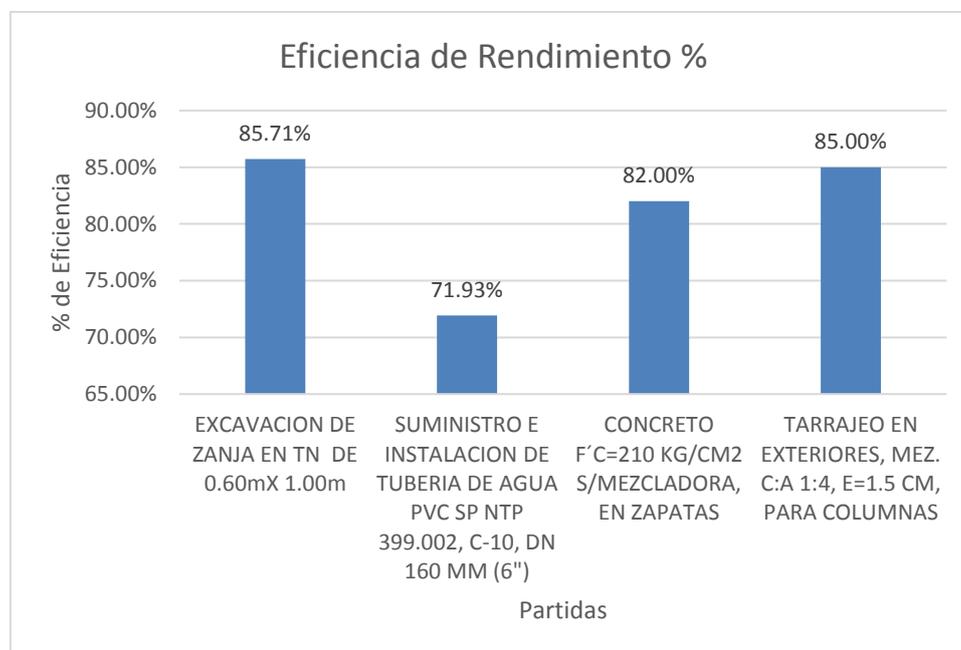
Figura 9

Eficiencia de rendimiento respecto al planificado

Nota. Adaptado de información de ejecución de obra de la empresa ECO GROUP. Gráfico muestra el porcentaje de eficiencia alcanzado, en comparación con el expediente técnico del proyecto para cada partida analizada.

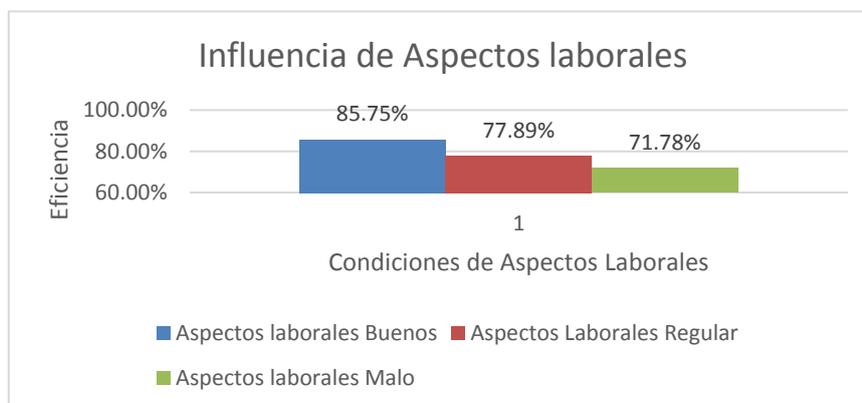
Figura 11

Eficiencia general con condiciones de aspectos laborales

Nota. Adaptado de información de ejecución de obra de la empresa ECO GROUP. Se muestra la eficiencia general de rendimientos en comparación con lo planificado.

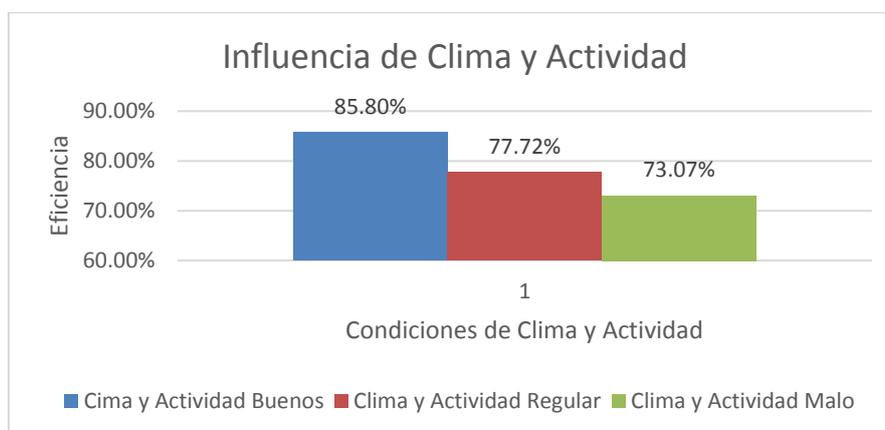
Figura 12

Eficiencia general de rendimiento con variación clima y actividad

Nota. Adaptado de información de ejecución de obra de la empresa ECO GROUP. Se muestra la eficiencia general de rendimiento con variación de condiciones de clima y actividad.

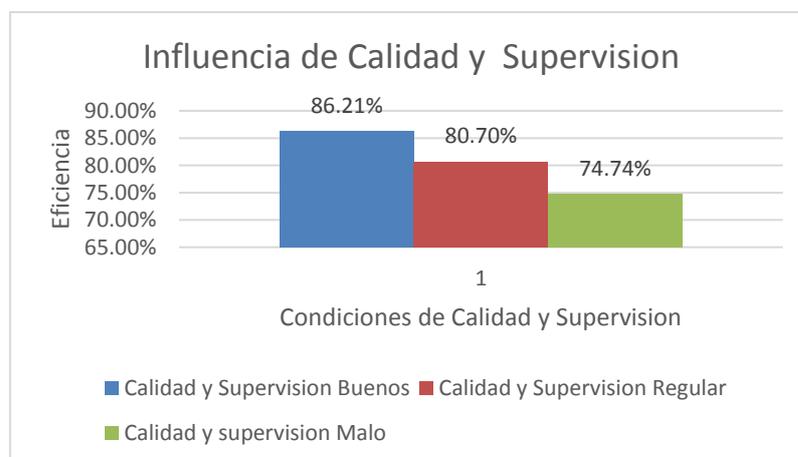
Figura 13

Eficiencia general con condiciones de calidad y experiencia de supervisión

Nota. Adaptado de información de ejecución de obra de la empresa ECO GROUP. Se muestra la eficiencia general de rendimiento con influencia de calidad y experiencia de supervisión.

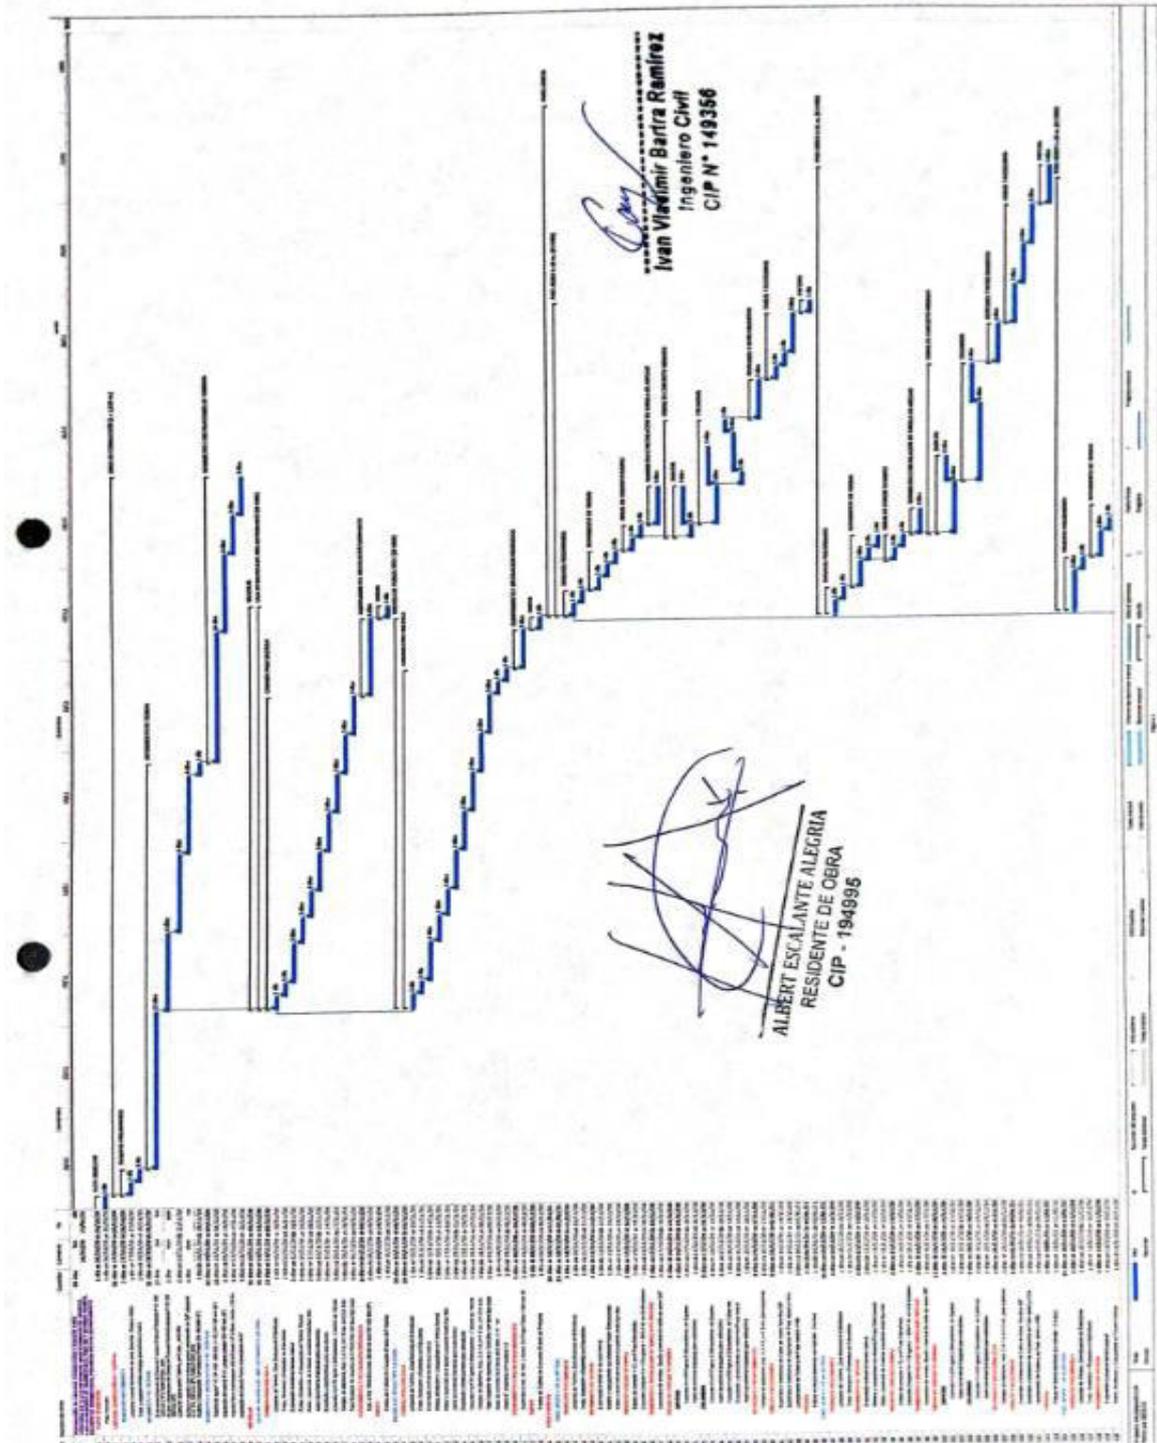
Figura 16

Cronograma de ejecución de obra P-1

Nota 2: La figura representa la planificación de obra durante la ejecución.

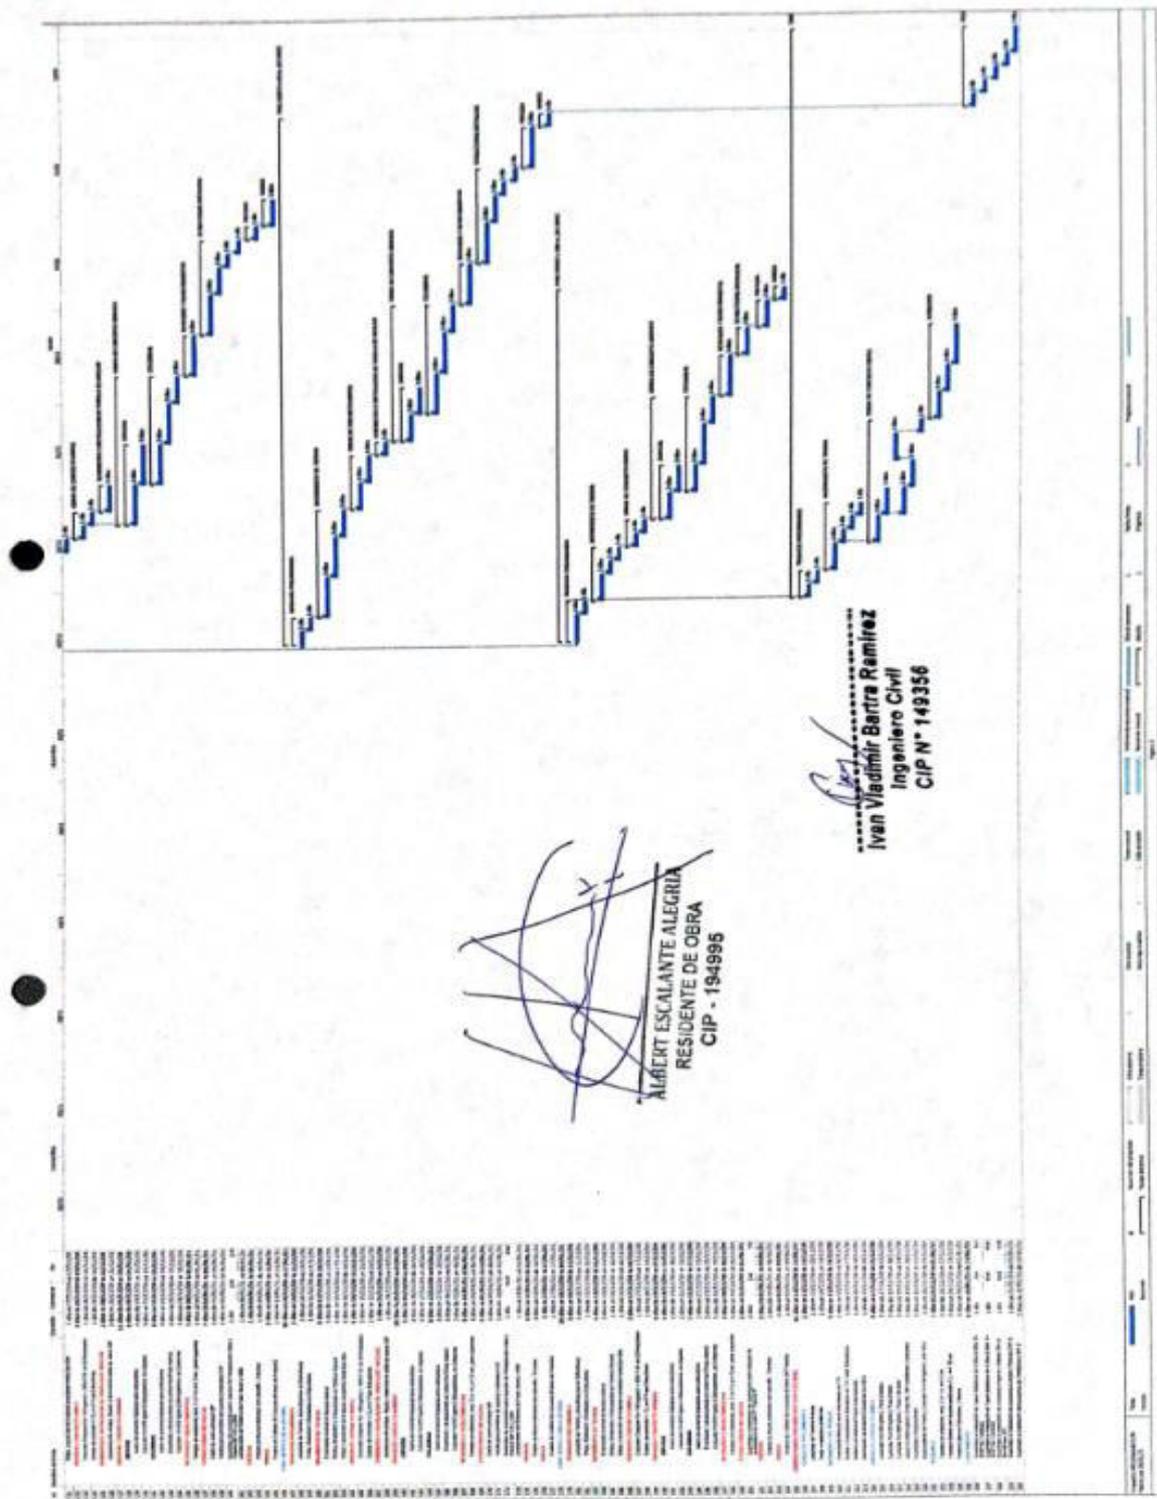
Figura 17

Cronograma de ejecución de obra P-2

La figura representa la planificación de obra durante la ejecución.

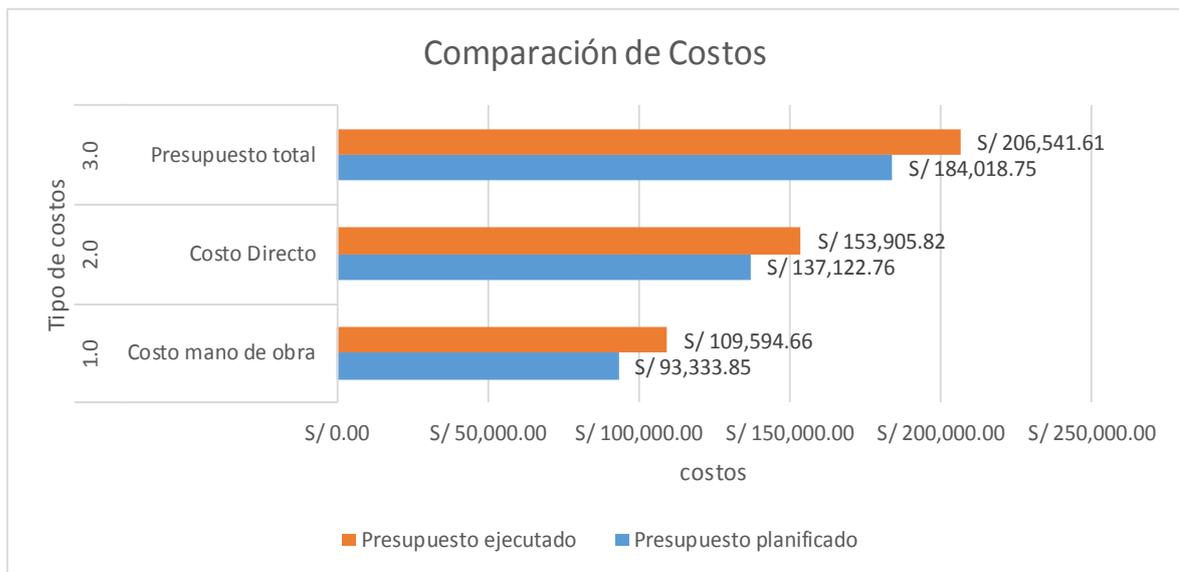
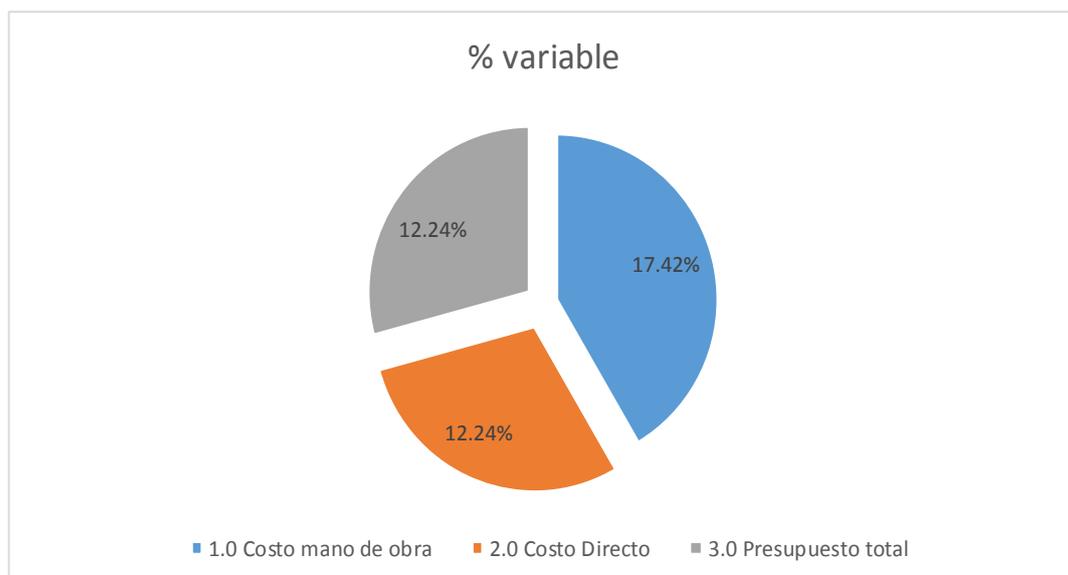
Figura 31*Comparación de costos planificados vs ejecutados***c). Cuadro Comparativo de Costos**

Item	Descripción	Presupuesto planificado	Presupuesto ejecutado	variación	% variable
1.0	Costo mano de obra	S/ 93,333.85	S/ 109,594.66	S/ 16,260.81	17.42%
2.0	Costo Directo	S/ 137,122.76	S/ 153,905.82	S/ 16,783.06	12.24%
3.0	Presupuesto total	S/ 184,018.75	S/ 206,541.61	S/ 22,522.86	12.24%

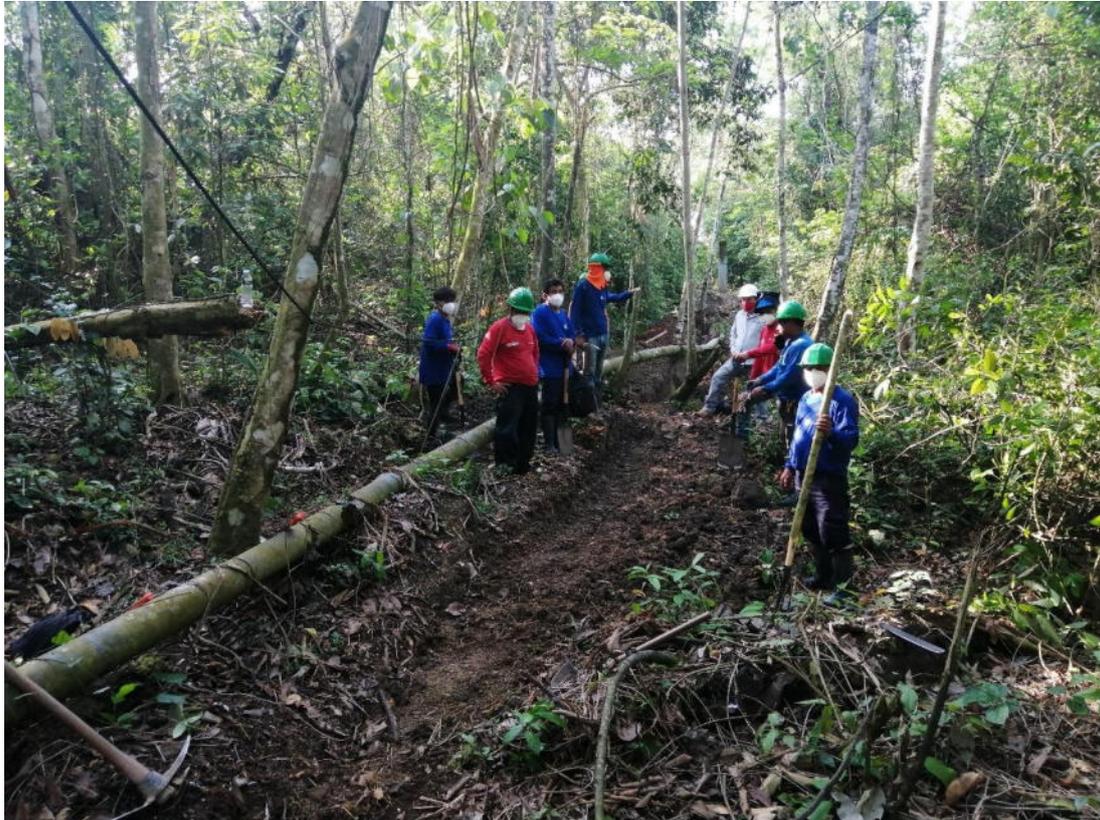
Figura 32

Seguimiento e instrucción de actividades-movimiento de tierras

Nota. Tomado de información de ejecución de obra de la empresa ECO GROUP S.A.C. La figura muestra el seguimiento y verificación de actividades, así como instrucción en actividades de excavación de zanjas para tubería.

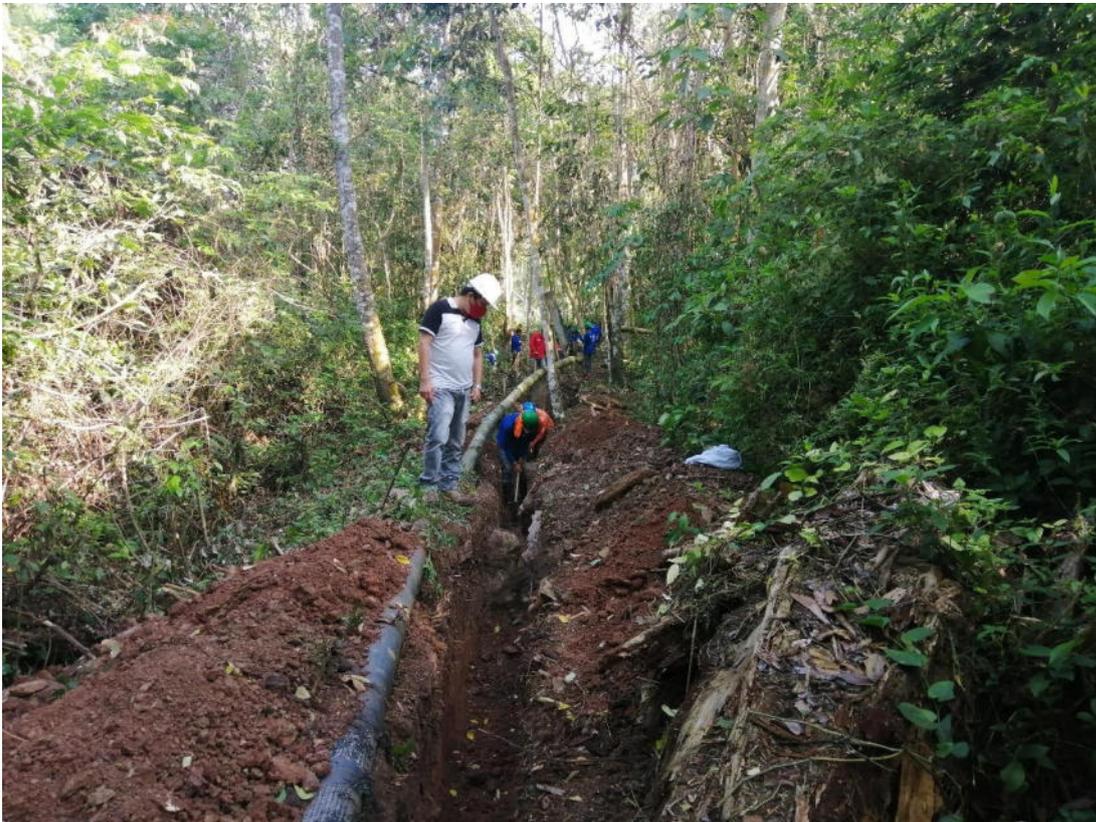
Figura 33

Supervisión de actividades de excavación de zanjas

Nota. Tomado de información de ejecución de obra de la empresa ECO GROUP S.A.C. La figura muestra que se está realizando la supervisión de las excavaciones para instalación de tubería

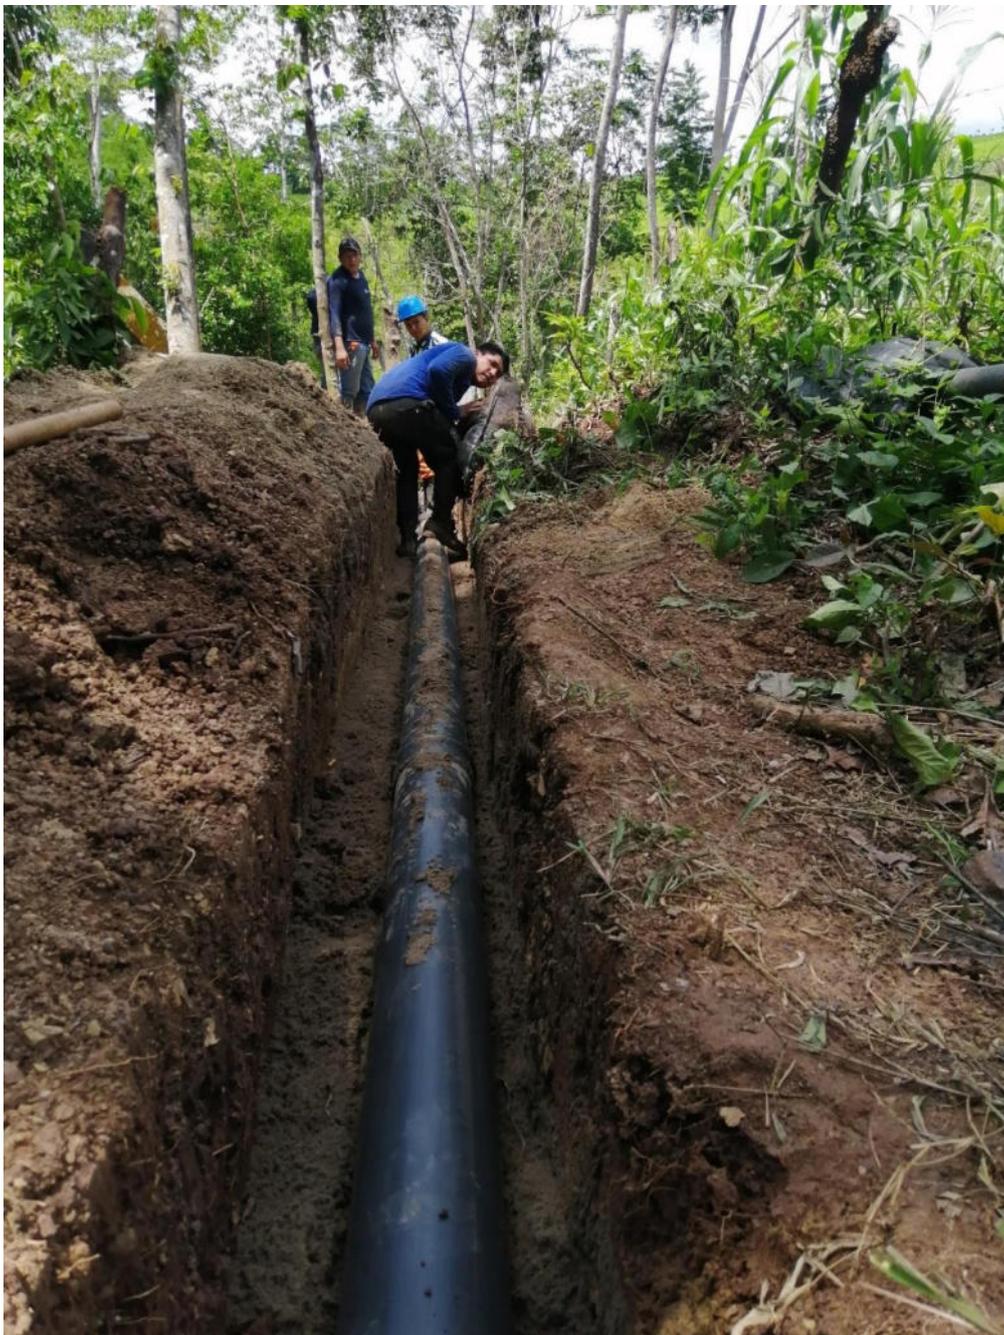
Instalación de tubería PVC de 160mm

Nota. Tomado de información de ejecución de obra de la empresa ECO GROUP S.A.C. La figura muestra la instalación de tuberías PVC 160mm en línea de conducción.
