Construcción de obras complementarias para garantizar la mejora de la calidad educativa en proyectos de inversión pública del distrito de Calzada

TRABAJO DE SUFICIENCIA PROFESIONAL PARA OPTAR EL TÍTULO PROFESIONAL DE INGENIERO CIVIL

La experiencia se detalla de la siguiente manera: Asistente de inspector en construcción de obras complementarias en la escuela, N°00797- Sagredo Corazón de Jesús en el Distrito de Calzada- Provincia Moyobamba- Región San Martín. En la ejecución de obras complementarias se ha tenido participación en el control de partidas como: construcción de cuneta con rejilla. Se verificó la proyección de 135.39 ml de cuneta revestida con rejilla, una sección de 0.30m x profundidad variable (0.20 m a 0.40m), utilizando un “concreto” de $F'C= 175 \text{ Kg/cm}^2$, destinado a drenar el agua generada por las precipitaciones.

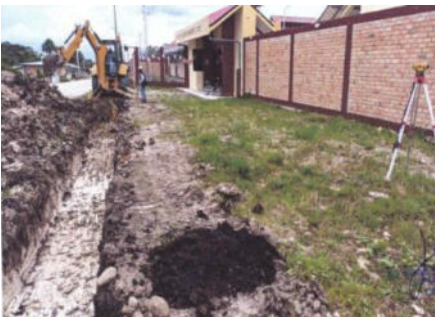
Procedimiento constructivo de alcantarilla

<p>Criterio de evaluación</p>	<p>Ejecución correcta del procedimiento constructivo asociado con la excavación de zanjas</p>
---	-------------------------------	---

Nota: Se aprecia la excavación de terreno para colocación de alcantarilla.

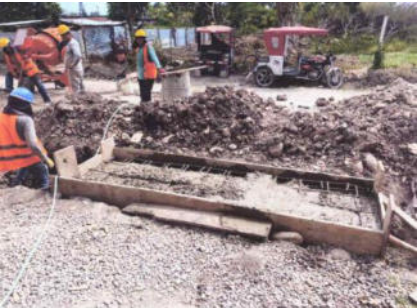
Procedimiento constructivo de vaciado de concreto de alcantarilla

<p>Criterio de evaluación n.</p>	<p>Cumplimiento del adecuado proceso constructivo relacionado a Vaciado de concreto $f'c=210$ kg/cm².</p>
---	----------------------------------	---

Nota: se observa vaciado de losa superior de concreto $f'c=210$ kg/cm² para losa superior de alcantarilla.

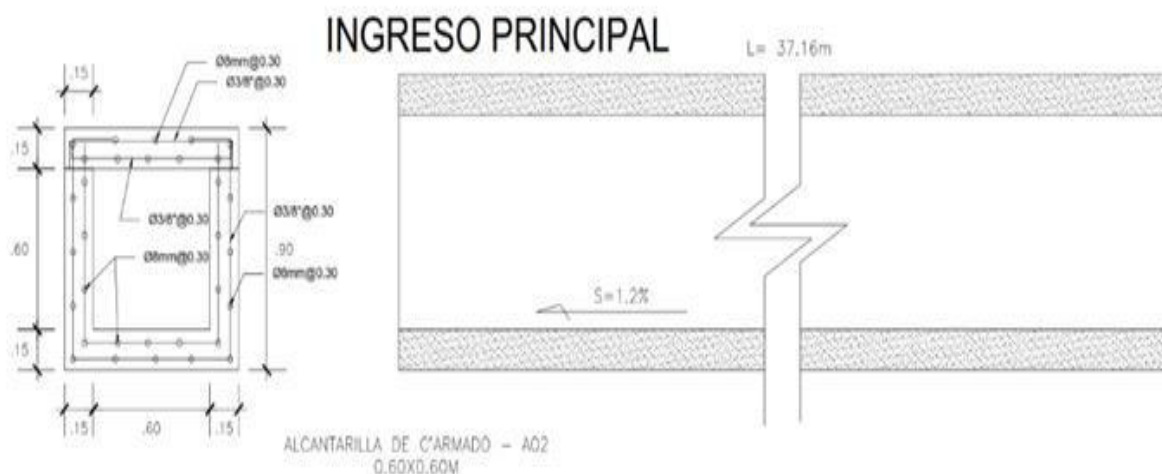
Figura 4

Alcantarilla de concreto armado en ingreso principal

Se realizó un aporte realizando los controles permanentes de calidad de concreto y acero a utilizar teniendo en cuenta la concepción y estimación para la edificación de alcantarilla de concreto armado.

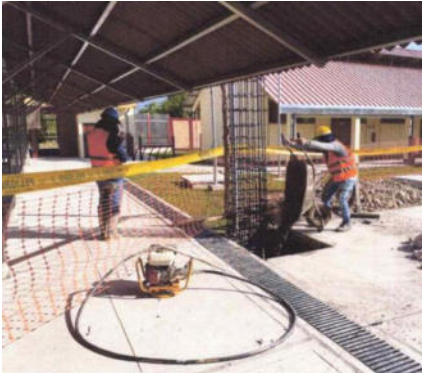
Procedimiento constructivo de vaciado de concreto

<p>Criterio de evaluación.</p>	<p>Cumplimiento de adecuado proceso constructivo relacionado a Vaciado de concreto $f'c=210$ kg/cm² para zapatas de columnas.</p>
---	--------------------------------	---

Nota: se observa el vaciado de concreto $f'c=210$ kg/cm² para zapatas de columnas de cobertura de patio de formación.

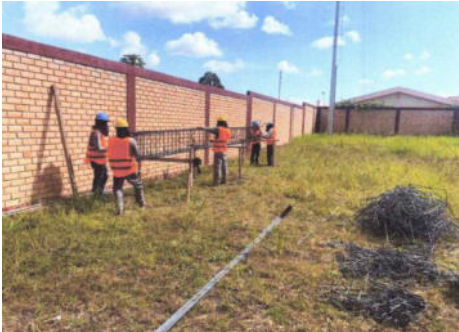
Procedimiento constructivo de habilitado de acero para columnas

<p>Criterio de evaluación.</p>	<p>Cumplimiento de adecuado proceso constructivo relacionado a Habilitado de acero para columnas de cobertura.</p>
---	--------------------------------	--

Nota: se observa habilitado de acero para columnas de cobertura de patio de formación.

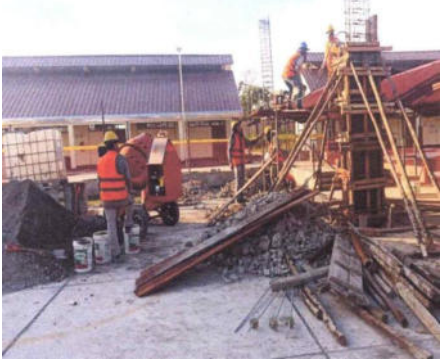
Procedimiento constructivo de vaciado de concreto para columnas

<p>Criterio de evaluación.</p>	<p>Cumplimiento de adecuado proceso constructivo relacionado a Vaciado de concreto para columnas de patio de formación.</p>
---	--------------------------------	---

Nota: se observa el vaciado de concreto de $f'c=210 \text{ kg/cm}^2$ para columnas de patio de formación.

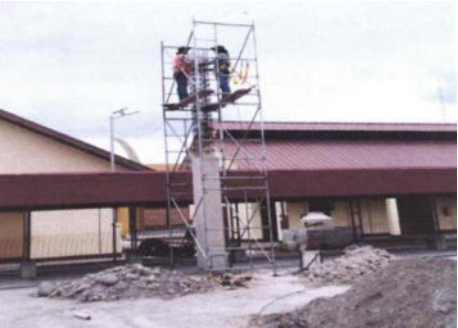
Procedimiento constructivo de colocación de puntos de anclajes de tijerales y vigas de acero para cobertura del patio de formación

<p>criterio de evaluación.</p>	<p>Cumplimiento de adecuado proceso constructivo relacionado a colocación de puntos de anclajes de tijerales y vigas de acero para cobertura del patio de formación.</p>
---	--------------------------------	--

Nota: se observa la colocación de puntos de anclajes de tijerales y vigas de acero para cobertura del patio de formación.

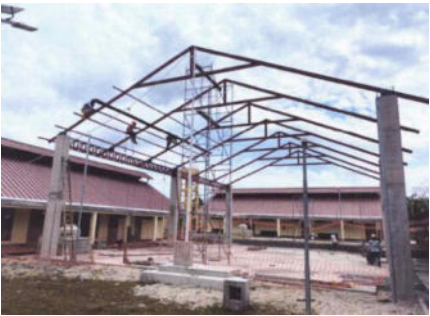
Colocación de correas de fierro galvanizado para cobertura del patio de formación

<p>criterio de evaluación.</p>	<p>Cumplimiento de adecuado proceso constructivo relacionado a correas de fierro galvanizado para cobertura de patio de formación.</p>
---	--------------------------------	--

Nota: se observa la colocación correas de fierro galvanizado para cobertura de patio de formación.

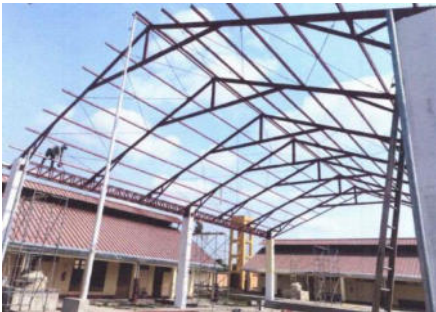
Procedimiento constructivo de la colocación templadores de acero liso

<p>criterio de evaluación.</p>	<p>cumplimiento de adecuado proceso constructivo relacionado a colocación templadores de acero liso en cobertura de patio de formación.</p>
---	--------------------------------	---

Nota: se observa la colocación templadores de acero liso en cobertura de patio de formación.

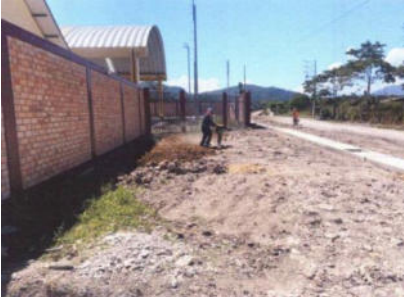
Procedimiento constructivo compactado de terreno

<p>Criterio de evaluación.</p>	<p>Cumplimiento de adecuado procesoconstructivo relacionado a terreno para mejoramiento de ingreso principal y estacionamiento.</p>
---	--------------------------------	---

Nota: se observa compactado de terreno para mejoramiento de ingreso principal y estacionamiento.

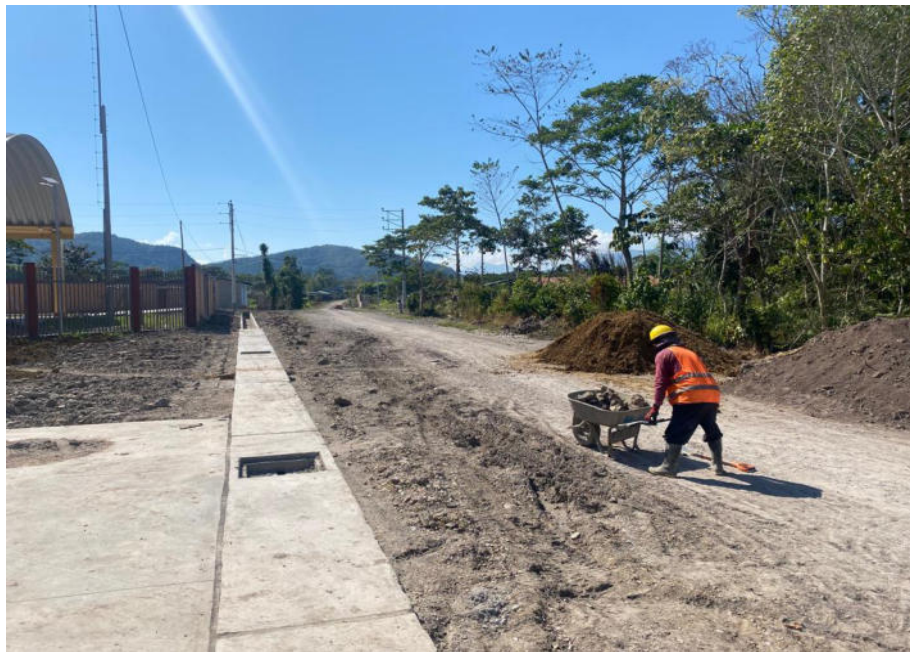
Alcantarilla terminada

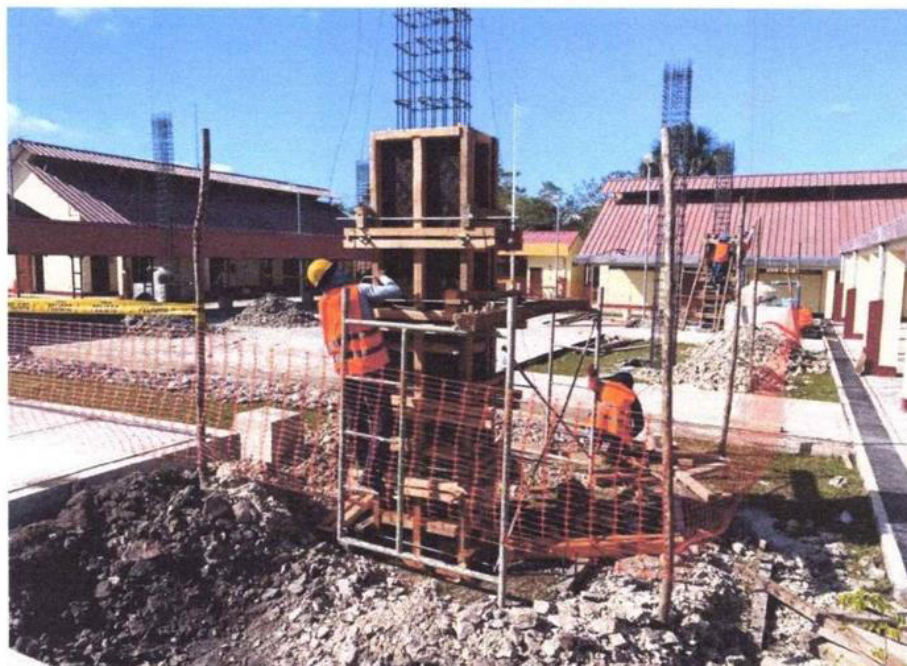
Encofrado de columnas para cobertura de patio de formación.

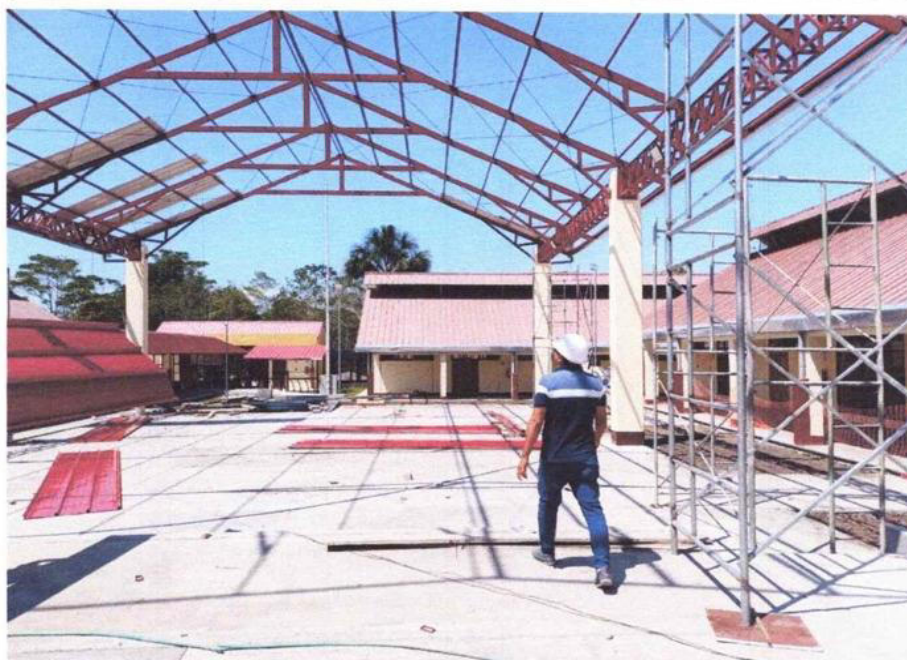
Inspección de obra, en los trabajos de construcción de techo de patio formación.

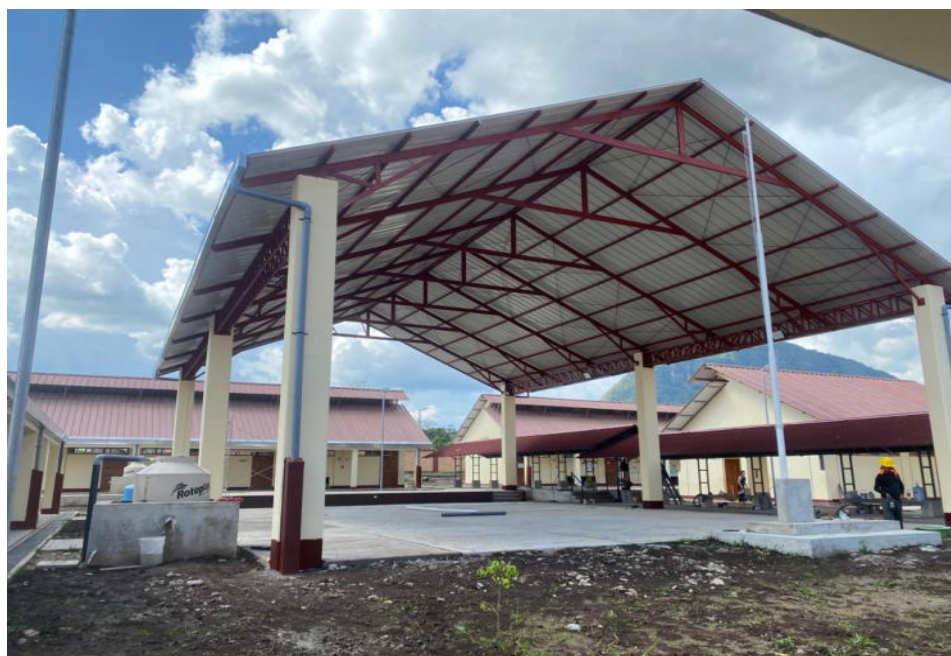
Construcción de techo de patio de formación terminado

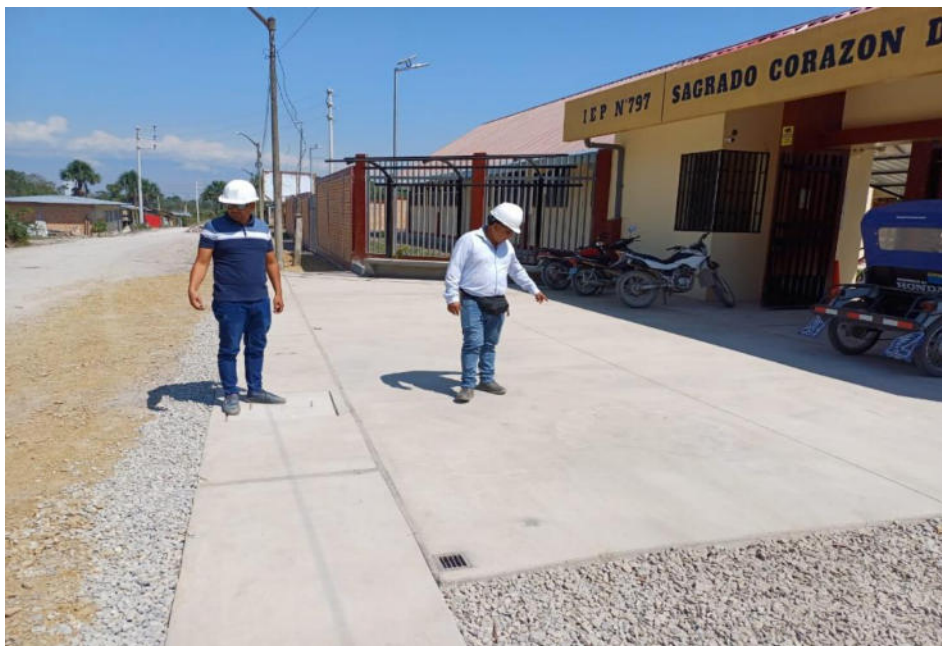
Alcantarilla y acceso principal terminado

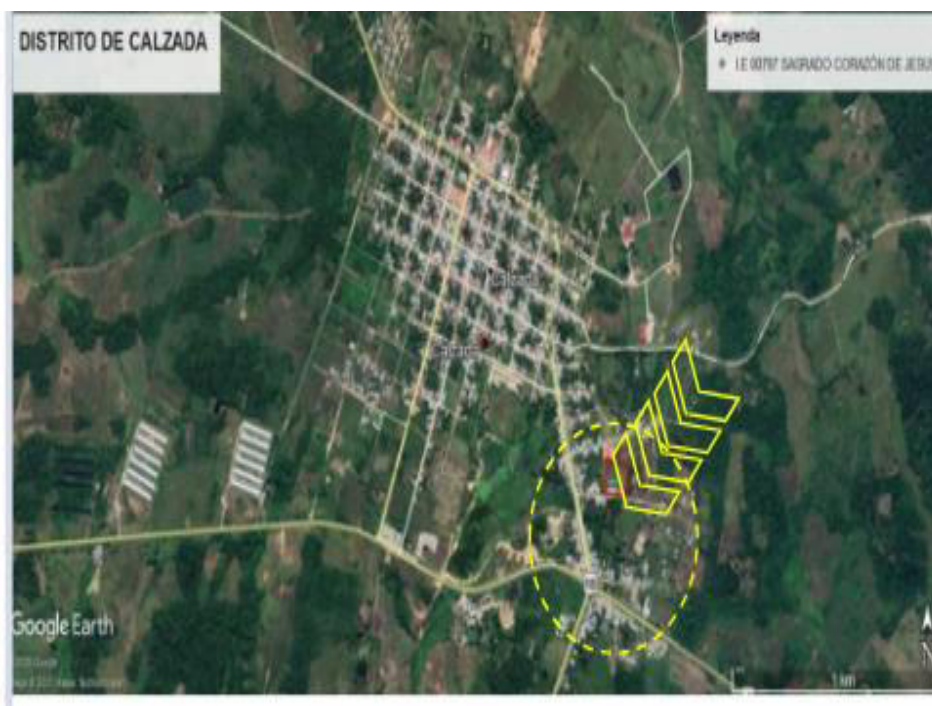
Vista panorámica en planta de la infraestructura existente.
