Evaluación de la post inversión y optimización del diseño
estructural en la vida útil del puente carrozable San Francisco -
Satipo

**TRABAJO DE SUFICIENCIA PROFESIONAL PARA OPTAR EL
TÍTULO PROFESIONAL DE INGENIERO CIVIL**

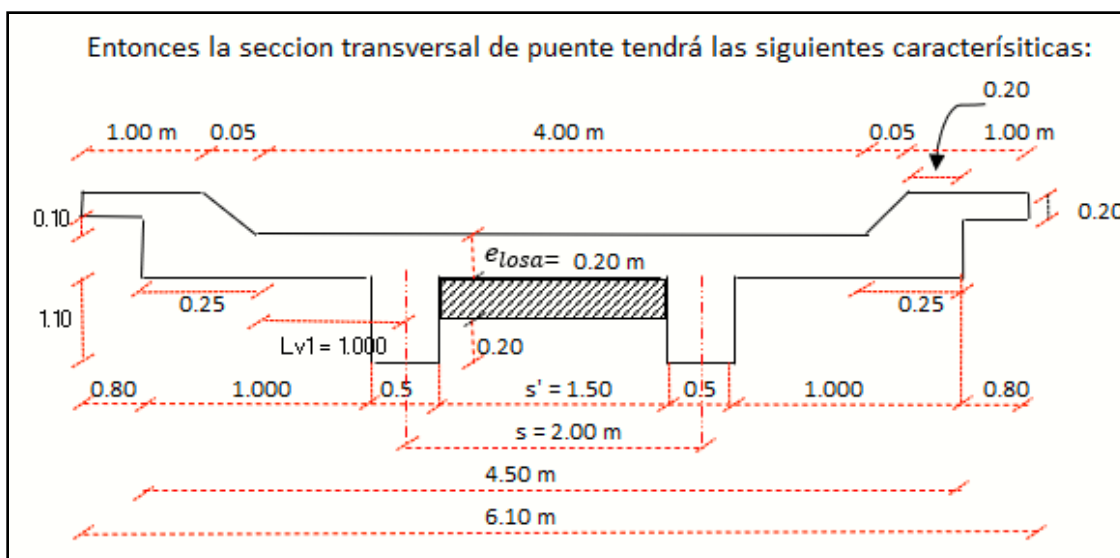
Figura 15

Sección transversal del puente

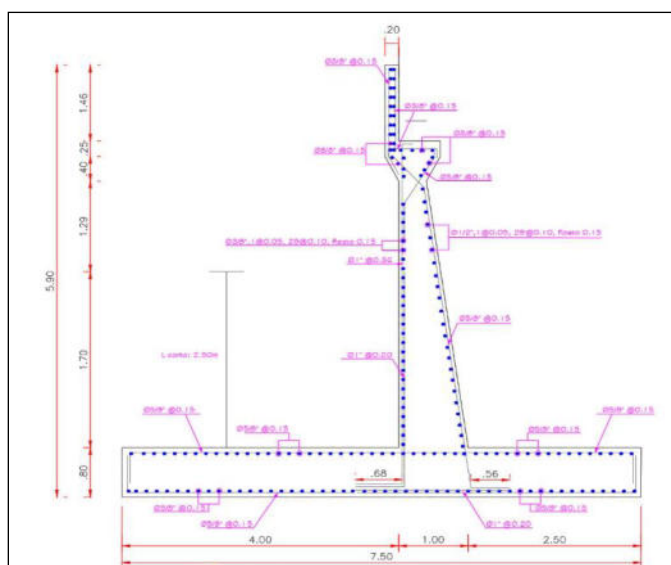
Figura 40

Ahora respecto a la subestructura del puente en la siguiente figura se muestra el predimensionamiento y cuantía de acero del estribo del puente:

Detalle de distribución de armadura en el estribo del puente

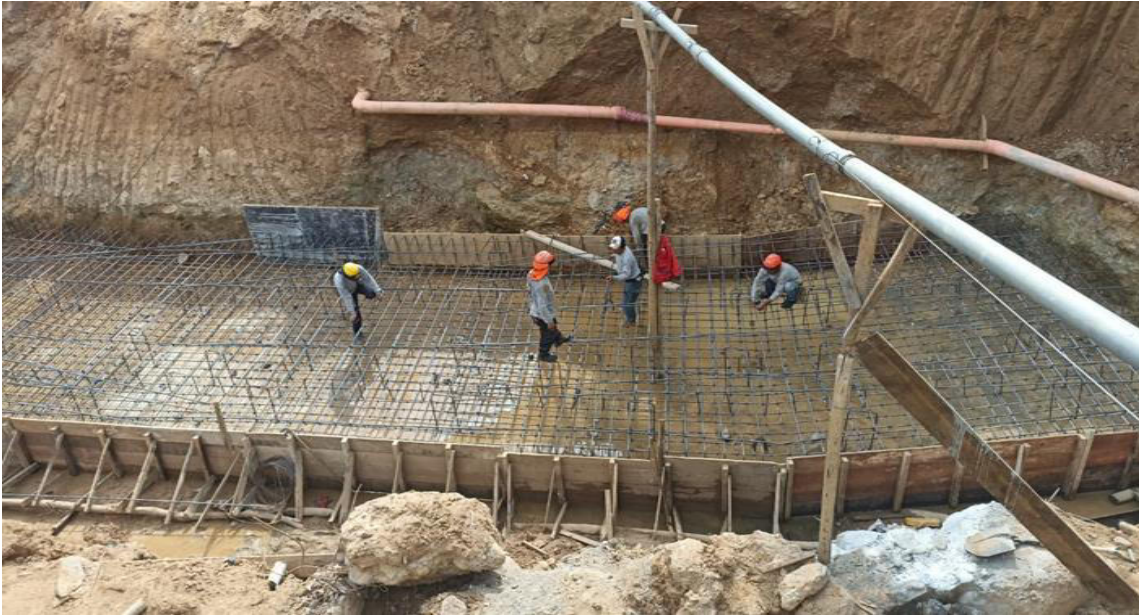
Anexo 1: Vista panorámica del armado de acero en la zapata del estribo

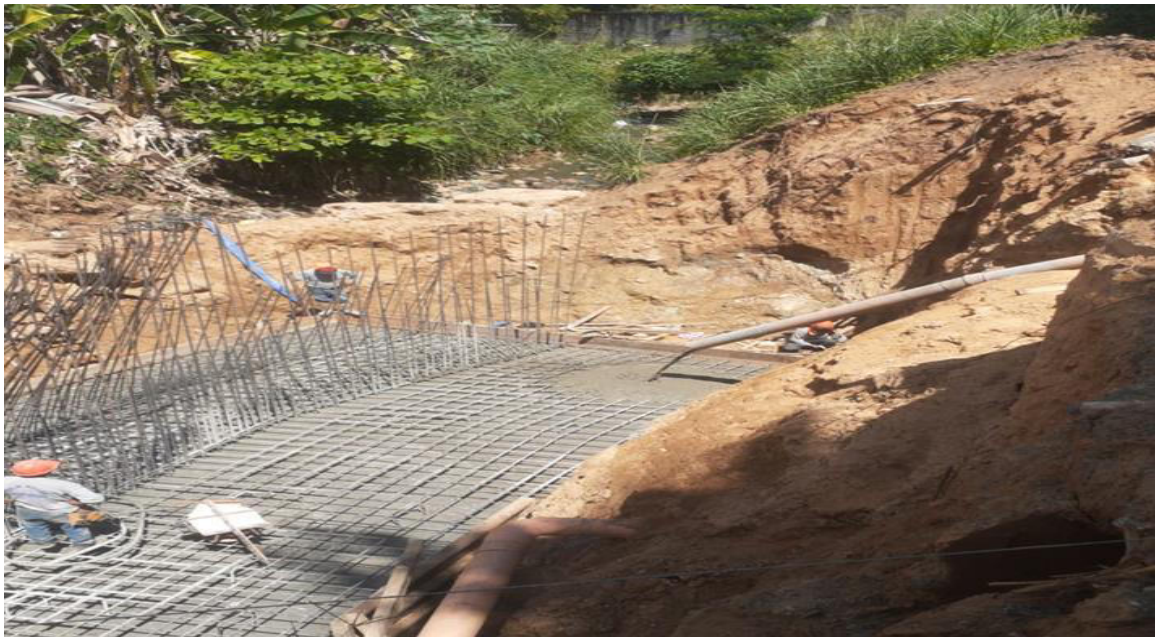
Anexo 2: Vista panorámica del vaciado de concreto en la zapata de los estribos

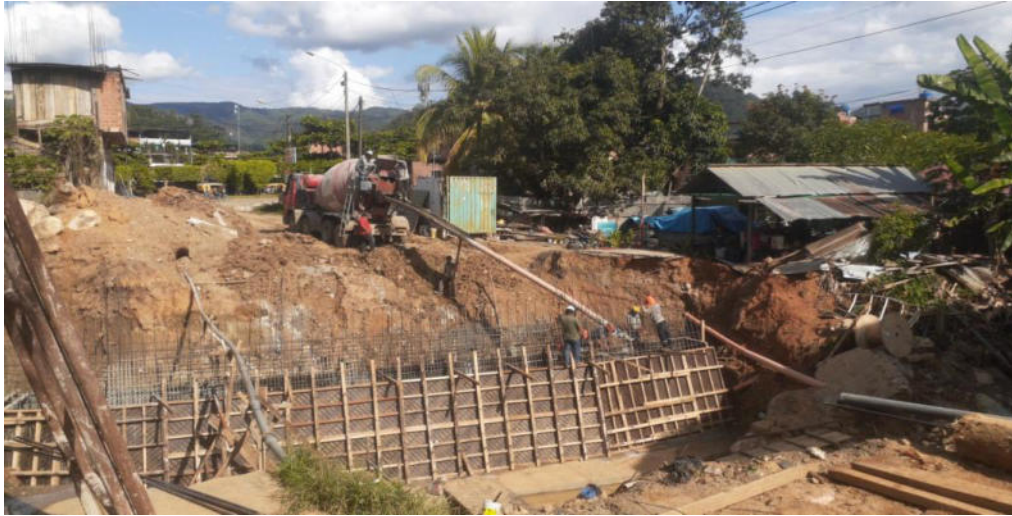
Anexo 3: Vista panorámica del encofrado del estribo que compone el puente

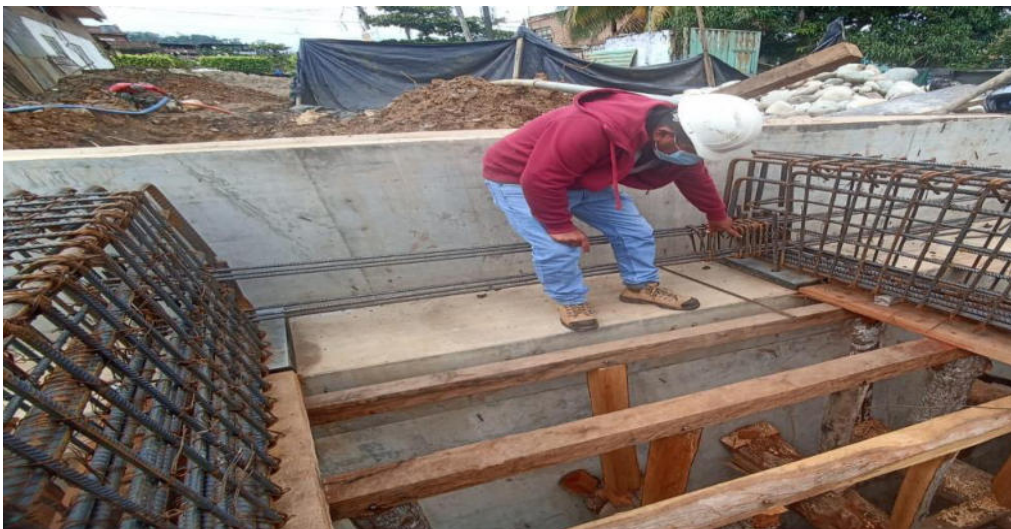
Anexo 4: Vista de la armadura de acero de la viga principal

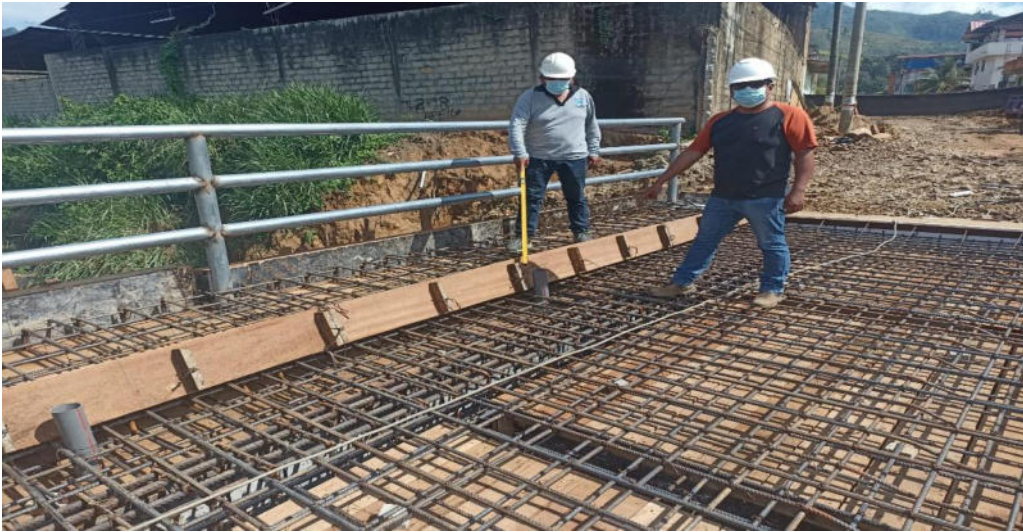
Anexo 5: Vista panorámica de la habilitación de acero en la losa

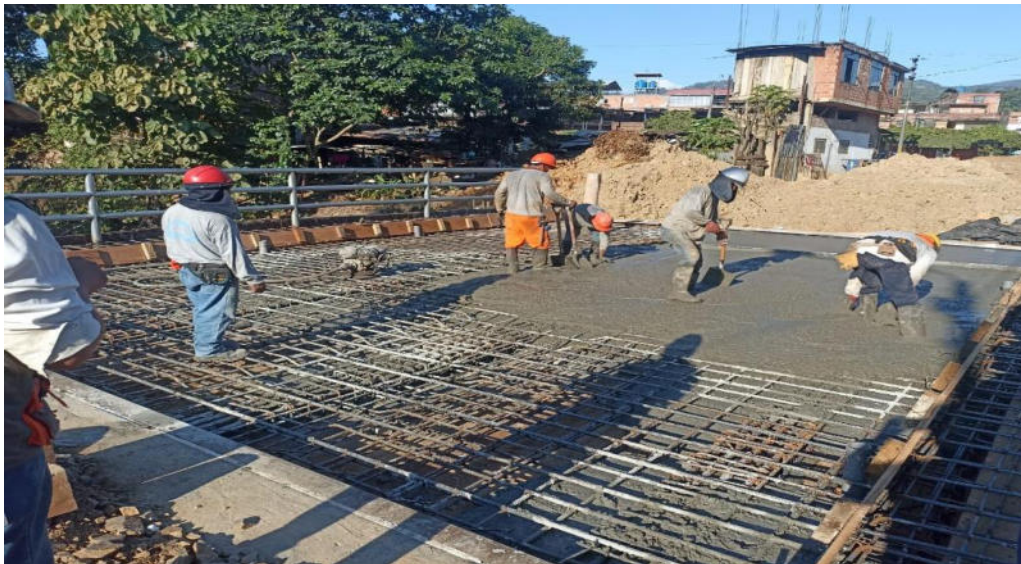
Anexo 6: Vista panorámica del vaciado de concreto en la losa del puente
