Evaluación de las deficiencias en la supervisión durante la etapa de ejecución de mantenimiento y acondicionamiento de vías vecinales de actividades de intervención inmediata

**TRABAJO DE SUFICIENCIA PROFESIONAL PARA OPTAR  
EL TÍTULO PROFESIONAL DE INGENIERO CIVIL**

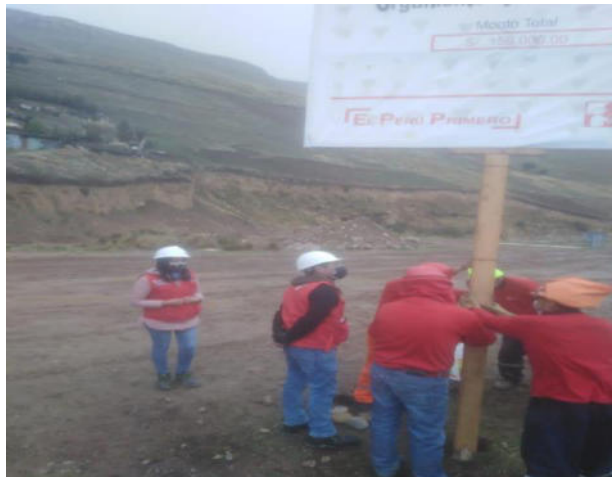
**Figura 10***Colocación de cartel de actividad*

En la que se pudo constatar que el supervisor no estuvo presente en la verificación de la colocación del cartel de actividad en madera de 3.60 m. x 2.40 m., recayendo el cumplimiento de esta partida en el jefe de cuadrilla.

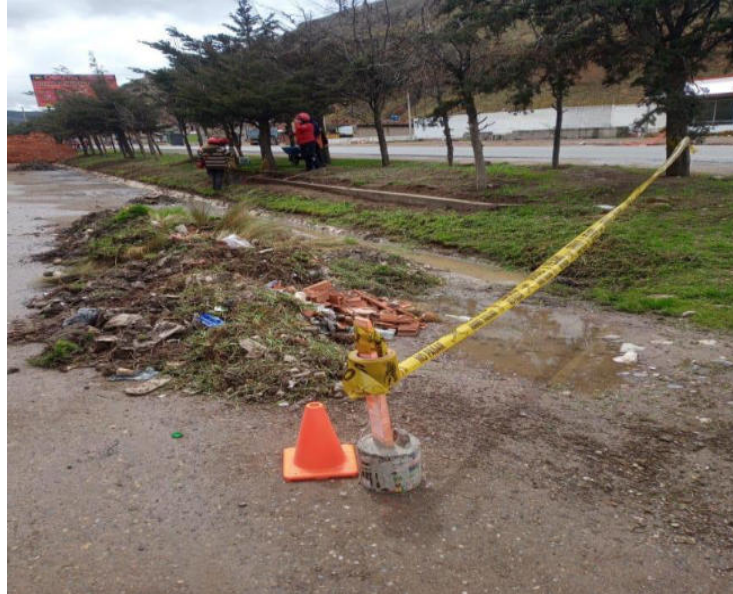
**Figura 11***Señalización Temporal de Seguridad*

Se pudo constatar que, durante la ejecución de esta actividad:

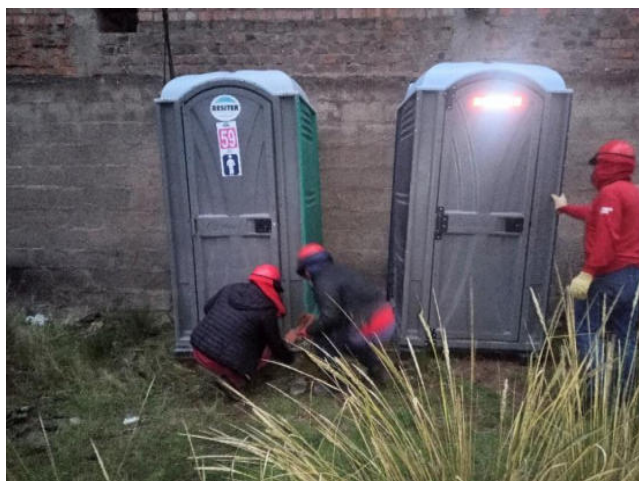
**Figura 12***Alquiler de servicios higiénicos para personal de la actividad h-m*

Asimismo, esta actividad abarca la partida de limpieza y desinfección de los baños alquilados durante todo el plazo de ejecución para evitar la proliferación de enfermedades, asimismo se contaba con personal destinado a las acciones de limpieza usando los implementos básicos para esta actividad. Asimismo, se destinó un lugar apropiado y estratégico para que el personal obrero pueda realizar sus necesidades de limpieza, se entregaron mascarillas y guantes de acuerdo al requerimiento de todo el personal obrero.

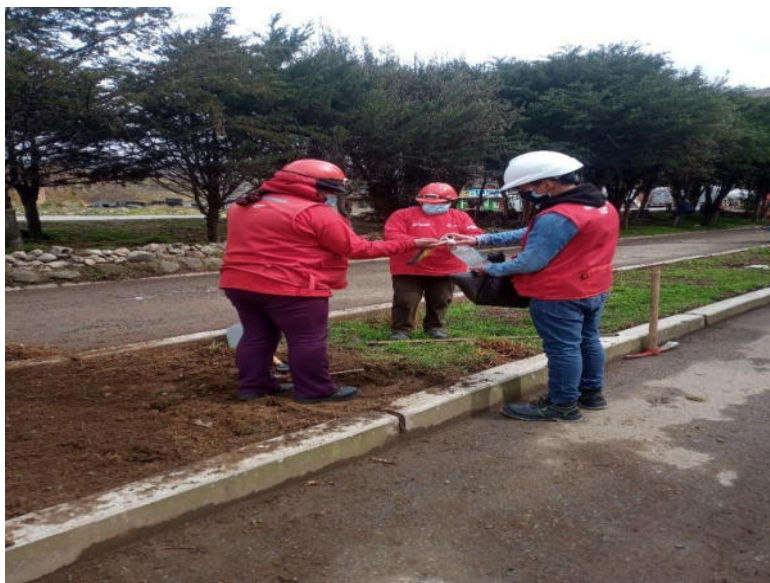
### **Figura 13**

#### *Desinfección de personal*

El supervisor constató durante sus visitas el cumplimiento de esta partida, sin embargo:

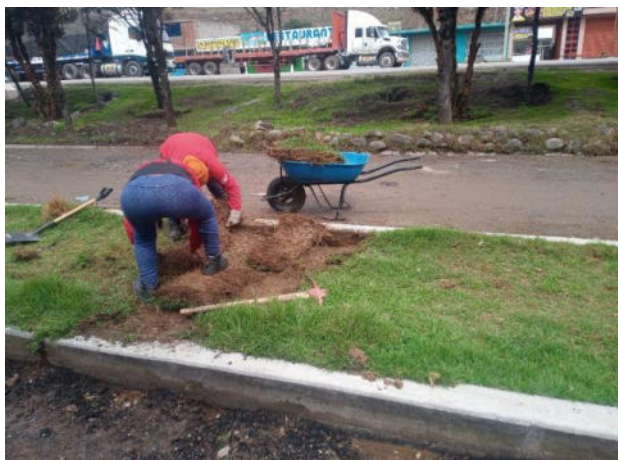
**Figura 14***Deshierbe y acondicionamiento de las áreas verdes*

De acuerdo al manual de carreteras mantenimiento o conservación vial en la parte 3, capítulo 1400 Control de vegetación; sección 1401 Roce y limpieza, toma en consideración los siguientes aspectos, en el cual se aunaron las actividades desarrolladas:

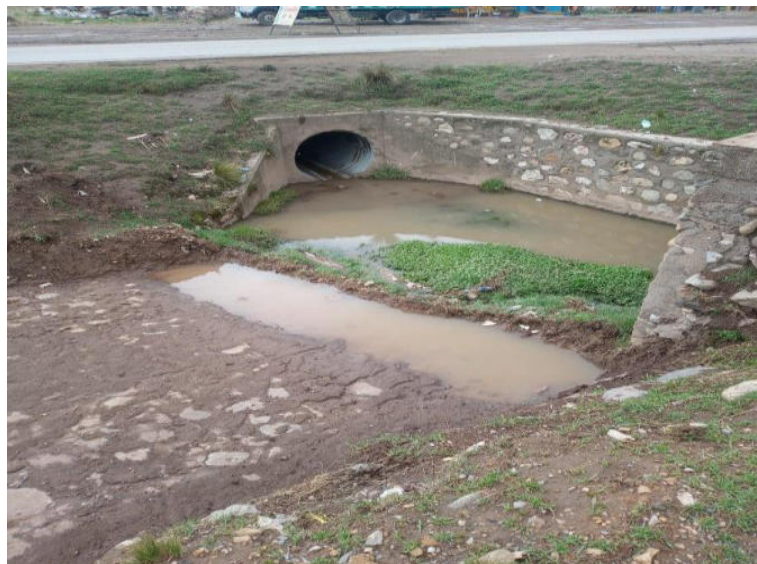
**Figura 16***Limpieza y/o Descolmatación de Alcantarillado*

Por otro lado, de acuerdo al Manual de carreteras mantenimiento o conservación vial en la parte 1, capítulo 4: Inventario de condición, 4.6 Drenaje superficial, drenaje subterráneo y muros; nos detalla la clase, tipo y sección transversal de alcantarillas:

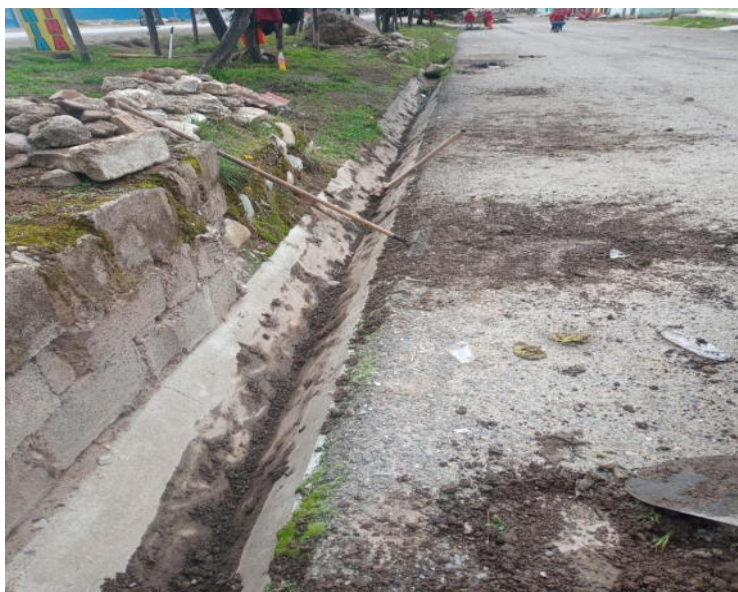
#### *Limpieza Manual de Cunetas*

Asimismo, de acuerdo al Manual de carreteras mantenimiento o conservación vial en la parte 1, capítulo 4: Inventario de condición, 4.6 Drenaje superficial, drenaje subterráneo y muros; para la ejecución de la partida Limpieza manual de cuentas, nos da pautas para cunetas, canales, aliviaderos, disipadores de energía y zanjas de drenaje:

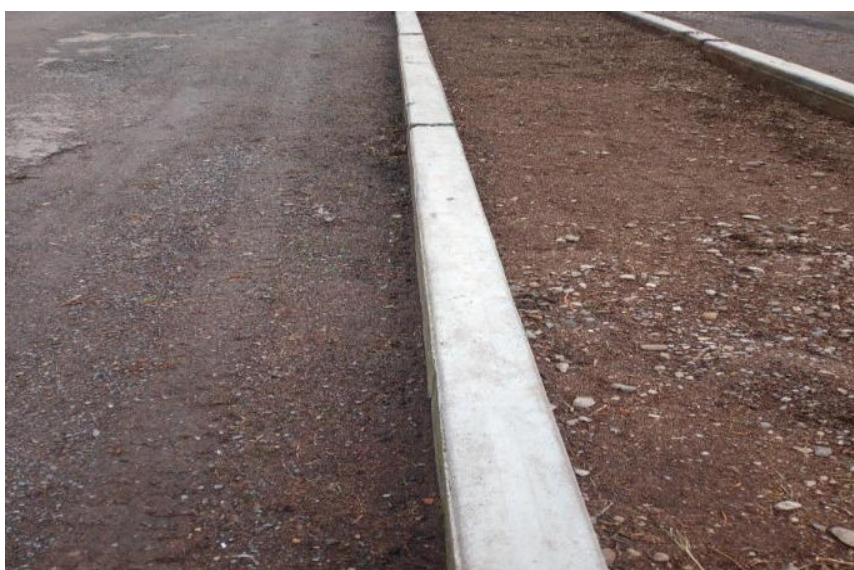
*Limpieza Manual en Sardineles para Pintado*

En cumplimiento de lo asignado al supervisor, este realizo el recorrido y reconocimiento del lugar, por toda la longitud de área de la influencia, en la cual se ejecutaron estas actividades:

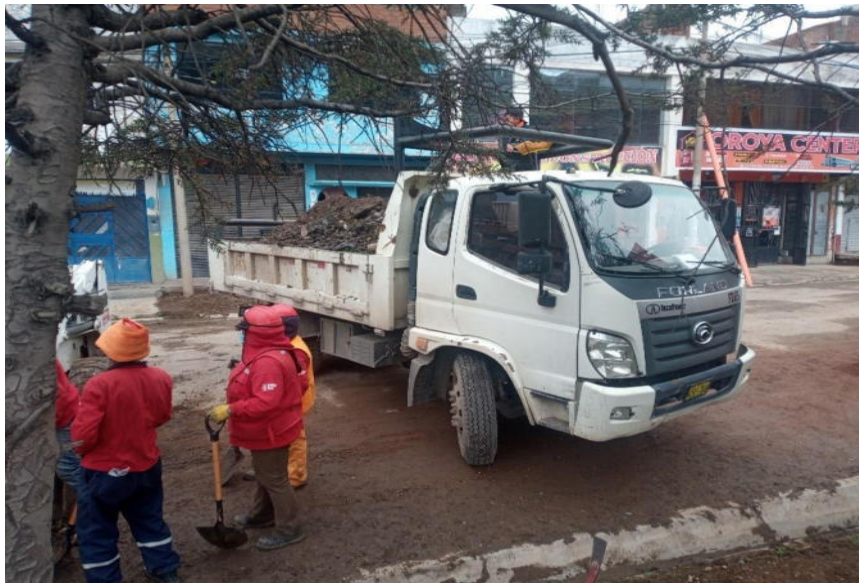
**Figura 20***Eliminación de Maleza con Volquete*

De acuerdo al manual de carreteras mantenimiento o conservación vial en la parte 2, capítulo 700 Transporte; sección 700 Transporte, toma en consideración los siguientes aspectos:

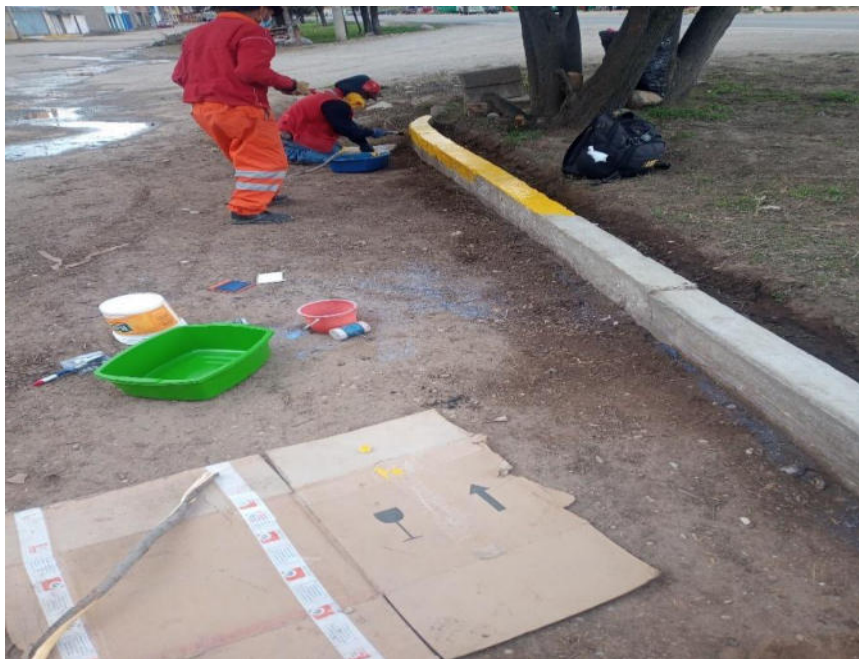
*Pintado de Sardineles 0.15 m. < h < 0.35 m*

De acuerdo al manual de carreteras mantenimiento o conservación vial en la parte 2, capítulo 800 Conservación de la señalización y dispositivo de seguridad vial; sección 807 Conservación de marcas en el pavimento:

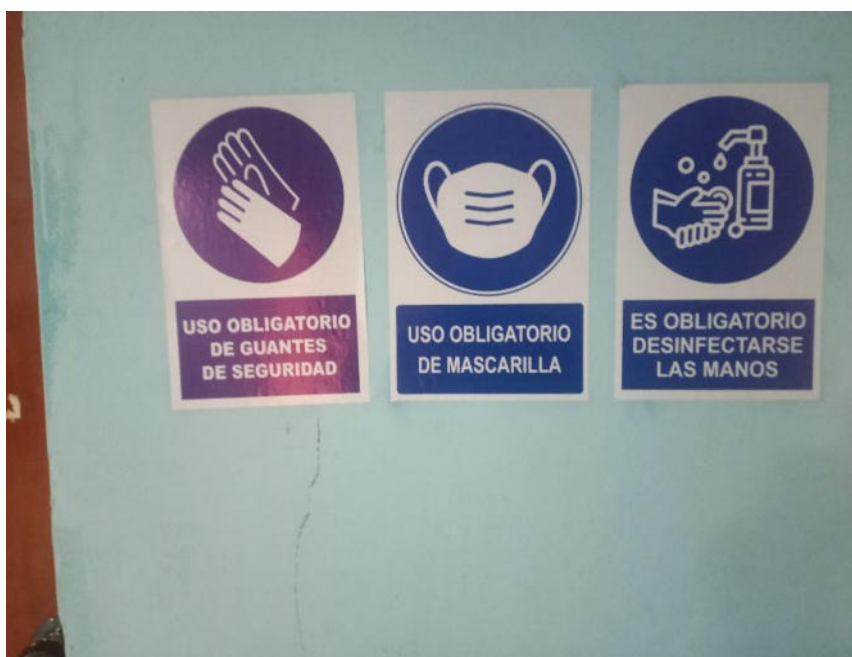
*Señalización Informativa de Prevención Contra el COVID - 19*

De acuerdo a la normativa vigente detallado en la Norma Técnica de Salud para La Prevención y Control de la COVID -19 en el Perú, NTS N°178-MINSA/DGIESP-2021; el cual tiene como finalidad la reducción del impacto sanitario, social y económico de la COVID-19 en

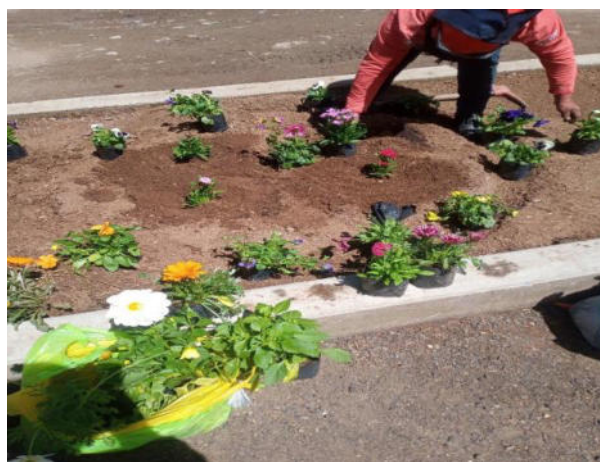
#### **Figura 24**

*Siembra de Vivaces*

De acuerdo al manual de carreteras mantenimiento o conservación vial en la parte 3, Anexos instructivos para la ejecución y supervisión, capítulo 1600 Medio ambiente; sección 1601 Reforestación nos proporciona indicaciones los cuales se tomaron en cuenta de acuerdo a lo siguiente:

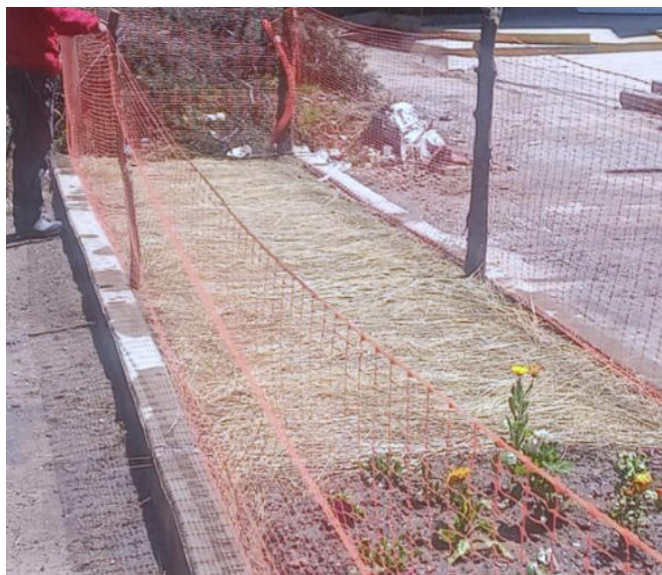
*Riego de Grass con Manguera*

Asimismo, en el manual de carreteras mantenimiento o conservación vial también nos hace referencia que uno de los aspectos para el logro de la reforestación, en su procedimiento de ejecución se encuentra el riego periódicamente, el cual se realizó durante toda la duración de la actividad.

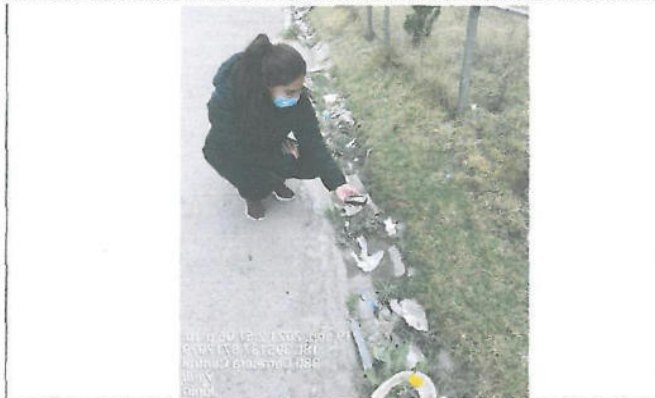
Foto N°02. Áreas verdes en mal estado.

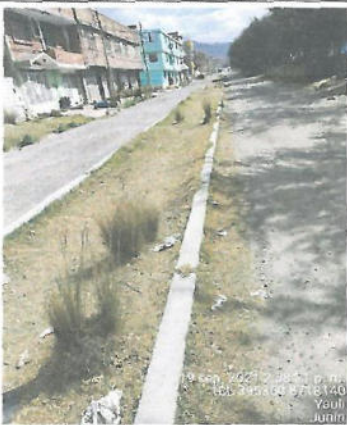
Foto N°06. Área ver y cunetas en mal estado.
