Remediación progresiva del suelo del área afectada por la
dispersión de material particulado, en el anexo de San Antonio de
Vizcamachay, Minera Chinalco, 2024

**TRABAJO DE SUFICIENCIA PROFESIONAL PARA OPTAR
EL TÍTULO PROFESIONAL DE INGENIERO AMBIENTAL**

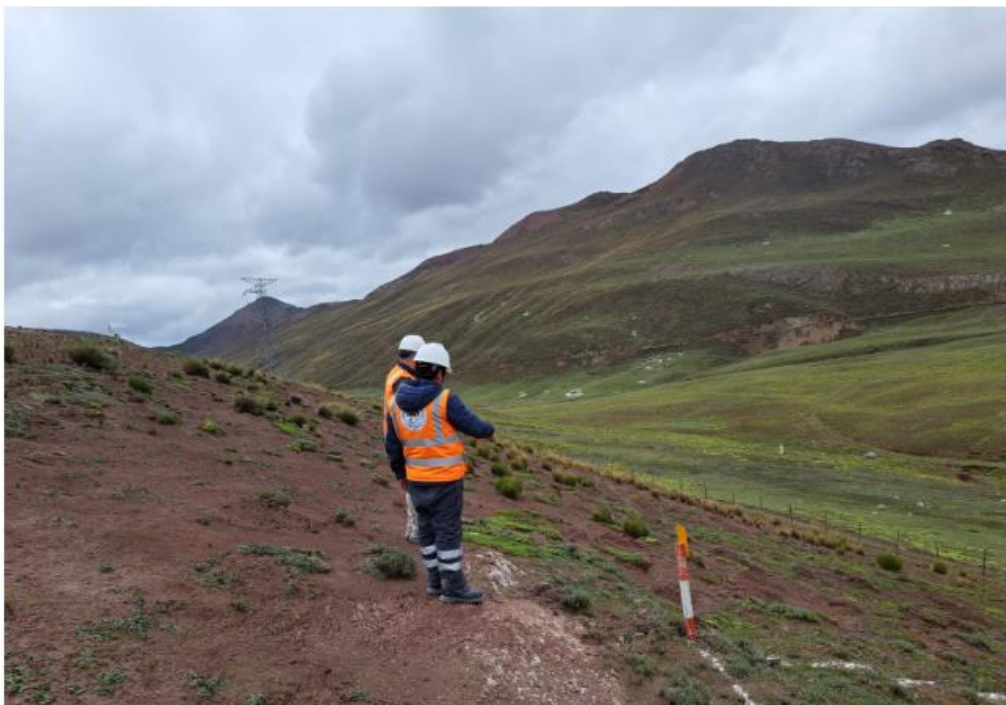
Figura 4

Inspección del área de trabajo

Nota. Inspección del área de trabajo, anexo de San Antonio de Vizcamachay.

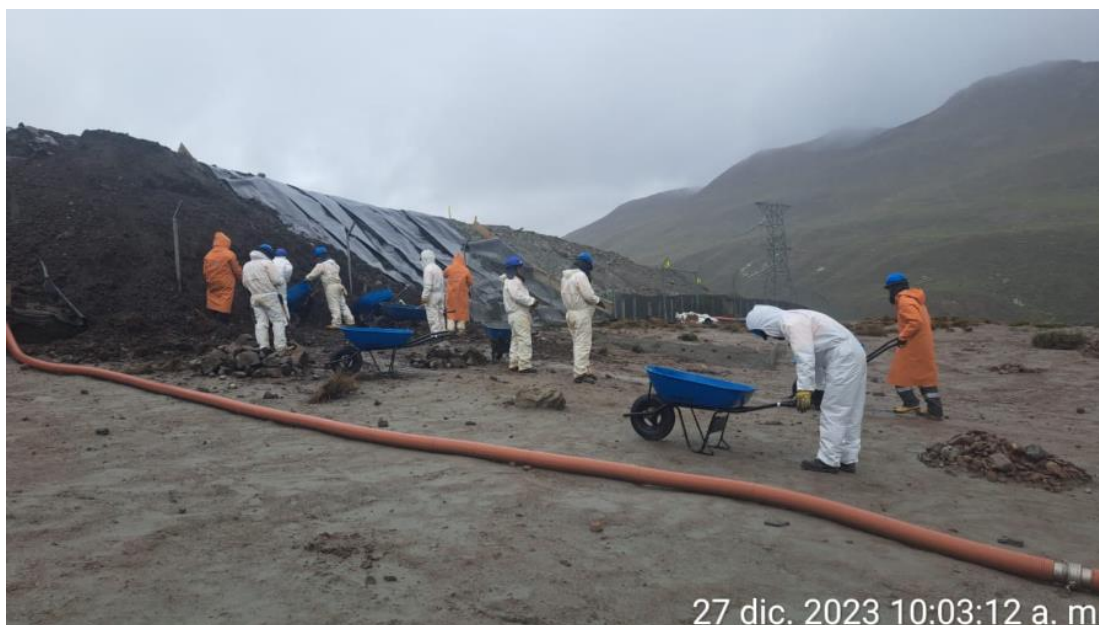
Figura 6*Colocación de capa cobertora*

Nota. Colocación de capa cobertora, anexo de San Antonio de Vizcamachay.

Se comenzó con el uso de cortes de ichu, y la colocación de capa cobertora. Luego, se procedió a supervisar al personal a cargo verificando que los trabajos realizados hayan sido aplicados correctamente, en cumplimiento de las especificaciones técnicas y las normas de control.

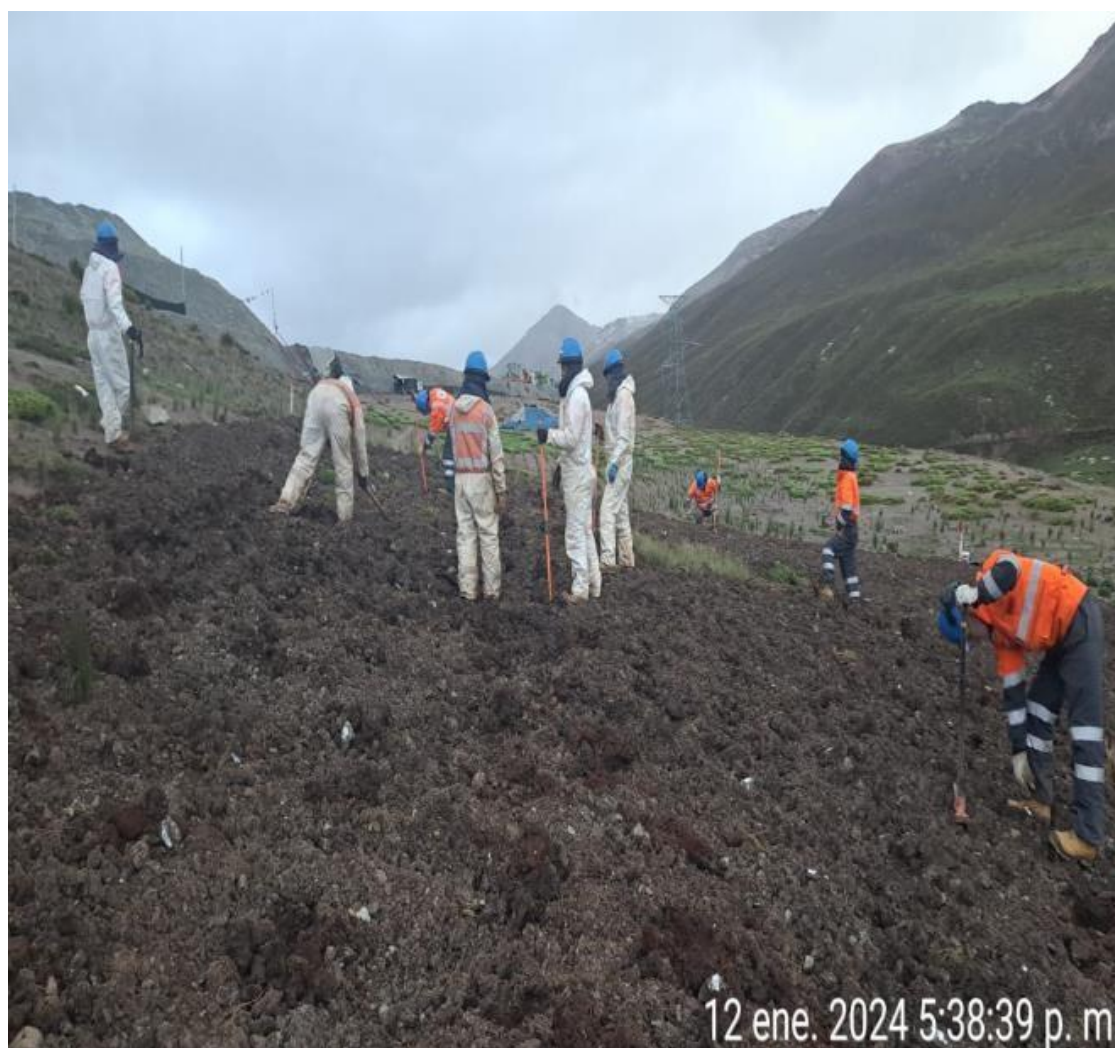
Figura 10

Hoyos para plantaciones de senecio.

Una vez culminado el trabajo de remoción de terrenos y afirmado utilizando la técnica del desbroce, se procedió a trasladar los plantones de senecio, hacia las áreas seleccionadas, para su posterior instalación, realizando hoyos de 30 por 30 cm.

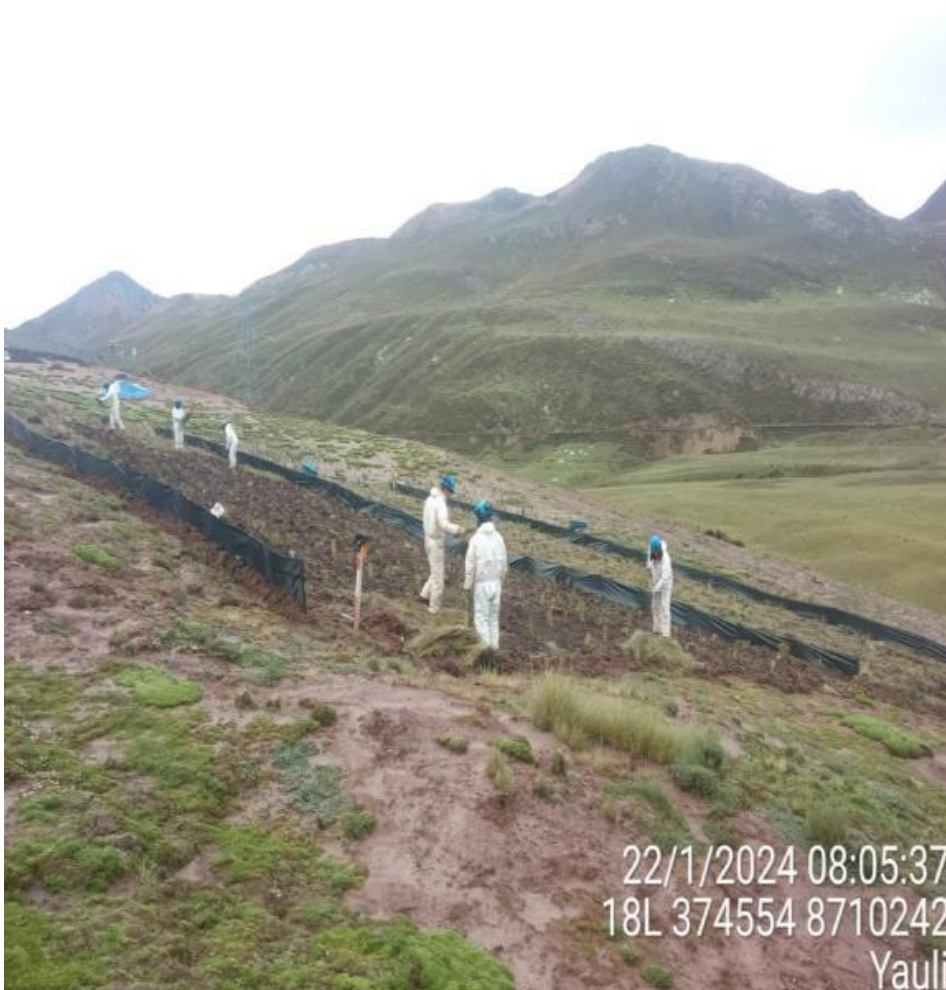
Figura 11

Instalación de cobertores y silt - fence.

Luego de la instalación de los esquejos de ichu y senecio, se protegieron las plantaciones con la siembra de pastos, capas cobertoras y el *silt-fence*, para que las plantaciones no sufran quemaduras de guía por las heladas constantes de la zona.

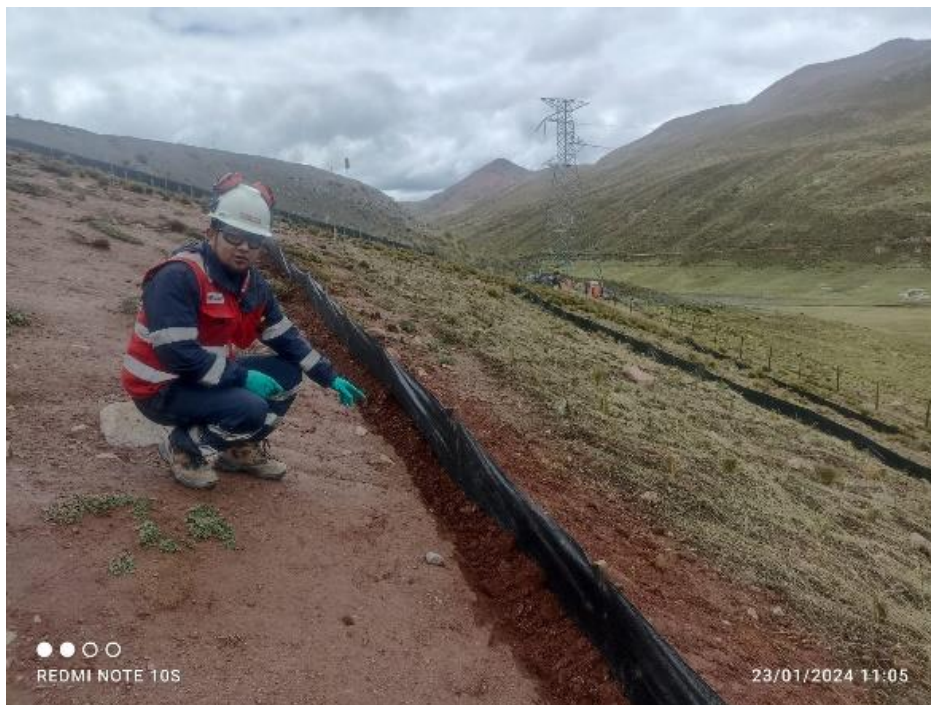
Figura 12

Monitoreo de instalación de silt-fence.

Al culminar los meses de labor iniciando en diciembre con el desbroce de terreno y culminando en Enero con la instalación de esquejes de ichu, senecio y aplicación del *silt-fence*, se reportaba a la empresa el resumen de actividades realizadas, este resumen de actividades iba desarrollado en mediante un informe de labores realizados por el residente y supervisor operativo de la obra.

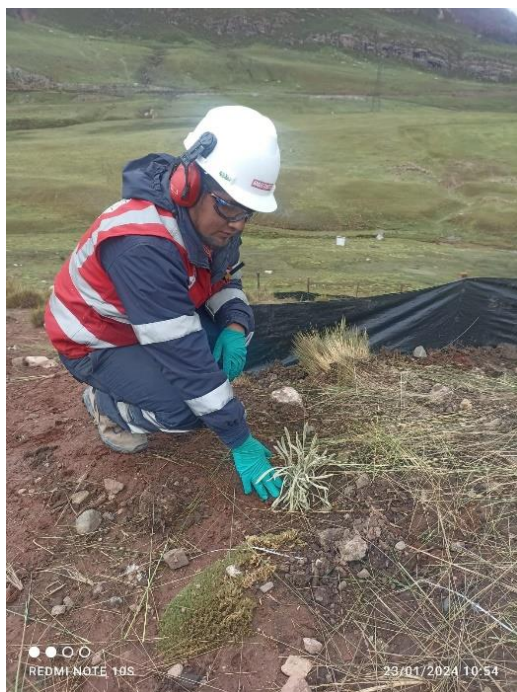
**Figura 13**

Monitoreo de instalación de ichu.

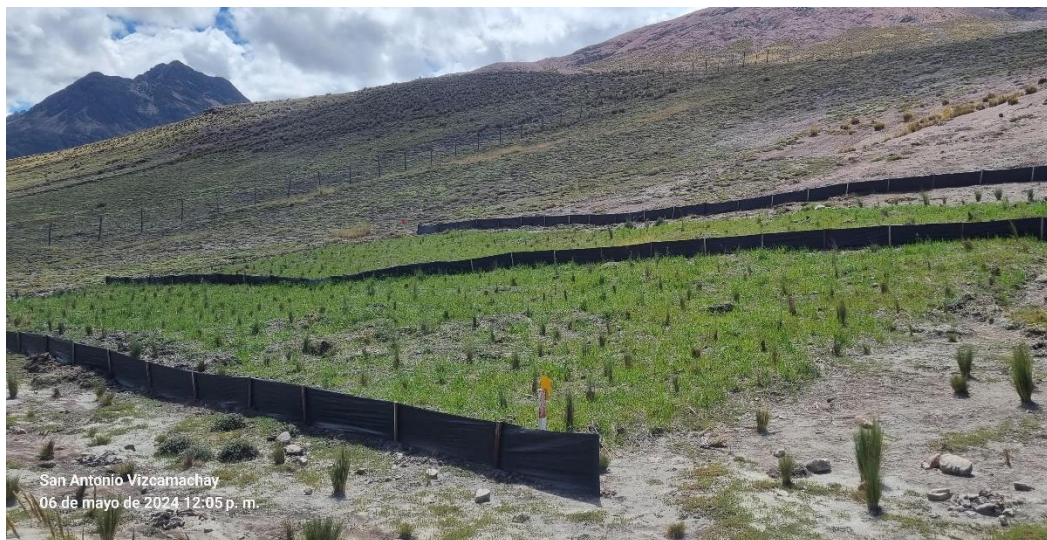
Figura 14

Monitoreo de instalación de esquejes de senecio.

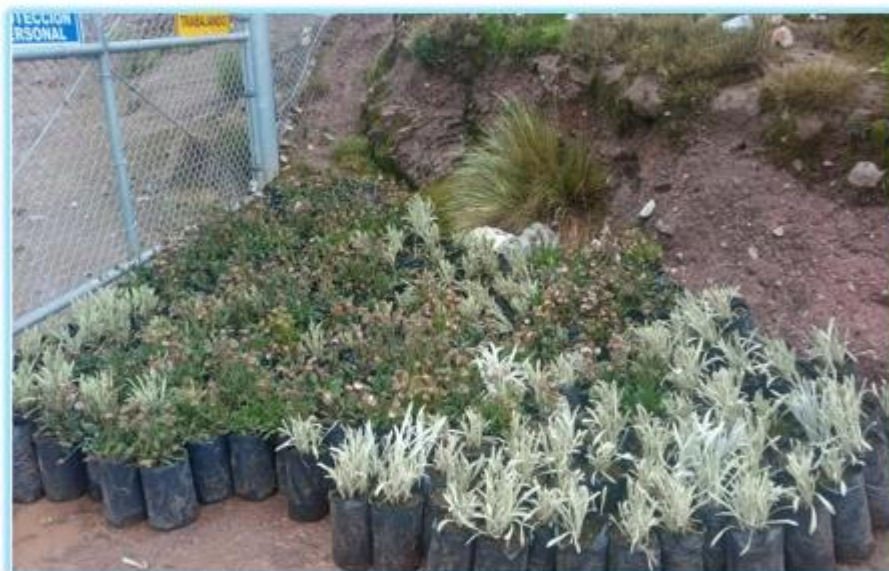
Figura 15

Informe de instalación de ichu y senecio.

COLOCACIÓN DE ESQUEJES DE ICHU Y PLANTUNAS DE SENECIO DE LAS 3 ÁREAS E
INSTALACION DE SILT FENCE.
