Evaluación de las deficiencias del expediente técnico y su influencia durante la ejecución del proyecto rehabilitación del sistema de saneamiento básico en la región Cajamarca

TRABAJO DE SUFICIENCIA PROFESIONAL PARA OPTAR EL TÍTULO PROFESIONAL DE INGENIERO CIVIL

**Lima, Perú
2023**

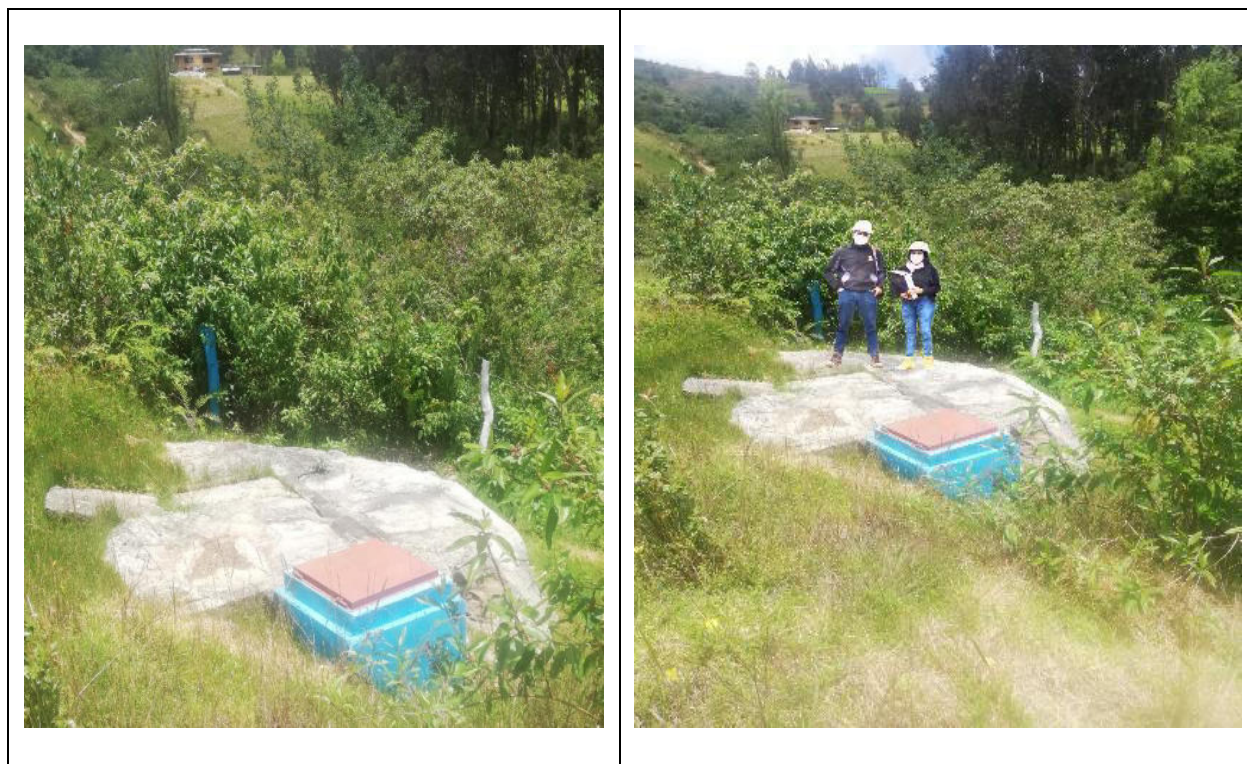
Figura 4

Captación Yerba Buena 01

En la Figura 4, se observa la verificación en campo de los planos, para la reconstrucción de la captación Yerba Buena 01, con el inspector de obra asignado por la Municipalidad Provincial de Celendín.

La captación Yerba Buena N° 01 de la localidad en estudio se encuentran en mal estado, están deteriorados, con presencia de fisuras por consecuencia de la antigüedad que ya han cumplido su periodo de diseño. Respecto a sus cercos perimétricos se encuentran obsoletos es por ello que se plantea la reconstrucción total de la captación.

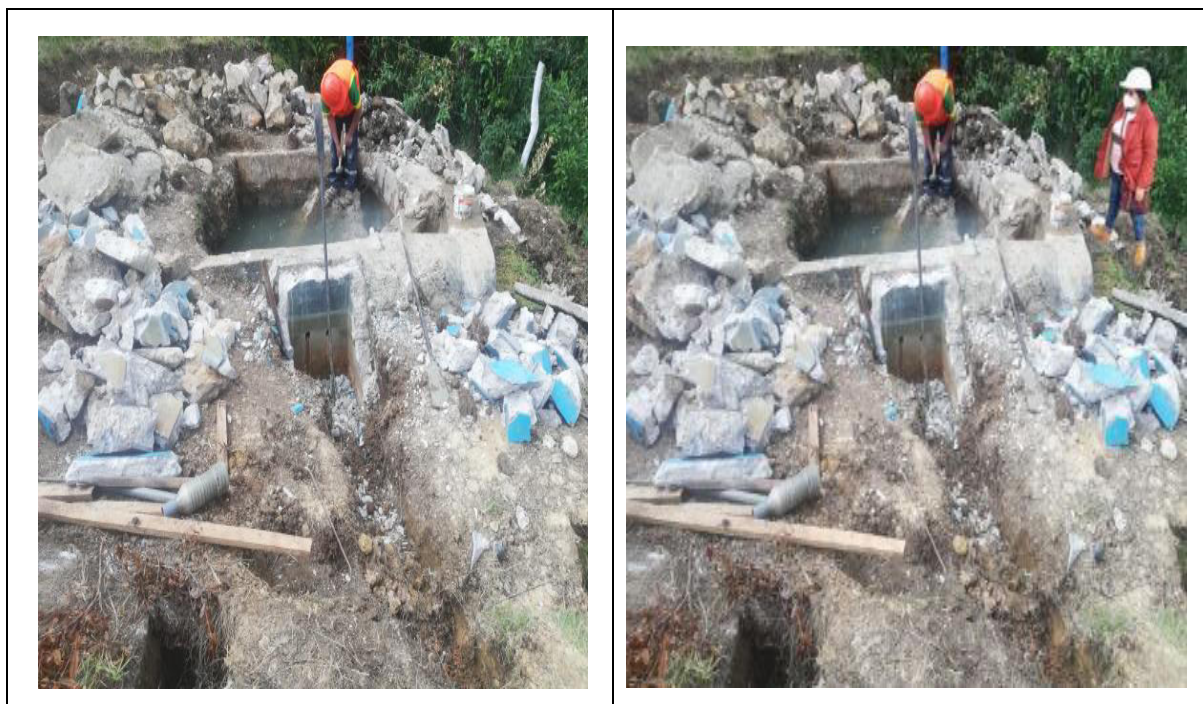
Demolición de la Captación Yerba Buena 01

En la Figura 5 se puede observar la demolición de la captación Yerba Buena N°01, ya que se encontraba en mal estado por el tiempo de vida útil, generando filtraciones y pérdida del agua.

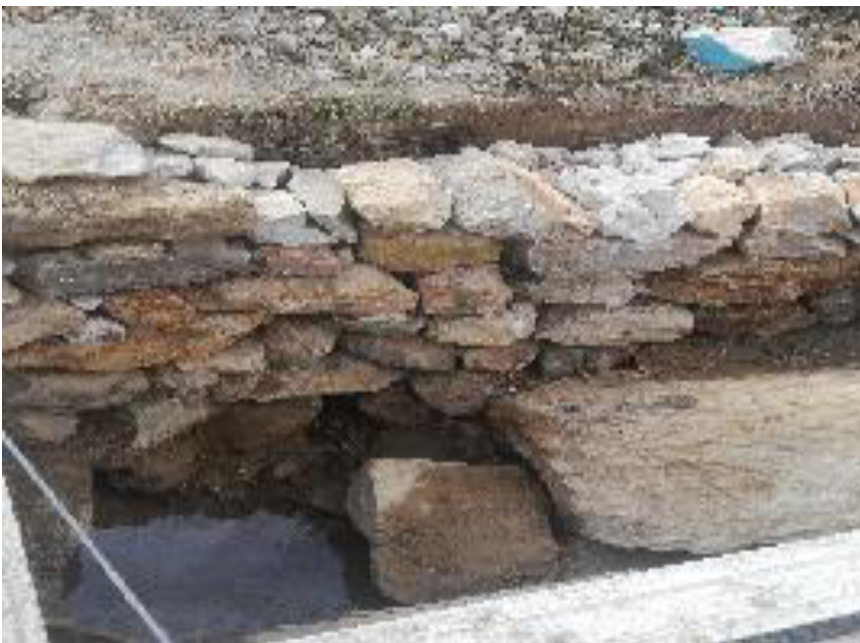
Figura 6

Naciente de la captación Yerba Buena 01

Nota. Se puede apreciar el ojo de agua de la captación Yerba Buena N° 01 la cual no puede ser modificada ya que la vertiente nace de allí de ser modificada se perdería el agua.

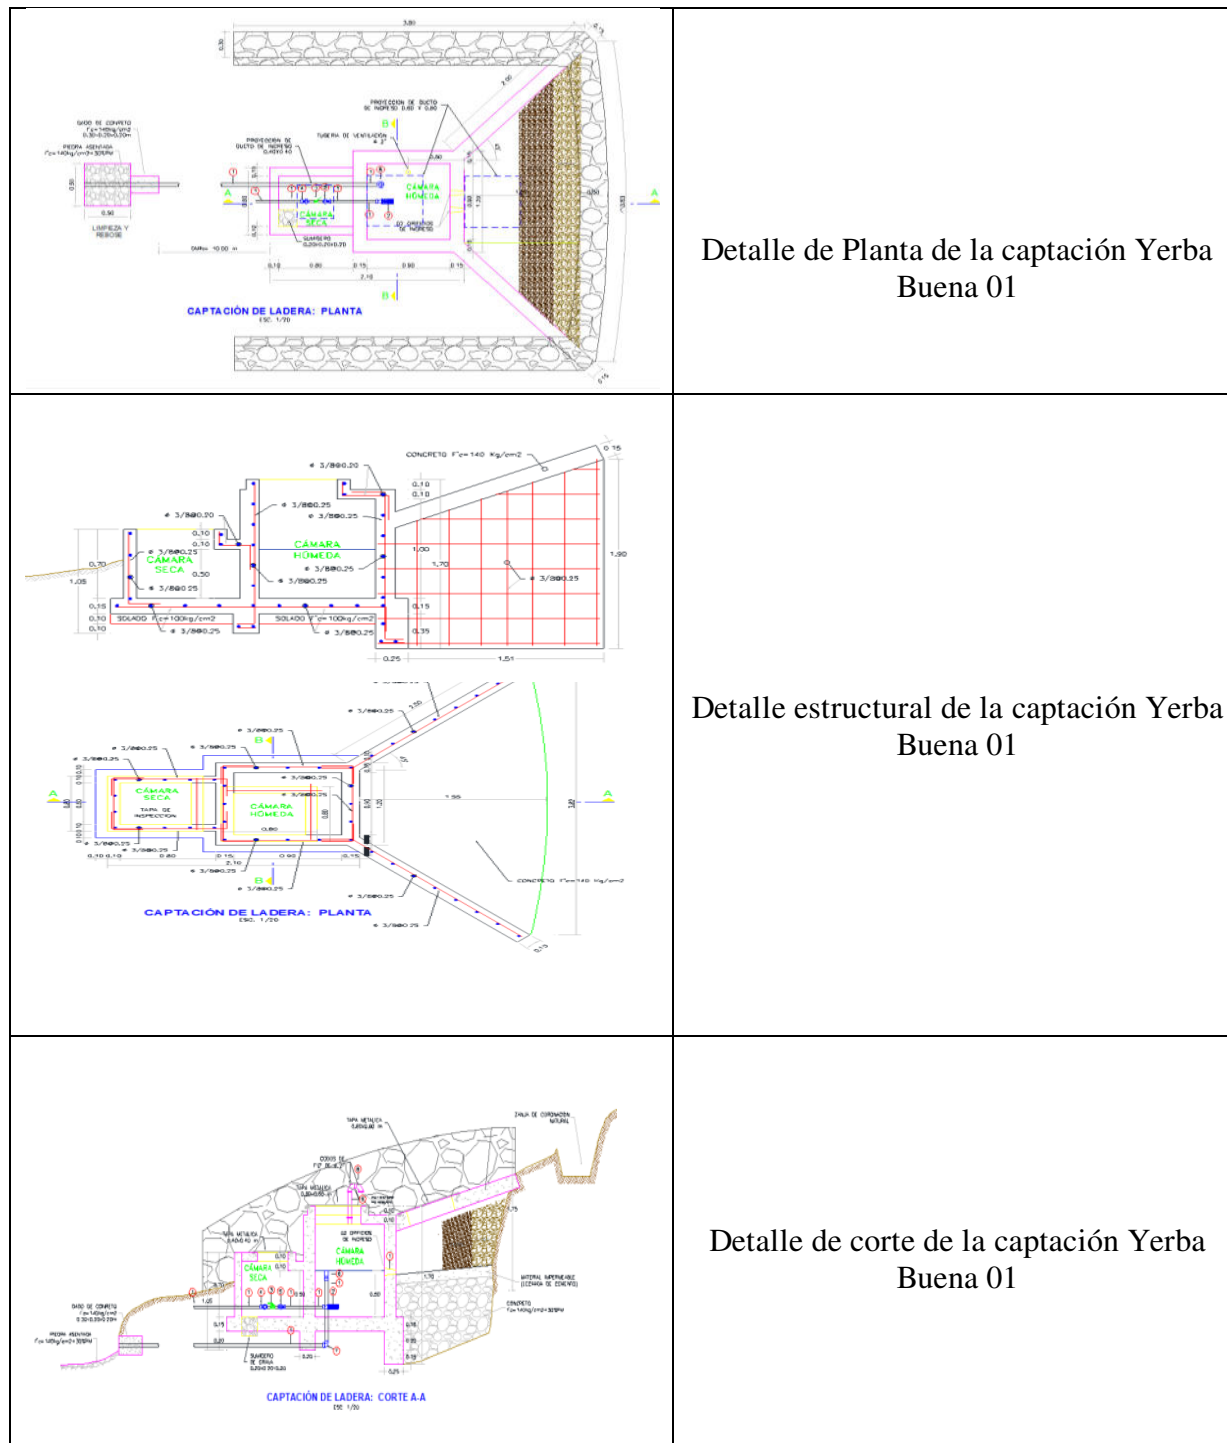
Figura 7

Detalles de la captación de ladera Yerba Buena 01

En la Figura 7, se presentan detalles de la captación Yerba Buena 01 de acuerdo a lo planteado en el expediente técnico, en la cual se diseñó dos aletas con ángulo de 45°, que, al ser ejecutado, generaba una superposición sobre el ojo de agua, generando su pérdida y el desabastecimiento de la población del elemento vital.

Ante ello la entidad ejecutora planteó la modificación de la posición de las aletas y bajo la aprobación del especialista de la contratista, se prosiguió a la reconstrucción de acuerdo a lo encontrado en campo.

Se demostró que las deficiencias en los planos del documento principal, influyeron en la ejecución del proyecto como es el caso en la captación Yerba Buena 01, que se encontró una captación difusa en campo, al ejecutarse como se tenían los planos se presentó incompatibilidades generando la pérdida del ojo de agua y que los principales beneficiarios no cuenten con dicho recurso vital, para ello se planteó la modificación del diseño de las aletas de captación de ángulo de 45°, la cual fue aprobada y ejecutada con el cambio a ángulo de 90° para darle la funcionalidad de acuerdo a lo encontrado en campo.

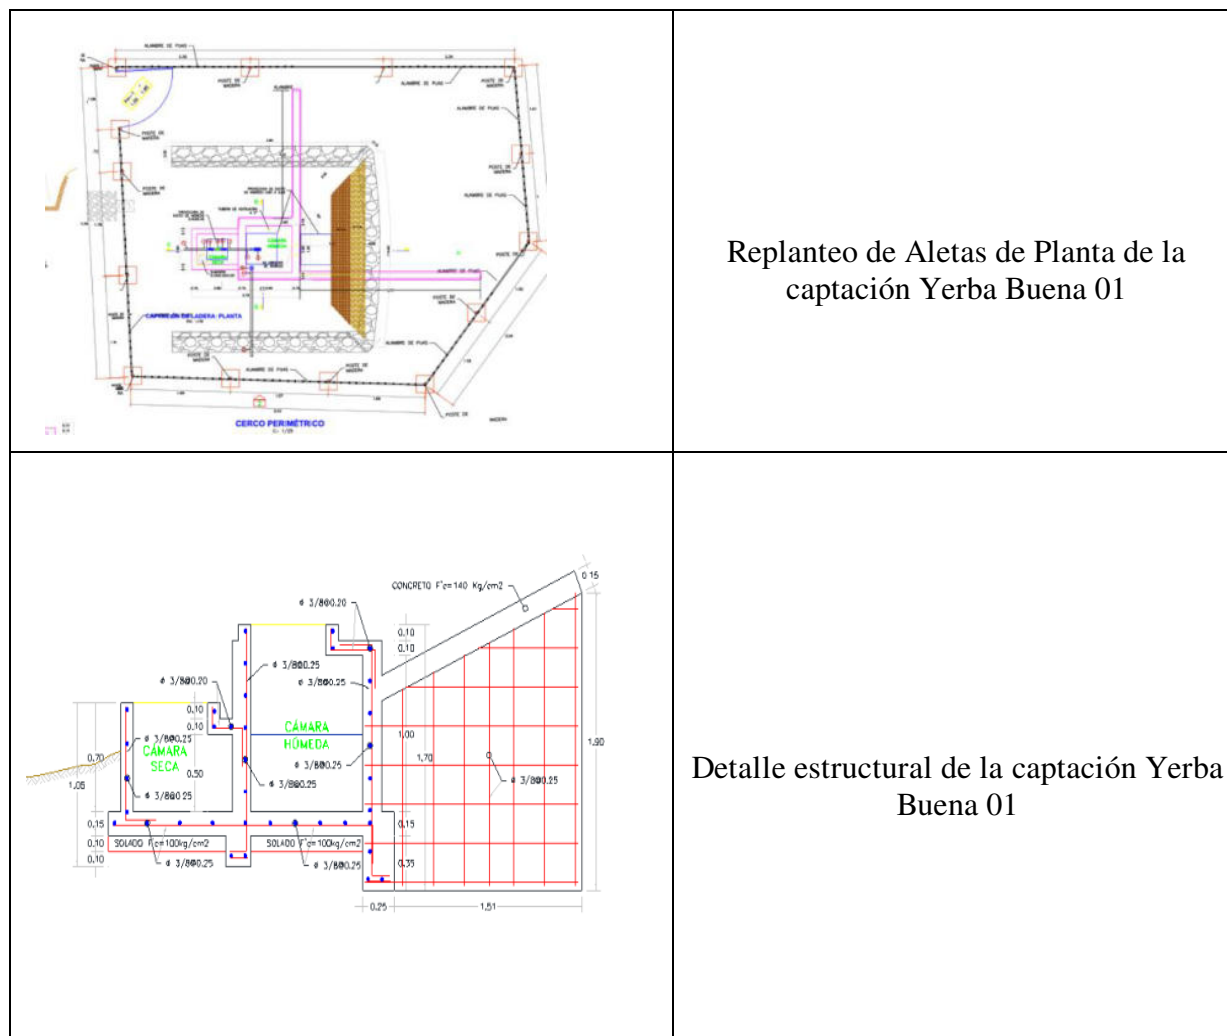
Figura 8

Replanteo de captación de ladera Yerba Buena 01

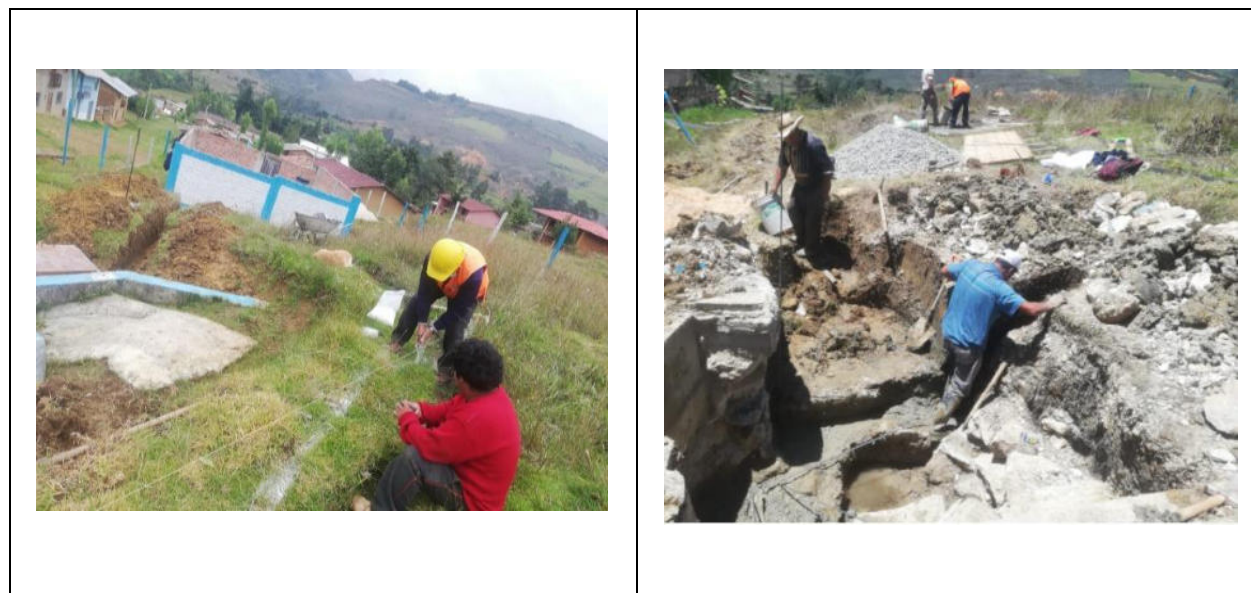
Figura 9

Trazo y replanteo de captación Yerba Buena 01

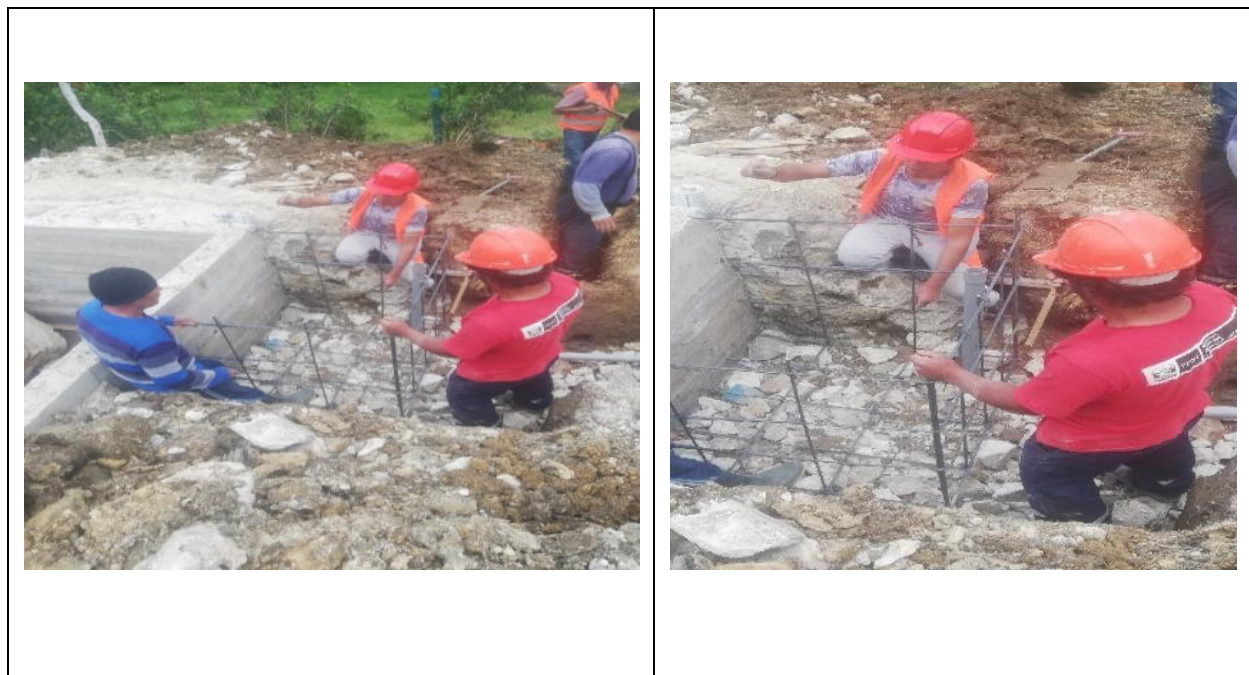
Figura 10

Enmallado de captación Yerba Buena 01

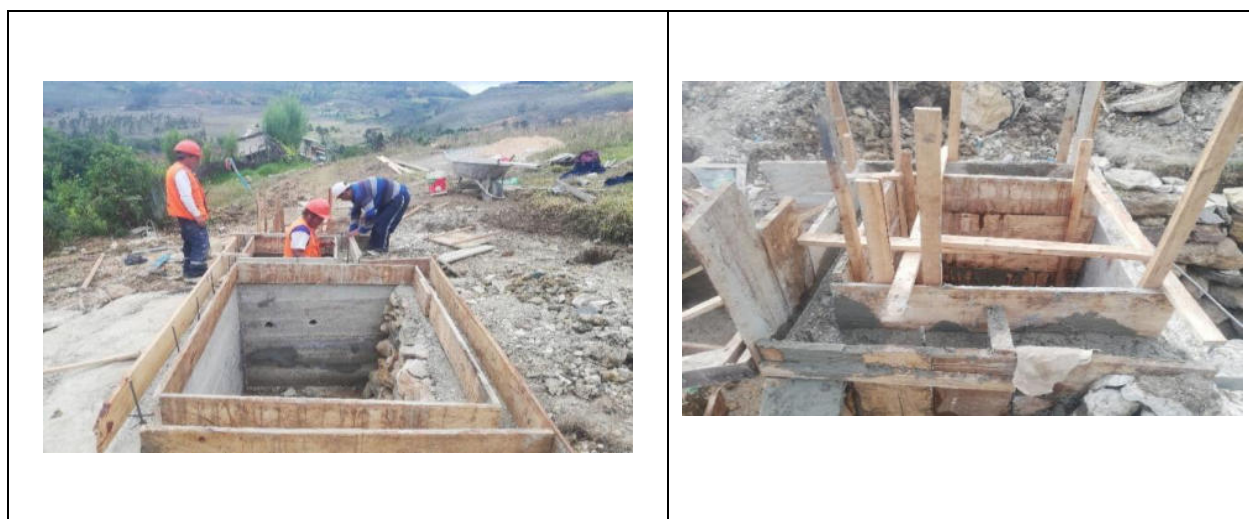
**Figura 11**

Encofrado y vaciado de captación Yerba Buena 01

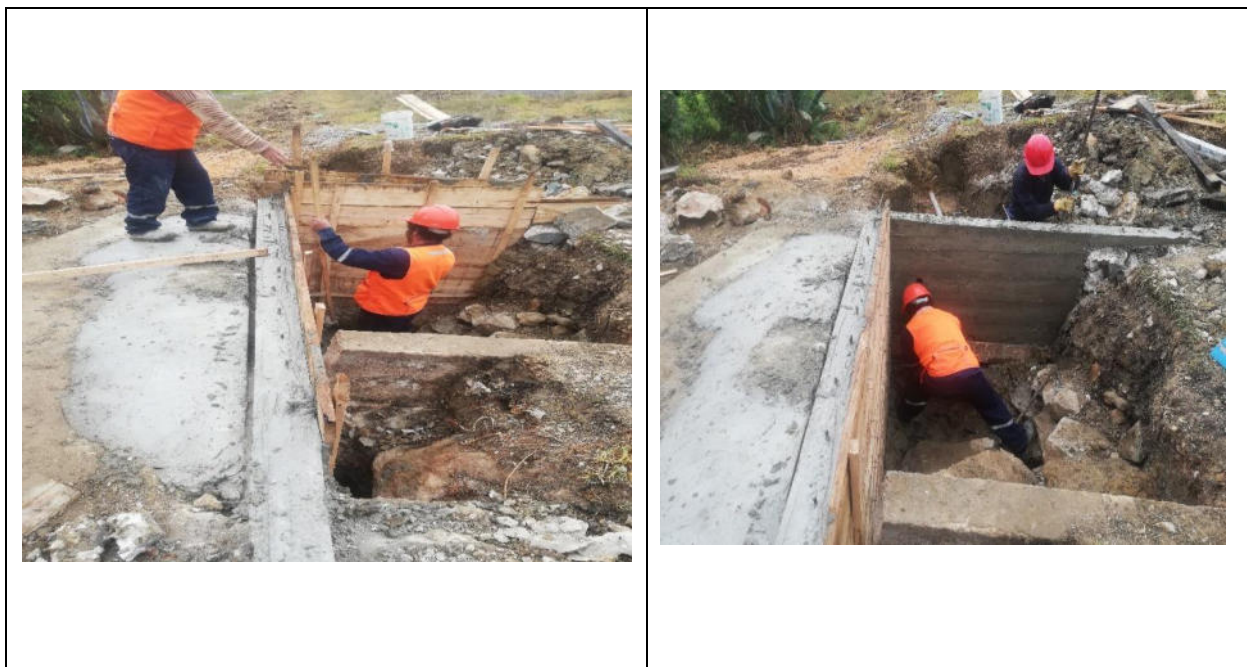
Figura 12

Desencofrado de captación Yerba Buena 01

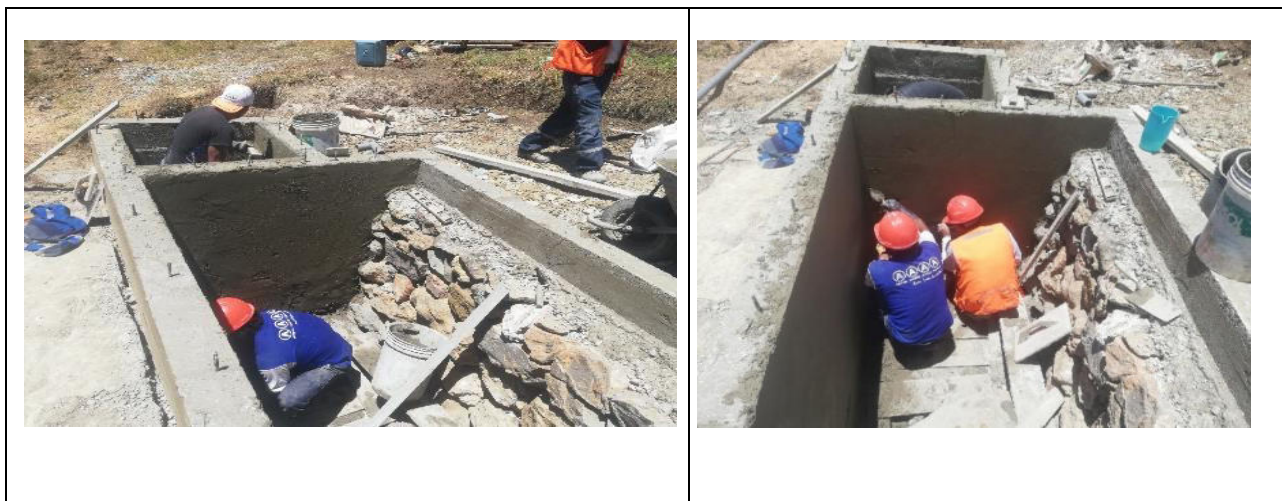
**Figura 13**

Tarrajeo de la captación replanteadada

Nota. Tarrajeo de la captación replanteadada. Tomado del informe de residente.

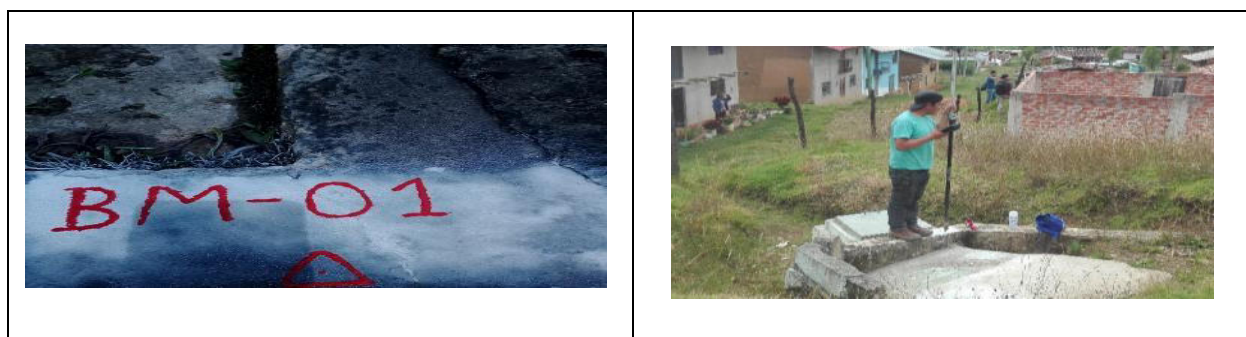
Figura 14

BM 01 Topografía

Nota. Se observa el BM 01 levantamiento topográfico. Tomado del informe del residente.

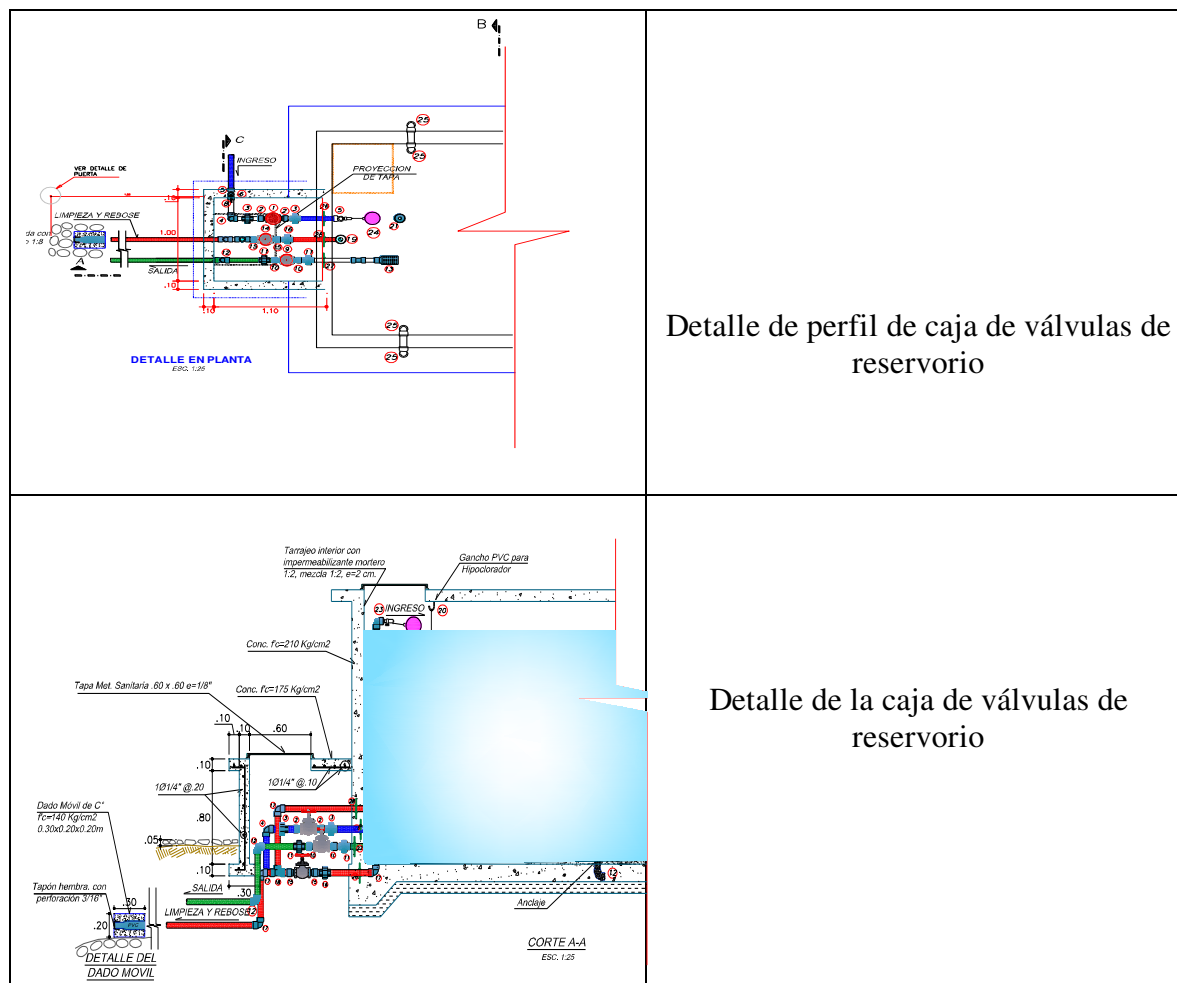
Figura 15

Detalles del reservorio

Detalle en planta de reservorio

Nota. Se observa detalles del reservorio. Tomado del expediente técnico

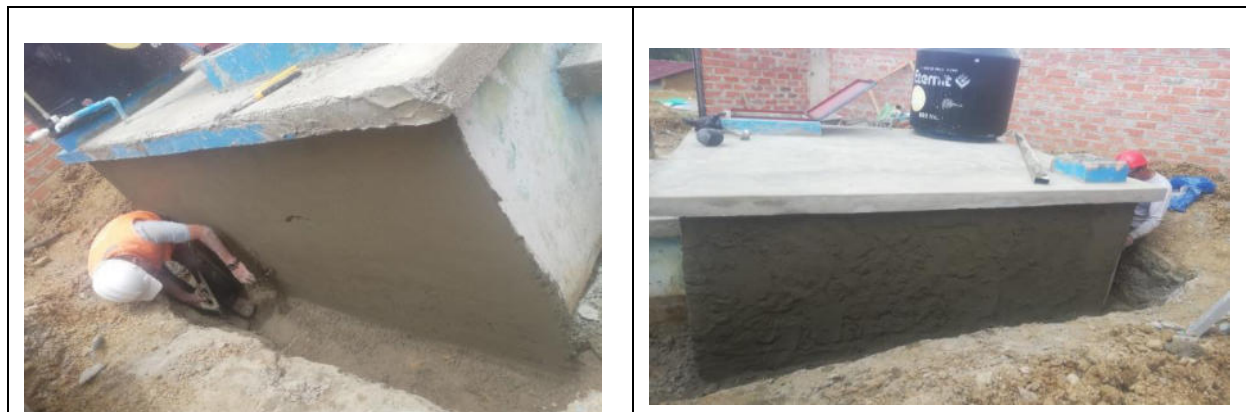
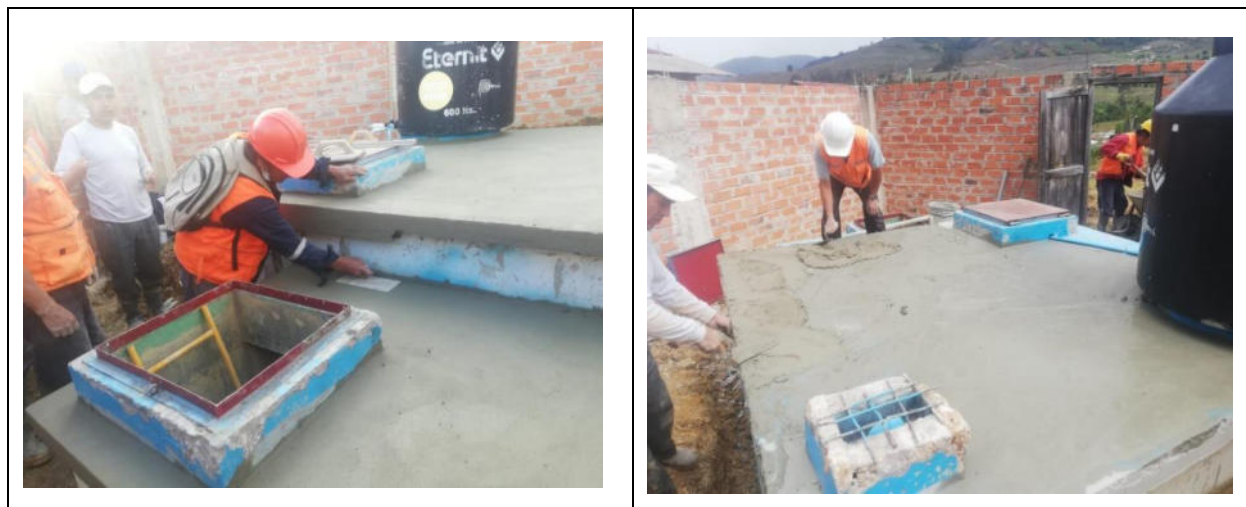
Figura 16

Tarraqueo del reservorio

Nota. Se observa el tarrajeo del reservorio. Tomado del informe del residente.

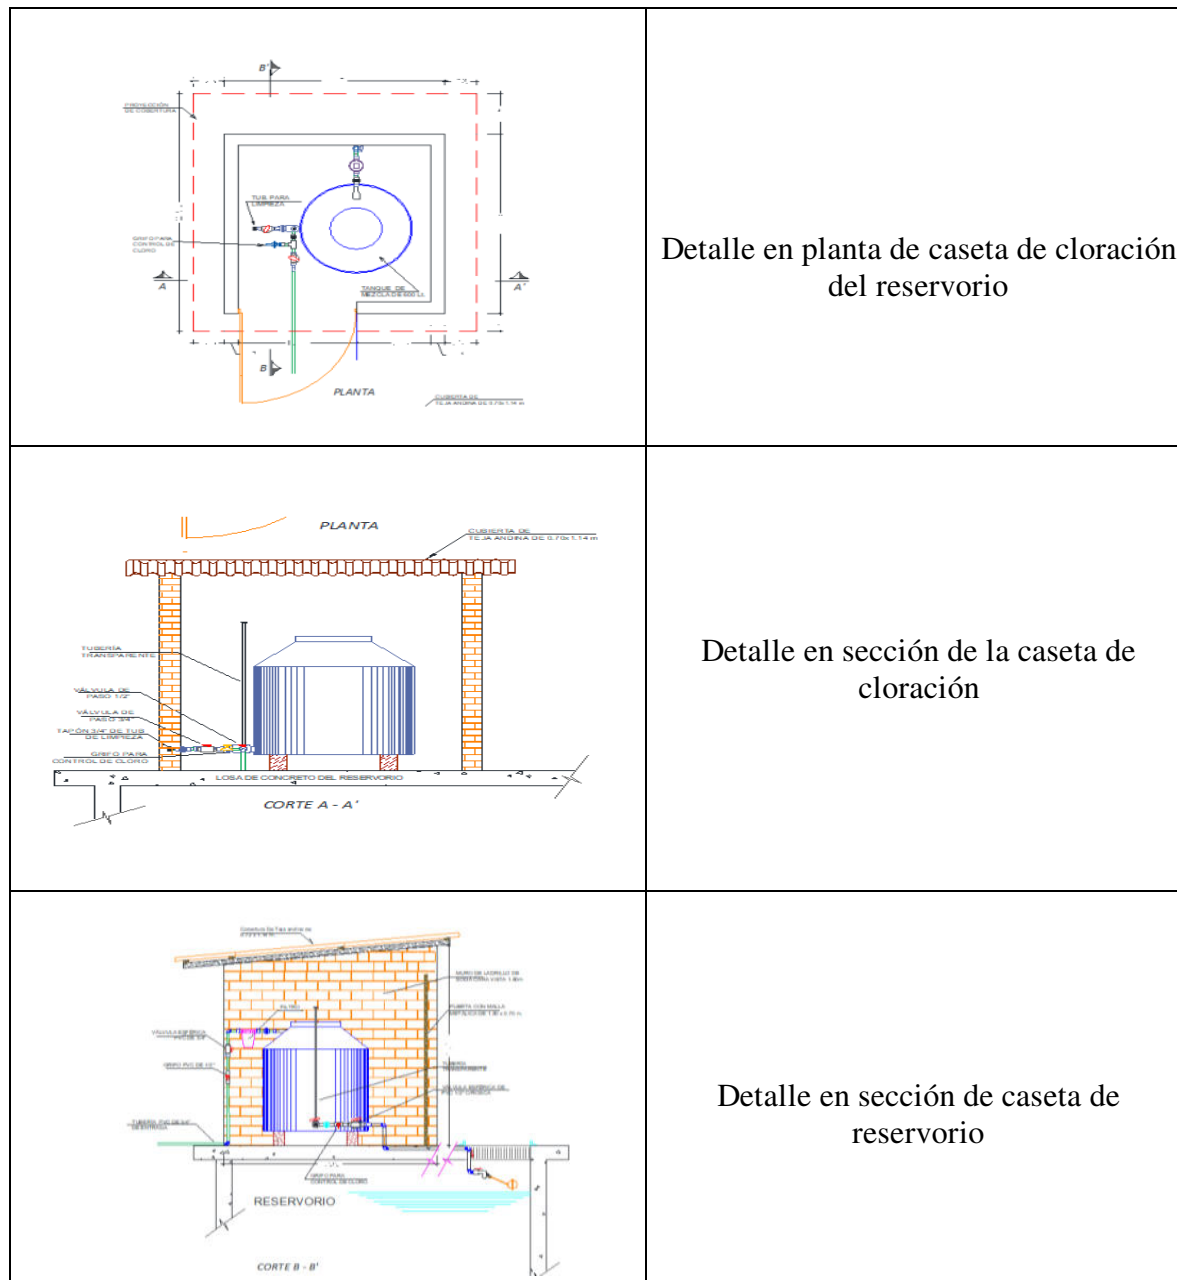
Figura 17

Detalles de caseta de cloración

Nota. Se observa detalles de caseta de cloración. Tomado del expediente técnico

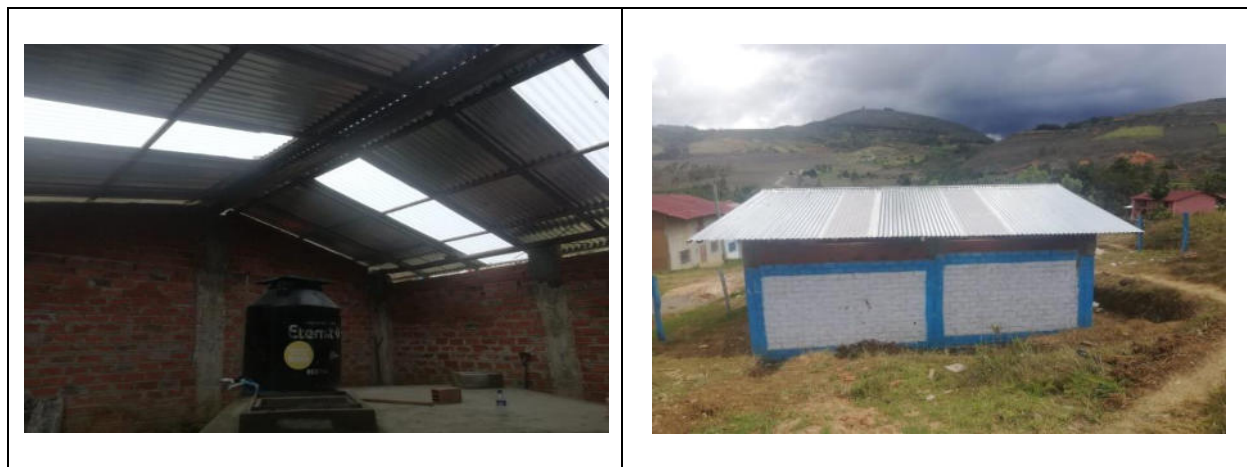
Figura 18*Construcción de caseta de cloración*

Nota. Se observa la construcción de la caseta de cloración modificada bajo aprobación del residente y el inspector de obra.

RESIDENTE	INSPECTOR
<p>Mediante asiento N° 03 de fecha 10/02/2021 del residente Se realizó una reunión con el comité del JASS, en el cual en mutuo acuerdo con la comunidad manifestaron que se de factibilidad al presupuesto destinado para la caseta de cloración, ya que ellos ya tienen muros y columnas en todo el perímetro del reservorio la cual necesita ser levantada para el techado en su totalidad de acuerdo al área existente. La caseta de cloración de según los planos del documento principal cuenta con las medidas correspondientes de 2.09 m X 2.00 m lo cual no tiene relación en campo, existiendo discrepancia ya que se superpone sobre el tubo de ventilación y la tapa del reservorio, por todo lo mencionado se pretende realizar un adicional deductivo vinculante y de no cubrir con el presupuesto para la caseta de cloración se solicita adicional de obra ya que es de beneficio para la población.</p>	<p>Mediante asiento N° 04 del Inspector, de fecha 10/02/2021, da la aprobación al residente para realizar el adicional deductivo vinculante de obra.</p>

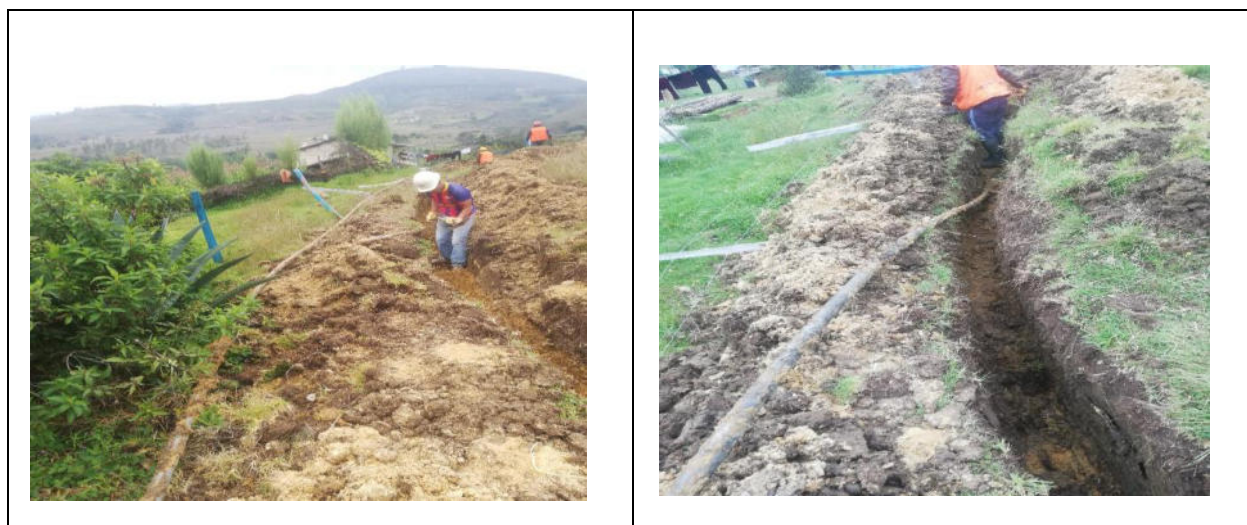
Al realizarse la ejecución en campo se encontró que el diámetro de la tubería era de 2” de acuerdo a estudios anteriores y cumpliendo con el funcionamiento adecuado. En el expediente técnico se planteó el cambio de la línea de conducción por el tiempo de vida útil que generó filtraciones en el tramo de la tubería hacia el reservorio, en la figura 19 se muestra en la tubería existente antigua de diámetro 2”.

Figura 19*Línea de conducción antigua 2"*

RESIDENTE	SUPERVISOR
<p>Mediante asiento N° 07 del residente, de fecha 12/02/2021, Se encuentra en campo que la tubería existente es de Ø 2" desde la captación Yerba Buena 01 hasta el reservorio con una longitud de 45 ml, se solicita absolver la consulta si se realiza la colocación de acuerdo al expediente Ø 1" o de acuerdo a lo encontrado en campo también la población se encuentra en disconformidad si se reduce el diámetro de la tubería.</p>	<p>Mediante asiento N° 08 del Inspector, de fecha 10/02/2021, da la aprobación al residente colocar la tubería de Ø 2"</p>

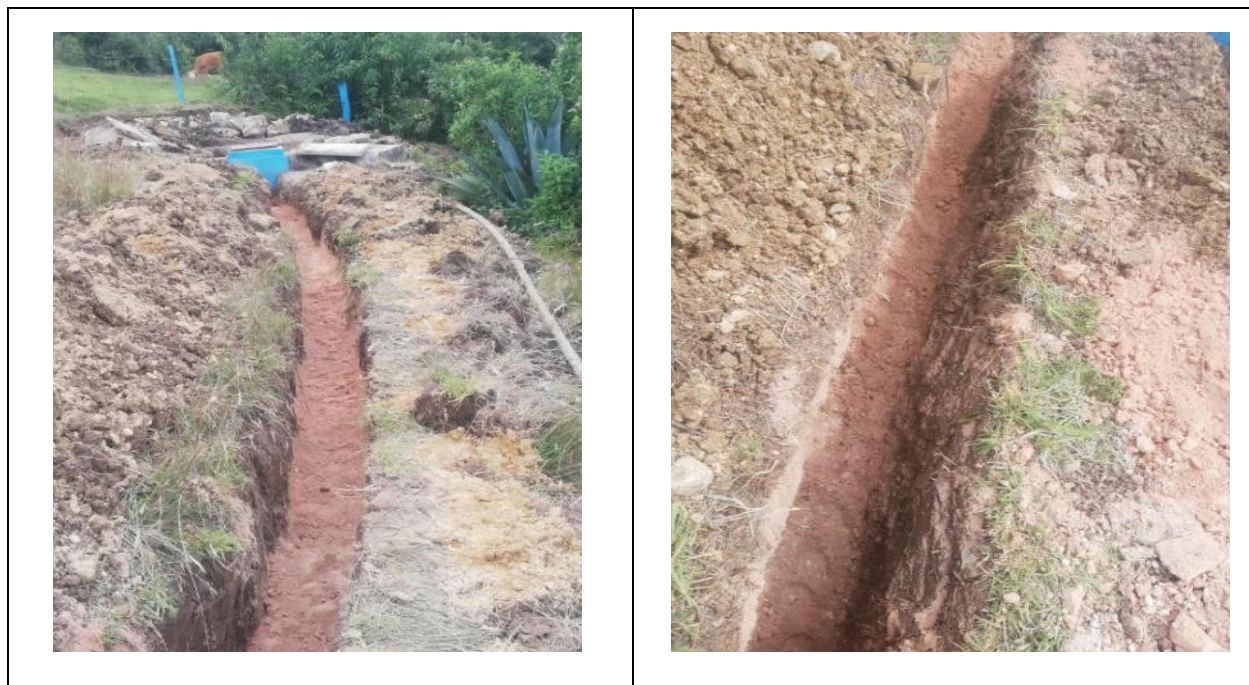
Figura 20

Colocación de cama de apoyo para línea de conducción

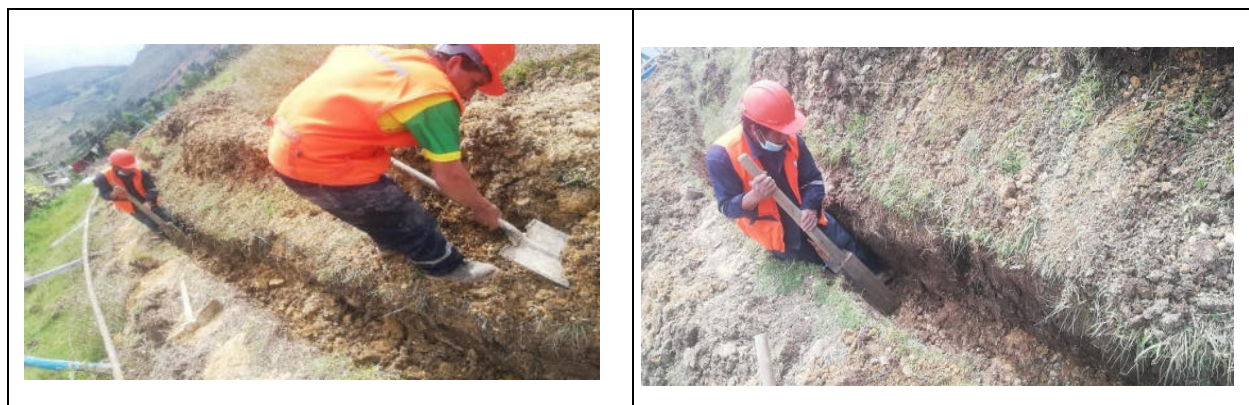
Figura 21

Compactado de cama de apoyo en la línea de conducción

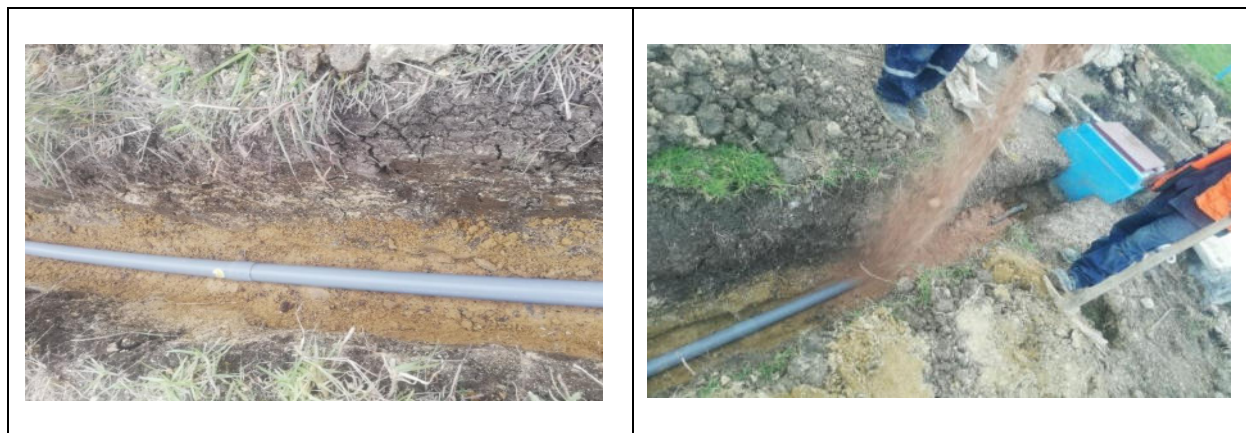
Figura 22*Colocación de tubería 2"*

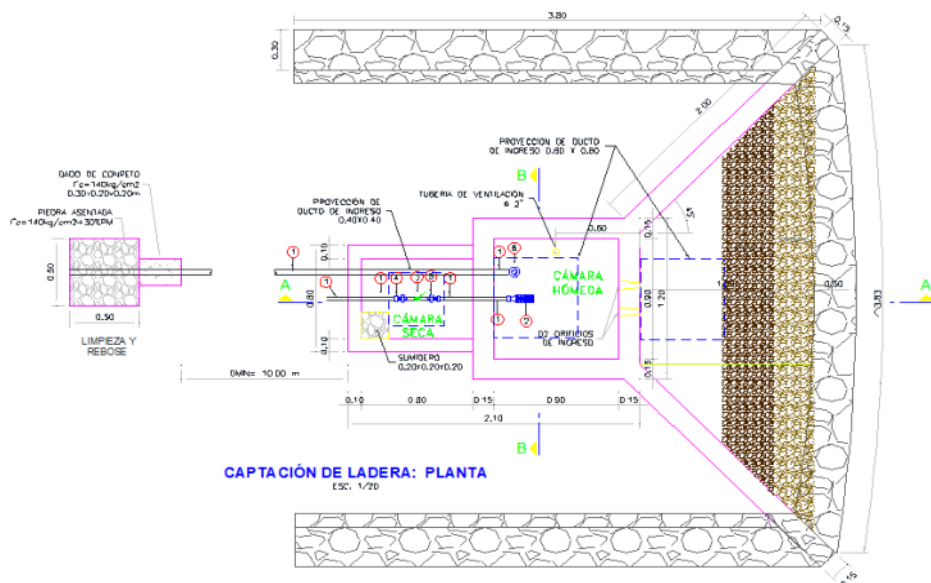
ANEXO1: Captación de ladera en planta de expediente técnico

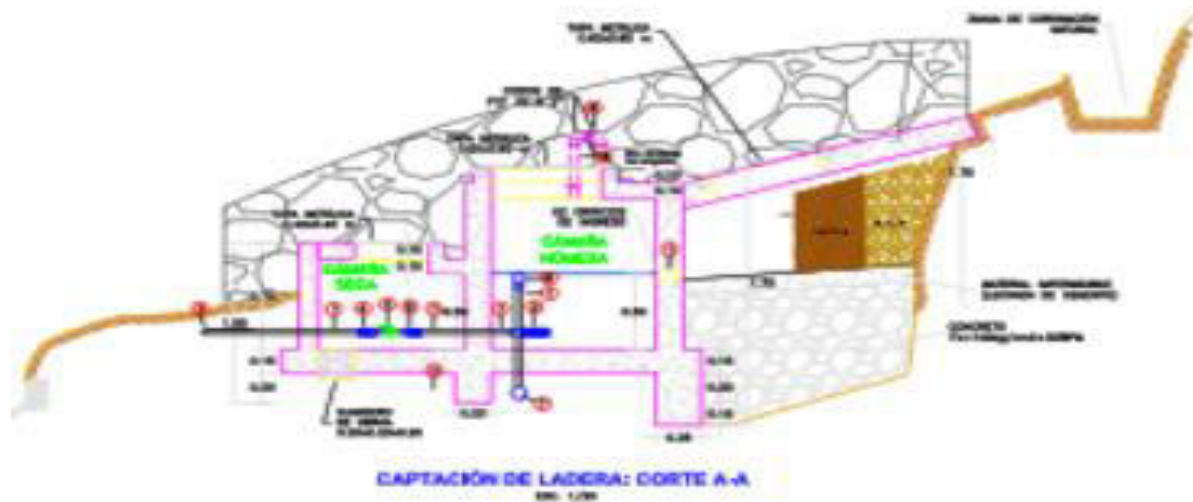
ANEXO 6: Detalle en corte la captación replanteada

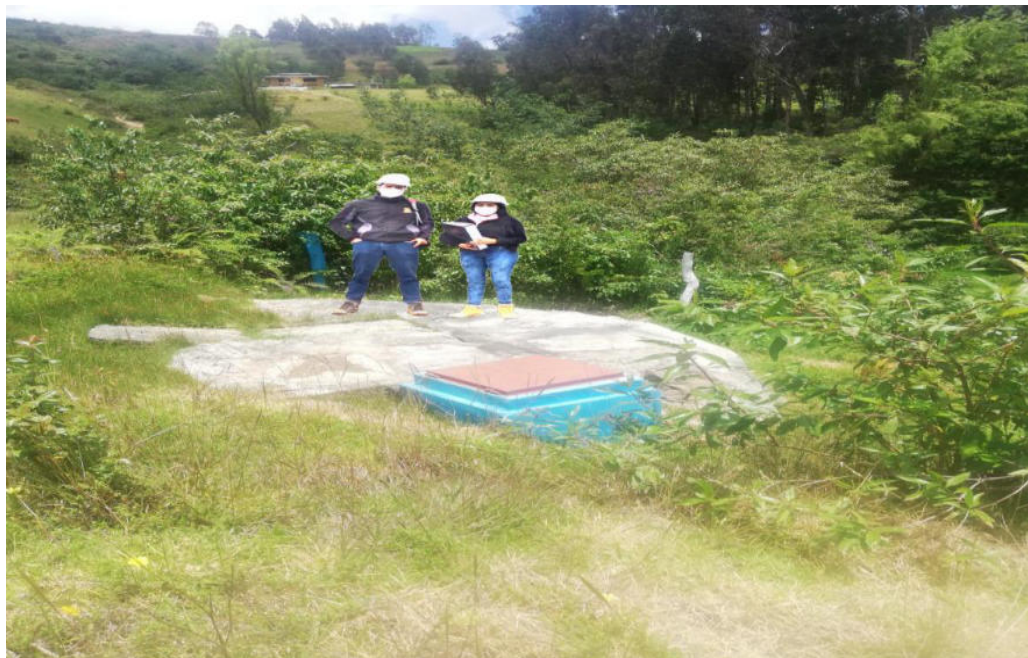
ANEXO 7: Detalle en corte la captación replanteadada

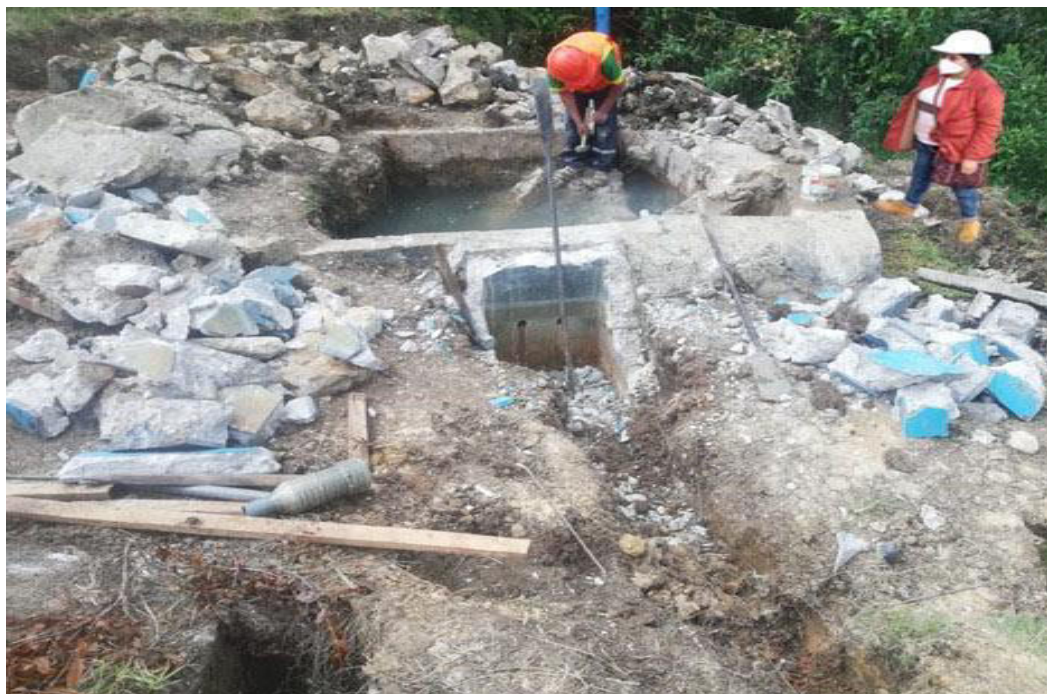
**ANEXO 8: Demolición de la captación**

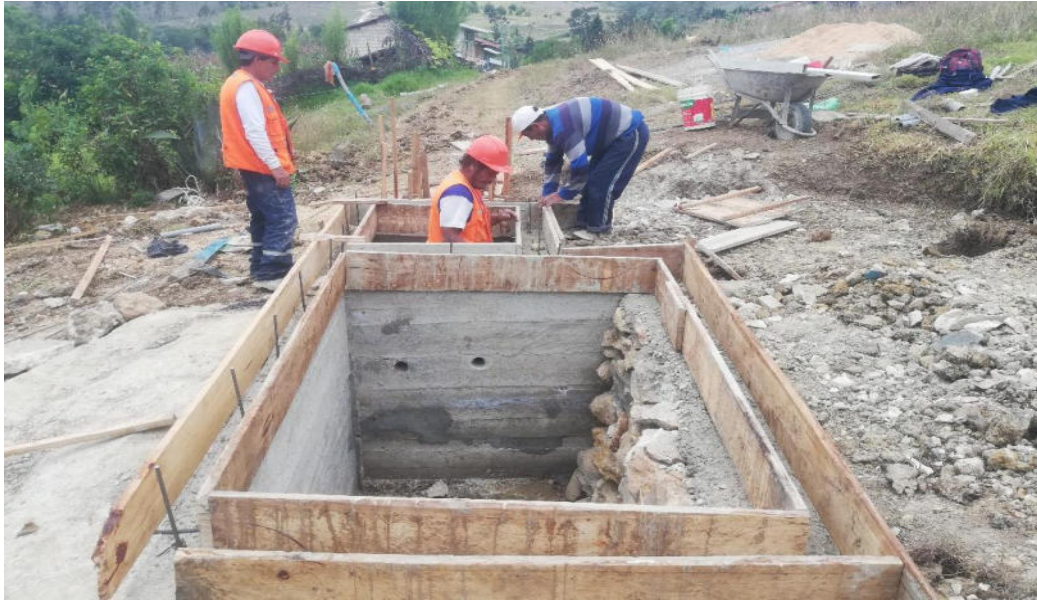
ANEXO 9: Encofrado de captación replanteada

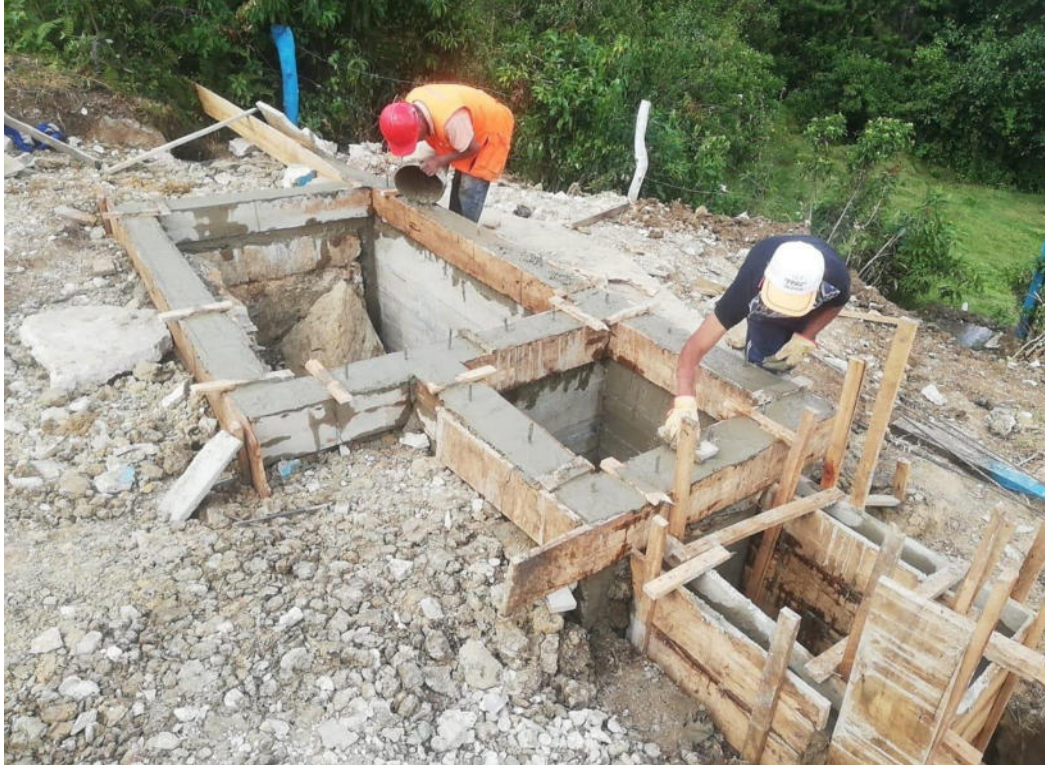
**ANEXO 10: Llenado de concreto en la captación replanteada**

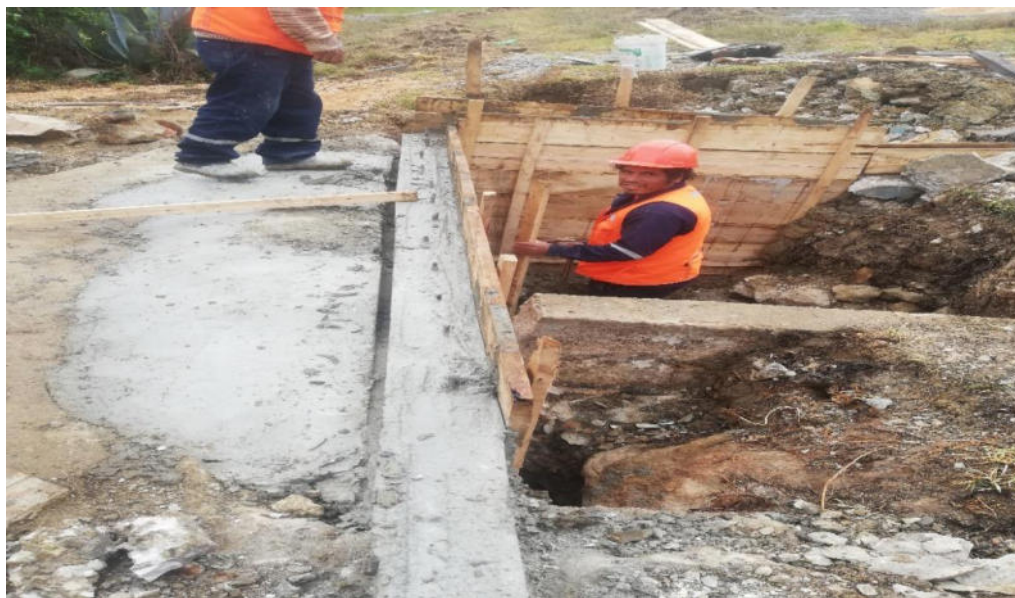
ANEXO 11: Desencofrado de captación replanteada
