Evaluación de las deficiencias del expediente técnico y su influencia durante la ejecución del proyecto rehabilitación del sistema de saneamiento básico en la región Cajamarca

TRABAJO DE SUFICIENCIA PROFESIONAL PARA OPTAR EL TÍTULO PROFESIONAL DE INGENIERO CIVIL

**Lima, Perú
2023**

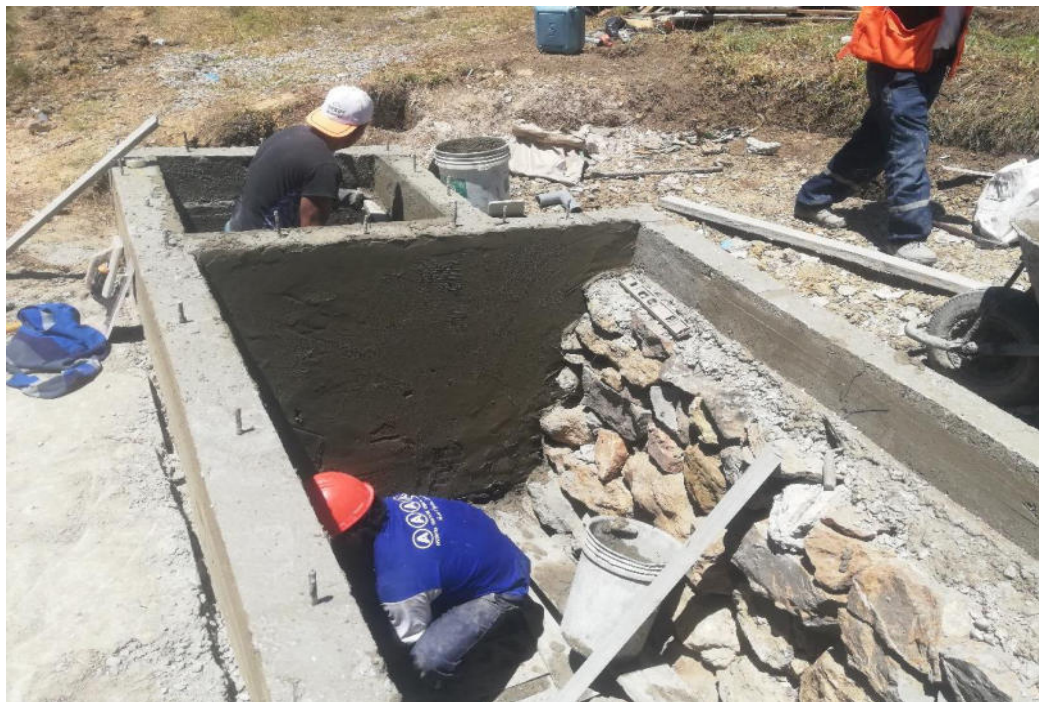
**ANEXO 12: Tarrajeo de captación replanteada**

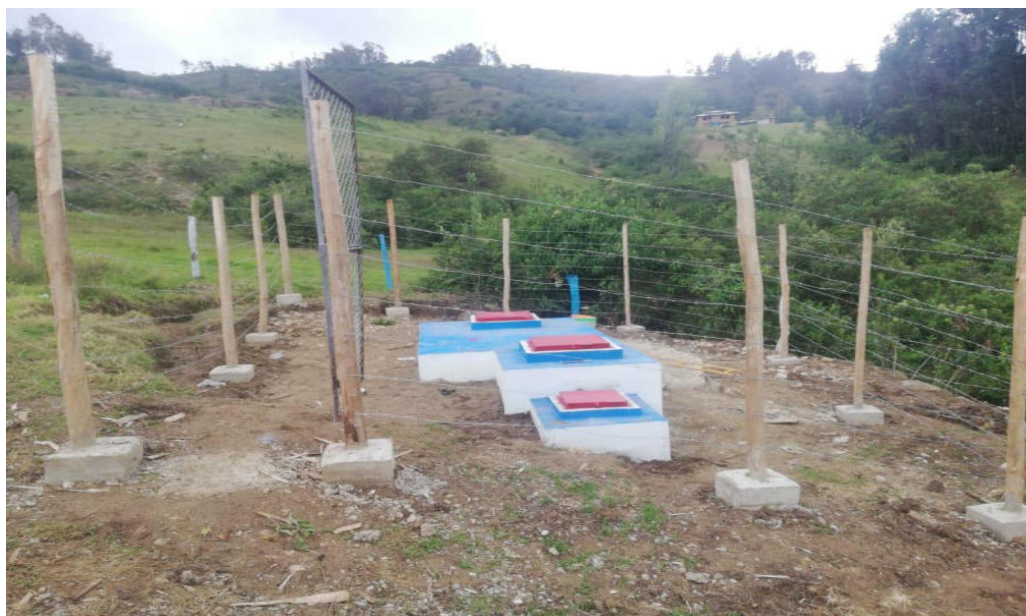
ANEXO 13: Pintado de Captación Yerba buena 01

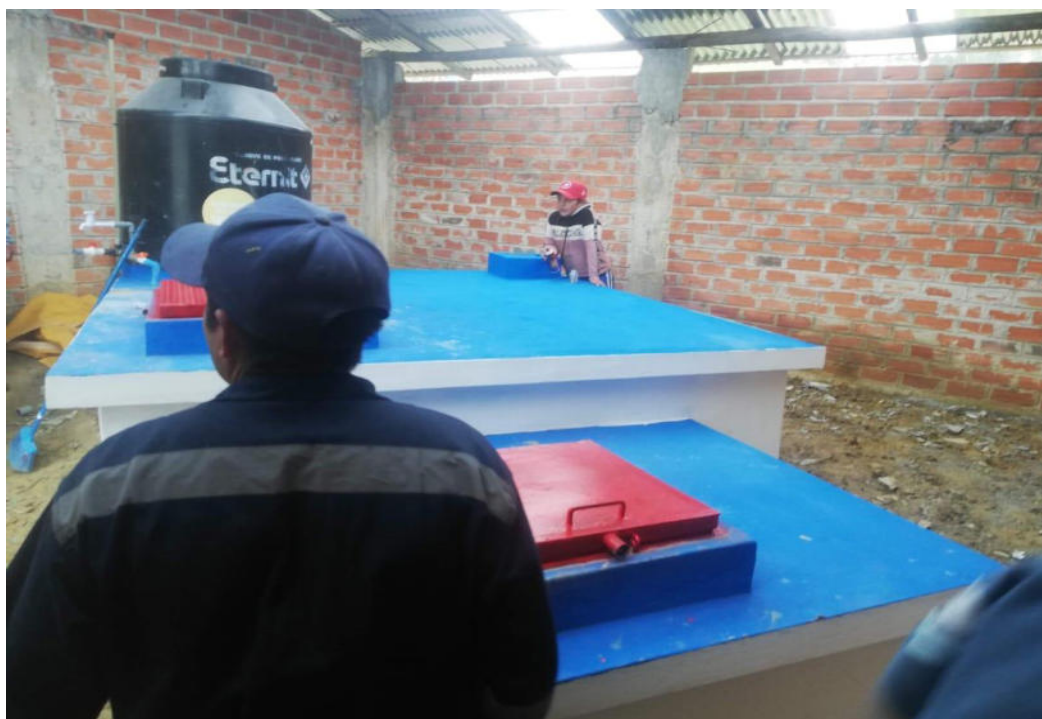
**ANEXO 14: Pintado de reservorio**

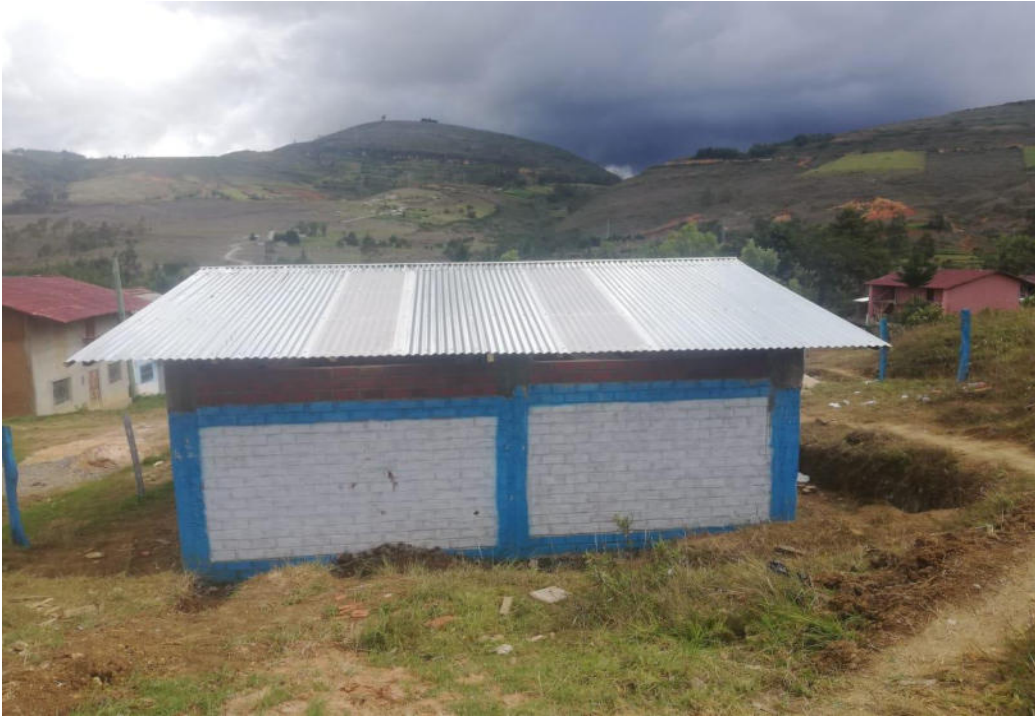
ANEXO 15: Techado de Reservorio

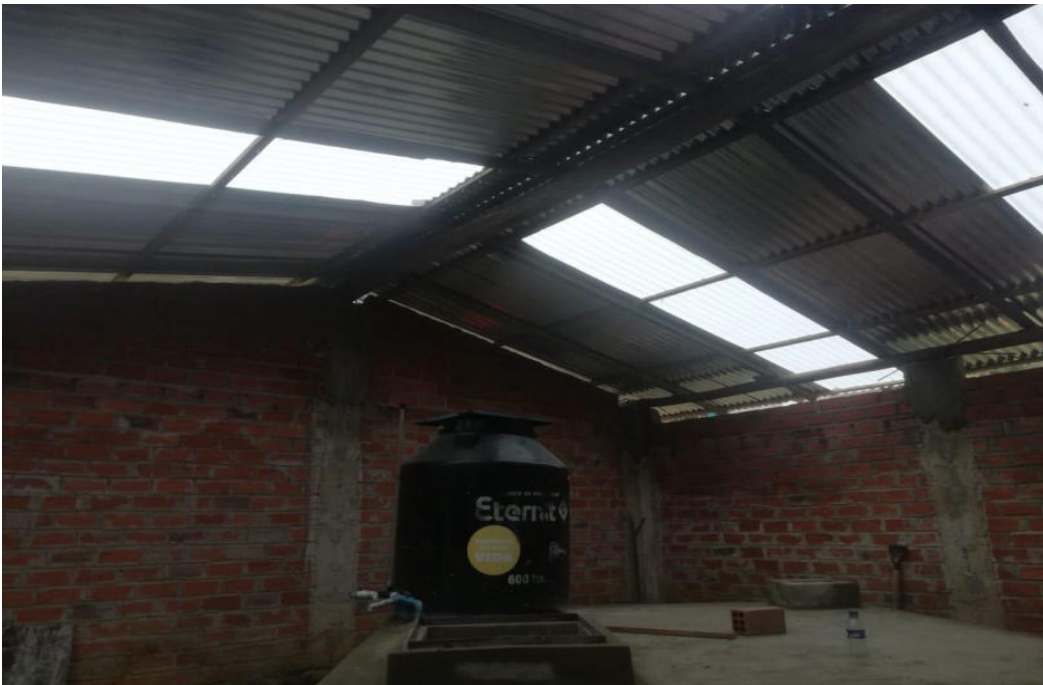
ANEXO 16: Techado de Reservorio
