FACULTAD DE INGENIERÍA

Evaluación de la infraestructura vial para el mejoramiento de
transitabilidad peatonal y vehicular en avenidas Velasco Alvarado y
Micaela Bastidas - Villa el Salvador

TRABAJO DE SUFICIENCIA PROFESIONAL PARA OPTAR EL
TÍTULO PROFESIONAL DE INGENIERO CIVIL

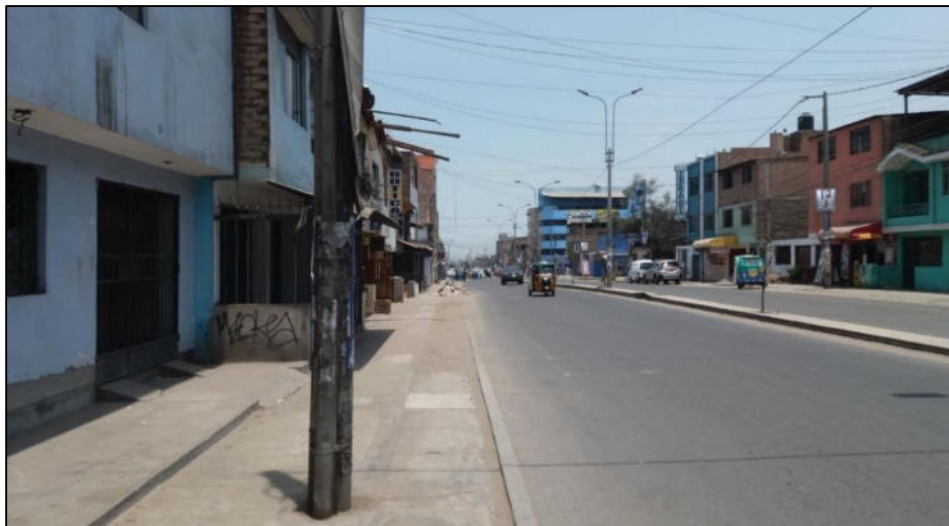
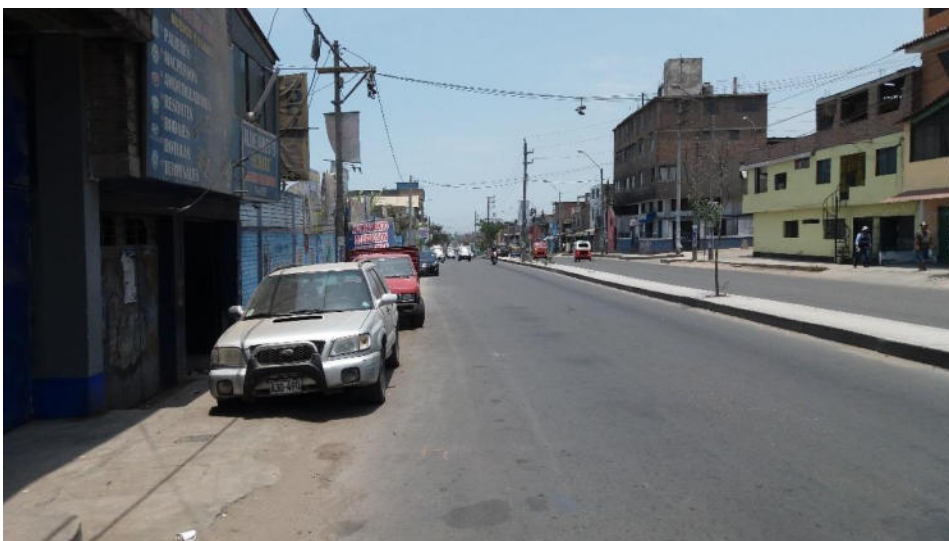
Figura 9

Visualización del estado actual del pavimento en Avenida Micaela Bastidas.

Visualización del estado actual del pavimento en avenida Micaela Bastidas.

Por otro lado, la av. Micaela Bastidas, presenta también un ancho de calzada aproximado de 6.60m. Cuenta con 2 carriles por sentido diferenciado por un separador central, además cuenta con pavimento mixto de regular estado de conservación. El estado de pavimento se identifica como regular con fisuras longitudinales finas y desprendimiento puntual en las zonas laterales cercano a las veredas, sin aparición de la base granular.

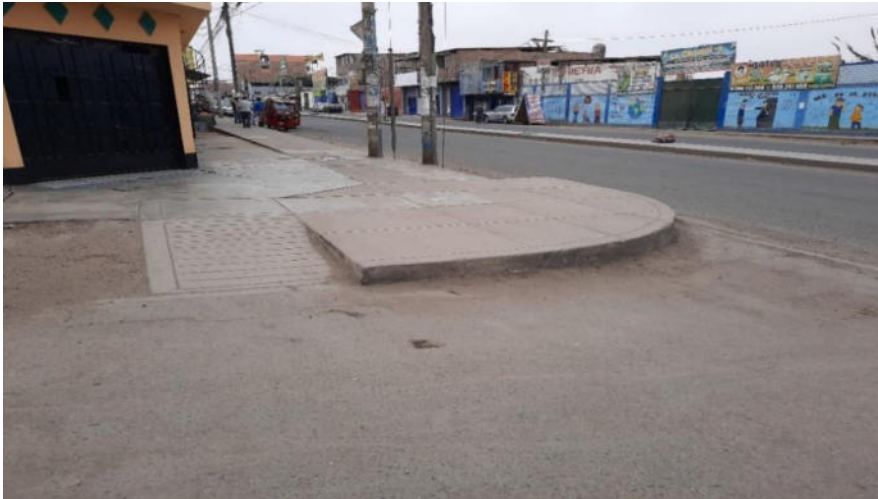
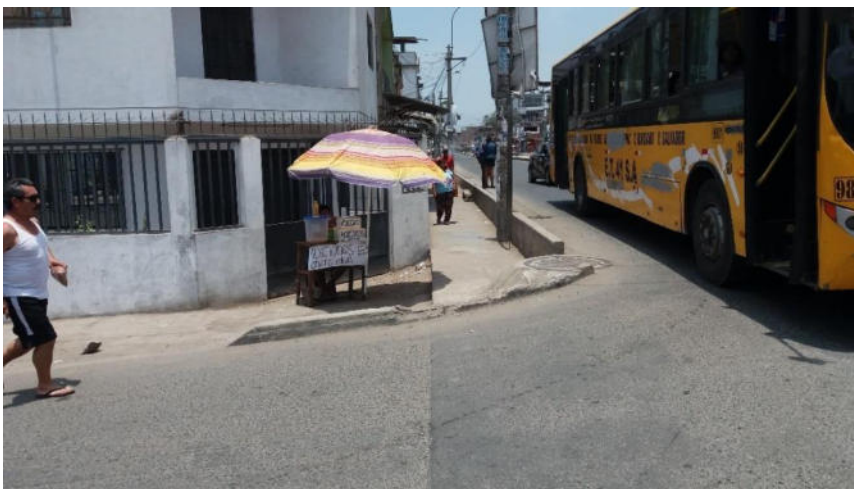
Figura 12

Estado actual de la escasez de señalización horizontal y vertical en la intersección de la avenida Micaela Bastidas con avenida Villa del Mar.

Cabe resaltar además que en estas avenidas no se cuenta con intersecciones semaforizadas tanto para usuarios vehiculares ni tampoco peatonales, asimismo tampoco se visualizan señalizaciones horizontales ni tampoco verticales o en su defecto no se encontraban bien implementadas. Lo cual es un evidente problema ya que la zona se vuelve muy propensa a diversos accidentes de tránsito que involucran a peatones y a usuarios de vehículos. Este problema se identifica en las intersecciones de las avenidas Micaela Bastidas con las avenidas Villa del Mar y Arriba Perú, en donde se identifica una gran cantidad de comercio debido a la presencia de un mercado popular, además que se percibe la existencia de un colegio donde concurren una gran cantidad de escolares y por último un centro de salud.

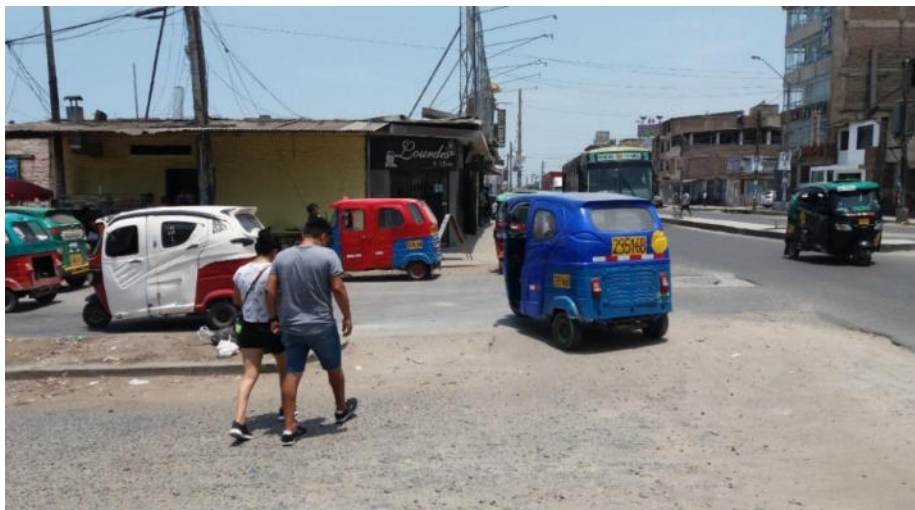
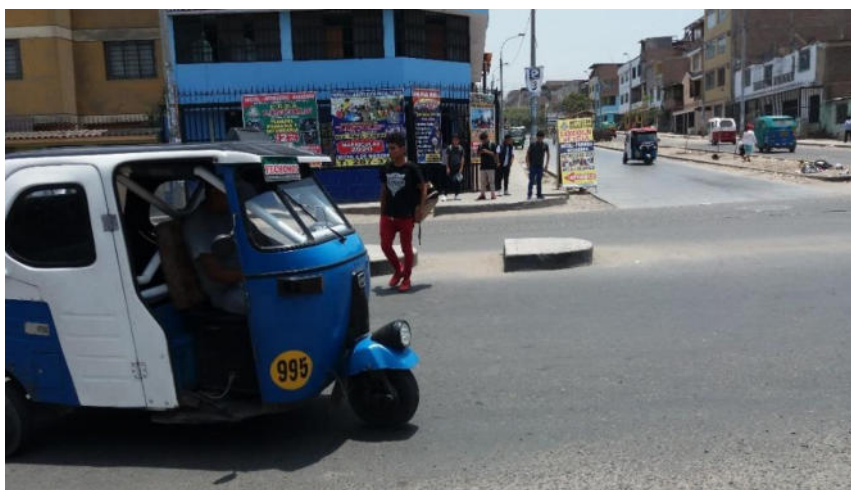
Figura 13

Estado actual de la escasez de semaforización peatonal y vehicular en la intersección de la avenida Micaela Bastidas con avenida Arriba Perú.

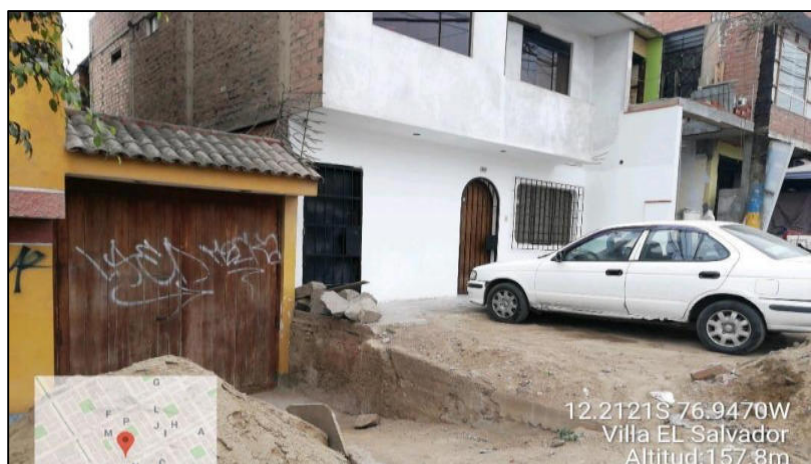
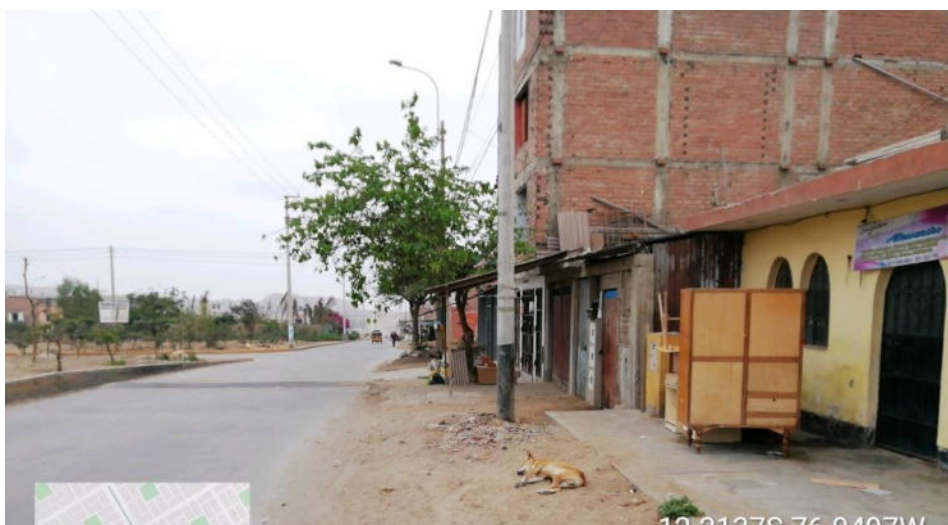
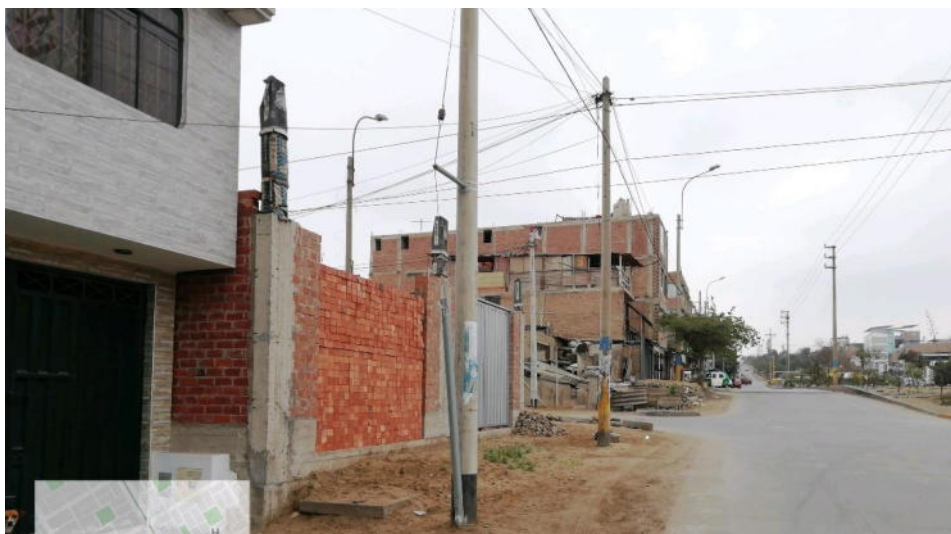
Figura 16

Visualización del estado actual de las veredas en avenida Juan Velasco Alvarado.

A lo largo del recorrido se aprecia que las veredas de concreto se encuentran fisuradas, agrietadas, con presencia de parches, desniveles, peladuras y no cuentan con un acabado uniforme. Además, en algunas vías se puede apreciar anchos insuficientes quedando muy poco espacio para la transitabilidad de peatones. Por otro lado, las veredas no están definidas de acuerdo con los anchos mínimos reglamentarios o son inexistentes, de igual manera la falta de martillos y rampas con pendientes inadecuadas.

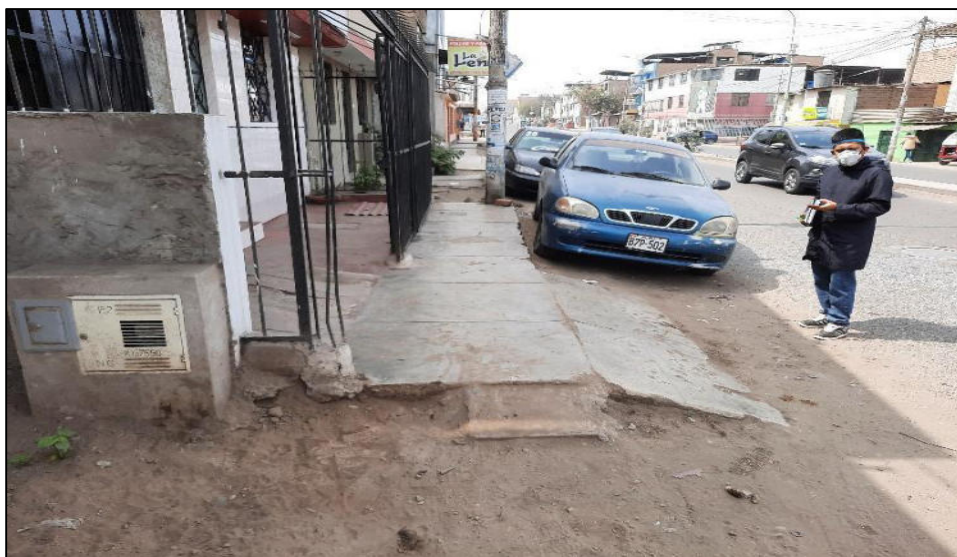
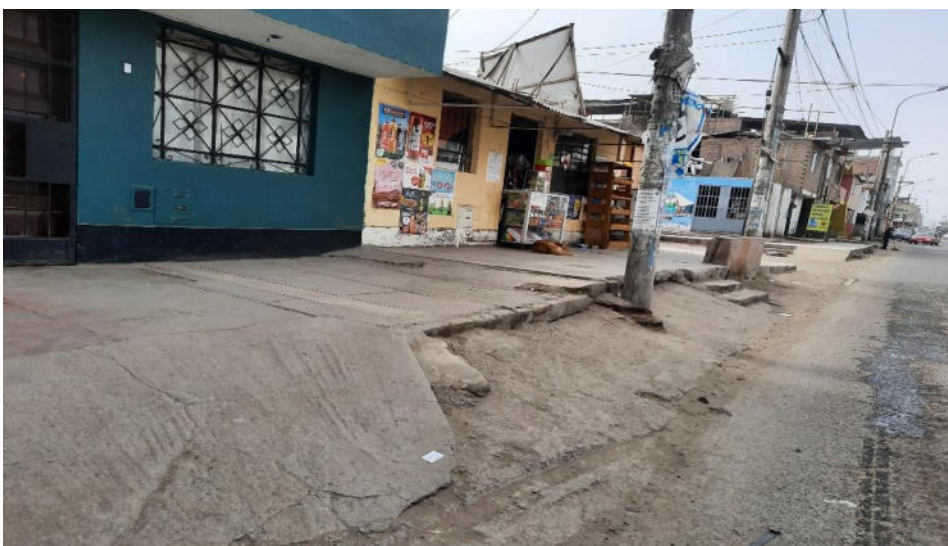
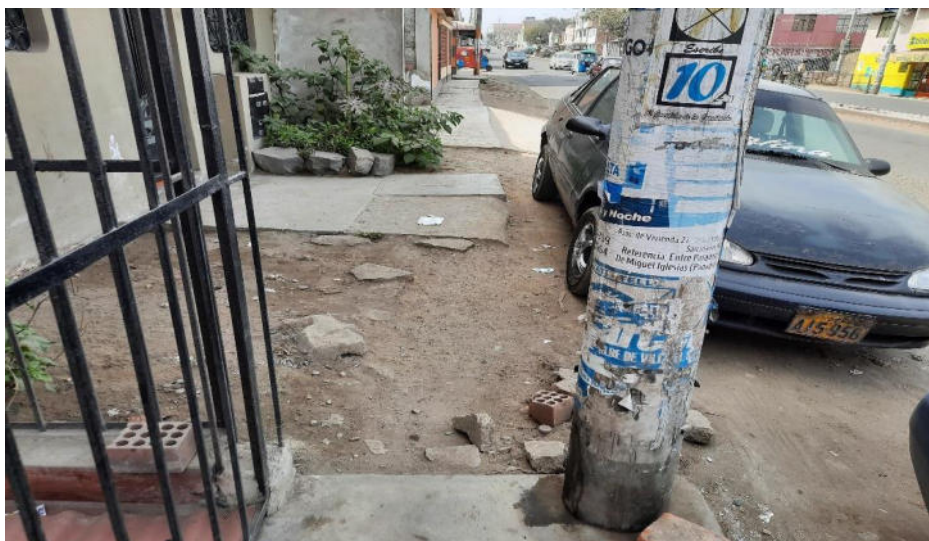
Figura 19

Visualización del estado actual de las veredas en avenida Micaela Bastidas.

En la avenida Micaela Bastidas se identifica que las veredas se encuentran en un mal estado de conservación (desprendimiento de la superficie, grietas, etc.). En algunos tramos las veredas presentan desniveles con respecto a la calzada, esto debido a la topografía del terreno. Esto conlleva a que existan peldaños de hasta 0.35 m en algunos tramos. Las rampas longitudinales existentes superan la pendiente máxima de 12 % establecida o en su defecto no existen. Por otra parte, en algunos tramos la circulación peatonal se ve interrumpida por la aparición de rampas mal diseñadas y estacionamientos mal implementados, además de postes, comercio ambulatorio, etc. Estas situaciones obligan a los peatones a circular sobre la calzada. Asimismo, la presencia de lotes que no se encuentran alineados con la fachada de la cuadra, escalera en la vía pública, techos de calamina, etc, dificulta la linealidad del tránsito peatonal en la av. Micaela Bastidas.

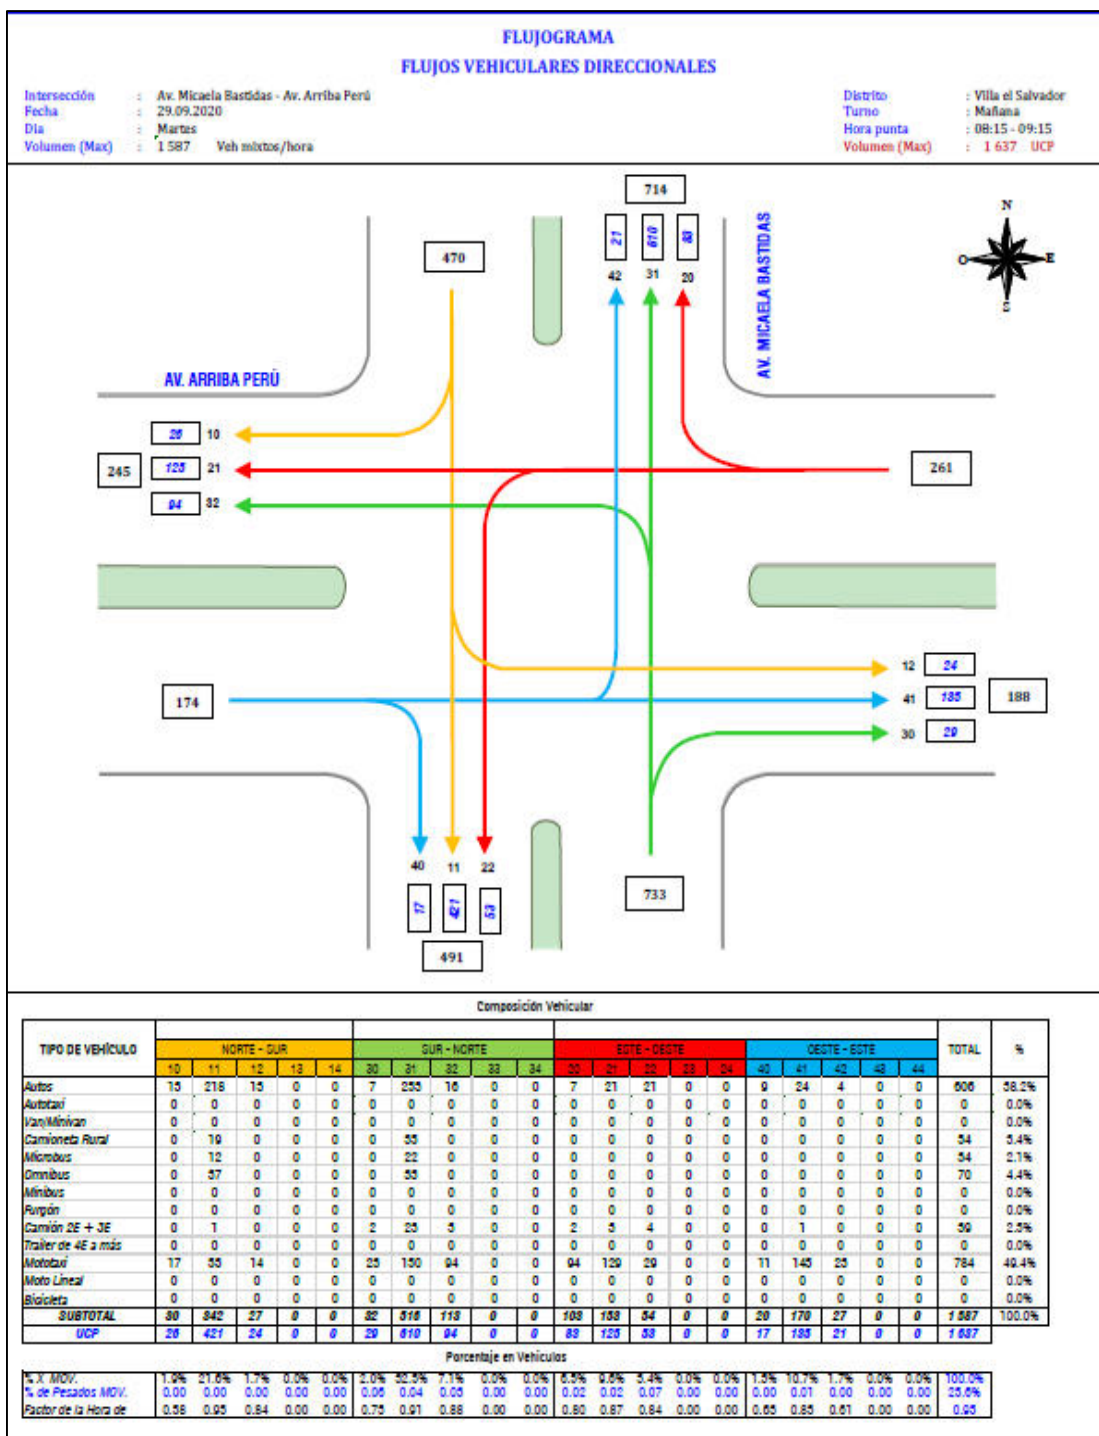
Figura 22

Flujograma vehicular intersección Av. Micaela Bastidas con Av. Arriba Perú.

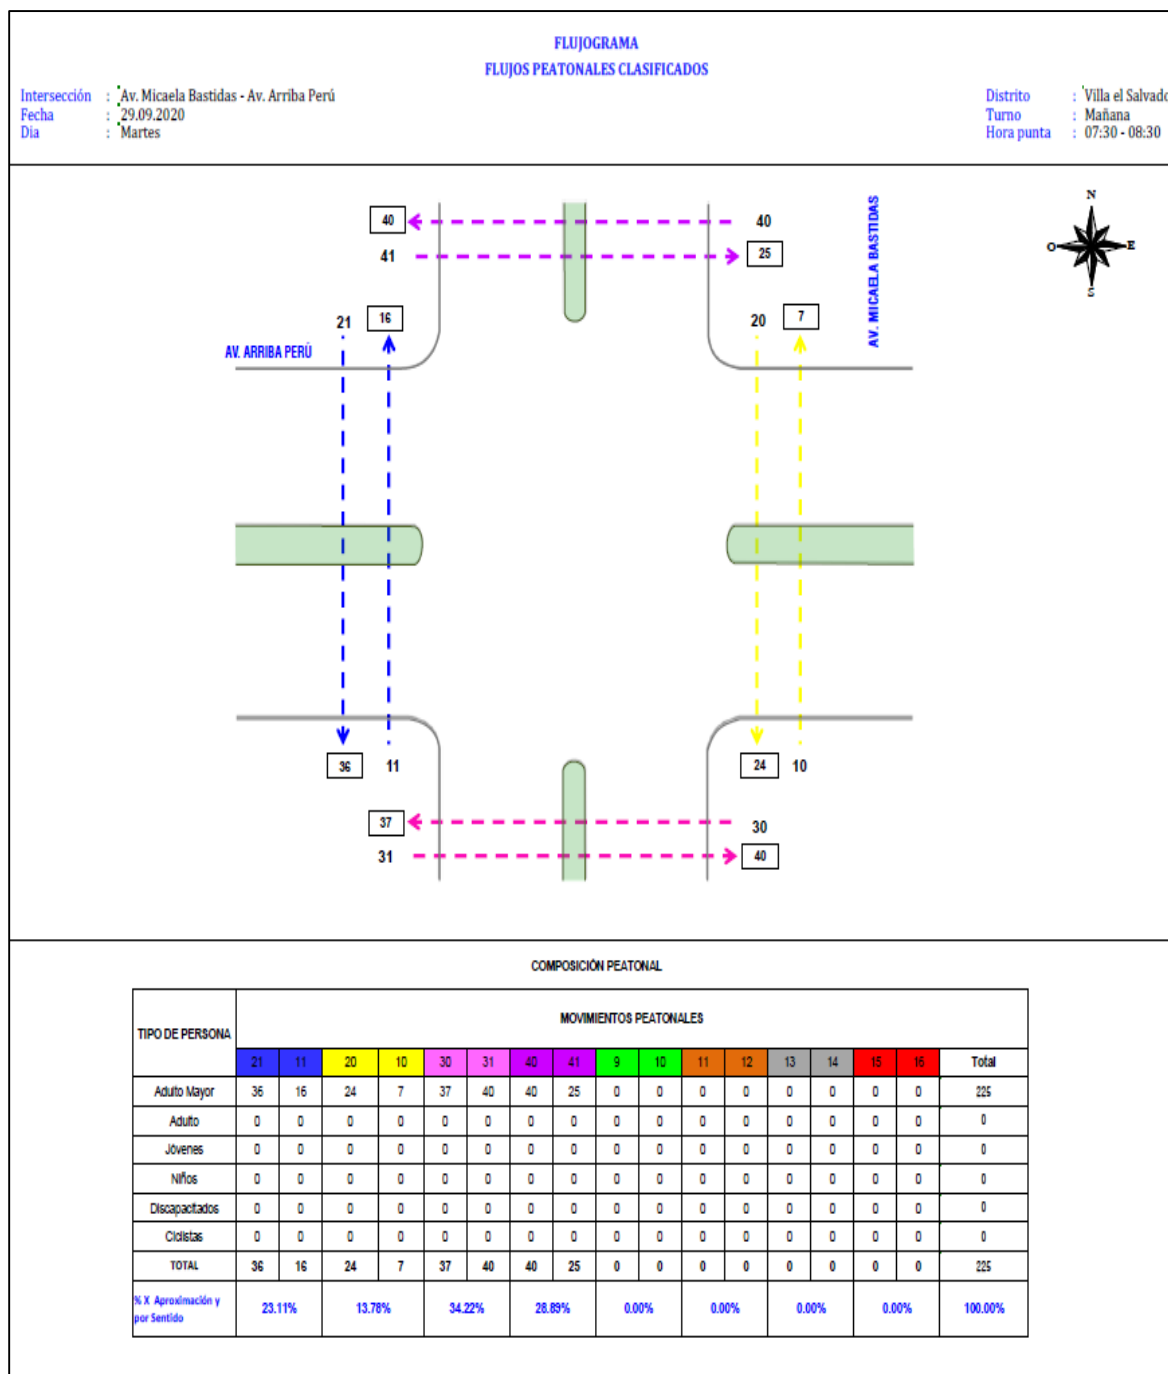
Figura 25

Flujograma peatonal intersección Av. Micaela Bastidas con Av. Arriba Perú

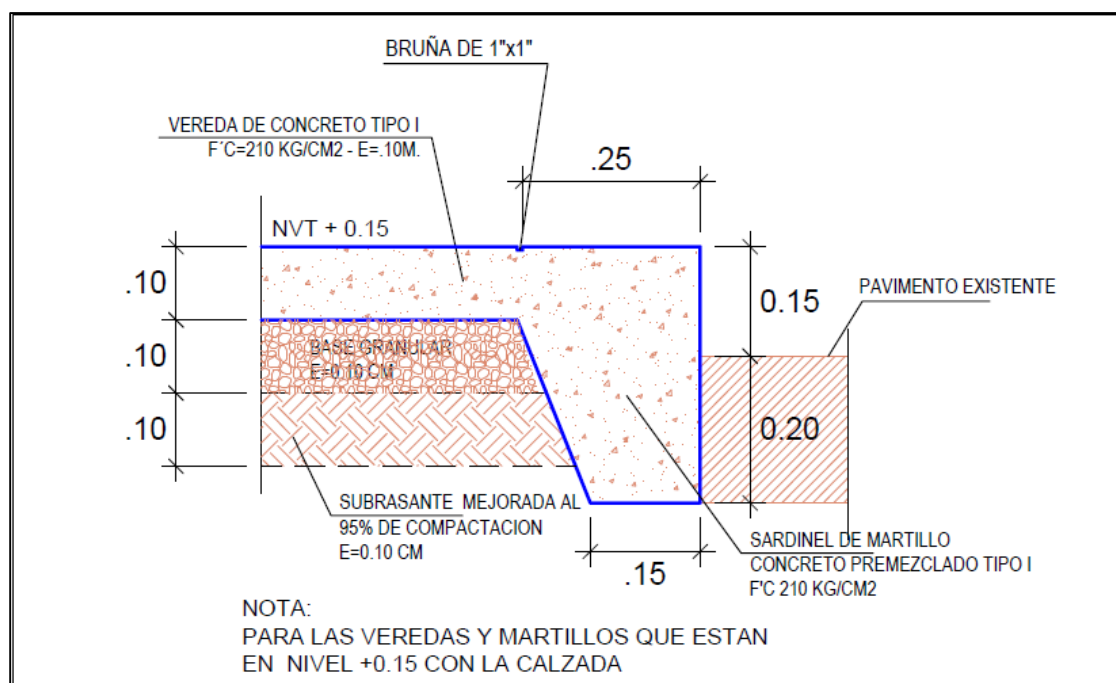
Figura 31

Diseño geométrico de veredas. (sección típica)

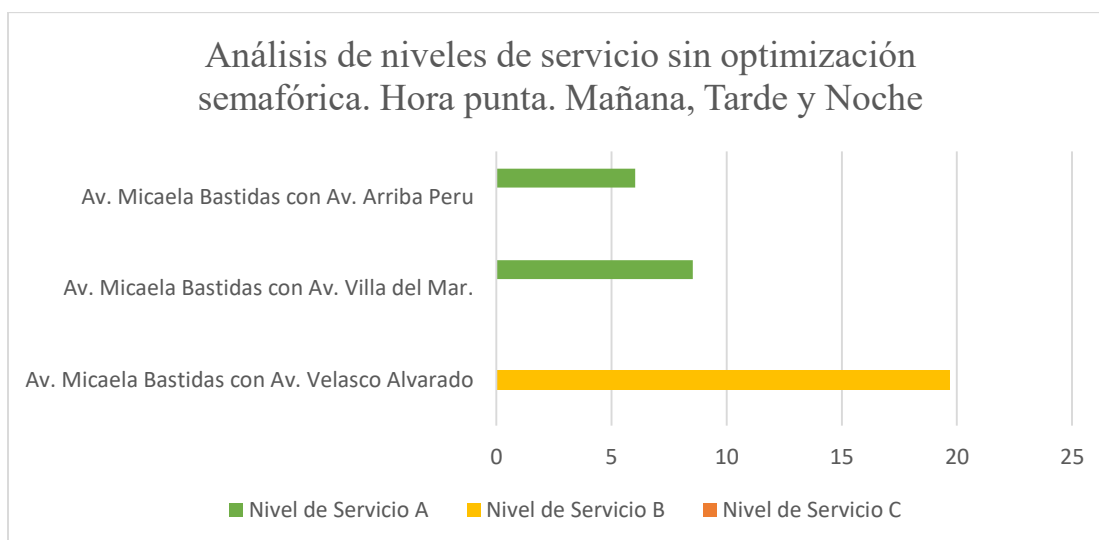
**Figura 49**

Análisis de niveles de servicio vehicular sin optimización semafórica

Análisis de niveles de servicio vehicular con optimización semafórica

Para estos dos gráficos se puede apreciar que los niveles de servicio vehiculares en las intersecciones de las Avenidas Micaela Bastidas con Villa del Mar y Arriba Perú, se ha

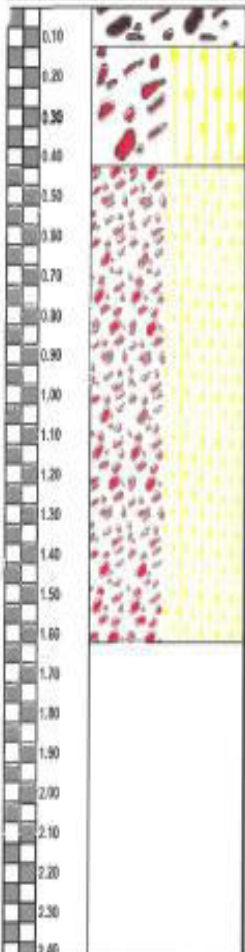
REGISTRO DE CALICATA (ASTM D 2488)				086-2020/LAB_PEINSAC		
CLIENTE: Municipalidad Metropolitana de Lima

GP-GM	A-1-a(0)		Prof. (m): 0.00-0.10: LOSA DE CONCRETO	M-01
0.20					Prof. (m): 0.10-0.40: GRAVA POBREMENTE GRADADA CON LIMO Y ARENA GRAVA POBREMENTE GRADADA CON LIMO Y ARENA, GP-GM; Grava gruesa sub angular de forma plana que son duras que representan el 54.1% del suelo; Arena fina no plastica, humeda con cementación moderada que representa el 35.6% del suelo; Fineses que representan el 10.3% del suelo. El estrato de estructura homogénea, con débil reacción al Hcl, Compacidad Media, de color BEIGE. TM del estrato 2 1/2", no presenta Bolsonera, no presenta Bloques.

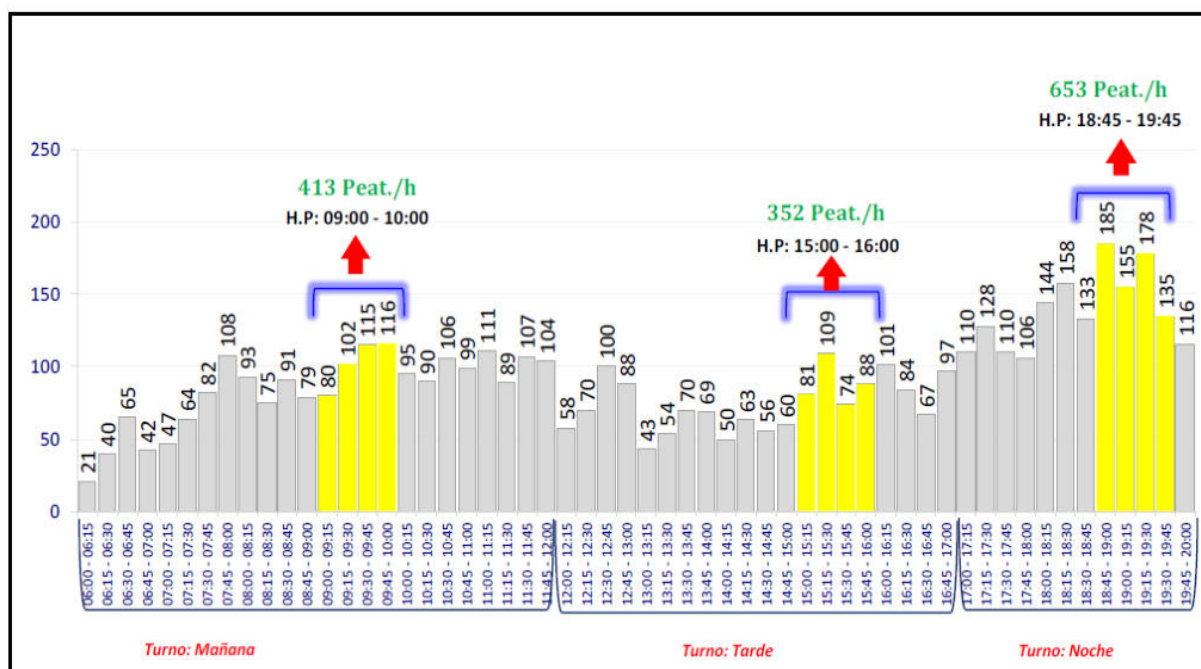
Anexo 33: Histogramas, Volumen Peatonal

Anexo 34: Histogramas, Volumen Peatonal

Anexo 35: Histogramas, Volumen Peatonal
