**UNIVERSIDAD CATÓLICA SEDES SAPIENTIAE
FACULTAD DE INGENIERÍA**

Evaluación de los retrasos de obra en la ejecución física del
mejoramiento y ampliación del Palacio Municipal en centro poblado
Naranjillo

**TRABAJO DE SUFICIENCIA PROFESIONAL PARA OPTAR EL
TÍTULO PROFESIONAL DE INGENIERO CIVIL**

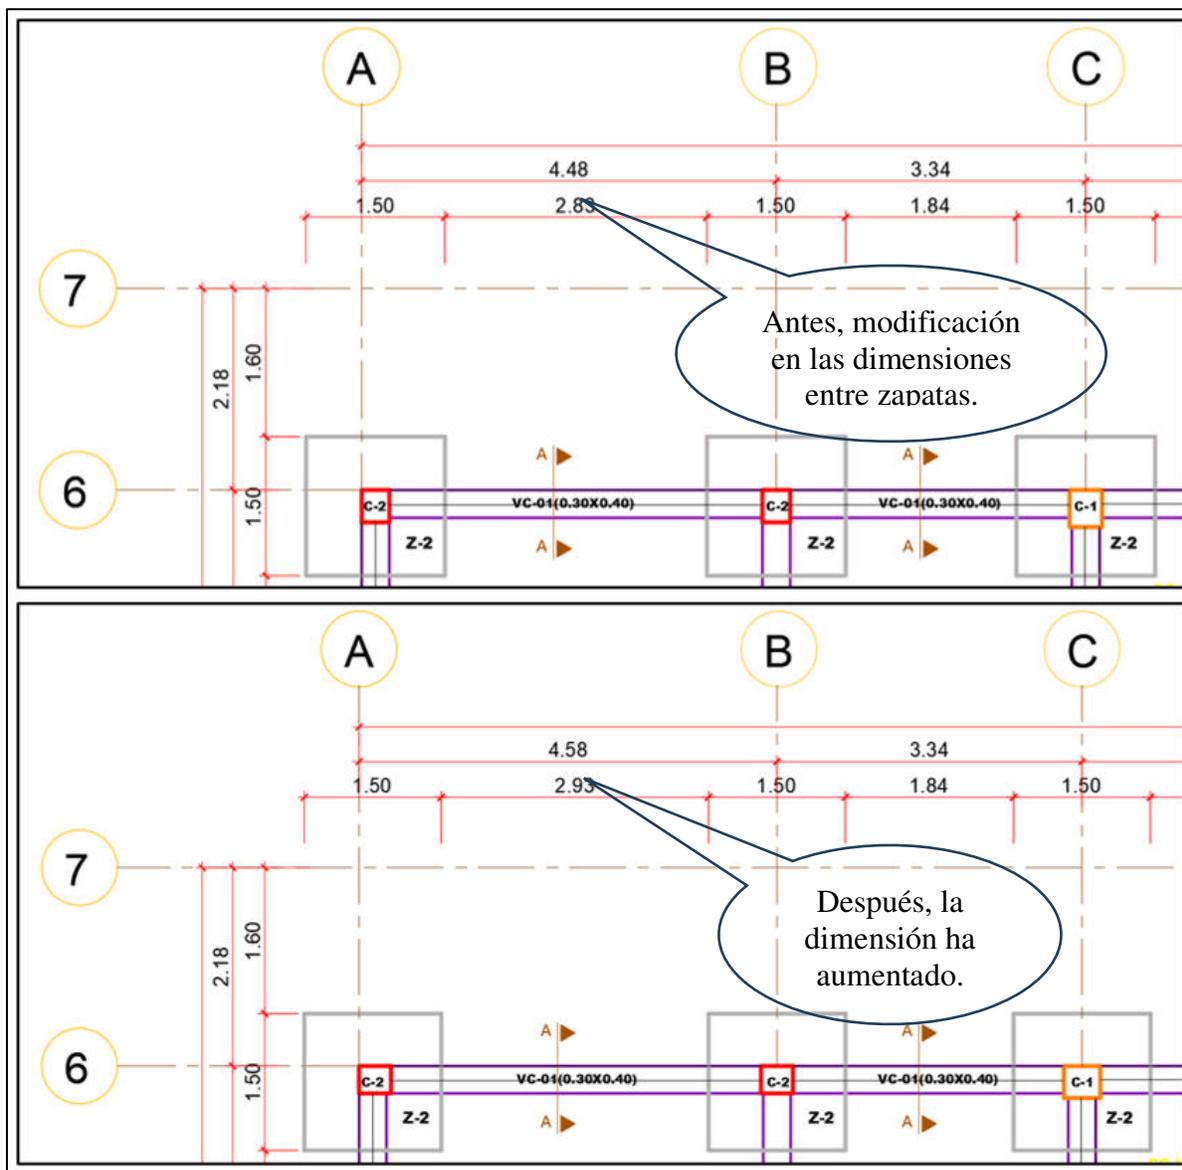
Figura 4

Modificación en la separación del eje A-B

Para la ejecución del proyecto existieron dos residentes de obra, el primero por un tiempo de 1.00 meses y el segundo terminó la ejecución del proyecto, entonces durante la intervención del primer residente es donde sucede, que durante el replanteo el maestro aumentó 0.10 metros de 4.48 metros a 4.58 metros, afectando al presupuesto y programación del proyecto.

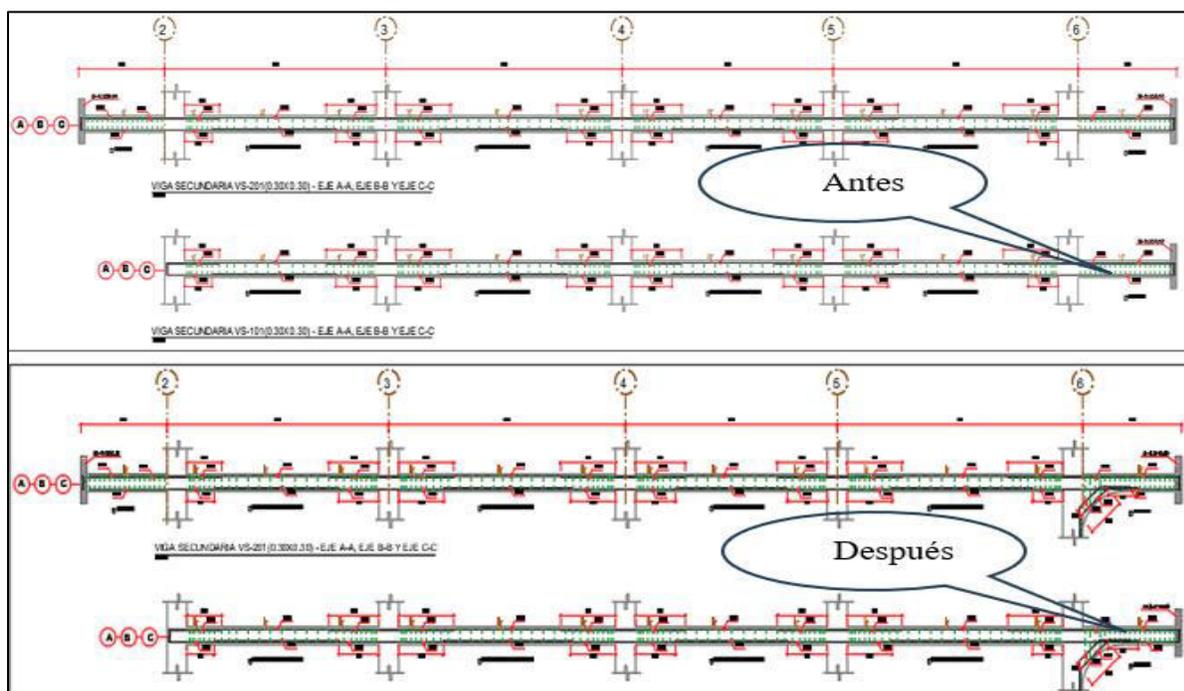
Figura 5

Modificación del voladizo en la viga principal

El residente al determinar que el voladizo tenía 2.00 metros de longitud, realizó un cálculo estructural en la cual tuvo como resultado la necesidad de poner un refuerzo. Para ello evaluó si las partidas necesarias para la ejecución correspondían a una ruta crítica, donde se determinó que efectivamente era una partida que influía en el cronograma de ejecución (Gantt).

Esta actividad que sufrió modificaciones durante la ejecución del proyecto, con respecto al planteamiento del expediente técnico de la obra en estudio, se consideró que sucedió a raíz de las “deficiencias del expediente técnico”, por la falta de un buen cálculo estructural que corresponde a los estudios del expediente técnico.

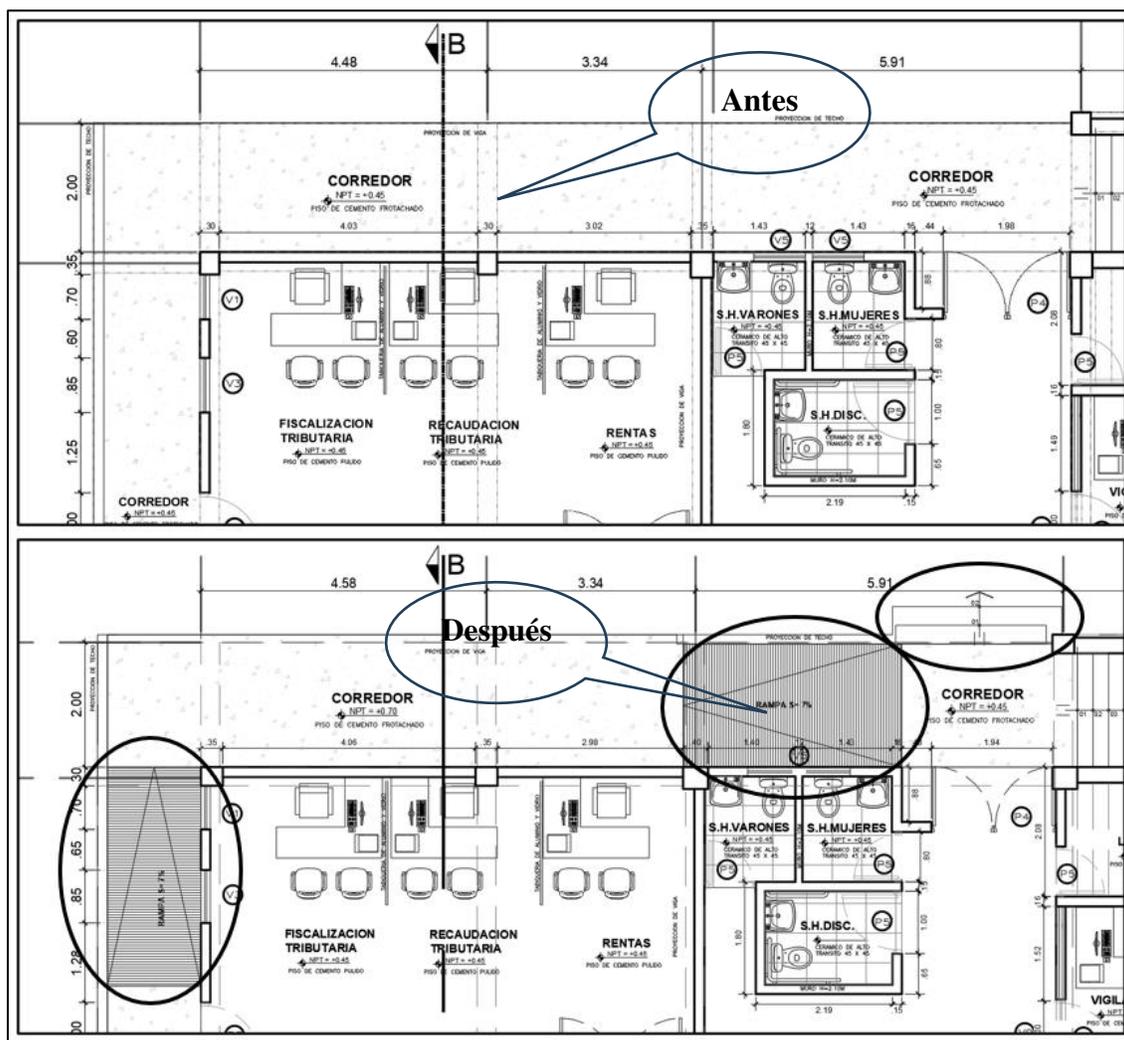
Figura 6

Modificación en la vereda de ingreso posterior del palacio municipal.

Durante la conformación de los pisos del palacio municipal, el equipo técnico puede observar que, durante el levantamiento topográfico del proyecto, han existido errores los cuales conlleva a plantear un ingreso con una vereda sin ninguna pendiente. Pero en realidad existía un desnivel, lo cual conlleva a la necesidad de crear una gradería de dos contrapasos y dos rampas para poder llegar al nivel del piso terminado del proyecto.

También esta actividad de adicionar dos rampas y una gradería de dos pasos, con respecto al expediente técnico de la obra en evaluación, se dio a raíz de la incompatibilidad de los estudios básicos del expediente técnico, en este caso el levantamiento topográfico, por tal razón se considera que la causa que influyó a esta modificación es por la “deficiencias del expediente técnico”.

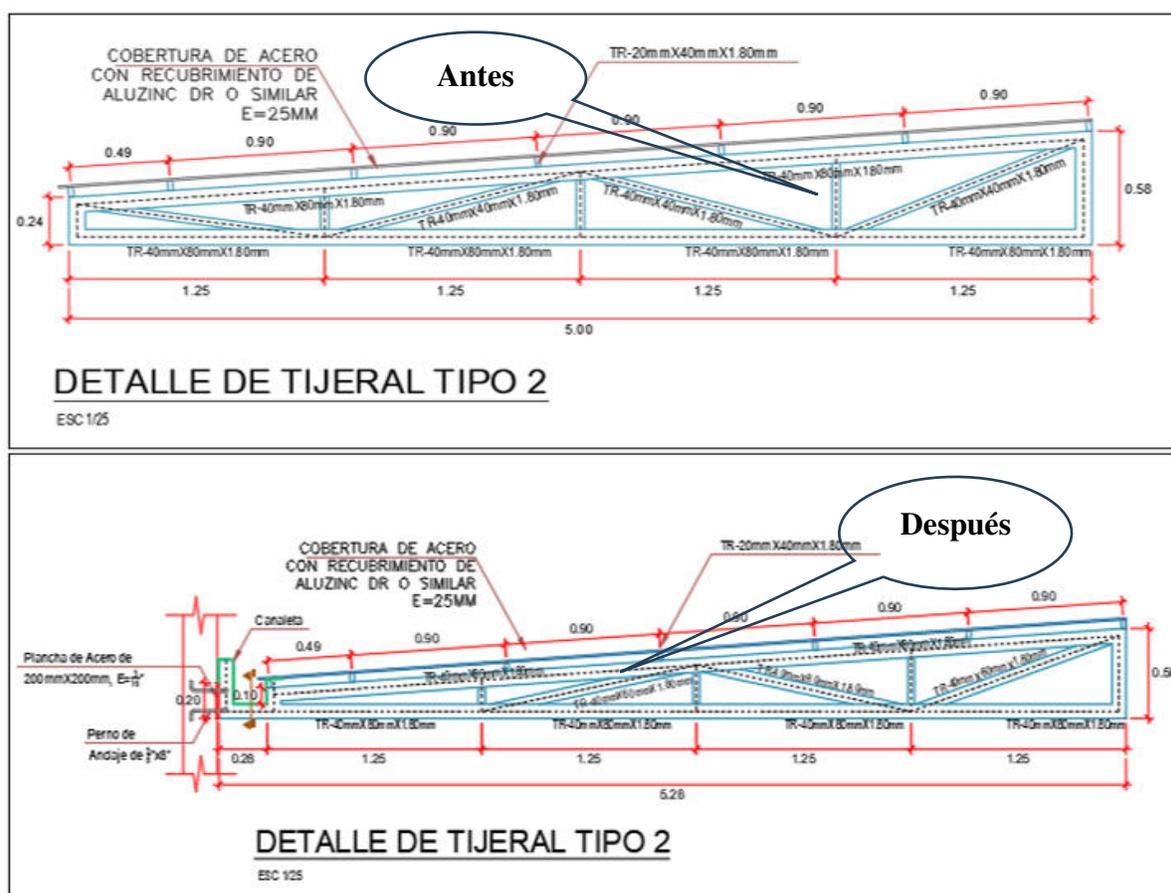
Figura 7

Modificaciones en la estructura del techo.

En el expediente técnico del proyecto de mejoramiento ampliación del palacio municipal, el techo de la estructura no indicaba una canaleta para las aguas pluviales. El residente de obra consideró indispensable adicionar esta canaleta y de esta manera las aguas escurrieran a los

drenajes pluviales de la localidad de Naranjillo, y de acuerdo a la evaluación del impacto de la actividad, está correspondía a la ruta crítica, generando retraso en el cronograma de ejecución.

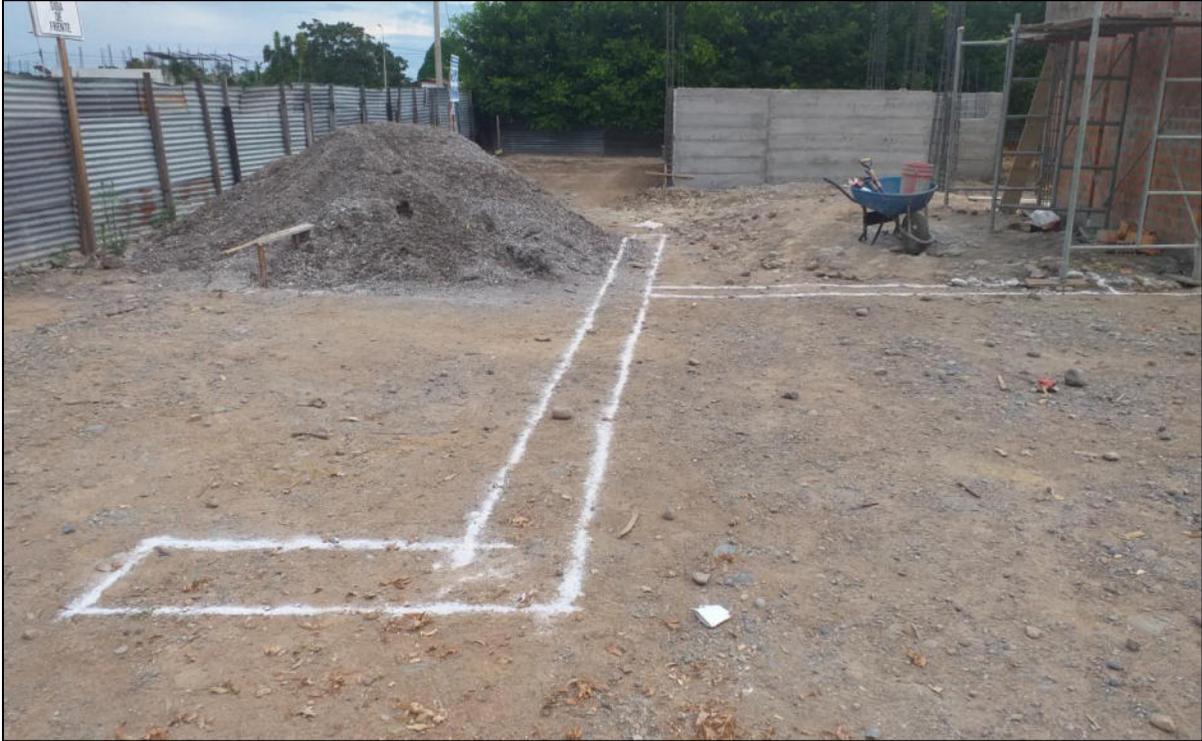
Figura 8*Trazo y replanteo de la obra*

Nota. Se puede observar el trazo de las zapatas y vigas de cimentación del proyecto que se está estudiando.

En esta actividad la acción a tomarse fue continuar con la ejecución, porque el error se detectó con el segundo residente de obra, cuando la obra tenía actividades ejecutadas como es la excavación de zapatas y cimientos, vaciado de zapatas y vigas de cimentación, por lo tanto, era más conveniente aceptar el error y adicionar más materiales que demoler todo lo avanzado. A continuación, se mostrará una imagen durante la actividad de trazo y replanteo del proyecto en estudio.

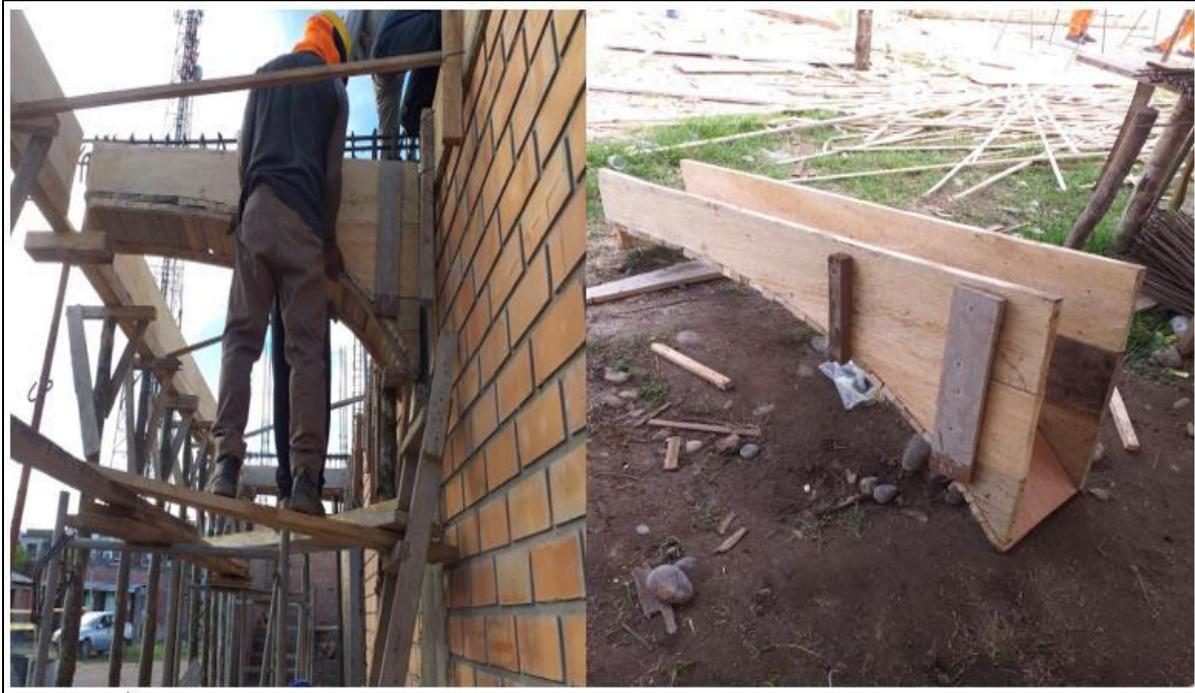
Figura 9

Trabajos realizados en el voladizo de la viga principal.

Nota. Adición de refuerzo en el voladizo de la viga principal para brindar mayor seguridad estructural al proyecto.

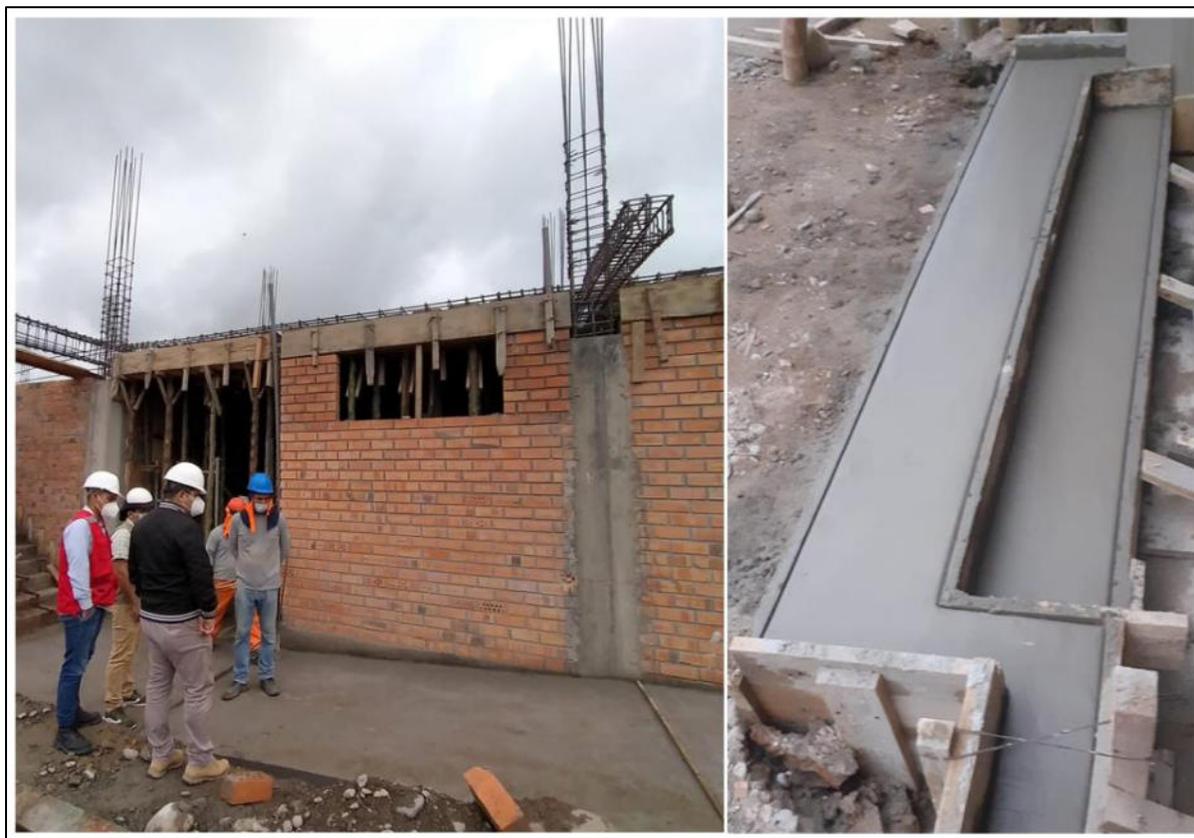
Figura 10

Trabajos realizados en la rampa y gradería

Nota. Se muestran los trabajos que se realizó durante la construcción de una gradería de dos pasos y una rampa con una pendiente del 7%.

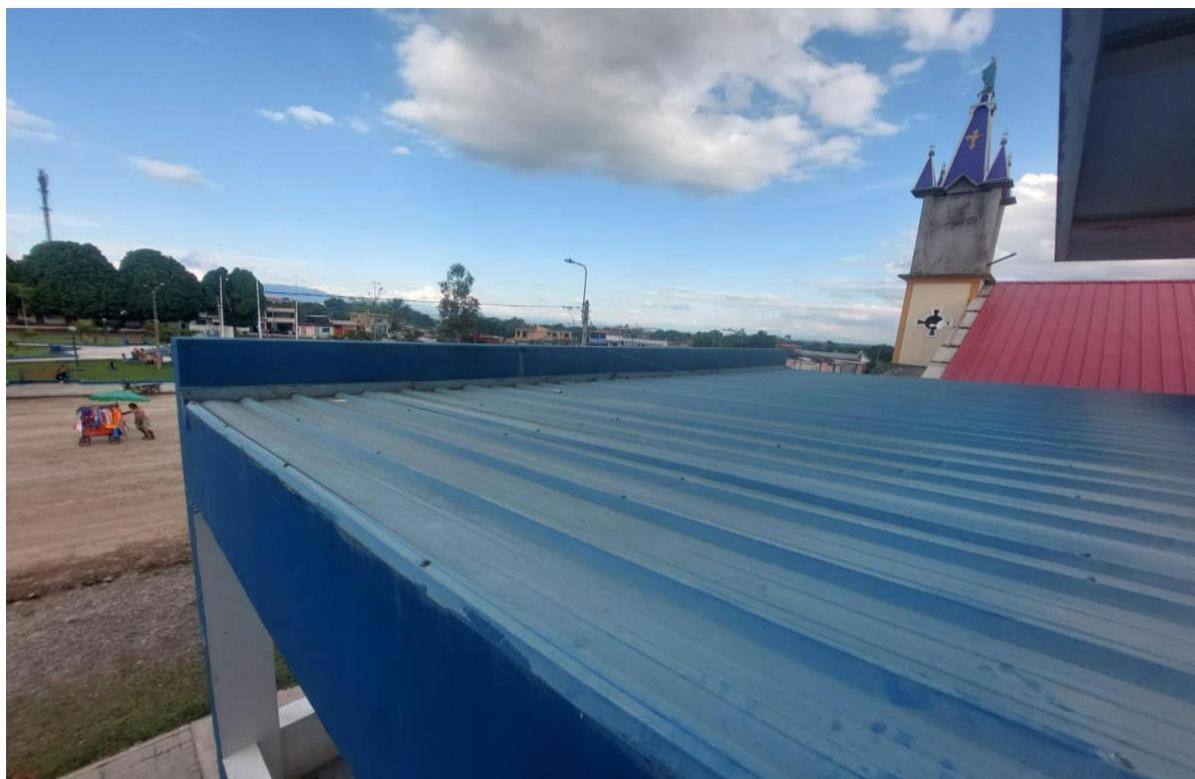
Figura 11

Trabajos realizados en los cambios del techo.

Nota. Se muestra el techo terminado del palacio municipal, con la instalación de la canaleta empotrada en la viga.

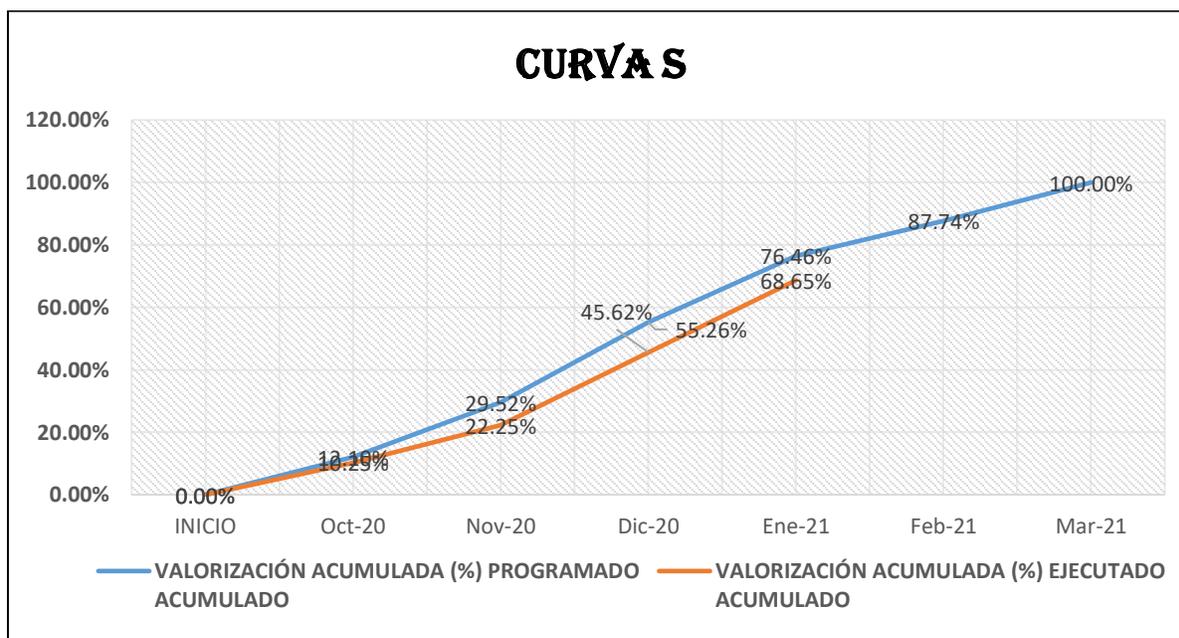
Figura 20

Curva S de la ejecución del proyecto

Nota. Se presenta la curva S de la valorización N.º 04 de la ejecución del proyecto, donde se observa que existe un retraso de 7.81%, debido a los factores que se menciona en la propuesta de solución, (Valorización N.º 04; Consorcio Ejecutor Naranjillo).

Como se puede observar en la Figura 20, la curva S en relación a la valorización 4, existe un retraso que se viene arrastrando por los factores encontrados por el investigador, como son; deficiencias del expediente técnico, cambios en el diseño, y la falta de coordinación entre las entidades involucradas, y como producto se obtuvo que no ejecutó la obra en el tiempo

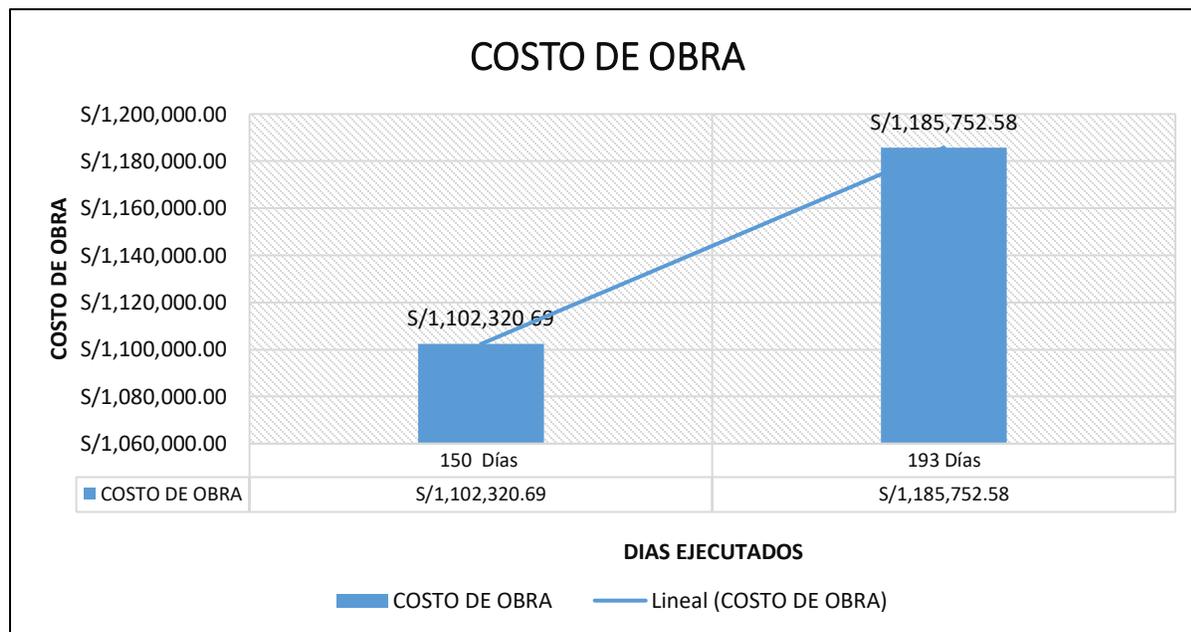
Figura 21

Comparación de costo programado vs ejecutado

Nota. En la figura se puede observar la diferencia entre el costo programado versus el ejecutado real de obra, en la cual se puede observar que existe una diferencia de S/ 83,431.89 soles y 43 días calendarios por diferentes factores encontrado en el desarrollo de la presente investigación.

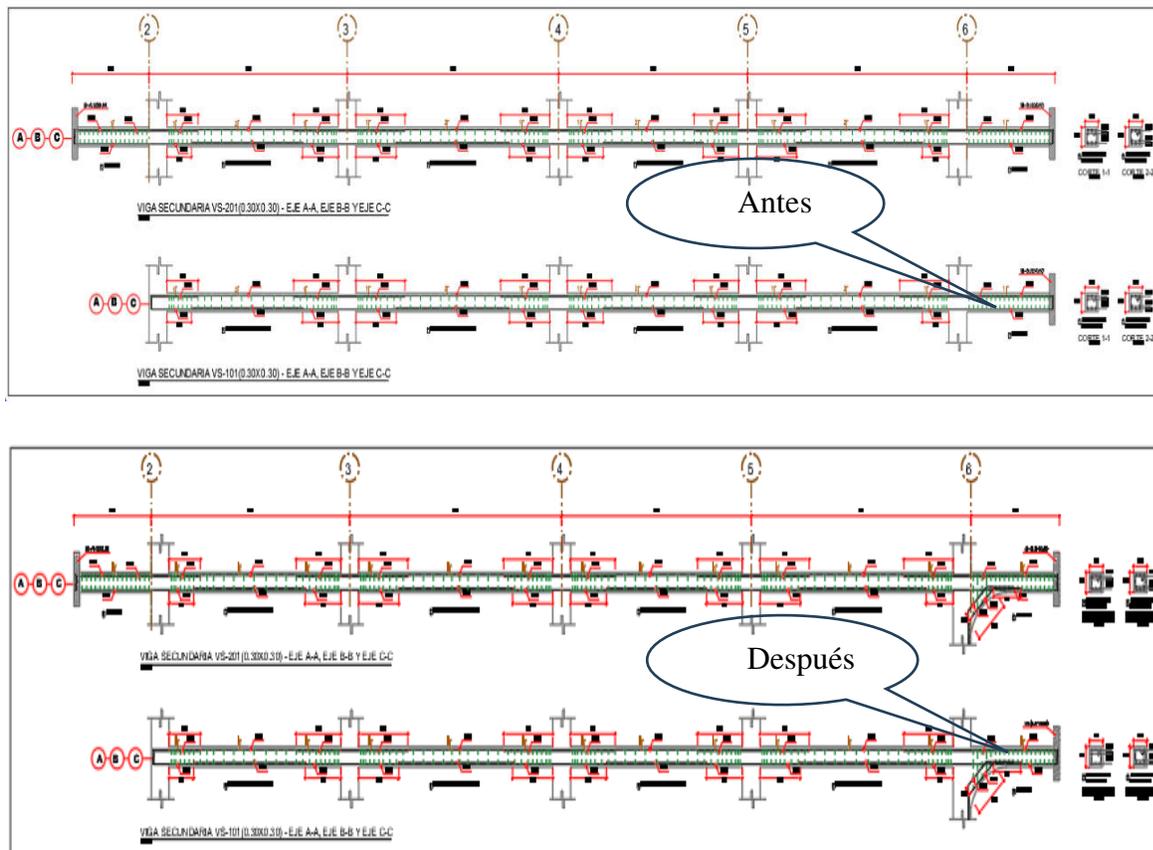
Figura 23

Modificación a la estructura con respecto al expediente técnico.

Nota. Se muestra la modificación a las vigas principales, en la cual se agregó un refuerzo al volado de la viga para que sea más segura estructuralmente generando más costo, por lo tanto, se puede decir que ha sido a causa de deficiencias en el expediente técnico.

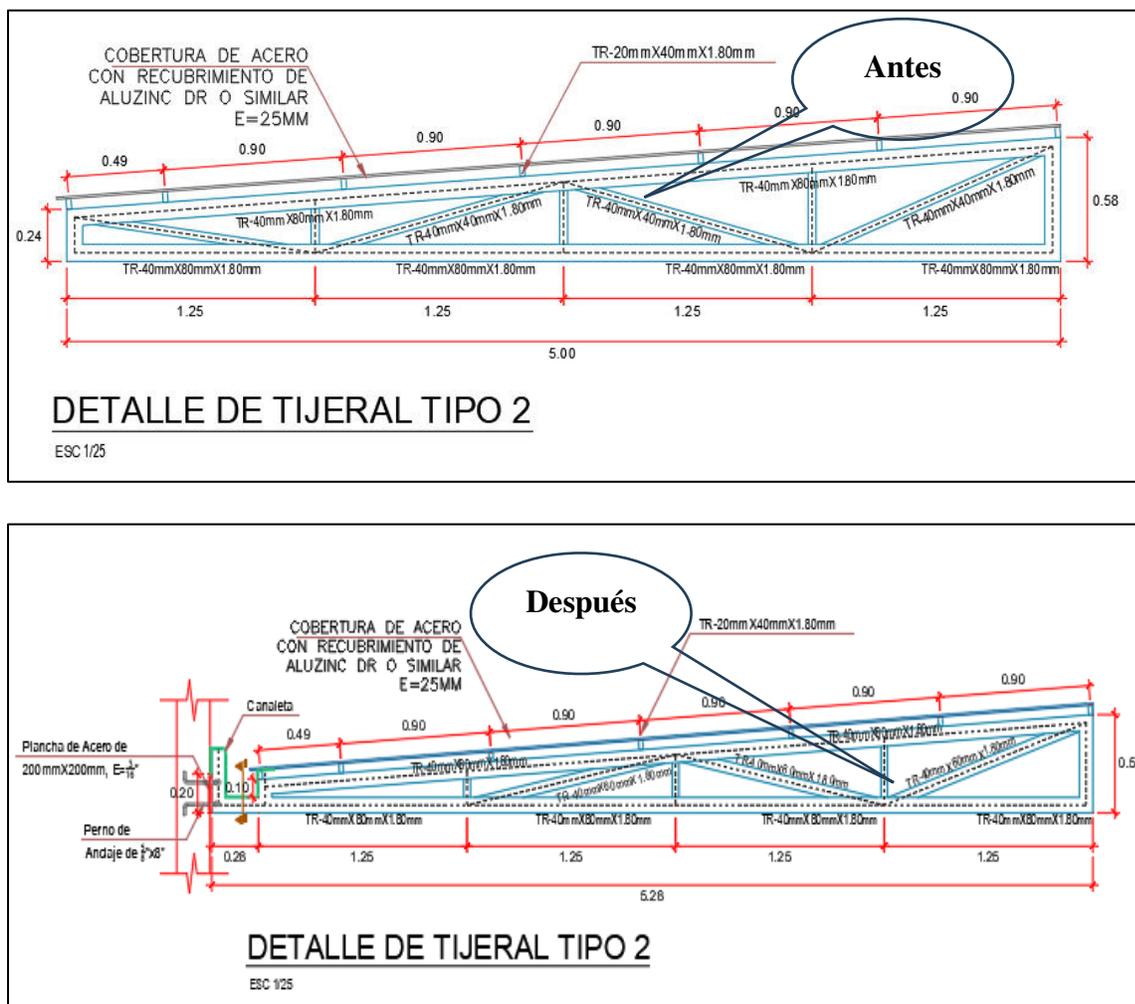
Figura 25

Modificación en la estructura del techo del palacio municipal

Nota. Se ha modificado el diseño estructural del techo, en la cual se le agrego una canaleta y también se ha disminuido la altura del techo ya que obstruía la vista por la ventana desde el área de alcaldía.

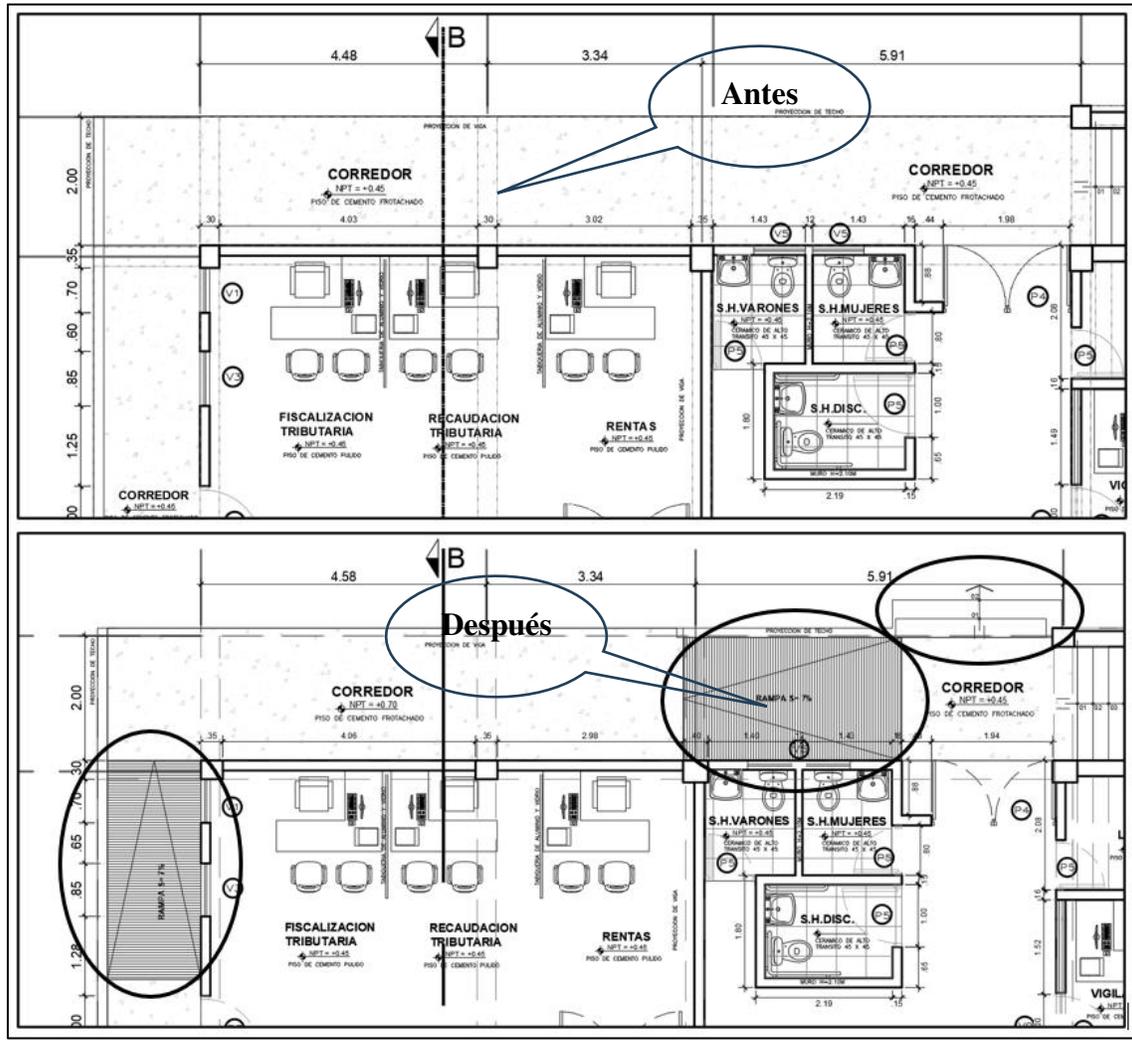
Figura 26

Modificación en el nivel de vereda posterior del palacio municipal.

Nota. Se ha modificado la vereda posterior del palacio municipal debido a que el nivel de terreno quedó más alto que el nivel de vereda, y se tuvo que aumentar 25 cm utilizando rampas, además se agregó dos escalones para el acceso al área libre posterior de la edificación.

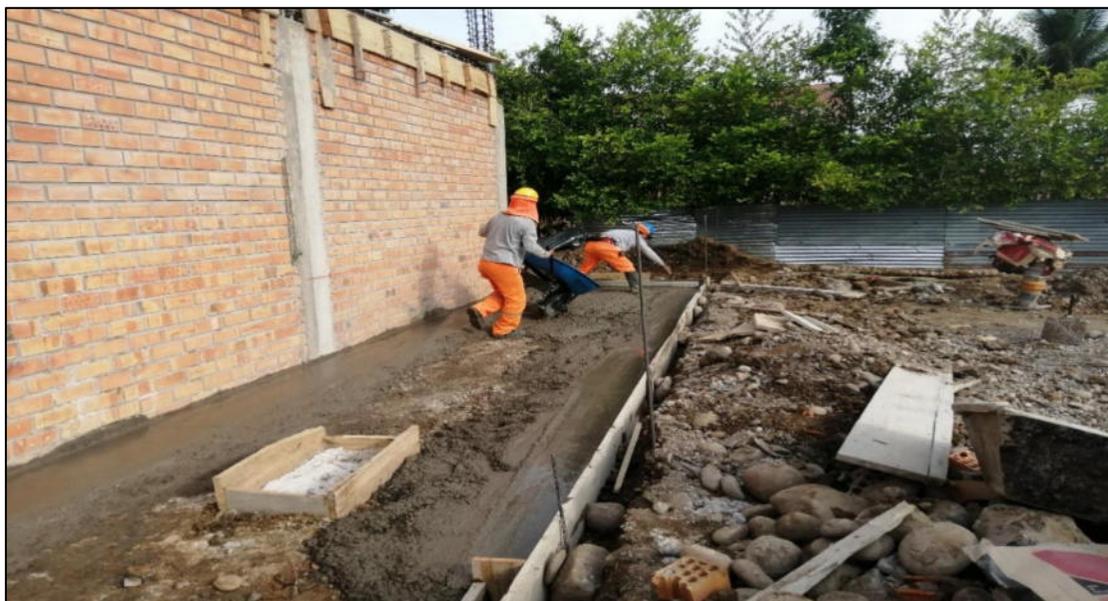
Figura 27

Trabajos en la vereda que se adiciono

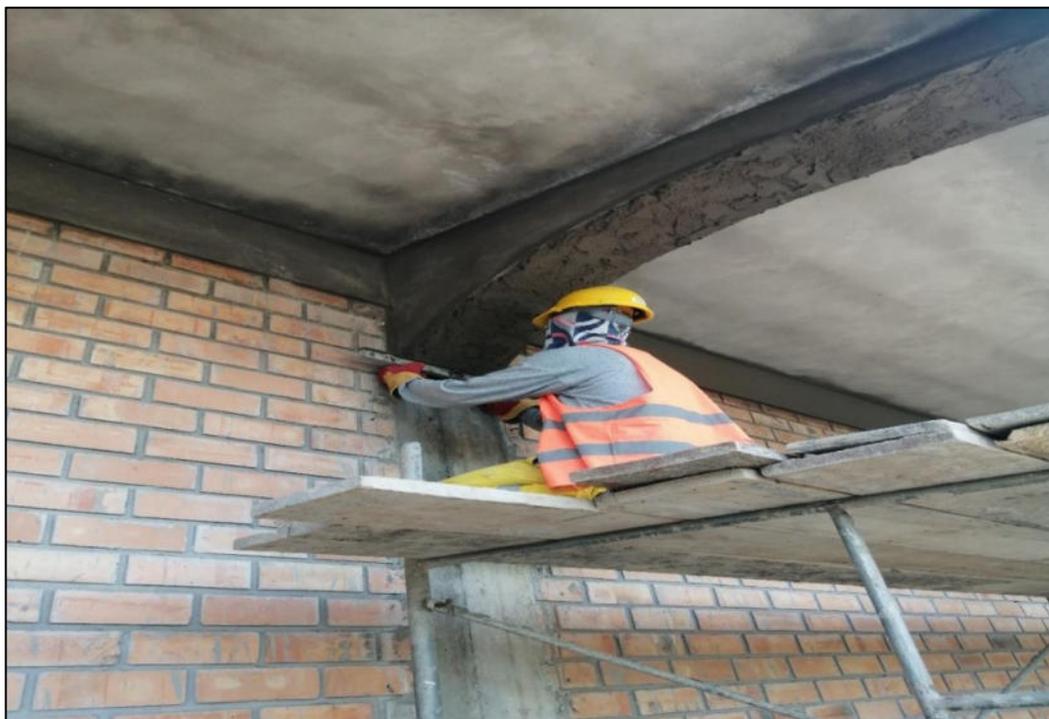
**Figura 28**

Trabajos relacionados en la actividad adicionada del voladizo

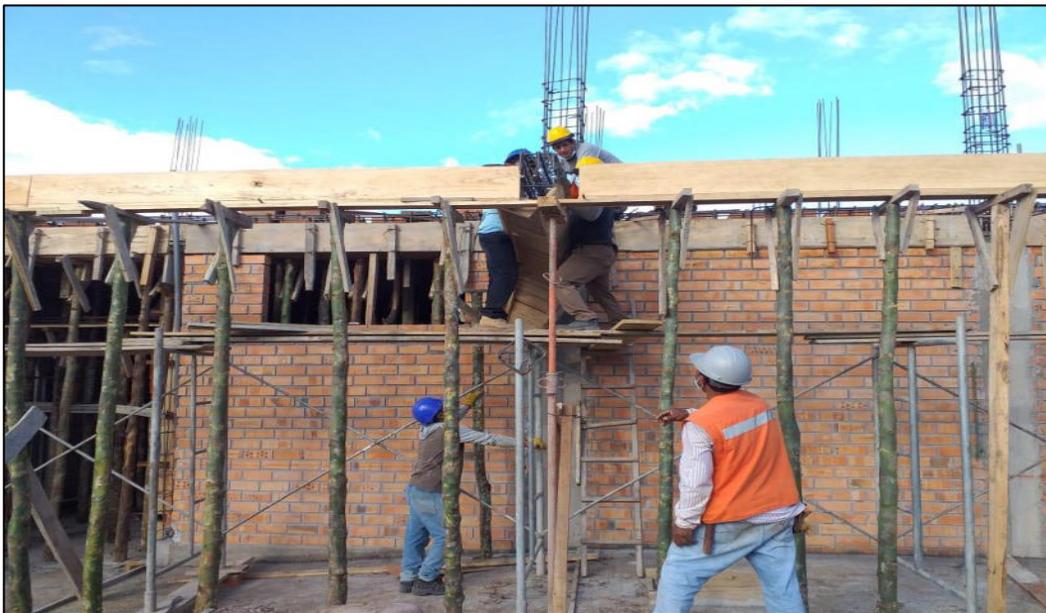
Figura 29

Trabajo de encofrado en la actividad adicional del voladizo

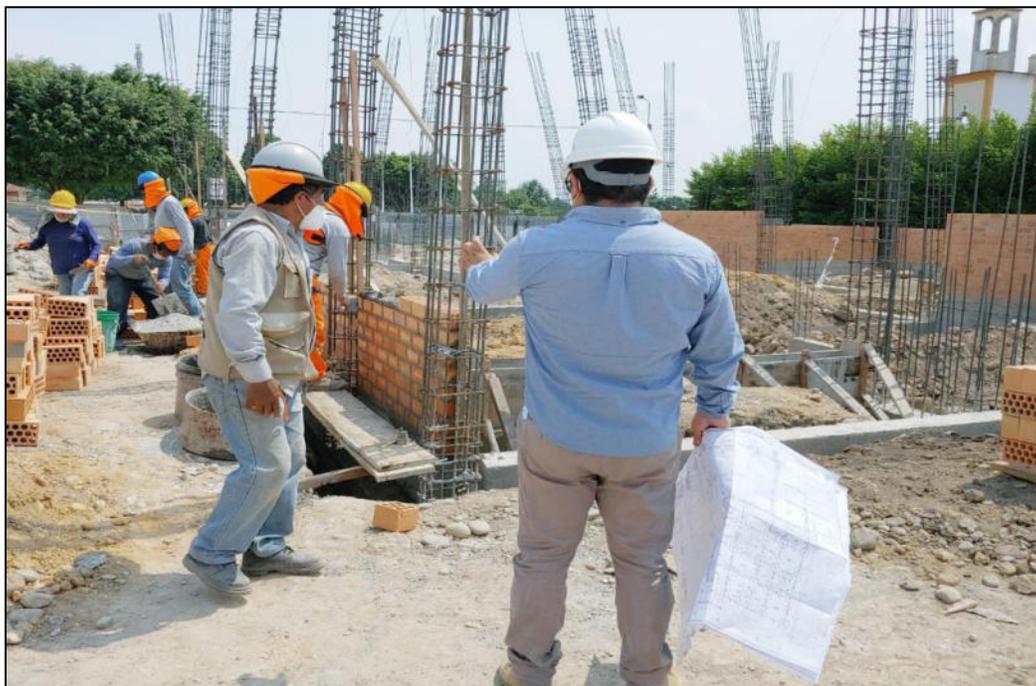
**Figura 30**

Trabajos relacionados en las separaciones de las zapatas.
