Calidad del agua y nivel de eutrofización a través de indicadores de eutrofia del humedal Santa Rosa, Distrito de Chancay, Lima

**TESIS PARA OPTAR EL TÍTULO PROFESIONAL DE
INGENIERO AMBIENTAL**

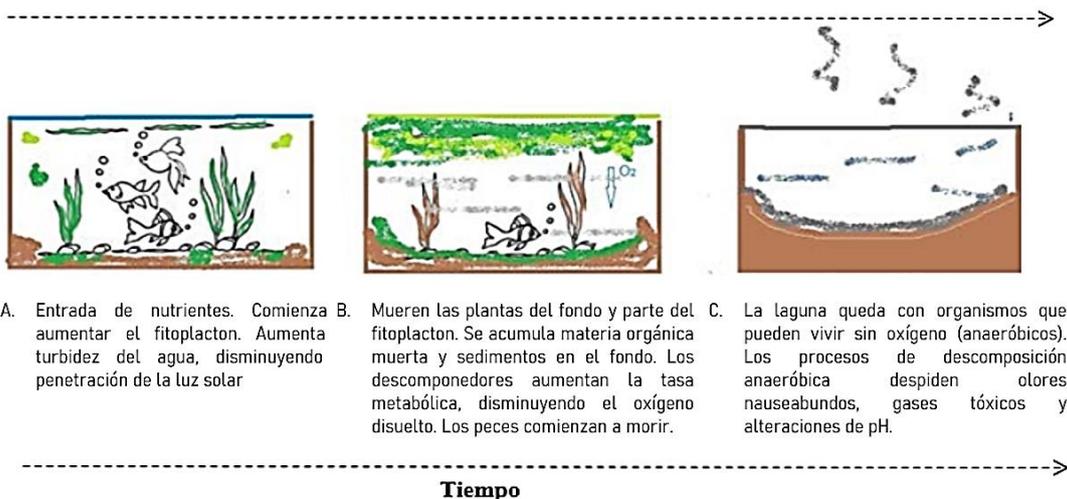
Proceso de eutrofización

- A. Entrada de nutrientes. Comienza a aumentar el fitoplancton. Aumenta turbidez del agua, disminuyendo penetración de la luz solar
- B. Mueren las plantas del fondo y parte del fitoplancton. Se acumula materia orgánica muerta y sedimentos en el fondo. Los descomponedores aumentan la tasa metabólica, disminuyendo el oxígeno disuelto. Los peces comienzan a morir.
- C. La laguna queda con organismos que pueden vivir sin oxígeno (anaeróbicos). Los procesos de descomposición anaeróbica despiden olores nauseabundos, gases tóxicos y alteraciones de pH.

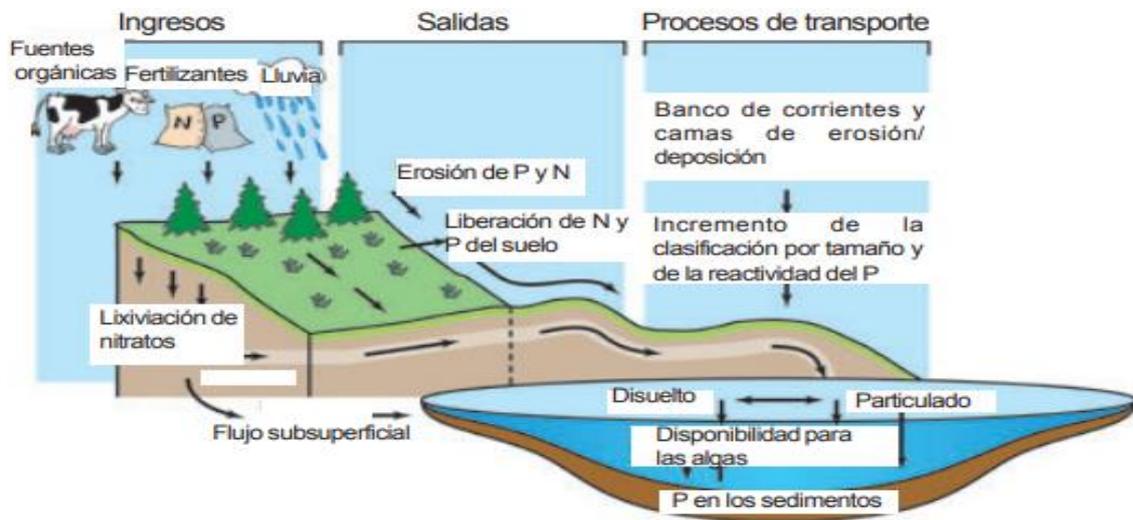
En la Figura 4 se observa el ingreso excesivo de nutrientes que provienen de los estiércoles y fertilizantes, los cuales son transportados al sistema acuático, causando su deterioro.

Fuentes de ingreso de nutrientes al sistema acuático

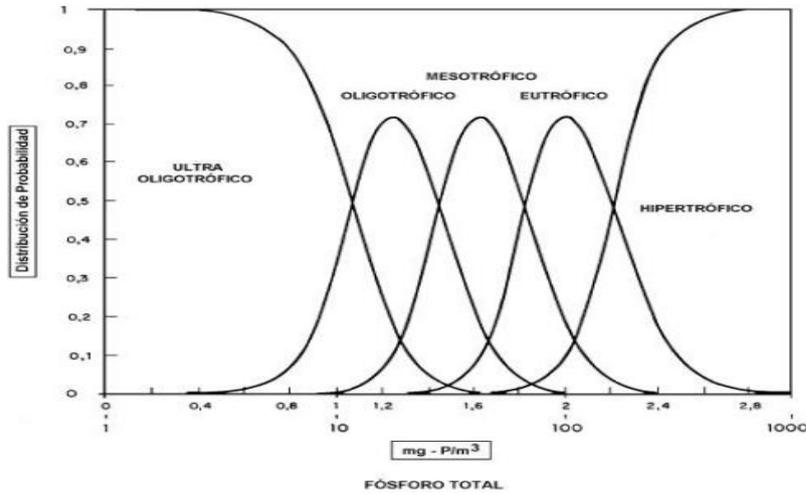
Figura 5

Distribución de probabilidad de nivel trófico de lagos cálidos tropicales basados en fósforo

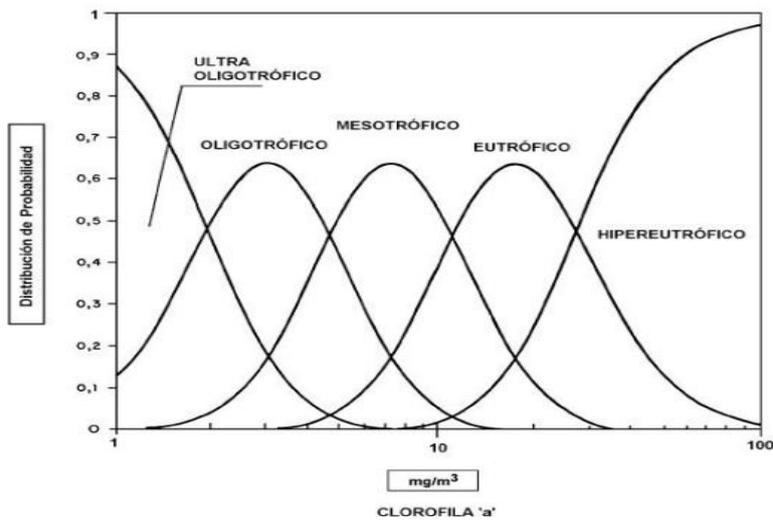
Figura 6

A continuación, se presenta la Figura 6, el cual permite determinar la categoría en el que se encuentra el lago o embalse, dependiendo de la concentración de clorofila-a.

Distribución de probabilidad de nivel trófico de lagos cálidos tropicales basados en clorofila "a"

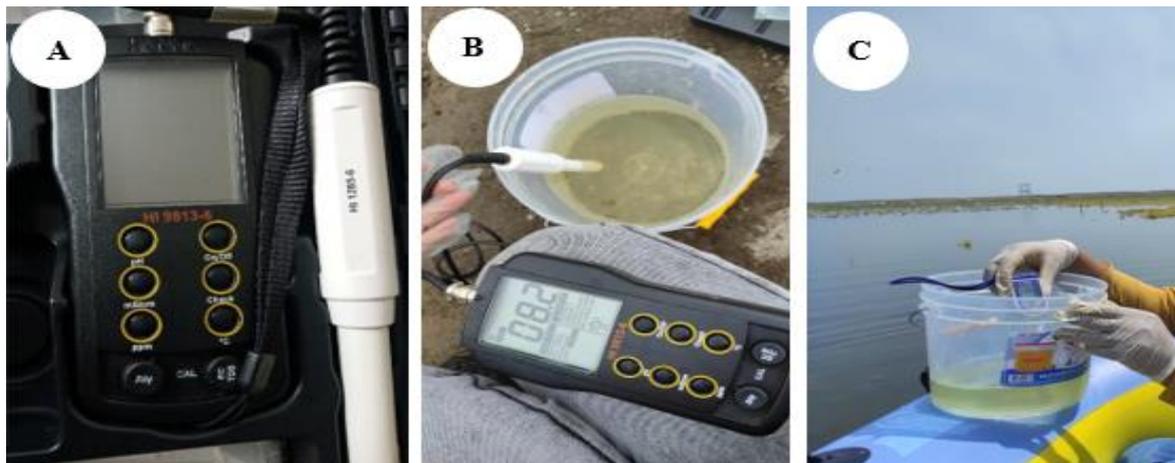
Figura 11

Medición de parámetros in situ

Nota. Fotografía A, Equipo Multiparámetro HANNA HI 9813-6; fotografía B, medición de pH; y fotografía C, medición del Oxígeno Disuelto.

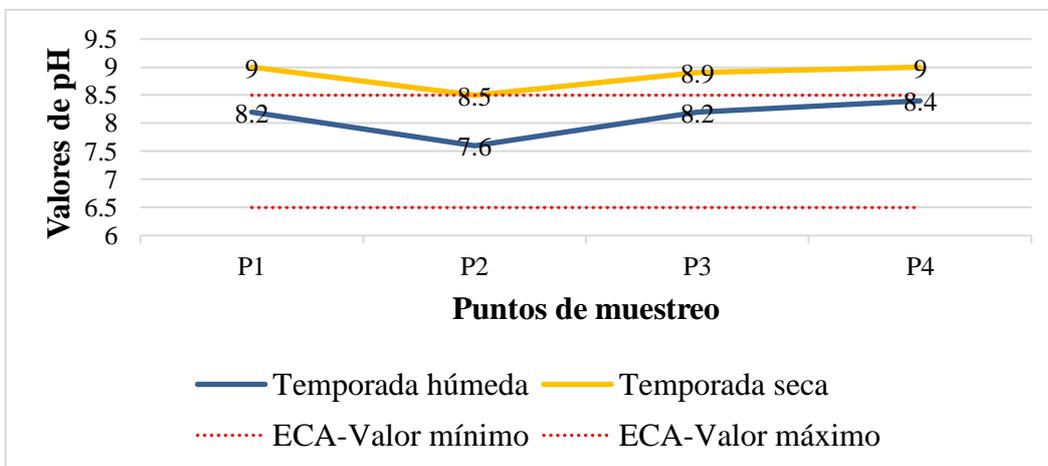
Figura 13

Niveles de potencial de hidrógeno del agua de los 4 puntos de muestreo

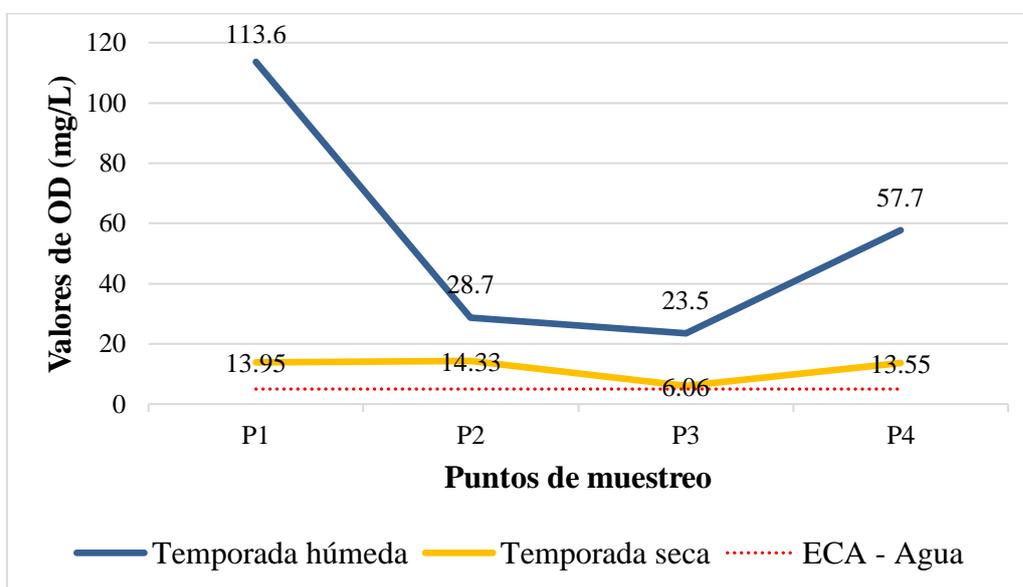
Figura 14

Los valores obtenidos para la concentración de oxígeno disuelto en las dos temporadas (húmeda y seca) de monitoreo de los 4 puntos de muestreo son superiores al límite establecido en la Categoría 4 (Subcategoría E1: Lagos y Lagunas) del ECA-Agua, tal como se puede apreciar en la Figura 14. Por lo tanto, para este parámetro, el agua del humedal Santa Rosa, cumple con los estándares de calidad de agua.

Concentración de oxígeno disuelto del agua en los 4 puntos de muestreo

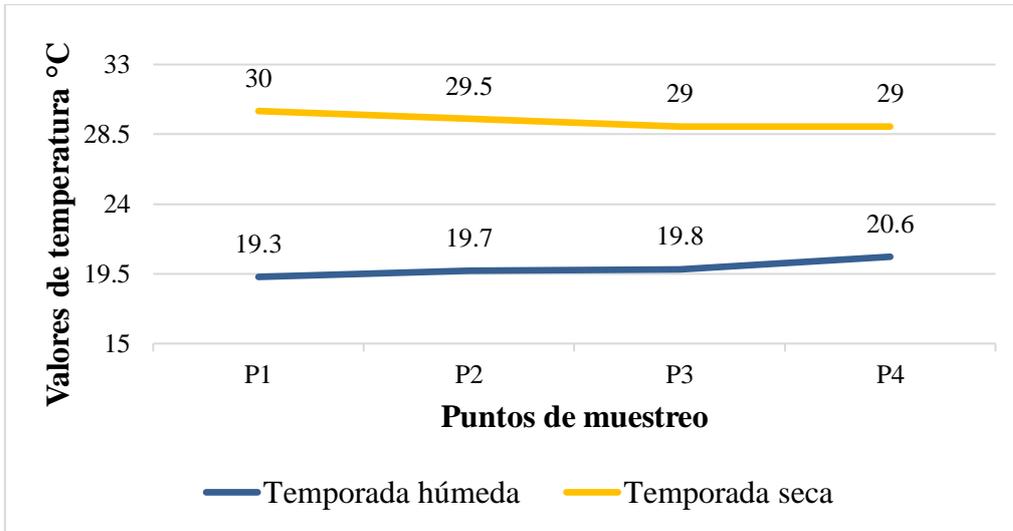
En la Figura 15 se presentan los valores obtenidos de temperatura para las 2 temporadas (húmeda y seca) de muestreo, donde se observa que existe un incremento representativo durante la época de verano, la cual corresponde al mes de enero y las temperaturas son bajas en la época de invierno (agosto).

Temperatura del agua en los 4 puntos de muestreo

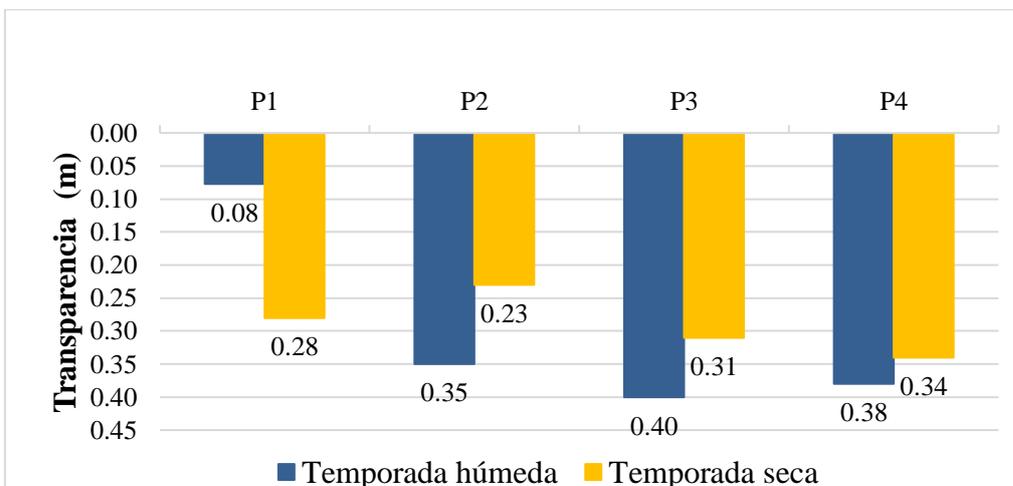
En la Figura 16 se muestran los valores obtenidos de las mediciones registradas de la transparencia del disco Secchi en los 4 puntos de muestreo, se evidencia que la mayor transparencia del agua se da en la temporada húmeda en los puntos P2, P3 y P4 (con excepción del P1), en relación a la temporada seca.

Transparencia del disco secchi de los 4 puntos de muestreo

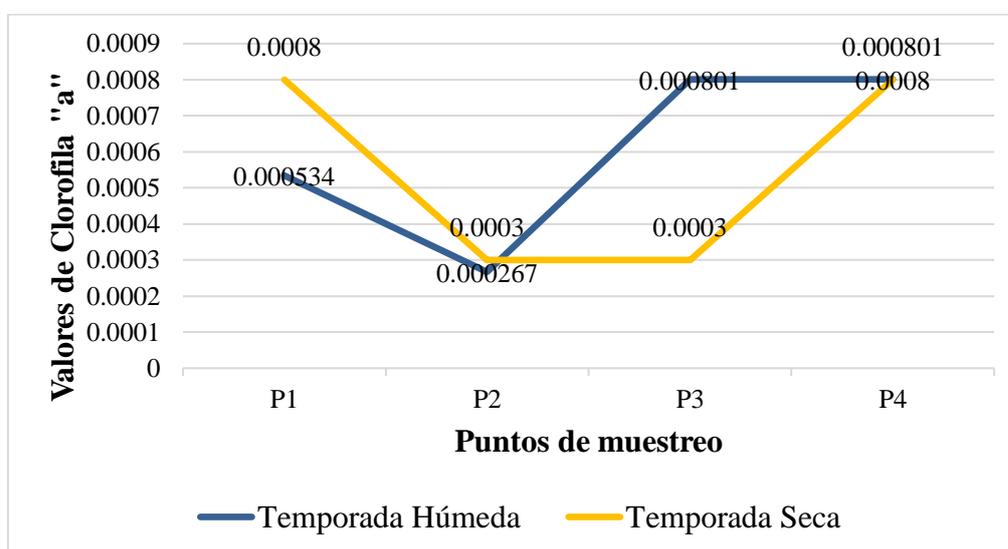
Figura 17

Concentración de clorofila "a" de los 4 puntos de muestreo

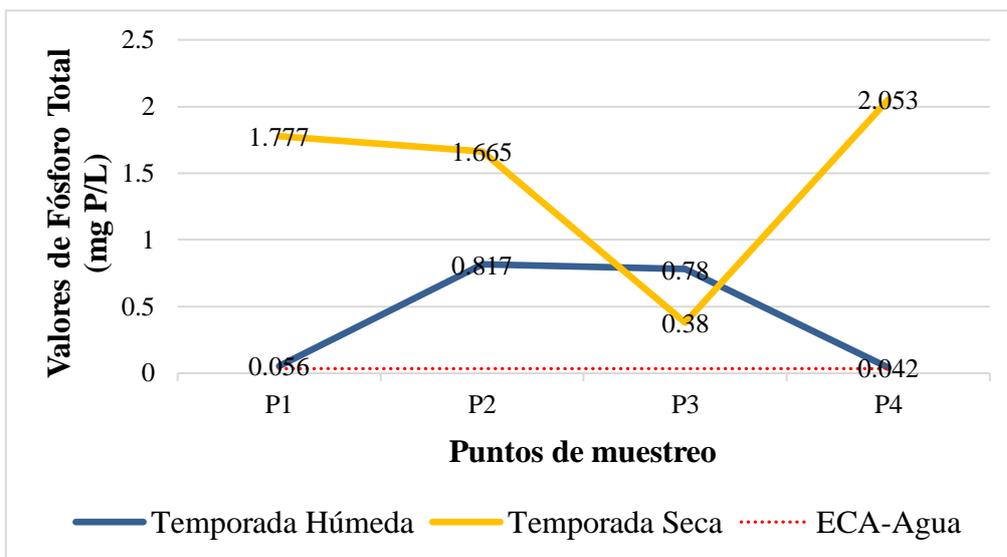
En la Figura 18 se muestran las concentraciones de fósforo total en las 2 temporadas de monitoreo correspondiente a los 4 puntos de muestreo, donde todos los valores obtenidos superaron el límite (0,035 mg/L) establecido en el ECA-Agua (Categoría 4 -E1).

Concentración de fósforo total de los 4 puntos de muestreo

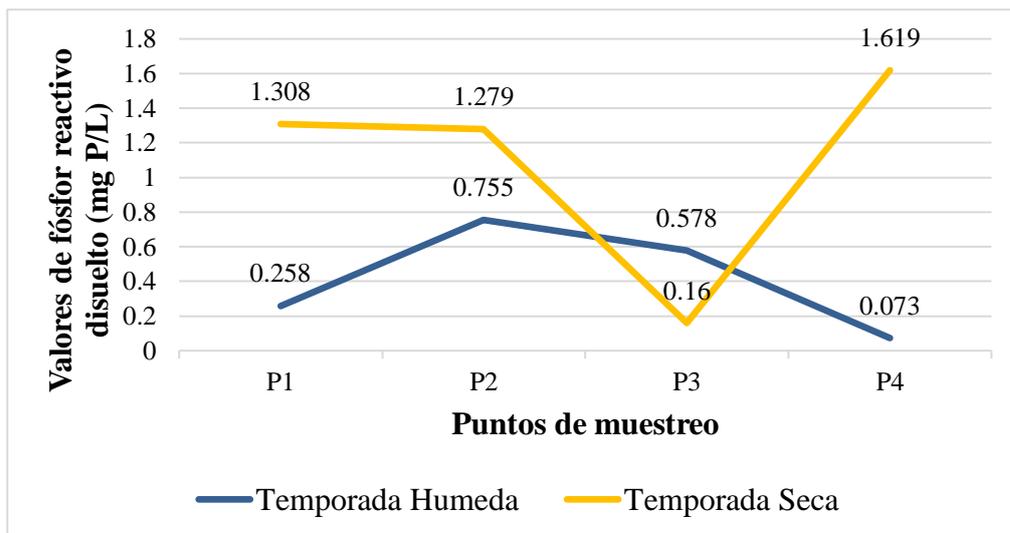
En la Figura 19 se puede apreciar las concentraciones de fósforo soluble reactivo de los 4 puntos de muestreo de las dos temporadas de monitoreo (húmeda y seca). Se observa mayor concentración del parámetro en el mes de verano a diferencia del mes de invierno.

Concentración de fósforo soluble de los 4 puntos de muestreo

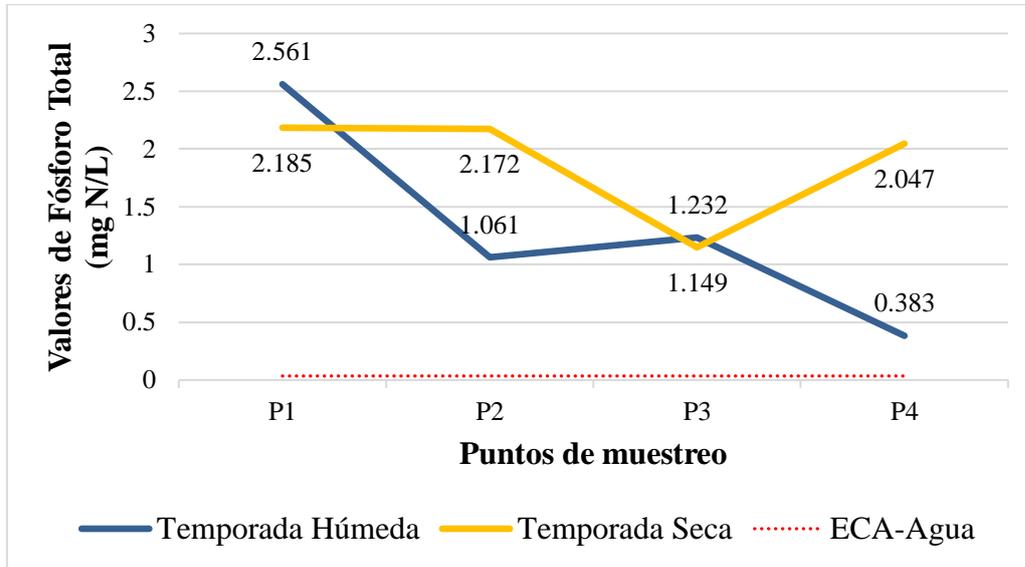
Figura 21

En la Figura 21, se observa que la concentración del parámetro de fósforo total evaluadas en los diferentes periodos, superan los límites establecidos por el ECA-Agua.

Concentración de clorofila "a" de los 4 puntos de muestreo

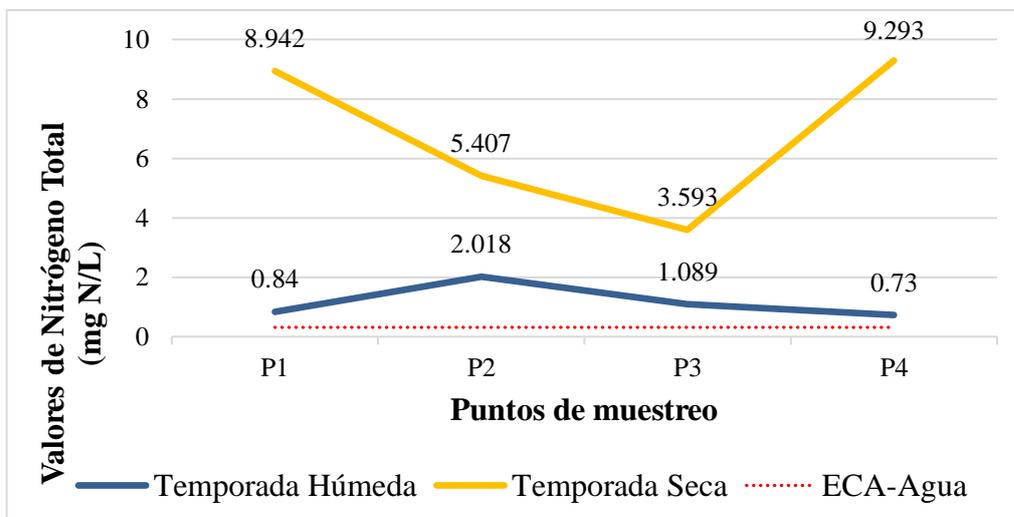
Figura 22

La concentración de nitrógeno total obtenida de los 4 puntos de muestreo en los diferentes periodos, resultaron ser superiores al límite establecido por el ECA-Agua, como se muestra en la Figura 22.

Concentración de nitrógeno total de los 4 puntos de muestreo

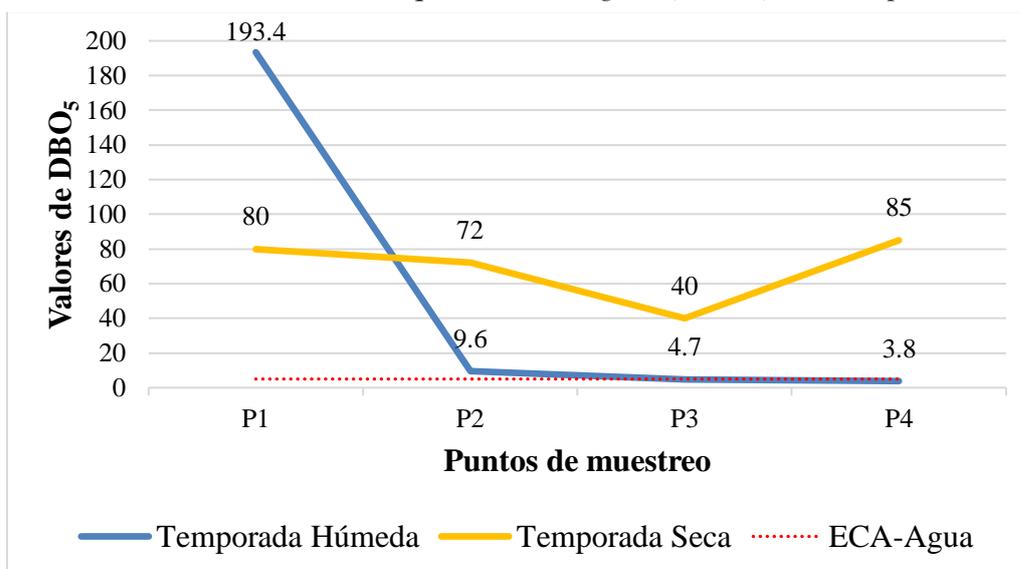
Figura 23

Los resultados obtenidos de la concentración de DBO₅ resultaron mayores al ECA-Agua en los 4 puntos de muestreo y en las 2 temporadas de monitoreo (húmeda y seca), excepto los puntos P3 y P4 del periodo húmedo, como puede apreciarse en la Figura 23.

Concentración de demanda bioquímica de oxígeno (DBO₅) de los 4 puntos de muestreo

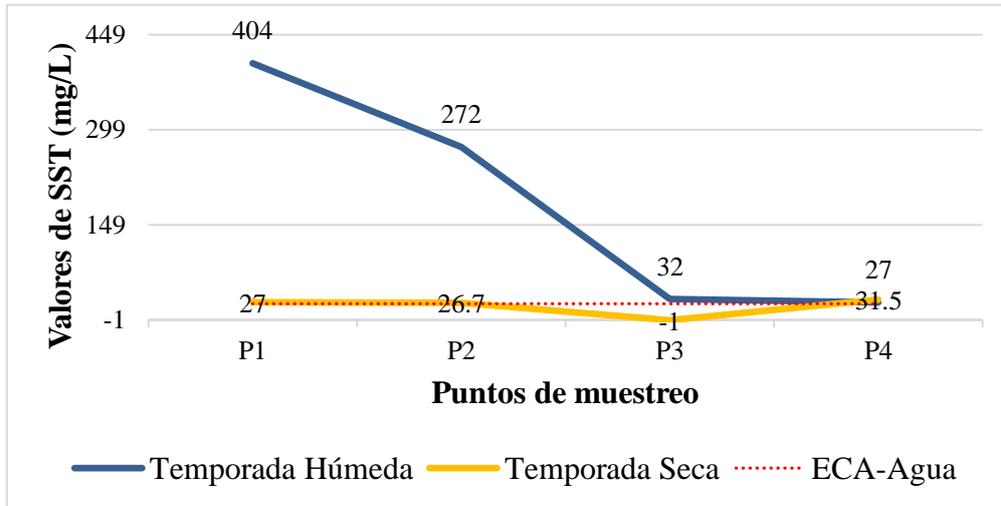
Figura 24

Los valores obtenidos para los sólidos suspendidos totales evaluados en los diferentes periodos son mayores al límite ≤ 25 establecido por el ECA-Agua, excepto en el punto de muestreo P3 de la temporada húmeda, como se muestra en la Figura 24.

Concentración de sólidos suspendidos totales de los 4 puntos de muestreo

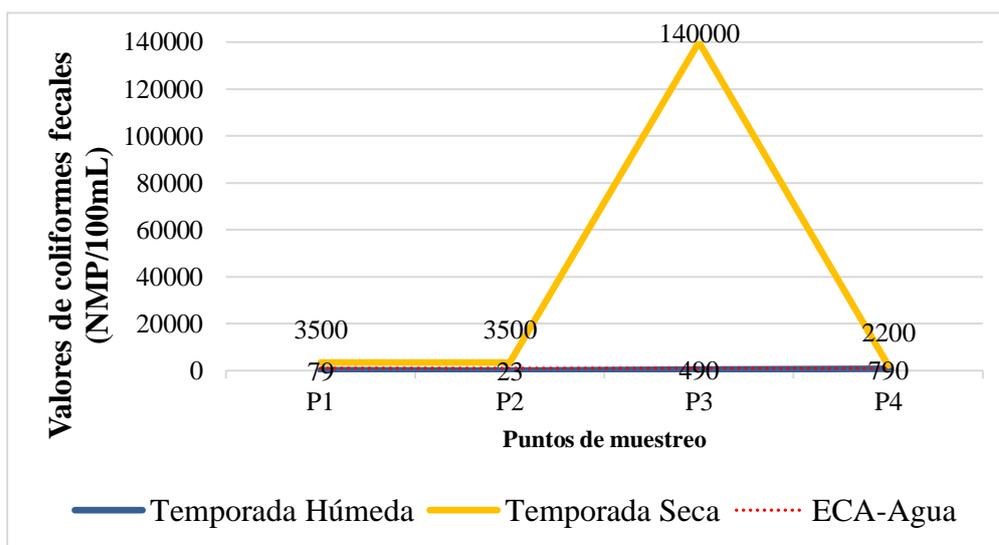
En la Figura 25 se muestran los valores obtenidos de la concentración de coliformes fecales para las 2 temporadas muestreadas, donde los puntos evaluados en la temporada seca resultaron superiores al límite (1000 NMP/100mL) establecido por el ECA-Agua, mientras que en el periodo húmedo resultaron ser menores.

Concentración de coliformes termotolerantes de los 4 puntos de muestreo

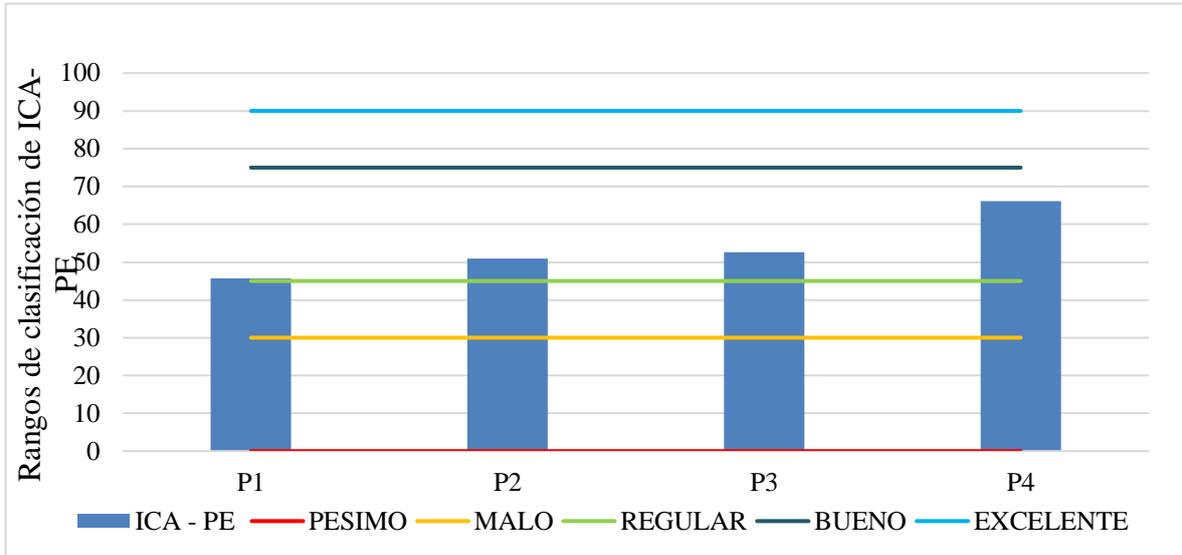
Figura 26

Índice de calidad de agua de la temporada húmeda

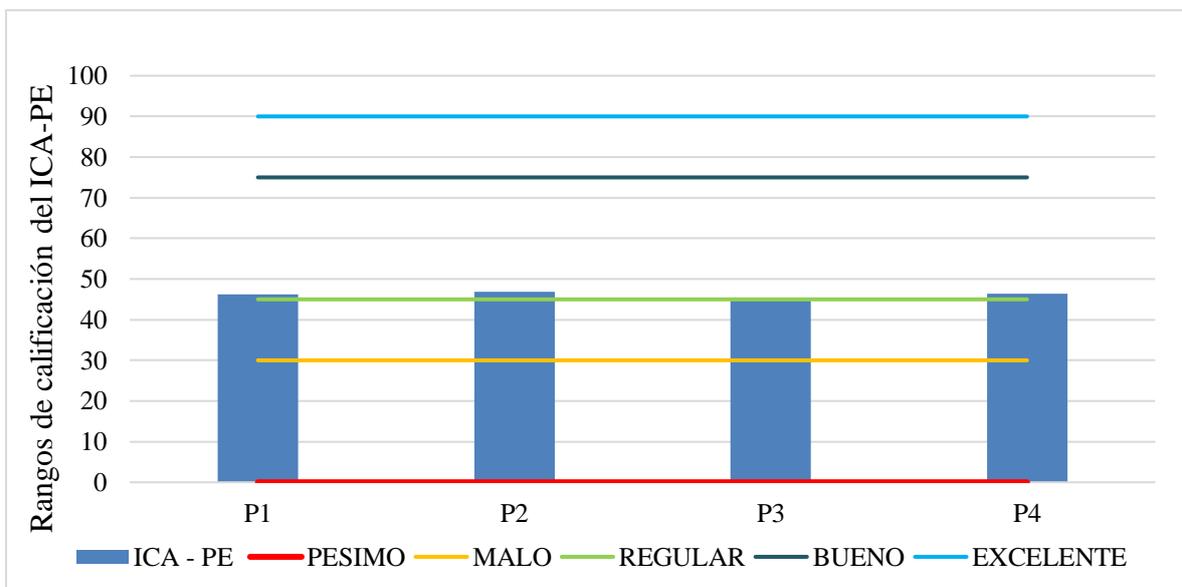
Asimismo, en la Figura 27 se muestra los valores del ICA-PE de los puntos de monitoreo en época seca del humedal Santa Rosa, los cuales se encuentran en una calidad de agua regular en el rango de 45-74, excepto en el P3 que se clasifica como malo, ya que, se encuentra en el rango de 30-44.

Índice de calidad de agua de la temporada seca
