Estudio de condición actual de vía para el mantenimiento periódico  
y rutinario del camino vecinal del centro poblado Santa Rosa de  
Guinea – Virgen del Carmen, distrito de Neshuya - 2020

**TRABAJO DE SUFICIENCIA PROFESIONAL PARA OPTAR EL  
TÍTULO PROFESIONAL DE INGENIERO CIVIL**

Joel Cruzado Blanco

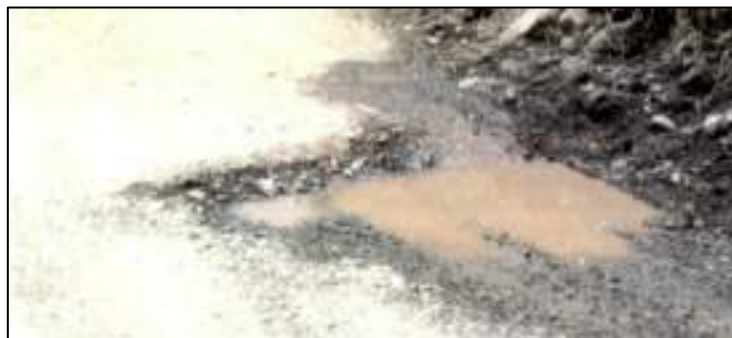
*Nivel de gravedad 01. Deterioros.*

Se pueden reparar con la intervención de un mantenimiento rutinario.

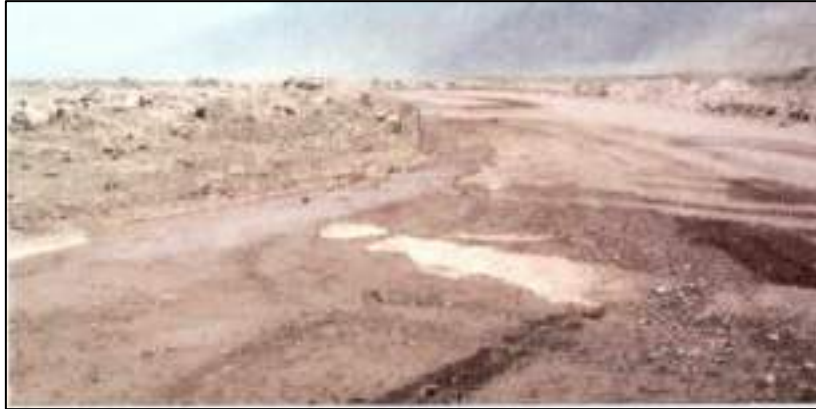
## **Figura 12**

*Nivel de gravedad 02: Necesitan material granular*

Se necesita adicionalmente una capa de material granular para recuperar sus condiciones óptimas de transitabilidad.

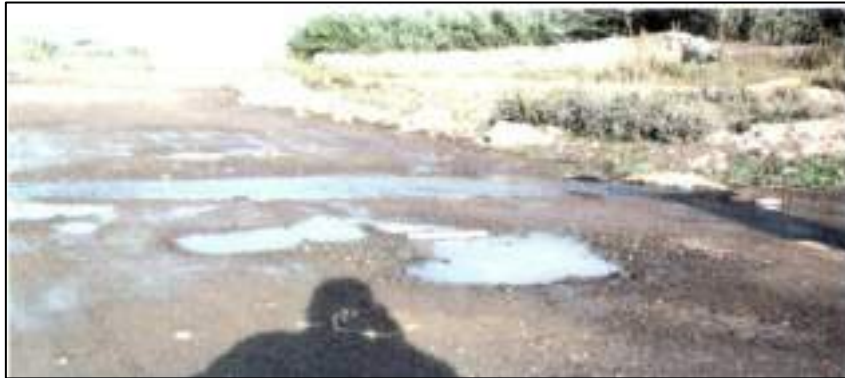
## **Figura 13**

*Nivel de gravedad 03: Necesitan reconstrucción general*

Estos tipos de fallas son muy comunes en carreteras afirmadas cuyo espesor de capa de rodadura se encuentra muy desgastada, es por ello que con la presencia de lluvias hacen que las aguas se detengan en los baches existentes, también es producto de la falta de inclinación o bombeo de la plataforma de rodadura para un correcto drenaje de guas hacia las cunetas.

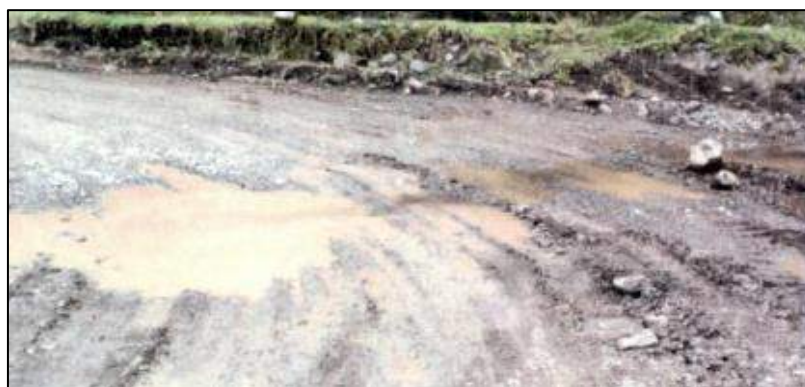
### **Figura 15**

*Presencia de lodazal en una carretera no pavimentada.*

Presencia de material suelto en la plataforma de rodadura, asimismo, a falta de obras de drenaje pluvial estas partículas sueltas con el contacto con el agua, se saturan convirtiéndose en charcos de aguas detenidas con presencia de lodos.

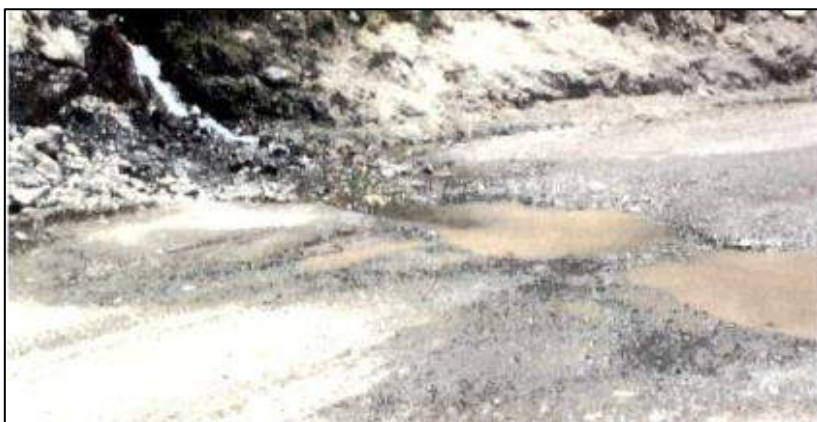
### **Figura 16**

*Cruce de aguas sobre la plataforma de rodadura.*

A causa de la inexistencia de una obra de arte como alcantarilla o badén, se generan estos deterioros en la carretera.

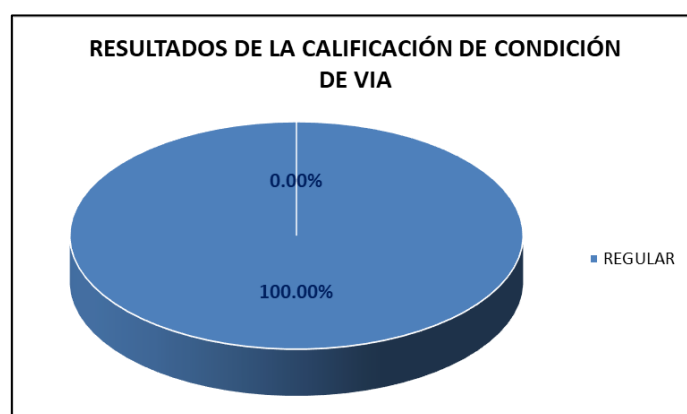
**Gráfica 08**

*Resultado total de condición actual de vía.*

*Nota:* según los resultados obtenidos la condición actual de vía, el camino vecinal Santa rosa de Guinea – Virgen del Carmen se encuentra en estado regular.
