Evaluación Técnica y Económica de Pavimento Flexible con los
Métodos VIZIR - PCI en Sub Tramo III - Km 10+300 - 15+300
Carretera Fernando Belaunde Terry - Junín - 2021

TESIS PARA OPTAR EL TÍTULO PROFESIONAL DE
INGENIERO CIVIL

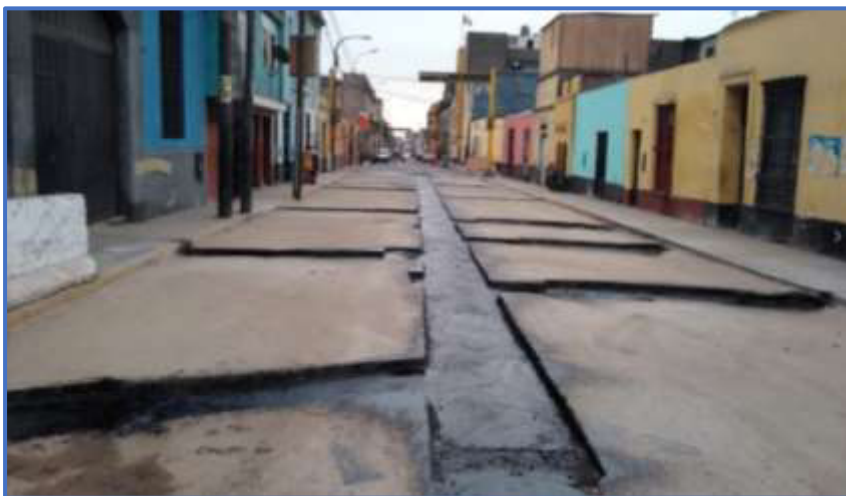
Figura 1

Pavimentos con parches – Jr. Virú – Lima Cercado - 2022
