UNIVERSIDAD CATÓLICA SEDES SAPIENTIAE
FACULTAD DE INGENIERÍA

Análisis de vulnerabilidad sísmica de viviendas de proyecto social
AVN del Ministerio de Vivienda, Construcción y Saneamiento; y
propuesta de mejora en la construcción

**TESIS PARA OPTAR EL TÍTULO PROFESIONAL DE
INGENIERO CIVIL**

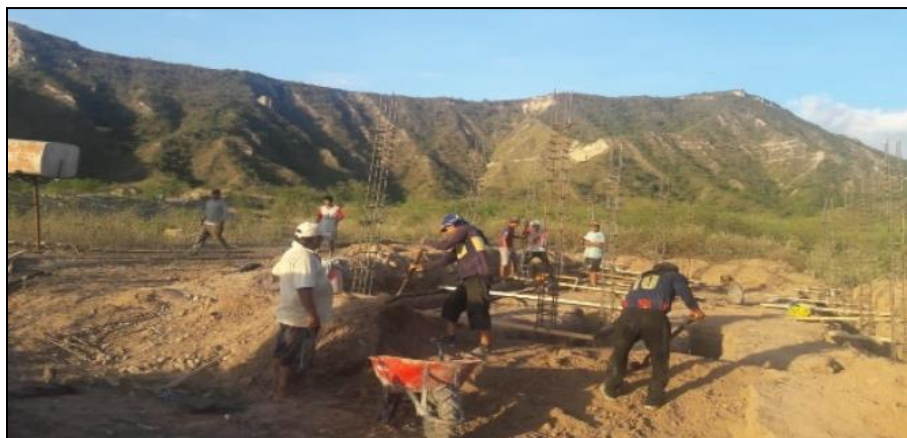
Figura 7

En las Figuras 7 y 8 se evidencia el estado de la vivienda a nivel constructivo.

Terreno llano

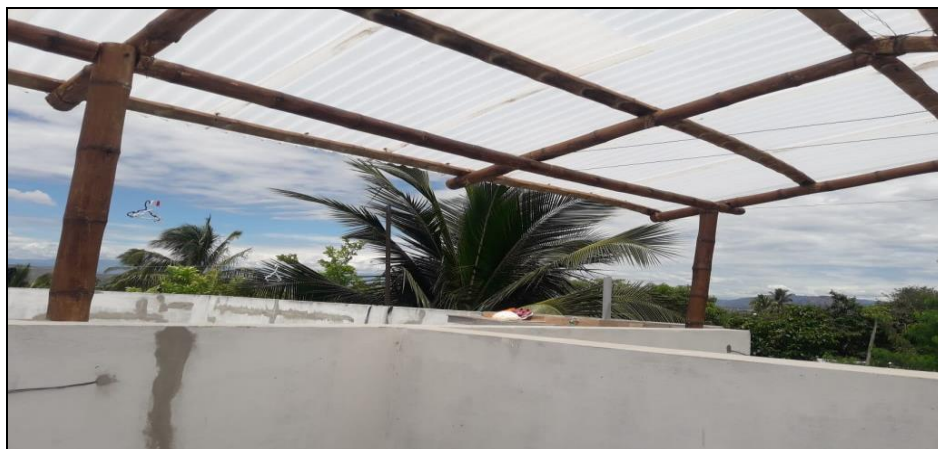
En las Figuras 10 y 11, el tipo de material más utilizado para la construcción de cubiertas es una cubierta ligera, normalmente apoyada directamente sobre la pared y en ocasiones atada con bambú o alambre, pero no se garantiza su estabilidad. Dado que estas cubiertas pueden caerse fácilmente con el movimiento sísmico, la mayoría cae en la categoría “C” (70 %).

Figura 10*Techo de cobertura liviana*

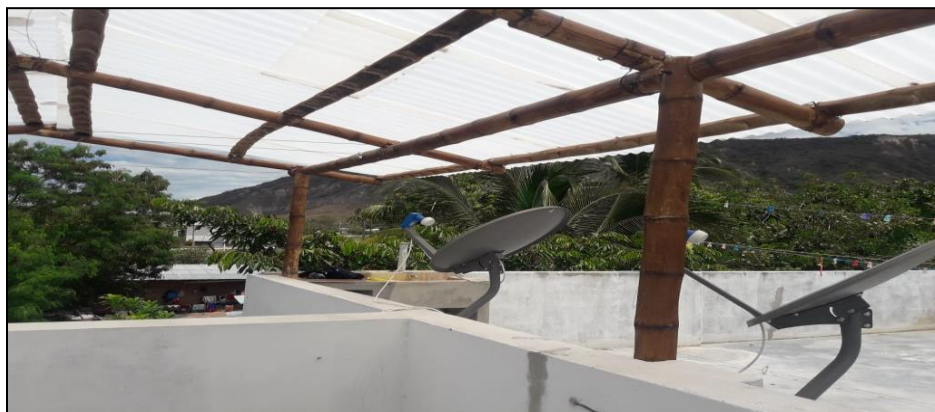
Figura 11*Cobertura liviana fija al muro*

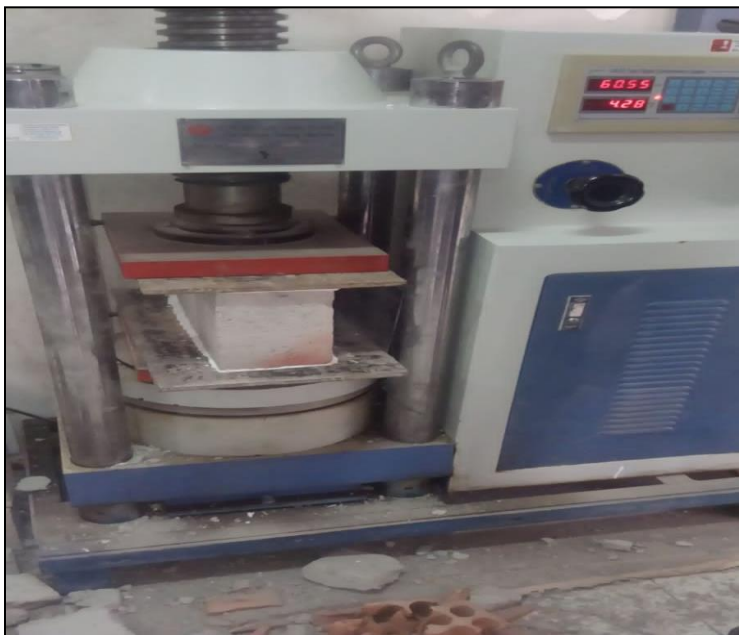
Figura 17

Ensayo de compresión de unidad de albañilería

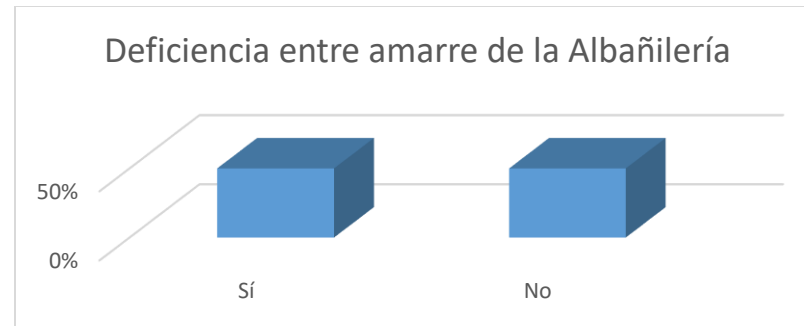
Deficiencia entre amarre de la Albañilería				
# vivienda	Propietario	Dirección	Sí	No
1	Richard Alberto Sevillano Bejarano	Prolong. 29 de agosto 282 - Bagua		1
2	Jorge Aurelio Chávez Yrigoin	Jr. La Libertad 221 San francisco		1
3	Juan Carlos Pérez	Centro Poblado Menor de Tomaque Mz. A10 Lote 1		1
4	Joel Rivas	Centro Poblado Menor de Tomaque Mz.A lote 5		1
5	Carolina Soledad Minchan Martínez	San Pedro Mz. 219- Bagua	1	
6	Cesar Hernández Ventura	Av. Héroes de Cenepa 415- Bagua	1	
7	Willian Demecio Bravo Nuneyalle	Psje. Wayke 115- Bagua	1	
8	Oscar Pérez Diaz	Av. Circunvalacion - Bagua	1	
9	Lenyn Flores Flores	Jr. Varcarcel C-6 Mz E Lote 27 -Bagua	1	
10	Jairo de La Cruz Bustamante	Av. Los Libertadores Tomaque-Bagua		1
TOTAL			5	5

Deficiencia entre amarre de la Albañilería		Porcentaje
Sí	5	50%
No	5	50%

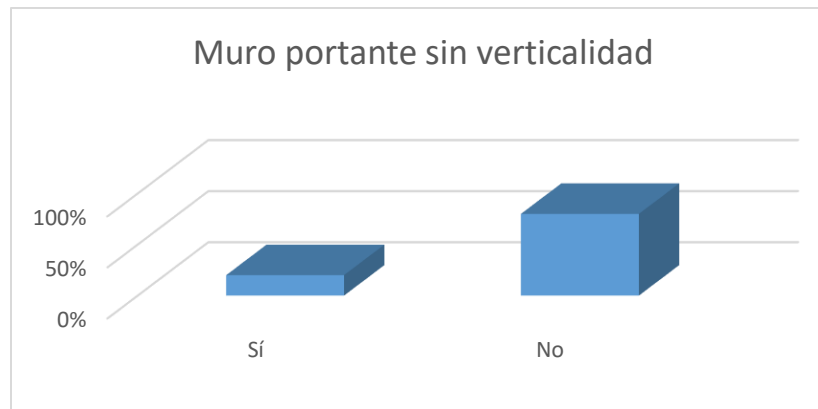
Muro Portante sin Verticalidad				
# vivienda	Propietario	Dirección	Sí	No
1	Richard Alberto Sevillano Bejarano	Prolong. 29 de agosto 282 - Bagua		1
2	Jorge Aurelio Chavez Yrigoin	Jr. La Libertad 221 San francisco		1
3	Juan Carlos Pérez	Centro Poblado Menor de Tomaque Mz. A10 Lote 1	1	
4	Joel Rivas	Centro Poblado Menor de Tomaque Mz.A lote 5		1
5	Carolina Soledad Minchan Martínez	San Pedro Mz. 219- Bagua		1
6	Cesar Hernández Ventura	Av. Héroes de Cenepa 415- Bagua		1
7	Willian Demecio Bravo Nuneyalle	Psje. Wayke 115- Bagua		1
8	Oscar Pérez Diaz	Av. Circunvalacion - Bagua		1
9	Lenyn Flores Flores	Jr. Varcancel C-6 Mz E Lote 27 -Bagua		1
10	Jairo de La Cruz Bustamante	Av. Los Libertadores Tomaque-Bagua	1	
		TOTAL	2	8

Muro Portante sin Verticalidad		Porcentaje
Sí	2	20%
No	8	80%

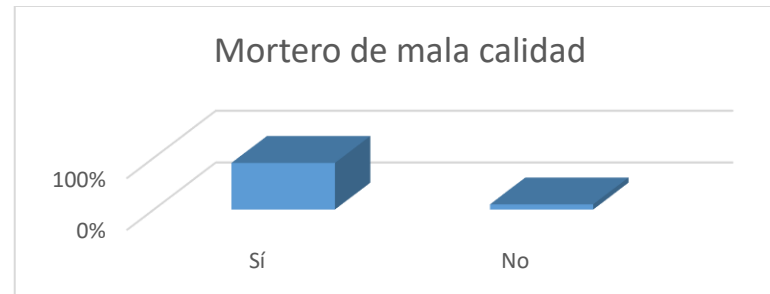
Mortero de mala Calidad				
# vivienda	Propietario	Dirección	Sí	No
1	Richard Alberto Sevillano Bejarano	Prolong. 29 de agosto 282 - Bagua	1	
2	Jorge Aurelio Chávez Yrigoin	Jr. La Libertad 221 San francisco	1	
3	Juan Carlos Pérez	Centro Poblado Menor de Tomaque Mz. A10 Lote 1	1	
4	Joel Rivas	Centro Poblado Menor de Tomaque Mz.A lote 5	1	
5	Carolina Soledad Minchan Martínez	San Pedro Mz. 219- Bagua	1	
6	Cesar Hernández Ventura	Av. Héroes de Cenepa 415- Bagua	1	
7	Willian Demecio Bravo Nuneyalle	Psje. Wayke 115- Bagua	1	
8	Oscar Pérez Diaz	Av. Circunvalacion - Bagua	1	
9	Lenyn Flores Flores	Jr. Varcarcel C-6 Mz E Lote 27 -Bagua	1	
10	Jairo de La Cruz Bustamante	Av. Los Libertadores Tomaque-Bagua		1
TOTAL			9	1

Mortero de mala Calidad		Porcentaje
Sí	9	90%
No	1	10%

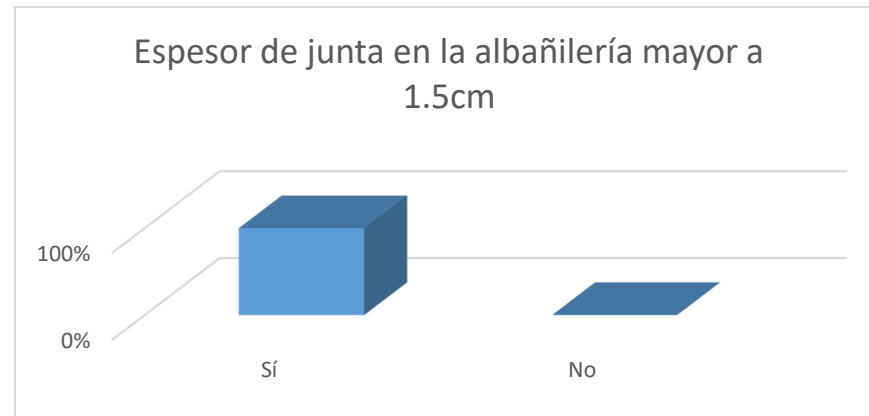
Espesor de Juntas en la Albañilería mayor a 1.5 cm				
# vivienda	Propietario	Dirección	Sí	No
1	Richard Alberto Sevillano Bejarano	Prolong. 29 de agosto 282 - Bagua	1	
2	Jorge Aurelio Chavez Yrigoin	Jr. La Libertad 221 San francisco	1	
3	Juan Carlos Pérez	Centro Poblado Menor de Tomaque Mz. A10 Lote 1	1	
4	Joel Rivas	Centro Poblado Menor de Tomaque Mz.A lote 5	1	
5	Carolina Soledad Minchan Martínez	San Pedro Mz. 219- Bagua	1	
6	Cesar Hernández Ventura	Av. Héroes de Cenepa 415- Bagua	1	
7	Willian Demecio Bravo Nuneyalle	Psje. Wayke 115- Bagua	1	
8	Oscar Pérez Diaz	Av. Circunvalacion - Bagua	1	
9	Lenyn Flores Flores	Jr. Varcarcel C-6 Mz E Lote 27 -Bagua	1	
10	Jairo de La Cruz Bustamante	Av. Los Libertadores Tomaque-Bagua	1	
		TOTAL	10	0

Espesor de Juntas en la Albañilería mayor a 1.5 cm		Porcentaje
Sí	10	100%
No	0	0%

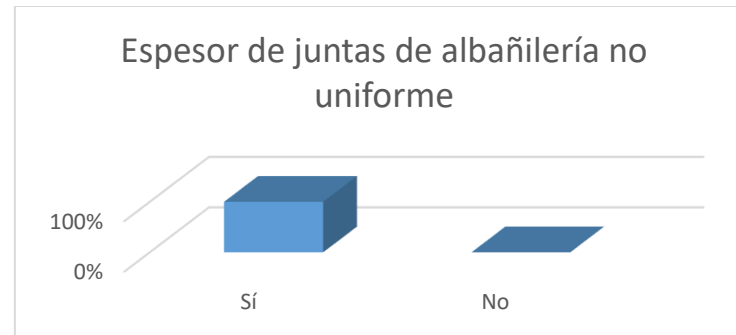
Espesor de Juntas de Albañilería no Uniforme				
# vivienda	Propietario	Dirección	Sí	No
1	Richard Alberto Sevillano Bejarano	Prolong. 29 de agosto 282 - Bagua	1	
2	Jorge Aurelio Chavez Yrigoin	Jr. La Libertad 221 San francisco	1	
3	Juan Carlos Pérez	Centro Poblado Menor de Tomaque Mz. A10 Lote 1	1	
4	Joel Rivas	Centro Poblado Menor de Tomaque Mz.A lote 5	1	
5	Carolina Soledad Minchan Martínez	San Pedro Mz. 219- Bagua	1	
6	Cesar Hernández Ventura	Av. Héroes de Cenepa 415- Bagua	1	
7	Willian Demecio Bravo Nuneyalle	Psje. Wayke 115- Bagua	1	
8	Oscar Pérez Diaz	Av. Circunvalacion - Bagua	1	
9	Lenyn Flores Flores	Jr. Varcarcel C-6 Mz E Lote 27 -Bagua	1	
10	Jairo de La Cruz Bustamante	Av. Los Libertadores Tomaque-Bagua	1	
TOTAL			10	0

Espesor de Juntas de Albañilería no Uniforme		Porcentaje
Sí	10	100%
No	0	0%

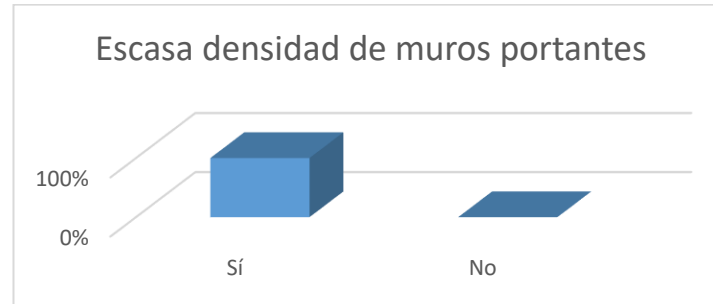
Escasa densidad de Muros Portantes

Escasa densidad de Muros Portantes		Porcentaje
Sí	10	100%
No	0	0%

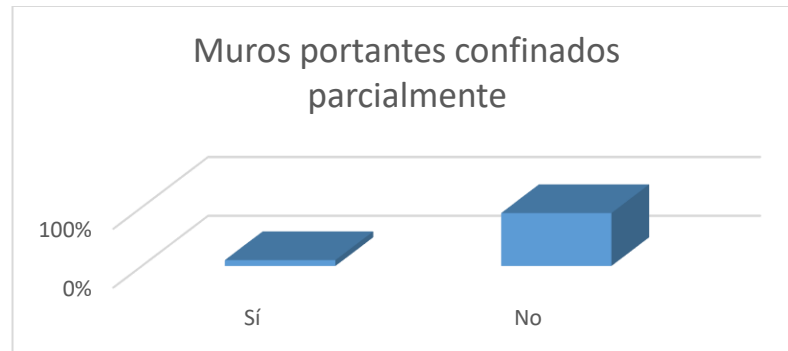
Muros Portantes Confinados Parcialmente				
# vivienda	Propietario	Dirección	Sí	No
1	Richard Alberto Sevillano Bejarano	Prolong. 29 de agosto 282 - Bagua		1
2	Jorge Aurelio Chavez Yrigoin	Jr. La Libertad 221 San francisco	1	
3	Juan Carlos Pérez	Centro Poblado Menor de Tomaque Mz. A10 Lote 1		1
4	Joel Rivas	Centro Poblado Menor de Tomaque Mz.A lote 5		1
5	Carolina Soledad Minchan Martínez	San Pedro Mz. 219- Bagua		1
6	Cesar Hernández Ventura	Av. Heroes de Cenepa 415- Bagua		1
7	Willian Demecio Bravo Nuneyalle	Psje. Wayke 115- Bagua		1
8	Oscar Pérez Diaz	Av. Circunvalacion - Bagua		1
9	Lenyn Flores Flores	Jr. Varcarcel C-6 Mz E Lote 27 -Bagua		1
10	Jairo de La Cruz Bustamante	Av. Los Libertadores Tomaque-Bagua		1
TOTAL			1	9

Muros Portantes Confinados Parcialmente		Porcentaje
Sí	1	10%
No	9	90%

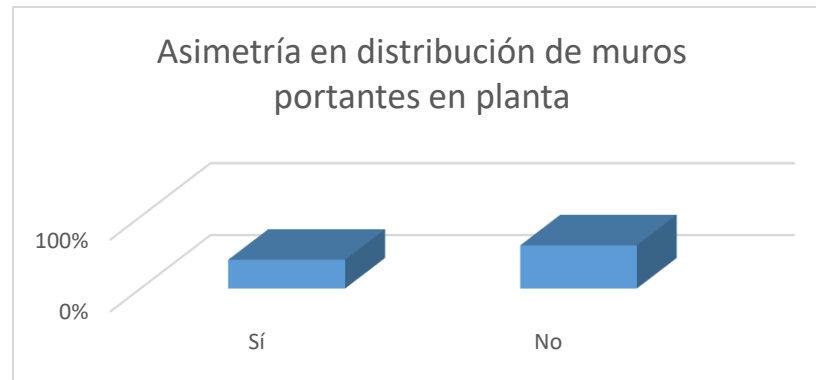
Asimetría en distribución de Muros Portantes en Planta				
# vivienda	Propietario	Dirección	Sí	No
1	Richard Alberto Sevillano Bejarano	Prolong. 29 de agosto 282 - Bagua		1
2	Jorge Aurelio Chavez Yrigoin	Jr. La Libertad 221 San francisco		1
3	Juan Carlos Pérez	Centro Poblado Menor de Tomaque Mz. A10 Lote 1		1
4	Joel Rivas	Centro Poblado Menor de Tomaque Mz.A lote 5		1
5	Carolina Soledad Minchan Martínez	San Pedro Mz. 219- Bagua		1
6	Cesar Hernández Ventura	Av. Héroes de Cenepa 415- Bagua	1	
7	Willian Demecio Bravo Nuneyalle	Psje. Wayke 115- Bagua	1	
8	Oscar Pérez Díaz	Av. Circunvalacion - Bagua		1
9	Lenyn Flores Flores	Jr. Varcarcel C-6 Mz E Lote 27 -Bagua	1	
10	Jairo de La Cruz Bustamante	Av. Los Libertadores Tomaque-Bagua	1	
		TOTAL	4	6

Asimetría en distribución de Muros Portantes en Planta		Porcentaje
Sí	4	40%
No	6	60%

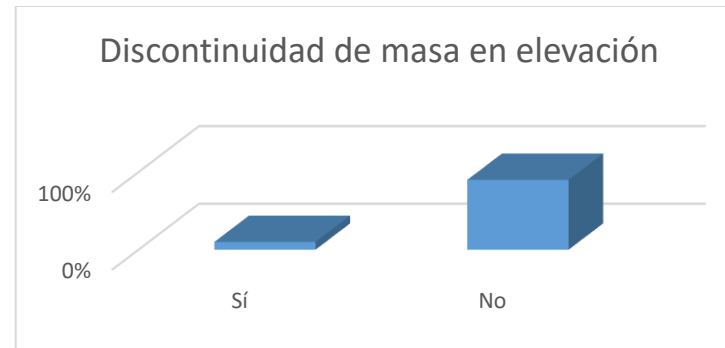
Discontinuidad de Masa en Elevación				
# vivienda	Propietario	Dirección	Sí	No
1	Richard Alberto Sevillano Bejarano	Prolong. 29 de agosto 282 - Bagua		1
2	Jorge Aurelio Chávez Yrigoin	Jr. La Libertad 221 San francisco		1
3	Juan Carlos Pérez	Centro Poblado Menor de Tomaque Mz. A10 Lote 1		1
4	Joel Rivas	Centro Poblado Menor de Tomaque Mz.A lote 5	1	
5	Carolina Soledad Minchan Martínez	San Pedro Mz. 219- Bagua		1
6	Cesar Hernández Ventura	Av. Héroes de Cenepa 415- Bagua		1
7	Willian Demecio Bravo Nuneyalle	Psje. Wayke 115- Bagua		1
8	Oscar Pérez Díaz	Av. Circunvalacion - Bagua		1
9	Lenyn Flores Flores	Jr. Varcancel C-6 Mz E Lote 27 -Bagua		1
10	Jairo de La Cruz Bustamante	Av. Los Libertadores Tomaque-Bagua		1
TOTAL			1	9

Discontinuidad de Masa en Elevación		Porcentaje
Sí	1	10%
No	9	90%

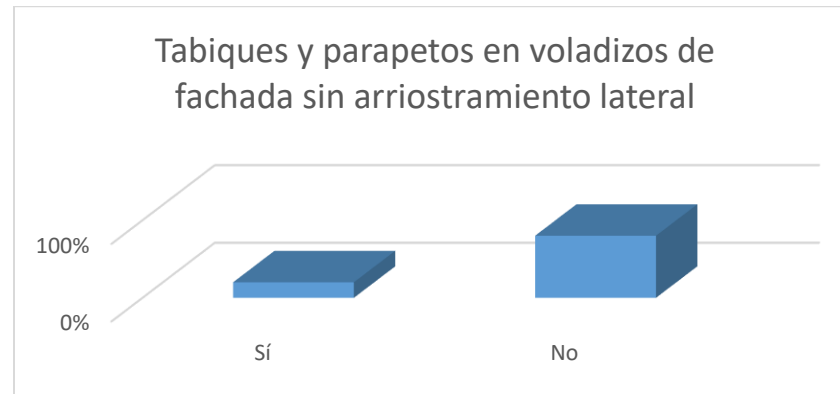
Tabiques y parapetos en voladizos de fachada sin arriostramiento Lateral				
# vivienda	Propietario	Dirección	Sí	No
1	Richard Alberto Sevillano Bejarano	Prolong. 29 de agosto 282 - Bagua	1	
2	Jorge Aurelio Chávez Yrigoin	Jr. La Libertad 221 San francisco	1	
3	Juan Carlos Pérez	Centro Poblado Menor de Tomaque Mz. A10 Lote 1		1
4	Joel Rivas	Centro Poblado Menor de Tomaque Mz.A lote 5		1
5	Carolina Soledad Minchan Martínez	San Pedro Mz. 219- Bagua		1
6	Cesar Hernández Ventura	Av. Héroes de Cenepa 415- Bagua		1
7	Willian Demecio Bravo Nuneyalle	Psje. Wayke 115- Bagua		1
8	Oscar Pérez Díaz	Av. Circunvalacion - Bagua		1
9	Lenyn Flores Flores	Jr. Varcarcel C-6 Mz E Lote 27 -Bagua		1
10	Jairo de La Cruz Bustamante	Av. Los Libertadores Tomaque-Bagua		1
		TOTAL	2	8

Tabiques y parapetos en voladizos de fachada sin arriostramiento Lateral		Porcentaje
Sí	2	20%
No	8	80%

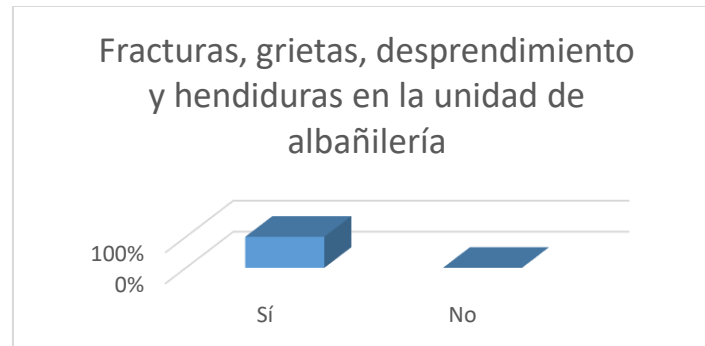
Fracturas, Grietas, Desprendimiento y hendiduras en la Unidad de Albañilería				
--	--	--	--	--

Fracturas, Grietas, Desprendimiento y hendiduras en la Unidad de Albañilería		Porcentaje
Sí	10	100%
No	0	0%
