Evaluación del inventario de condición vial, y su relación de
intervención del camino vecinal CA-838 Emp. PE-3NC
Carhuacruz – Rejopampa, Cutervo

**TRABAJO DE SUFICIENCIA PROFESIONAL PARA OPTAR EL
TÍTULO PROFESIONAL DE INGENIERO CIVIL**

Erika Lisbeth Aguilar Julca

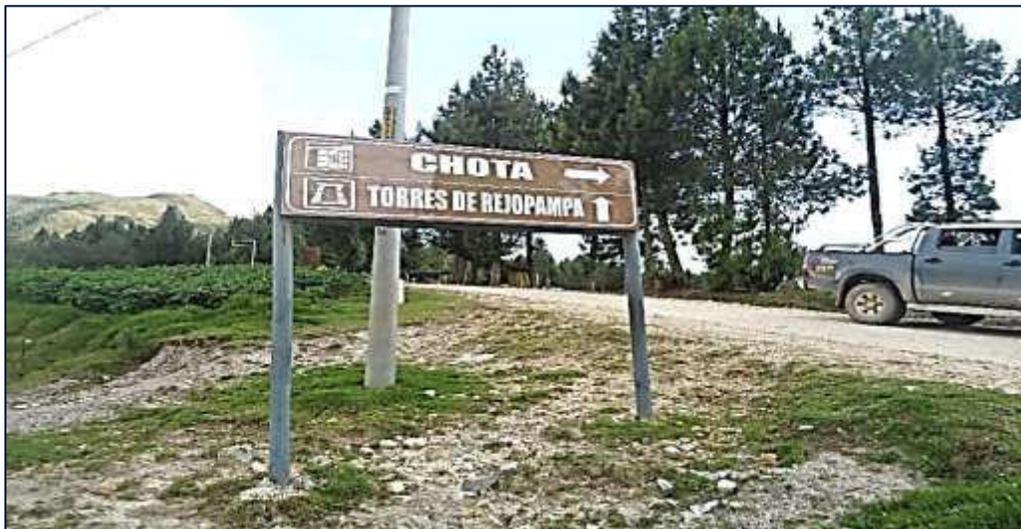
Figura 8

Señal informativa en la progresiva 00+013 km

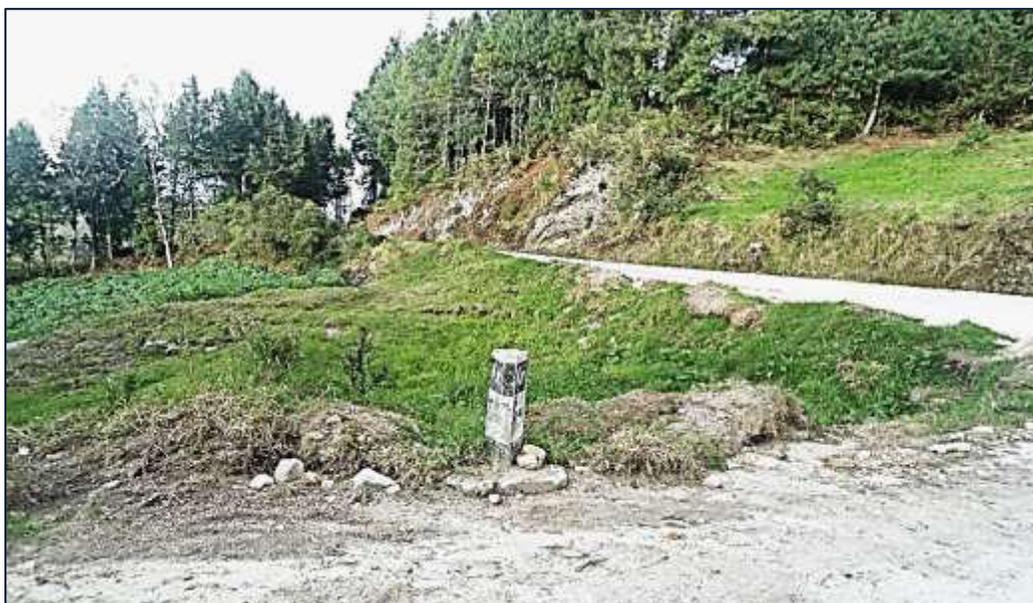
Figura 9

Hito kilométrico en la progresiva 00+172 km

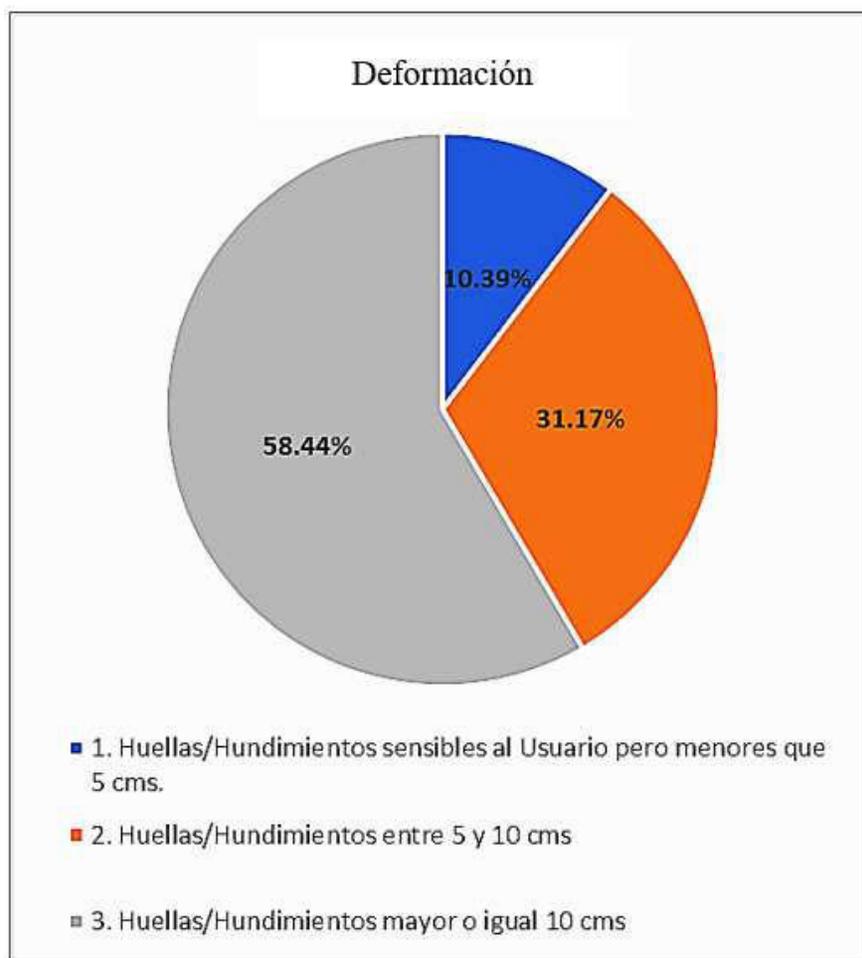
Figura 12

En la figura 12, se muestra la distribución por porcentajes de deformación, siendo 58.44% el mayor que representa una alta vulnerabilidad y peligro en las secciones encontradas que abarcan entre el km 1+00 – 1+500 con un área total de 2,50 m², y se evidencia que en este lugar se hace uso de un lado de la vía, especialmente en épocas de lluvia.

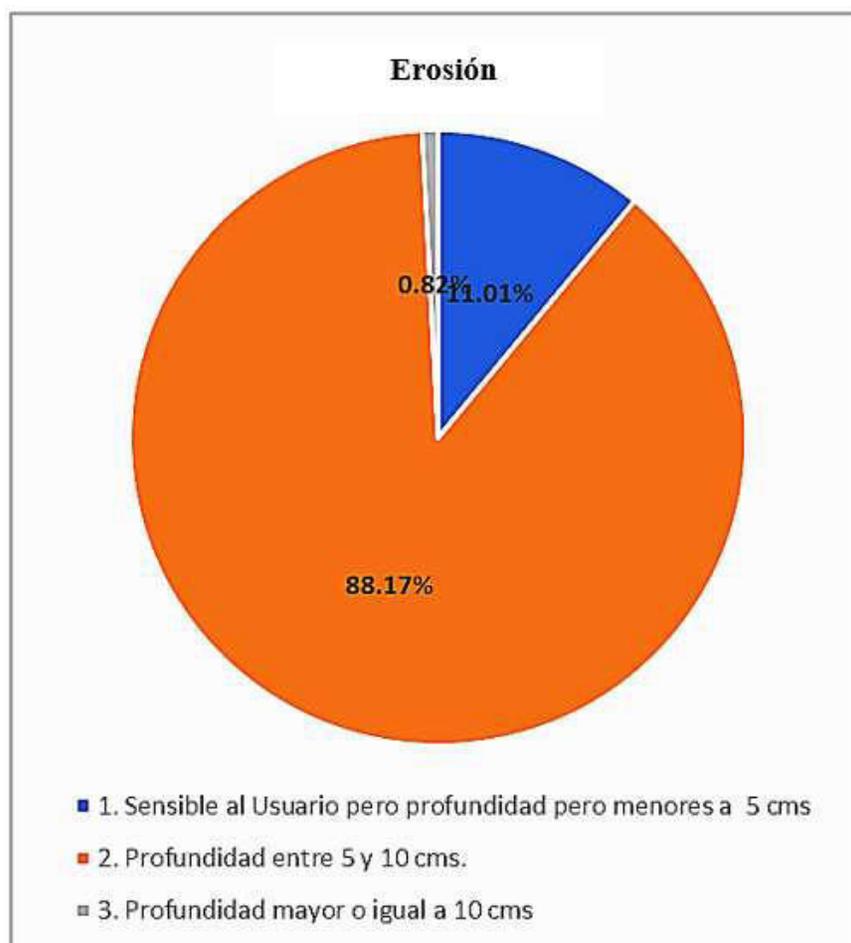
Figura 13

En la figura 13, se muestra el porcentaje encontrado de erosión a lo largo de todo el tramo de 5.048 km, de los cuales hay un porcentaje de 11.01% con una profundidad menor a 5 cm, con un área total de 122,80 m² en diferentes secciones de la vía, un porcentaje de 88.17% con una profundidad entre 5 y 10 cm, abarcando un área de 983,80 m² en las diferentes secciones de la vía, y un porcentaje de 0.82% con una profundidad mayor a 10 cm, lo que significa un área de 9,20 m² identificados en la progresiva 00+500 – 1+00 y en la progresiva 2+500 – 3+00.

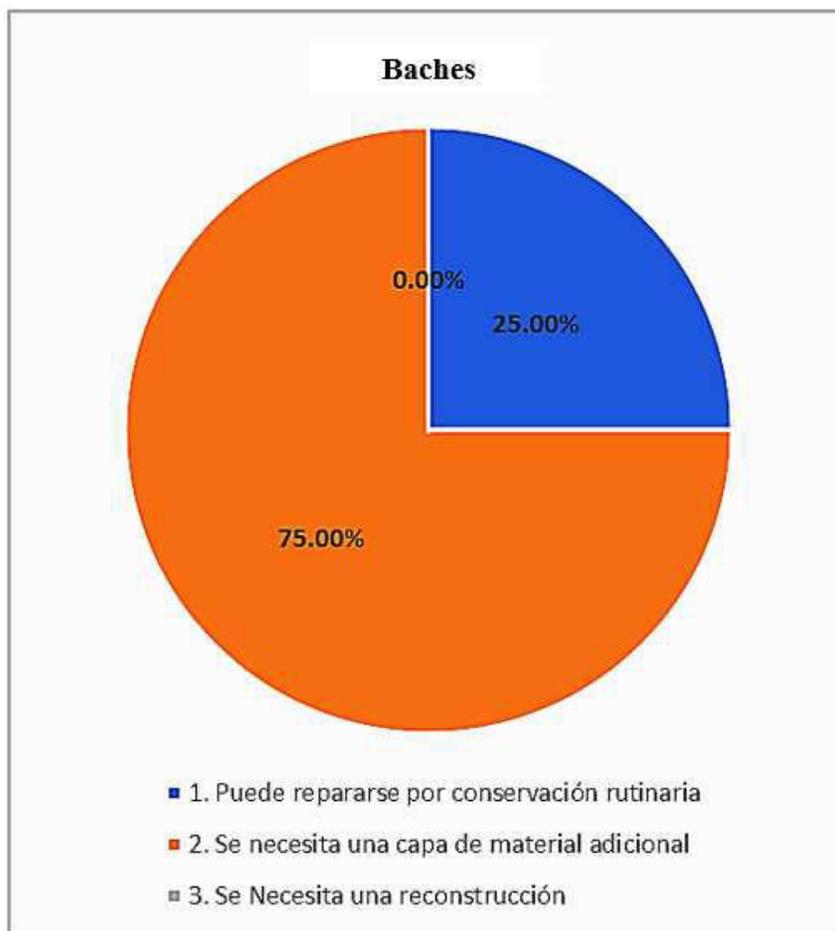
Figura 14

En el gráfico 14 se muestra el porcentaje encontrado de baches a lo largo de todo el tramo de 5.048 km, de los cuales un 75% necesitan material adicional; y por otro lado se obtuvo un 25% que necesita una reconstrucción, encontrados principalmente entre el km 00+00 – 01+00 y en el kilómetro 4+00 – 5+00

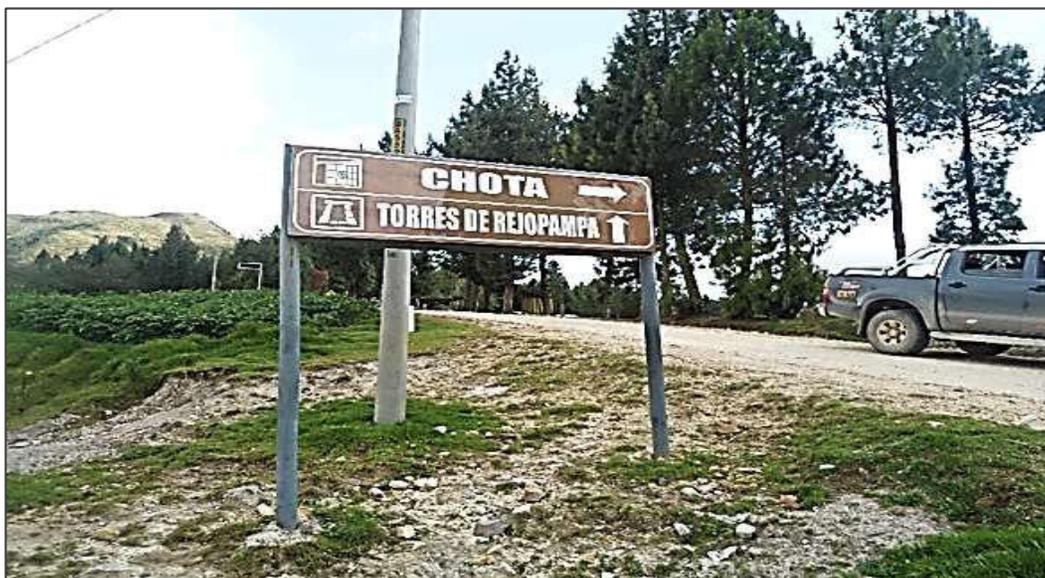
Imagen 2. Señalización en la progresiva 00+013 km
