**Análisis de la vulnerabilidad sísmica de viviendas de dos  
pisos construidas en tapial en la periferia de la ciudad de  
Tarma – Junín.**

**TESIS PARA OPTAR EL TÍTULO DE INGENIERO CIVIL**

**LIMA – PERÚ**

**2018**

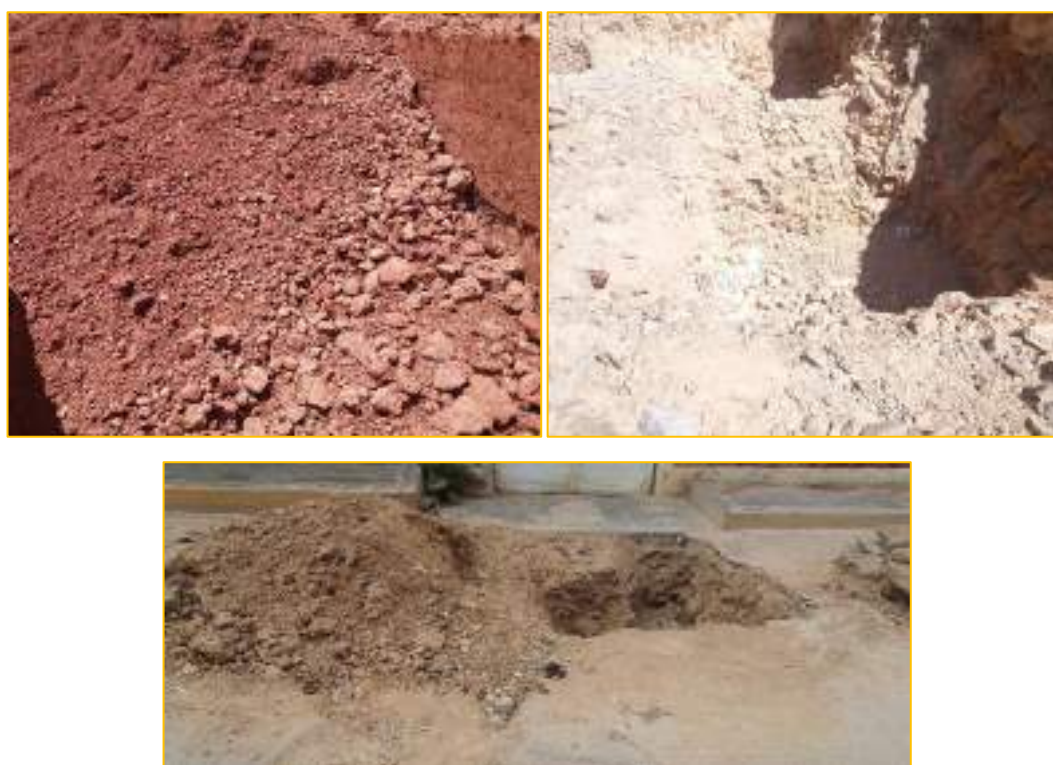
El material sobre el cual han construido las viviendas en su mayoría es rocoso y el suelo que predomina es limo arcilloso con abundancia de material suelto, según lo observado en campo. Existen suelos de gran potencia estimada mayor a 10 m, que pueden producir ampliación de ondas sísmicas en las rocas y suelos en casos de sismo mayor a 7 M.M. (ver anexo 13).

*Figura 9.* (a) suelo del barrio San Bartolomé, (b) calicata en el barrio San Cristóbal y (c) calicata en el barrio Peña Dorada.

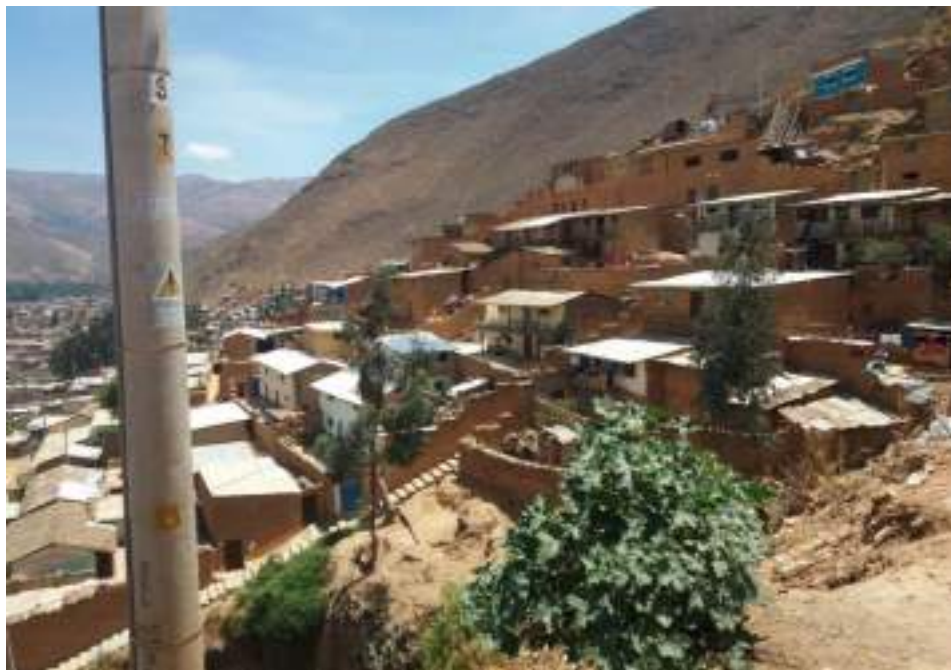
Como se mencionó anteriormente, la topografía del lugar es accidentada, estos barrios ofrecen terrenos de fácil acceso económico, generando que la gente construya sus casas en pendiente.

*Figura 18.* Viviendas en pendiente, barrio Dos de Mayo.

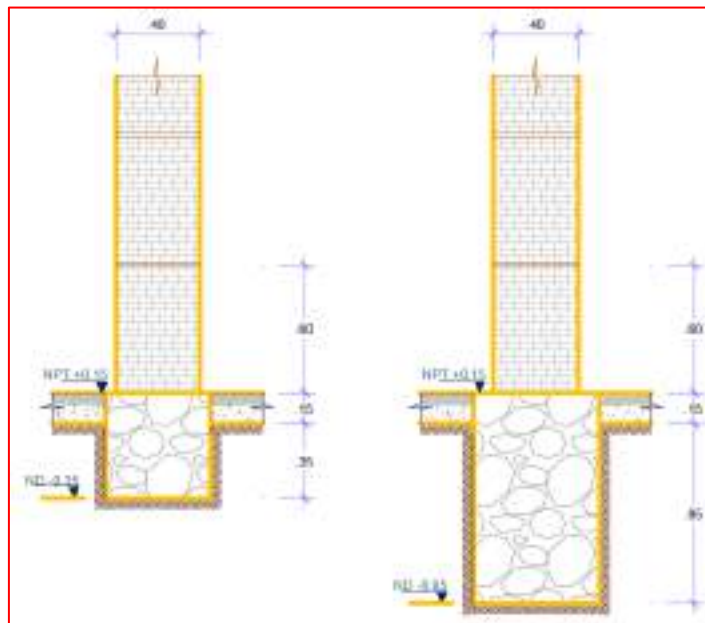
La profundidad de la cimentación en la zona de estudio se realiza según el criterio de los maestros de obra del lugar “hasta alcanzar el suelo duro”. En estas inspecciones de estos barrios, el concepto de profundidad de cimentación depende del tipo de suelo, si éste es rocoso o no. La profundidad mínima que ellos aplican es de 0.20 m a 1m y esto depende de la dureza del suelo al excavarlo.

En la cimentación se utilizan piedras redondeadas y/o angulosas. El mortero de este cemento es generalmente barro con material arenoso.

Figura 25. Cimentaciones típicas de viviendas de tapial.

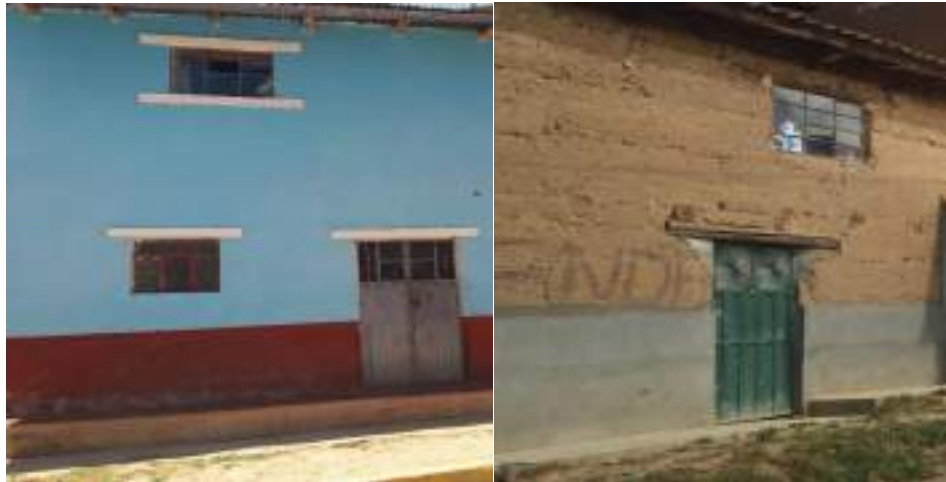
Después de tabular la información de campo, se encontró que solo 3 viviendas de las 30 en estudio poseían sobrecimientos. Los sobrecimientos ascienden sobre el terreno generalmente de 0.10 m a 0.20 m y son del mismo ancho del muro de tapial. Generalmente se suelen colocar zócalos con un pañeteo o enlucido más grueso que el resto del muro y se pintan para generar una mayor protección. Este pañeteo es una

mezcla con mortero de cemento, también se colocan veredas de concreto, caso que solo se da en viviendas de la parte baja de los barrios.

Figura 26. Zócalos y veredas en viviendas de tapial.

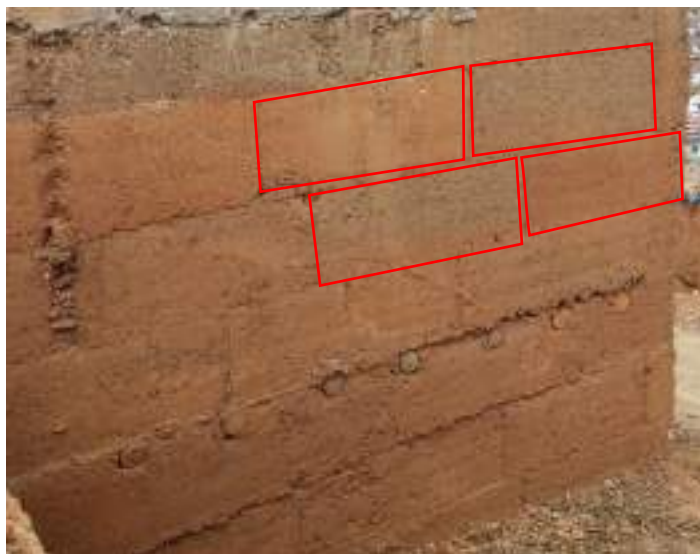
Cada hilada está compuesta por tapias asentados en sogas, colocadas alternando la posición por cada hilada.

*Figura 28.* Asentado típico de muros de tapial.

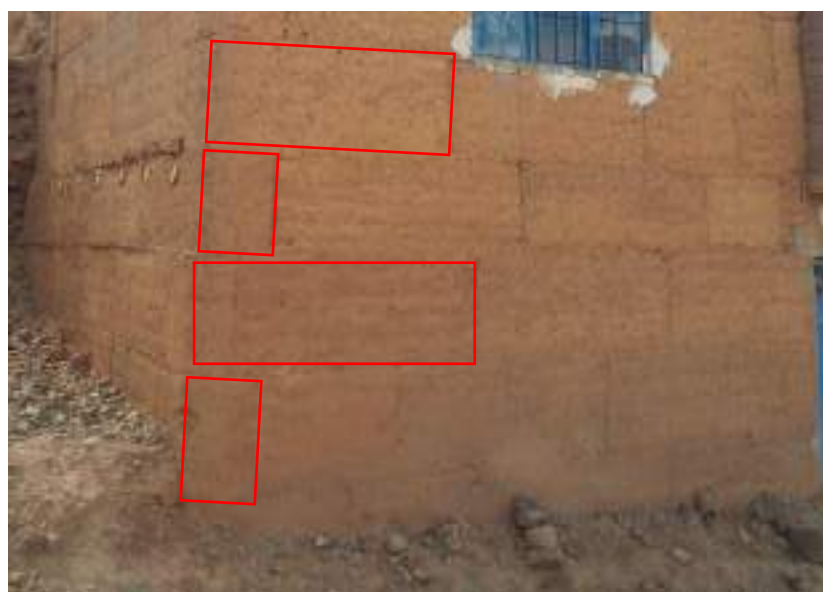
*Figura 29.* Asentado típico de muros de tapial en esquina.

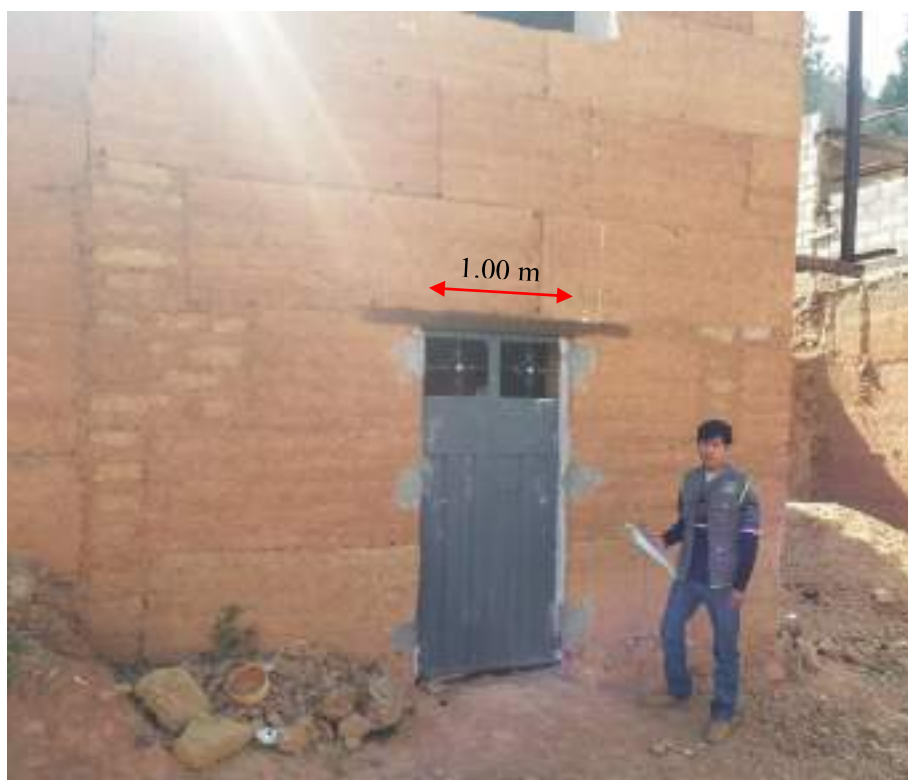
Los vanos de las puertas y ventanas presentan dinteles constituidos por dos o más vigas de madera, cuya sección aproximada es de 0.15 m x 0.10 m, las cuales se empotran en el muro al menos 0.40 m a cada lado del vano.

Figura 30. Vano de puerta.

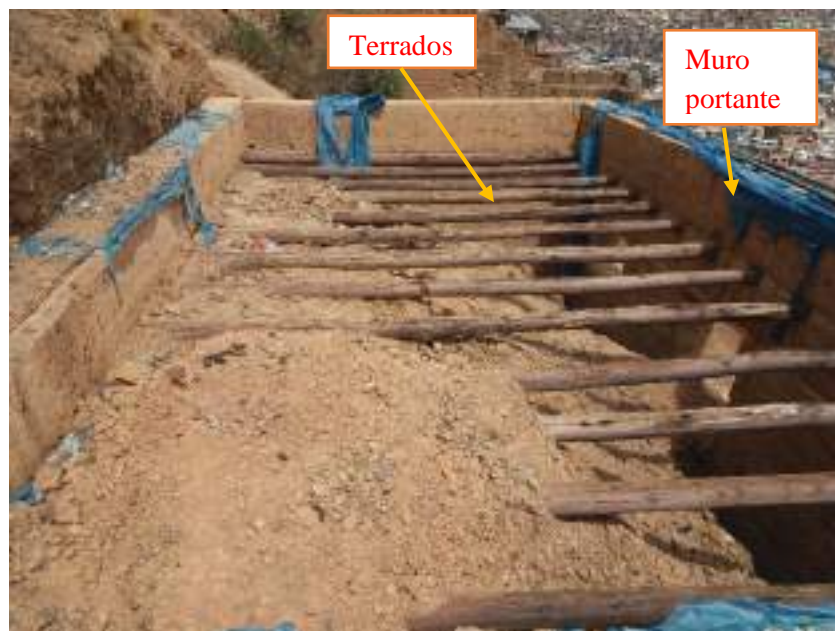
Las vigas de entrepiso de madera van apoyadas en dos muros de tapial en la dirección más corta y son llamadas por los pobladores “terrados”, estas vigas cumplen la función de transmitir las cargas verticales del entrepiso hacia los muros. Las dimensiones usuales en la zona son de 4”x 6” o madera rolliza de Ø 6” y su espaciamiento es de 0.80 m. aproximadamente. Estas vigas también cumplen la función de conectar a estos muros, aunque no se hicieron con esa función ayudan a un mejor comportamiento sísmico. La conexión de estas vigas con los muros es simplemente apoyada en el muro, por lo que no es tan eficiente como si estuviera clavada a una solera o al muro.

Figura 31. Vigas de entrepiso, terrados.

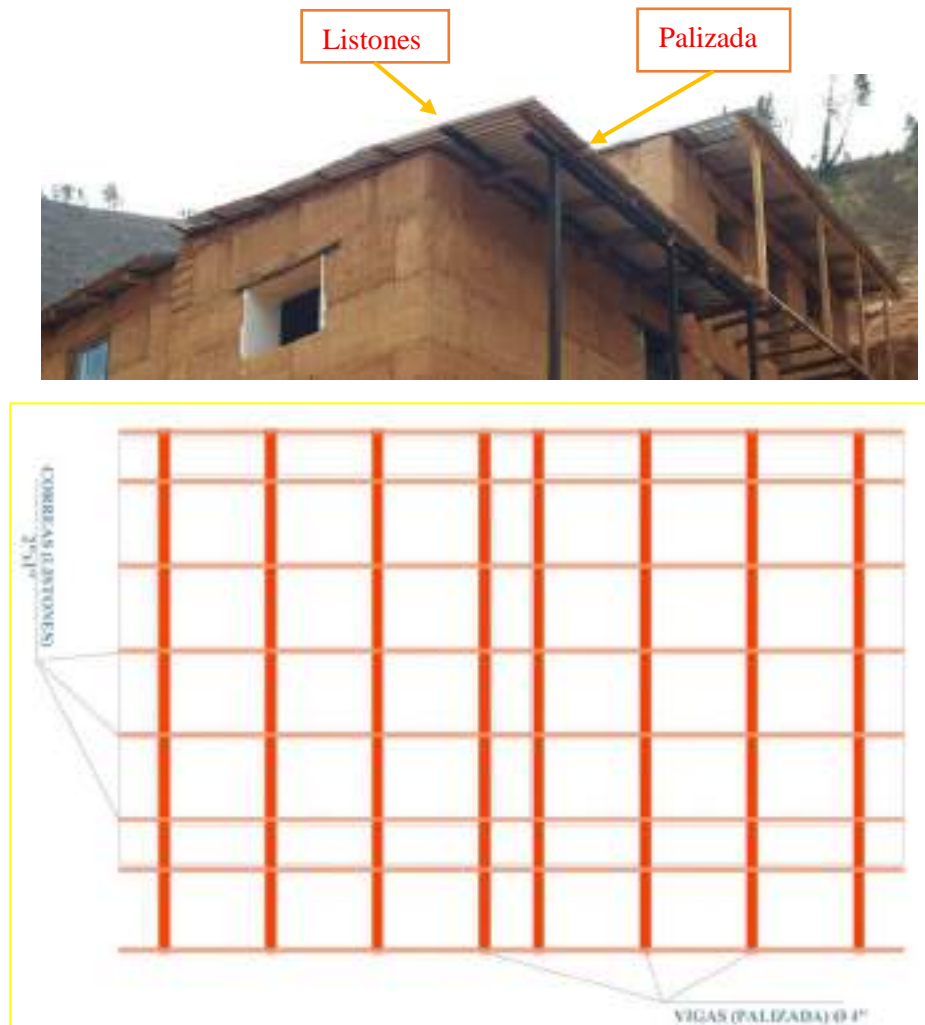
Las viviendas en tapial presentan gran variedad de tipos de estructura de cubierta. En general se presentan vigas principales llamadas “palizadas”, de dimensiones 3”x 4” o madera rolliza de Ø 4” espaciadas a 1.00 m y viguetas secundarias de madera colocadas en el sentido transversal, estos cubiertos con calamina o teja. Estas pequeñas viguetas de madera son llamadas “listones” y sus dimensiones son de 2”x 1”.

Las palizadas y las Listones se apoyan en los muros perimétricos de manera muy simple.

Figura 32. Cubierta de viviendas en tapial.

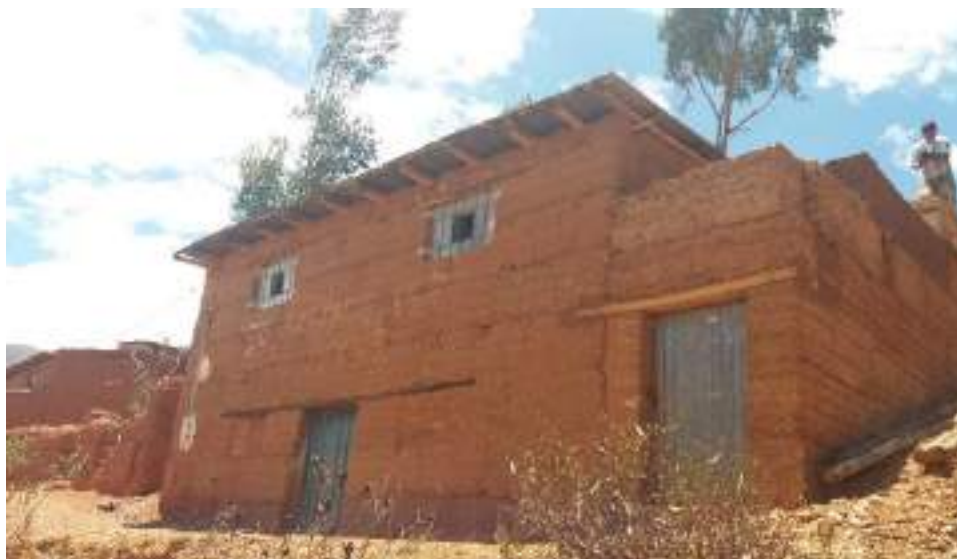
El total de propietarios de las viviendas encuestadas manifestaron no haber contratado algún tipo de servicio de asesoría técnica y en su mayoría fueron construidos sin tomar en cuenta criterios técnicos; como consecuencia de ello se presentan los resultados para cada tipología.

*Figura 34.* Edificación de tapial sin arriostramiento horizontal.

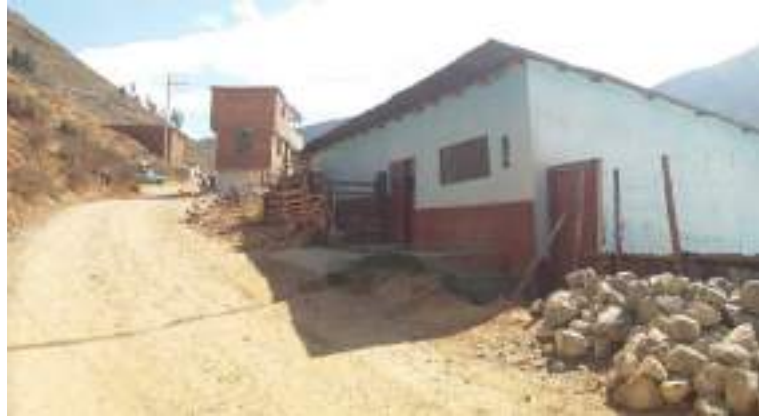
Las edificaciones de tapial en la periferia de la ciudad de Tarma tienen en promedio una antigüedad de 22 años, por lo que la calidad actual de éstos es mala. Por tal motivo el resultado de la evaluación de este parámetro para viviendas en R es del 26.1% para la clase B y 73.9% para la clase C siendo esta la calificación más crítica.

Figura 35. Buena calidad de sistema resistente, adecuado trabazón.

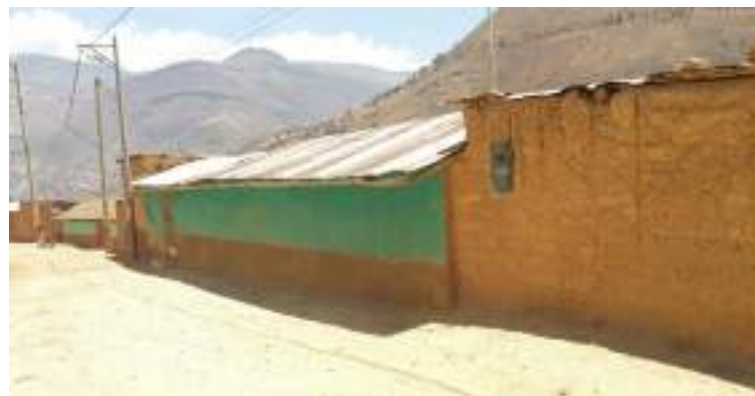
En el caso del tapial, el 100% de las edificaciones fueron asignadas a las clases C y D, ya que estas edificaciones tienen una densidad de muros en una dirección (la más corta) la cual es insuficiente ya que por su gran peso la fuerza sísmica también será considerable y el adobe no será capaz de resistir tales fuerzas.

Figura 36. Edificación de adobe sin una adecuada cantidad de muros ortogonales.

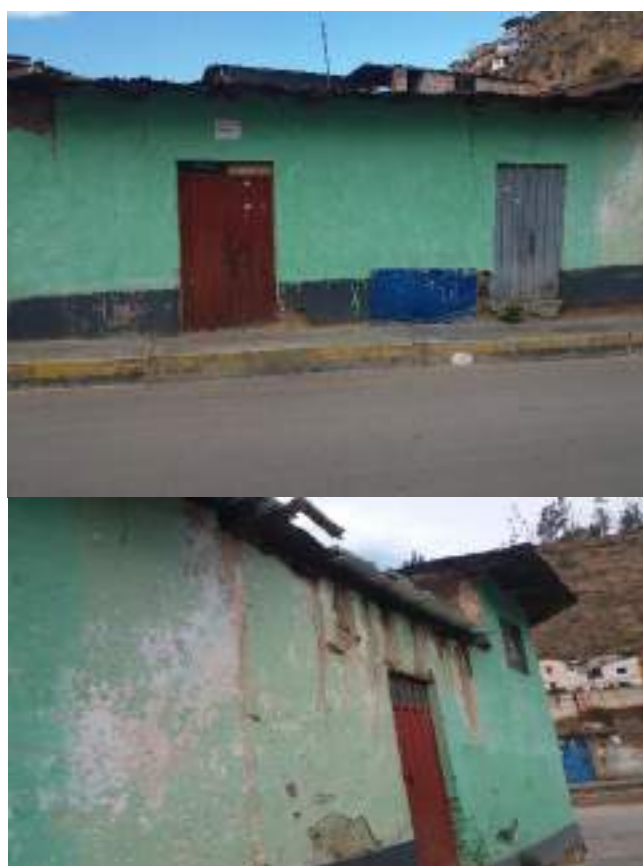
El 100% de las viviendas encuestadas se ubican sobre pendientes pronunciadas, por lo cual los pobladores han tenido que realizar cortes del terreno de hasta 10 metros de profundidad. Por otro lado, al ser urbanizaciones nuevas las carreteras carecen de un adecuado asfalto y drenaje pluvial, por lo que muchas viviendas sufren filtraciones y presencia de humedad en temporadas de lluvia.

*Figura 37.* Edificación de tapial con presencia de humedad en el sobrecimiento y muros.

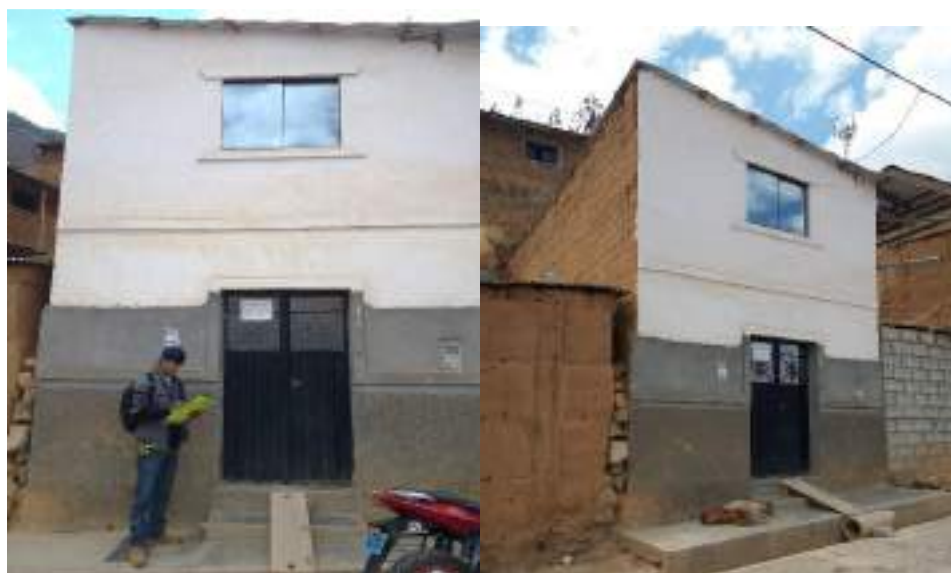
Se observa que la mayoría de edificaciones no presentan una aceptable simetría en planta, por lo que se encuentran inmersas en la clase “C”, donde se presentan irregularidades en planta, cabe resaltar que todas las viviendas en L son irregulares.

Figura 39. Edificación de tapial con una adecuada distribución de masas.

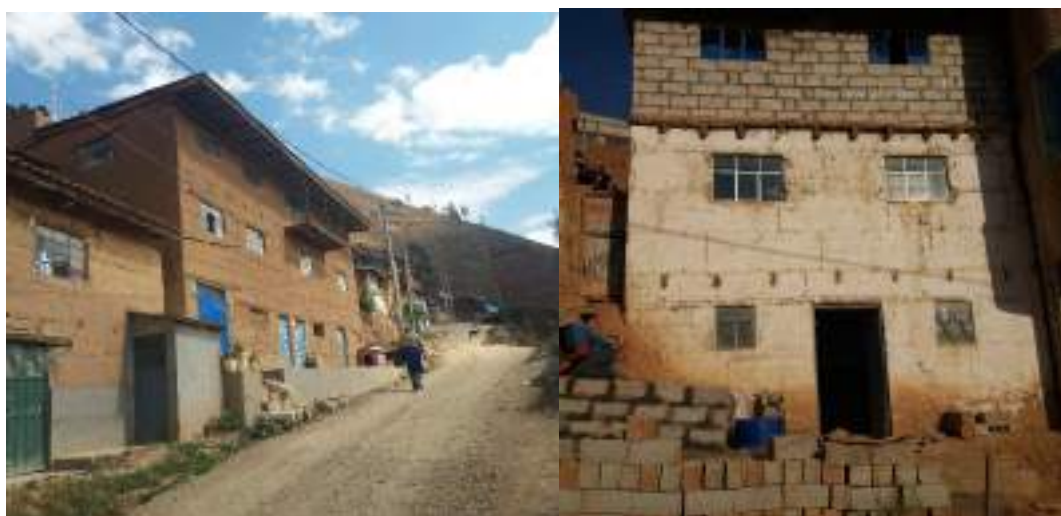
Figura 40. Edificación de tapial de tres niveles.

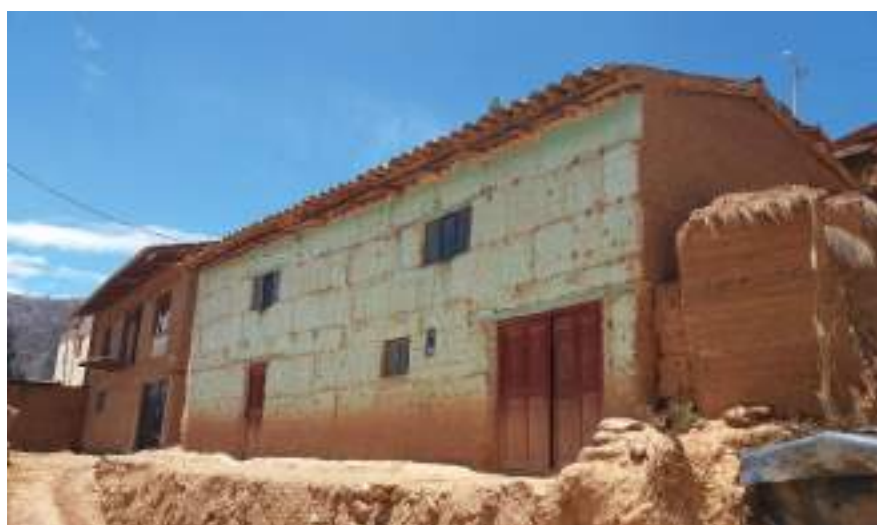
Figura 41. Edificación de tapial con excesiva separación de muros.

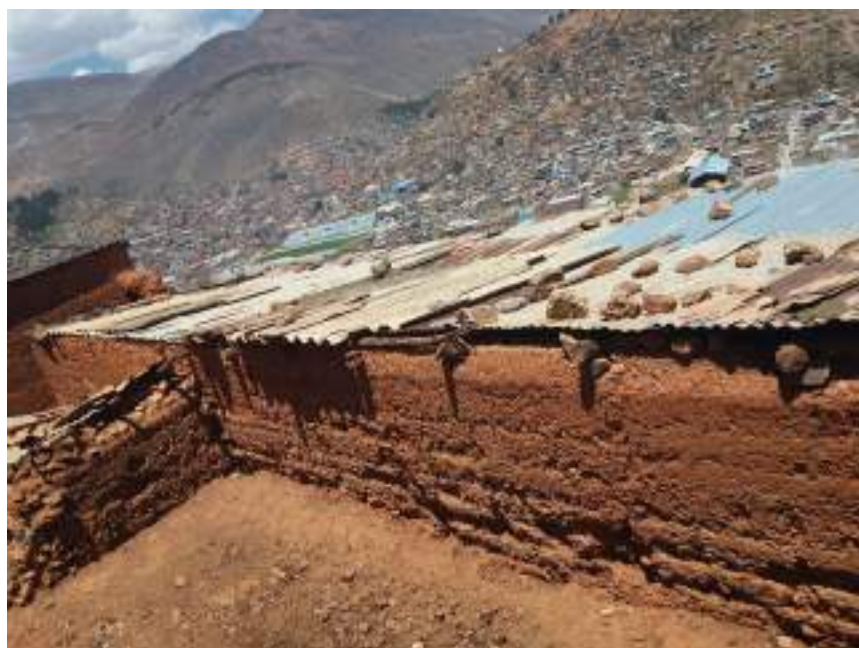
Las edificaciones de tapial existentes en la zona de estudio presentan cubiertas inestables de material liviano en malas condiciones; siendo estos calificados con la clase "C", pues la falta de una longitud de apoyo adecuado de los elementos principales

de la cubierta, facilita que se presente la pérdida del apoyo y el consecuente colapso de la estructura por los desplazamientos inducidos en los muros portantes.

*Figura 42.* Edificación de tapial con techo de vigas de madera y calamina en mal estado.

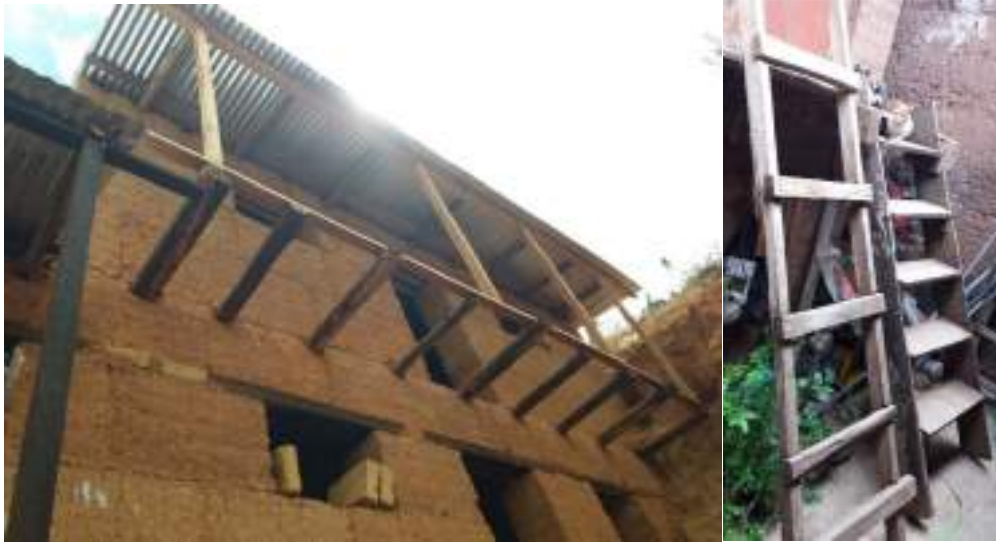
Las construcciones de tapial presentan balcones simples, que son la continuación de las vigas de entepiso, que a su vez sirven de apoyo a las gradas (escaleras) sin ningún tipo de anclaje, cuyo desplome en el caso de un sismo representan un peligro. Parte de la tipología también es la colocación de barandas de madera o metálicas en los balcones, los cuales son anclados a las vigas de entepiso.

Figura 43. Edificación de tapial con balcón y gradas típicas.

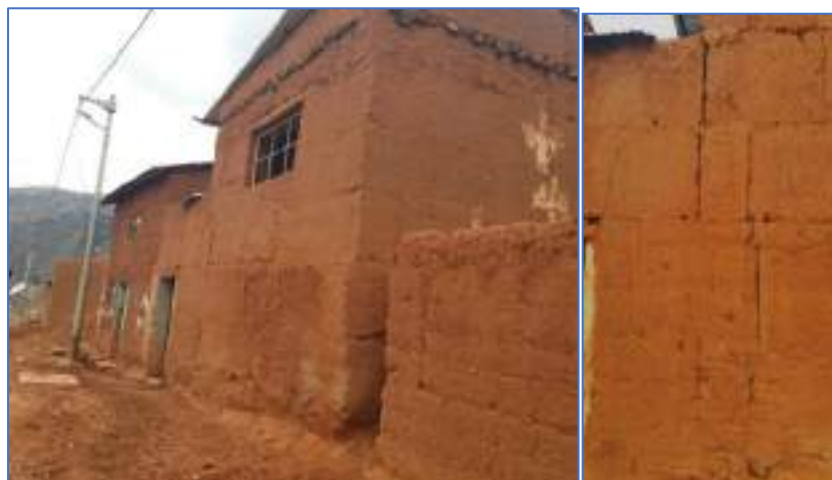
Figura 44. Edificación de tapial en mal estado de conservación.

De las edificaciones de tapial existentes en la zona de estudio se encuentran en mal estado de conservación, siendo estos calificados con las clases “B”, “C” y “D”, pues la falta de un adecuado mantenimiento facilita que se presente el deterioro en dichas edificaciones. En su mayoría el mayor agente de deterioro es la humedad y lluvias, debido a la ausencia de sobrecimientos son estas las áreas más dañadas.
