Evaluación del estado superficial del camino vecinal para la  
actualización del nivel de intervención del tramo EMP AM-541 -  
Santa Clara - Monte de Los Olivos, Utcubamba, 2022

**TRABAJO DE SUFICIENCIA PROFESIONAL PARA OPTAR  
EL TÍTULO PROFESIONAL DE INGENIERO CIVIL**

Morelia Mauricio Córdova

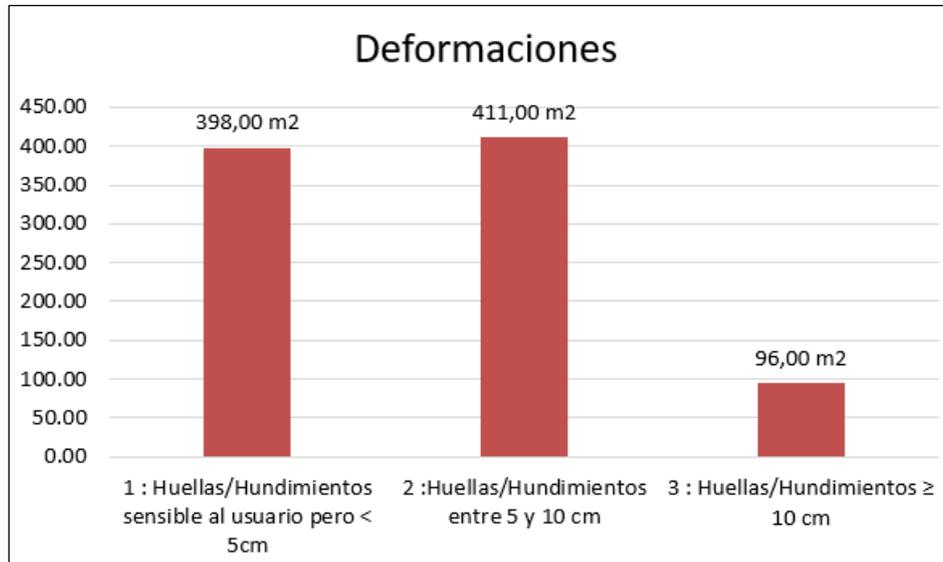
**Figura 33***Deformaciones respecto al nivel de gravedad del camino vecinal*

Se continúa y se detalla gráficamente todos los resultados obtenidos correspondiente a fallas estructurales existentes, con sus áreas deterioradas, respecto a sus respectivos niveles de gravedad o severidad, en toda la longitud de 5,700 km del camino vecinal.

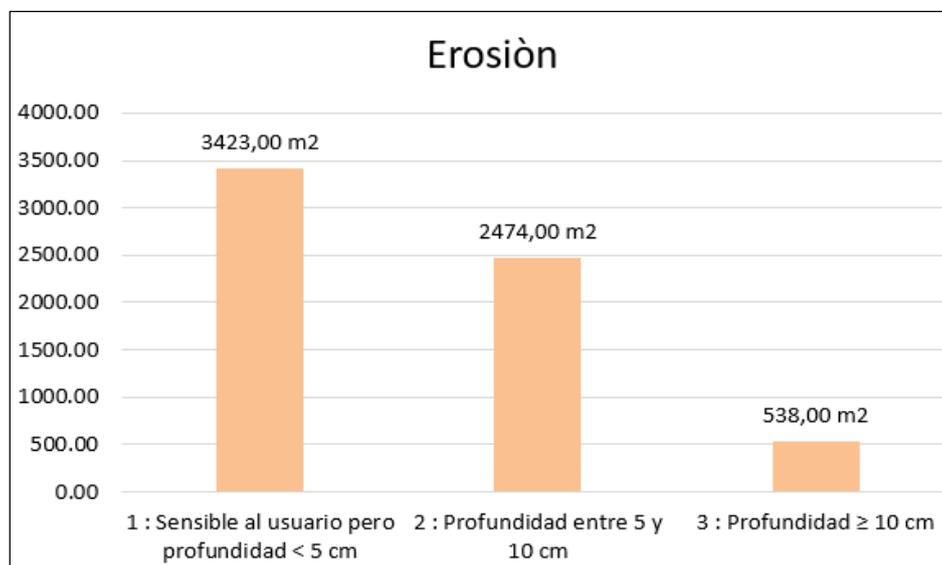
*Nota:* Elaboración propia del estudio**Figura 34***Erosiones respecto al nivel de gravedad del camino vecinal*

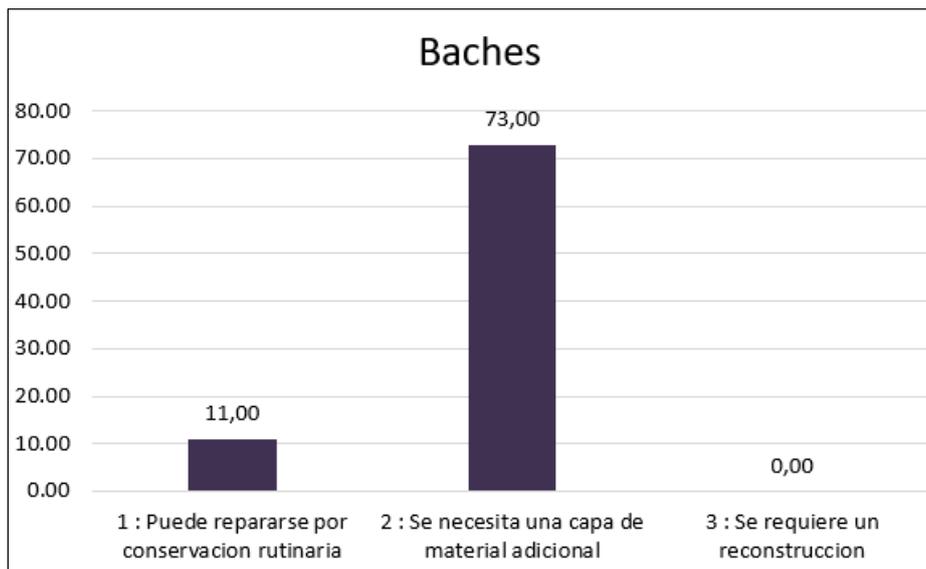
**Figura 35**

*Baches o huecos respecto al nivel de gravedad del camino vecinal*

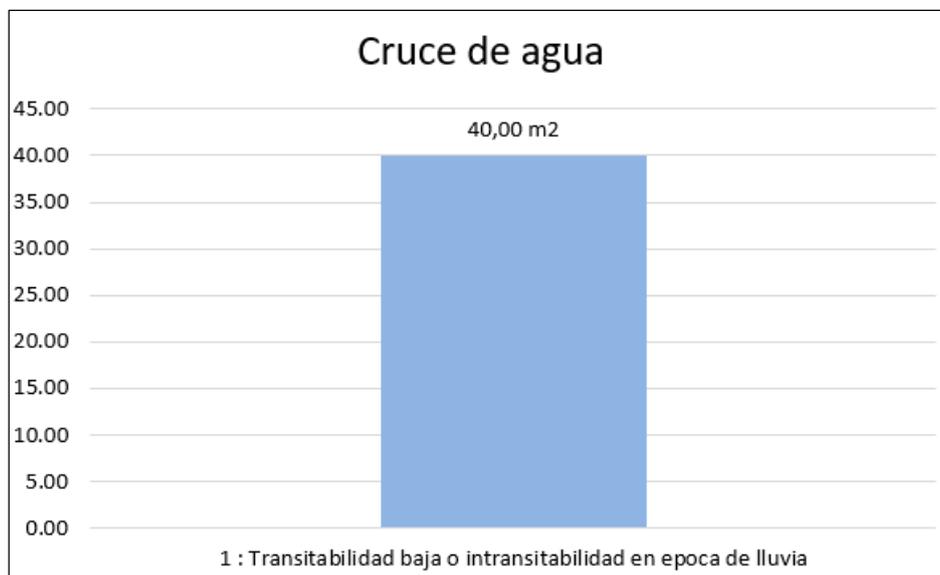
**Figura 36**

*Cruce de agua respecto al nivel de gravedad del camino vecinal*

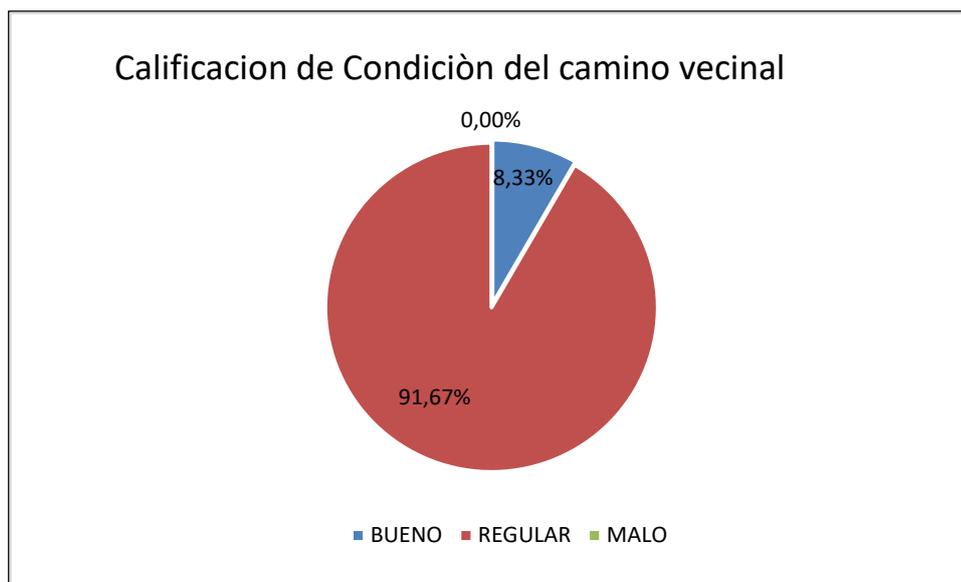
**Figura 37**

Asimismo, en el Figura 37, se muestra la representación gráfica de la calificación de condición del camino vecinal EMP AM-541 - Santa Clara - Monte de Los Olivos, obteniéndose los siguientes resultados, según los tipos de condición que indica la Tabla 15; Condición BUENA 01 tramo (8,33%), Condición REGULAR 11 tramos (91,67%) y Condición MALO (0%).

Luego de realizar el cálculo y obtenidos los resultados mostrados en la Tabla 15 y Figura 37, se obtuvo la calificación de condición promedio de todo el camino vecinal EMP AM-541 - Santa Clara - Monte de Los Olivos de 388,13 puntos, correspondiente a la calificación de transitabilidad REGULAR, se detalla según Tabla 16.

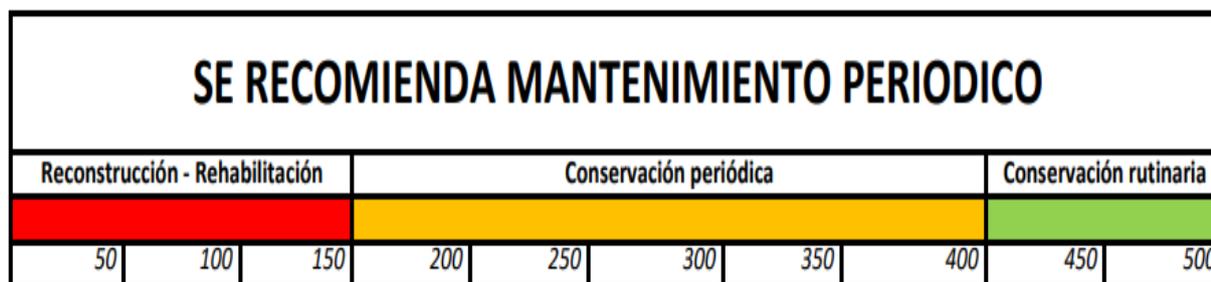
**Figura 38**

*Resultado del tipo de intervención de conservación vial según la condición promedio*

De acuerdo al resultado obtenido descrito en la Tabla 16, se pudo determinar el nivel de intervención respecto a la calificación de condición de la vía, establecido dentro del MCV, como se muestra en la Figura 23, siendo este el caso que el camino vecinal EMP AM-541 - Santa Clara - Monte de Los Olivos, requiere de un MANTENIMIENTO PERIODICO.
