Evaluación con fotogrametría para el análisis de la Infraestructura vial urbana, Av. Ucrania del distrito de Nueva Cajamarca- San Martín.

**TRABAJO DE SUFICIENCIA PROFESIONAL PARA OPTAR
EL TÍTULO PROFESIONAL DE INGENIERO CIVIL**

“Evaluación con fotogrametría para el análisis de la Infraestructura vial urbana, Av. Ucrania del distrito de Nueva Cajamarca- San Martín”

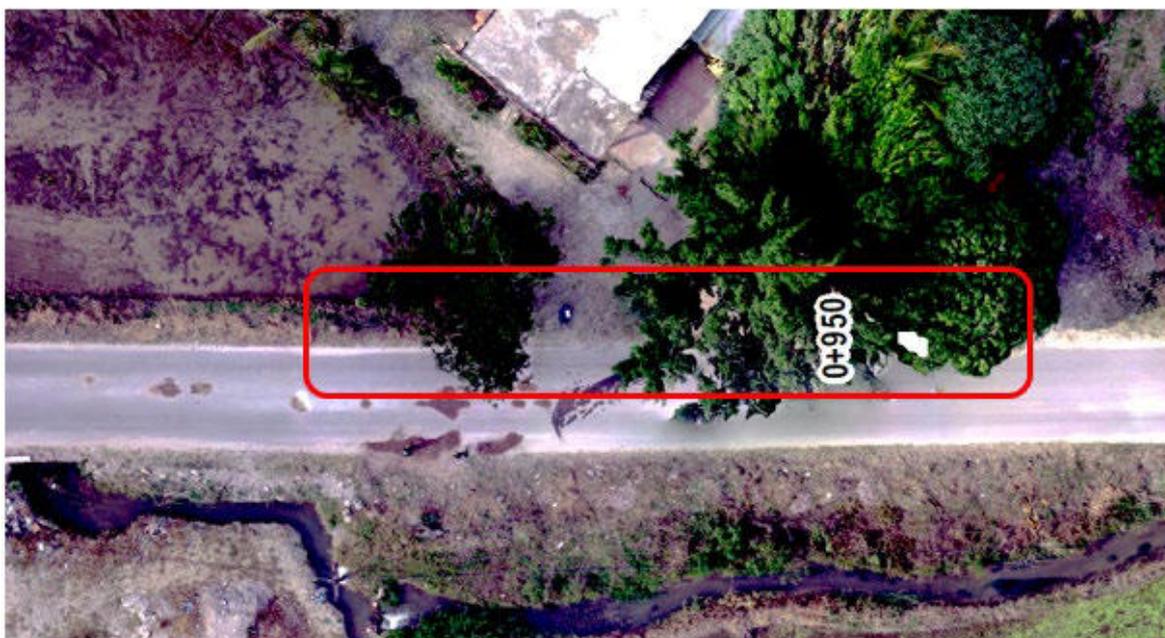
Figura 10

Interferencias de los árboles en la vía.

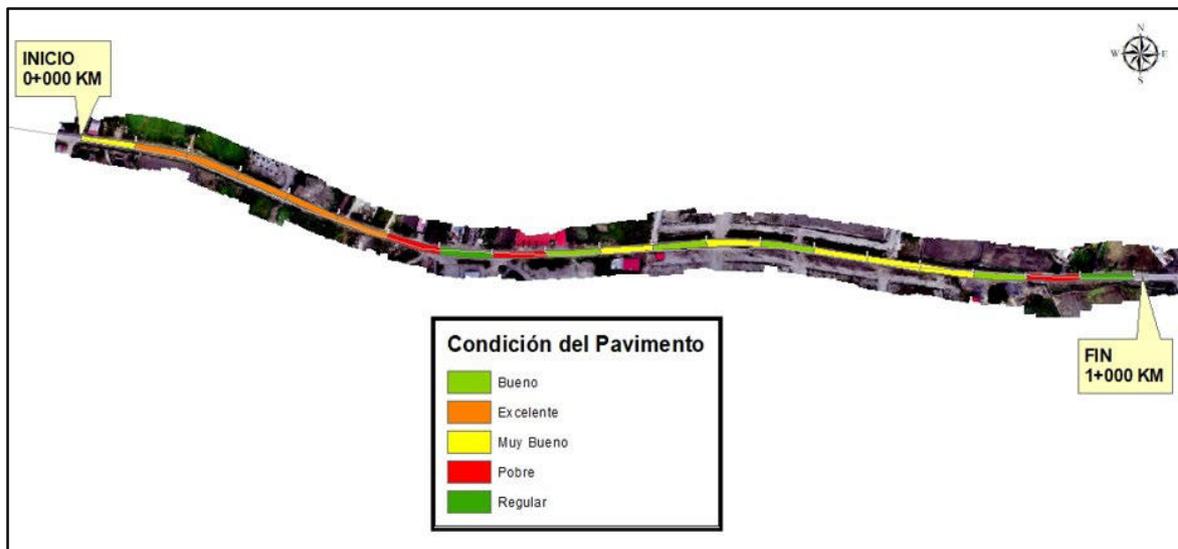
Figura 21

En la figura 21 se puede visualizar los tramos que han sido analizados y se han obtenido un valor de PCI obteniendo 05 tramos con una clasificación de Excelente, 06 tramos con una clasificación de Muy Bueno, 04 tramos con una clasificación de Bueno, 02 trayectos con una clasificación de Regular y 03 tramos con una clasificación de pobre donde en este tramo predominan los huecos donde se ha perdido gran cantidad de los materiales que lo conforman la infraestructura vial.

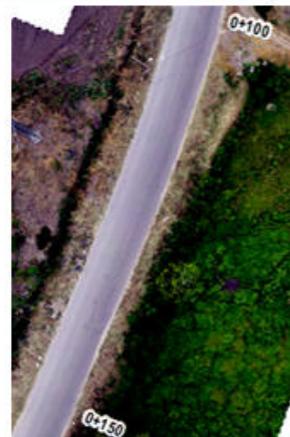
ÍNDICE DE CONDICIÓN DEL PAVIMENTO								
PCI-01- CARRETERA CON SUPERFICIE ASFÁLTICA								
EXPLORACIÓN DE LA CONDICIÓN POR UNIDAD DE MUESTREO				ESQUEMA:				
ZONA:	PROGRESIVA INICIAL:	UNIDAD DE MUESTREO:	L(m)=	50	A(m)=	6		
18S	0+100.00	UM-03						
CARRIL:	PROGRESIVA FINAL:	ÁREA DE MUESTREO (m2):						
CALZADA	0+150.00	300.00						
INSPECCIONADA POR:		FECHA:						
Elvia Ramos Ruiz		21/11/2022						
N°	Daño	N°	Daño					
1	Piel de cocodrilo	11	Parqueo					
2	Exudación	12	Pulimiento de agregados					
3	Agrietamiento en bloque	13	Huecos					
4	Abultamiento y Hundimiento	14	Cruce de vía férrea					
5	Corrugación.	15	Ahuellamiento					
6	Depresión	16	Desplazamiento					
7	Grieta de Borde	17	Grieta parabólica (slippage)					
8	Grieta de Reflexión de Junta	18	Hinchamiento					
9	Desnivel carril/Berma	19	Desprendimiento de agregados					
10	Grietas Long./Transversal							
Daño	Severidad	x	y	Longitud (m)	Ancho (m)	Área (m2)	Altura (cm)	Dm (cm)

7	M	5.75	2.22	6.41				
11	L	0.00	40.39	2.77	2.54	7.03		
10	L	0.78	43.15	4.24

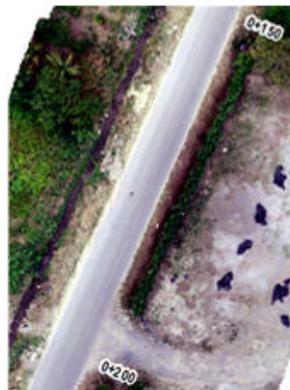
ÍNDICE DE CONDICIÓN DEL PAVIMENTO								
PCI-01- CARRETERA CON SUPERFICIE ASFÁLTICA								
EXPLORACIÓN DE LA CONDICIÓN POR UNIDAD DE MUESTREO				ESQUEMA:				
ZONA:	PROGRESIVA INICIAL:	UNIDAD DE MUESTREO:	L(m)=	50	A(m)=	6		
18S	0+150.00	UM-04						
CARRIL:	PROGRESIVA FINAL:	ÁREA DE MUESTREO (m2):						
CALZADA	0+200.00	300.00						
INSPECCIONADA POR:		FECHA:						
Elvia Ramos Ruiz		21/11/2022						
N°	Daño	N°	Daño					
1	Piel de cocodrilo	11	Parqueo					
2	Exudación	12	Pulimiento de agregados					
3	Agrietamiento en bloque	13	Huecos					
4	Abultamiento y Hundimiento	14	Cruce de vía férrea					
5	Corrugación.	15	Ahuellamiento					
6	Depresión	16	Desplazamiento					
7	Grieta de Borde	17	Grieta parabólica (slippage)					
8	Grieta de Reflexión de Junta	18	Hinchamiento					
9	Desnivel carril/Berma	19	Desprendimiento de agregados					
10	Grietas Long./Transversal							
Daño	Severidad	x	y	Longitud (m)	Ancho (m)	Área (m2)	Altura (cm)	Dm (cm)

7	H	5.55	4.50	6.15				
7	L	5.37	27.92	8.65				
7	M	0.00	40.71	4.57				
9	L	0.00	45.58	6.80			2.50

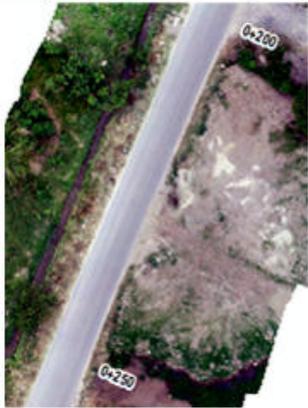
18 S	0+200.00	UM-05							
CARRIL:	PROGRESIVA FINAL:	ÁREA DE MUESTREO (m2):							
CALZADA	0+250.00	300.00							
INSPECCIONADA POR:			FECHA:						
Elvia Ramos Ruiz			21/11/2022						
N°	Daño	N°	Daño						
1	Piel de cocodrilo	11	Parqueo						
2	Exudación	12	Pulimiento de agregados						
3	Agrietamiento en bloque	13	Huecos						
4	Abultamiento y Hundimiento	14	Cruce de vía férrea						
5	Corrugación.	15	Ahuellamiento						
6	Depresión	16	Desplazamiento						
7	Grieta de Borde	17	Grieta parabólica (slippage)						
8	Grieta de Reflexión de Junta	18	Hinchamiento						
9	Desnivel carril/Berma	19	Desprendimiento de agregados						
10	Grietas Long./Transversal								
Daño	Severidad	x	y	Longitud (m)	Ancho (m)	Área (m2)	Altura (cm)	Dm (cm)

7	M	5.50	1.75	7.52					
7	M	5.34	11.50	4.93					
13	L	0.45	29.34			0.10	1.00	35.68	
1	L	0.15	30.39	5.55	0.52	2.89

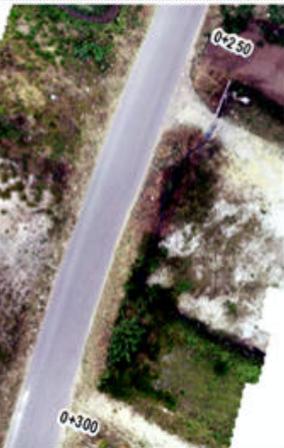
18 S	0+250.00	UM-06							
CARRIL:	PROGRESIVA FINAL:	ÁREA DE MUESTREO (m2):							
CALZADA	0+300.00	300.00							
INSPECCIONADA POR:			FECHA:						
Elvia Ramos Ruiz			21/11/2022						
N°	Daño	N°	Daño						
1	Piel de cocodrilo	11	Parqueo						
2	Exudación	12	Pulimiento de agregados						
3	Agrietamiento en bloque	13	Huecos						
4	Abultamiento y Hundimiento	14	Cruce de vía férrea						
5	Corrugación.	15	Ahuellamiento						
6	Depresión	16	Desplazamiento						
7	Grieta de Borde	17	Grieta parabólica (slippage)						
8	Grieta de Reflexión de Junta	18	Hinchamiento						
9	Desnivel carril/Berma	19	Desprendimiento de agregados						
10	Grietas Long./Transversal								
Daño	Severidad	x	y	Longitud (m)	Ancho (m)	Área (m2)	Altura (cm)	Dm (cm)

7	M	5.49	0.30	7.33					
9	L	0.00	3.01	10.67					
7	M	5.70	22.65	5.89					
13	L	0.58	26.89			0.05	1.00	25.47	
7	M	5.47	28.85	20.70					
11	M	5.38	49.03			0.74

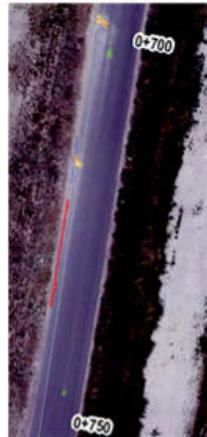
ÍNDICE DE CONDICIÓN DEL PAVIMENTO									
PCI-01- CARRETERA CON SUPERFICIE ASFÁLTICA									
EXPLORACIÓN DE LA CONDICIÓN POR UNIDAD DE MUESTREO						ESQUEMA:			
ZONA:	PROGRESIVA INICIAL:	UNIDAD DE MUESTREO:			L(m)=	50	A(m)=	6	
18S	0+700.00	UM-15

CARRIL:	PROGRESIVA FINAL:	ÁREA DE MUESTREO (m2):							
CALZADA	0+750.00	300.00							
INSPECCIONADA POR:	FECHA:								
Elvía Ramos Ruiz		21/11/2022							
N°	Daño		N°	Daño					
1	Piel de cocodrilo		11	Parcheo					
2	Exudación		12	Pulimiento de agregados					
3	Agrietamiento en bloque		13	Huecos					
4	Abultamiento y Hundimiento		14	Cruce de vía férrea					
5	Corrugación.		15	Ahuellamiento					
6	Depresión		16	Desplazamiento					
7	Grieta de Borde		17	Grieta parabólica (slippage)					
8	Grieta de Reflexión de Junta		18	Hincharamiento					
9	Desnivel carril/Berma		19	Desprendimiento de agregados					
10	Grietas Long./Transversal								
Daño	Severidad	x	y	Longitud (m)		Ancho (m)	Área (m2)	Altura (cm)	Dm (cm)

13	L	4.00	0.10				0.02	2.00	16.88
13	L	3.44	3.70				0.08	2.50	31.92
13	H	3.48	4.60				0.40	6.00	71.46
11	H	5.28	16.60				2.22		
7	M	5.78	25.00	14.00					
13	M	2.30	49.35				0.15	5.00	48.70
